# Rapport de repérage amiante avant réalisation de travaux dans un immeuble bâti

Rapport N° : 27790697/S1/1/AM-RTV\_V1

### 590350024E BAT0001 DIAG COMPLEMENTAIRE

CASERNE VANDAMME  
59000 LILLE

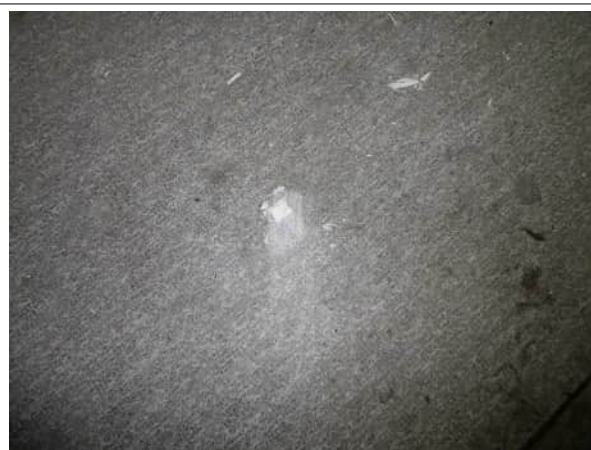
Prélèvement - P078 : Caserne Vandame - Bureaux 0001 / R+4 / Bureau 10 - Lé plastique avec sous-couche, Colle- (Absence d'amiante)

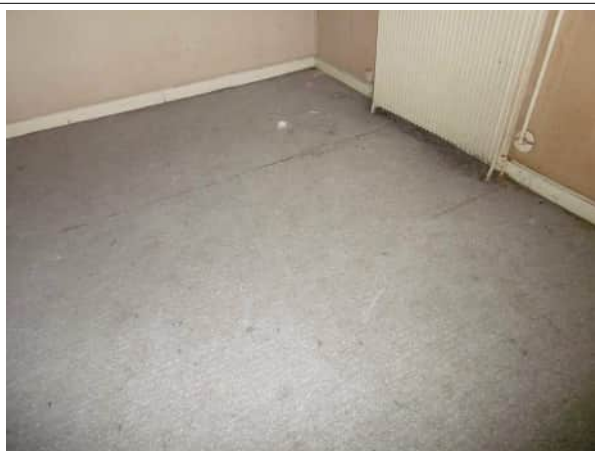
Prélèvement - P078 : Caserne Vandame - Bureaux 0001 / R+4  
/ Bureau 10 - Lé plastique avec sous-couche, Colle- (Absence  
d'amiante)

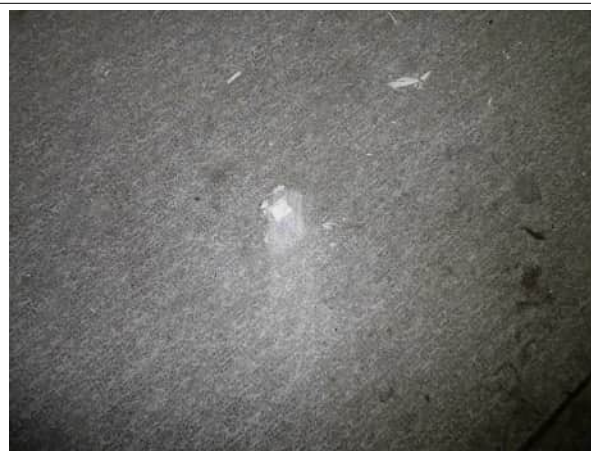
Prélèvement - P078 : Caserne Vandame - Bureaux 0001 / R+4  
/ Bureau 10 - Lé plastique avec sous-couche, Colle- (Absence  
d'amiante)

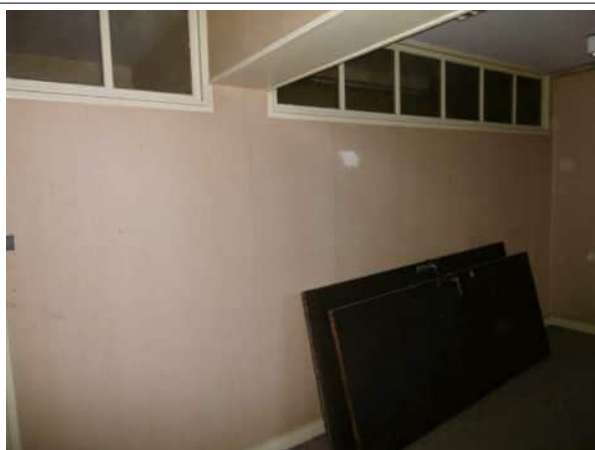
Prélèvement - P079 : Caserne Vandame - Bureaux 0001 / R+4  
/ Bureau 10 - Enduit- (Absence d'amiante)

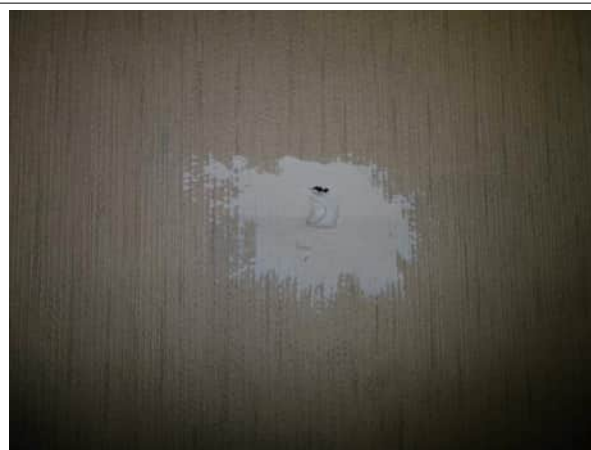
Prélèvement - P079 : Caserne Vandame - Bureaux 0001 / R+4  
/ Bureau 10 - Enduit- (Absence d'amiante)

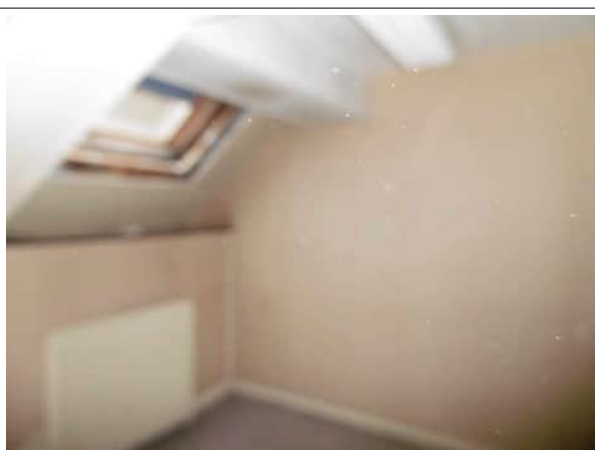
Prélèvement - P080 : Caserne Vandame - Bureaux 0001 / R+4  
/ Bureau 10 - Enduit- (Présence d'amiante)

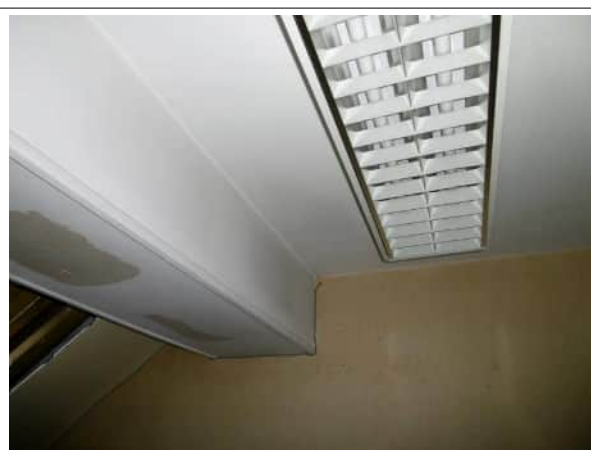
Prélèvement - P080 : Caserne Vandame - Bureaux 0001 / R+4  
/ Bureau 10 - Enduit- (Présence d'amiante)

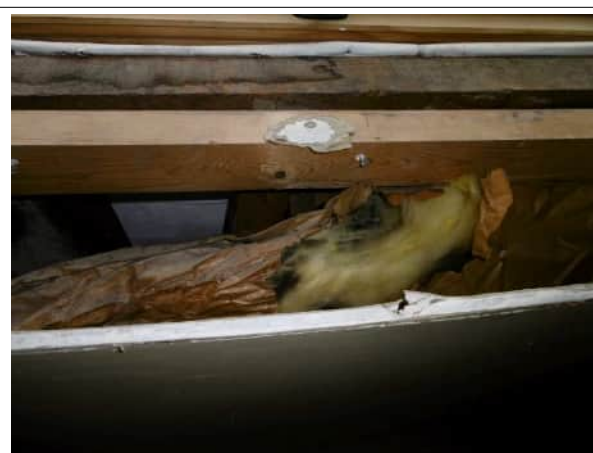
Prélèvement - P081 : Caserne Vandame - Bureaux 0001 / R+4  
/ Bureau 10 - Isolant- (Absence d'amiante)

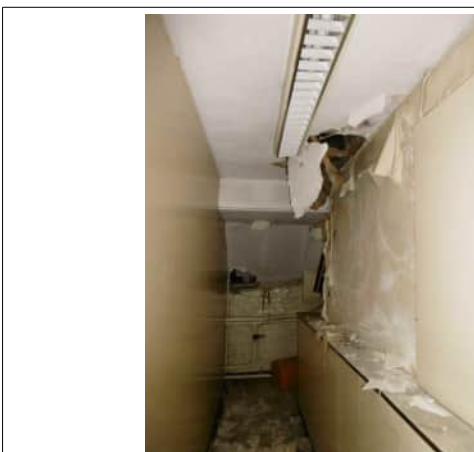
Prélèvement - P082 : Caserne Vandame - Bureaux 0001 / R+4  
/ Couloir 11 - Enduit- (Absence d'amiante)

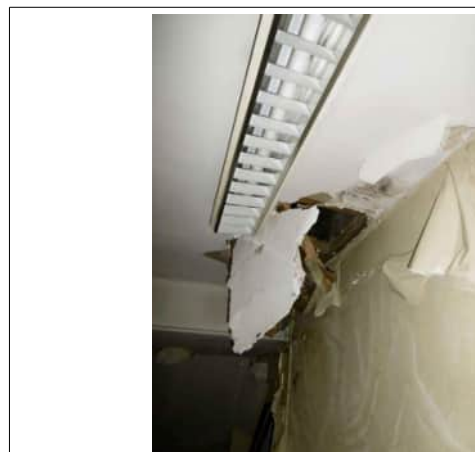
Prélèvement - P082 : Caserne Vandame - Bureaux 0001 / R+4  
/ Couloir 11 - Enduit- (Absence d'amiante)

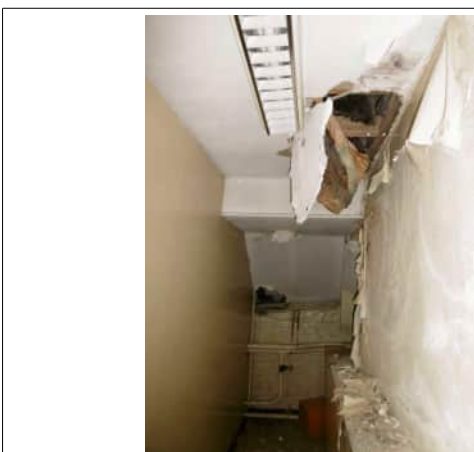
Prélèvement - P083 : Caserne Vandame - Bureaux 0001 / R+4  
/ Couloir 11 - Isolant- (Absence d'amiante)

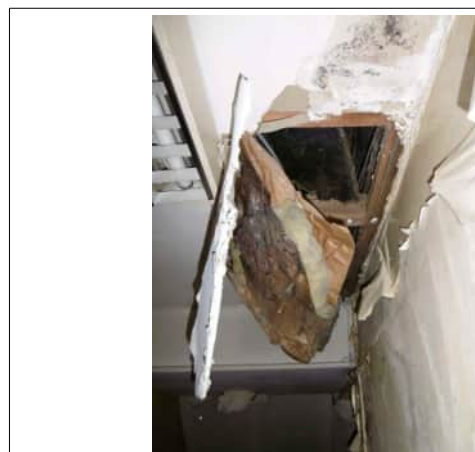
Prélèvement - P083 : Caserne Vandame - Bureaux 0001 / R+4  
/ Couloir 11 - Isolant- (Absence d'amiante)

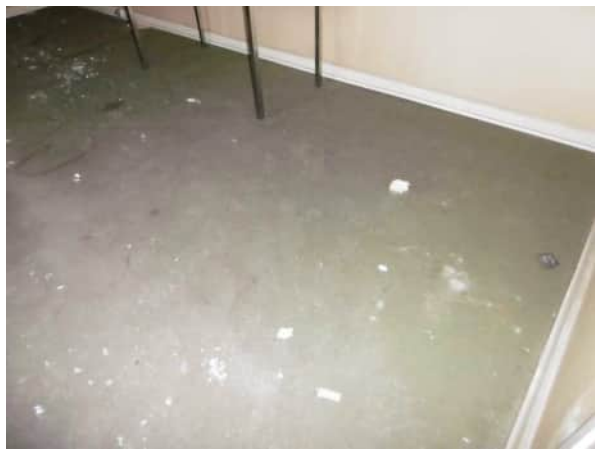
Prélèvement - P084 : Caserne Vandame - Bureaux 0001 / R+4  
/ Bureau 24 - Moquette, Colle- (Absence d'amiante)

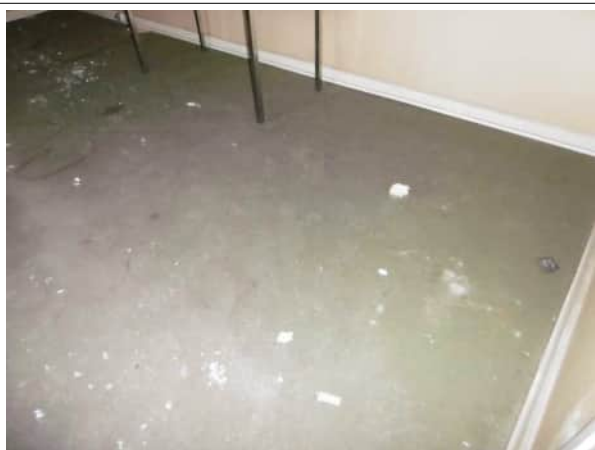
Prélèvement - P084 : Caserne Vandame - Bureaux 0001 / R+4  
/ Bureau 24 - Moquette, Colle- (Absence d'amiante)

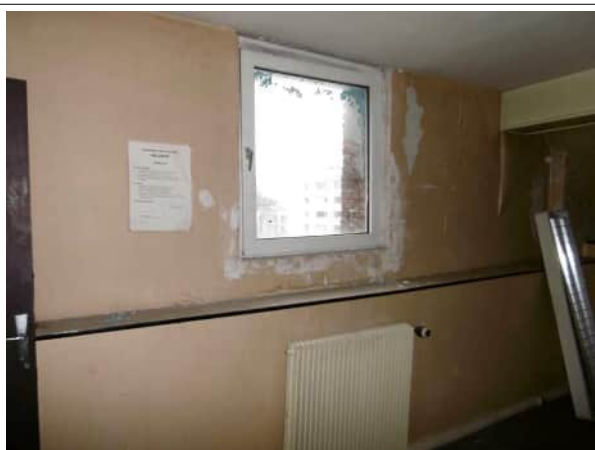
Prélèvement - P085 : Caserne Vandame - Bureaux 0001 / R+4  
/ Bureau 24 - Enduit projeté- (Absence d'amiante)

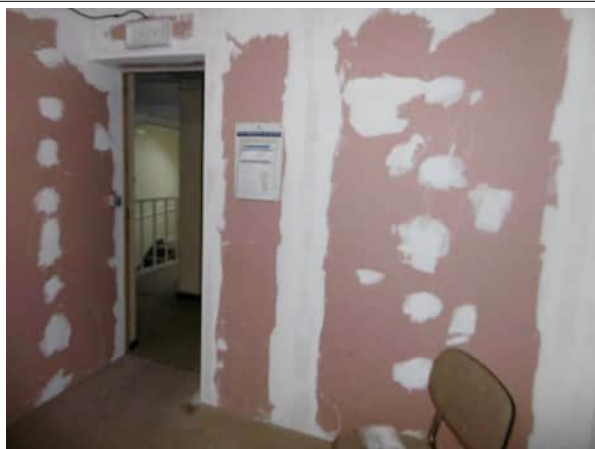
Prélèvement - P086 : Caserne Vandame - Bureaux 0001 / R+4  
/ Bureau 23 - Bande calicot- (Absence d'amiante)

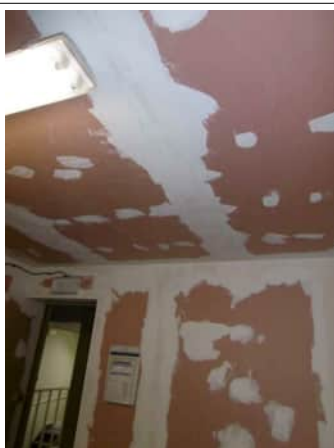
Prélèvement - P087 : Caserne Vandame - Bureaux 0001 / R+4  
/ Bureau 23 - Bande calicot- (Absence d'amiante)

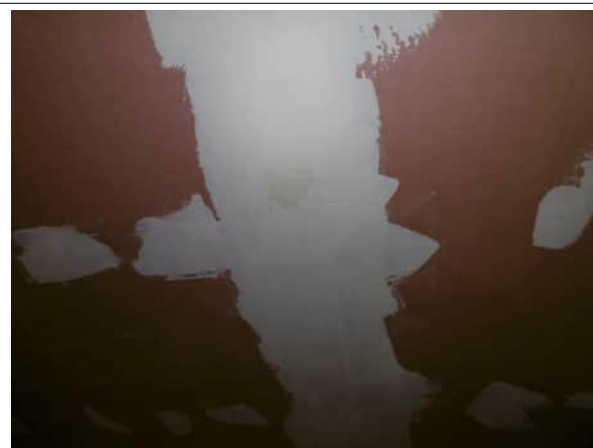
Prélèvement - P087 : Caserne Vandame - Bureaux 0001 / R+4  
/ Bureau 23 - Bande calicot- (Absence d'amiante)

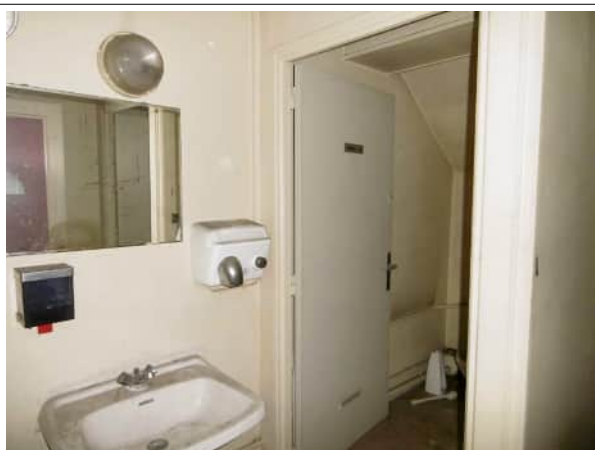
Prélèvement - P088 : Caserne Vandame - Bureaux 0001 / R+4  
/ WC 22 - Enduit- (Absence d'amiante)

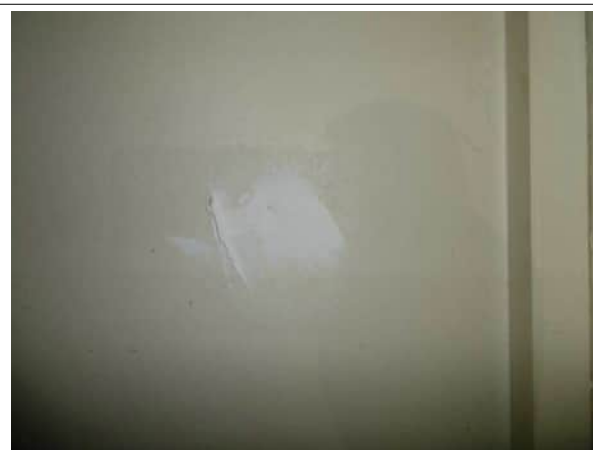
Prélèvement - P088 : Caserne Vandame - Bureaux 0001 / R+4  
/ WC 22 - Enduit- (Absence d'amiante)

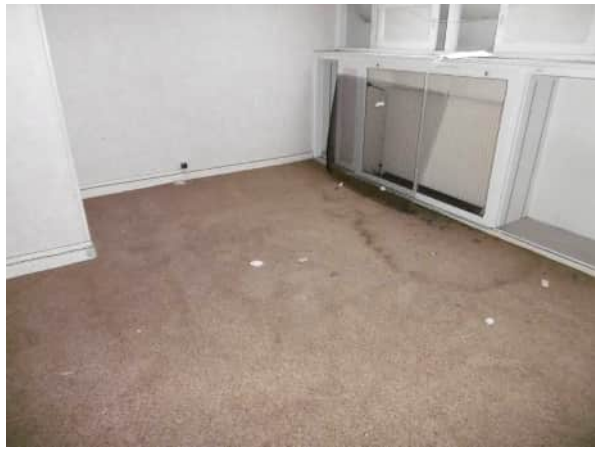
Prélèvement - P089 : Caserne Vandame - Bureaux 0001 / R+4  
/ Bureau 21 - Moquette, Colle- (Absence d'amiante)

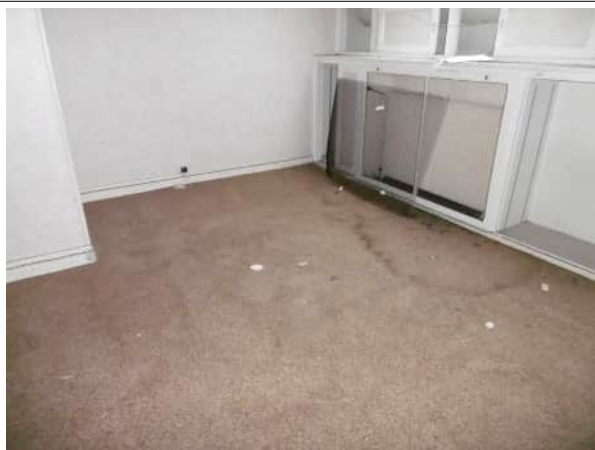
Prélèvement - P089 : Caserne Vandame - Bureaux 0001 / R+4  
/ Bureau 21 - Moquette, Colle- (Absence d'amiante)

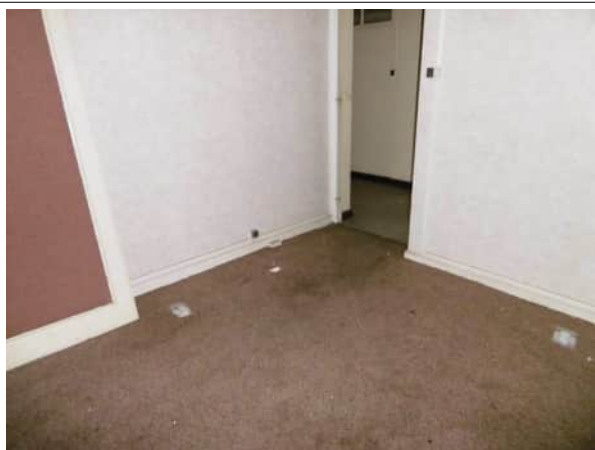
Prélèvement - P090 : Caserne Vandame - Bureaux 0001 / R+4  
/ Bureau 21 - Moquette, Colle- (Absence d'amiante)

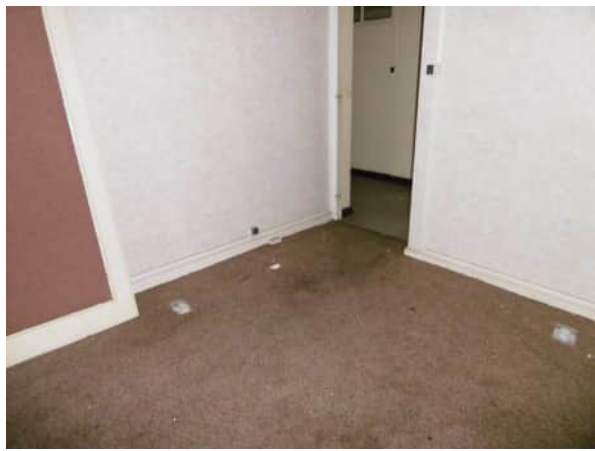
Prélèvement - P090 : Caserne Vandame - Bureaux 0001 / R+4  
/ Bureau 21 - Moquette, Colle- (Absence d'amiante)

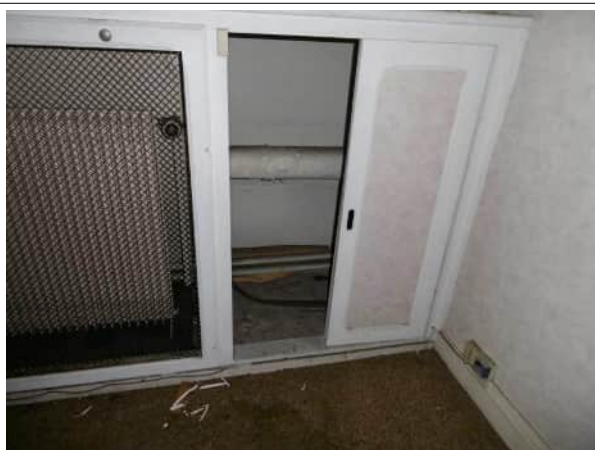
Prélèvement - P091 : Caserne Vandame - Bureaux 0001 / R+4  
/ Bureau 21 - Enveloppe de calorifugeage, Calorifugeage-  
(Absence d'amiante)

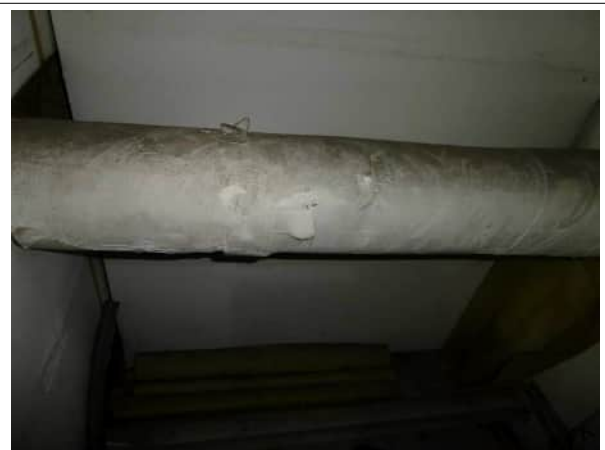
Prélèvement - P091 : Caserne Vandame - Bureaux 0001 / R+4  
/ Bureau 21 - Enveloppe de calorifugeage, Calorifugeage-  
(Absence d'amiante)

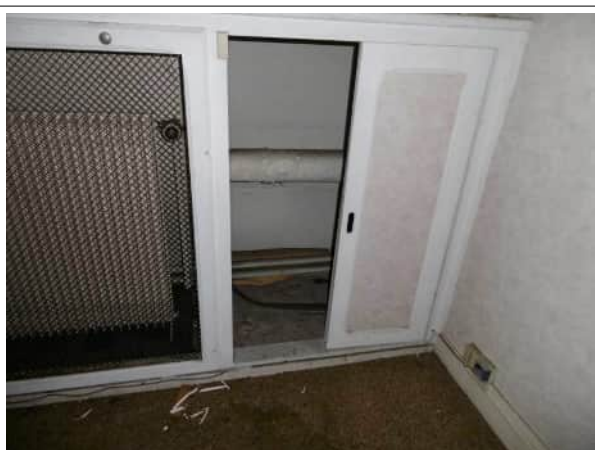
Prélèvement - P091 : Caserne Vandame - Bureaux 0001 / R+4  
/ Bureau 21 - Enveloppe de calorifugeage, Calorifugeage-  
(Absence d'amiante)

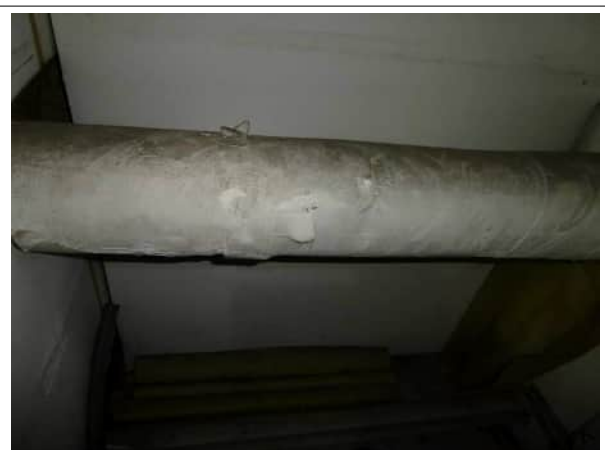
Prélèvement - P091 : Caserne Vandame - Bureaux 0001 / R+4  
/ Bureau 21 - Enveloppe de calorifugeage, Calorifugeage-  
(Absence d'amiante)

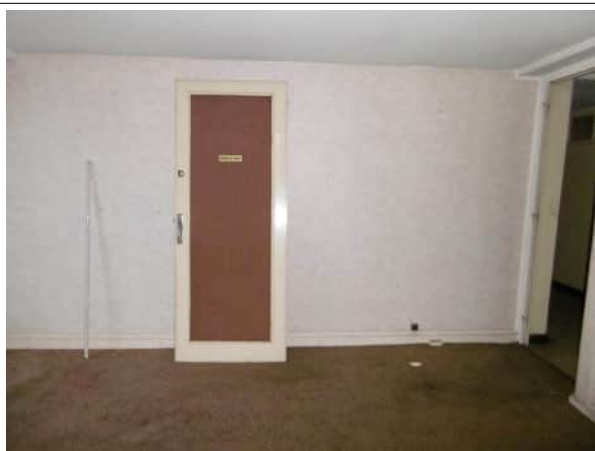
Prélèvement - P092 : Caserne Vandame - Bureaux 0001 / R+4  
/ Bureau 21 - Enduit- (Absence d'amiante)

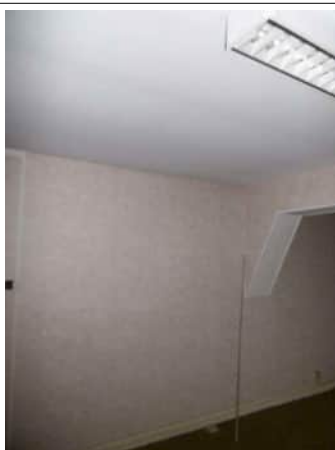
Prélèvement - P093 : Caserne Vandame - Bureaux 0001 / R+4  
/ Bureau 21 - Enduit- (Absence d'amiante)

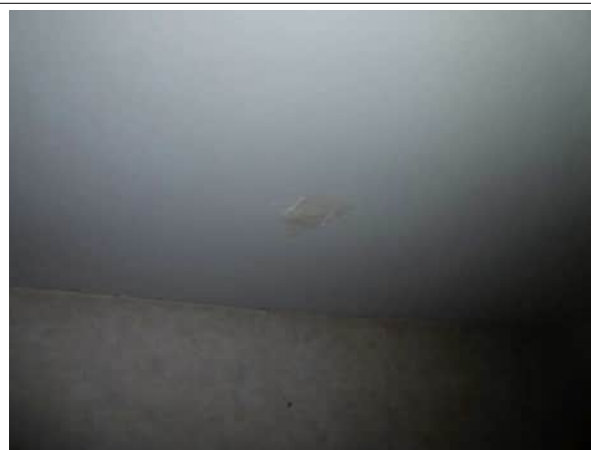
Prélèvement - P093 : Caserne Vandame - Bureaux 0001 / R+4  
/ Bureau 21 - Enduit- (Absence d'amiante)

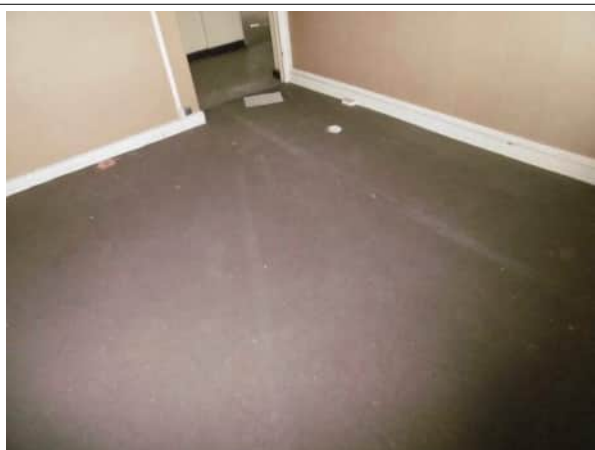
Prélèvement - P094 : Caserne Vandame - Bureaux 0001 / R+4  
/ Bureau 20 - Colle, Moquette- (Absence d'amiante)

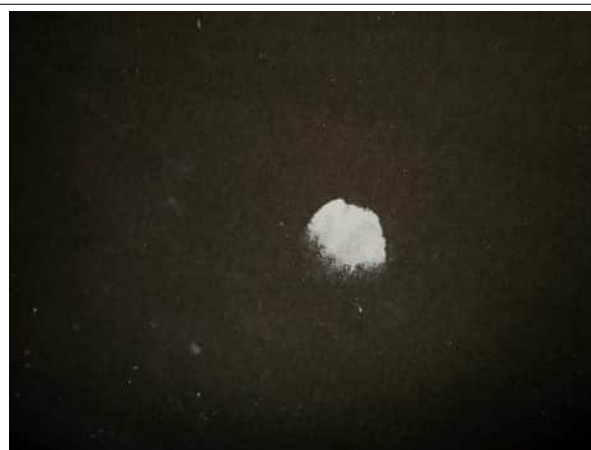
Prélèvement - P094 : Caserne Vandame - Bureaux 0001 / R+4  
/ Bureau 20 - Colle, Moquette- (Absence d'amiante)

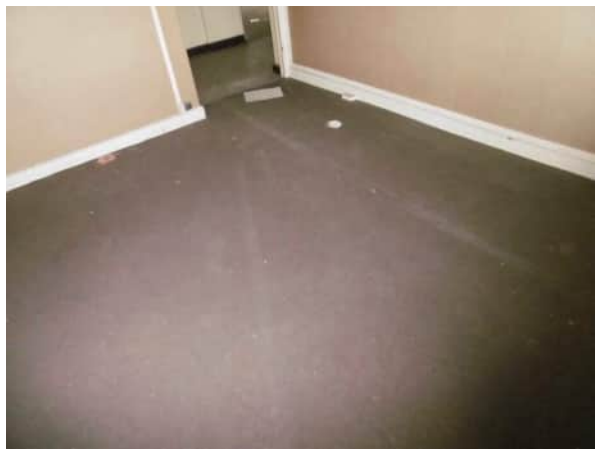
Prélèvement - P094 : Caserne Vandame - Bureaux 0001 / R+4  
/ Bureau 20 - Colle, Moquette- (Absence d'amiante)

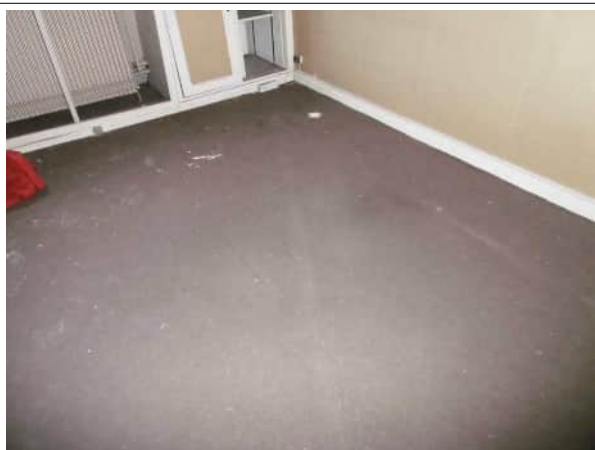
Prélèvement - P095 : Caserne Vandame - Bureaux 0001 / R+4  
/ Bureau 20 - Colle, Moquette- (Absence d'amiante)

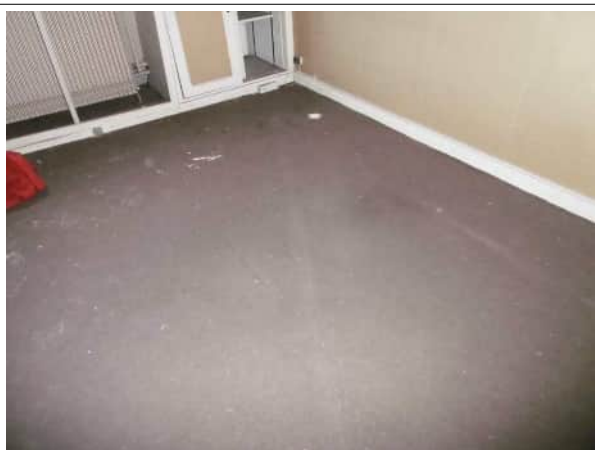
Prélèvement - P095 : Caserne Vandame - Bureaux 0001 / R+4  
/ Bureau 20 - Colle, Moquette- (Absence d'amiante)

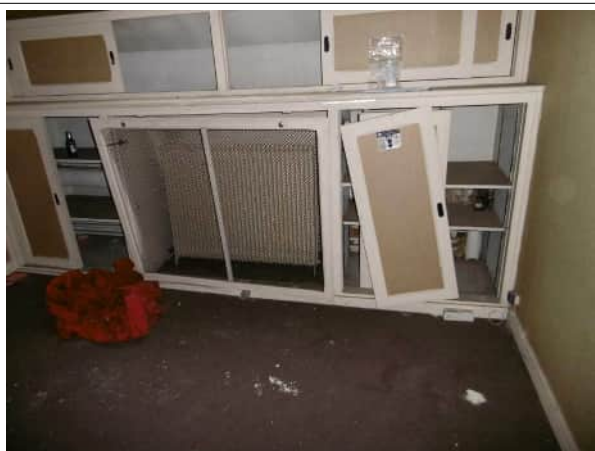
Prélèvement - P096 : Caserne Vandame - Bureaux 0001 / R+4  
/ Bureau 20 - Enveloppe de calorifugeage, Calorifugeage-  
(Absence d'amiante)

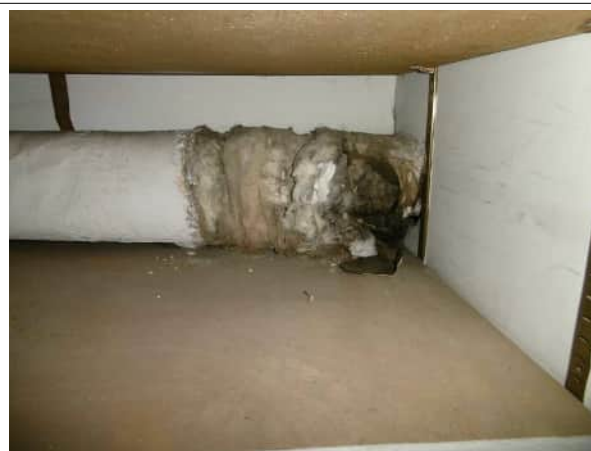
Prélèvement - P096 : Caserne Vandame - Bureaux 0001 / R+4  
/ Bureau 20 - Enveloppe de calorifugeage, Calorifugeage-  
(Absence d'amiante)

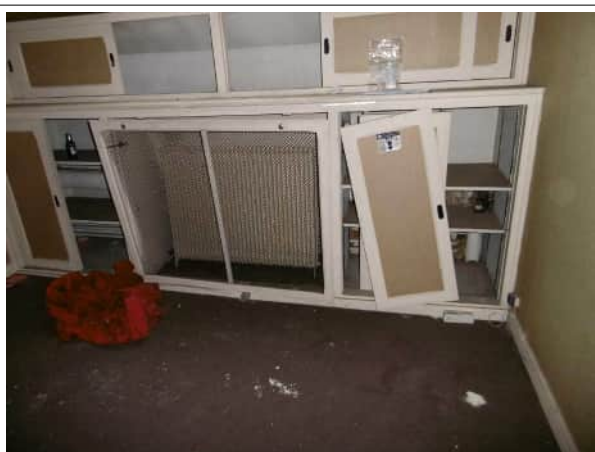
Prélèvement - P096 : Caserne Vandame - Bureaux 0001 / R+4  
/ Bureau 20 - Enveloppe de calorifugeage, Calorifugeage-  
(Absence d'amiante)

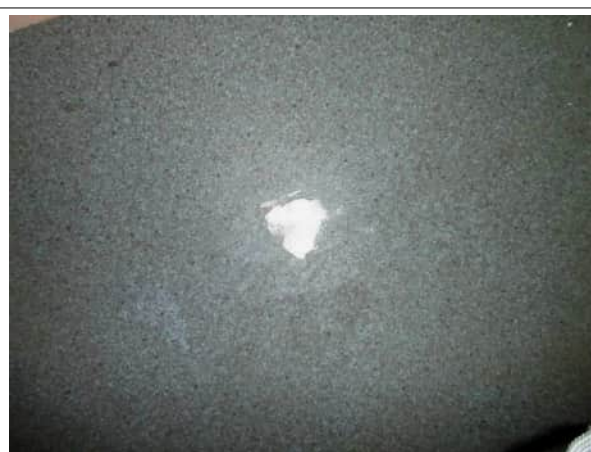
Prélèvement - P097 : Caserne Vandame - Bureaux 0001 / R+4  
/ Bureau 18 - Moquette, Colle- (Absence d'amiante)

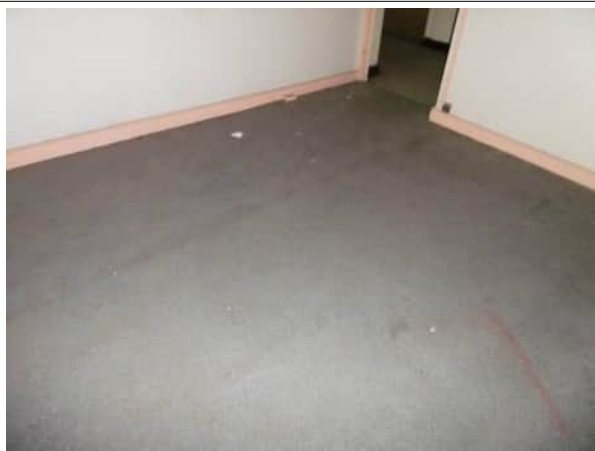
Prélèvement - P097 : Caserne Vandame - Bureaux 0001 / R+4  
/ Bureau 18 - Moquette, Colle- (Absence d'amiante)

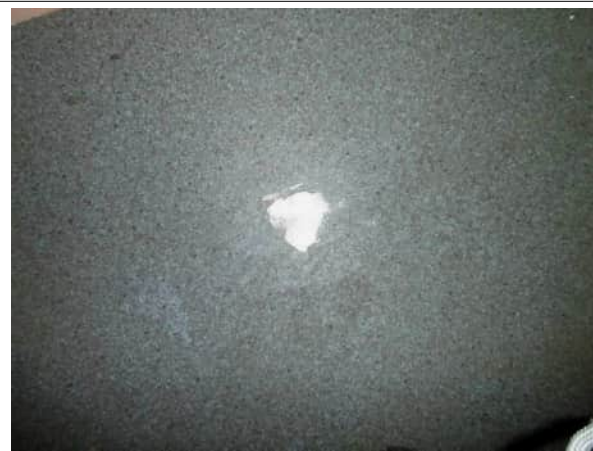
Prélèvement - P097 : Caserne Vandame - Bureaux 0001 / R+4  
/ Bureau 18 - Moquette, Colle- (Absence d'amiante)

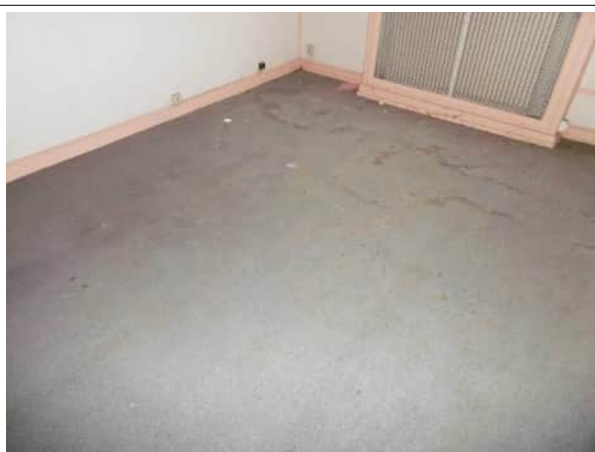
Prélèvement - P097 : Caserne Vandame - Bureaux 0001 / R+4  
/ Bureau 18 - Moquette, Colle- (Absence d'amiante)

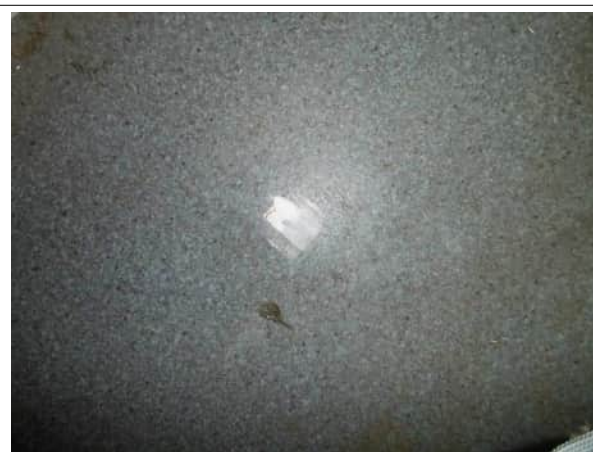
Prélèvement - P098 : Caserne Vandame - Bureaux 0001 / R+4  
/ Bureau 18 - Moquette, Colle- (Absence d'amiante)

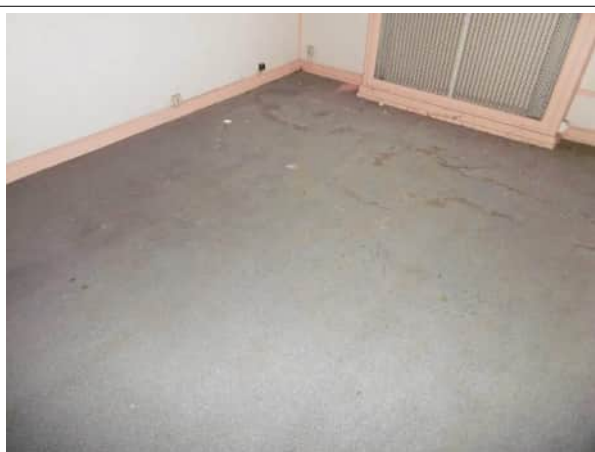
Prélèvement - P098 : Caserne Vandame - Bureaux 0001 / R+4  
/ Bureau 18 - Moquette, Colle- (Absence d'amiante)

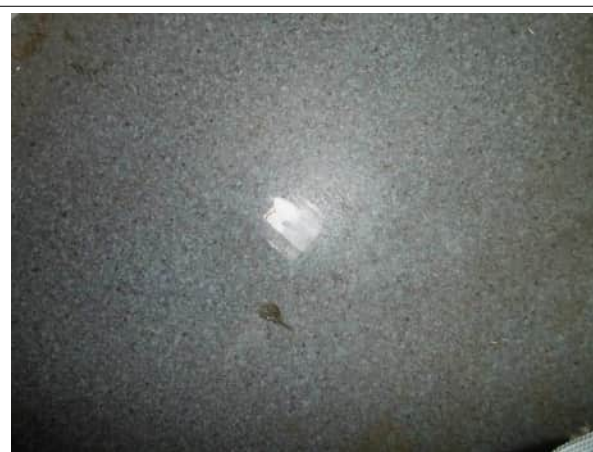
Prélèvement - P098 : Caserne Vandame - Bureaux 0001 / R+4  
/ Bureau 18 - Moquette, Colle- (Absence d'amiante)

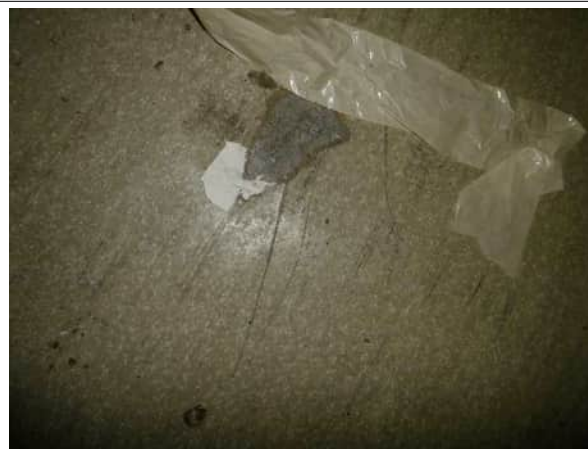
Prélèvement - P099 : Caserne Vandame - Bureaux 0001 / R+4  
/ Couloir 11 - Lé plastique avec sous-couche, Colle- (Absence  
d'amiante)

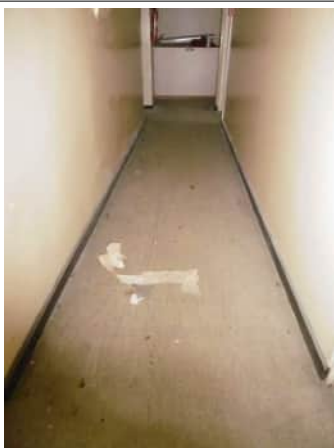
Prélèvement - P099 : Caserne Vandame - Bureaux 0001 / R+4  
/ Couloir 11 - Lé plastique avec sous-couche, Colle- (Absence  
d'amiante)

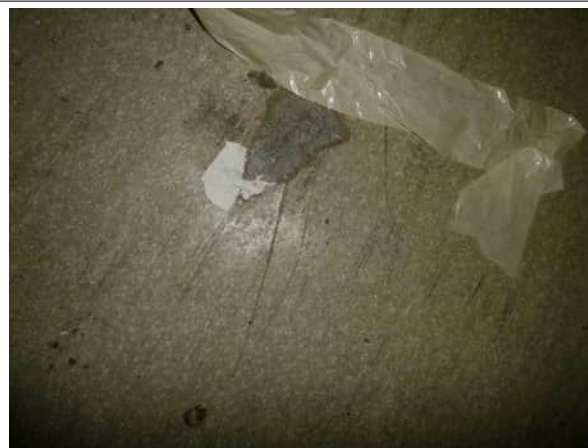
Prélèvement - P099 : Caserne Vandame - Bureaux 0001 / R+4  
/ Couloir 11 - Lé plastique avec sous-couche, Colle- (Absence  
d'amiante)

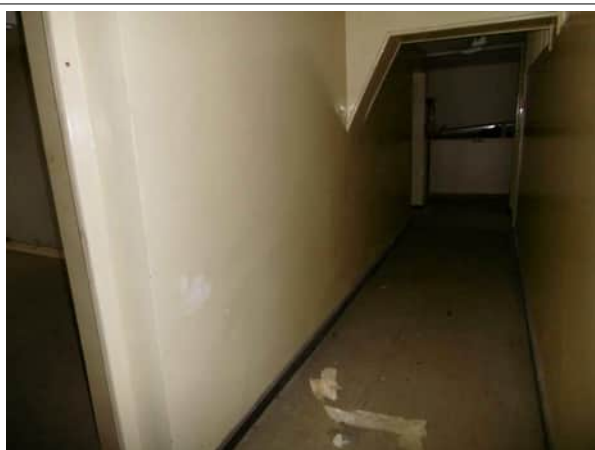
Prélèvement - P099 : Caserne Vandame - Bureaux 0001 / R+4  
/ Couloir 11 - Lé plastique avec sous-couche, Colle- (Absence  
d'amiante)

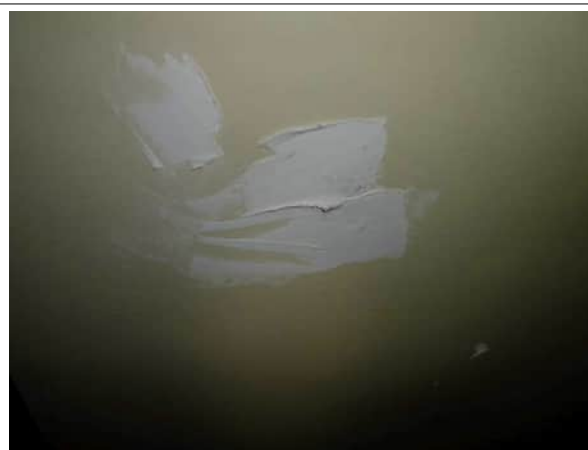
Prélèvement - P100 : Caserne Vandame - Bureaux 0001 / R+4  
/ Couloir 11 - Enduit- (Absence d'amiante)

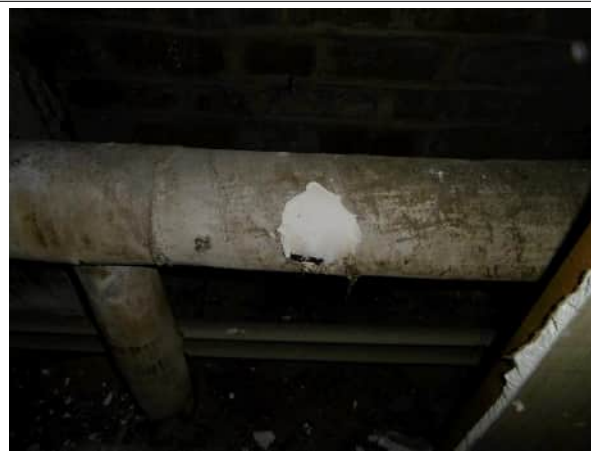
Prélèvement - P101 : Caserne Vandame - Bureaux 0001 / R+4  
/ Archives 5 - Calorifugeage- (Absence d'amiante)

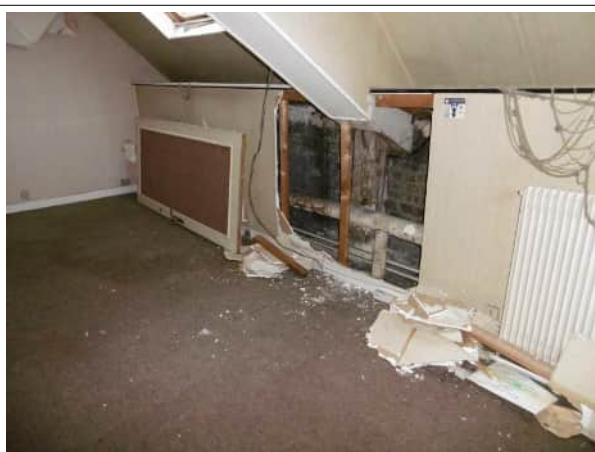
Prélèvement - P101 : Caserne Vandame - Bureaux 0001 / R+4  
/ Archives 5 - Calorifugeage- (Absence d'amiante)

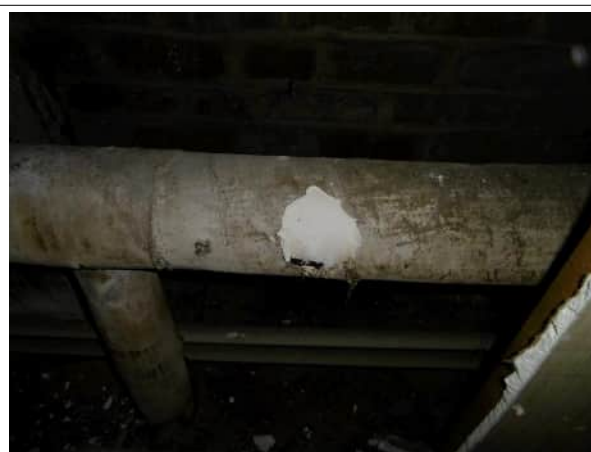
Prélèvement - P101 : Caserne Vandame - Bureaux 0001 / R+4  
/ Archives 5 - Enveloppe de calorifugeage- (Présence d'amiante)

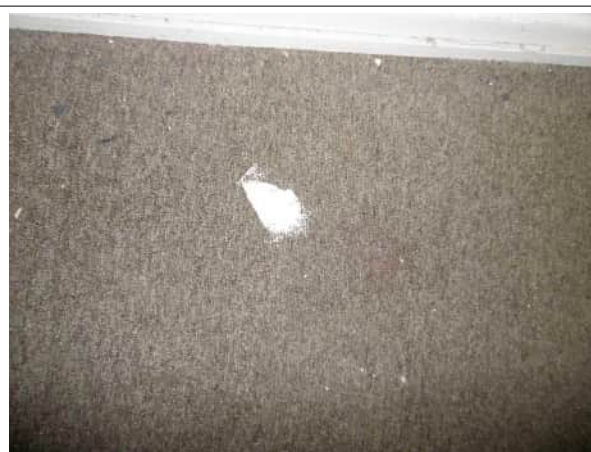
Prélèvement - P102 : Caserne Vandame - Bureaux 0001 / R+4  
/ Archives 5 - Colle, Moquette- (Absence d'amiante)

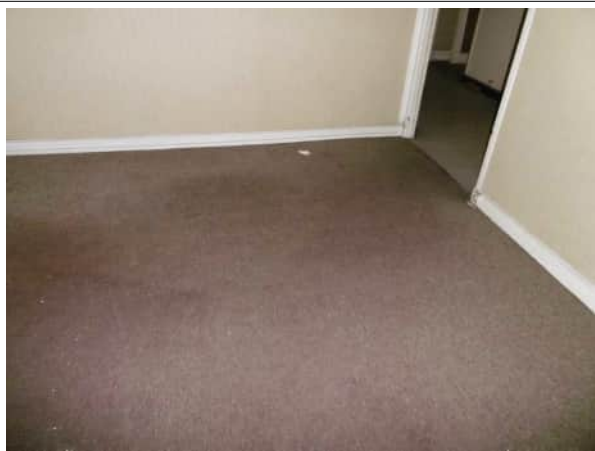
Prélèvement - P102 : Caserne Vandame - Bureaux 0001 / R+4  
/ Archives 5 - Colle, Moquette- (Absence d'amiante)

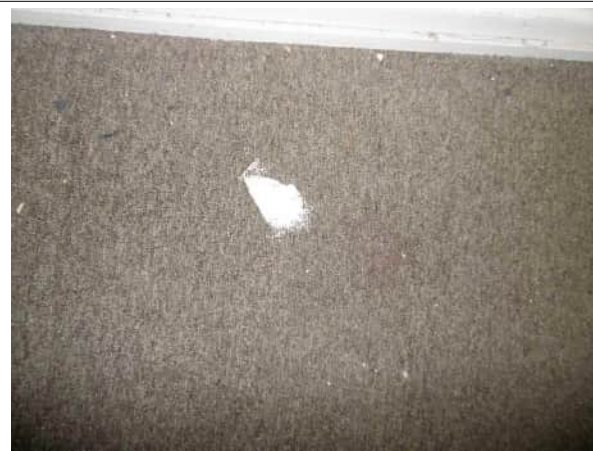
Prélèvement - P102 : Caserne Vandame - Bureaux 0001 / R+4  
/ Archives 5 - Colle, Moquette- (Absence d'amiante)

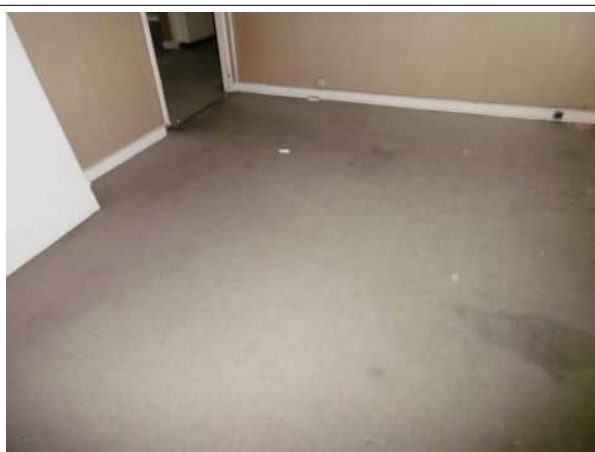
Prélèvement - P102 : Caserne Vandame - Bureaux 0001 / R+4  
/ Archives 5 - Colle, Moquette- (Absence d'amiante)

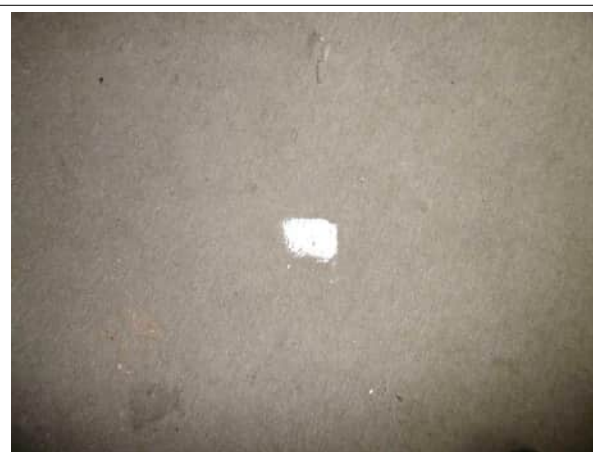
Prélèvement - P103 : Caserne Vandame - Bureaux 0001 / R+4  
/ Bureau 8 - Moquette, Colle- (Absence d'amiante)

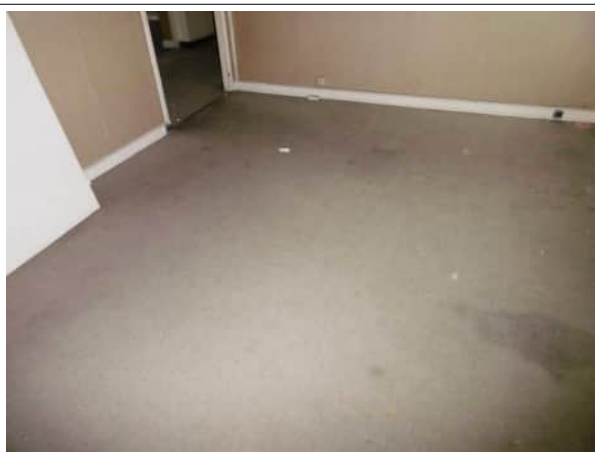
Prélèvement - P103 : Caserne Vandame - Bureaux 0001 / R+4  
/ Bureau 8 - Moquette, Colle- (Absence d'amiante)

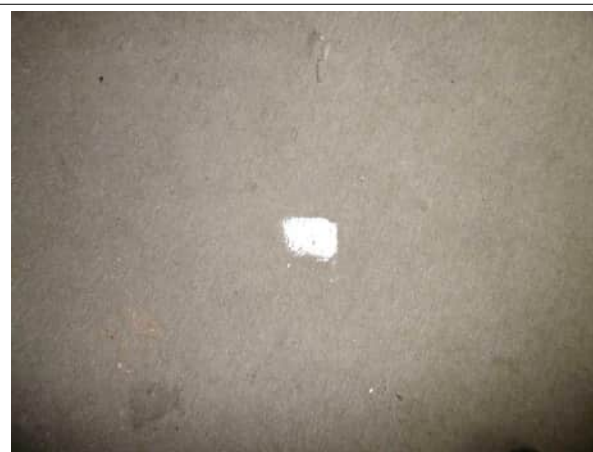
Prélèvement - P103 : Caserne Vandame - Bureaux 0001 / R+4  
/ Bureau 8 - Moquette, Colle- (Absence d'amiante)

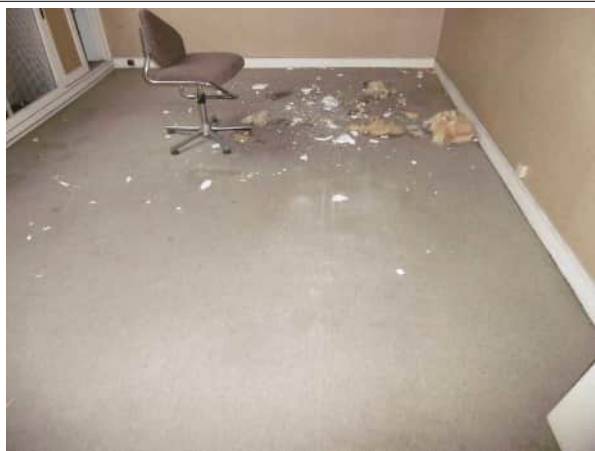
Prélèvement - P103 : Caserne Vandame - Bureaux 0001 / R+4  
/ Bureau 8 - Moquette, Colle- (Absence d'amiante)

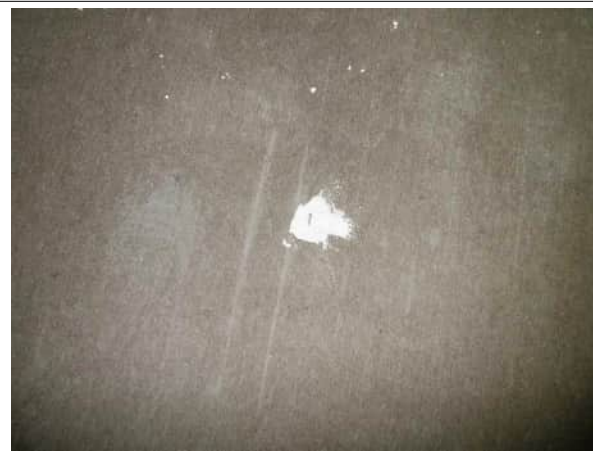
Prélèvement - P104 : Caserne Vandame - Bureaux 0001 / R+4  
/ Bureau 8 - Moquette, Colle- (Absence d'amiante)

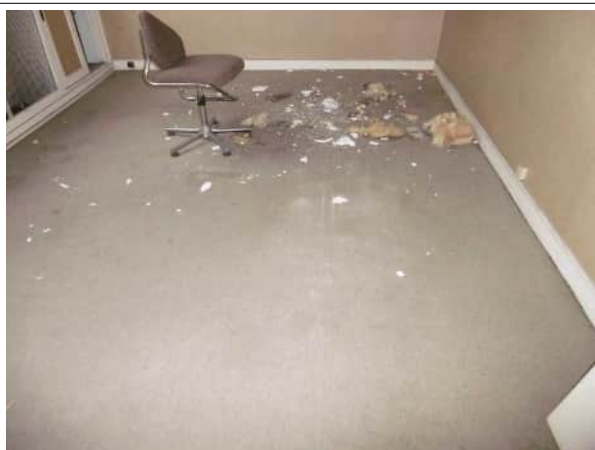
Prélèvement - P104 : Caserne Vandame - Bureaux 0001 / R+4  
/ Bureau 8 - Moquette, Colle- (Absence d'amiante)

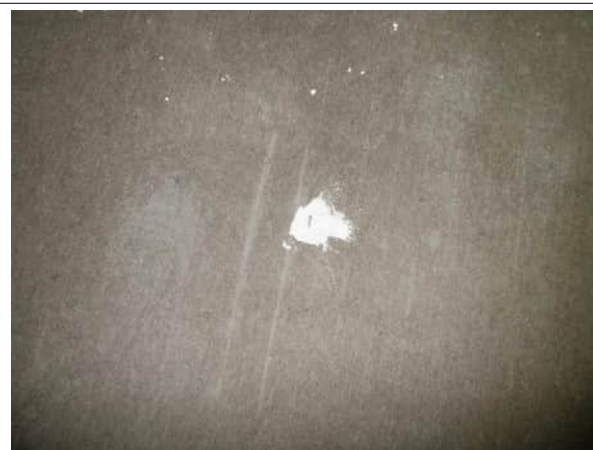
Prélèvement - P104 : Caserne Vandame - Bureaux 0001 / R+4  
/ Bureau 8 - Moquette, Colle- (Absence d'amiante)

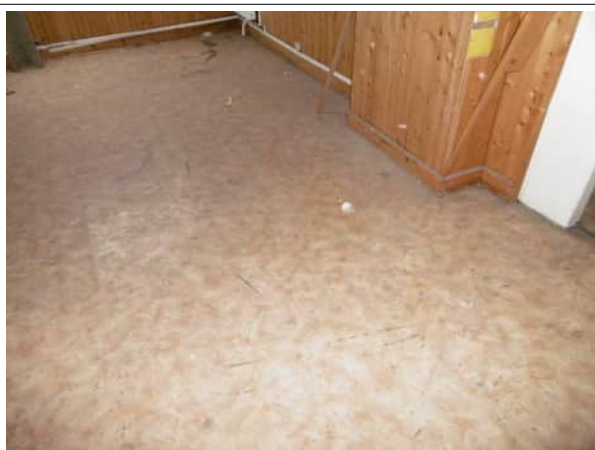
Prélèvement - P104 : Caserne Vandame - Bureaux 0001 / R+4  
/ Bureau 8 - Moquette, Colle- (Absence d'amiante)

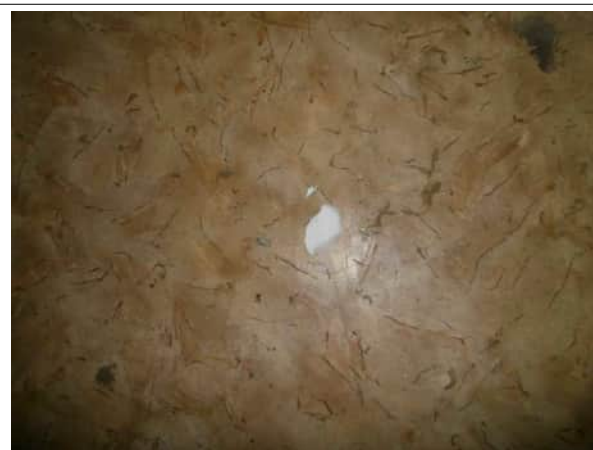
Prélèvement - P105 : Caserne Vandame - Bureaux 0001 / R+4  
/ Bureau 12 - Lé plastique, Colle- (Absence d'amiante)

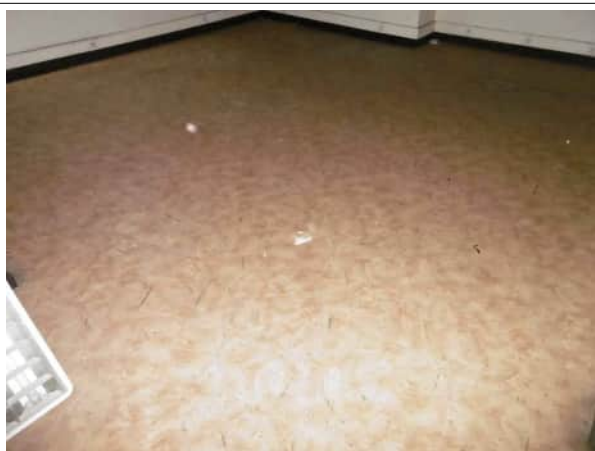
Prélèvement - P105 : Caserne Vandame - Bureaux 0001 / R+4  
/ Bureau 12 - Lé plastique, Colle- (Absence d'amiante)

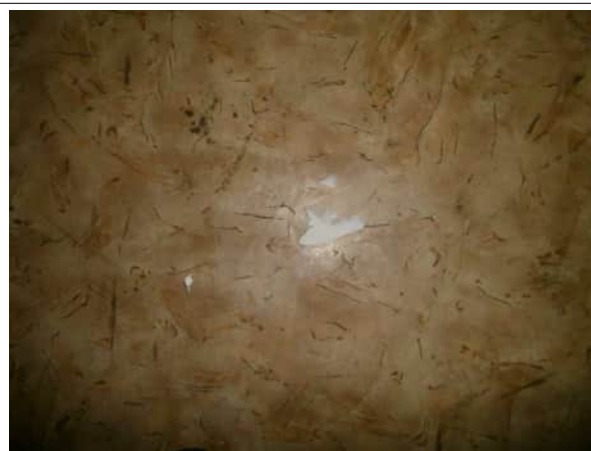
Prélèvement - P106 : Caserne Vandame - Bureaux 0001 / R+4  
/ Bureau 12 - Lé plastique, Colle- (Absence d'amiante)

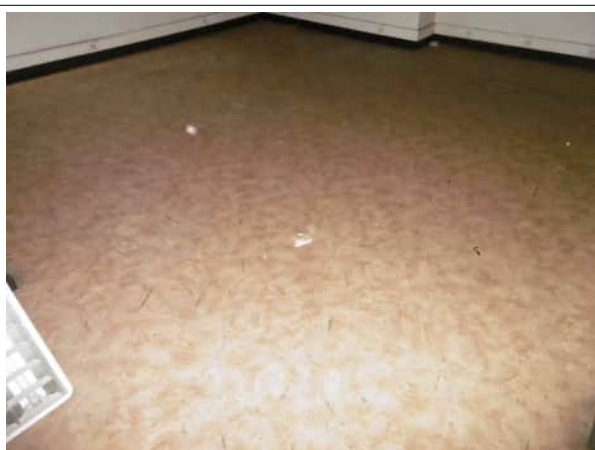
Prélèvement - P106 : Caserne Vandame - Bureaux 0001 / R+4  
/ Bureau 12 - Lé plastique, Colle- (Absence d'amiante)

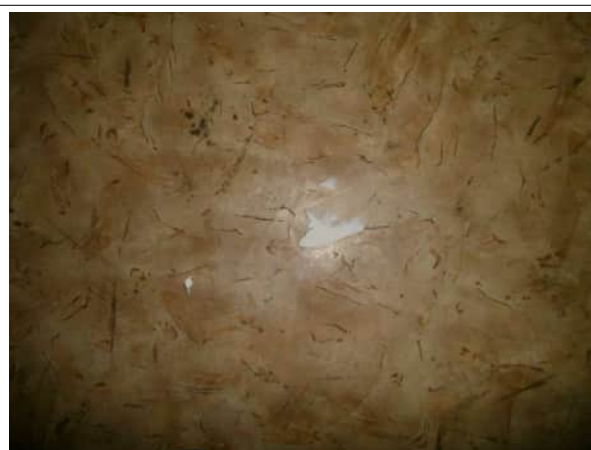
Prélèvement - P106 : Caserne Vandame - Bureaux 0001 / R+4  
/ Bureau 12 - Lé plastique, Colle- (Absence d'amiante)

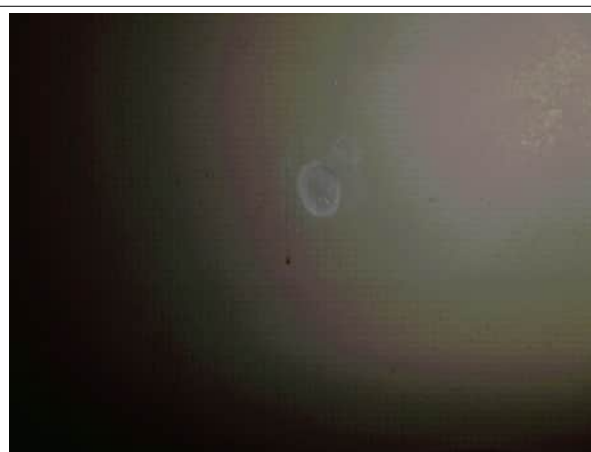
Prélèvement - P107 : Caserne Vandame - Bureaux 0001 / R+4  
/ WC 22 - Enduit- (Absence d'amiante)

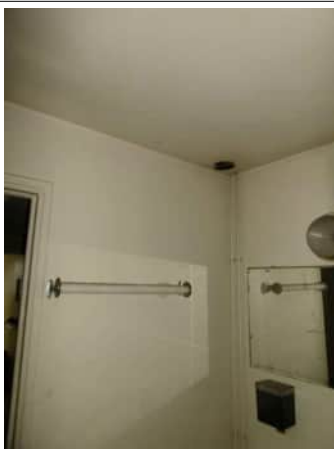
Prélèvement - P107 : Caserne Vandame - Bureaux 0001 / R+4  
/ WC 22 - Enduit- (Absence d'amiante)

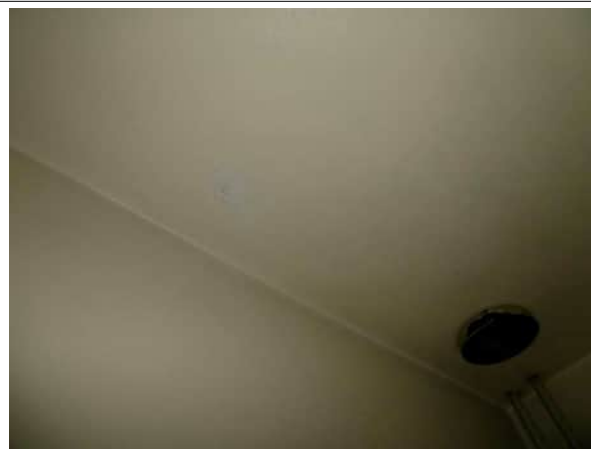
Prélèvement - P108 : Caserne Vandame - Bureaux 0001 / R+4  
/ WC 22 - Enduit- (Présence d'amiante)

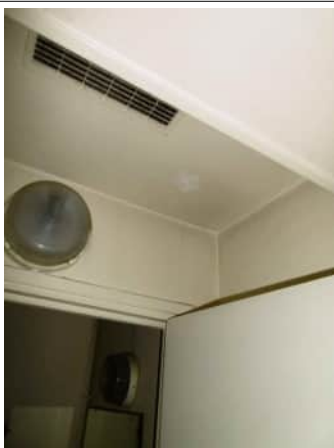
Prélèvement - P108 : Caserne Vandame - Bureaux 0001 / R+4  
/ WC 22 - Enduit- (Présence d'amiante)

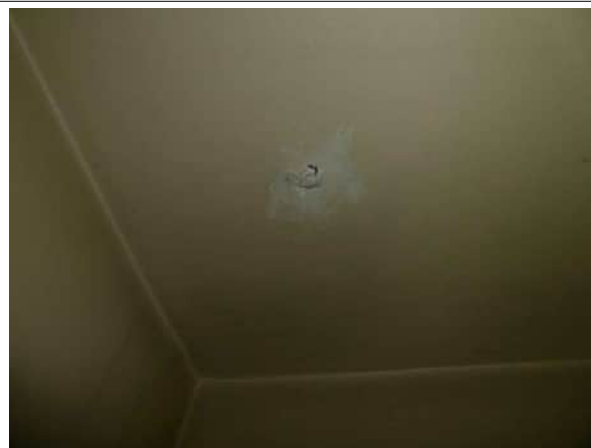
Prélèvement - P109 : Caserne Vandame - Bureaux 0001 / R+4  
/ WC 22 - Enduit- (Absence d'amiante)

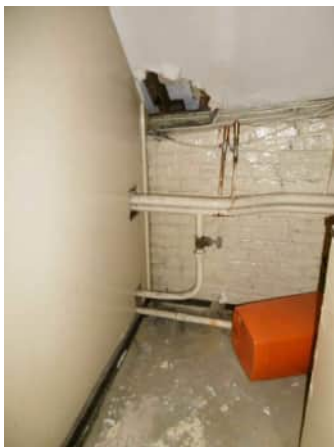
Prélèvement - P109 : Caserne Vandame - Bureaux 0001 / R+4  
/ WC 22 - Enduit- (Absence d'amiante)

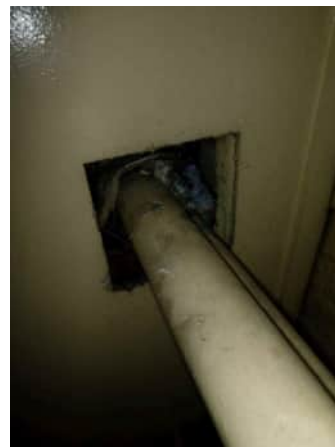
Prélèvement - P110 : Caserne Vandame - Bureaux 0001 / R+4  
/ Couloir 11 - Calorifugeage, Enveloppe de calorifugeage-  
(Absence d'amiante)

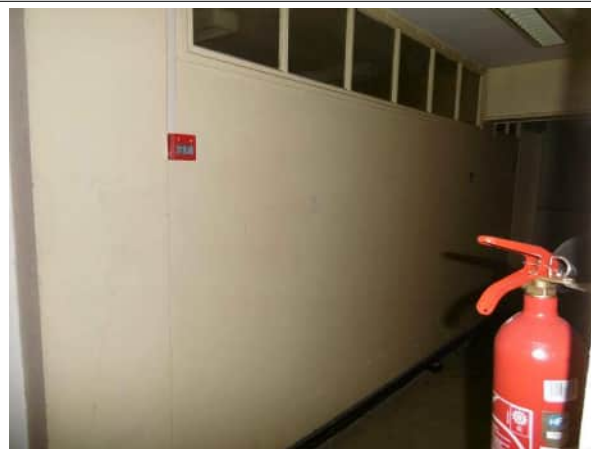
Prélèvement - P110 : Caserne Vandame - Bureaux 0001 / R+4  
/ Couloir 11 - Calorifugeage, Enveloppe de calorifugeage-  
(Absence d'amiante)

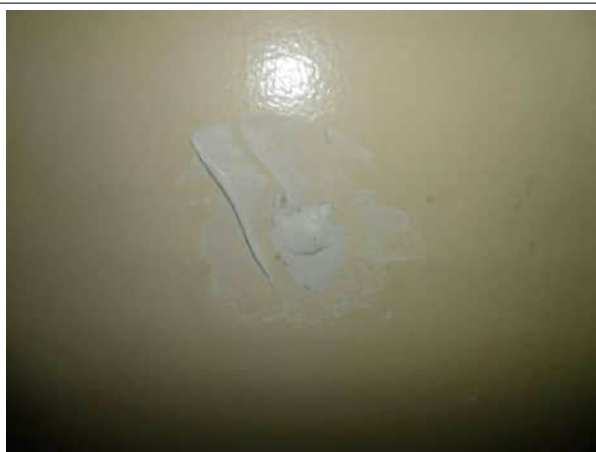
Prélèvement - P111 : Caserne Vandame - Bureaux 0001 / R+4  
/ Couloir 11 - Enduit- (Absence d'amiante)
