# Rapport de repérage amiante avant réalisation de travaux dans un immeuble bâti

Rapport N° : 27790697/S1/1/AM-RTV\_V1

### 590350024E BAT0001 DIAG COMPLEMENTAIRE

CASERNE VANDAMME  
59000 LILLE

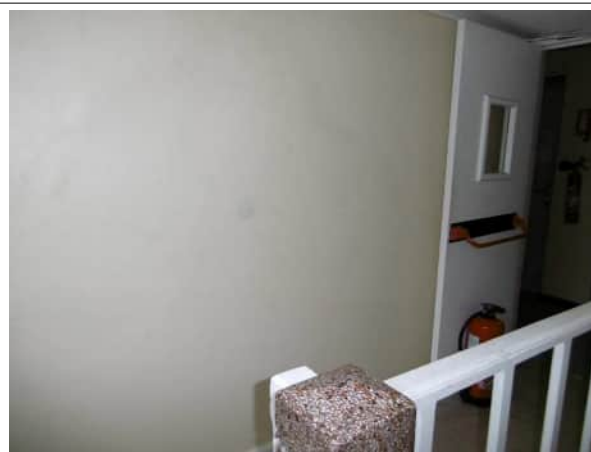
Prélèvement - P111 : Caserne Vandame - Bureaux 0001 / R+4  
/ Couloir 11 - Enduit- (Absence d'amiante)

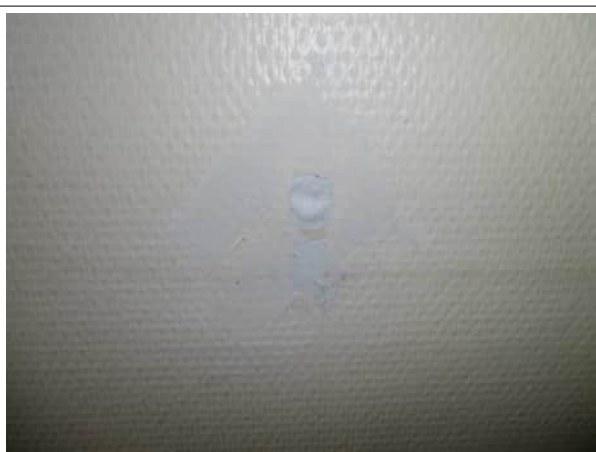
Prélèvement - P112 : Caserne Vandame - Bureaux 0001 / R+4  
/ Escalier 28 - Enduit projeté- (Absence d'amiante)

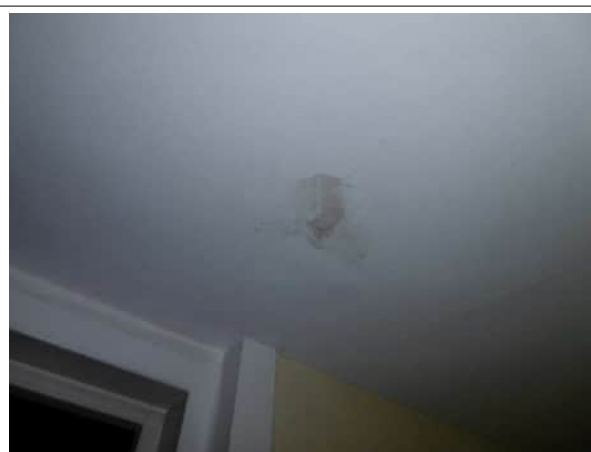
Prélèvement - P112 : Caserne Vandame - Bureaux 0001 / R+4  
/ Escalier 28 - Enduit projeté- (Absence d'amiante)

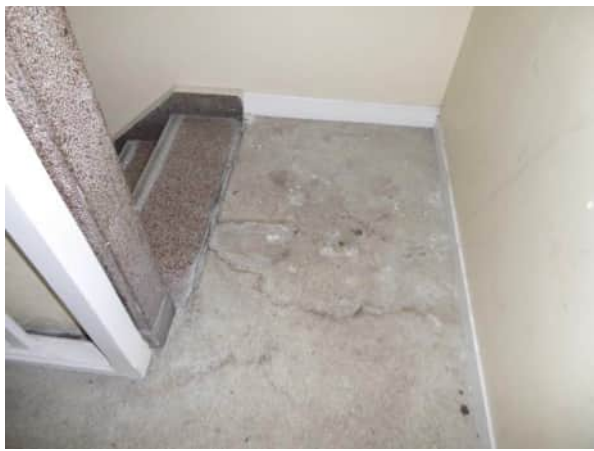
Prélèvement - P113 : Caserne Vandame - Bureaux 0001 / R+4  
/ Escalier 28 - Enduit- (Absence d'amiante)

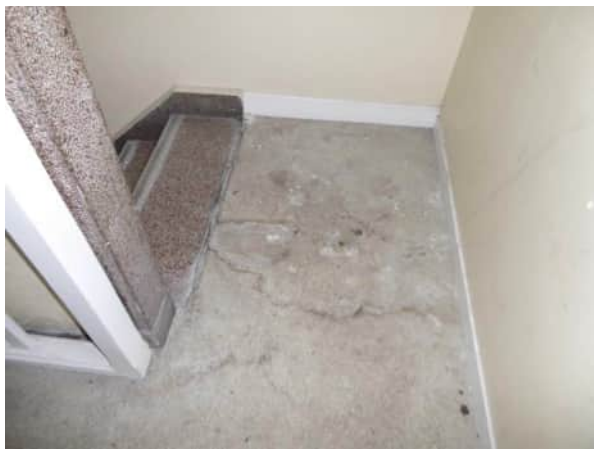
Prélèvement - P114 : Caserne Vandame - Bureaux 0001 / R+4  
/ Escalier 28 - Lé plastique avec sous-couche, Colle- (Absence  
d'amiante)

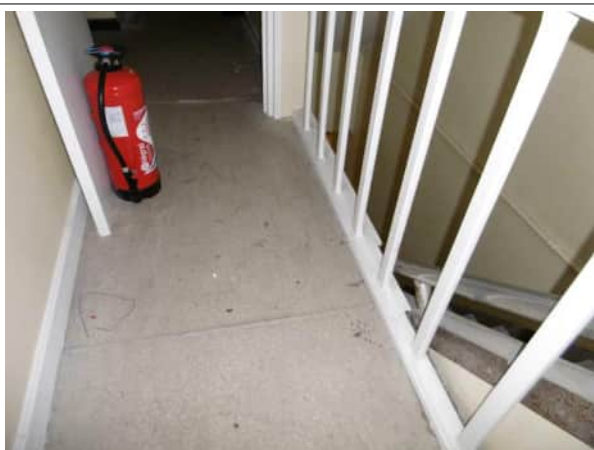
Prélèvement - P114 : Caserne Vandame - Bureaux 0001 / R+4  
/ Escalier 28 - Lé plastique avec sous-couche, Colle- (Absence  
d'amiante)

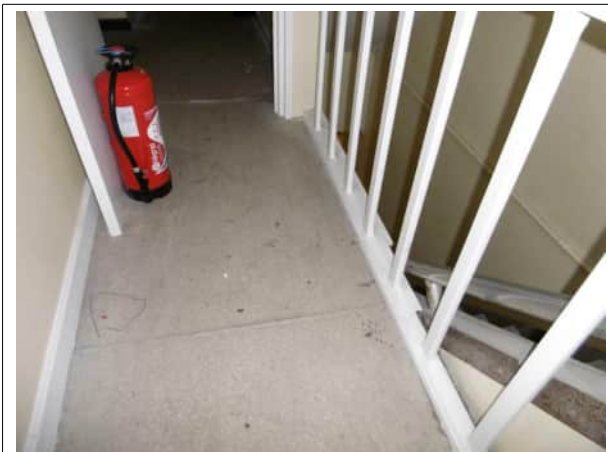
Prélèvement - P115 : Caserne Vandame - Bureaux 0001 / R+4  
/ Escalier 28 - Lé plastique avec sous-couche, Colle- (Absence  
d'amiante)

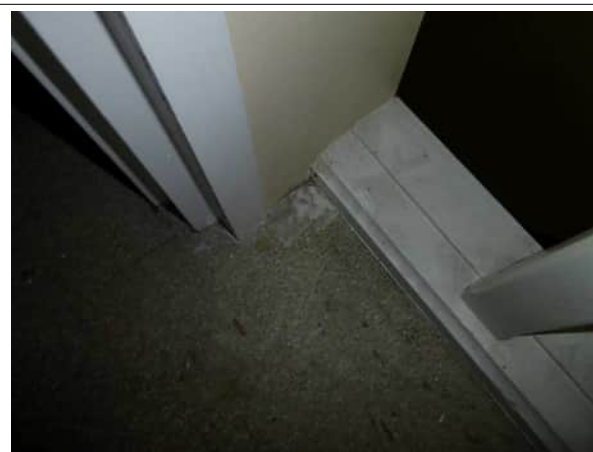
Prélèvement - P115 : Caserne Vandame - Bureaux 0001 / R+4  
/ Escalier 28 - Lé plastique avec sous-couche, Colle- (Absence  
d'amiante)

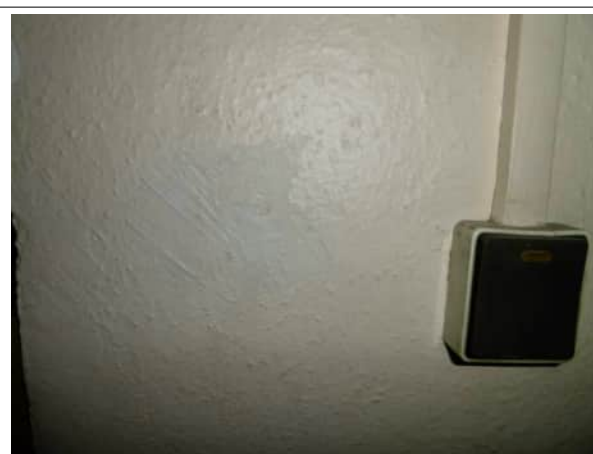
Prélèvement - P116 : Caserne Vandame - Bureaux 0001 / R+4  
/ Couloir 11 - Enduit projeté- (Absence d'amiante)

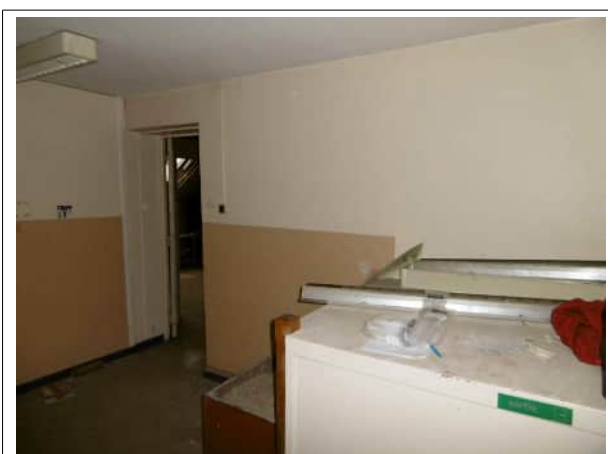
Prélèvement - P116 : Caserne Vandame - Bureaux 0001 / R+4  
/ Couloir 11 - Enduit projeté- (Absence d'amiante)

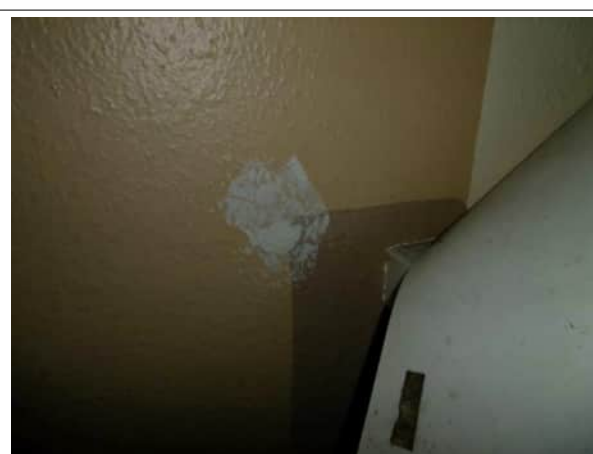
Prélèvement - P117 : Caserne Vandame - Bureaux 0001 / R+4  
/ Couloir 11 - Enduit projeté- (Absence d'amiante)

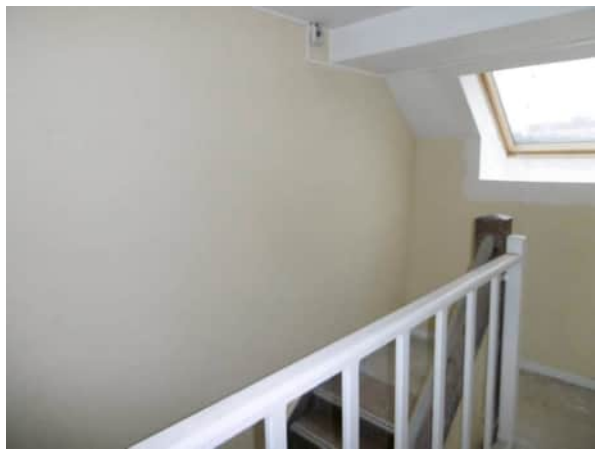
Prélèvement - P117 : Caserne Vandame - Bureaux 0001 / R+4  
/ Couloir 11 - Enduit projeté- (Absence d'amiante)

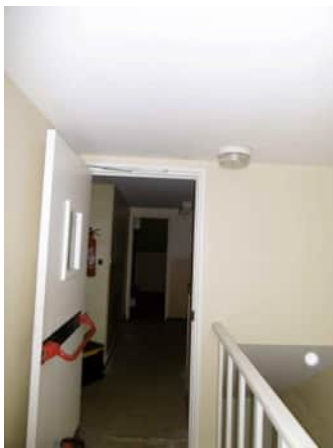
Prélèvement - P118 : Caserne Vandame - Bureaux 0001 / R+4  
/ Escalier 20 - Enduit projeté- (Absence d'amiante)

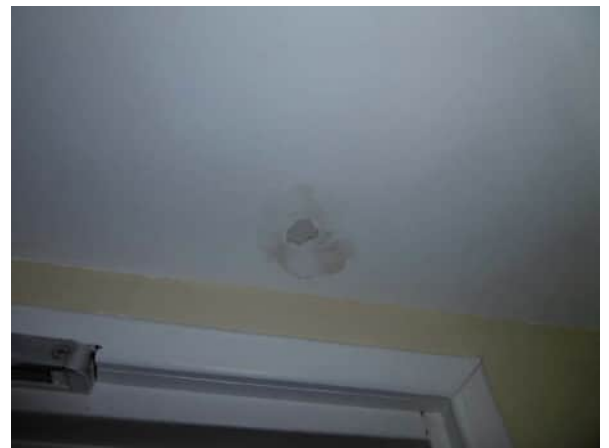
Prélèvement - P119 : Caserne Vandame - Bureaux 0001 / R+4  
/ Escalier 20 - Enduit- (Absence d'amiante)

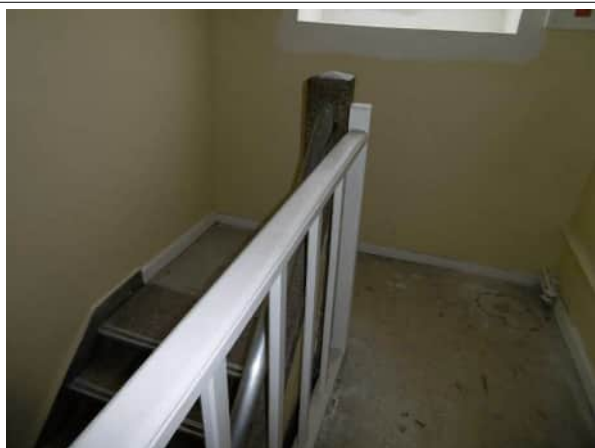
Prélèvement - P119 : Caserne Vandame - Bureaux 0001 / R+4  
/ Escalier 20 - Enduit- (Absence d'amiante)

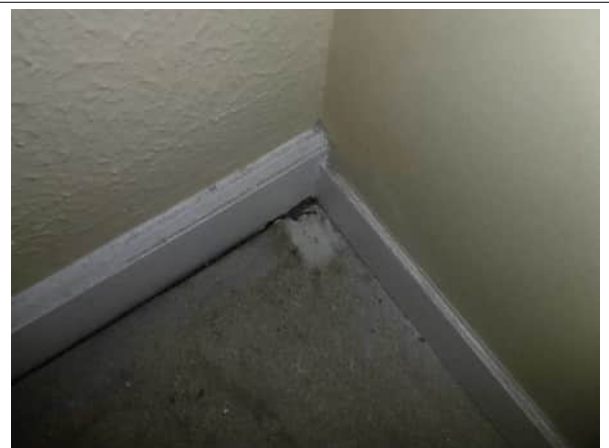
Prélèvement - P120 : Caserne Vandame - Bureaux 0001 / R+4  
/ Escalier 20 - Lé plastique, Colle- (Absence d'amiante)

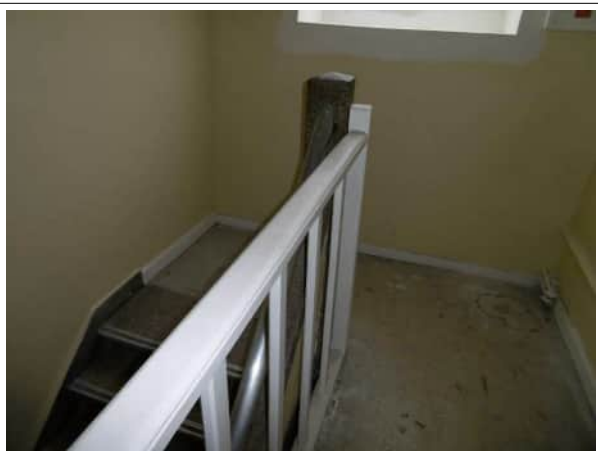
Prélèvement - P120 : Caserne Vandame - Bureaux 0001 / R+4  
/ Escalier 20 - Lé plastique, Colle- (Absence d'amiante)

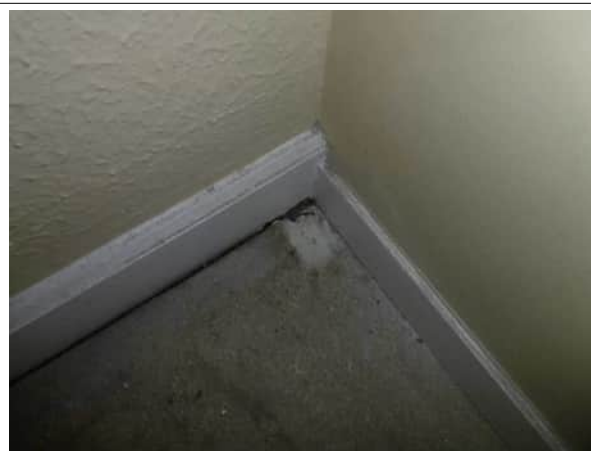
Prélèvement - P120 : Caserne Vandame - Bureaux 0001 / R+4  
/ Escalier 20 - Lé plastique, Colle- (Absence d'amiante)

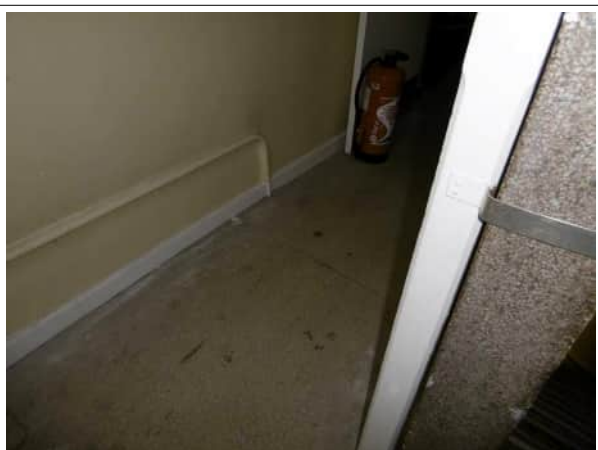
Prélèvement - P120 : Caserne Vandame - Bureaux 0001 / R+4  
/ Escalier 20 - Lé plastique, Colle- (Absence d'amiante)

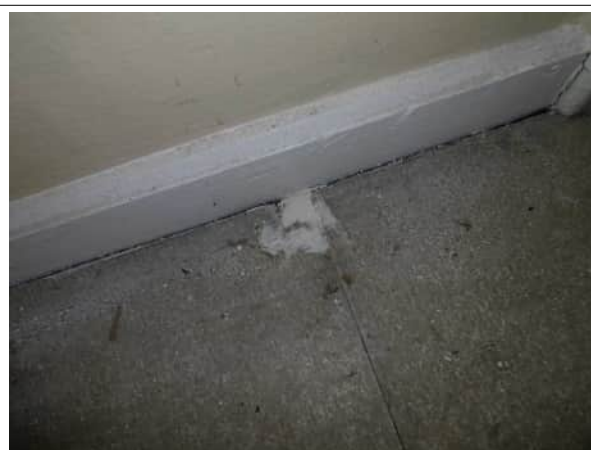
Prélèvement - P121 : Caserne Vandame - Bureaux 0001 / R+4  
/ Escalier 20 - Lé plastique, Colle- (Absence d'amiante)

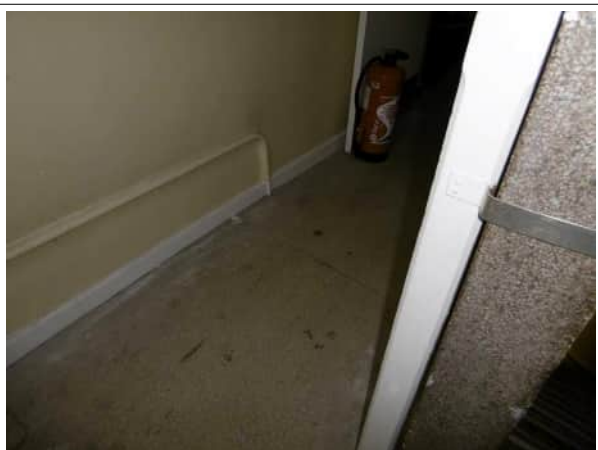
Prélèvement - P121 : Caserne Vandame - Bureaux 0001 / R+4  
/ Escalier 20 - Lé plastique, Colle- (Absence d'amiante)

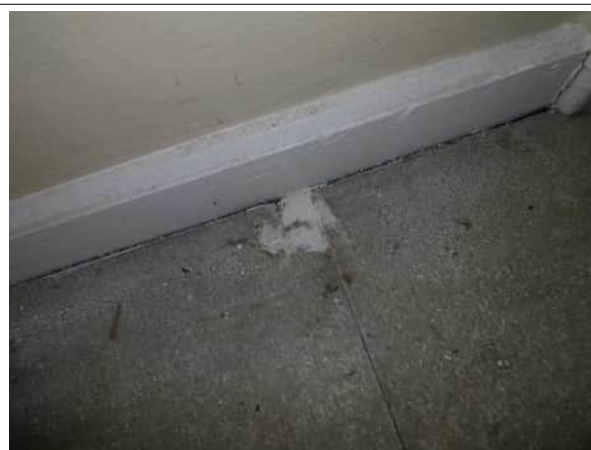
Prélèvement - P121 : Caserne Vandame - Bureaux 0001 / R+4  
/ Escalier 20 - Lé plastique, Colle- (Absence d'amiante)

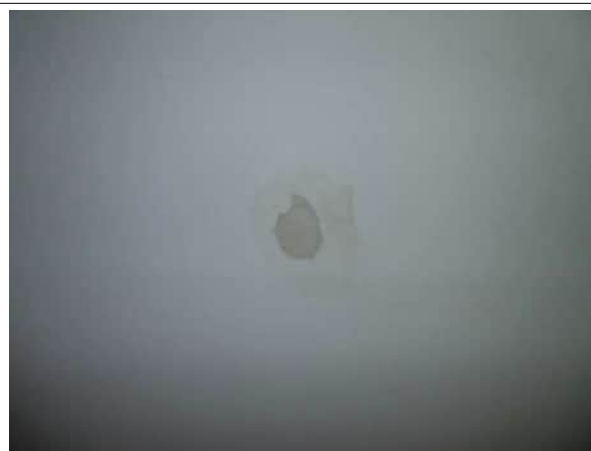
Prélèvement - P122 : Caserne Vandame - Bureaux 0001 / R+3  
/ Bureau 13 - Enduit projeté- (Absence d'amiante)

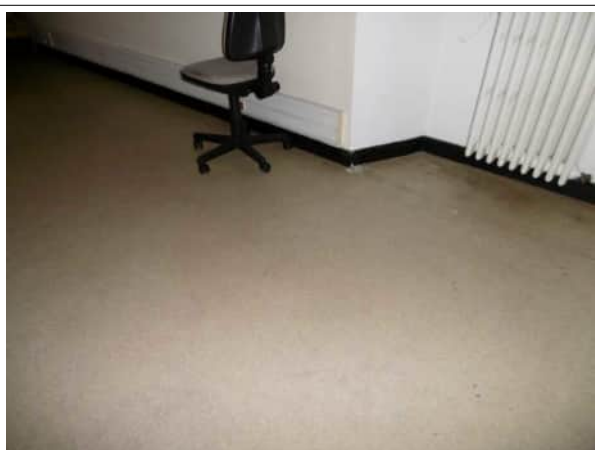
Prélèvement - P122 : Caserne Vandame - Bureaux 0001 / R+3  
/ Bureau 13 - Enduit projeté- (Absence d'amiante)

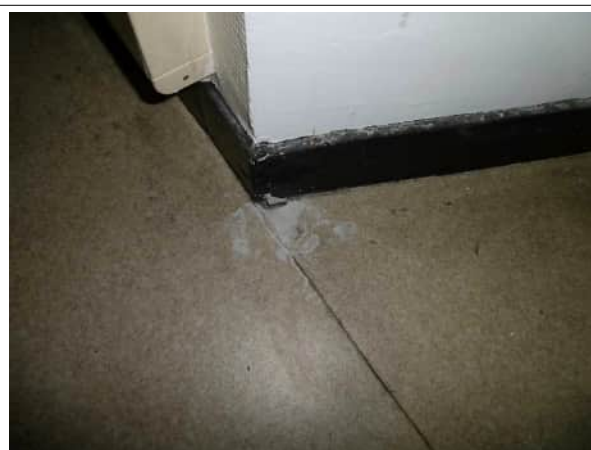
Prélèvement - P123 : Caserne Vandame - Bureaux 0001 / R+3  
/ Bureau 13 - Lé plastique, Colle- (Absence d'amiante)

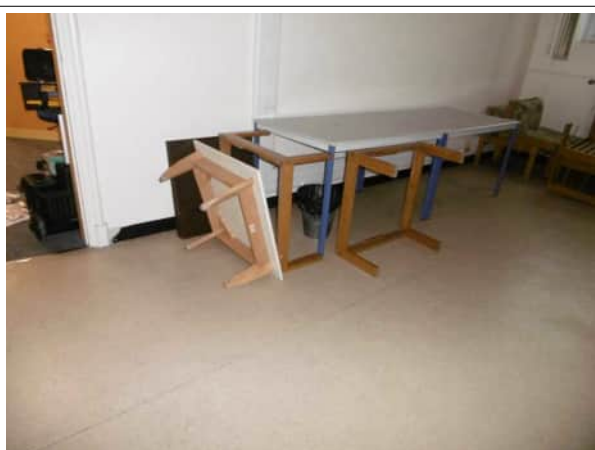
Prélèvement - P123 : Caserne Vandame - Bureaux 0001 / R+3  
/ Bureau 13 - Lé plastique, Colle- (Absence d'amiante)

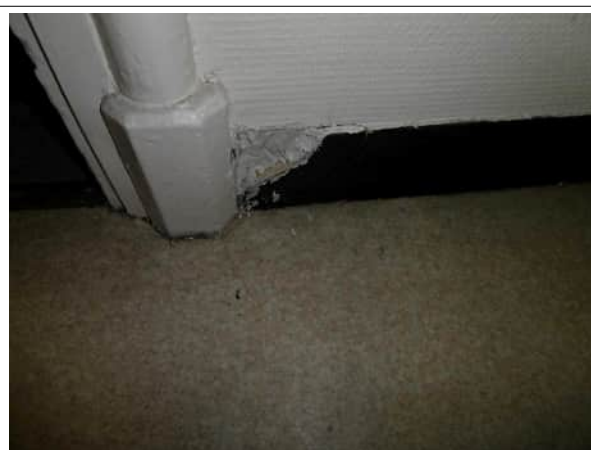
Prélèvement - P124 : Caserne Vandame - Bureaux 0001 / R+3  
/ Bureau 13 - Colle de plinthe- (Absence d'amiante)

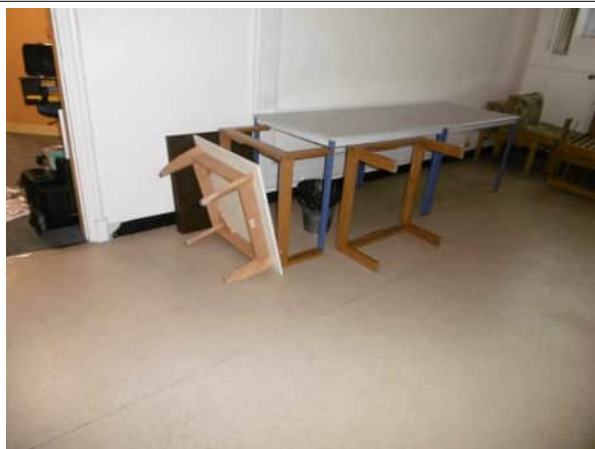
Prélèvement - P124 : Caserne Vandame - Bureaux 0001 / R+3  
/ Bureau 13 - Colle de plinthe- (Absence d'amiante)

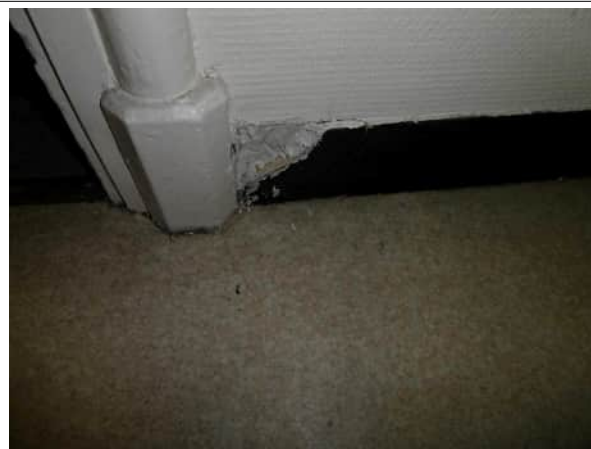
Prélèvement - P124 : Caserne Vandame - Bureaux 0001 / R+3  
/ Bureau 13 - Joint de plinthe- (Présence d'amiante)

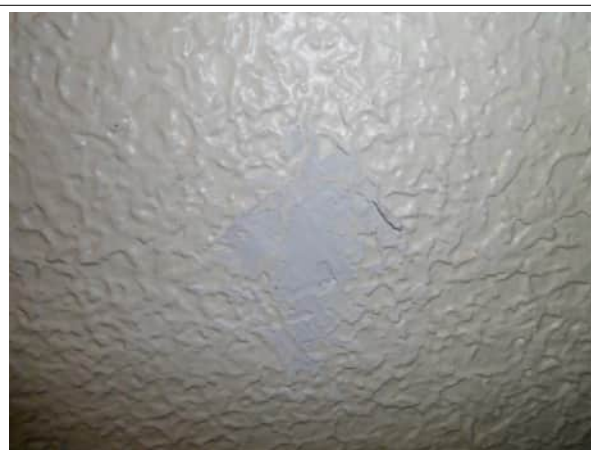
Prélèvement - P125 : Caserne Vandame - Bureaux 0001 / R+3  
/ Escalier 20 - Enduit projeté- (Absence d'amiante)

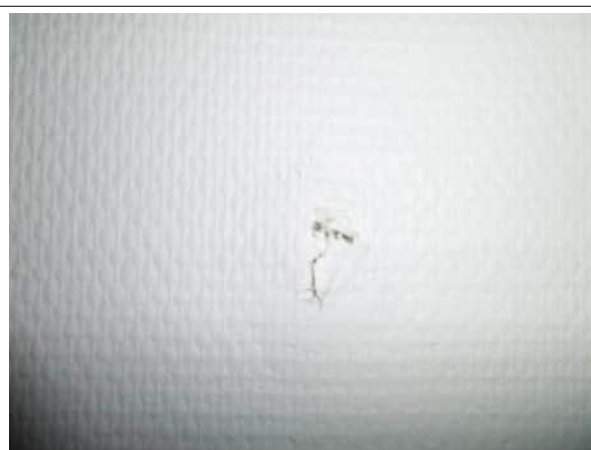
Prélèvement - P126 : Caserne Vandame - Bureaux 0001 / R+3  
/ WC 11 - Enduit projeté- (Absence d'amiante)

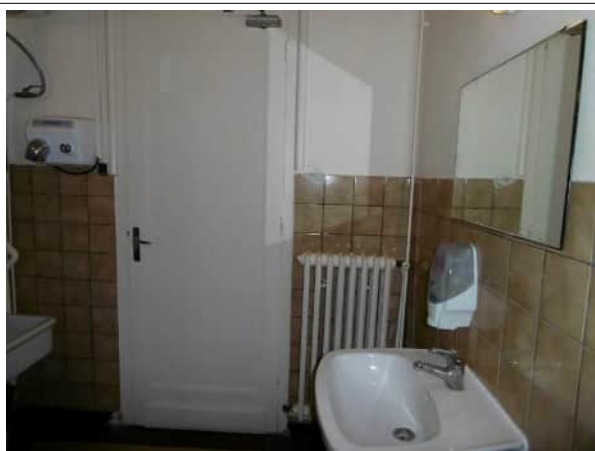
Prélèvement - P126 : Caserne Vandame - Bureaux 0001 / R+3  
/ WC 11 - Enduit projeté- (Absence d'amiante)

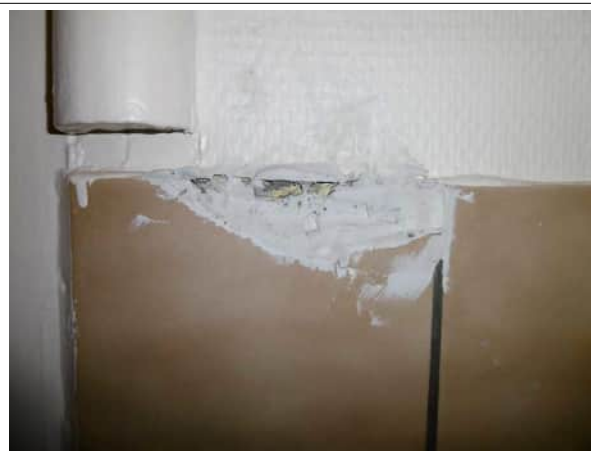
Prélèvement - P127 : Caserne Vandame - Bureaux 0001 / R+3  
/ WC 11 - Colle de faïence, Joint de faïence- (Absence  
d'amiante)

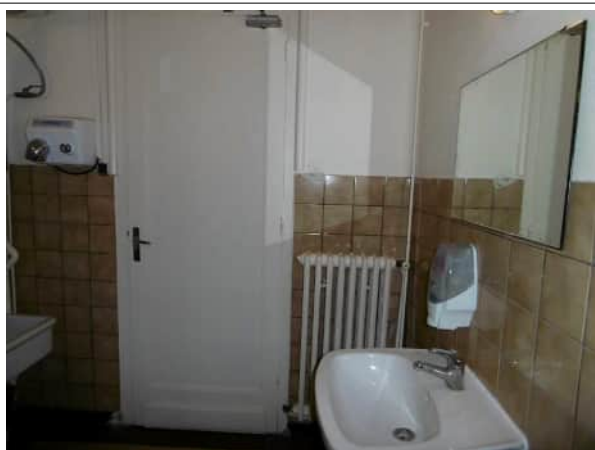
Prélèvement - P127 : Caserne Vandame - Bureaux 0001 / R+3  
/ WC 11 - Colle de faïence, Joint de faïence- (Absence  
d'amiante)

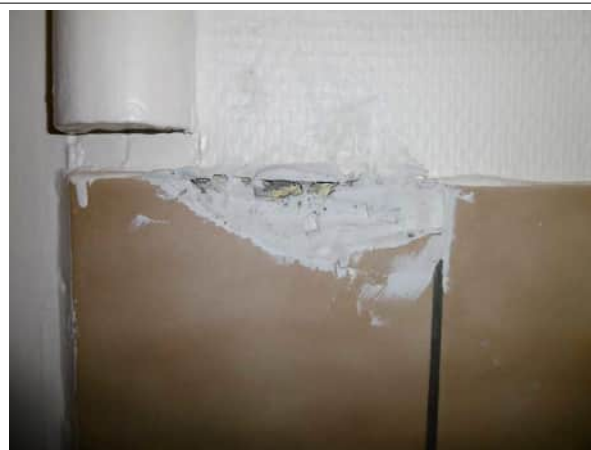
Prélèvement - P127 : Caserne Vandame - Bureaux 0001 / R+3  
/ WC 11 - Colle de faïence, Joint de faïence- (Absence  
d'amiante)

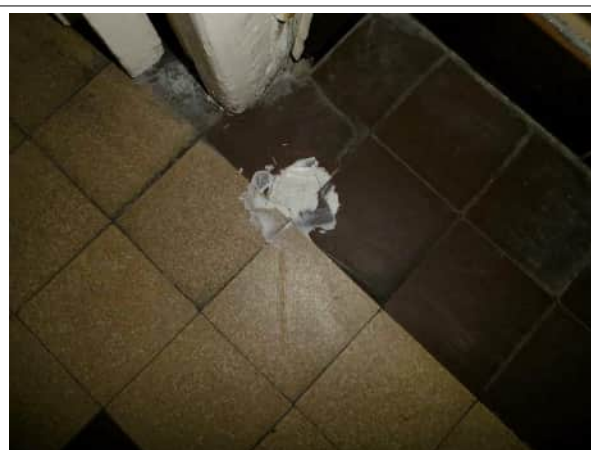
Prélèvement - P128 : Caserne Vandame - Bureaux 0001 / R+3  
/ WC 11 - Colle de carrelage, Ragréege, Joint de carrelage-  
(Absence d'amiante)

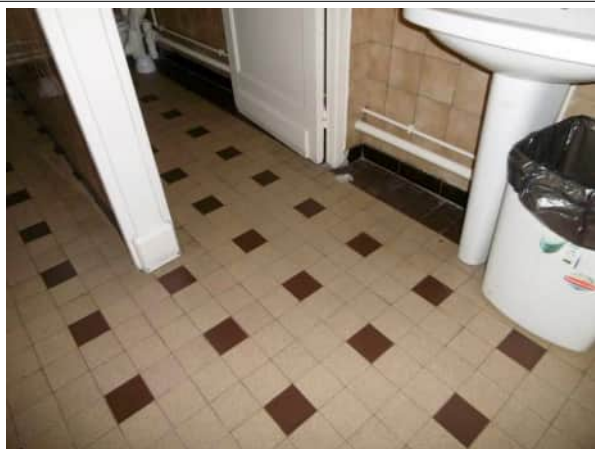
Prélèvement - P128 : Caserne Vandame - Bureaux 0001 / R+3  
/ WC 11 - Colle de carrelage, Ragréege, Joint de carrelage-  
(Absence d'amiante)

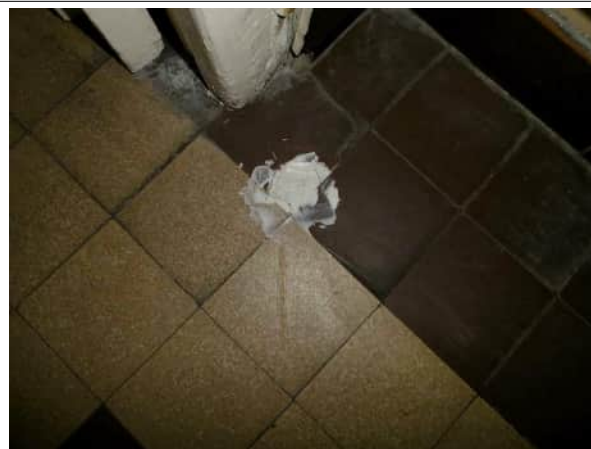
Prélèvement - P128 : Caserne Vandame - Bureaux 0001 / R+3  
/ WC 11 - Colle de carrelage, Ragréege, Joint de carrelage-  
(Absence d'amiante)

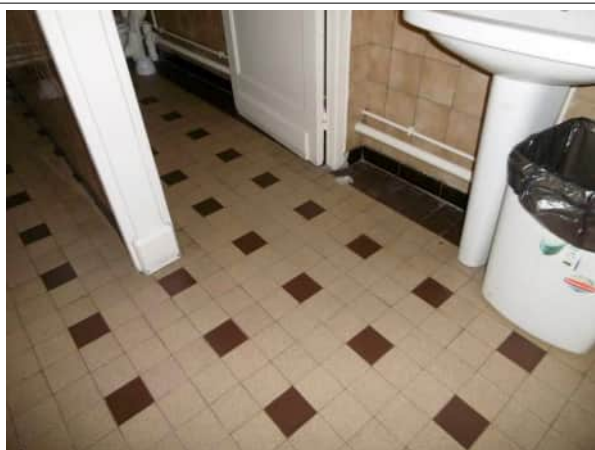
Prélèvement - P128 : Caserne Vandame - Bureaux 0001 / R+3  
/ WC 11 - Colle de carrelage, Ragréege, Joint de carrelage-  
(Absence d'amiante)

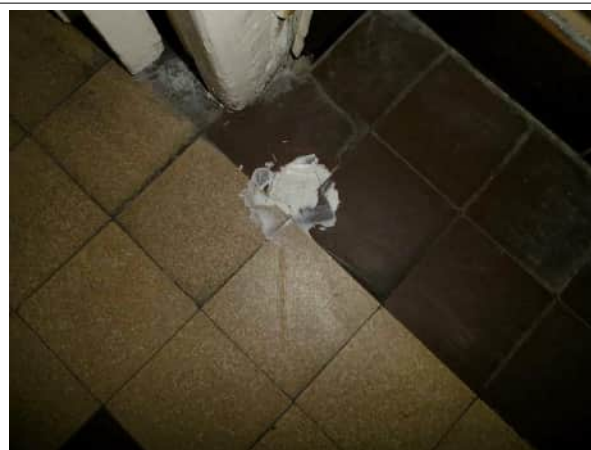
Prélèvement - P128 : Caserne Vandame - Bureaux 0001 / R+3  
/ WC 11 - Colle de carrelage, Ragréege, Joint de carrelage-  
(Absence d'amiante)

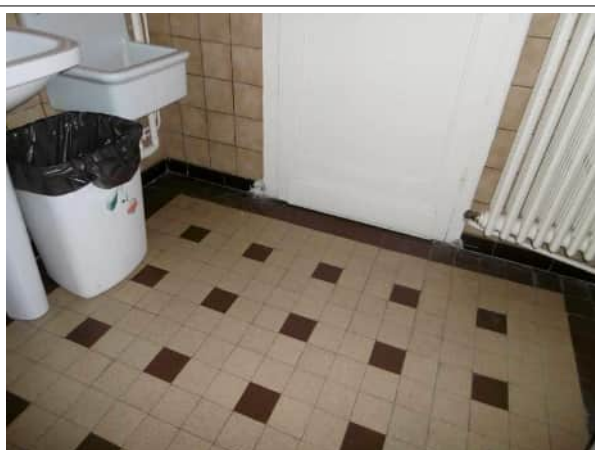
Prélèvement - P128 : Caserne Vandame - Bureaux 0001 / R+3  
/ WC 11 - Colle de carrelage, Ragréege, Joint de carrelage-  
(Absence d'amiante)

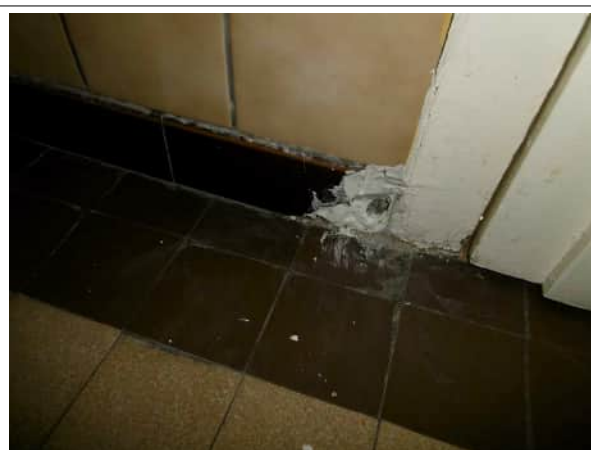
Prélèvement - P129 : Caserne Vandame - Bureaux 0001 / R+3  
/ WC 11 - Colle de plinthe, Joint de plinthe- (Absence  
d'amiante)

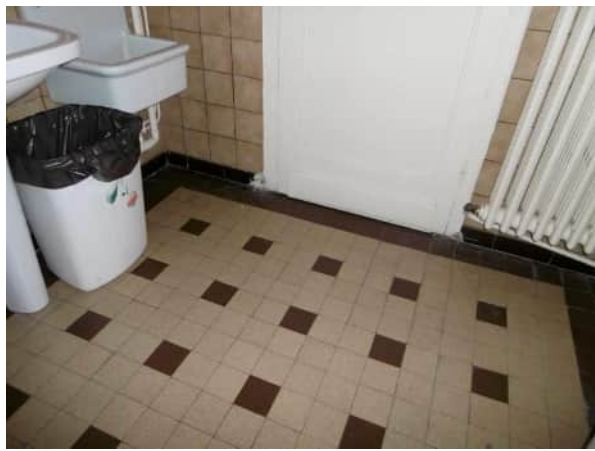
Prélèvement - P129 : Caserne Vandame - Bureaux 0001 / R+3  
/ WC 11 - Colle de plinthe, Joint de plinthe- (Absence  
d'amiante)

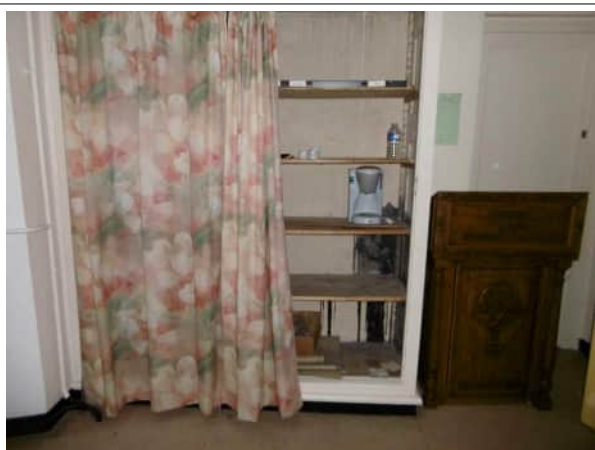
Prélèvement - P130 : Caserne Vandame - Bureaux 0001 / R+3  
/ Bureau 13 - Colle de carrelage, Ragréage, Joint de carrelage-  
(Absence d'amiante)

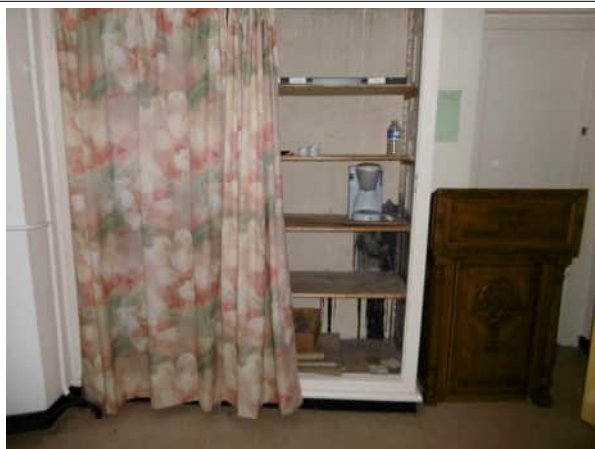
Prélèvement - P130 : Caserne Vandame - Bureaux 0001 / R+3  
/ Bureau 13 - Colle de carrelage, Ragréage, Joint de carrelage-  
(Absence d'amiante)

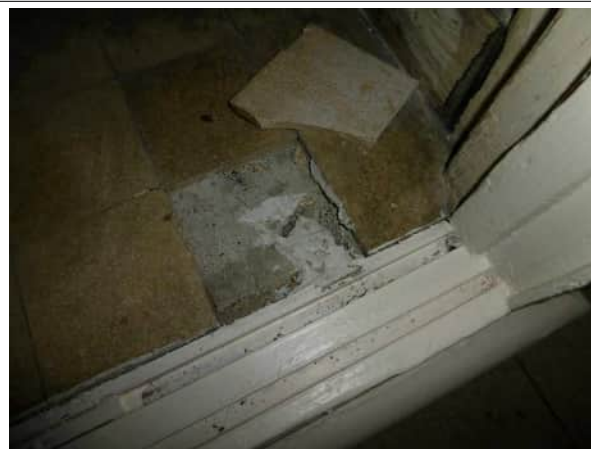
Prélèvement - P130 : Caserne Vandame - Bureaux 0001 / R+3  
/ Bureau 13 - Colle de carrelage, Ragréage, Joint de carrelage-  
(Absence d'amiante)

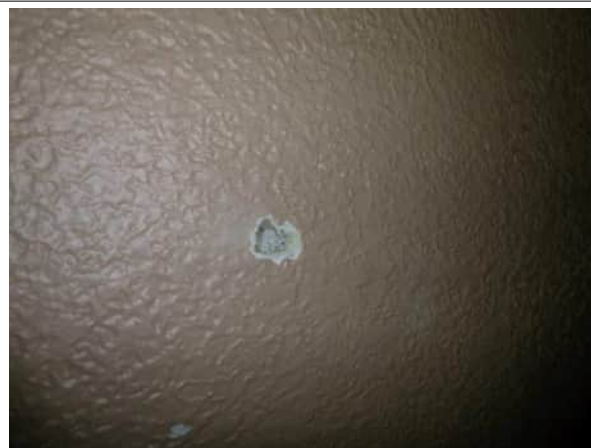
Prélèvement - P131 : Caserne Vandame - Bureaux 0001 / R+3  
/ Escalier 20 - Enduit projeté- (Absence d'amiante)

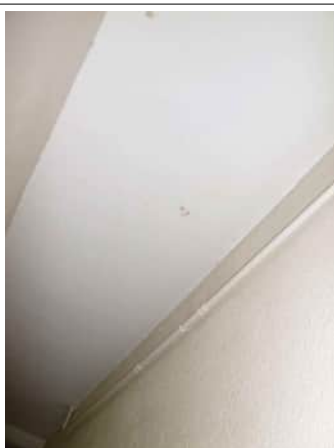
Prélèvement - P131 : Caserne Vandame - Bureaux 0001 / R+3  
/ Escalier 20 - Enduit projeté- (Absence d'amiante)

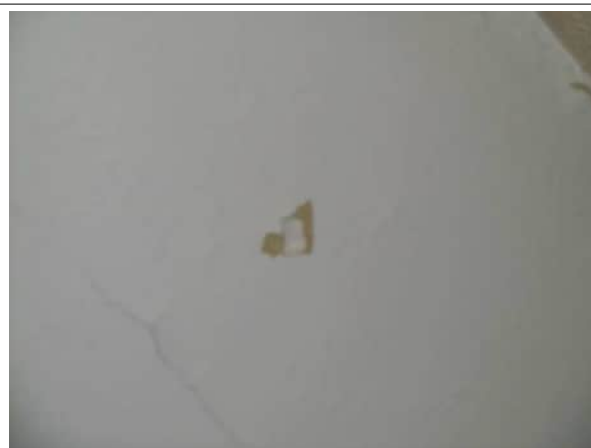
Prélèvement - P132 : Caserne Vandame - Bureaux 0001 / R+3  
/ Escalier 20 - Enduit projeté- (Absence d'amiante)

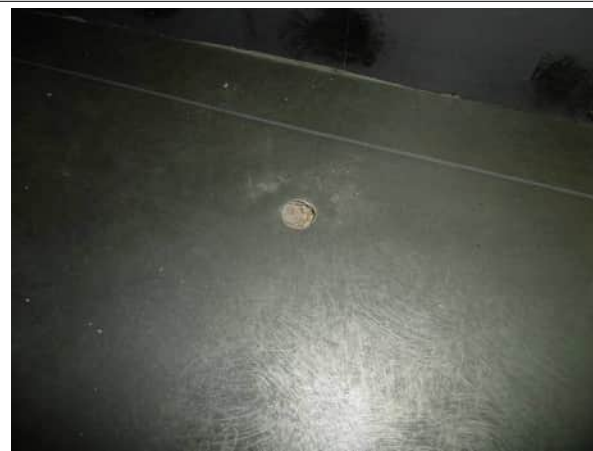
Prélèvement - P133 : Caserne Vandame - Bureaux 0001 / R+3  
/ Escalier 20 - Lé plastique, Colle, Ragréage- (Absence  
d'amiante)

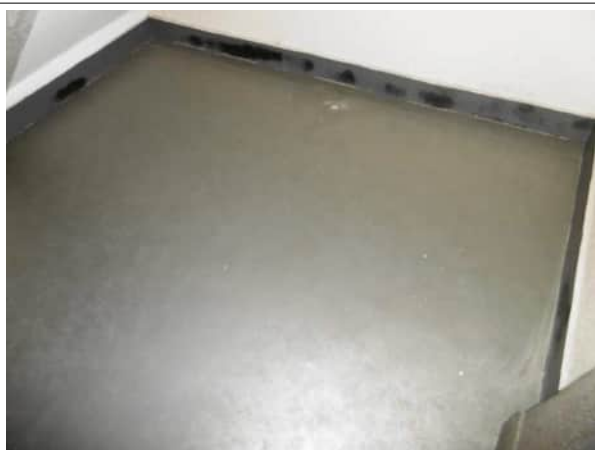
Prélèvement - P133 : Caserne Vandame - Bureaux 0001 / R+3  
/ Escalier 20 - Lé plastique, Colle, Ragréage- (Absence  
d'amiante)

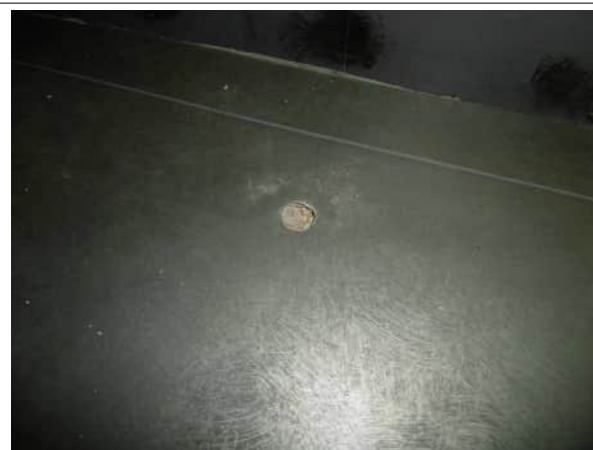
Prélèvement - P133 : Caserne Vandame - Bureaux 0001 / R+3  
/ Escalier 20 - Lé plastique, Colle, Ragréage- (Absence  
d'amiante)

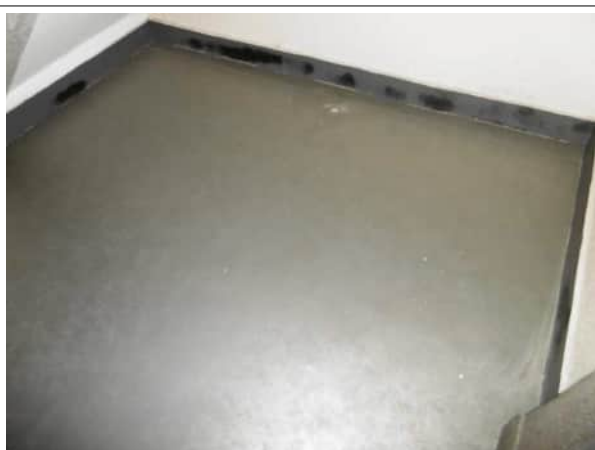
Prélèvement - P133 : Caserne Vandame - Bureaux 0001 / R+3  
/ Escalier 20 - Lé plastique, Colle, Ragréage- (Absence  
d'amiante)

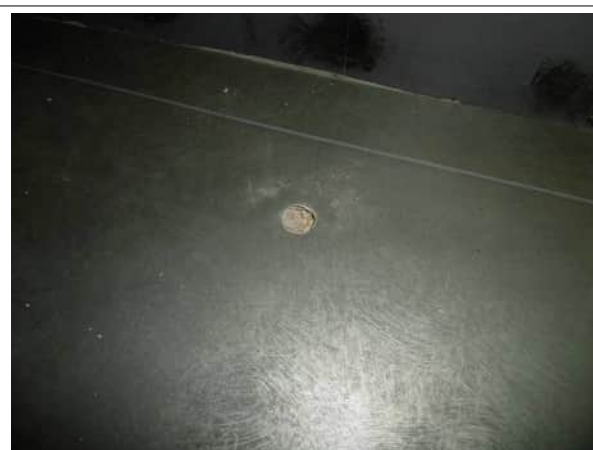
Prélèvement - P133 : Caserne Vandame - Bureaux 0001 / R+3  
/ Escalier 20 - Lé plastique, Colle, Ragréage- (Absence  
d'amiante)

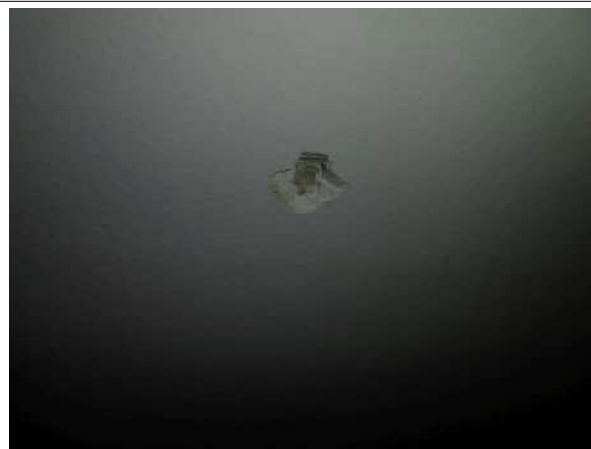
Prélèvement - P134 : Caserne Vandame - Bureaux 0001 / R+3  
/ Escalier 20 - Enduit projeté- (Absence d'amiante)

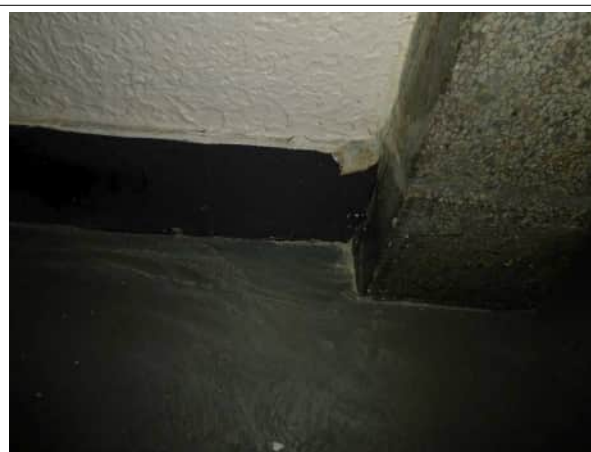
Prélèvement - P135 : Caserne Vandame - Bureaux 0001 / R+3  
/ Escalier 20 - Colle de plinthe, Joint de plinthe- (Absence d'amiante)

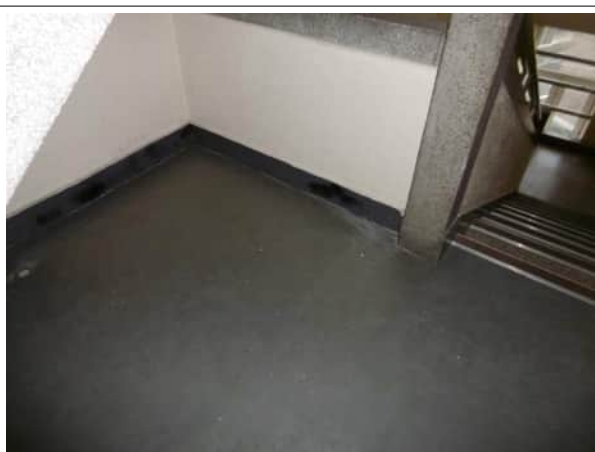
Prélèvement - P135 : Caserne Vandame - Bureaux 0001 / R+3  
/ Escalier 20 - Colle de plinthe, Joint de plinthe- (Absence d'amiante)

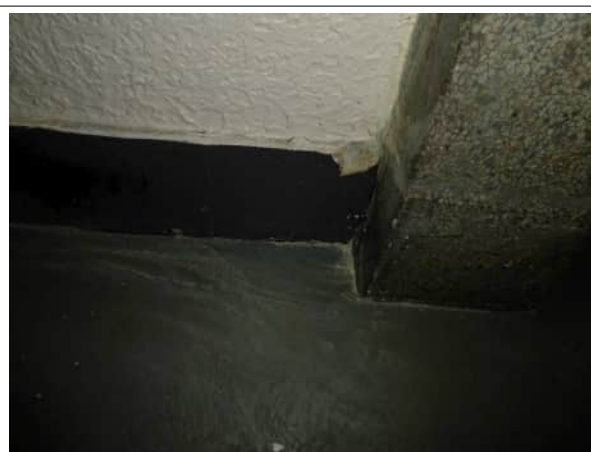
Prélèvement - P135 : Caserne Vandame - Bureaux 0001 / R+3  
/ Escalier 20 - Colle de plinthe, Joint de plinthe- (Absence d'amiante)

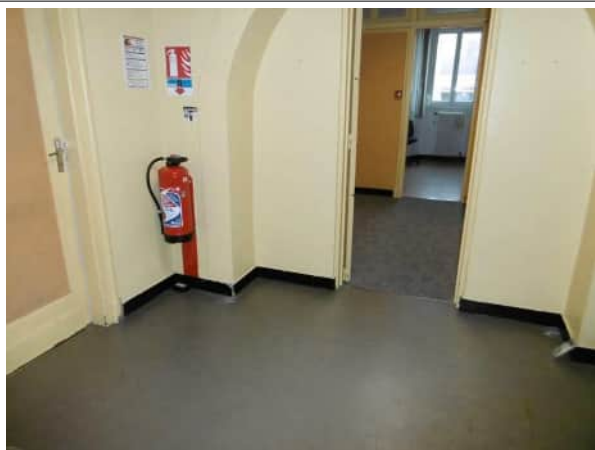
Prélèvement - P136 : Caserne Vandame - Bureaux 0001 / R+3  
/ Circulation - Colle de plinthe, Joint de plinthe- (Absence  
d'amiante)

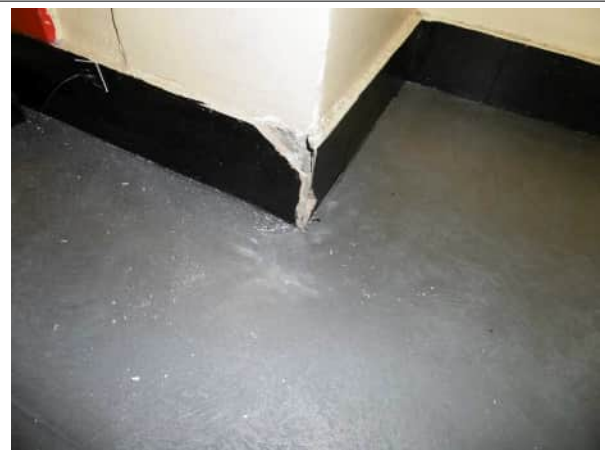
Prélèvement - P136 : Caserne Vandame - Bureaux 0001 / R+3  
/ Circulation - Colle de plinthe, Joint de plinthe- (Absence  
d'amiante)

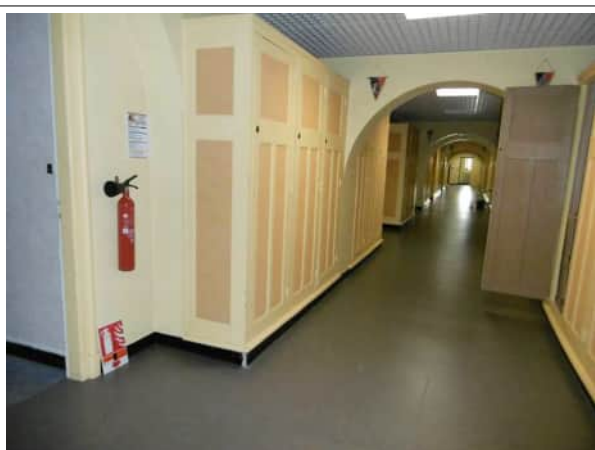
Prélèvement - P136 : Caserne Vandame - Bureaux 0001 / R+3  
/ Circulation - Colle de plinthe, Joint de plinthe- (Absence  
d'amiante)

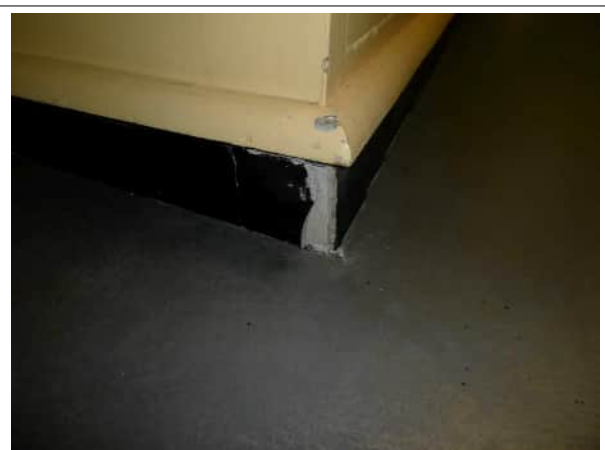
Prélèvement - P137 : Caserne Vandame - Bureaux 0001 / R+3  
/ Circulation - Colle de plinthe, Joint de plinthe- (Absence  
d'amiante)

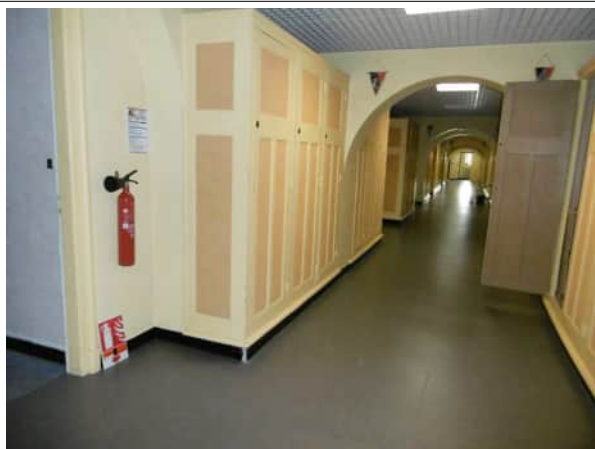
Prélèvement - P137 : Caserne Vandame - Bureaux 0001 / R+3  
/ Circulation - Colle de plinthe, Joint de plinthe- (Absence  
d'amiante)

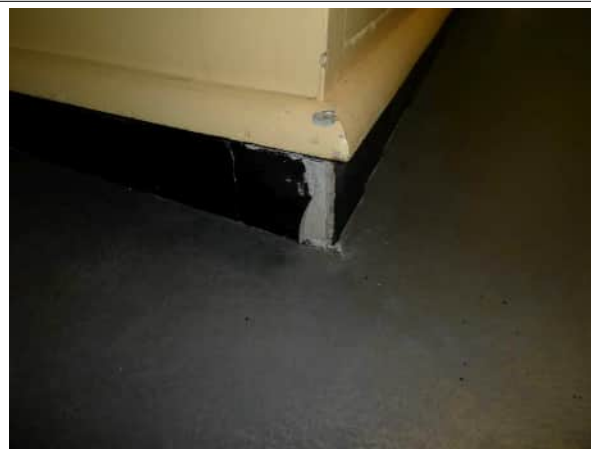
Prélèvement - P137 : Caserne Vandame - Bureaux 0001 / R+3  
/ Circulation - Colle de plinthe, Joint de plinthe- (Absence  
d'amiante)

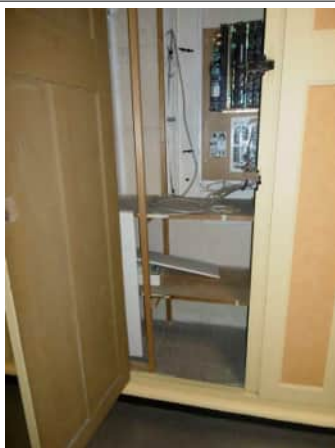
Prélèvement - P137 : Caserne Vandame - Bureaux 0001 / R+3  
/ Circulation - Colle de plinthe, Joint de plinthe- (Absence  
d'amiante)

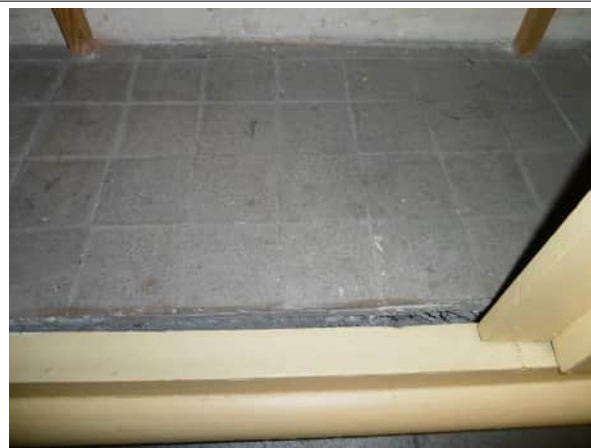
Prélèvement - P138 : Caserne Vandame - Bureaux 0001 / R+3  
/ Circulation - Colle de carrelage, Ragréage, Joint de carrelage-  
(Absence d'amiante)

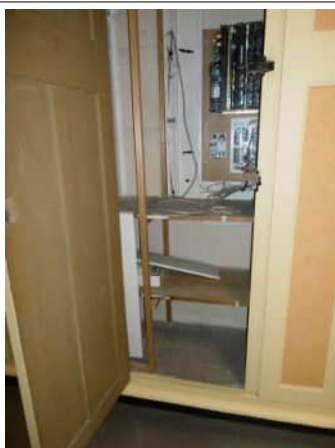
Prélèvement - P138 : Caserne Vandame - Bureaux 0001 / R+3  
/ Circulation - Colle de carrelage, Ragréage, Joint de carrelage-  
(Absence d'amiante)

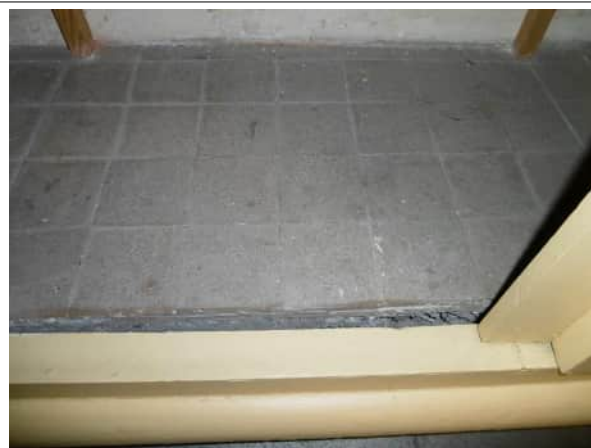
Prélèvement - P138 : Caserne Vandame - Bureaux 0001 / R+3  
/ Circulation - Colle de carrelage, Ragréage, Joint de carrelage-  
(Absence d'amiante)

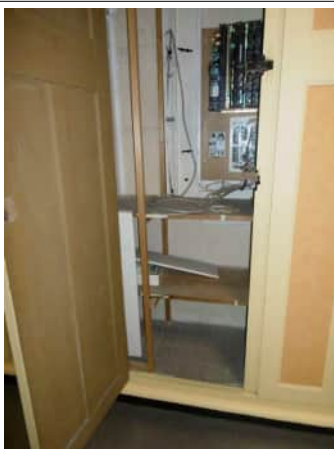
Prélèvement - P138 : Caserne Vandame - Bureaux 0001 / R+3  
/ Circulation - Colle de carrelage, Ragréage, Joint de carrelage-  
(Absence d'amiante)

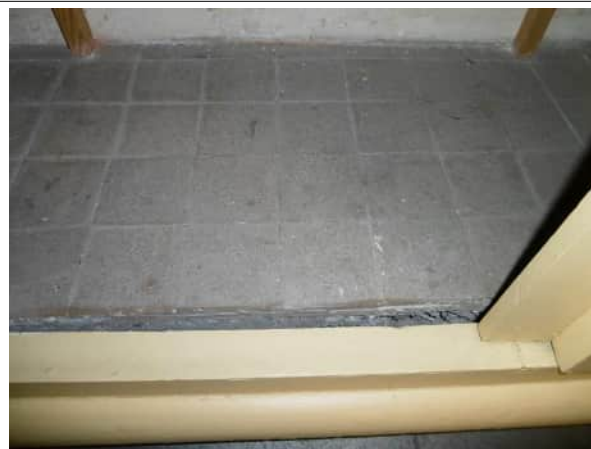
Prélèvement - P138 : Caserne Vandame - Bureaux 0001 / R+3  
/ Circulation - Colle de carrelage, Ragréage, Joint de carrelage-  
(Absence d'amiante)

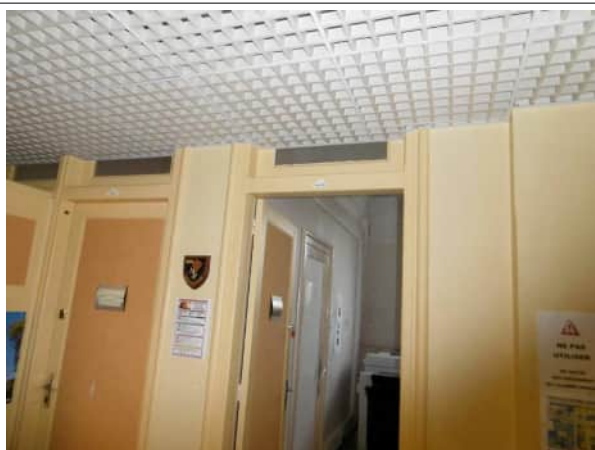
Prélèvement - P138 : Caserne Vandame - Bureaux 0001 / R+3  
/ Circulation - Colle de carrelage, Ragréage, Joint de carrelage-  
(Absence d'amiante)

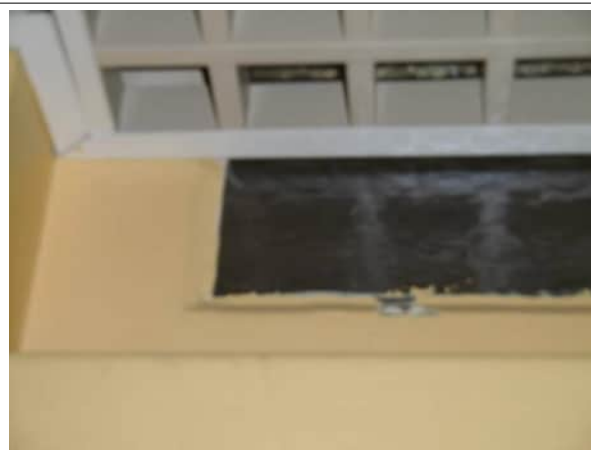
Prélèvement - P139 : Caserne Vandame - Bureaux 0001 / R+3  
/ Circulation - Mastic- (Absence d'amiante)

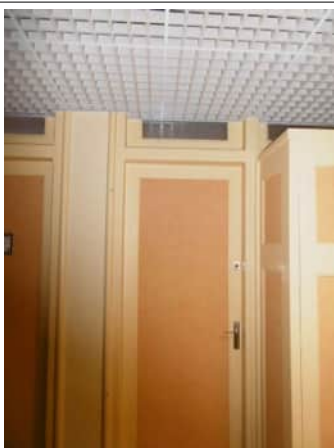
Prélèvement - P139 : Caserne Vandame - Bureaux 0001 / R+3  
/ Circulation - Mastic- (Absence d'amiante)

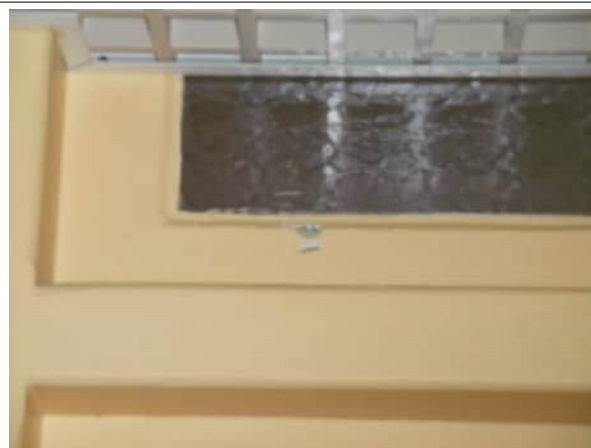
Prélèvement - P140 : Caserne Vandame - Bureaux 0001 / R+3  
/ Circulation - Mastic- (Absence d'amiante)

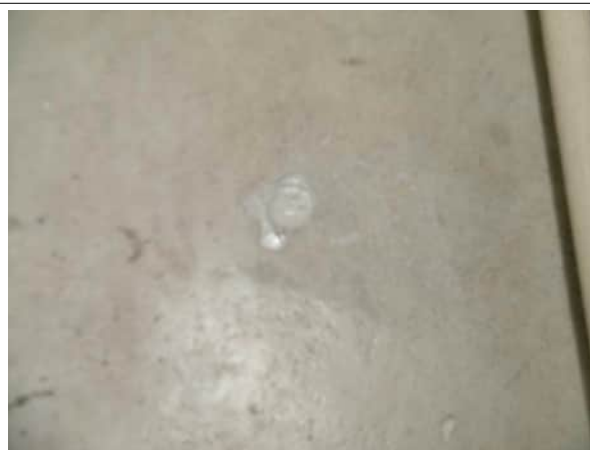
Prélèvement - P143 : Caserne Vandame - Bureaux 0001 / R+3  
/ Bureau 10 - Lé plastique, Colle, Ragréage- (Absence d'amiante)

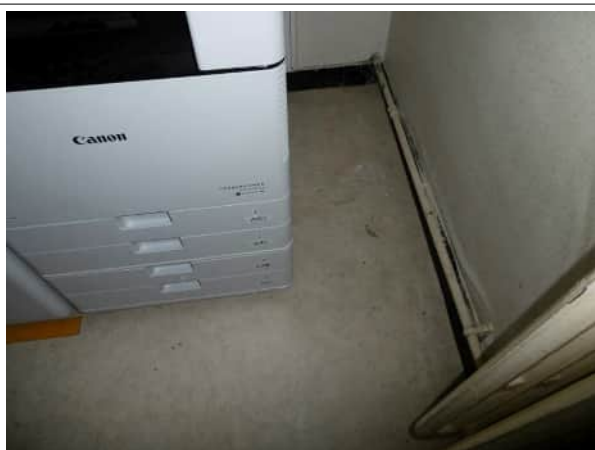
Prélèvement - P143 : Caserne Vandame - Bureaux 0001 / R+3  
/ Bureau 10 - Lé plastique, Colle, Ragréage- (Absence d'amiante)

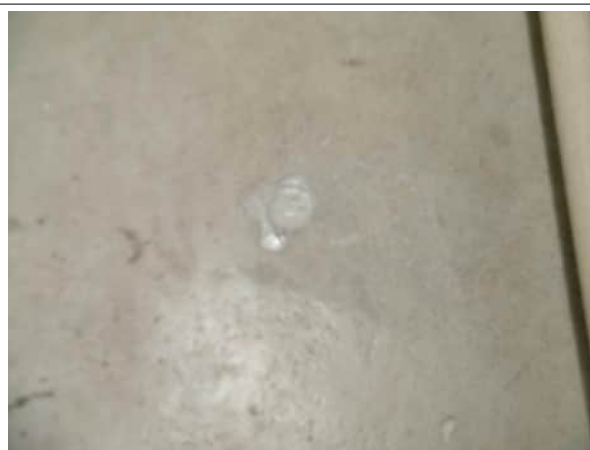
Prélèvement - P143 : Caserne Vandame - Bureaux 0001 / R+3  
/ Bureau 10 - Lé plastique, Colle, Ragréage- (Absence d'amiante)

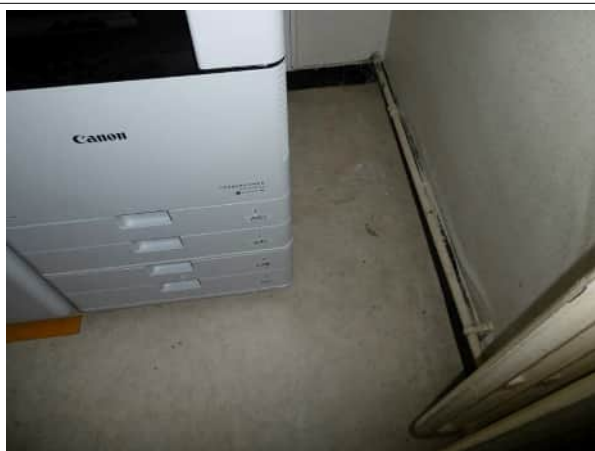
Prélèvement - P143 : Caserne Vandame - Bureaux 0001 / R+3  
/ Bureau 10 - Lé plastique, Colle, Ragréage- (Absence d'amiante)
