# Rapport de repérage amiante avant réalisation de travaux dans un immeuble bâti

Rapport N° : 27790697/S1/1/AM-RTV\_V1

### 590350024E BAT0001 DIAG COMPLEMENTAIRE

CASERNE VANDAMME  
59000 LILLE

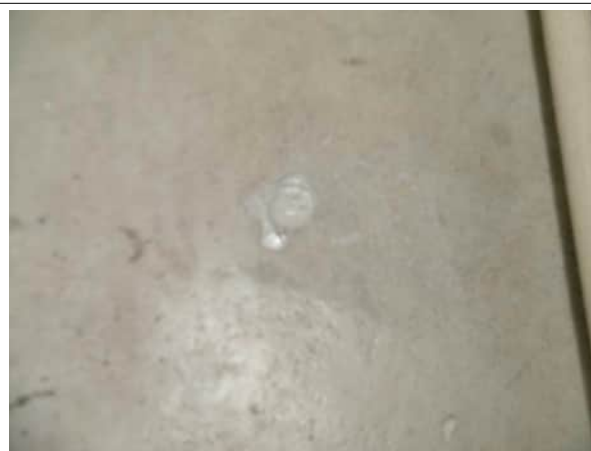
Prélèvement - P143 : Caserne Vandame - Bureaux 0001 / R+3  
/ Bureau 10 - Lé plastique, Colle, Ragréage- (Absence  
d'amiante)

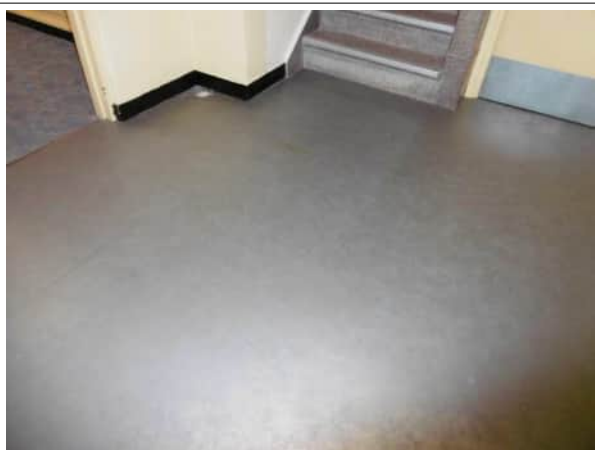
Prélèvement - P143 : Caserne Vandame - Bureaux 0001 / R+3  
/ Bureau 10 - Lé plastique, Colle, Ragréage- (Absence  
d'amiante)

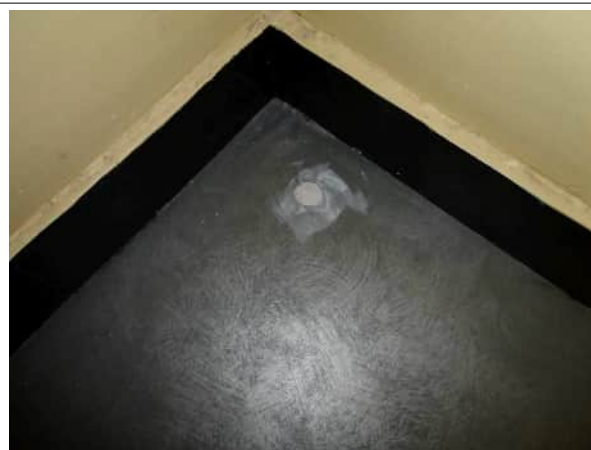
Prélèvement - P144 : Caserne Vandame - Bureaux 0001 / R+3  
/ Bureau 10 - Lé plastique, Colle, Ragréage- (Absence  
d'amiante)

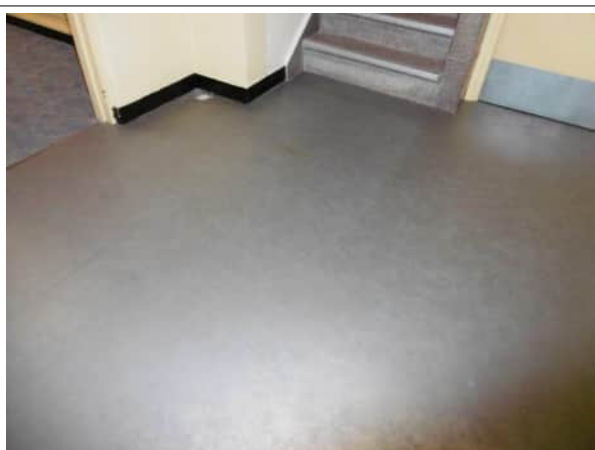
Prélèvement - P144 : Caserne Vandame - Bureaux 0001 / R+3  
/ Bureau 10 - Lé plastique, Colle, Ragréage- (Absence  
d'amiante)

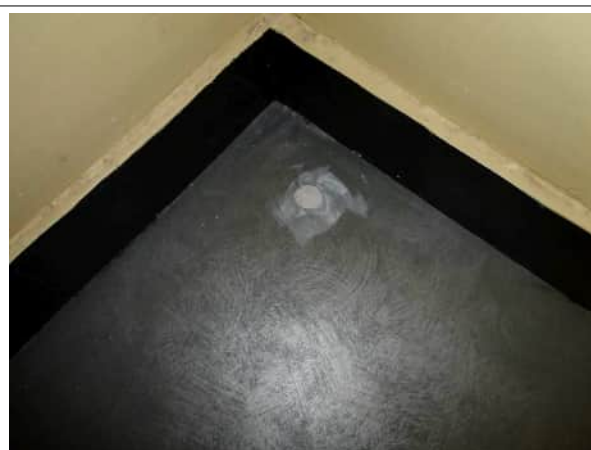
Prélèvement - P144 : Caserne Vandame - Bureaux 0001 / R+3  
/ Bureau 10 - Lé plastique, Colle, Ragréage- (Absence  
d'amiante)

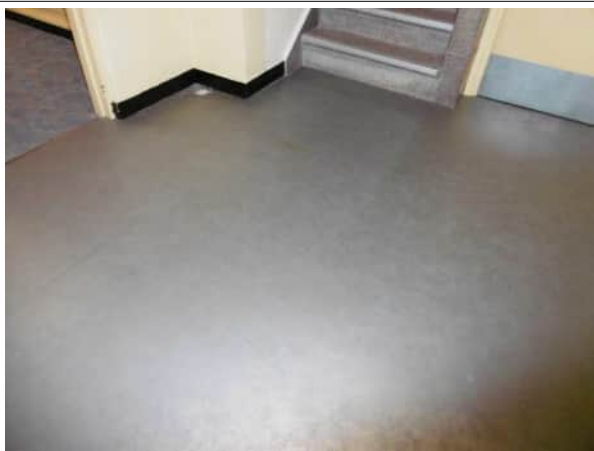
Prélèvement - P144 : Caserne Vandame - Bureaux 0001 / R+3  
/ Bureau 10 - Lé plastique, Colle, Ragréage- (Absence  
d'amiante)

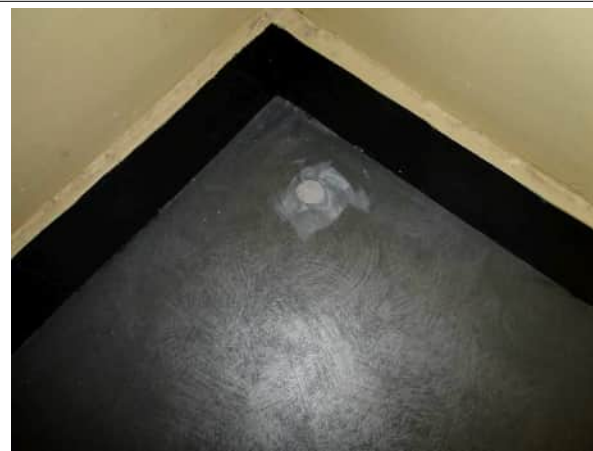
Prélèvement - P144 : Caserne Vandame - Bureaux 0001 / R+3  
/ Bureau 10 - Lé plastique, Colle, Ragréage- (Absence d'amiante)

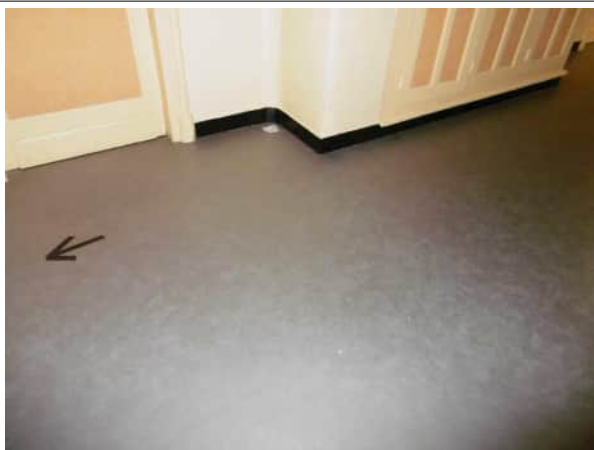
Prélèvement - P144 : Caserne Vandame - Bureaux 0001 / R+3  
/ Bureau 10 - Lé plastique, Colle, Ragréage- (Absence d'amiante)

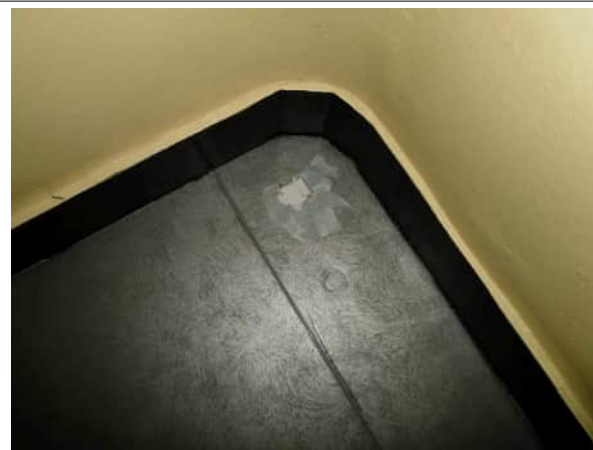
Prélèvement - P145 : Caserne Vandame - Bureaux 0001 / R+3  
/ Bureau 10 - Lé plastique, Colle- (Absence d'amiante)

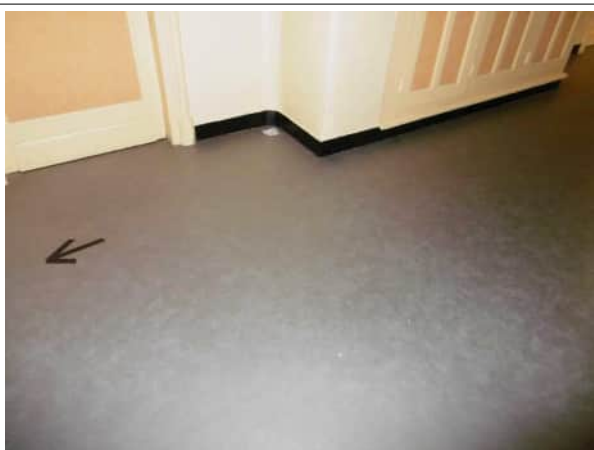
Prélèvement - P145 : Caserne Vandame - Bureaux 0001 / R+3  
/ Bureau 10 - Lé plastique, Colle- (Absence d'amiante)

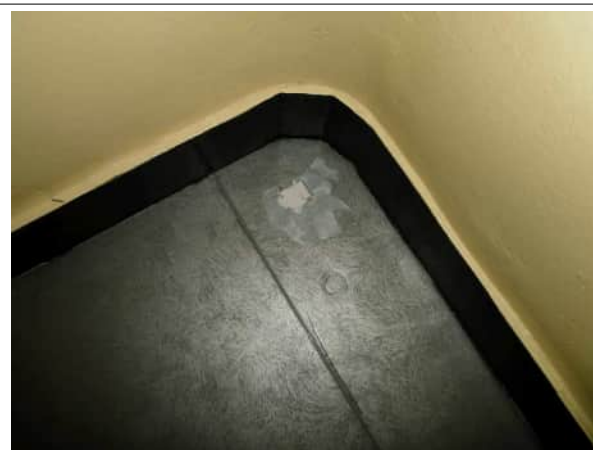
Prélèvement - P145 : Caserne Vandame - Bureaux 0001 / R+3  
/ Bureau 10 - Lé plastique, Colle- (Absence d'amiante)

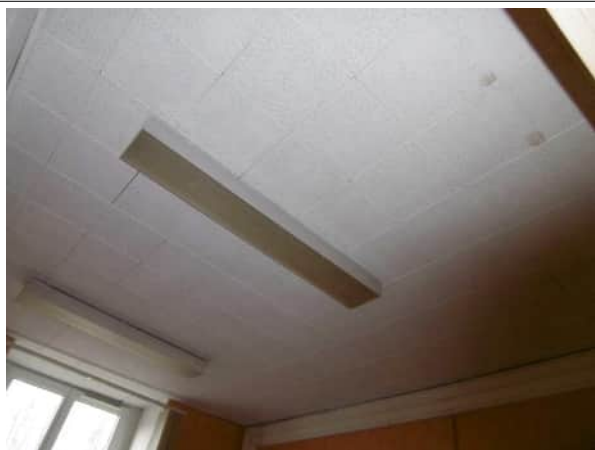
Prélèvement - P146 : Caserne Vandame - Bureaux 0001 / R+3  
/ Bureau 6 - Faux plafond- (Absence d'amiante)

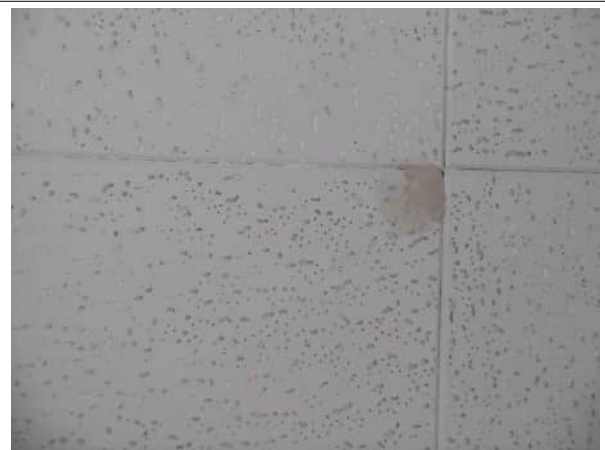
Prélèvement - P147 : Caserne Vandame - Bureaux 0001 / R+3  
/ Bureau 6 - Faux plafond- (Absence d'amiante)

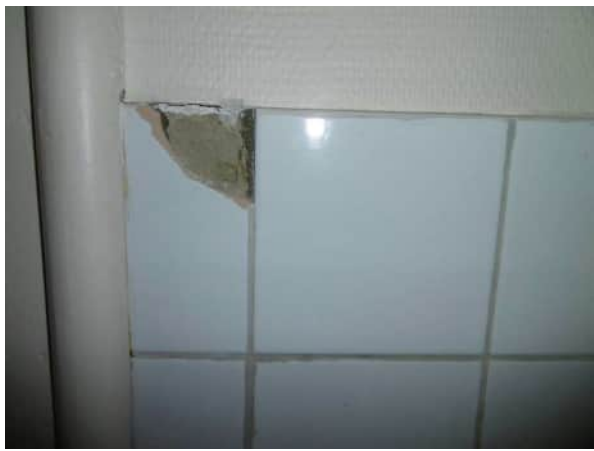
Prélèvement - P149 : Caserne Vandame - Bureaux 0001 / R+3  
/ WC 3 - Colle de faïence, Joint de plinthe- (Absence d'amiante)

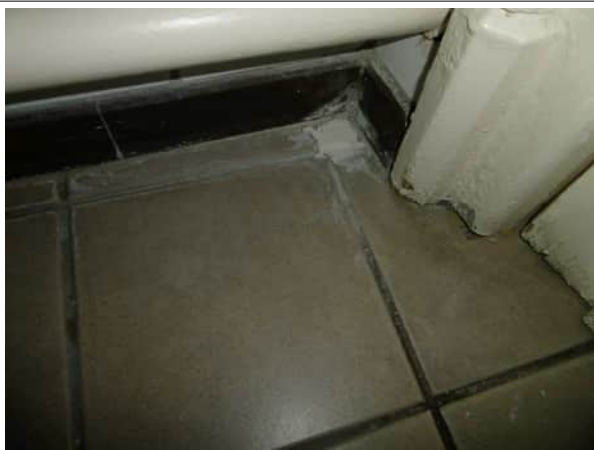
Prélèvement - P150 : Caserne Vandame - Bureaux 0001 / R+3  
/ WC 3 - Colle de carrelage, Ragréage, Joint de carrelage-  
(Absence d'amiante)

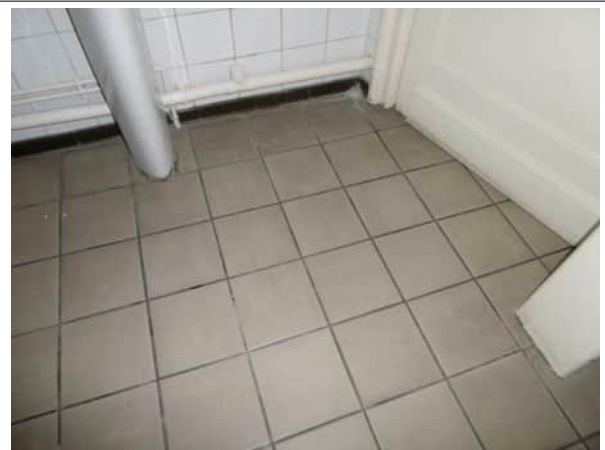
Prélèvement - P150 : Caserne Vandame - Bureaux 0001 / R+3  
/ WC 3 - Colle de carrelage, Ragréage, Joint de carrelage-  
(Absence d'amiante)

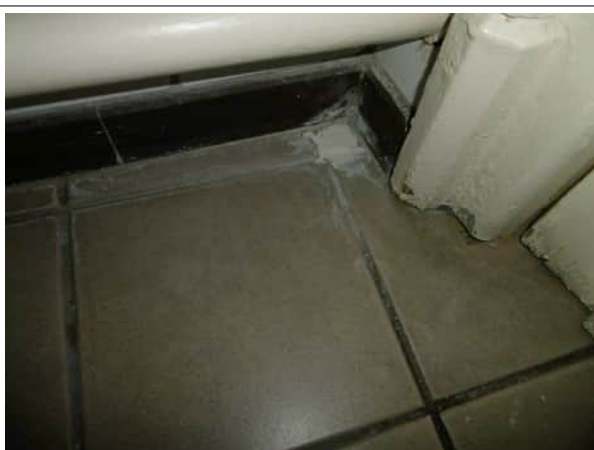
Prélèvement - P150 : Caserne Vandame - Bureaux 0001 / R+3  
/ WC 3 - Colle de carrelage, Ragréage, Joint de carrelage-  
(Absence d'amiante)

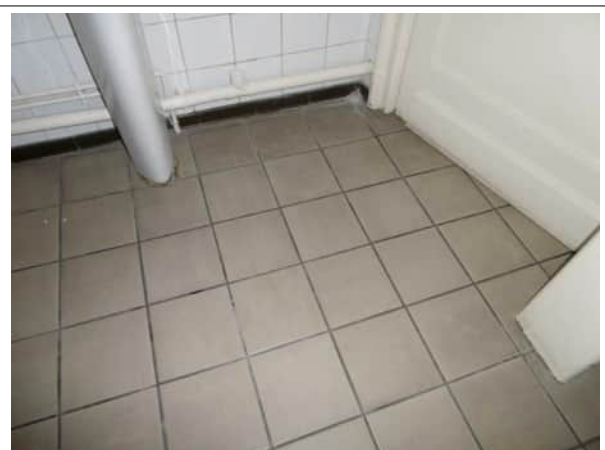
Prélèvement - P150 : Caserne Vandame - Bureaux 0001 / R+3  
/ WC 3 - Colle de carrelage, Ragréage, Joint de carrelage-  
(Absence d'amiante)

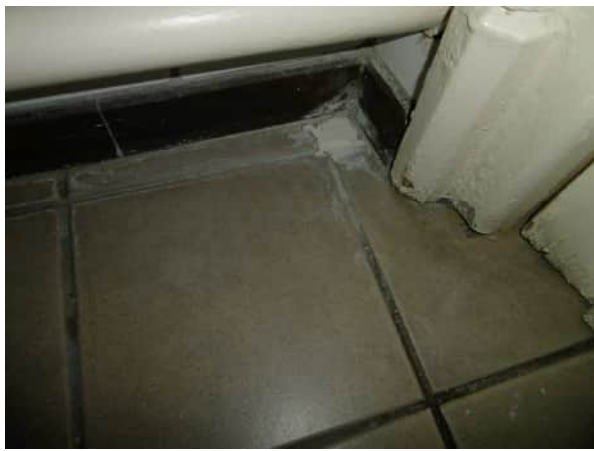
Prélèvement - P150 : Caserne Vandame - Bureaux 0001 / R+3  
/ WC 3 - Colle de carrelage, Ragréage, Joint de carrelage-  
(Absence d'amiante)

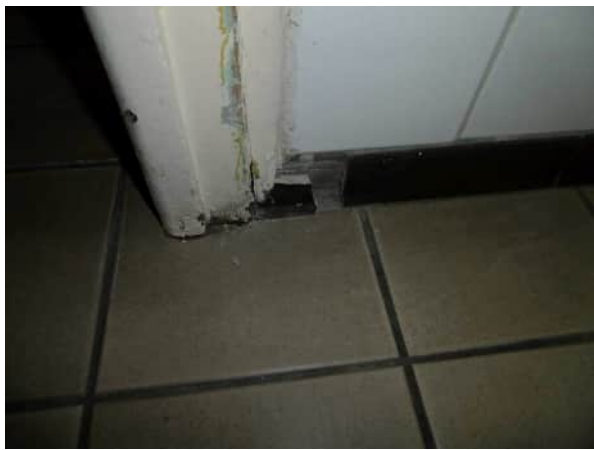
Prélèvement - P151 : Caserne Vandame - Bureaux 0001 / R+3  
/ WC 3 - Colle de plinthe, Joint de plinthe- (Absence d'amiante)

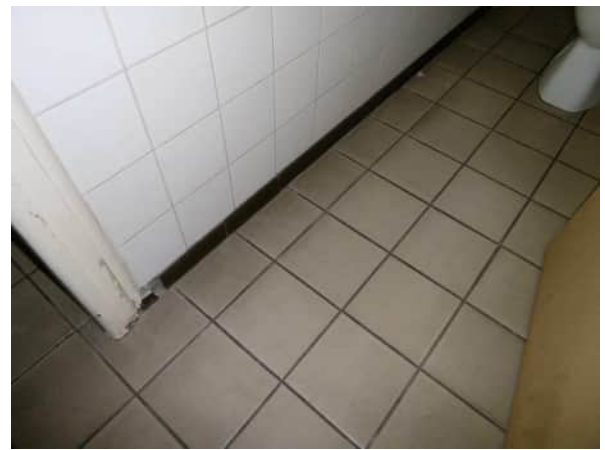
Prélèvement - P151 : Caserne Vandame - Bureaux 0001 / R+3  
/ WC 3 - Colle de plinthe, Joint de plinthe- (Absence d'amiante)

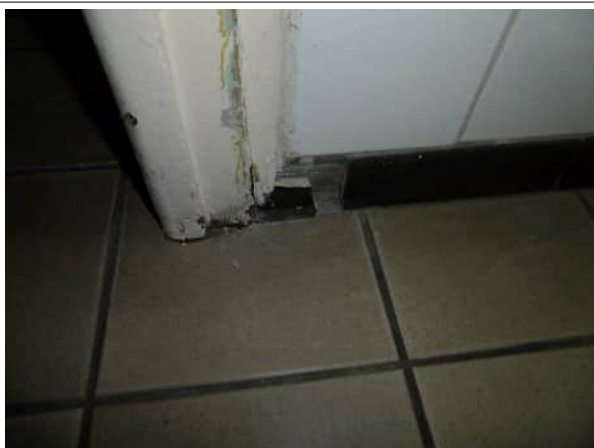
Prélèvement - P151 : Caserne Vandame - Bureaux 0001 / R+3  
/ WC 3 - Colle de plinthe, Joint de plinthe- (Absence d'amiante)

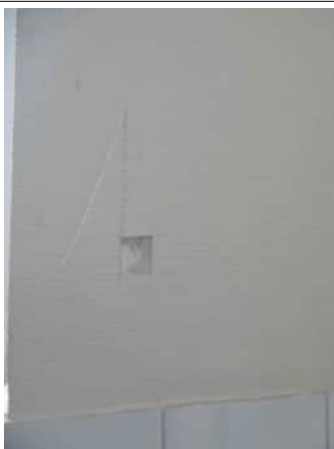
Prélèvement - P152 : Caserne Vandame - Bureaux 0001 / R+3  
/ WC 3 - Enduit projeté- (Absence d'amiante)

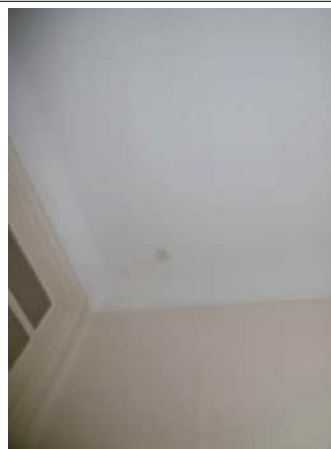
Prélèvement - P153 : Caserne Vandame - Bureaux 0001 / R+3  
/ WC 3 - Enduit projeté- (Absence d'amiante)

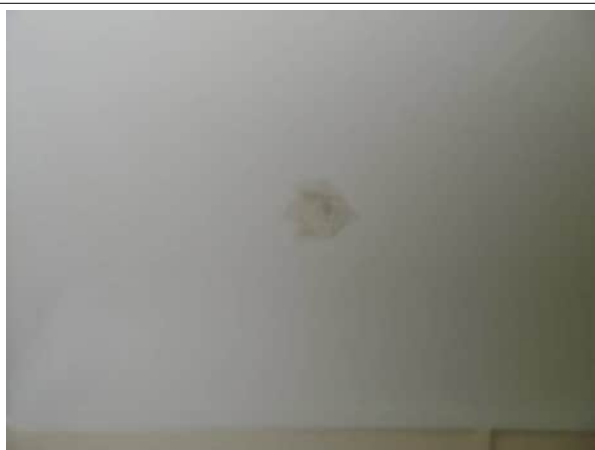
Prélèvement - P153 : Caserne Vandame - Bureaux 0001 / R+3  
/ WC 3 - Enduit projeté- (Absence d'amiante)

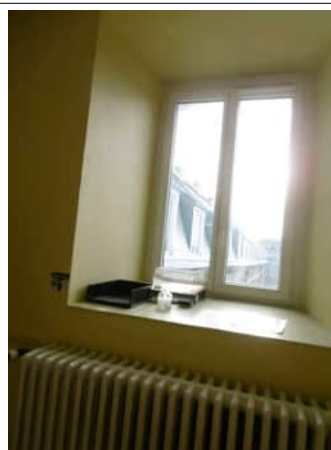
Prélèvement - P154 : Caserne Vandame - Bureaux 0001 / R+3  
/ Informatique 28 - Colle de carrelage, Joint de carrelage-  
(Absence d'amiante)

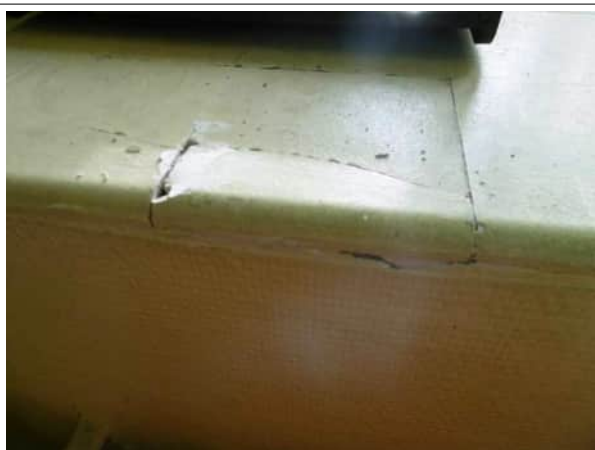
Prélèvement - P154 : Caserne Vandame - Bureaux 0001 / R+3  
/ Informatique 28 - Colle de carrelage, Joint de carrelage-  
(Absence d'amiante)

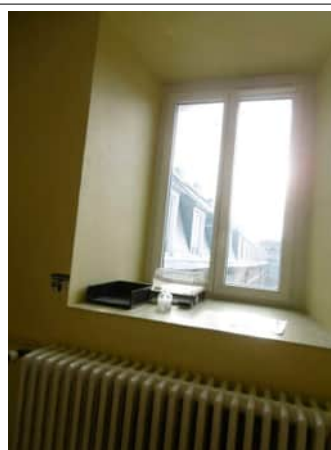
Prélèvement - P154 : Caserne Vandame - Bureaux 0001 / R+3  
/ Informatique 28 - Colle de carrelage, Joint de carrelage-  
(Absence d'amiante)

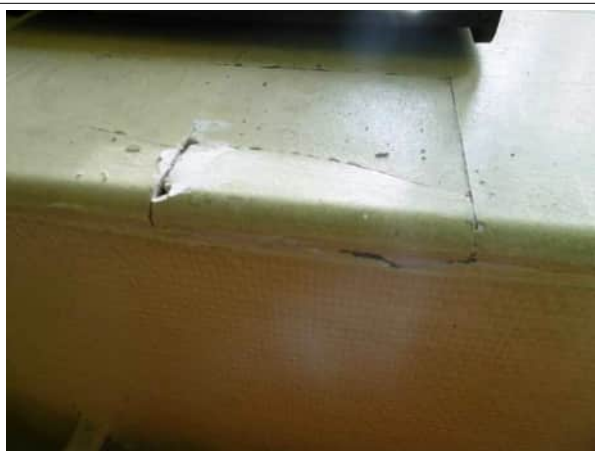
Prélèvement - P154 : Caserne Vandame - Bureaux 0001 / R+3  
/ Informatique 28 - Colle de carrelage, Joint de carrelage-  
(Absence d'amiante)

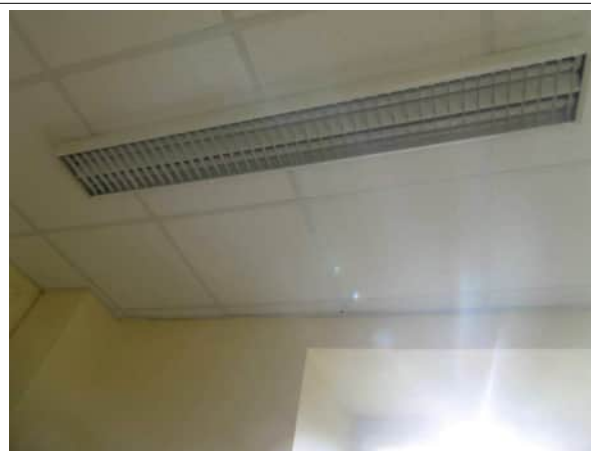
Prélèvement - P155 : Caserne Vandame - Bureaux 0001 / R+3  
/ Informatique 28 - Faux plafond- (Absence d'amiante)

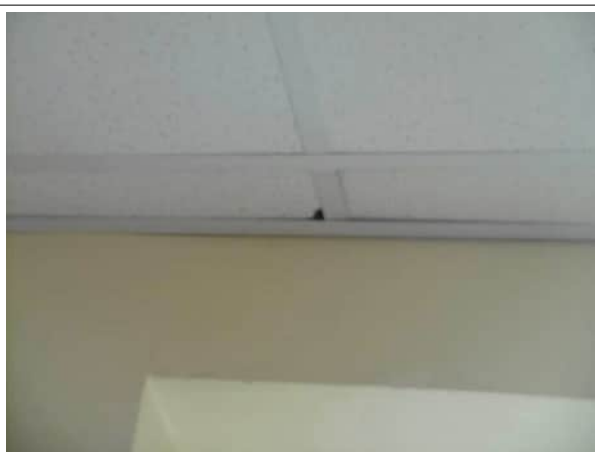
Prélèvement - P155 : Caserne Vandame - Bureaux 0001 / R+3  
/ Informatique 28 - Faux plafond- (Absence d'amiante)

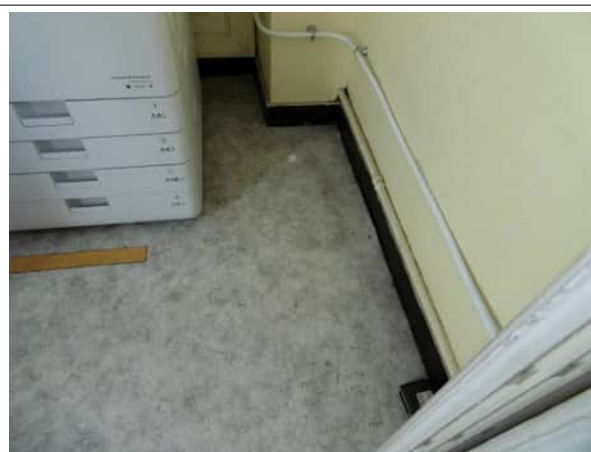
Prélèvement - P156 : Caserne Vandame - Bureaux 0001 / R+3  
/ Informatique 28 - Lé plastique, Colle- (Absence d'amiante)

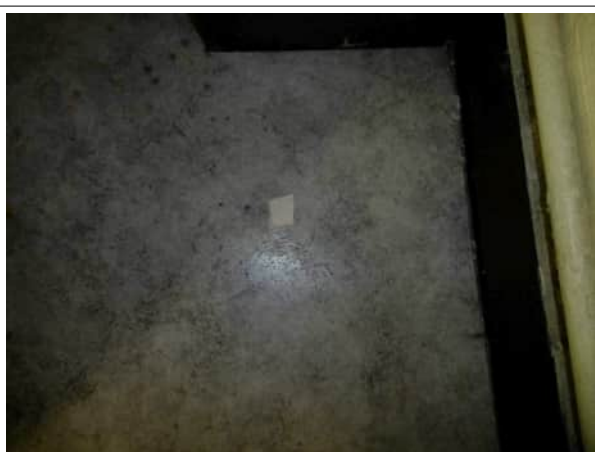
Prélèvement - P156 : Caserne Vandame - Bureaux 0001 / R+3  
/ Informatique 28 - Lé plastique, Colle- (Absence d'amiante)

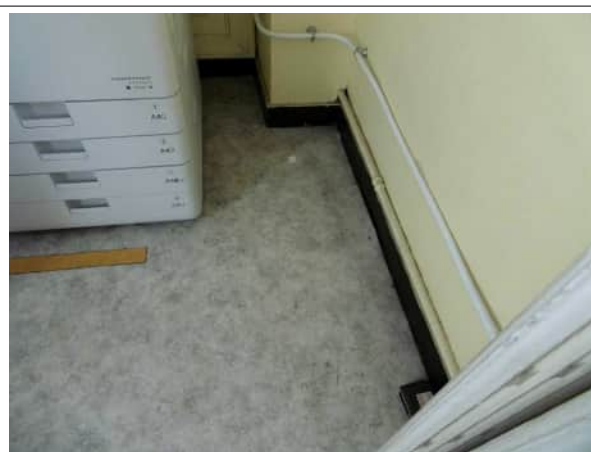
Prélèvement - P156 : Caserne Vandame - Bureaux 0001 / R+3  
/ Informatique 28 - Lé plastique, Colle- (Absence d'amiante)

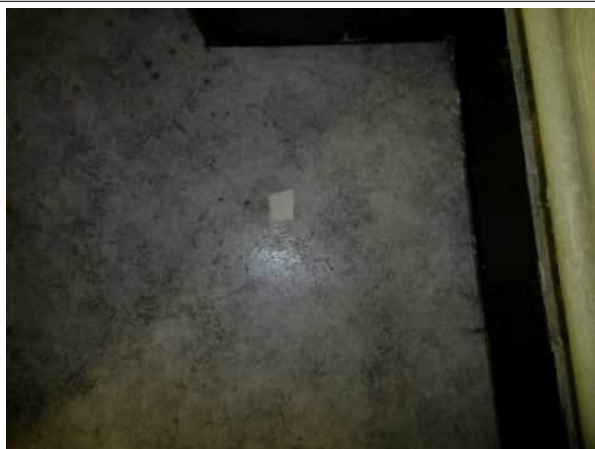
Prélèvement - P156 : Caserne Vandame - Bureaux 0001 / R+3  
/ Informatique 28 - Lé plastique, Colle- (Absence d'amiante)

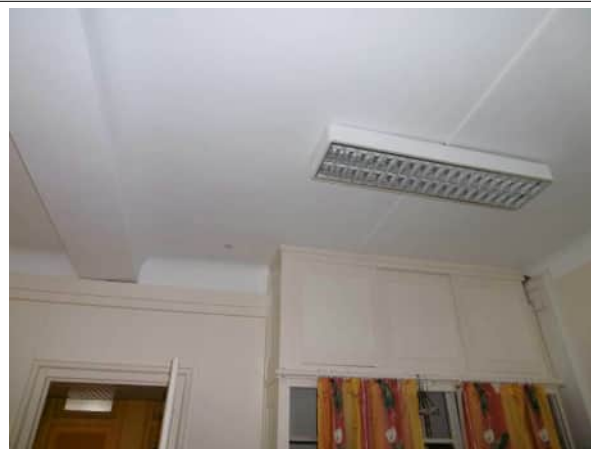
Prélèvement - P157 : Caserne Vandame - Bureaux 0001 / R+3  
/ Bureau 24 - Enduit projeté- (Absence d'amiante)

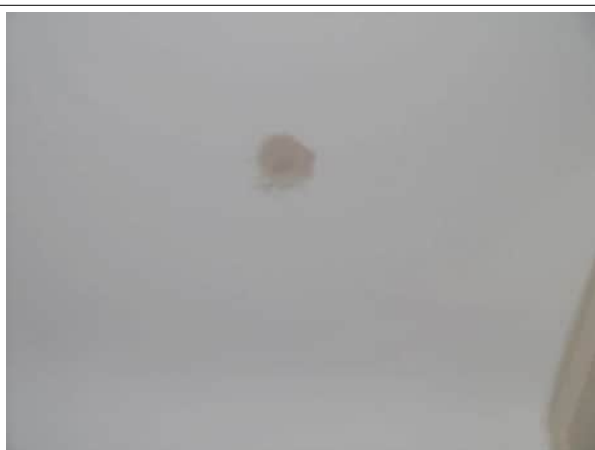
Prélèvement - P157 : Caserne Vandame - Bureaux 0001 / R+3  
/ Bureau 24 - Enduit projeté- (Absence d'amiante)

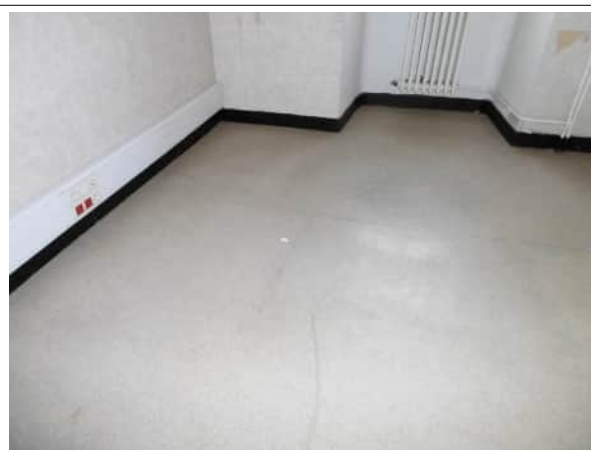
Prélèvement - P158 : Caserne Vandame - Bureaux 0001 / R+2  
/ Bureau 15 - Lé plastique, Colle- (Absence d'amiante)

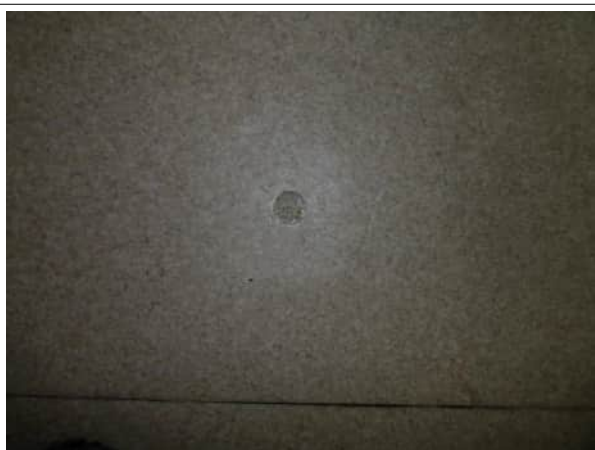
Prélèvement - P158 : Caserne Vandame - Bureaux 0001 / R+2  
/ Bureau 15 - Lé plastique, Colle- (Absence d'amiante)

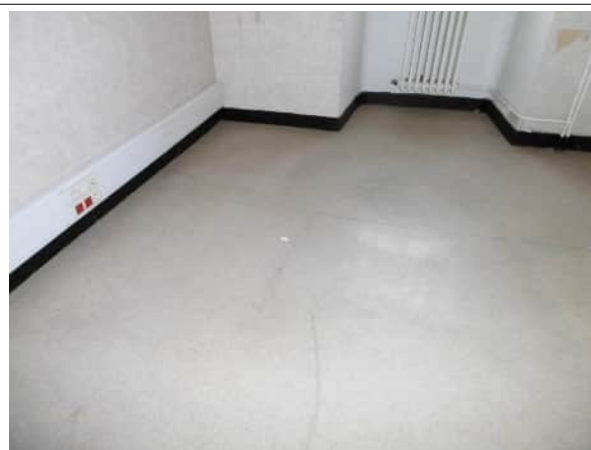
Prélèvement - P158 : Caserne Vandame - Bureaux 0001 / R+2  
/ Bureau 15 - Lé plastique, Colle- (Absence d'amiante)

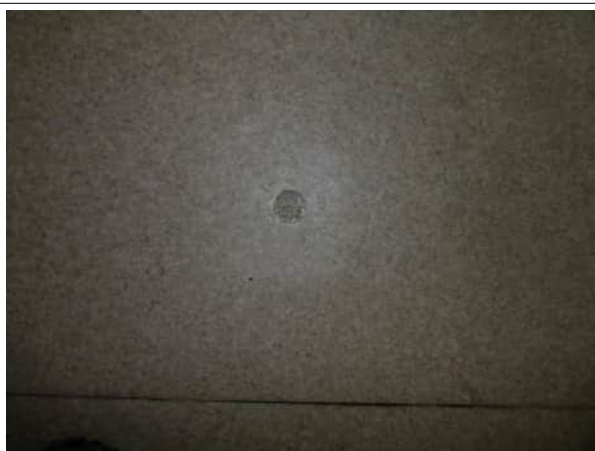
Prélèvement - P158 : Caserne Vandame - Bureaux 0001 / R+2  
/ Bureau 15 - Lé plastique, Colle- (Absence d'amiante)

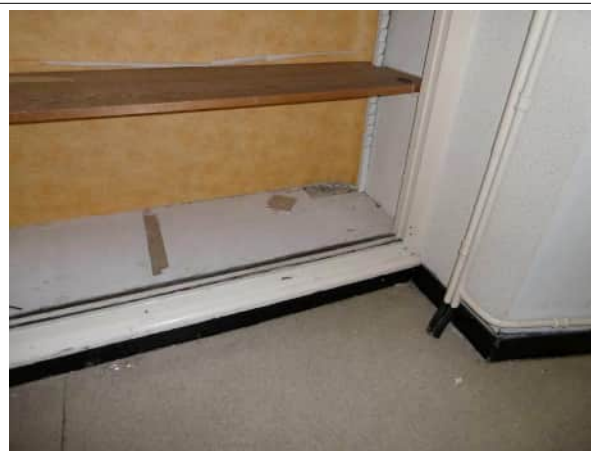
Prélèvement - P159 : Caserne Vandame - Bureaux 0001 / R+2  
/ Bureau 18 - Colle de carrelage, Joint de carrelage- (Absence d'amiante)

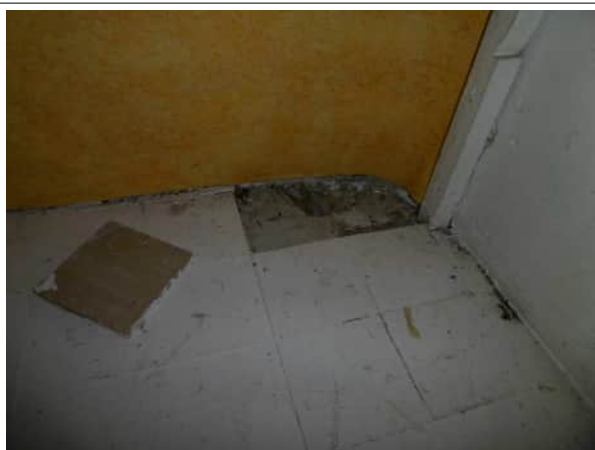
Prélèvement - P159 : Caserne Vandame - Bureaux 0001 / R+2  
/ Bureau 18 - Colle de carrelage, Joint de carrelage- (Absence d'amiante)

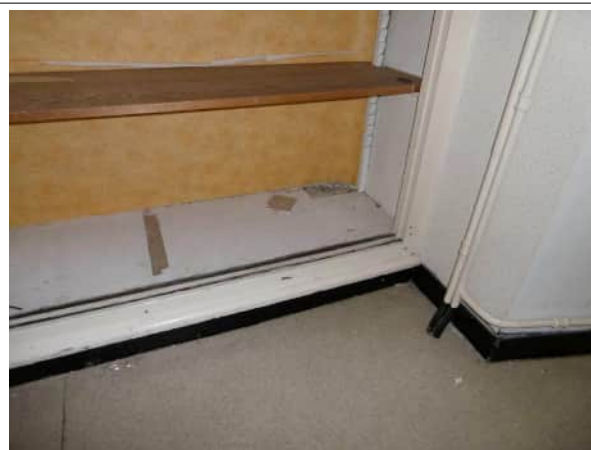
Prélèvement - P159 : Caserne Vandame - Bureaux 0001 / R+2  
/ Bureau 18 - Colle de carrelage, Joint de carrelage- (Absence d'amiante)

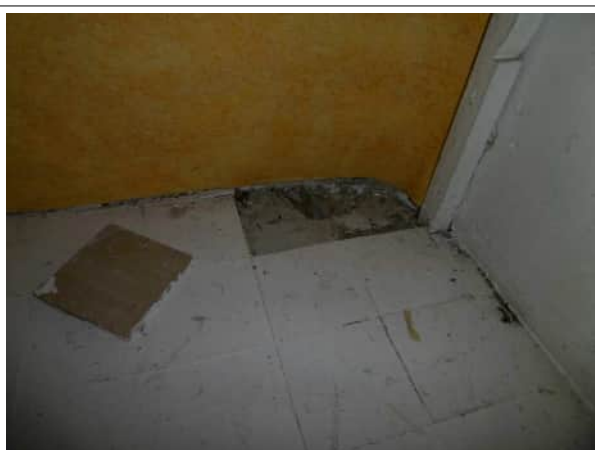
Prélèvement - P159 : Caserne Vandame - Bureaux 0001 / R+2  
/ Bureau 18 - Colle de carrelage, Joint de carrelage- (Absence d'amiante)

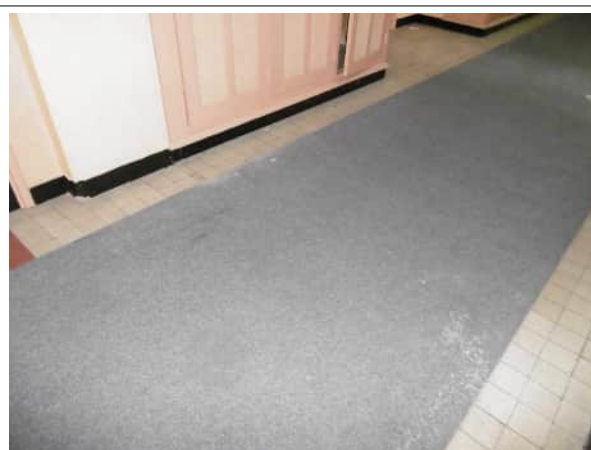
Prélèvement - P160 : Caserne Vandame - Bureaux 0001 / R+2  
/ Circulation - Moquette, Colle- (Absence d'amiante)

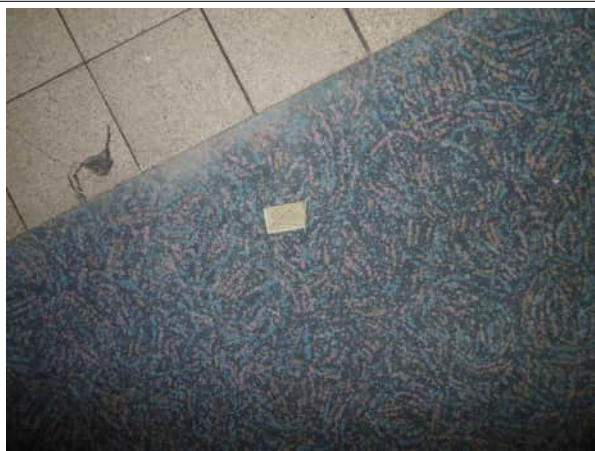
Prélèvement - P160 : Caserne Vandame - Bureaux 0001 / R+2  
/ Circulation - Moquette, Colle- (Absence d'amiante)

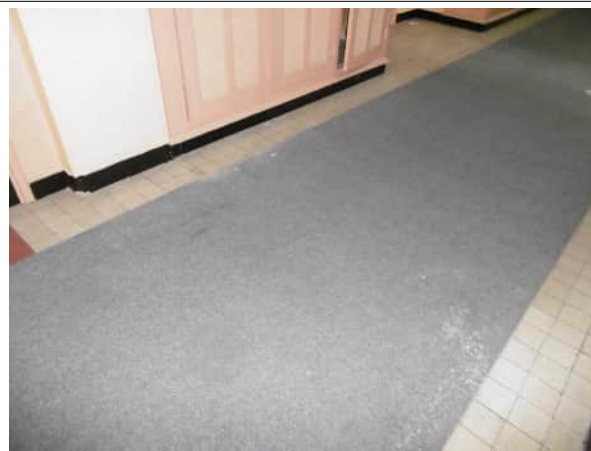
Prélèvement - P160 : Caserne Vandame - Bureaux 0001 / R+2  
/ Circulation - Moquette, Colle- (Absence d'amiante)

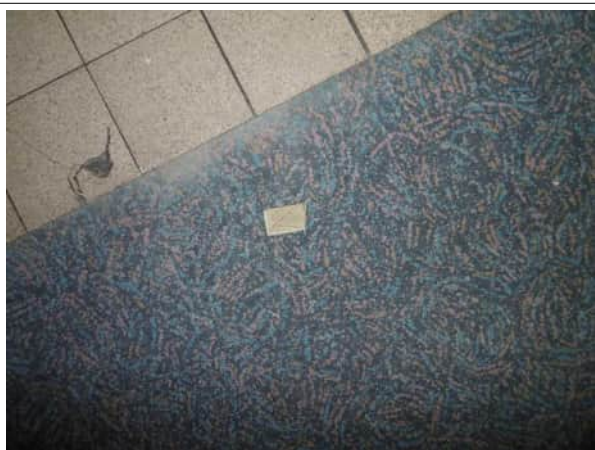
Prélèvement - P160 : Caserne Vandame - Bureaux 0001 / R+2  
/ Circulation - Moquette, Colle- (Absence d'amiante)

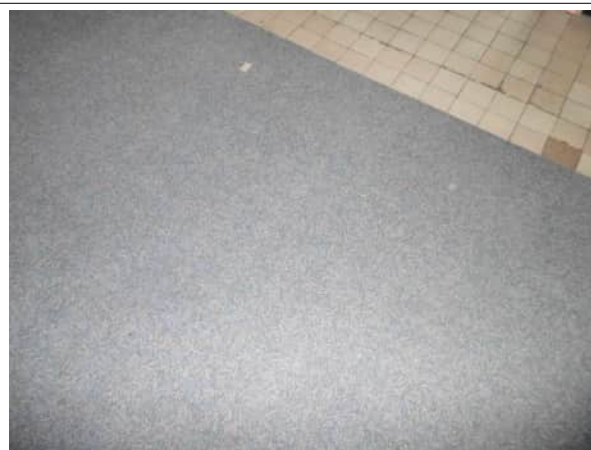
Prélèvement - P161 : Caserne Vandame - Bureaux 0001 / R+2  
/ Circulation - Moquette, Colle- (Absence d'amiante)

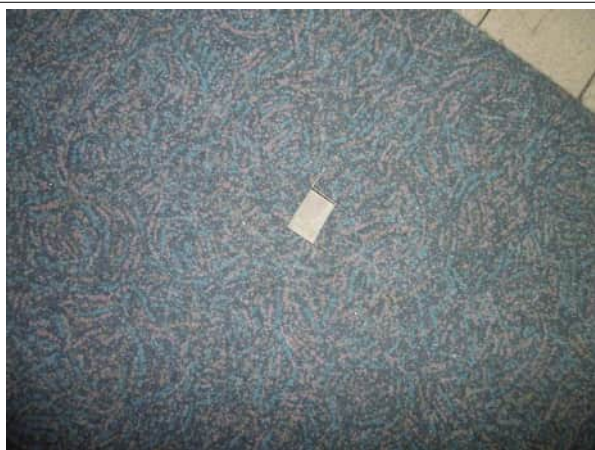
Prélèvement - P161 : Caserne Vandame - Bureaux 0001 / R+2  
/ Circulation - Moquette, Colle- (Absence d'amiante)

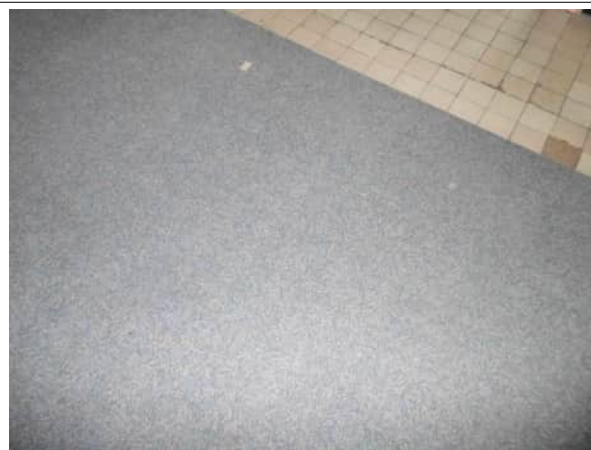
Prélèvement - P161 : Caserne Vandame - Bureaux 0001 / R+2  
/ Circulation - Moquette, Colle- (Absence d'amiante)

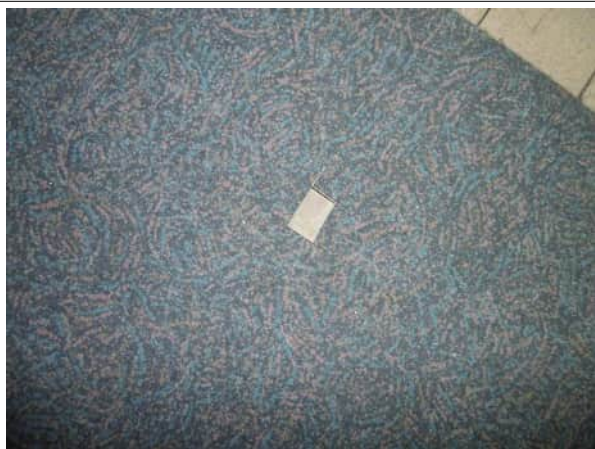
Prélèvement - P161 : Caserne Vandame - Bureaux 0001 / R+2  
/ Circulation - Moquette, Colle- (Absence d'amiante)

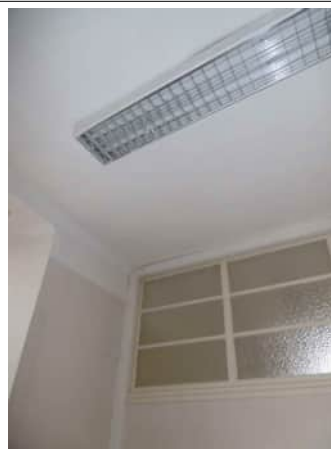
Prélèvement - P162 : Caserne Vandame - Bureaux 0001 / R+2  
/ Bureau 18 - Enduit projeté- (Absence d'amiante)

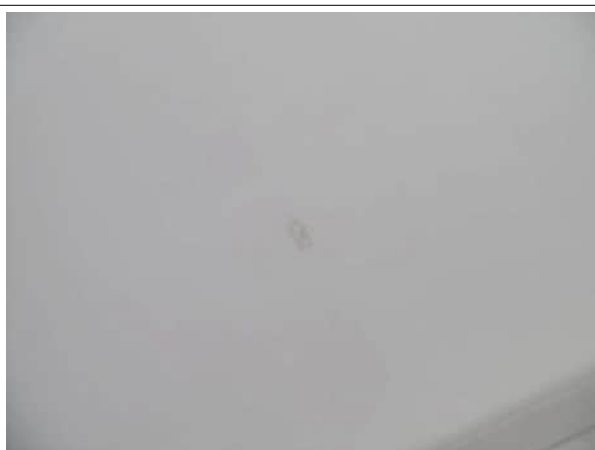
Prélèvement - P162 : Caserne Vandame - Bureaux 0001 / R+2  
/ Bureau 18 - Enduit projeté- (Absence d'amiante)

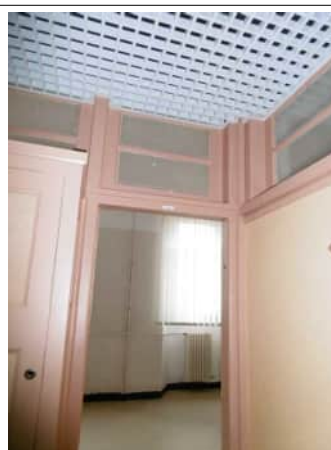
Prélèvement - P163 : Caserne Vandame - Bureaux 0001 / R+2  
/ Circulation - Mastic- (Absence d'amiante)

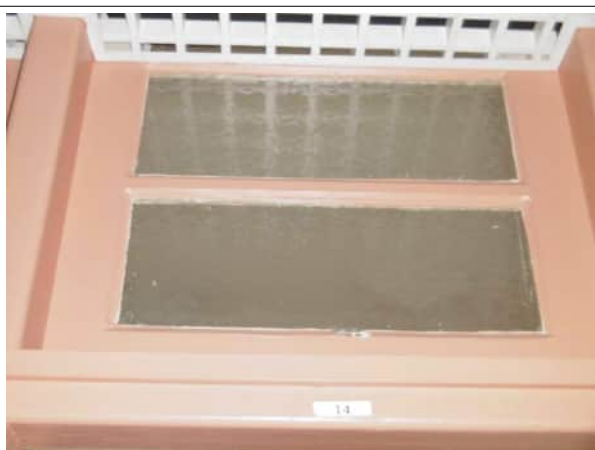
Prélèvement - P163 : Caserne Vandame - Bureaux 0001 / R+2  
/ Circulation - Mastic- (Absence d'amiante)

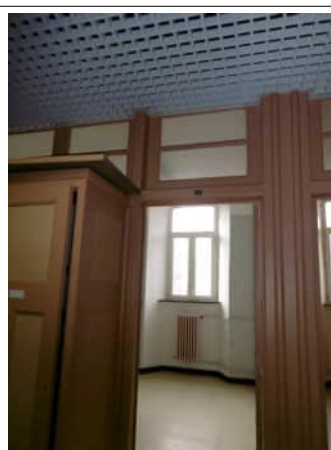
Prélèvement - P164 : Caserne Vandame - Bureaux 0001 / R+2  
/ Circulation - Mastic- (Absence d'amiante)

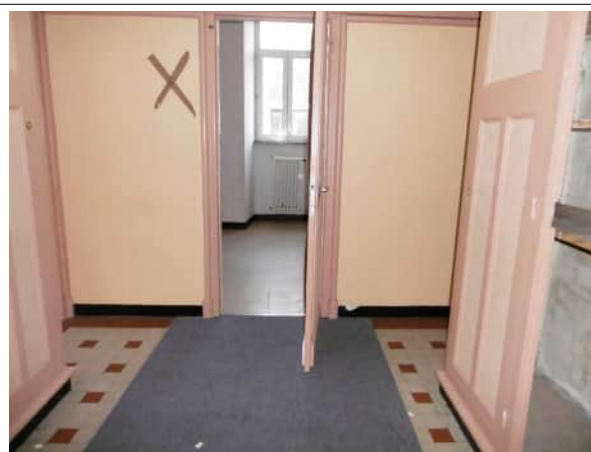
Prélèvement - P164 : Caserne Vandame - Bureaux 0001 / R+2  
/ Circulation - Mastic- (Absence d'amiante)

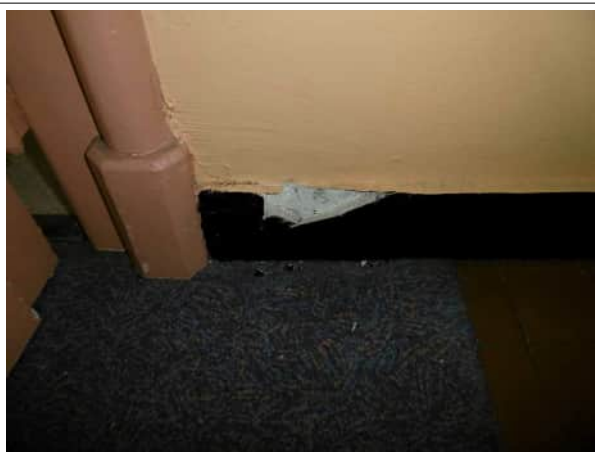
Prélèvement - P165 : Caserne Vandame - Bureaux 0001 / R+2  
/ Circulation - Colle de plinthe, Joint de plinthe- (Absence d'amiante)

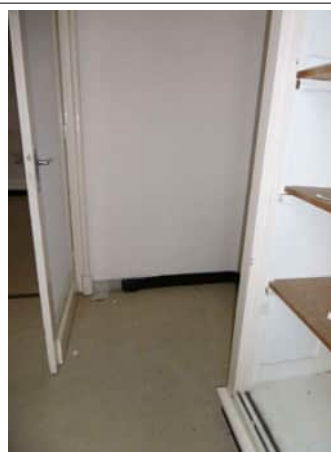
Prélèvement - P165 : Caserne Vandame - Bureaux 0001 / R+2  
/ Circulation - Colle de plinthe, Joint de plinthe- (Absence d'amiante)

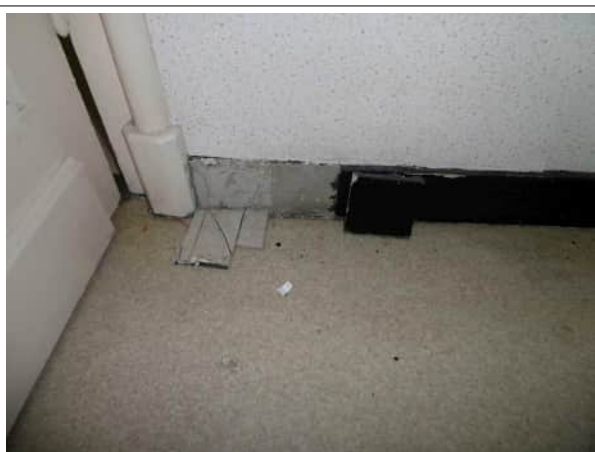
Prélèvement - P166 : Caserne Vandame - Bureaux 0001 / R+2  
/ Bureau 18 - Colle de plinthe, Joint de plinthe- (Absence d'amiante)

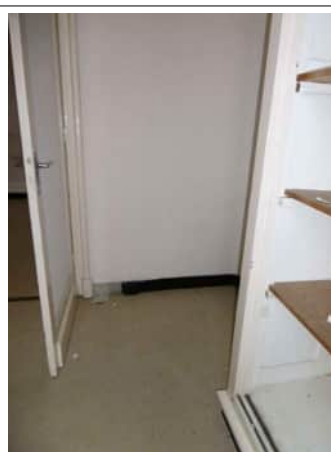
Prélèvement - P166 : Caserne Vandame - Bureaux 0001 / R+2  
/ Bureau 18 - Colle de plinthe, Joint de plinthe- (Absence d'amiante)

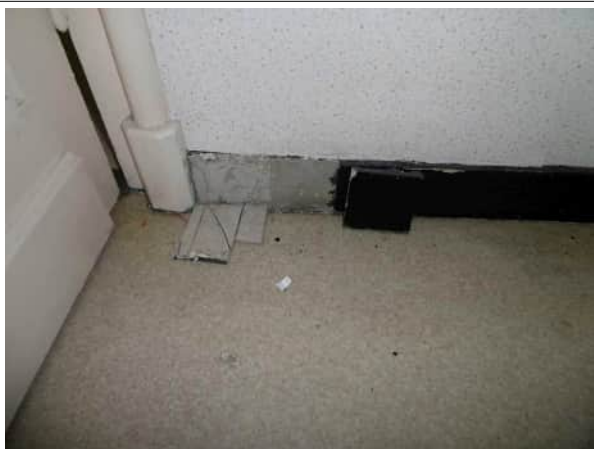
Prélèvement - P166 : Caserne Vandame - Bureaux 0001 / R+2  
/ Bureau 18 - Colle de plinthe, Joint de plinthe- (Absence d'amiante)

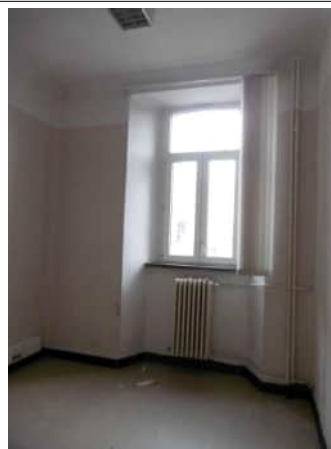
Prélèvement - P166 : Caserne Vandame - Bureaux 0001 / R+2  
/ Bureau 18 - Colle de plinthe, Joint de plinthe- (Absence  
d'amiante)

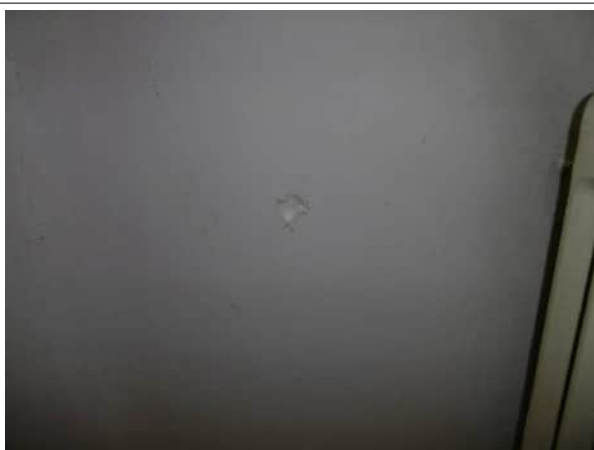
Prélèvement - P167 : Caserne Vandame - Bureaux 0001 / R+2  
/ Bureau 19 - Enduit projeté- (Absence d'amiante)

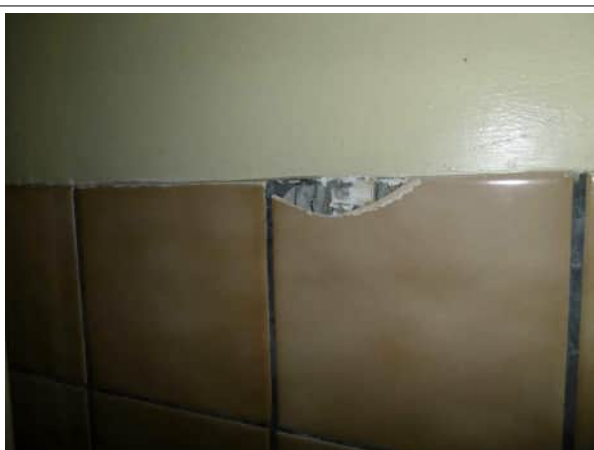
Prélèvement - P168 : Caserne Vandame - Bureaux 0001 / R+2  
/ WC 13 - Colle de faïence, Joint de faïence- (Absence  
d'amiante)

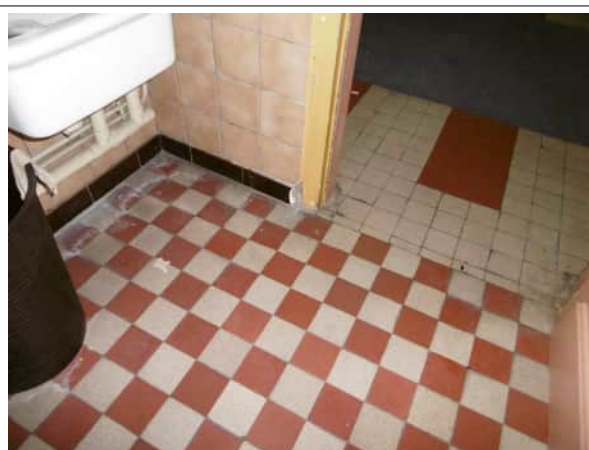
Prélèvement - P168 : Caserne Vandame - Bureaux 0001 / R+2  
/ WC 13 - Colle de faïence, Joint de faïence- (Absence  
d'amiante)

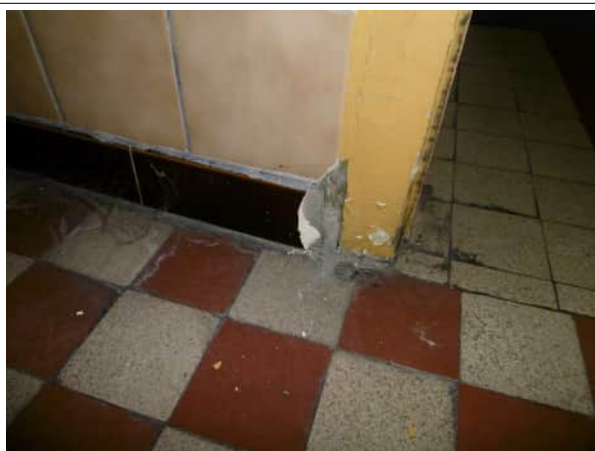
Prélèvement - P169 : Caserne Vandame - Bureaux 0001 / R+2  
/ WC 13 - Colle de plinthe, Joint de plinthe- (Absence  
d'amiante)

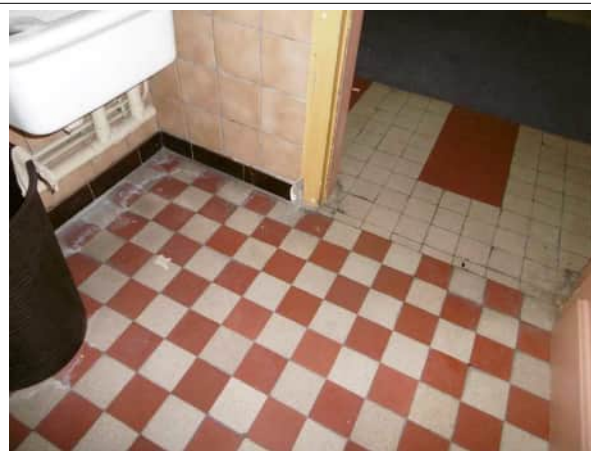
Prélèvement - P169 : Caserne Vandame - Bureaux 0001 / R+2  
/ WC 13 - Colle de plinthe, Joint de plinthe- (Absence  
d'amiante)

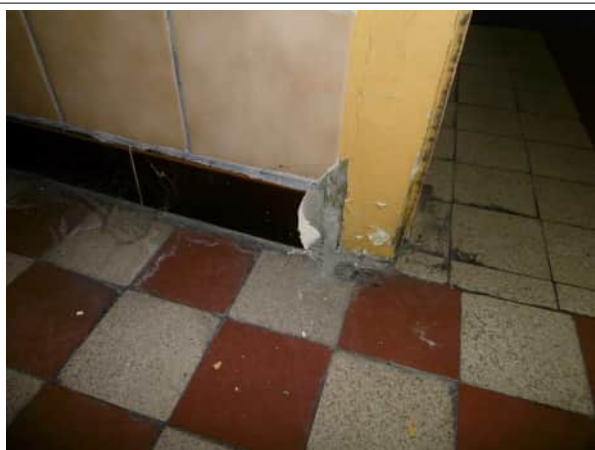
Prélèvement - P169 : Caserne Vandame - Bureaux 0001 / R+2  
/ WC 13 - Colle de plinthe, Joint de plinthe- (Absence  
d'amiante)

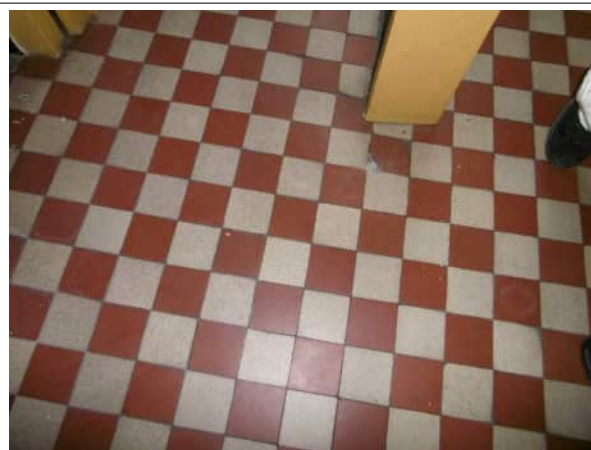
Prélèvement - P169 : Caserne Vandame - Bureaux 0001 / R+2  
/ WC 13 - Colle de plinthe, Joint de plinthe- (Absence  
d'amiante)

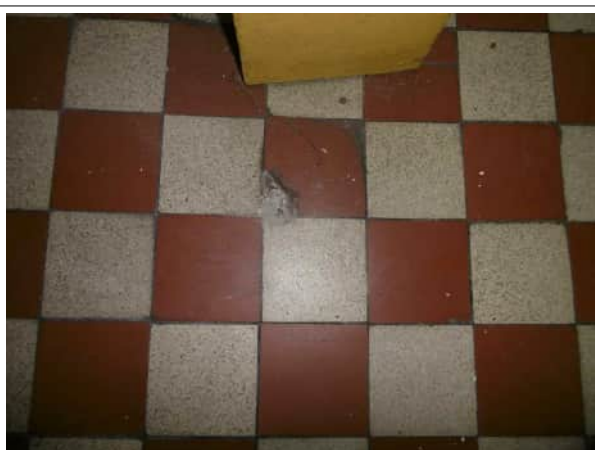
Prélèvement - P170 : Caserne Vandame - Bureaux 0001 / R+2  
/ WC 13 - Colle de carrelage, Ragréege, Joint de carrelage-  
(Absence d'amiante)

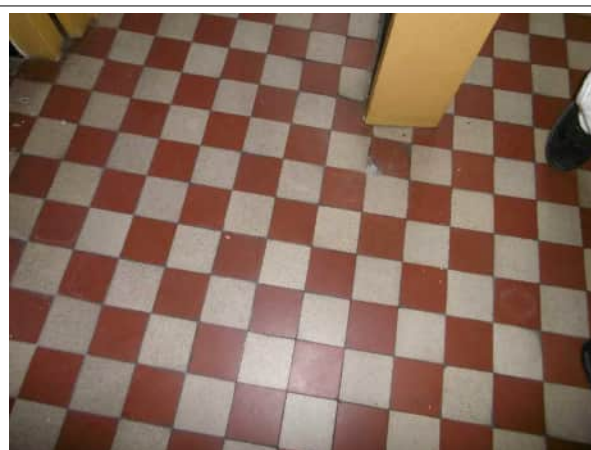
Prélèvement - P170 : Caserne Vandame - Bureaux 0001 / R+2  
/ WC 13 - Colle de carrelage, Ragréege, Joint de carrelage-  
(Absence d'amiante)

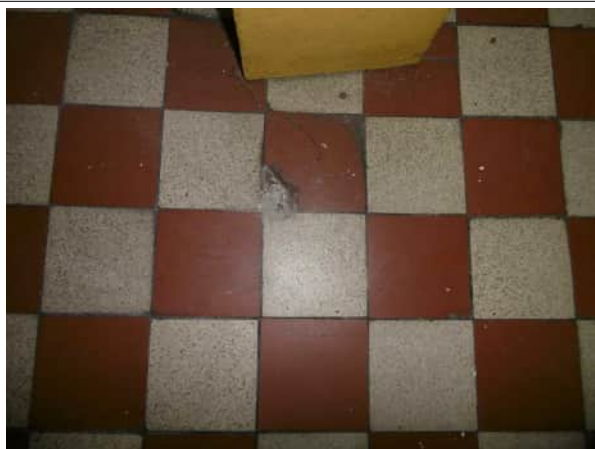
Prélèvement - P170 : Caserne Vandame - Bureaux 0001 / R+2  
/ WC 13 - Colle de carrelage, Ragréege, Joint de carrelage-  
(Absence d'amiante)

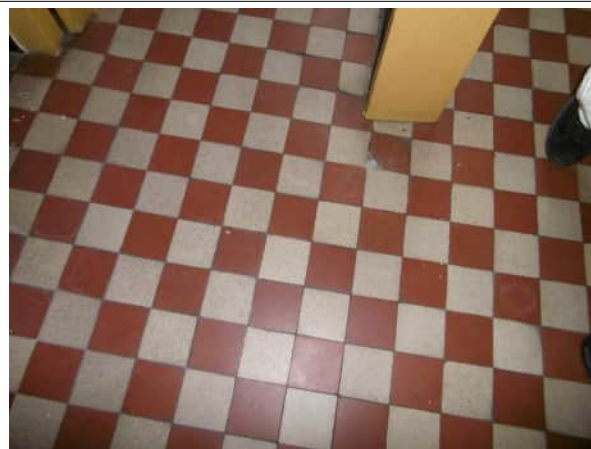
Prélèvement - P170 : Caserne Vandame - Bureaux 0001 / R+2  
/ WC 13 - Colle de carrelage, Ragréege, Joint de carrelage-  
(Absence d'amiante)

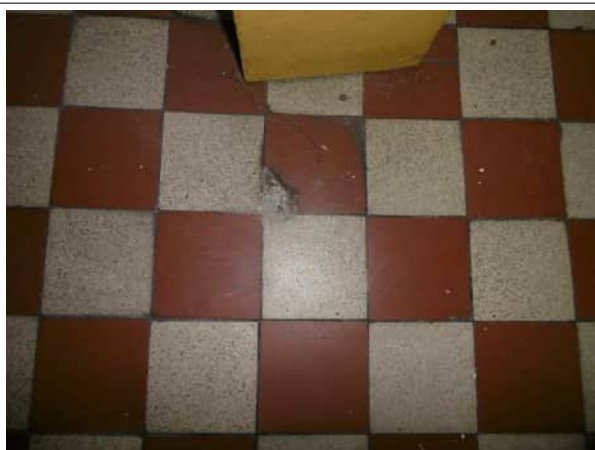
Prélèvement - P170 : Caserne Vandame - Bureaux 0001 / R+2  
/ WC 13 - Colle de carrelage, Ragréege, Joint de carrelage-  
(Absence d'amiante)

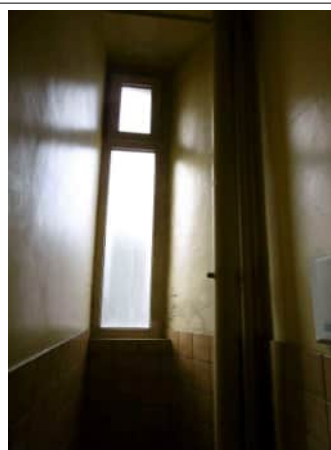
Prélèvement - P170 : Caserne Vandame - Bureaux 0001 / R+2  
/ WC 13 - Colle de carrelage, Ragréege, Joint de carrelage-  
(Absence d'amiante)

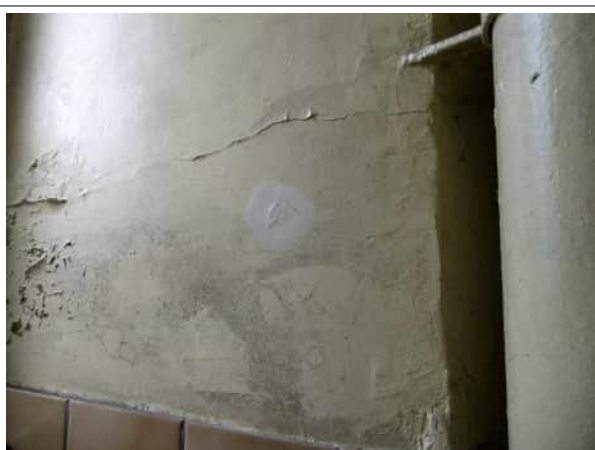
Prélèvement - P171 : Caserne Vandame - Bureaux 0001 / R+2  
/ WC 13 - Enduit projeté- (Absence d'amiante)

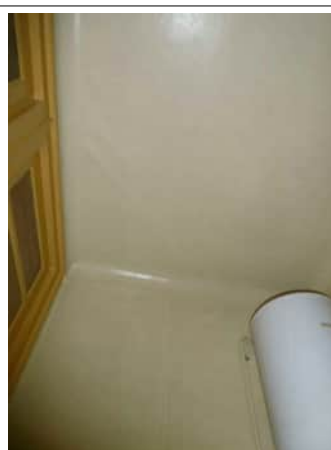
Prélèvement - P171 : Caserne Vandame - Bureaux 0001 / R+2  
/ WC 13 - Enduit projeté- (Absence d'amiante)

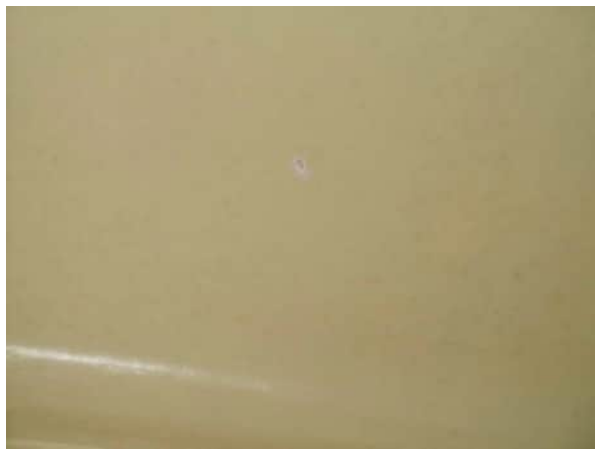
Prélèvement - P172 : Caserne Vandame - Bureaux 0001 / R+2  
/ WC 13 - Enduit projeté- (Absence d'amiante)
