# Rapport de repérage amiante avant réalisation de travaux dans un immeuble bâti

Rapport N° : 27790697/S1/1/AM-RTV\_V1

### 590350024E BAT0001 DIAG COMPLEMENTAIRE

CASERNE VANDAMME  
59000 LILLE

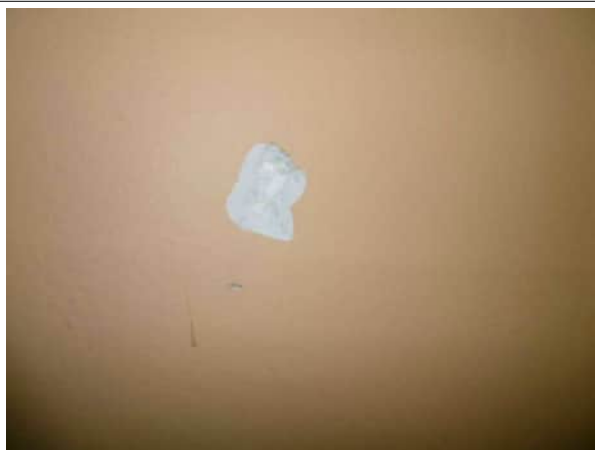
Prélèvement - P173 : Caserne Vandame - Bureaux 0001 / R+2  
/ Circulation - Enduit projeté- (Absence d'amiante)

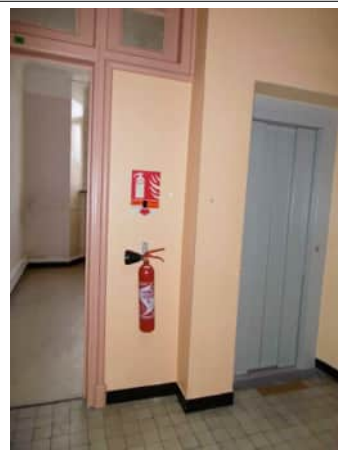
Prélèvement - P173 : Caserne Vandame - Bureaux 0001 / R+2  
/ Circulation - Enduit projeté- (Absence d'amiante)

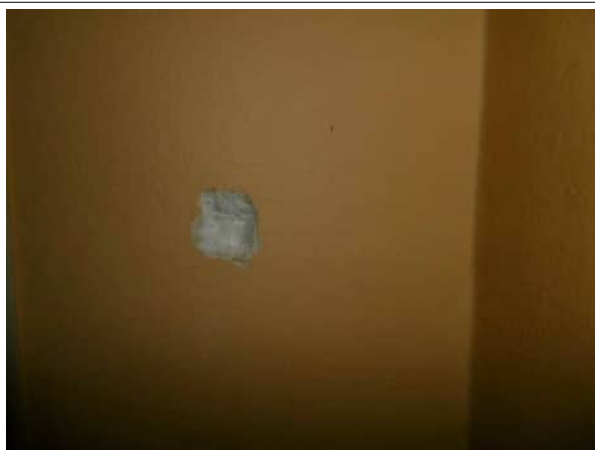
Prélèvement - P174 : Caserne Vandame - Bureaux 0001 / R+2  
/ Circulation - Enduit projeté- (Absence d'amiante)

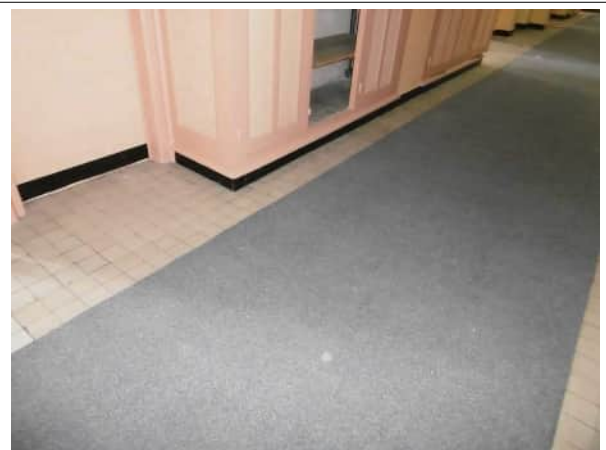
Prélèvement - P174 : Caserne Vandame - Bureaux 0001 / R+2  
/ Circulation - Enduit projeté- (Absence d'amiante)

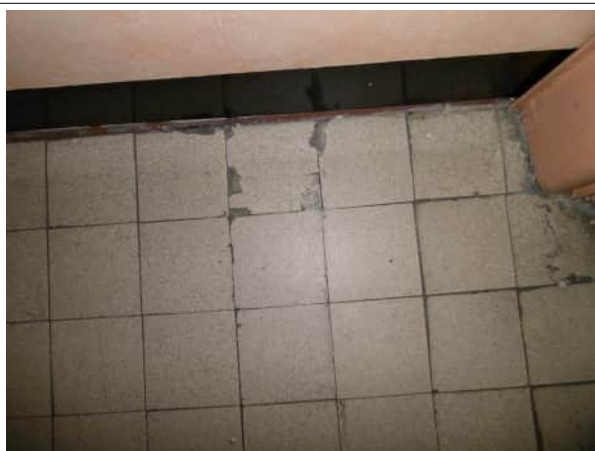
Prélèvement - P177 : Caserne Vandame - Bureaux 0001 / R+2  
/ Circulation - Colle de carrelage, Ragrée, Joint de carrelage- (Absence d'amiante)

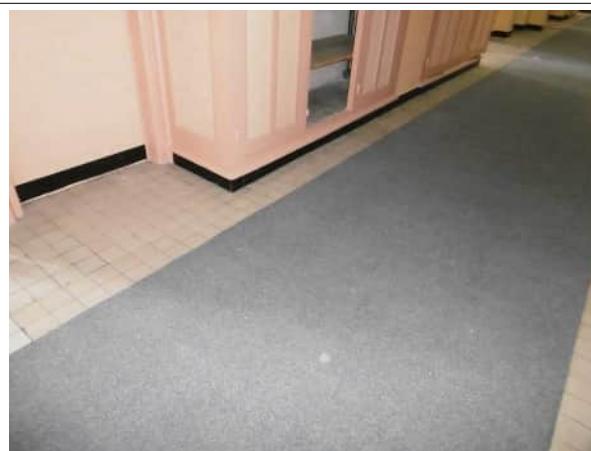
Prélèvement - P177 : Caserne Vandame - Bureaux 0001 / R+2  
/ Circulation - Colle de carrelage, Ragréage, Joint de carrelage-  
(Absence d'amiante)

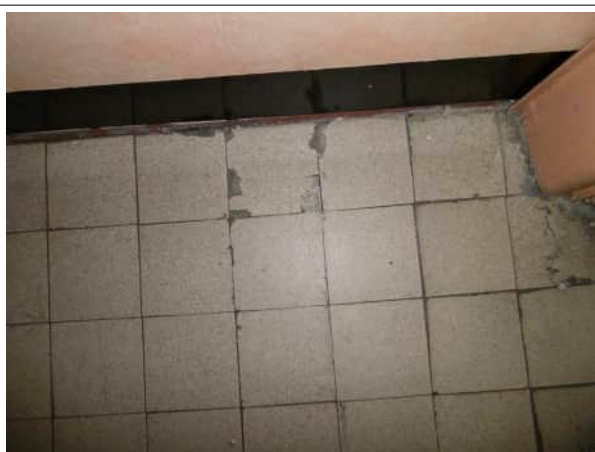
Prélèvement - P177 : Caserne Vandame - Bureaux 0001 / R+2  
/ Circulation - Colle de carrelage, Ragréage, Joint de carrelage-  
(Absence d'amiante)

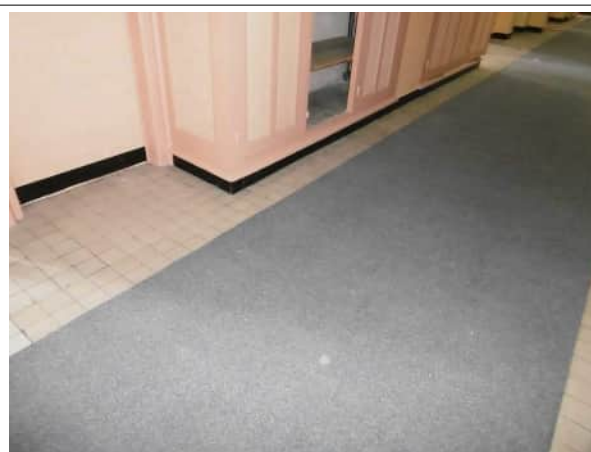
Prélèvement - P177 : Caserne Vandame - Bureaux 0001 / R+2  
/ Circulation - Colle de carrelage, Ragréage, Joint de carrelage-  
(Absence d'amiante)

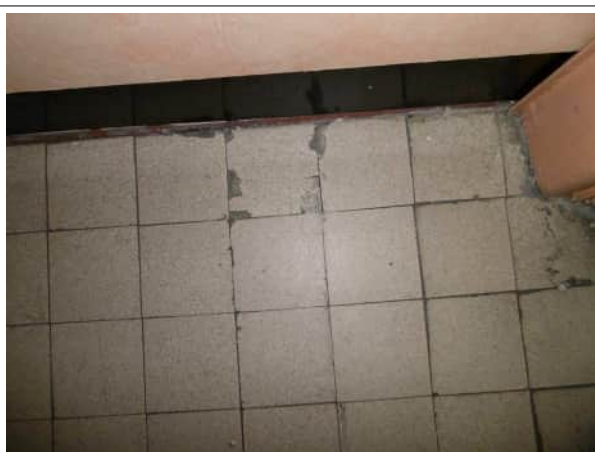
Prélèvement - P177 : Caserne Vandame - Bureaux 0001 / R+2  
/ Circulation - Colle de carrelage, Ragréage, Joint de carrelage-  
(Absence d'amiante)

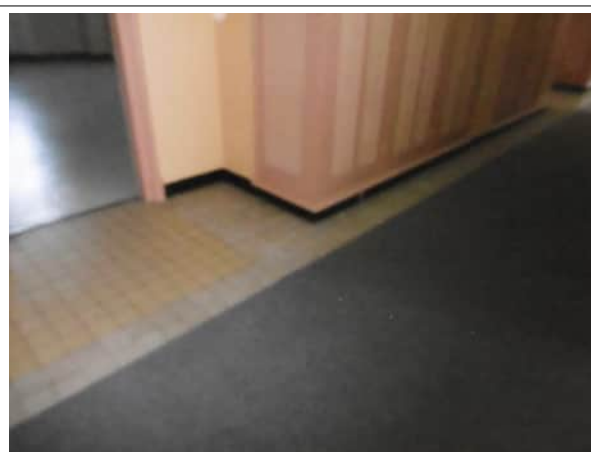
Prélèvement - P177 : Caserne Vandame - Bureaux 0001 / R+2  
/ Circulation - Colle de carrelage, Ragréage, Joint de carrelage-  
(Absence d'amiante)

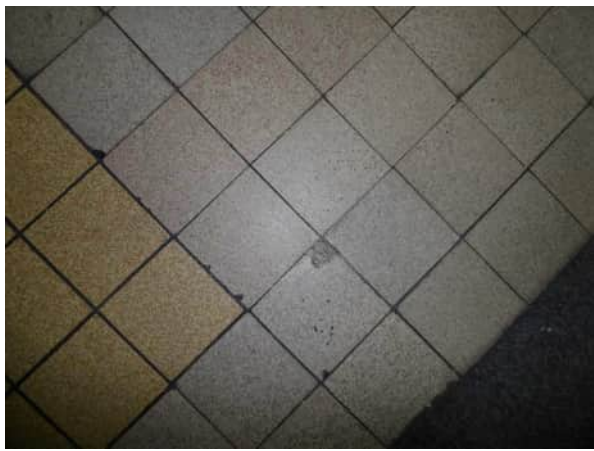
Prélèvement - P178 : Caserne Vandame - Bureaux 0001 / R+2  
/ Circulation - Colle de carrelage, Ragréage, Joint de carrelage-  
(Absence d'amiante)

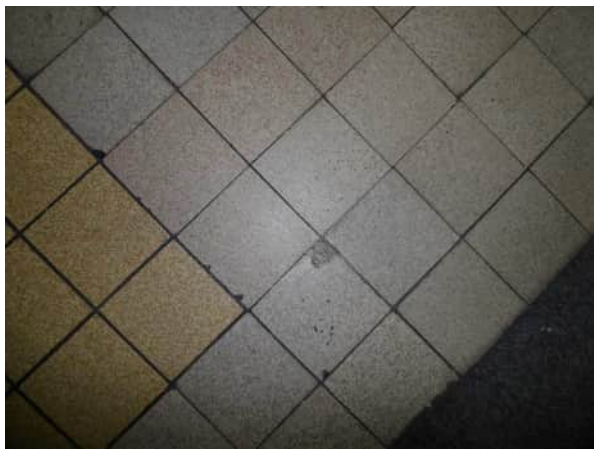
Prélèvement - P178 : Caserne Vandame - Bureaux 0001 / R+2  
/ Circulation - Colle de carrelage, Ragraéage, Joint de carrelage-  
(Absence d'amiante)

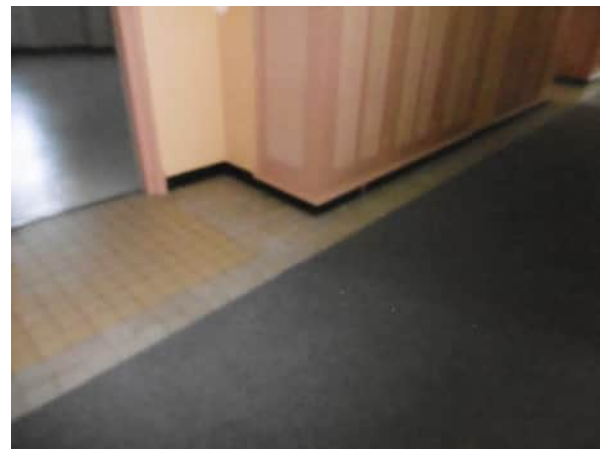
Prélèvement - P178 : Caserne Vandame - Bureaux 0001 / R+2  
/ Circulation - Colle de carrelage, Ragraéage, Joint de carrelage-  
(Absence d'amiante)

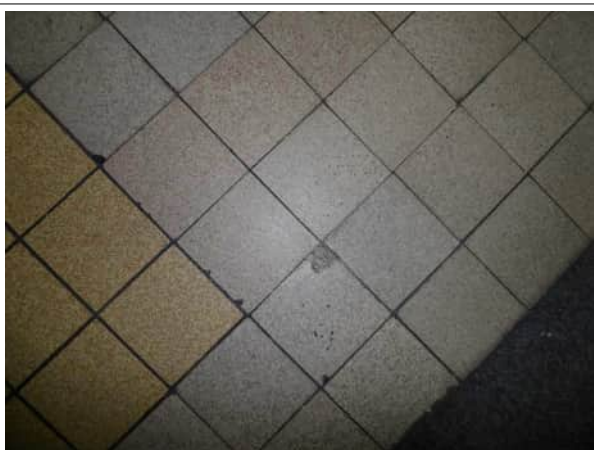
Prélèvement - P178 : Caserne Vandame - Bureaux 0001 / R+2  
/ Circulation - Colle de carrelage, Ragraéage, Joint de carrelage-  
(Absence d'amiante)

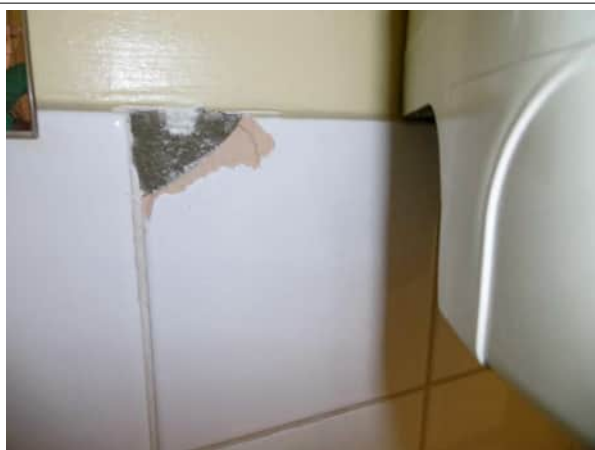
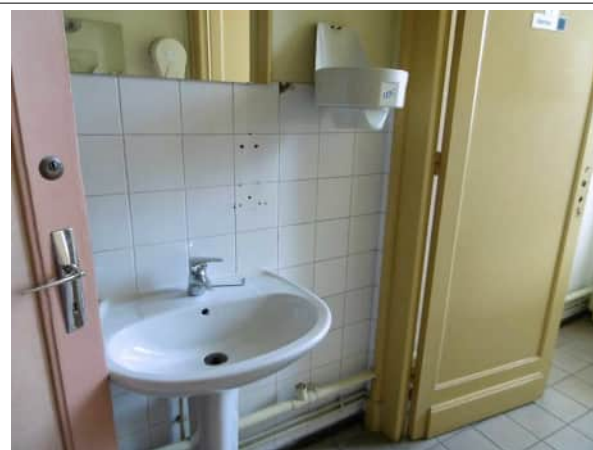
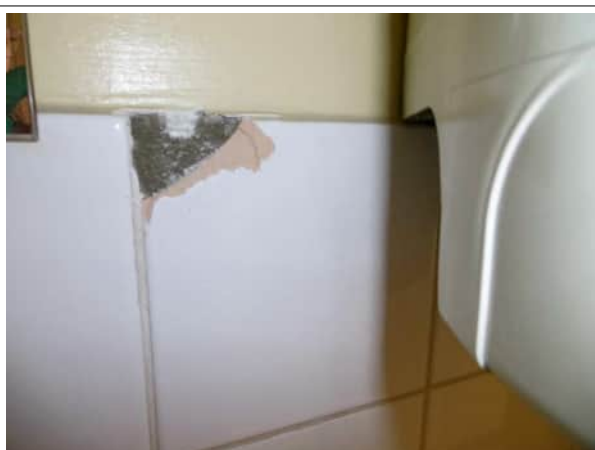
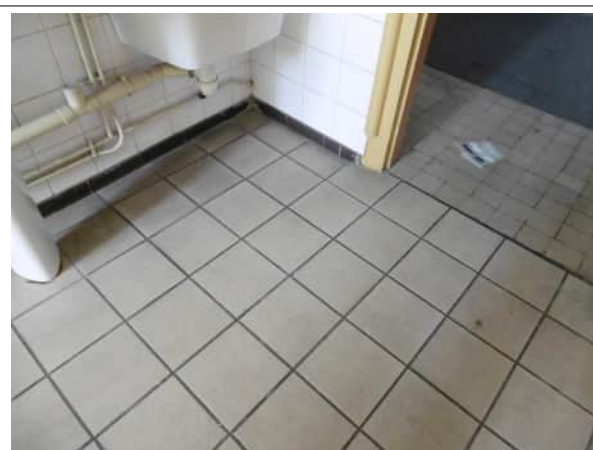
Prélèvement - P180 : Caserne Vandame - Bureaux 0001 / R+2  
/ WC 3 - Colle de faïence, Joint de faïence- (Absence d'amiante)

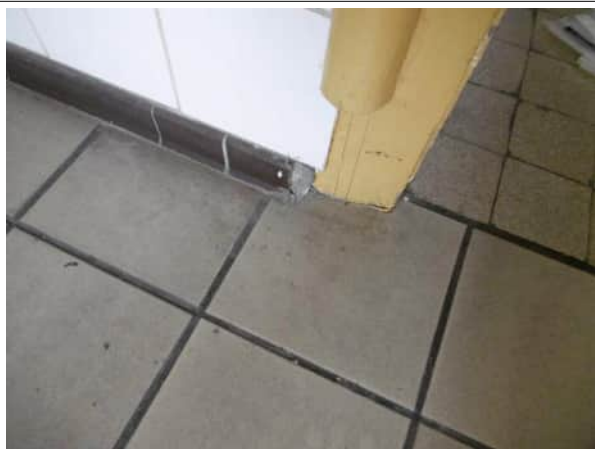
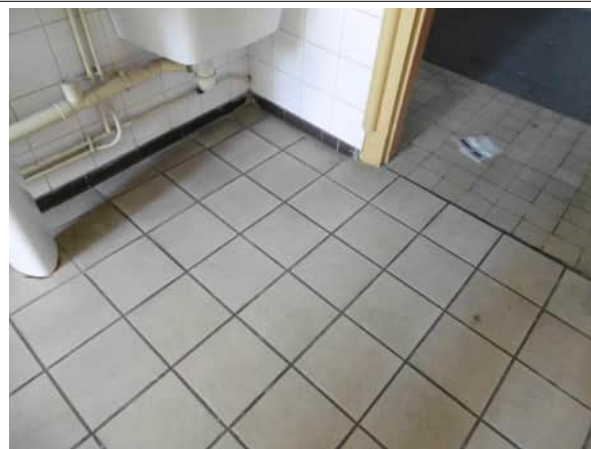
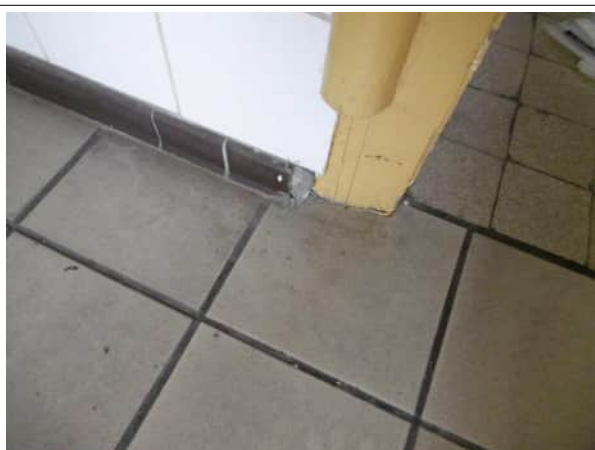
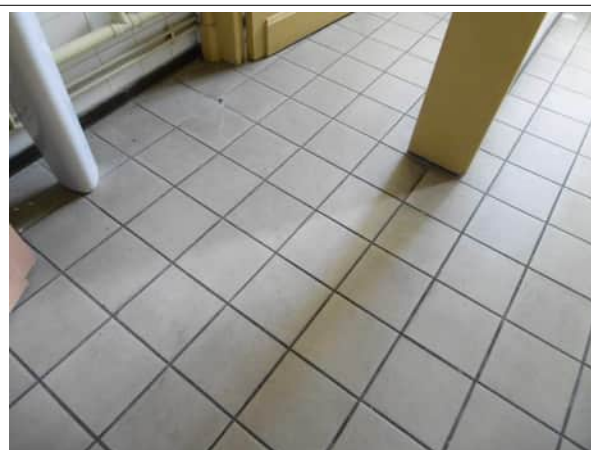
Prélèvement - P181 : Caserne Vandame - Bureaux 0001 / R+2  
/ WC 3 - Colle de plinthe, Joint de plinthe- (Absence d'amiante)

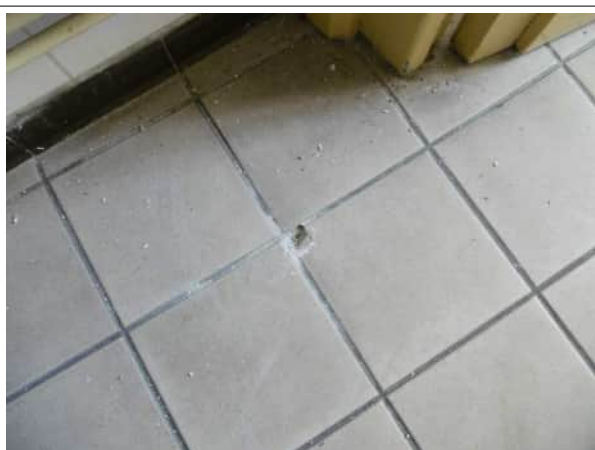
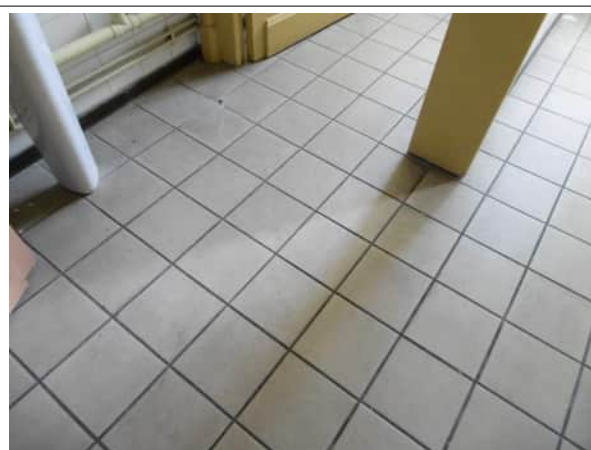
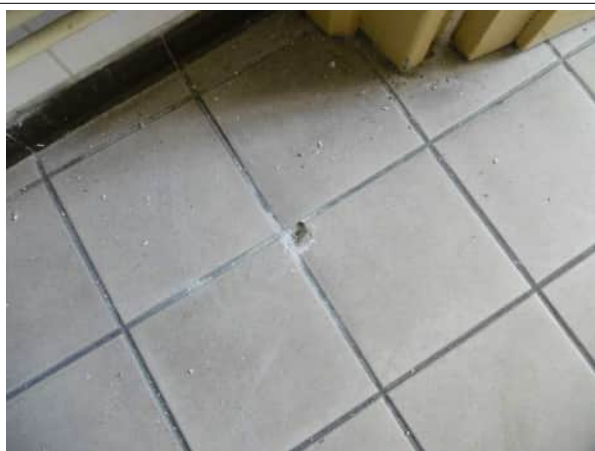
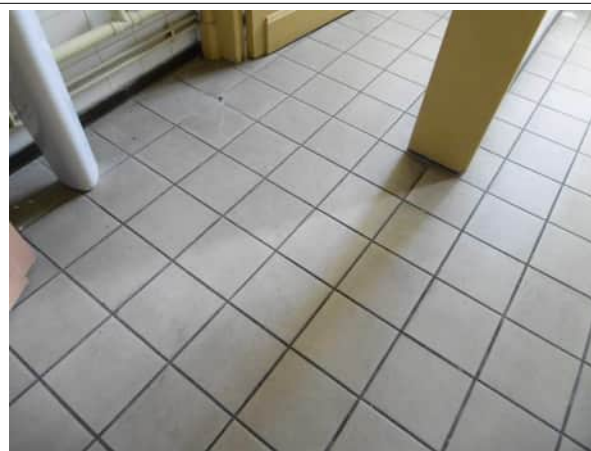
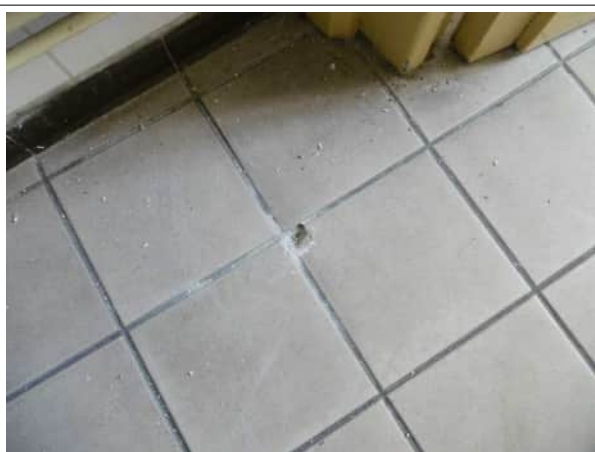
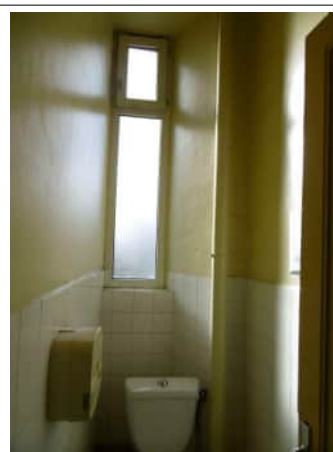
Prélèvement - P182 : Caserne Vandame - Bureaux 0001 / R+2  
/ WC 3 - Colle de carrelage, Joint de carrelage, Ragréage-  
(Absence d'amiante)

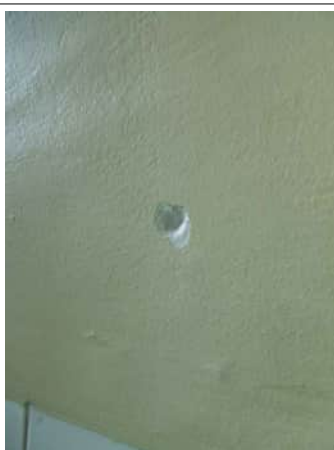
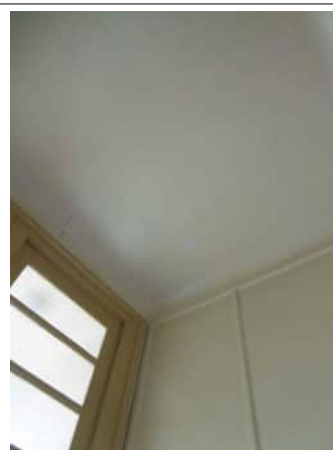
Prélèvement - P183 : Caserne Vandame - Bureaux 0001 / R+2  
/ WC 3 - Enduit projeté- (Absence d'amiante)

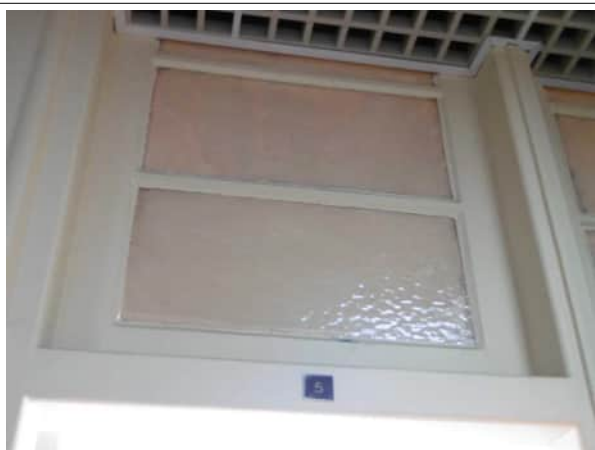
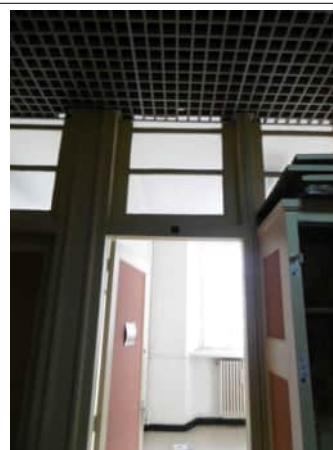
Prélèvement - P187 : Caserne Vandame - Bureaux 0001 / R+1  
/ Couloir 16 - Mastic- (Absence d'amiante)

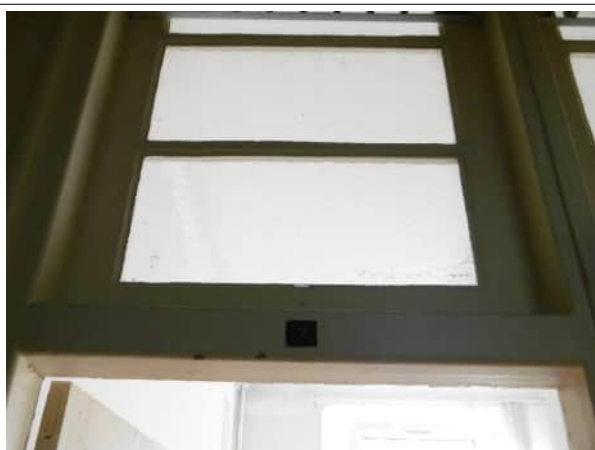
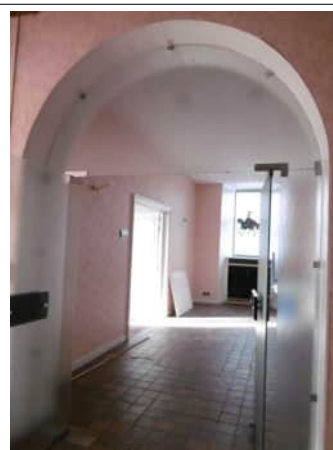
Prélèvement - P188 : Caserne Vandame - Bureaux 0001 / R+1  
/ Couloir 16 - Mastic- (Absence d'amiante)

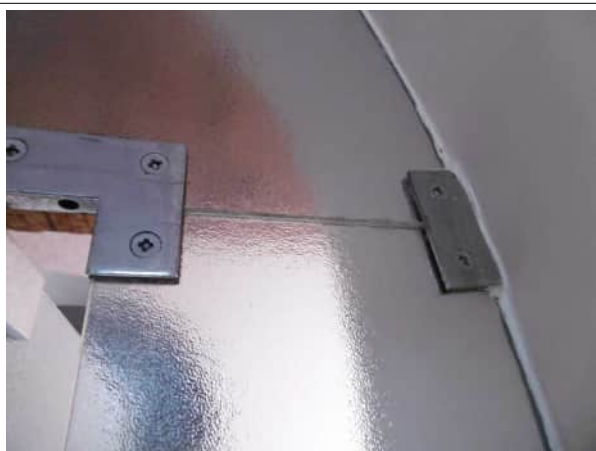
Prélèvement - P189 : Caserne Vandame - Bureaux 0001 / RdC  
/ Couloir 12 - Isolant- (Absence d'amiante)
