# Rapport de repérage des matériaux et produits contenant de l'amiante avant réalisation de travaux dans un immeuble bâti

Adresse : 17 Rue Lyderic 59000 LILLE

Référence client : Caserne VANDAMME

Désignation : Bâtiment 005

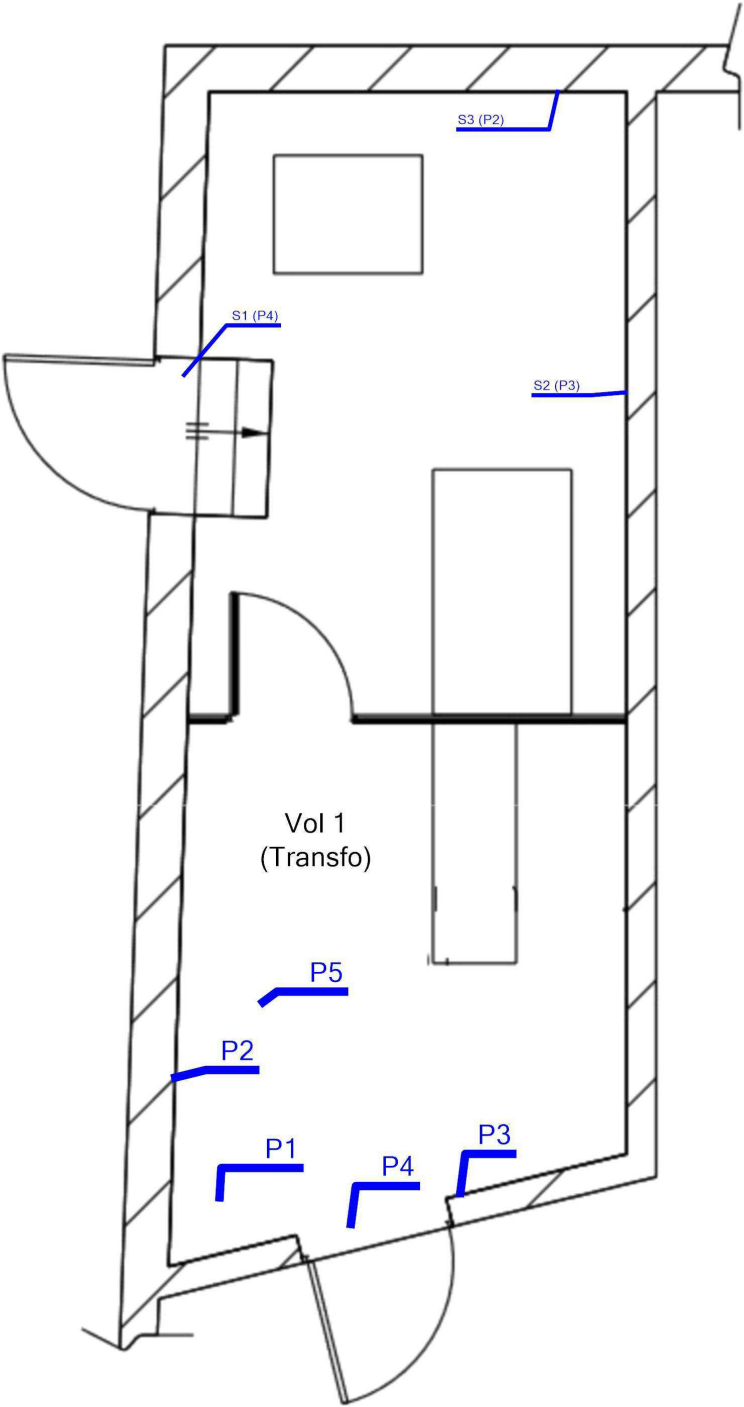
Bâtiment 0005

| Ref. | Plans | Titre du plan |
|---|---|---|
| | Bâtiment 5 | Bâtiment 5 - Plan de repérage - Actions menées |
