direction  
générale  
de l'Aviation  
civile

# PLATE-FORME AÉROPORTUAIRE DE MARTINIQUE - AIME CESAIRE

**Rénovation de la tour de contrôle**  
DIAGNOSTIC – mémoire

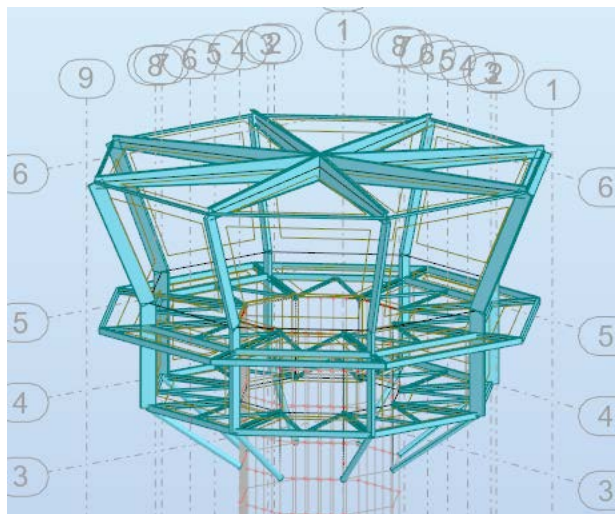
*Modélisation structurelle de la charpente de la vigie et de la sous-vigie  
(extrait du diagnostic technique structurelle IBConsult - M1 partie2)*

Le diagnostic visuel fait état d'une structure globalement très robuste et d'un état général plutôt bon. Un point de vigilance sur les éléments présentant de la corrosion (boutons de la sous-vigie et leurs accroches)

En dehors des considérations sismiques qui seront détaillées plus loin, la tour présente surtout des défauts liés à la corrosion. Un entretien, avec décapage et remise en peinture, est à effectuer périodiquement.
