Objet : RN 141 – CHASSENEUIL/ROUMAZIERES – Etude géotechnique projet du tracé et des OA et problématique karstique (C19SB0146 - 14.16.G620)

## **NOTE TECHNIQUE**

### **Problématique karstique au droit des deux dolines de SUAUX**

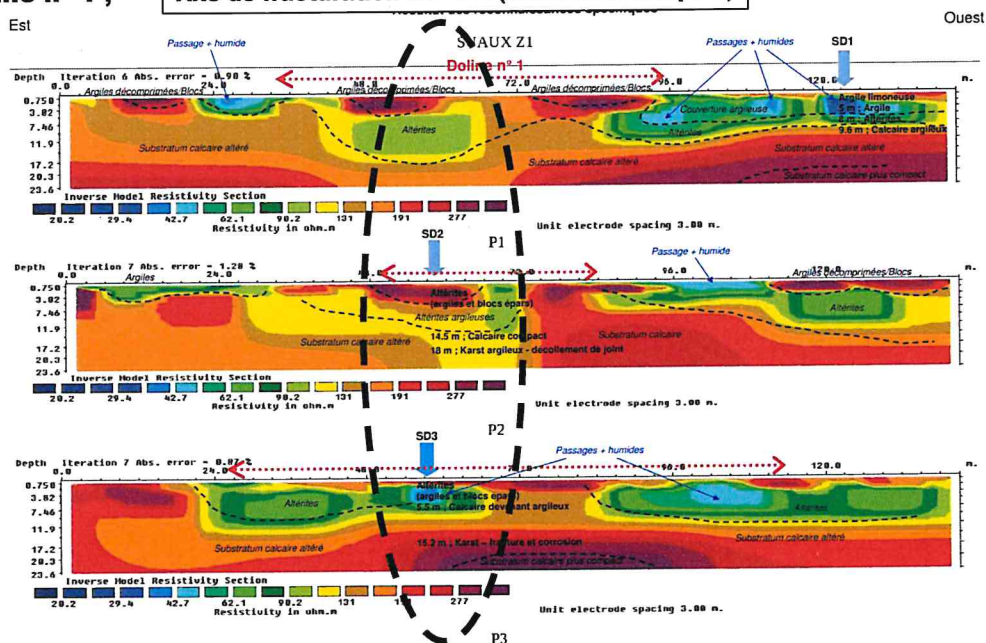
### . Doline n° 1 ;

### Axe de fracturation N175°E (altération marquée)

- Noues humides locales (résurgences de pente)
- Altération épaisse sur l'axe de fracturation (pseudo-talweg Sud-Nord)
- Toit rocheux très irrégulier
- Ponor visible (SD5) avec décompression des formations superficielles
- Altérites épaisses et humides vers l'aval du talweg (selon l'axe d'écoulement hypodermique)
- Pas de vides visitables (laminoirs et fractures centimétriques +/- colmatés)

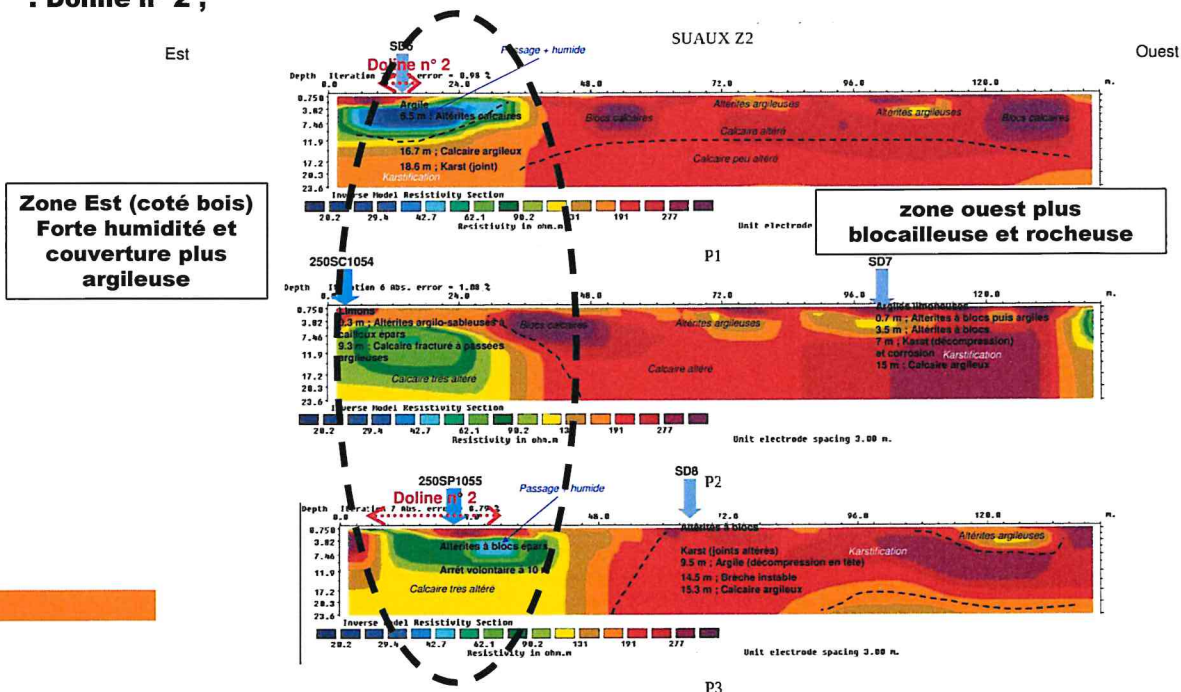
## • Doline n° 2 ;

- Arrivées d'eaux en amont (secteur Sud-Est plus humide / bois) avec formations sup. plus argileuses
- Secteur Nord-Ouest plus sec, blocailleux et rocheux
- Pas de vides visitables (joints karstifiés et brèches centimétriques)

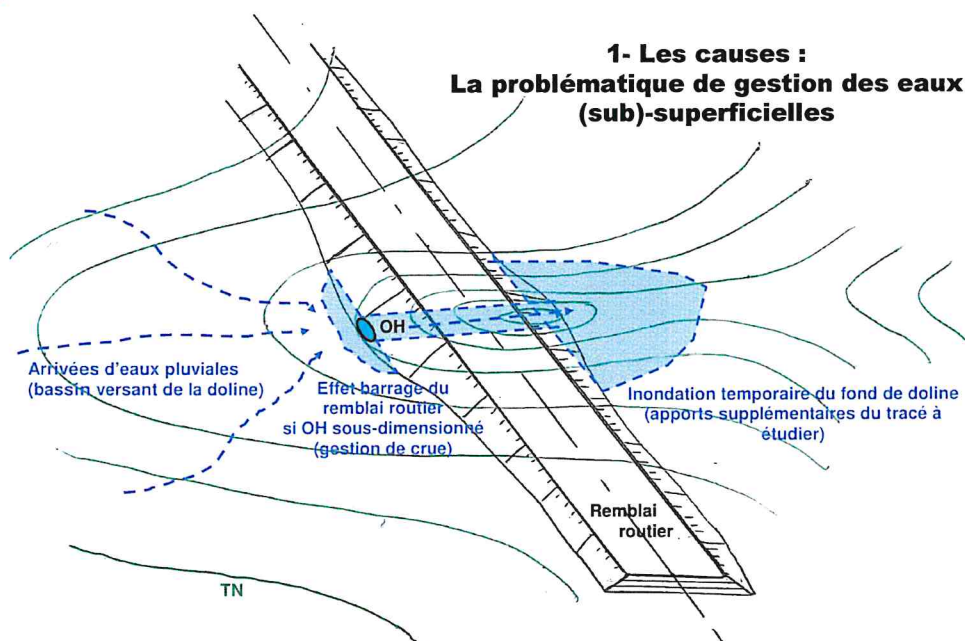
Schéma du risque de mise en charge de la doline lors d'événements pluvieux  
(saturation en pieds de remblai)

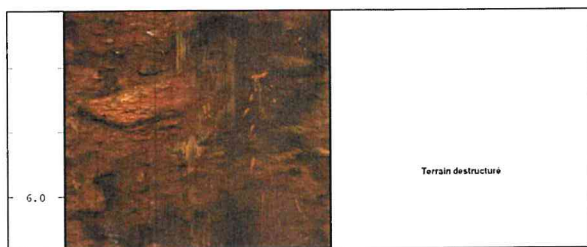
Dans le SD4, le tube transparent est propre jusque 16.20 m. Une section de l'ouvrage entre 3.60 m et 10.00 m montre des parois instables voire déstructurées. Notamment, une ouverture plus profonde est observée de 8.53 m à 8.80 m. De 16.20 m à 21.52 m de la boue sur le tubage et des particules en suspension dans l'eau masquent la paroi. Le niveau de l'eau se situe à 20.10 m.

Figure 6 : Terrain déstructuré dans le SD4

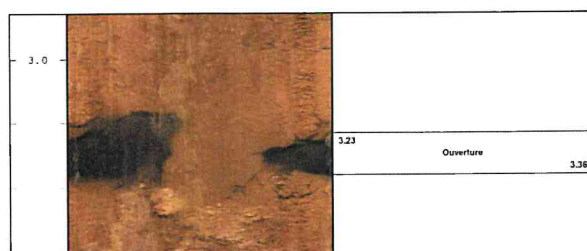
Dans ce forage, le tube transparent est assez propre pour observer la présence de deux ouvertures : une située de 2.35 m à 2.54 m, et une autre de 3.23 m à 3.36 m. Le niveau d'eau se trouve à 19.84 m et elle est chargée en particules.

Figure 7 : Profonde ouverture relevée dans le SD5

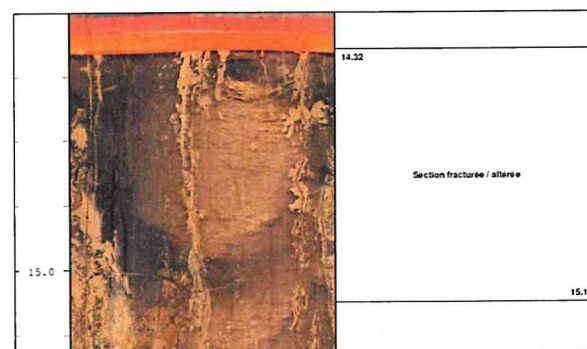
Dans ce forage, le tube transparent est moyennement propre. Deux zones sensibles sont observées : une allant de 9.25 m à 9.65 m, et une autre de 14.15 m à 15.05 m. Le niveau d'eau se trouve à 19.10 m et elle est claire jusqu'à la fin du forage.

Figure 9 : Calcaire sain en fond d'ouvrage

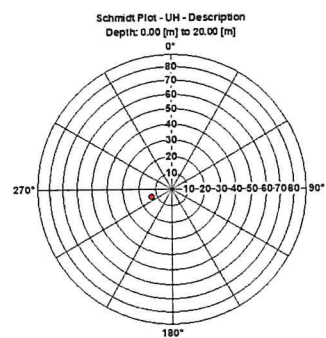
Figure 8 : Diagramme de Schmidt (Hémisphère Nord) et pointé structural du forage SD6

Dans le SD6, le tube transparent est moyennement propre. Aucune ouverture n'est visible sur l'ensemble de la paroi. Une fracture est observée à 18.60 m. Cette fracture est subhorizontale et se trouve dans un plan N160° pendant vers le Sud-Ouest. Les fractures dans des dépressions telles que les dolines sont souvent circulaires et subhorizontales ce qui rend difficile d'établir une famille structurale. Le niveau d'eau se situe à 18.30 m.

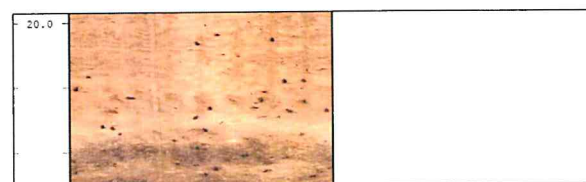
Figure 10 : Dans le SD9, terrain très déstructuré vers 11m de profondeur
