# Pré-rapport de repérage amiante avant réalisation de travaux dans un immeuble bâti

**Rapport N° : 27074758/S1/1/AM-RTV\_V1****Rédigé le : 15/09/2025****Référence au programme de travaux :**  
MAIL MAIL DU 24/06/2025 réalisé le 24/06/2025 par  
EDDY FLAMENT

**CASERNE DE SOISSONS**45 AVENUE DE LAON  
02200 SOISSONS**BAT 001**

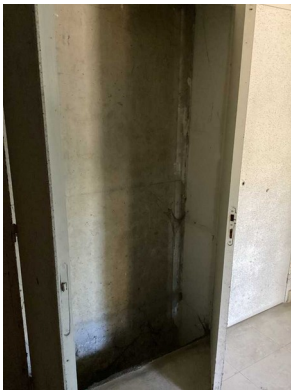
| P18 | ZPSO 9 |

| BATIMENT 1 -> RDC -> ENTREE A | |
| Murs et cloisons maçonnées "en dur" -> Enduits lissés, projetés ou talochés | |

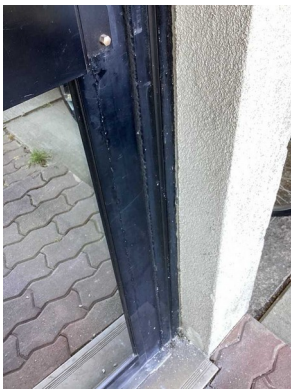
| P15 | ZPSO 8 |

| BATIMENT 1 -> RDC -> SAS ENTREE A | |
| Menuiseries extérieures -> Joints d'étanchéité | |

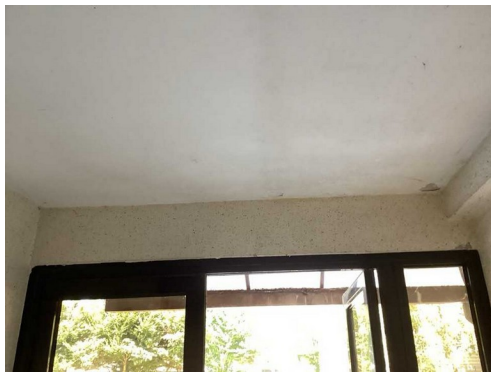
| P45 | ZPSO 21 |

| BATIMENT 1 -> RDC -> ENTREE B | |
| Plafonds -> Enduits lissés, projetés ou talochés | |

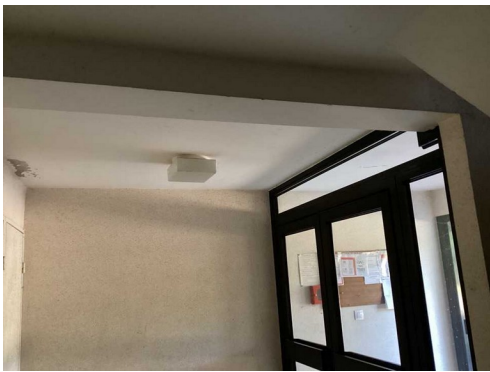
| P47 | ZPSO 22 |

| BATIMENT 1 -> RDC -> ENTREE B | |
| Poutres -> Enduits lissés, projetés ou talochés | |

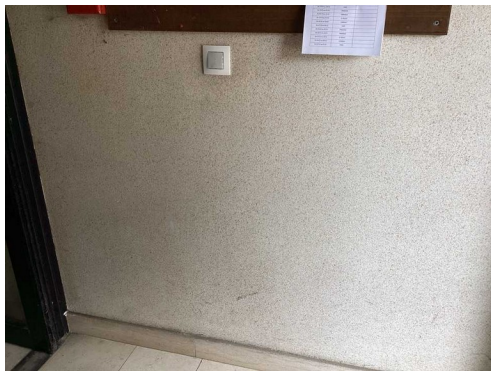
| P38 | ZPSO 18 |

| BATIMENT 1 -> RDC -> ENTREE B | |
| Murs et cloisons maçonnées "en dur" -> Enduits lissés, projetés ou talochés Peinture | |

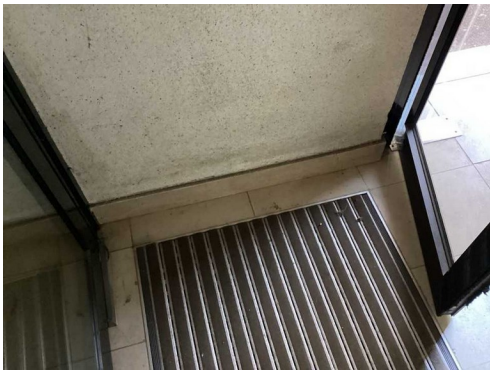
| P44 | ZPSO 20 |

| BATIMENT 1 -> RDC -> ENTREE B | |
| Revêtements de murs, poteaux, cloisons, gaines, coffres -> Colles de plinthe | |

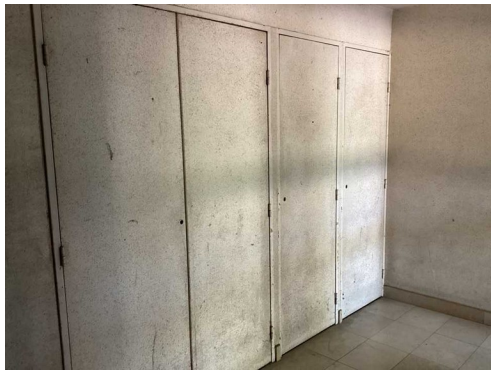
| P49 | ZPSO 23 |

| BATIMENT 1 -> RDC -> ENTREE B | |
| Portes -> Peintures | |

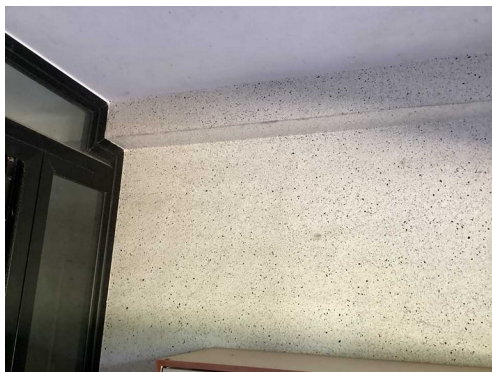
| P48 | ZPSO 22 |

| BATIMENT 1 -> RDC -> SAS ENTREE B | |
| Poutres -> Enduits lissés, projetés ou talochés | |

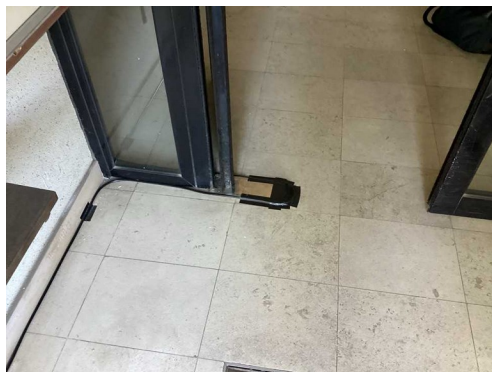
| P41 | ZPSO 19 |

| BATIMENT 1 -> RDC -> SAS ENTREE B | |
| Revêtements de sol -> Colles de carrelage | |

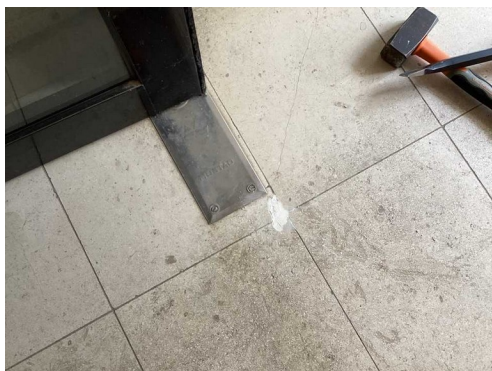
| P42 | ZPSO 19 |

| BATIMENT 1 -> RDC -> SAS ENTREE B | |
| Revêtements de sol -> Colles de carrelage | |

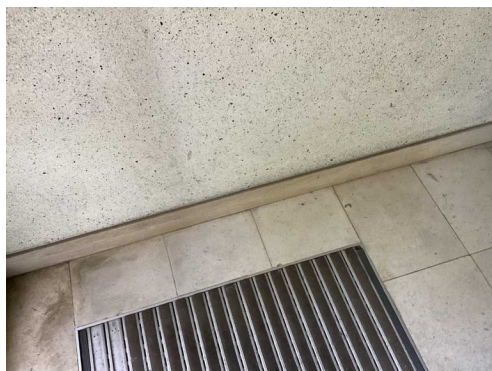
| P43 | ZPSO 20 |

| BATIMENT 1 -> RDC -> SAS ENTREE B | |
| Revêtements de murs, poteaux, cloisons, gaines, coffres -> Colles de plinthe | |

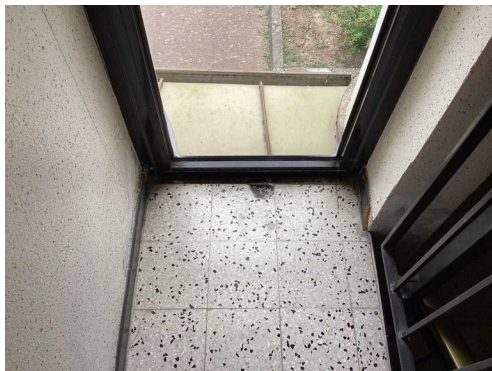
| P34 | ZPSO 17 |

| BATIMENT 1 -> R+1 -> PALIER A | |
| Revêtements de sol -> Colles de carrelage | |

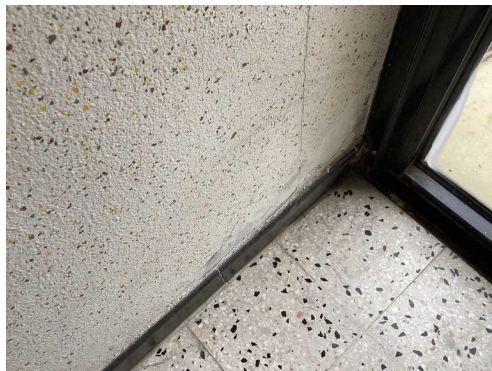
| P32 | ZPSO 16 |

| BATIMENT 1 -> R+1 -> PALIER A | |
| Revêtements de murs, poteaux, cloisons, gaines, coffres -> Colles de plinthe | |

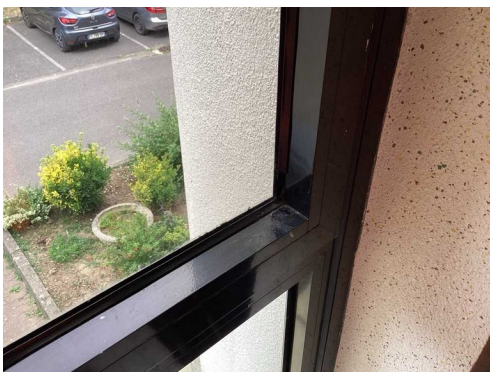
| P21 | ZPSO 11 |

| BATIMENT 1 -> R+1 -> CAGE ESCALIER A | |
| Menuiseries extérieures -> Joints de mastic de vitrage | |

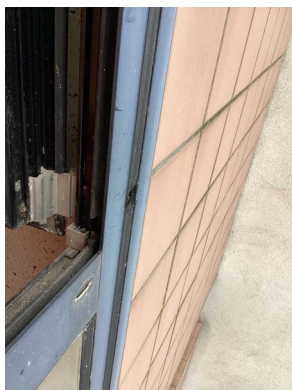
| P24 | ZPSO 12 |

| BATIMENT 1 -> R+1 -> CAGE ESCALIER A | |
| Menuiseries extérieures -> Joints de mastic de vitrage | |

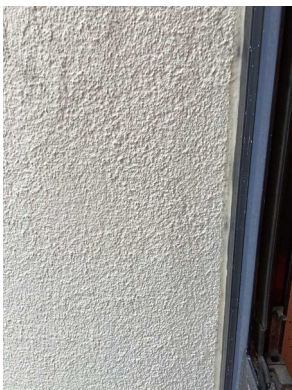
| P25 | ZPSO 13 |

| BATIMENT 1 -> R+1 -> CAGE ESCALIER A | |
| Menuiseries extérieures -> Joints d'étanchéité | |

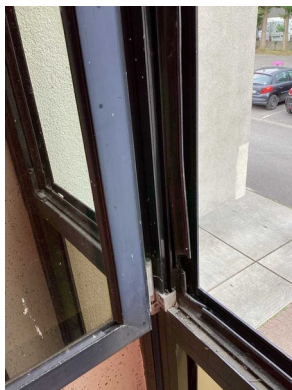
| P27 | ZPSO 14 |

| BATIMENT 1 -> R+1 -> CAGE ESCALIER A | |
| Façades légères, murs rideaux, bardages, panneaux sandwichs -> Joints d'assemblage | |

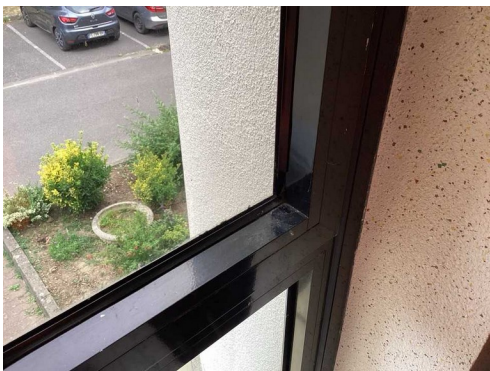
| P29 | ZPSO 15 |

| BATIMENT 1 -> R+1 -> CAGE ESCALIER A | |
| Menuiseries intérieures -> Joints de mastic de vitrage | |

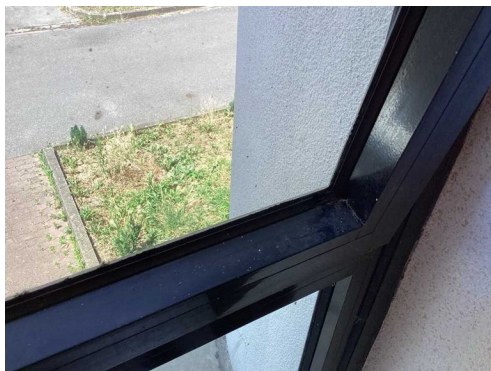
| P57 | ZPSO 26 |

| BATIMENT 1 -> R+1 -> CAGE ESCALIER B | |
| Menuiseries intérieures -> Joints d'étanchéité | |

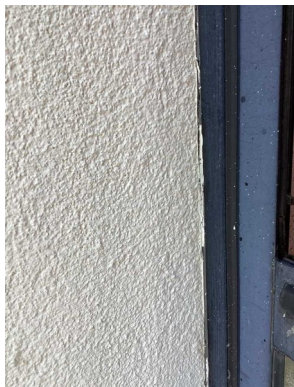
| P59 | ZPSO 27 |

| BATIMENT 1 -> R+1 -> CAGE ESCALIER B | |
| Menuiseries extérieures -> Joints de mastic de vitrage | |

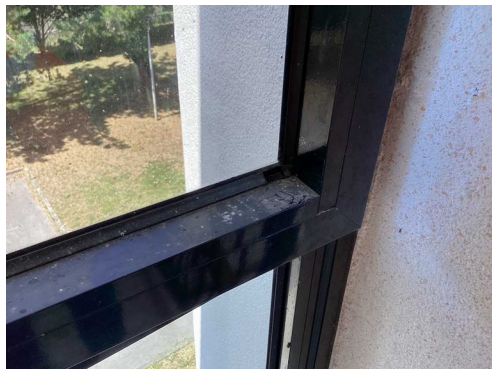
| P61 | ZPSO 28 |

| BATIMENT 1 -> R+1 -> CAGE ESCALIER B | |
| Menuiseries intérieures -> Joints de mastic de vitrage | |

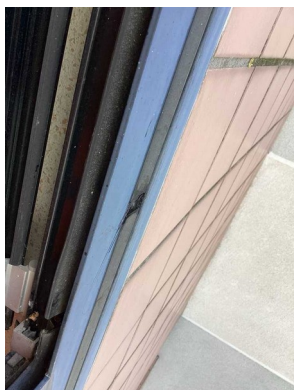
| P63 | ZPSO 28 |

| BATIMENT 1 -> R+1 -> CAGE ESCALIER B | |
| Menuiseries intérieures -> Joints de mastic de vitrage | |

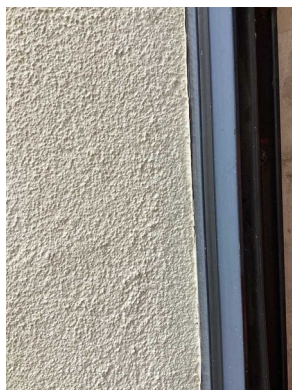
| P64 | ZPSO 29 |

| BATIMENT 1 -> R+1 -> CAGE ESCALIER B | |
| Menuiseries extérieures -> Joints d'étanchéité | |

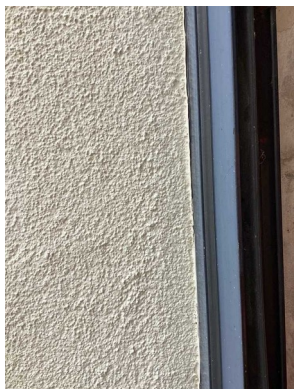
| P66 | ZPSO 30 |

| BATIMENT 1 -> R+1 -> CAGE ESCALIER B | |
| Menuiseries extérieures -> Joints d'étanchéité | |

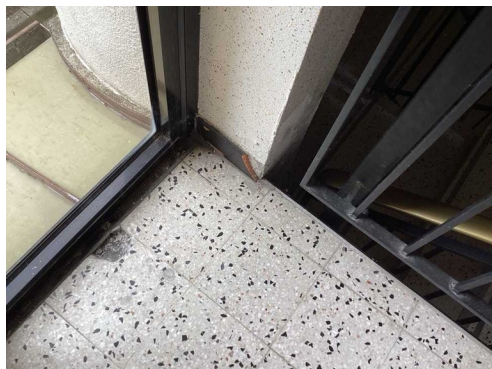
| P53 | ZPSO 25 |

| BATIMENT 1 -> R+1 -> PALIER B | |
| Revêtements de sol -> Colles de carrelage | |

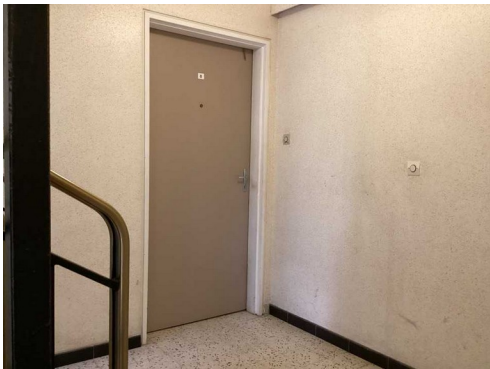
| P39 | ZPSO 18 |

| BATIMENT 1 -> R+1 -> PALIER B | |
| Murs et cloisons maçonnées "en dur" -> Enduits lissés, projetés ou talochés Peinture | |

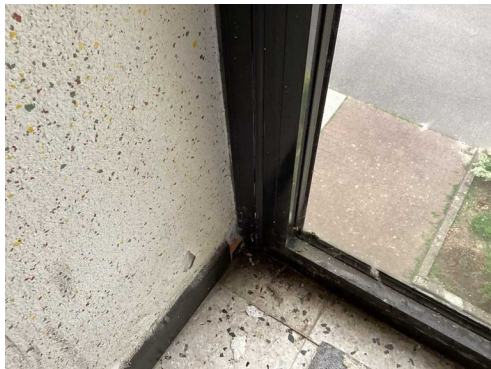
| P51 | ZPSO 24 |

| BATIMENT 1 -> R+1 -> PALIER B | |
| Revêtements de murs, poteaux, cloisons, gaines, coffres -> Colles de plinthe | |

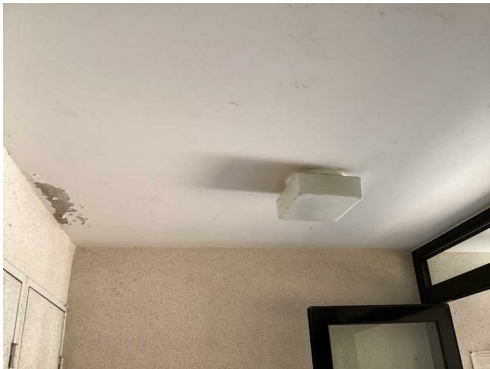
| P36 | ZPSO 5 |

| BATIMENT 1 -> R+2 -> PALIER A | |
| Plafonds -> Enduits lissés, projetés ou talochés | |

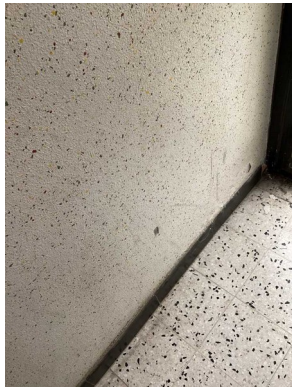
| P33 | ZPSO 16 |

| BATIMENT 1 -> R+2 -> PALIER A | |
| Revêtements de murs, poteaux, cloisons, gaines, coffres -> Colles de plinthe | |

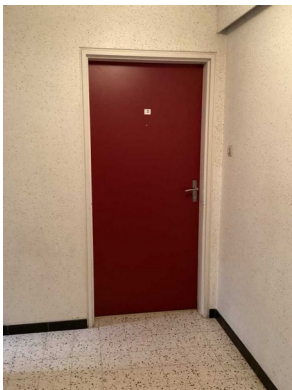
| P37 | ZPSO 4 |

| BATIMENT 1 -> R+2 -> PALIER A | |
| Murs et cloisons maçonnées "en dur" -> Enduits lissés, projetés ou talochés | |

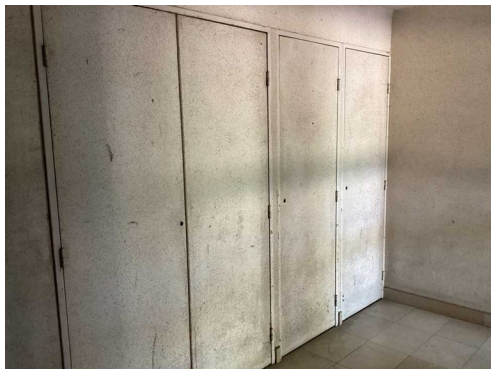
| P20 | ZPSO 10 |

| BATIMENT 1 -> R+2 -> PALIER A | |
| Portes -> Peintures | |

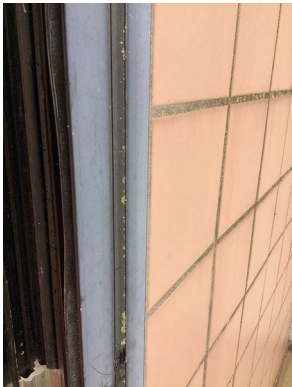
| P23 | ZPSO 12 |

| BATIMENT 1 -> R+2 -> CAGE ESCALIER A | |
| Menuiseries extérieures -> Joints de mastic de vitrage | |

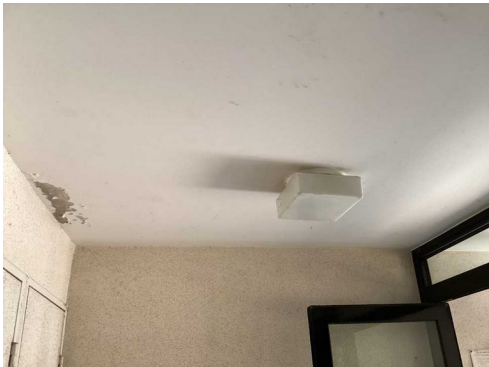
| P46 | ZPSO 21 |

| BATIMENT 1 -> R+2 -> PALIER B | |
| Plafonds -> Enduits lissés, projetés ou talochés | |

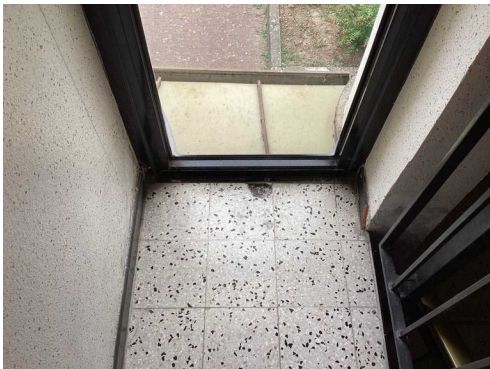
| P54 | ZPSO 25 |

| BATIMENT 1 -> R+2 -> PALIER B | |
| Revêtements de sol -> Colles de carrelage | |

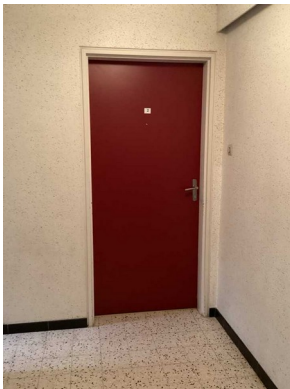
| P52 | ZPSO 24 |

| BATIMENT 1 -> R+2 -> PALIER B | |
| Revêtements de murs, poteaux, cloisons, gaines, coffres -> Colles de plinthe | |

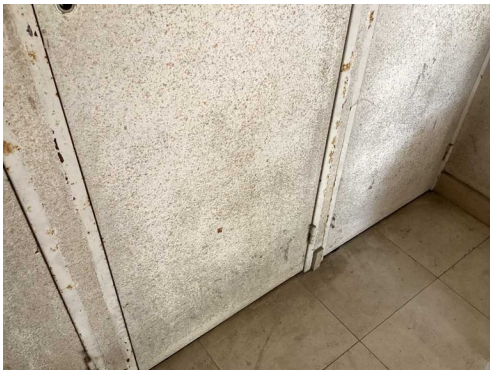
| P50 | ZPSO 23 |

| BATIMENT 1 -> R+2 -> PALIER B | |
| Portes -> Peintures | |

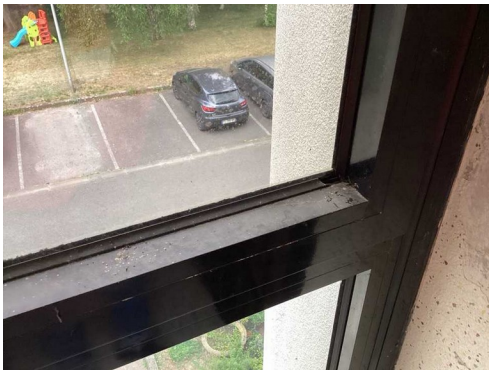
| P58 | ZPSO 26 |

| BATIMENT 1 -> R+2 -> CAGE ESCALIER B | |
| Menuiseries intérieures -> Joints d'étanchéité | |

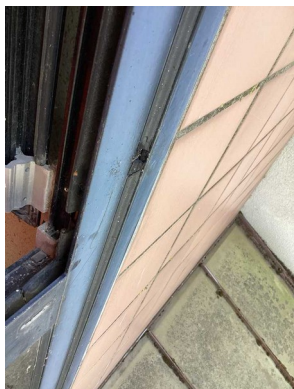
| P60 | ZPSO 27 |

| BATIMENT 1 -> R+2 -> CAGE ESCALIER B | |
| Menuiseries extérieures -> Joints de mastic de vitrage | |

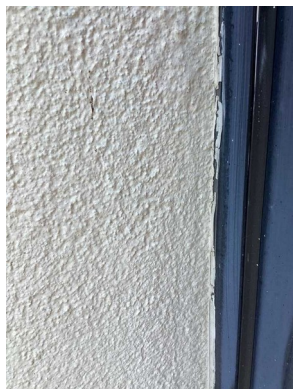
| P65 | ZPSO 29 |

| BATIMENT 1 -> R+2 -> CAGE ESCALIER B | |
| Menuiseries extérieures -> Joints d'étanchéité | |

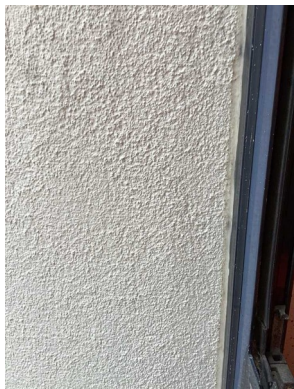
| P67 | ZPSO 30 |

| BATIMENT 1 -> R+2 -> CAGE ESCALIER B | |
| Menuiseries extérieures -> Joints d'étanchéité | |

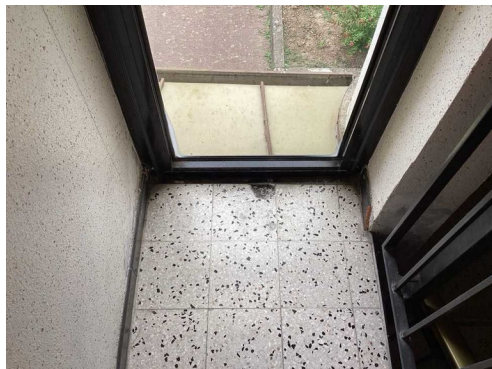
| P35 | ZPSO 17 |

| BATIMENT 1 -> R+3 -> PALIER A | |
| Revêtements de sol -> Colles de carrelage | |

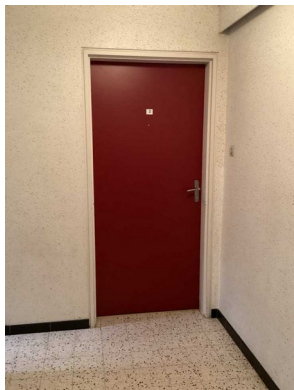
| P31 | ZPSO 3 |

| BATIMENT 1 -> R+3 -> PALIER A | |
| Murs et cloisons maçonnées "en dur" -> Peinture | |

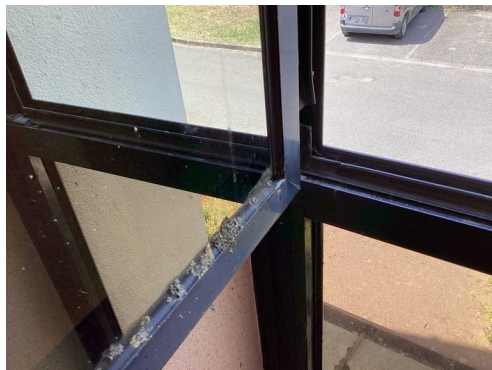
| P22 | ZPSO 11 |

| BATIMENT 1 -> R+3 -> CAGE ESCALIER A | |
| Menuiseries extérieures -> Joints de mastic de vitrage | |

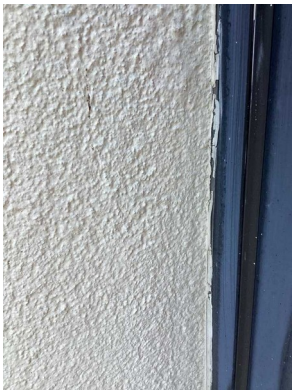
| P26 | ZPSO 13 |

| BATIMENT 1 -> R+3 -> CAGE ESCALIER A | |
| Menuiseries extérieures -> Joints d'étanchéité | |

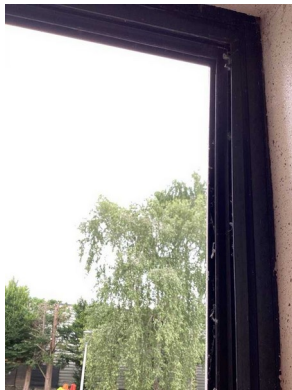
| P28 | ZPSO 14 |

| BATIMENT 1 -> R+3 -> CAGE ESCALIER A | |
| Façades légères, murs rideaux, bardages, panneaux sandwichs -<br>> Joints d'assemblage | |

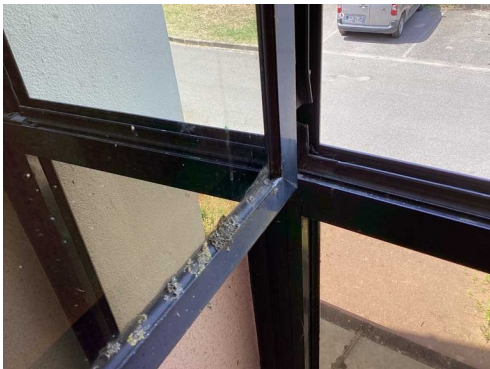
| P30 | ZPSO 15 |

| BATIMENT 1 -> R+3 -> CAGE ESCALIER A | |
| Menuiseries intérieures -> Joints de mastic de vitrage | |

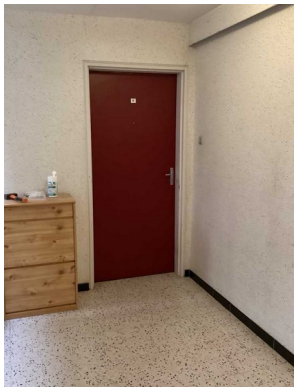
| S1 | ZPSO 4 |

| S1 | ZPSO 4 |
|---|---|
| BATIMENT 1 -> R+1 | |
| Murs et cloisons maçonnées "en dur" -> Enduits lissés, projetés ou talochés | |

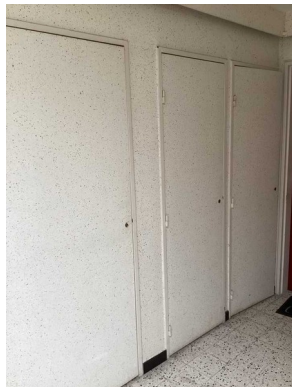
| S21 | ZPSO 23 |

| S21 | ZPSO 23 |
|---|---|
| BATIMENT 1 -> R+1 -> PALIER B | |
| Portes -> Peintures | |

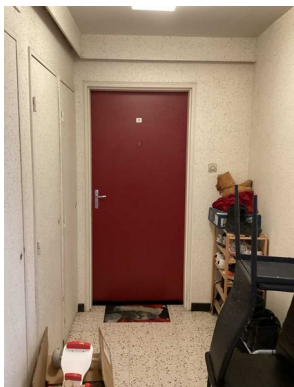
| S2 | ZPSO 4 |

| S2 | ZPSO 4 |
|---|---|
| BATIMENT 1 -> R+2 | |
| Murs et cloisons maçonnées "en dur" -> Enduits lissés, projetés ou talochés | |

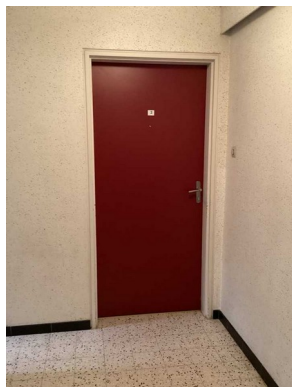
| S3 | ZPSO 4 |

| S3 | ZPSO 4 |
|---|---|
| BATIMENT 1 -> R+3 | |
| Murs et cloisons maçonnées "en dur" -> Enduits lissés, projetés ou talochés | |

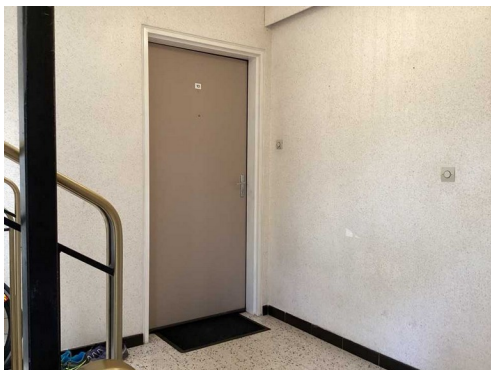
| S22 | ZPSO 24 |

| S22 | ZPSO 24 |
|---|---|
| BATIMENT 1 -> R+3 -> PALIER B | |
| Revêtements de murs, poteaux, cloisons, gaines, coffres -> Colles de plinthe | |

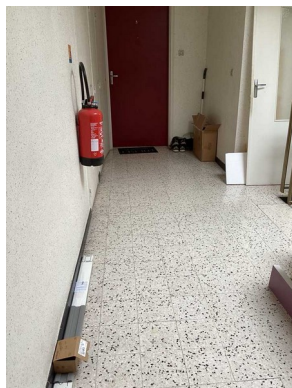
| S23 | ZPSO 25 |

| S23 | ZPSO 25 |
|---|---|
| BATIMENT 1 -> R+3 -> PALIER B | |
| Revêtements de sol -> Colles de carrelage | |
