# Pré-rapport de repérage amiante avant réalisation de travaux dans un immeuble bâti

**Rapport N° :** 27073212/S1/1/AM-RTV\_V1**Rédigé le :** 05/09/2025**Référence au programme de travaux :**

**CASERNE DE SOISSONS**

**BAT 003**

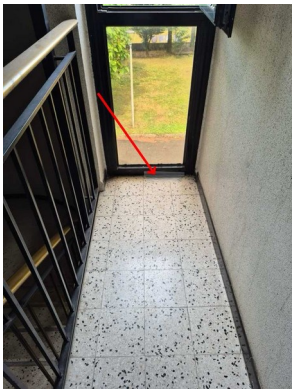
| P29 | ZPSO 24 |

| Bâtiment 3 - Entrée E -> R+2 -> Circulation | |
| Revêtements de sol -> Colles de carrelage Ragréages | |

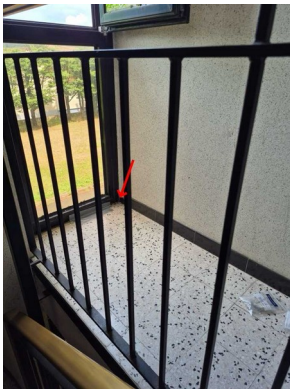
| P23 | ZPSO 18 |

| Bâtiment 3 - Entrée E -> R+2 -> Circulation | |
| Revêtements de murs, poteaux, cloisons, gaines, coffres -> Colles de plinthe | |

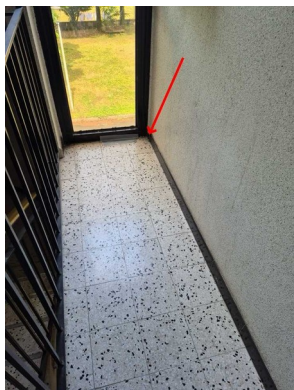
| P31 | ZPSO 26 |

| Bâtiment 3 - Entrée E -> R+2 -> Circulation | |
| Revêtements de murs, poteaux, cloisons, gaines, coffres -> Joints de plinthe | |

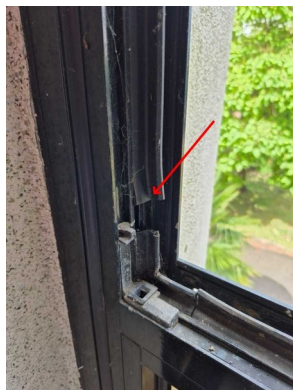
| P25 | ZPSO 20 |

| Bâtiment 3 - Entrée E -> R+2 -> Circulation | |
| Menuiseries extérieures -> Garnitures de friction sur fenêtres basculantes | |

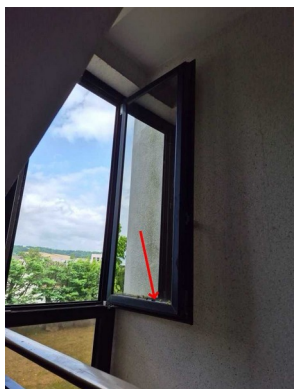
| P26 | ZPSO 21 |

| Bâtiment 3 - Entrée E -> R+2 -> Circulation | |
| Menuiseries extérieures -> Joints d'étanchéité | |

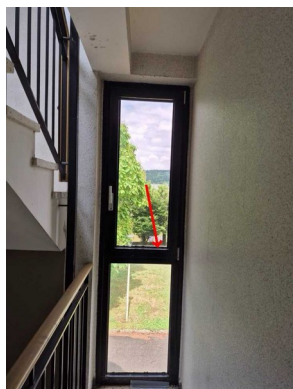
| P27 | ZPSO 22 |

| Bâtiment 3 - Entrée E -> R+2 -> Circulation | |
| Menuiseries extérieures -> Joints d'étanchéité | |

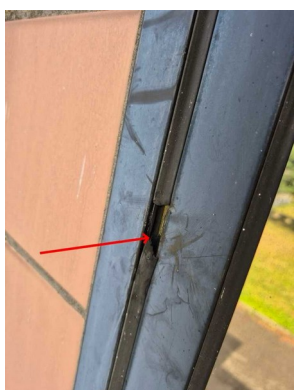
| P28 | ZPSO 23 |

| Bâtiment 3 - Entrée E -> R+2 -> Circulation | |
| Menuiseries extérieures -> Joints d'étanchéité | |

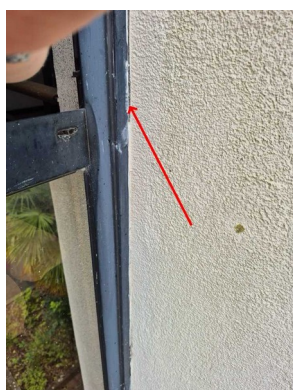
| P30 | ZPSO 25 |

| Bâtiment 3 - Entrée E -> R+2 -> Circulation | |
| Verrières -> Joints d'étanchéité entre menuiserie et ossature | |

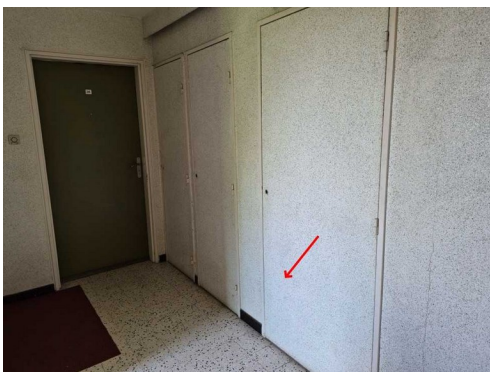
| P24 | ZPSO 19 |

| Bâtiment 3 - Entrée E -> R+2 -> Placards techniques | |
| Gaines et coffres verticaux -> Enduits projetés (Liste B) | |

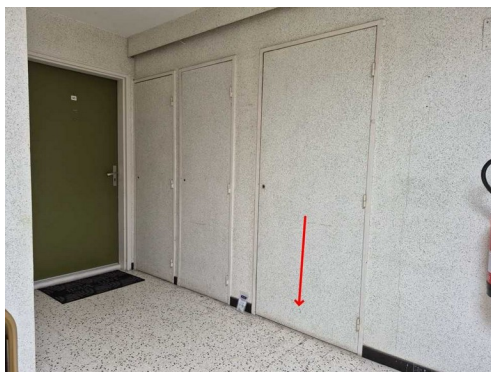
| P32 | ZPSO 27 |

| Bâtiment 3 - Entrée E -> R+3 -> Placards techniques | |
| Gaines et coffres verticaux -> Enduits projetés (Liste B) | |

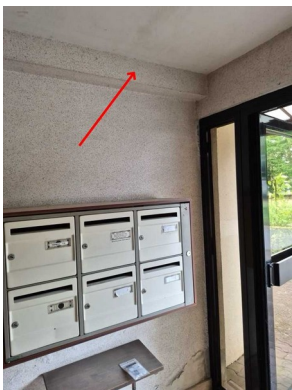
| P39 | ZPSO 31 |

| Bâtiment 3 - Entrée F -> RdC -> SAS d'entrée | |
| Poutres -> Enduits projetés (Liste B) | |

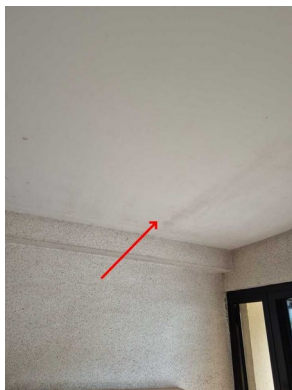
| P42 | ZPSO 34 |

| Bâtiment 3 - Entrée F -> RdC -> SAS d'entrée | |
| Plafonds -> Enduits lissés, projetés ou talochés | |

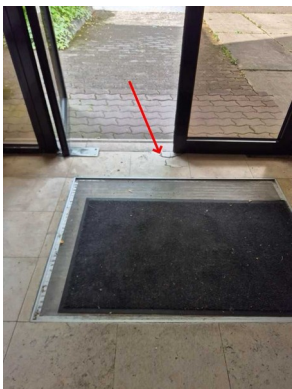
| P33 | ZPSO 28 |

| Bâtiment 3 - Entrée F -> RdC -> SAS d'entrée | |
| Revêtements de sol -> Colles de carrelage Ragréages | |

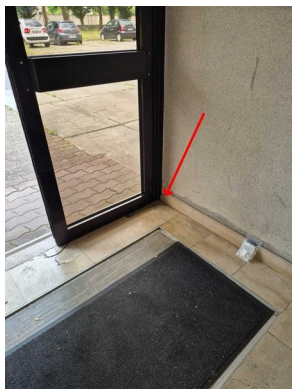
| P35 | ZPSO 29 |

| Bâtiment 3 - Entrée F -> RdC -> SAS d'entrée | |
| Revêtements de murs, poteaux, cloisons, gaines, coffres -> Colles de plinthe | |

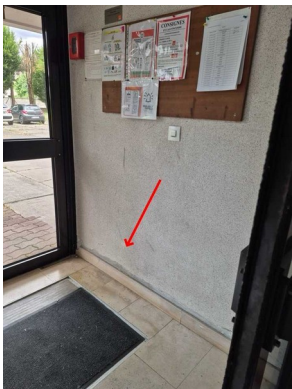
| P37 | ZPSO 30 |

| Bâtiment 3 - Entrée F -> RdC -> SAS d'entrée | |
| Murs et cloisons maçonnées "en dur" -> Enduits projetés (Liste B) | |

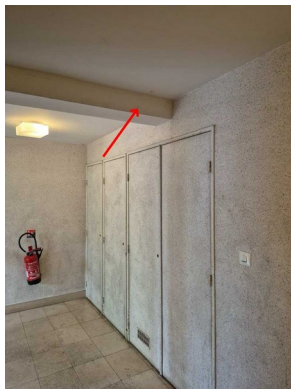
| P40 | ZPSO 32 |

| Bâtiment 3 - Entrée F -> RdC -> Circulation | |
| Poutres -> Enduits lissés, projetés ou talochés | |

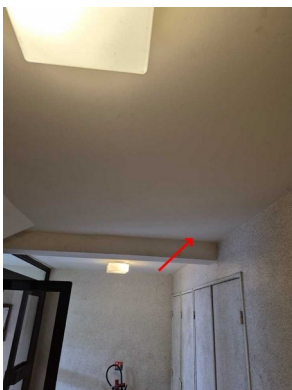
| P43 | ZPSO 34 |

| Bâtiment 3 - Entrée F -> RdC -> Circulation | |
| Plafonds -> Enduits lissés, projetés ou talochés | |

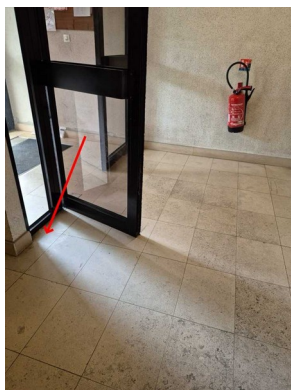
| P34 | ZPSO 28 |

| Bâtiment 3 - Entrée F -> RdC -> Circulation | |
| Revêtements de sol -> Colles de carrelage Ragrèges | |

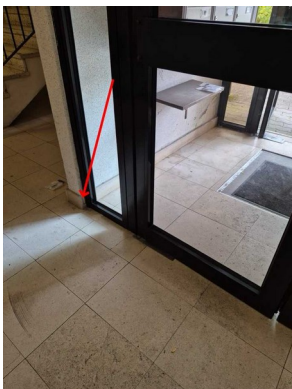
| P36 | ZPSO 29 |

| Bâtiment 3 - Entrée F -> RdC -> Circulation | |
| Revêtements de murs, poteaux, cloisons, gaines, coffres -> Colles de plinthe | |

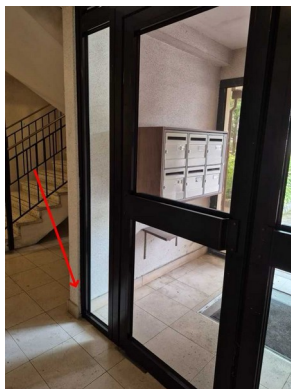
| P38 | ZPSO 30 |

| Bâtiment 3 - Entrée F -> RdC -> Circulation | |
| Murs et cloisons maçonnées "en dur" -> Enduits projetés (Liste B) | |

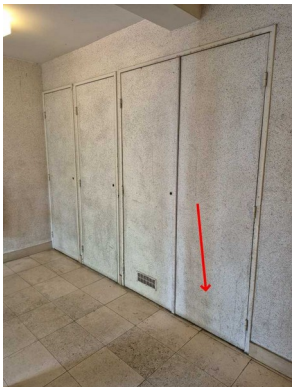
| P41 | ZPSO 33 |

| Bâtiment 3 - Entrée F -> RdC -> Placards techniques | |
| Gaines et coffres verticaux -> Enduits projetés (Liste B) | |

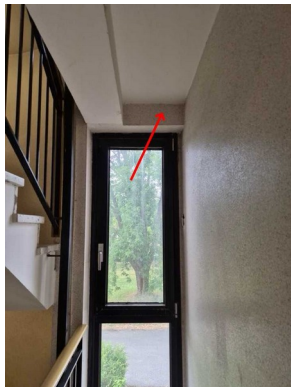
| P53 | ZPSO 42 |

| Bâtiment 3 - Entrée F -> R+1 -> Circulation | |
| Poutres -> Enduits projetés (Liste B) | |

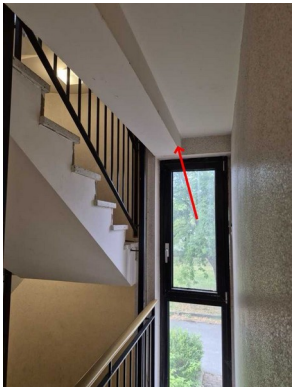
| P54 | ZPSO 43 |

| Bâtiment 3 - Entrée F -> R+1 -> Circulation | |
| Poutres -> Enduits lissés, projetés ou talochés | |

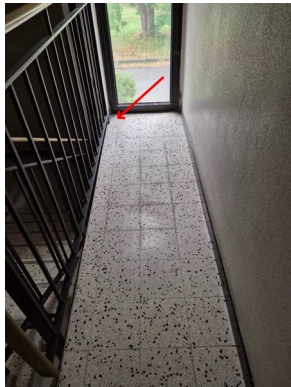
| P56 | ZPSO 45 |

| Bâtiment 3 - Entrée F -> R+1 -> Circulation | |
| Revêtements de sol -> Colles de carrelage Ragrèges | |

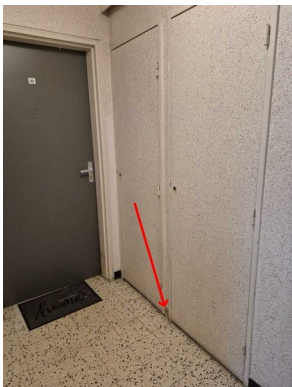
| P46 | ZPSO 35 |

| Bâtiment 3 - Entrée F -> R+1 -> Circulation | |
| Revêtements de murs, poteaux, cloisons, gaines, coffres -> Colles de plinthe | |

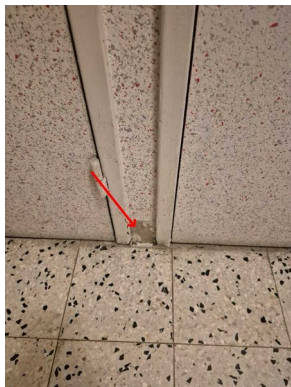
| P47 | ZPSO 36 |

| Bâtiment 3 - Entrée F -> R+1 -> Circulation | |
| Revêtements de murs, poteaux, cloisons, gaines, coffres -> Joints de plinthe | |

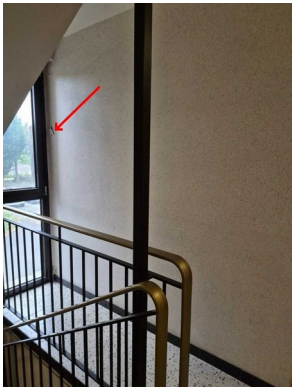
| P55 | ZPSO 44 |

| Bâtiment 3 - Entrée F -> R+1 -> Circulation | |
| Murs et cloisons maçonnées "en dur" -> Enduits projetés (Liste B) | |

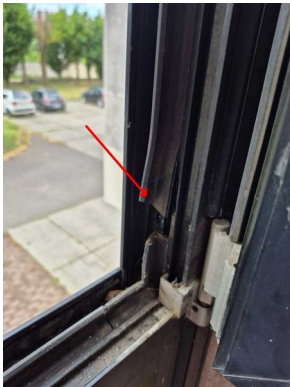
| P49 | ZPSO 38 |

| Bâtiment 3 - Entrée F -> R+1 -> Circulation | |
| Menuiseries extérieures -> Joints d'étanchéité | |

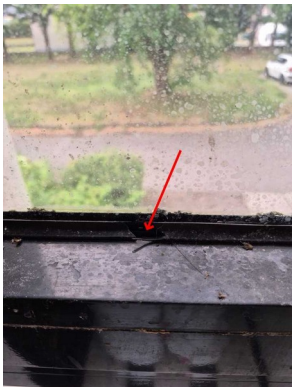
| P50 | ZPSO 39 |

| Bâtiment 3 - Entrée F -> R+1 -> Circulation | |
| Menuiseries intérieures -> Joints d'étanchéité | |

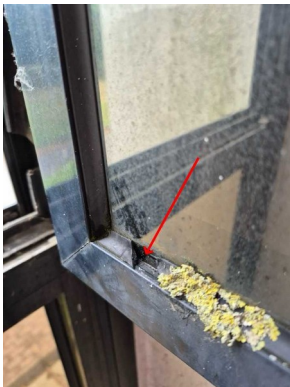
| P51 | ZPSO 40 |

| Bâtiment 3 - Entrée F -> R+1 -> Circulation | |
| Menuiseries extérieures -> Joints d'étanchéité | |

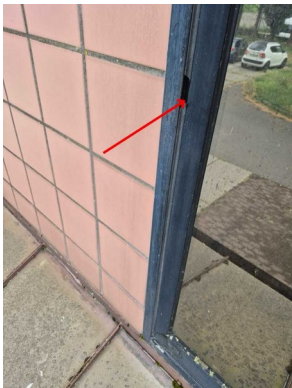
| P52 | ZPSO 41 |

| Bâtiment 3 - Entrée F -> R+1 -> Circulation | |
| Menuiseries extérieures -> Joints d'étanchéité | |

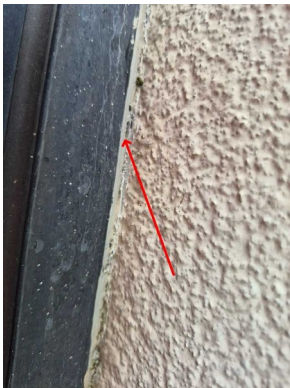
| P57 | ZPSO 46 |

| Bâtiment 3 - Entrée F -> R+1 -> Circulation | |
| Menuiseries extérieures -> Joints d'étanchéité | |

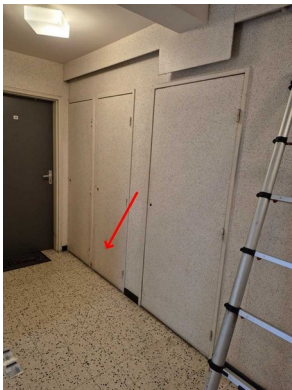
| P48 | ZPSO 37 |

| Bâtiment 3 - Entrée F -> R+1 -> Placards techniques | |
| Gaines et coffres verticaux -> Enduits projetés (Liste B) | |

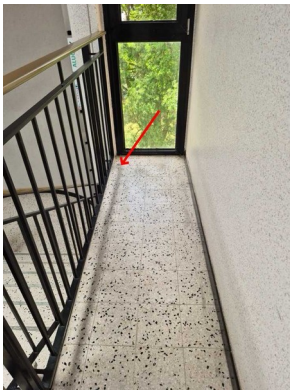
| P65 | ZPSO 54 |

| Bâtiment 3 - Entrée F -> R+3 -> Circulation | |
| Revêtements de sol -> Colles de carrelage Ragrèages | |

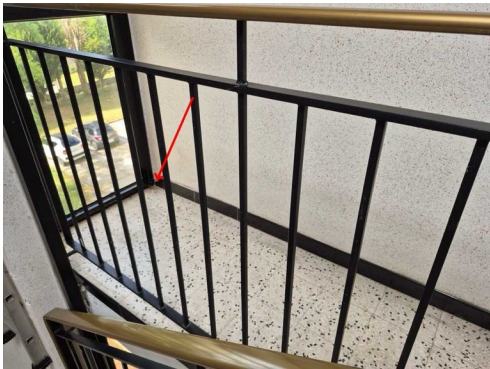
| P58 | ZPSO 47 |

| Bâtiment 3 - Entrée F -> R+3 -> Circulation | |
| Revêtements de murs, poteaux, cloisons, gaines, coffres -> Colles de plinthe | |

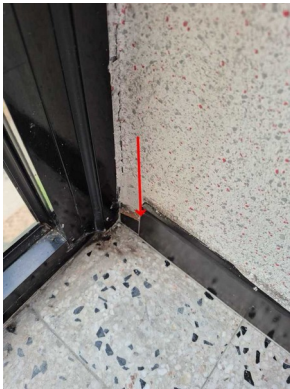
| P59 | ZPSO 48 |

| Bâtiment 3 - Entrée F -> R+3 -> Circulation | |
| Revêtements de murs, poteaux, cloisons, gaines, coffres -> Joints de plinthe | |

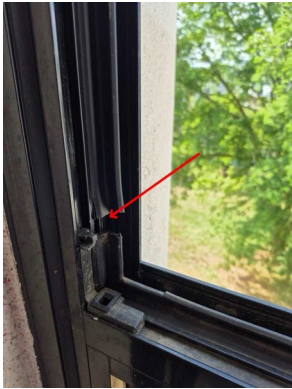
| P60 | ZPSO 49 |

| Bâtiment 3 - Entrée F -> R+3 -> Circulation | |
| Menuiseries intérieures -> Joints d'étanchéité | |

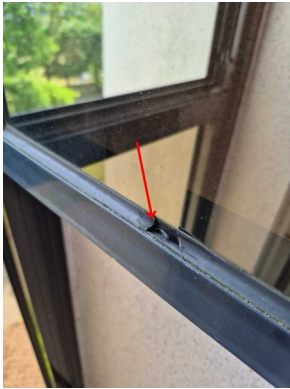
| P61 | ZPSO 50 |

| Bâtiment 3 - Entrée F -> R+3 -> Circulation | |
| Menuiseries extérieures -> Joints d'étanchéité | |

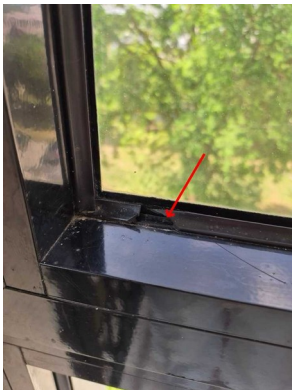
| P62 | ZPSO 51 |

| Bâtiment 3 - Entrée F -> R+3 -> Circulation | |
| Menuiseries intérieures -> Joints d'étanchéité | |

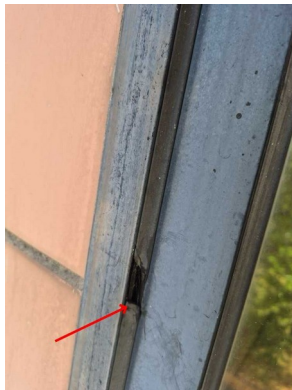
| P63 | ZPSO 52 |

| Bâtiment 3 - Entrée F -> R+3 -> Circulation | |
| Menuiseries extérieures -> Joints d'étanchéité | |

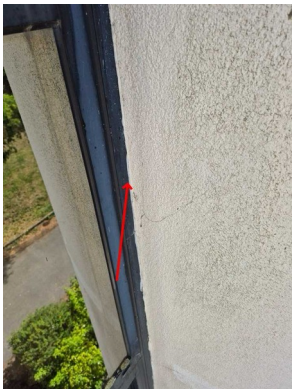
| P64 | ZPSO 53 |

| Bâtiment 3 - Entrée F -> R+3 -> Circulation | |
| Menuiseries extérieures -> Joints d'étanchéité | |
