| <p><b>Anteagroup</b><br/> <b>Agence Sud</b><br/> Parc Napollon – Bât. C<br/> 400 Avenue du Passe-Temps<br/> 13676 AUBAGNE Cedex</p> <p><b>EXPEDITEUR :</b><br/> Jalal Al Dine SAAYFAN<br/> Tél. : 06.19.27.67.01<br/> E-mail : jalal-al-dine.saayfan@anteagroup.fr</p> | <p>Date : 19/05/2026</p> <p><b>DESTINATAIRE (MOA) : M. BENYOUB Ali/</b><br/> Hôpital San Salvador – Hyères (83)<br/> APHP</p> <div data-bbox="914 376 1358 459"> </div> <p>Dossier : PAC2603879</p> <p>Nombre de pages : 27</p> |
| <p align="center"><b>Sécurisation d'un mur de soutènement – Phase DCE</b><br/> <b>Compte rendu des visites n°1 : visite de site du 05/05/2026</b></p> | |

Antea Group a été mandatée par l'Hôpital San Salvador à Hyères (83), AP-HP, pour réaliser la phase DCE des travaux de sécurisation d'un mur de soutènement existant en limite nord de l'hôpital.

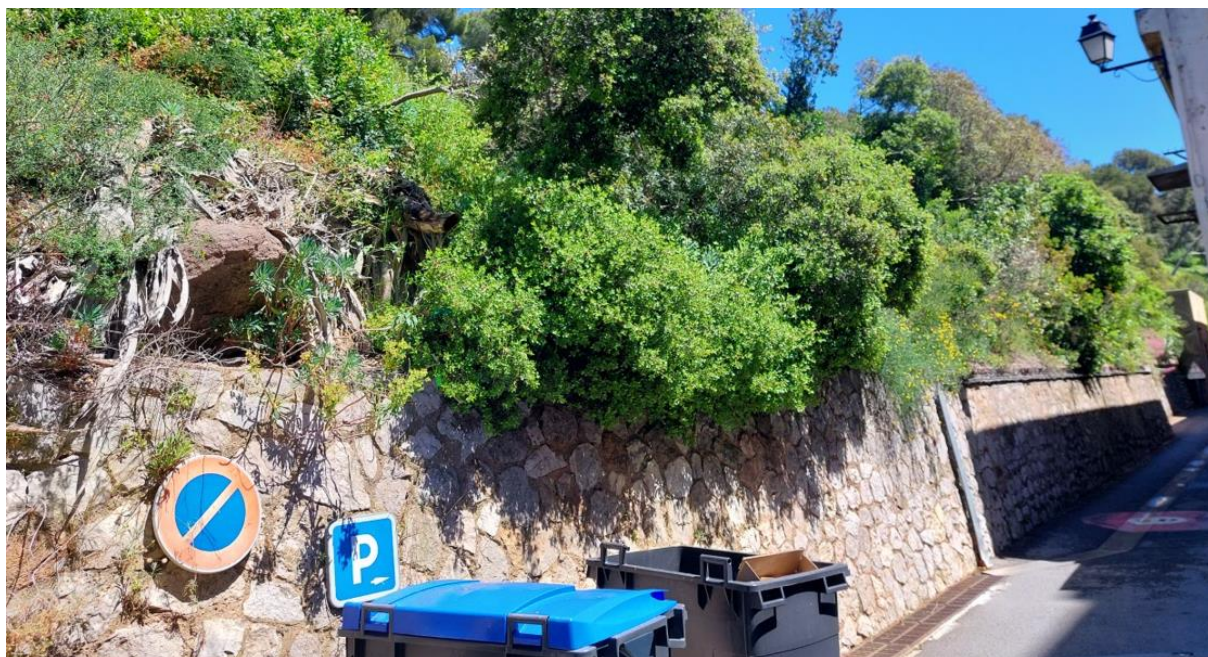
*Vue sur le linéaire de mur*

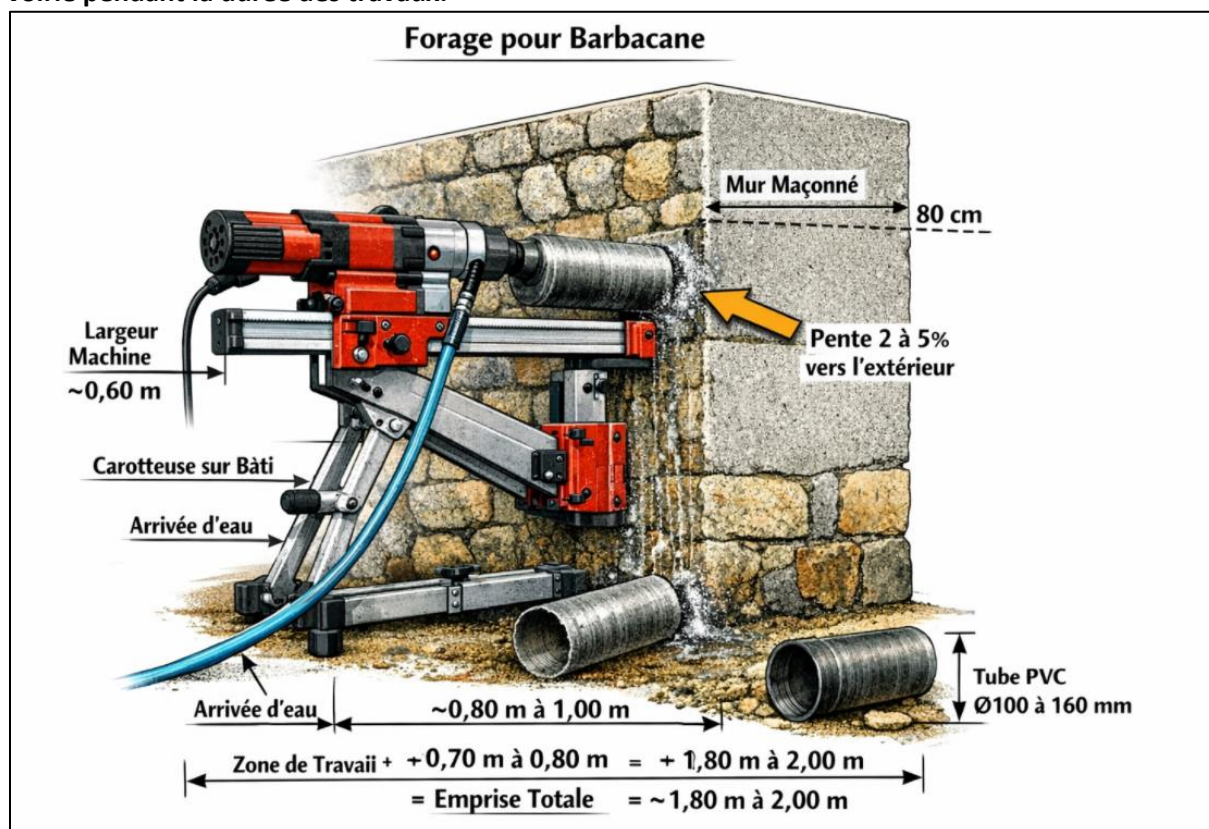
*Vue type sur travaux de réalisation des barbacanes*

Dans le cas courant, la réalisation des barbacanes courtes sera effectuée à l'aide d'une carotteuse simple nécessitant une emprise de largeur 2 m environ. Compte tenu de l'étroitesse de la rue, une fermeture temporaire sera nécessaire lors de la réalisation de ces barbacanes. **La largeur de la carotteuse peut atteindre 1 m, avec une emprise de travail pouvant aller jusqu'à 2 m. Il est donc préférable de prévoir une fermeture de la rue pendant l'exécution de ces travaux.** Comme discuté avec le MOA, aucun travail de nuit n'est à prévoir et la circulation devra être reportée sur une autre voirie pendant la durée des travaux.

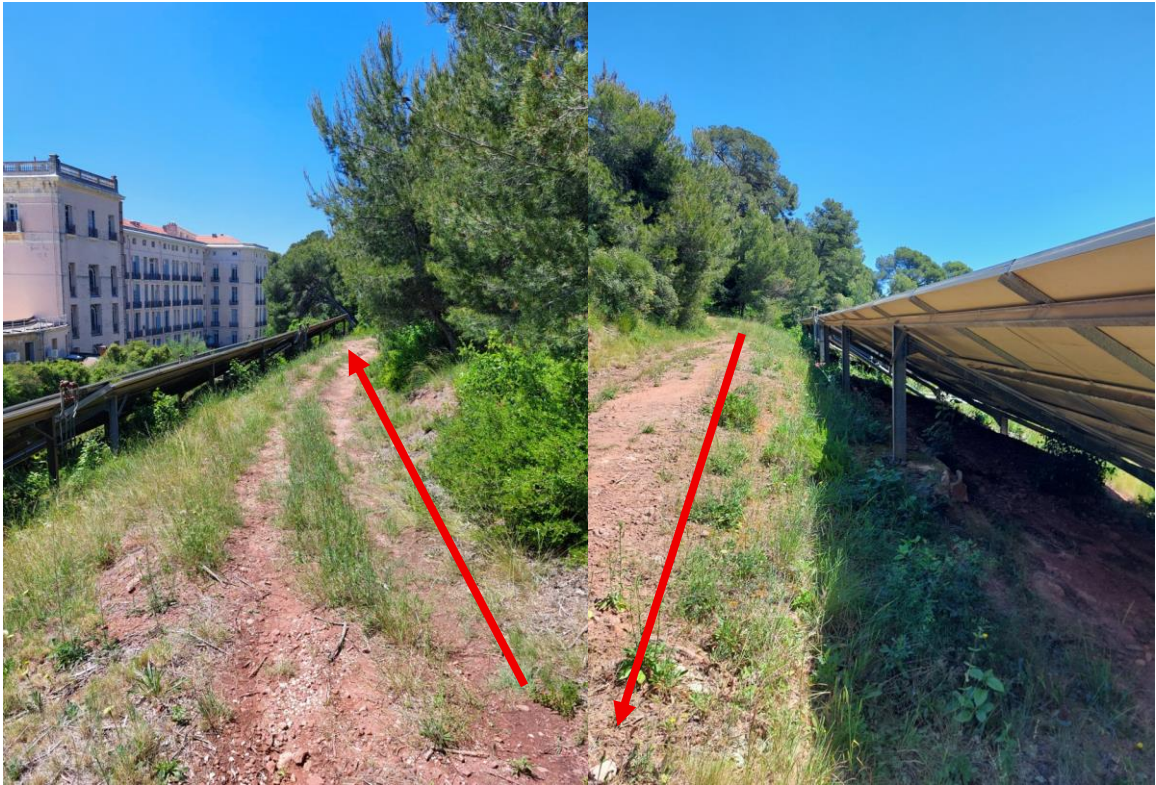
*Implantation approximative de la tranchée drainante à l'arrière des panneaux (flèche rouge)*

L'implantation de cette tranchée peut être réalisée soit en pied du talus haut (limite nord de la piste), soit directement à l'arrière des panneaux photovoltaïques (limite sud de la piste).
