# ETUDE GEOTECHNIQUE

## Diagnostic affaissement de voirie et stabilité de talus

MISSION G5+G2-AVP

ASS CLUB SPORTIF ET LOISIR GENDARMERIE

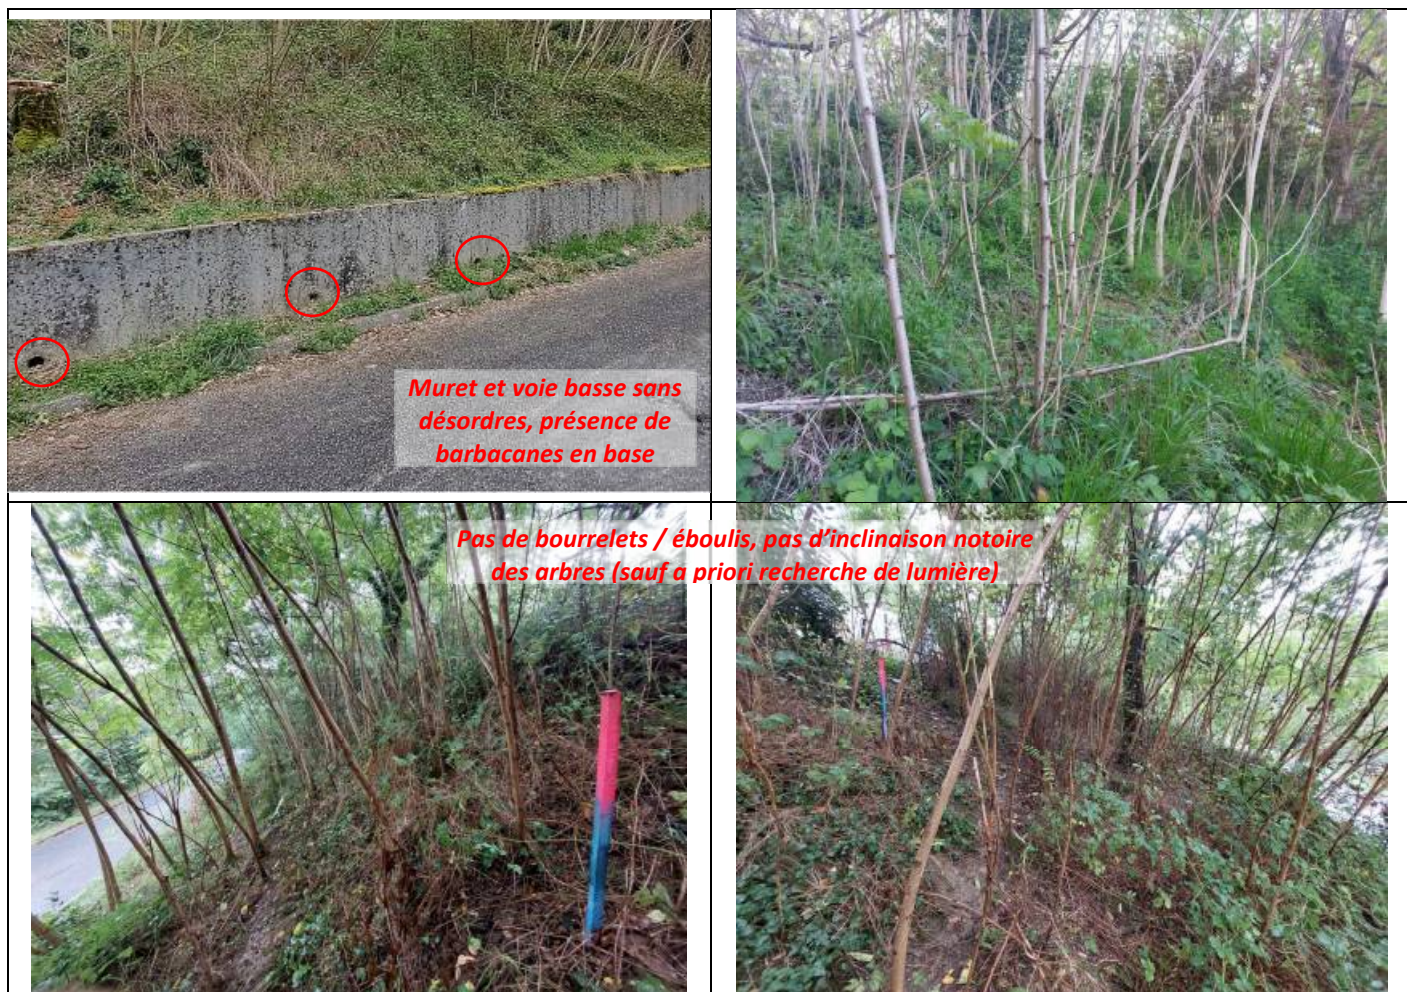
Hormis l'affaissement et les fissures d'arrachement de la voirie montrant a priori une dynamique lente et un comportement ductile / fluant, nous ne relevons pas de signes caractéristiques suggérant une instabilité générale notoire / rupture de talus par glissement rotationnel ou glissement plan :

- pas d'éboulis / bourrelets aval ou composantes horizontales de déplacements sur la pente (y compris en tête au niveau de l'affaissement), ou en pied de talus – où se trouvent par ailleurs le muret de soutènement et la voirie basse qui ne présentent visiblement aucun désordre ;
- pas d'inclinaison notoire ou incurvation des arbres / arbustes sur la pente (1 seul arbre quelque peu penché ; légère inclinaison des arbustes pouvant être attribuée à la recherche de lumière).

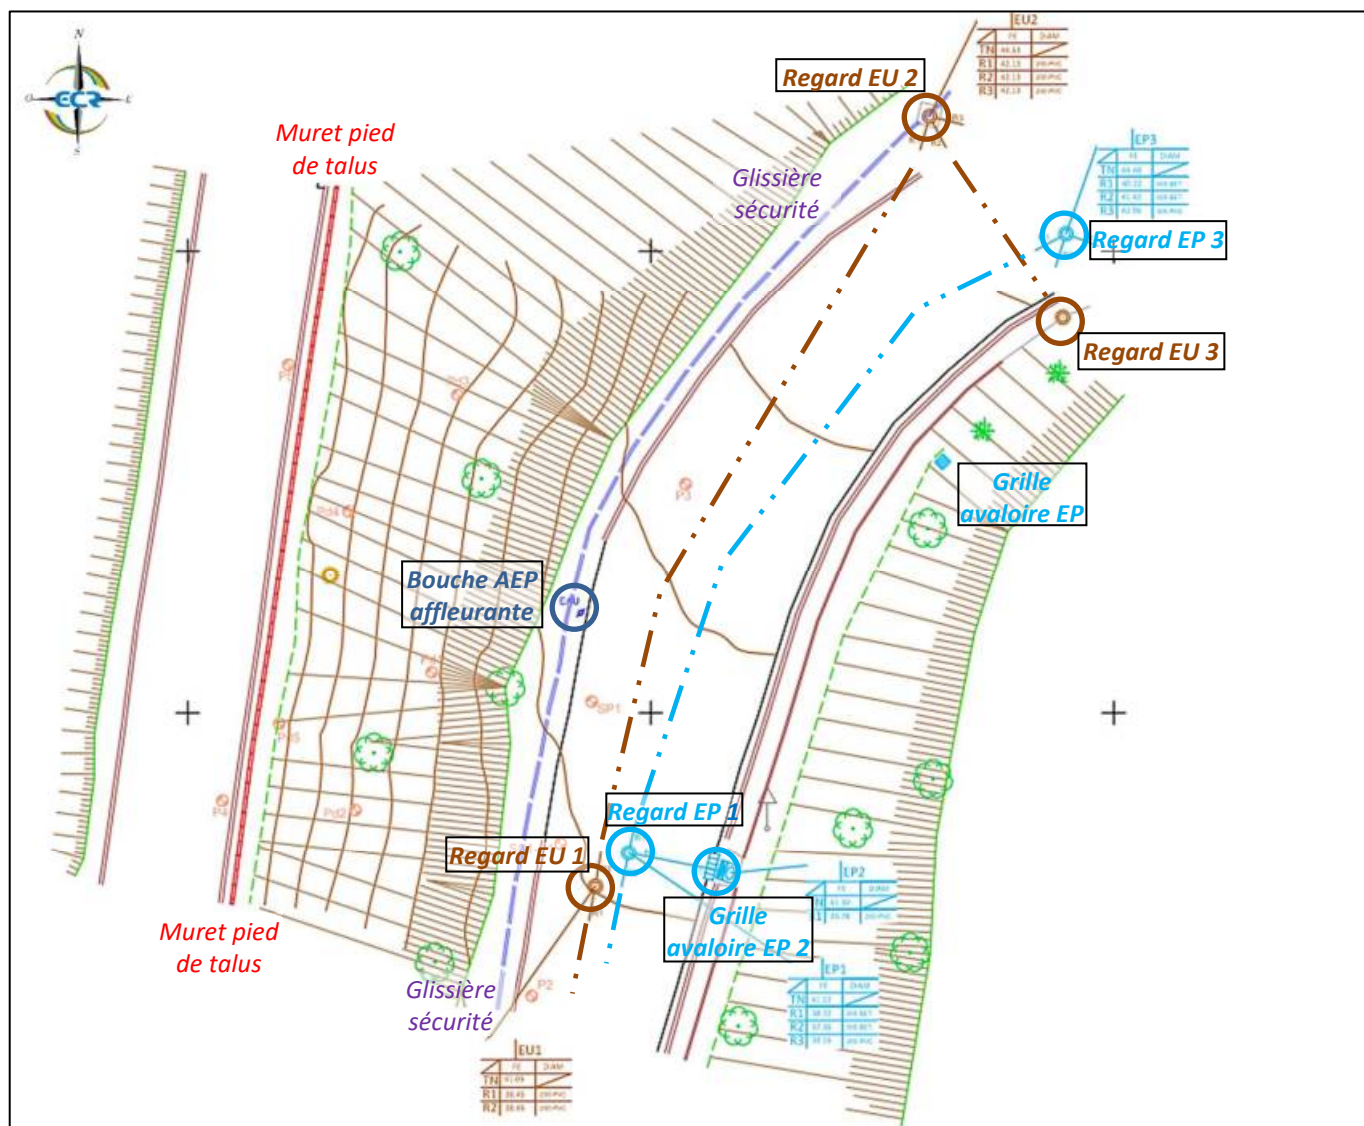
**Extrait du relevé topographique ECR avec regards identifiés – septembre 2024**  
(tracé des canalisations non vérifié et strictement figuratif)

Les radiers des regards et fils d'eau des canalisations EP / EU sont relativement profonds, entre 2,5 et 4 m environ par rapport au terrain actuel.

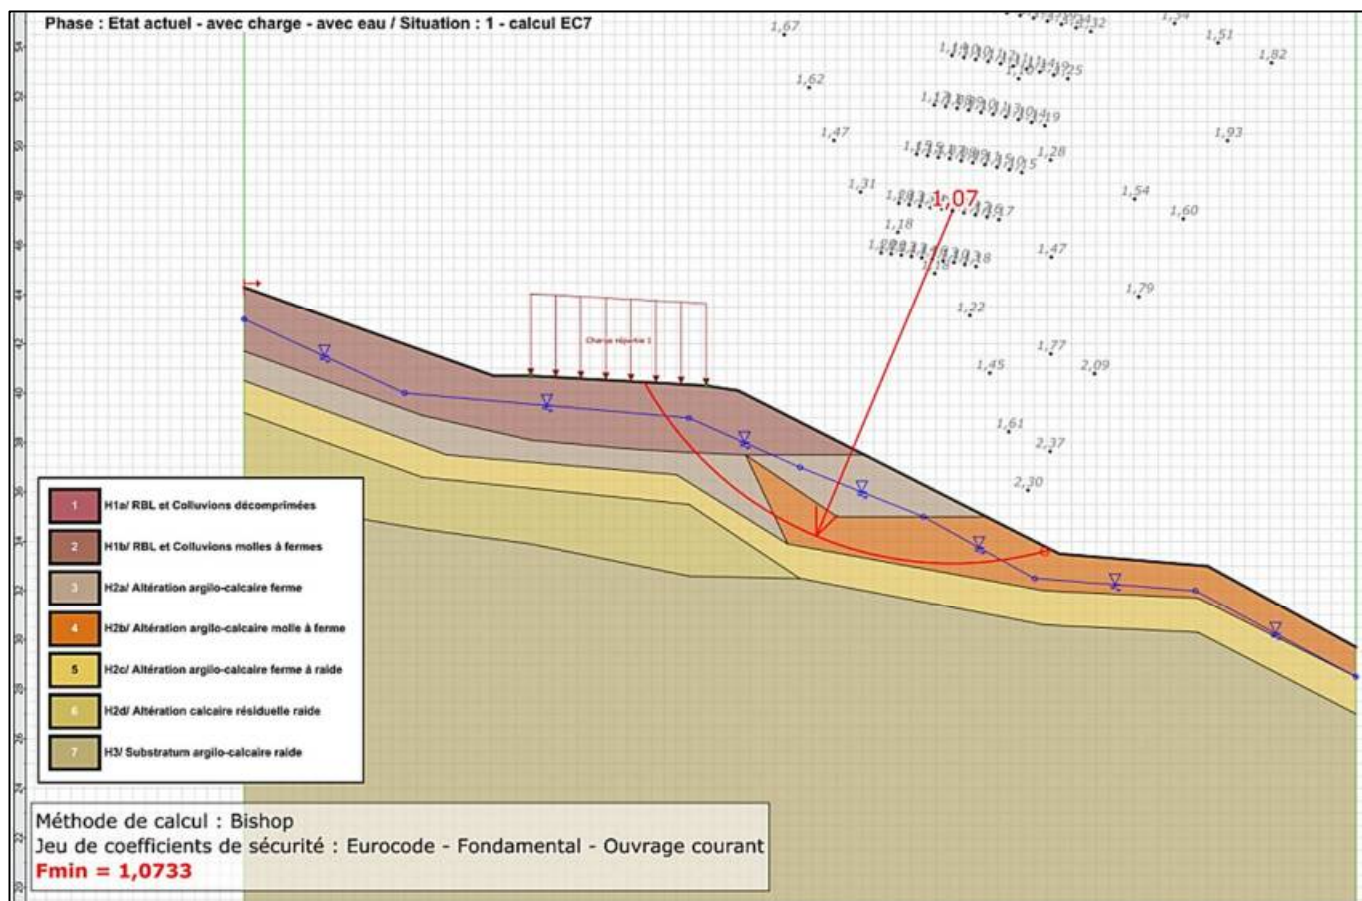
#### Calcul EC7 – Situation [4]

Avec le modèle géométrique et les paramètres de calcul introduits, interprétés des observations et mesures effectuées (faciès argileux et argilo-calcaires mous à fermes jusque 4 à 6 m de profondeur avec  $\varphi' = 25$  à  $27^\circ$  et  $C' = 10$  kPa), **les facteurs de sécurité long terme sont vérifiés** pour le profil 1 défini et toutes les situations considérées.

La prise en compte d'une hypothèse extrême de nappe haute à -1,5 m/TA induit une réduction de 17 % du facteur de sécurité, sans remise en cause de la stabilité générale.

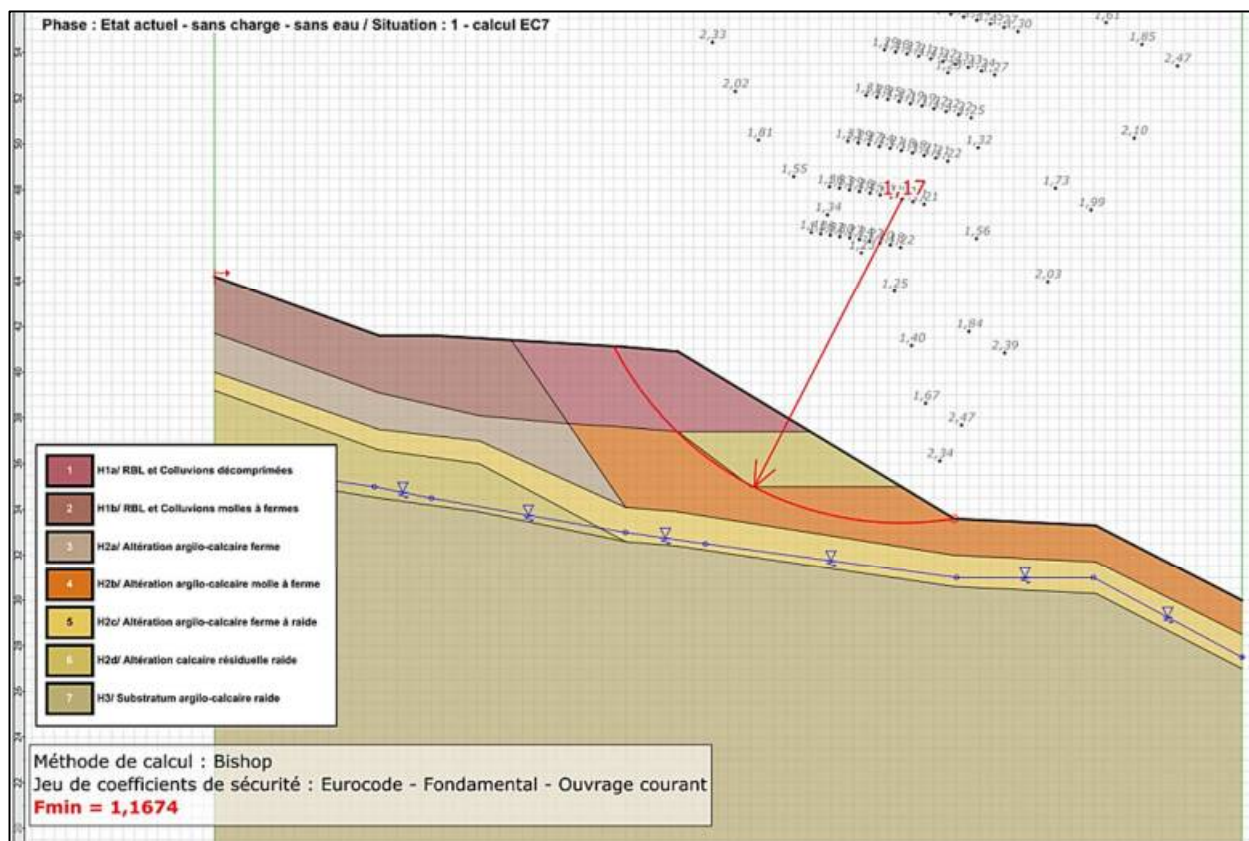
**Calcul EC7 – Situation [1]**

| F <sub>s</sub> <sub>min</sub> calculés vis-à-vis de la rupture circulaire | Calcul EC7 | Calcul TRADI. |
|---|---|---|
| Situation [4] : avec charge – avec eau | F <sub>s</sub> = 0,90 | F <sub>s</sub> = 1,23 |

Il pourra être noté une étendue des cercles de rupture « critiques » (en gris sur la sortie graphique de situation [4]) intéressant la moitié Ouest de la voirie aujourd'hui affaissée et impactant le pied de talus / la voirie basse. Il pourra être rappelé à cet égard qu'aucun désordre / signe de mouvement n'affecte la partie basse sur la zone d'étude.

**A l'issu de ces calculs préliminaires, la stabilité générale du talus n'est pas considérée précaire ou critique – en mécanisme de rupture circulaire.**

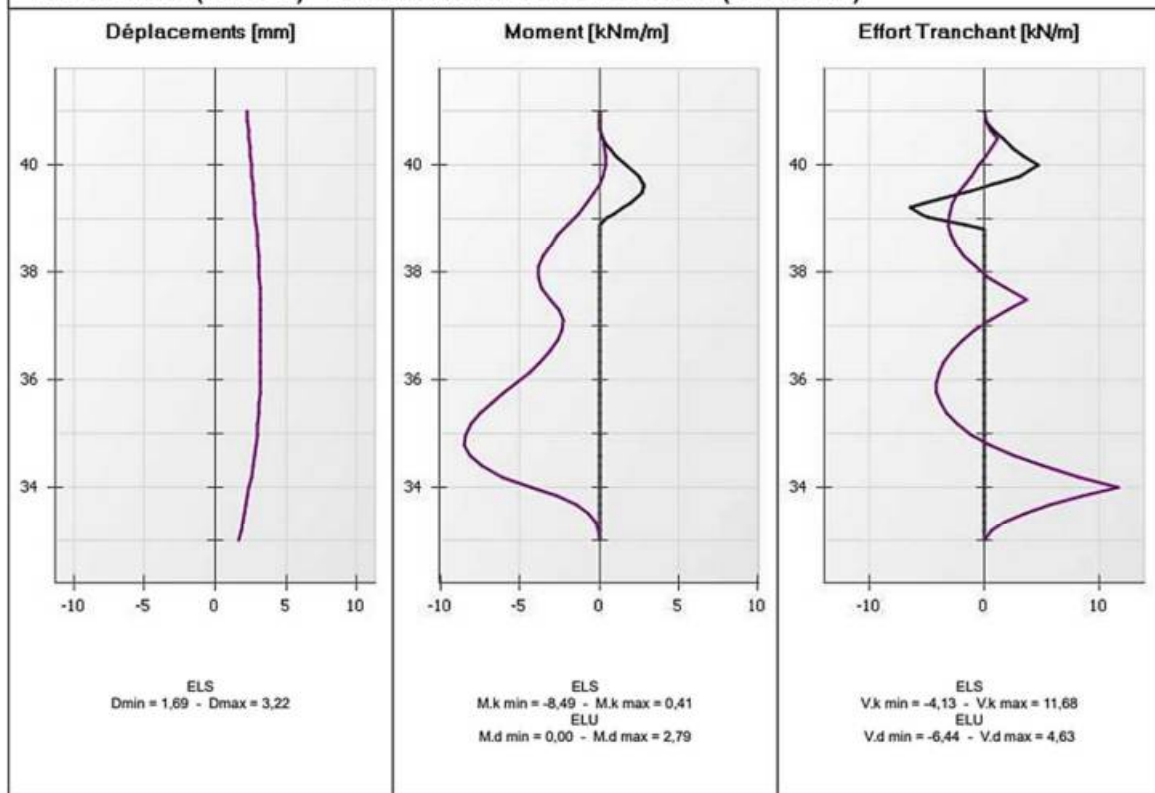
### RESULTATS (Phase 3) - L'écran est considéré en console (autostable)

Il en ressort des déplacements prévisibles ( $< 5 \text{ mm}$ ) et moments / efforts relativement faibles, ce qui s'explique en justifications d'équilibre limite de poussées / butées par la présence de la terre coté talus.

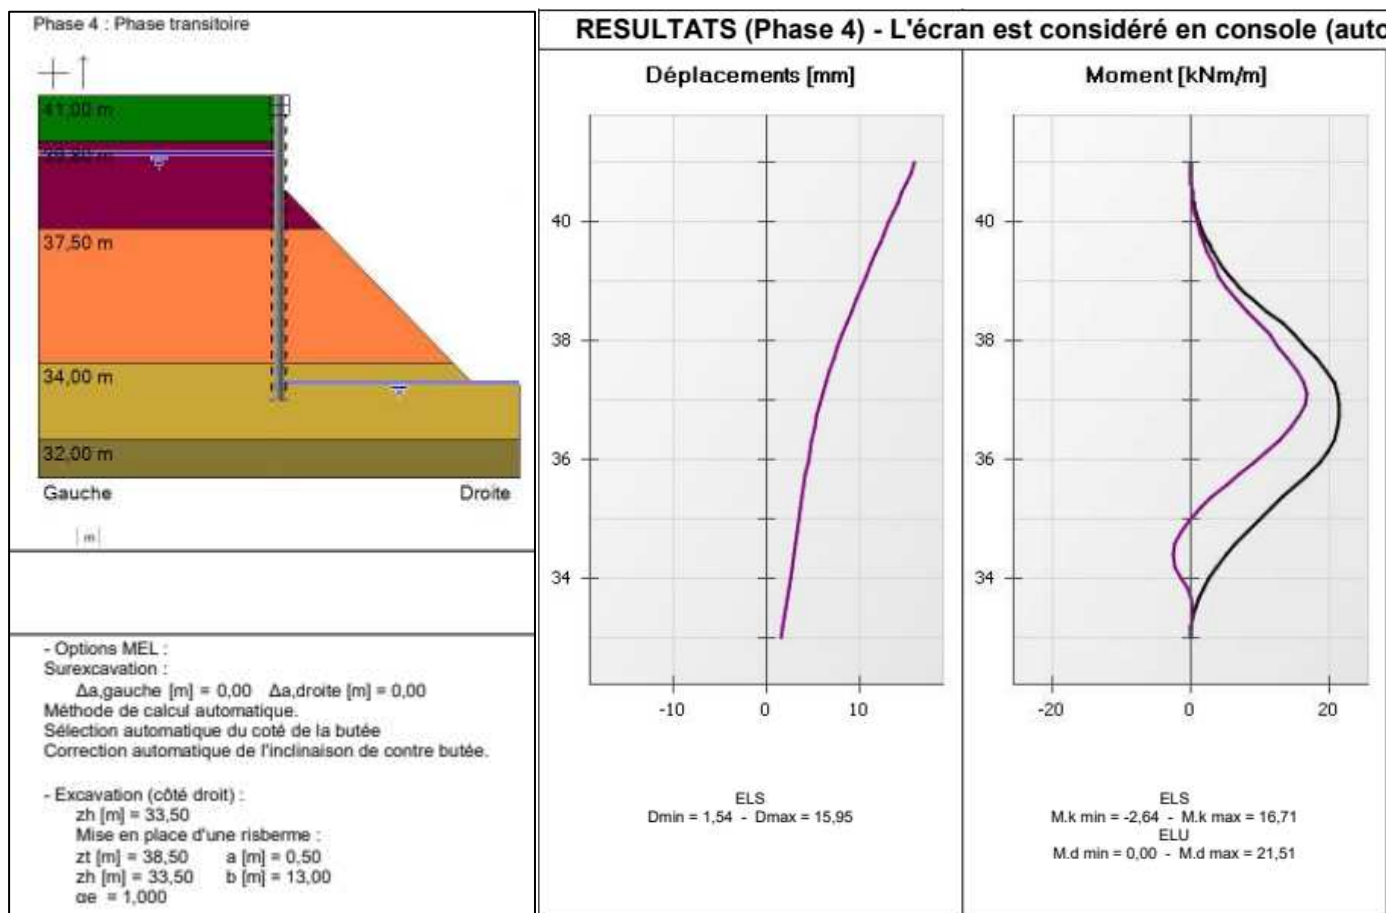
A titre indicatif, il a été vérifié que dispositif de soutènement établi permet d'assurer une stabilité en soutènement jusqu'à 2,5 m de hauteur libre (calcul en transitoire, déplacement en tête de 1,5 à 2 cm) :

Cependant, la mise en fiche avec ancrage d'au moins 1 m de hauteur dans les altérations argilo-calcaires résistantes reste nécessaire pour assurer la stabilité générale externe (ici à 8 m).

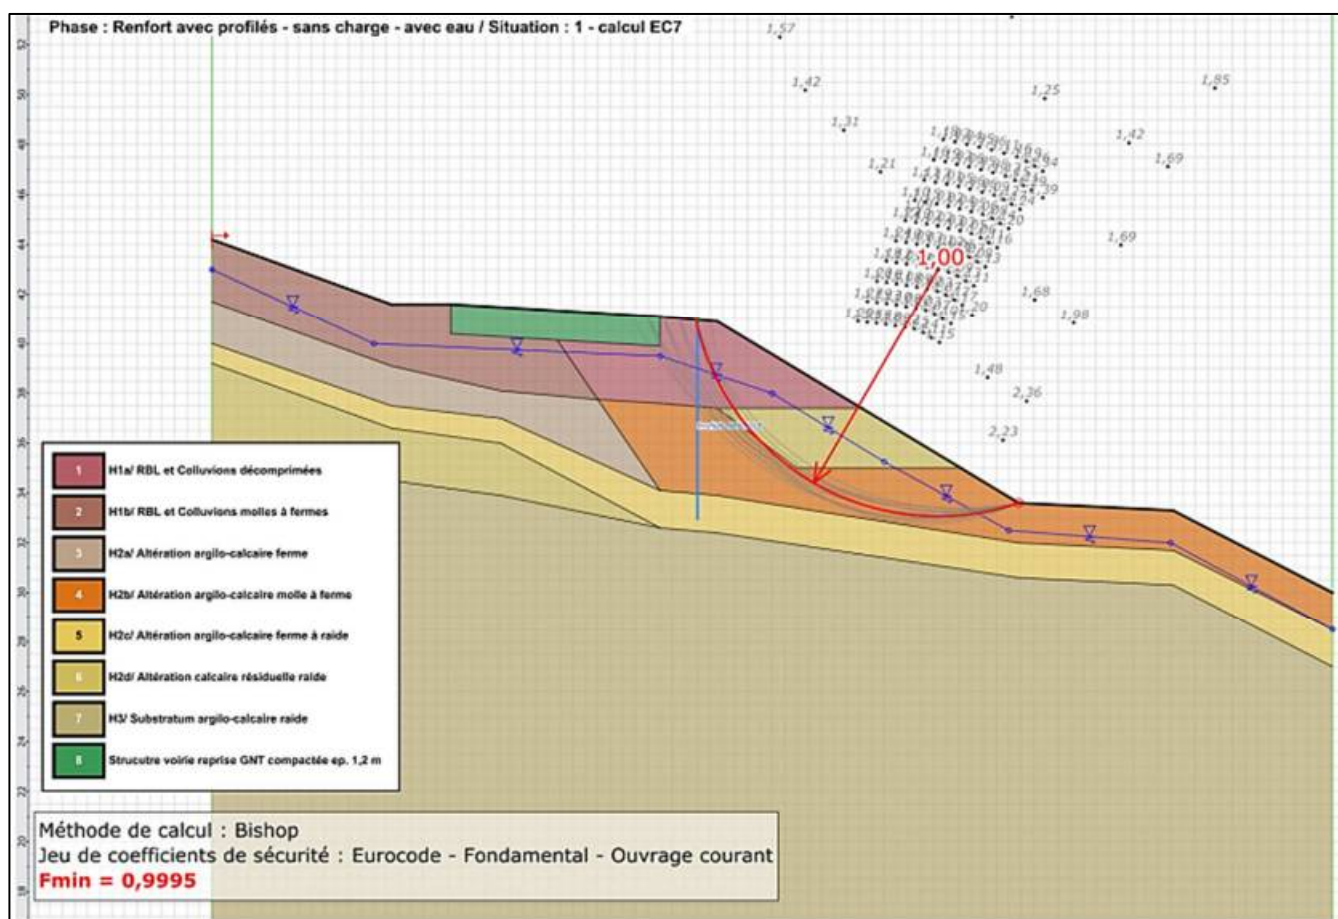
**Calcul EC7 – Situation [2]**

| Fs <sub>min</sub> calculés vis-à-vis de la rupture circulaire | Calcul EC7 | Calcul TRADI. |
|---|---|---|
| Situation [3] : avec charge – sans eau | Fs = 1,23 | Fs = 1,70 |
| Situation [4] : avec charge – avec eau | Fs = 0,98 | Fs = 1,35 |

Au-delà de l'amélioration des facteurs de sécurité vis-à-vis de la rupture par glissement rotationnel, qui apparaît assez limitée, il pourra être souligné que **les cercles critiques de rupture** (en rouge sur les sorties graphiques) **demeurent à l'aval du dispositif de renforcement par inclusions métalliques**.

Les calculs de facteur de sécurité du talus vis-à-vis du mécanisme de rupture circulaire ont été repris avec le logiciel TALREN-V5® pour le **profil 2 - BB'** étudié, modélisant le renforcement avec inclusions métalliques HE 240 B longueur 8 m – espacement **1 m** par une famille de **clous verticaux disposés à 80 cm en recul de la crête de talus**.

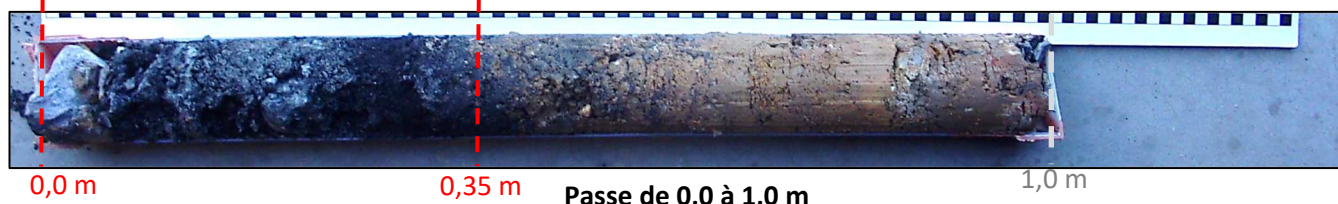
*RBL : Argile molle sableuse marron gris à ocre + cailloutis / graves  
Récupération moyenne (≈ 60% - décomprimé)*

*RBL : Argile molle sableuse cailloutis / graves  
Récupération faible (≈ 40% - décomprimé)*

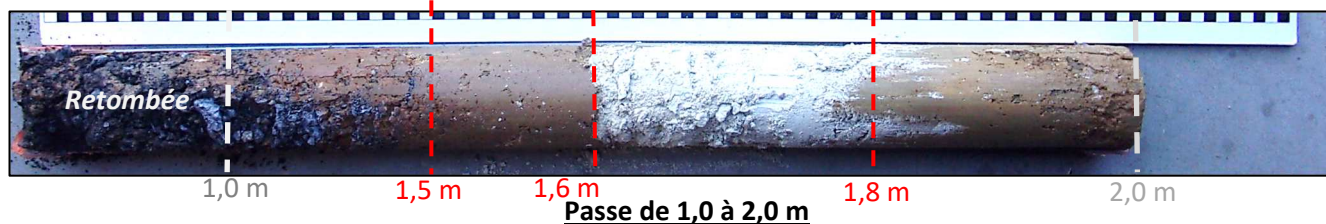
*Argile carbonatée / calcaire marron gris clair + cailloux / blocs calcaires  
Récupération bonne (≈ 100%) jusqu'à 1,8 m puis faible (≈ 50% - peu compact à décomprimé)*

*Argile carbonatée marron gris + cailloux / blocs calcaires  
Récupération faible (≈ 50% - peu compact à décomprimé)*
