# Diagnostic affaissement de voirie et stabilité de talus : Inspection partielle des réseaux eaux pluviales et usées

COMPTE RENDU DE PASSAGE CAMERA

ASS CLUB SPORTIF ET LOISIR GENDARMERIE  
Rue Quartier Beteille  
**BOULIAC (33270)**

Dossier n° **3312084** - Décembre 2024

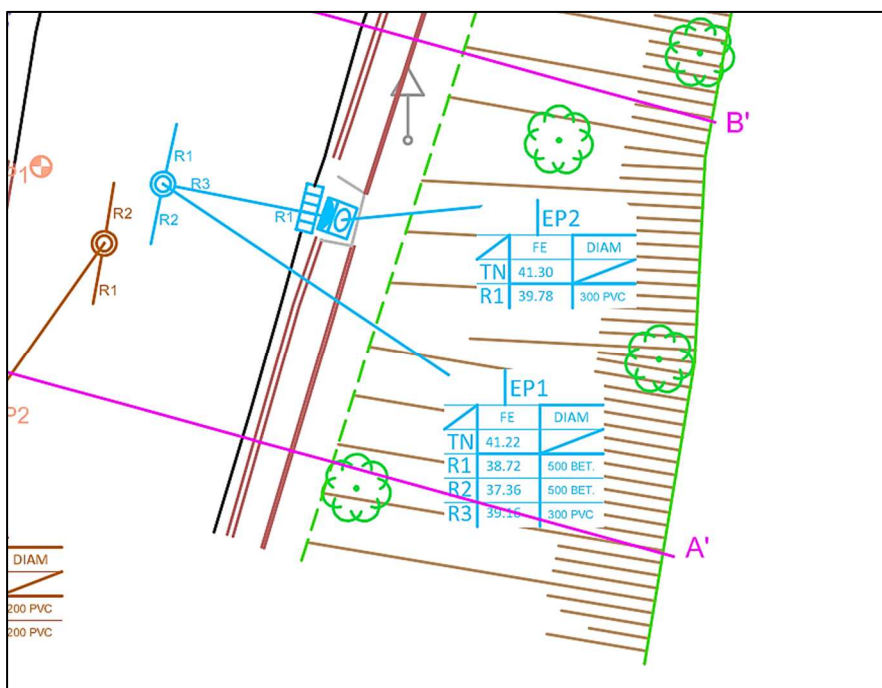
- Regard **EP1** branchement **R3** vers le regard **EP2** (fichier : [100924 PASSAGE CAM EP1 VERS EP2.avi](#))
- Regard **EP1** branchement **R2** vers le Sud (fichier : [100924 PASSAGE CAM EP1 VERS SUD.avi](#))
- Regard **EP2** branchement **R1** vers le regard **EP1** (fichier : [100924 PASSAGE CAM EP2 VERS EP1.avi](#))

Les regards, les radiers, les branchements, et les canalisations inspectées sont dans un bon état.

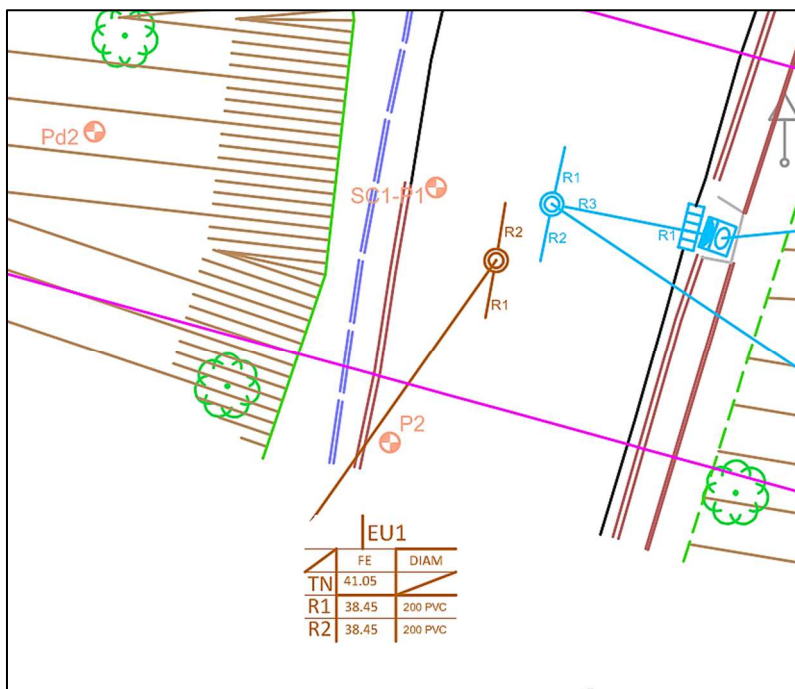
- Regard **EU1** branchement **R2** vers le regard **EU2** (fichier : [100924 PASSAGE CAM EU1 VERS EU2.avi](#))
- Regard **EU1** branchement **R1** vers le Sud (fichier : [100924 PASSAGE CAM EU1 VERS SUD.avi](#))

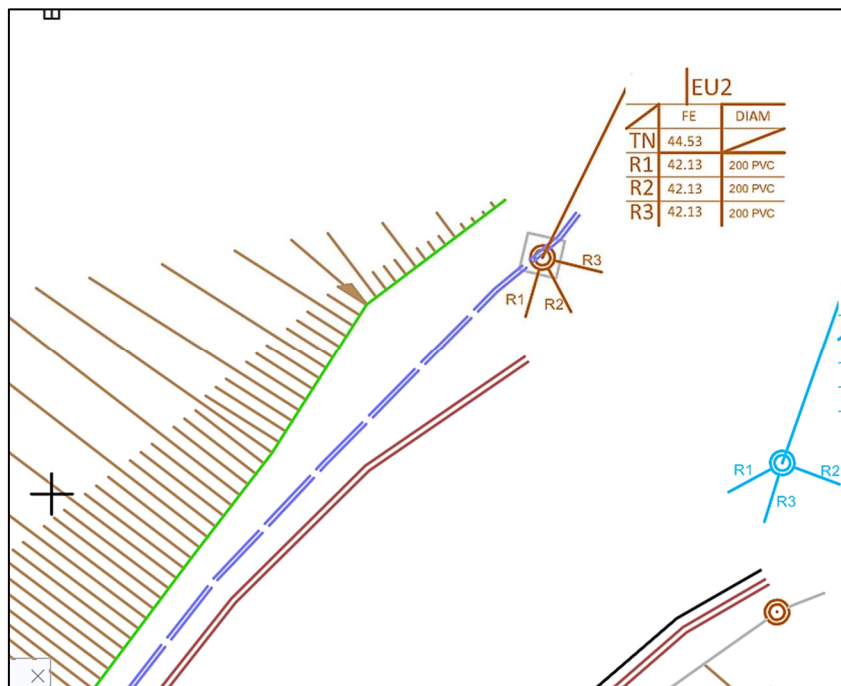
- Regard **EU2** branchement **R1** vers le regard **EU1** (fichier : [100924 PASSAGE CAM EU2 VERS EU1.avi](#))
