STRUCTURE : BARRAGE SE 002

Vergons, Alpes-de-Haute-Provence

SITES Provence

## Expertise du barrage SE 002

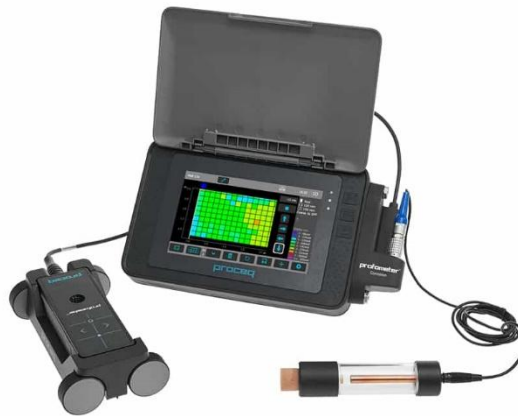
Figure 4 : Localisation des investigations

- L'activité de corrosion des armatures est faible en partie courante, hormis une zone localisée où une activité est détectée. Cette activité très localisée peut se justifier via la pénétration de polluants au droit d'une fissure. Les fissures avoisinantes ayant été colmatées avec un précipité (concrétion), aucune action particulière n'est préconisée.
