**BATIMENT 0001 –**  
**STAND DE TIR DU CAMP MILITAIRE**  
**DU VALDAHON**

**DIAGNOSTIC STRUCTURE**

Affaire : **26008**

Plan : DIAG.01

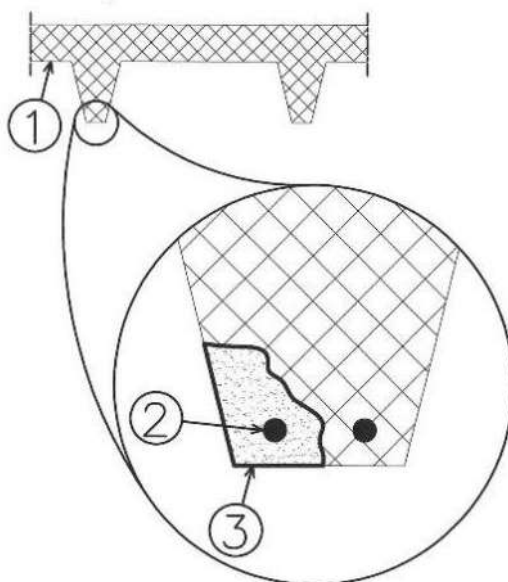
### REPRISE DES DALLES ET DES POUTRES / LINTEAUX :

Il sera nécessaire de traiter les quelques sous-faces de poutres sous-tendues à l'aide de mortier de réparation suivant la procédure page 48.

- 1 : nettoyage de la sous face de la dalle et piquage éventuel
- 2 : reprise des aciers rouillés par un produit type Sikatop Armatec 110
- 3 : reprise du béton par Sikatop
