Diagnostic et analyse des réseaux d'Eau Chaude Sanitaire  
et d'Eau Froide Sanitaire du site de la Colombière

08/06/2026

# Diagnostic « La Colombière » – Crous Occitanie

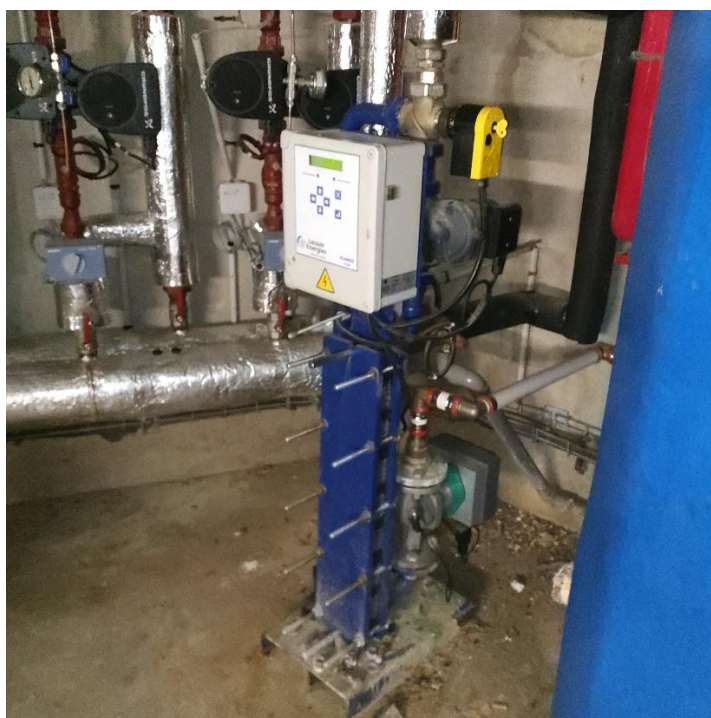
*Echangeur ECS.*

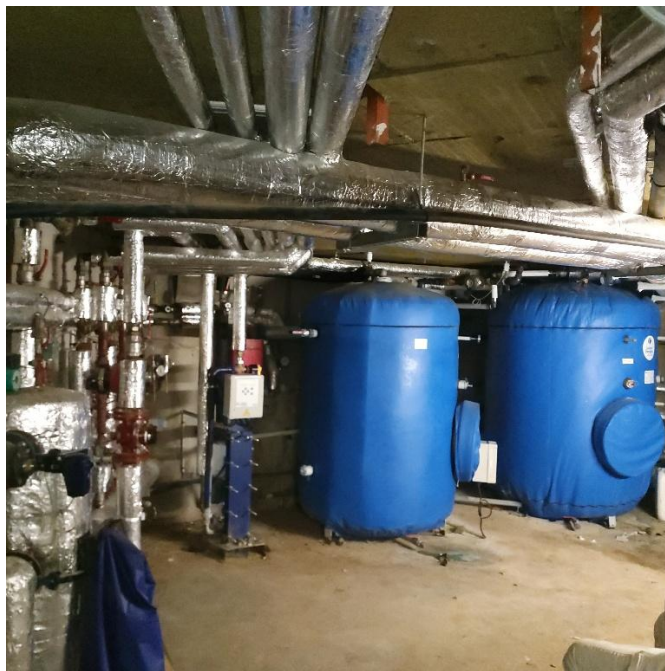
*Echangeur ECS et ballons ECS.*

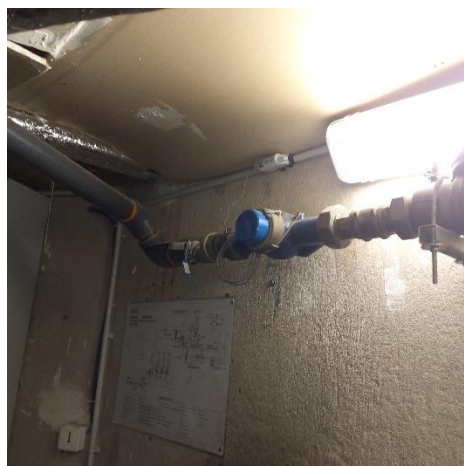
*Panoplie AEP au sous-sol du bâtiment 5*

Le réseau général en aval du compteur ancien est en PVC Pression et dispose d'un disconnecteur. Une fuite est identifiée au niveau de l'adoucisseur qui est hors service. Le calorifuge sur les réseaux est moyen et manquant sur certains tronçons.

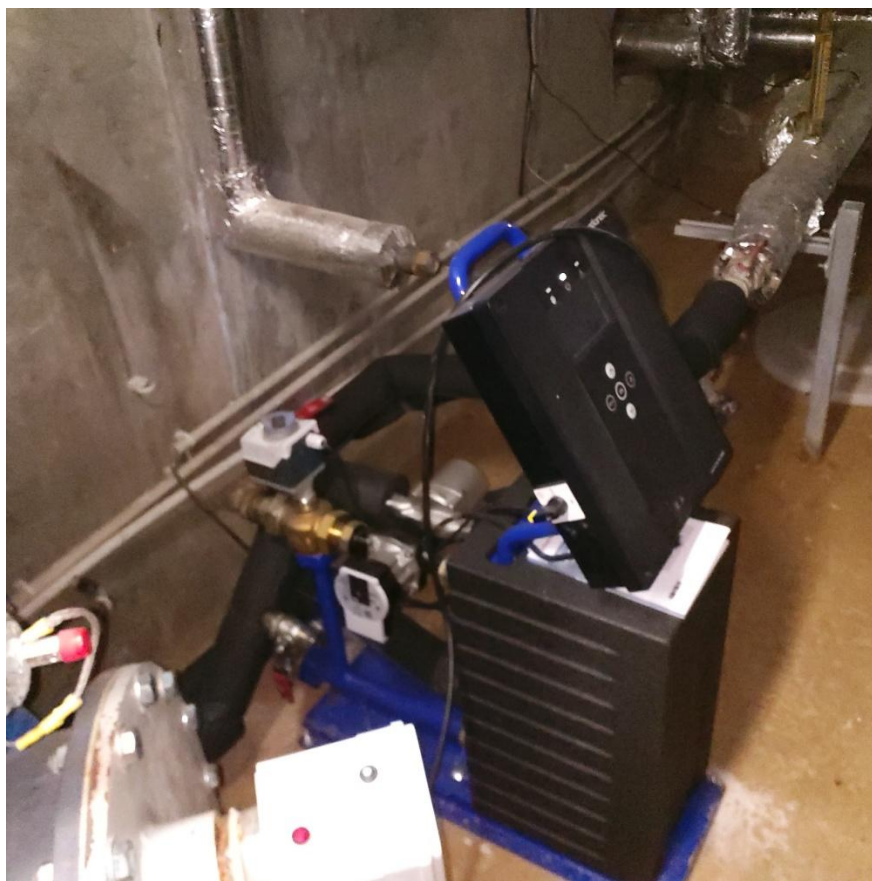
La production ECS du bâtiment 7 est assurée par un échangeur à plaque ECS en bon état. Les réseaux horizontaux en cuivre dont calorifuge est absent.

*Echangeur à plaque récent.*
