Diagnostic et analyse des réseaux d'Eau Chaude Sanitaire  
et d'Eau Froide Sanitaire du site de la Colombière

08/06/2026

# Diagnostic « La Colombière » – Crous Occitanie

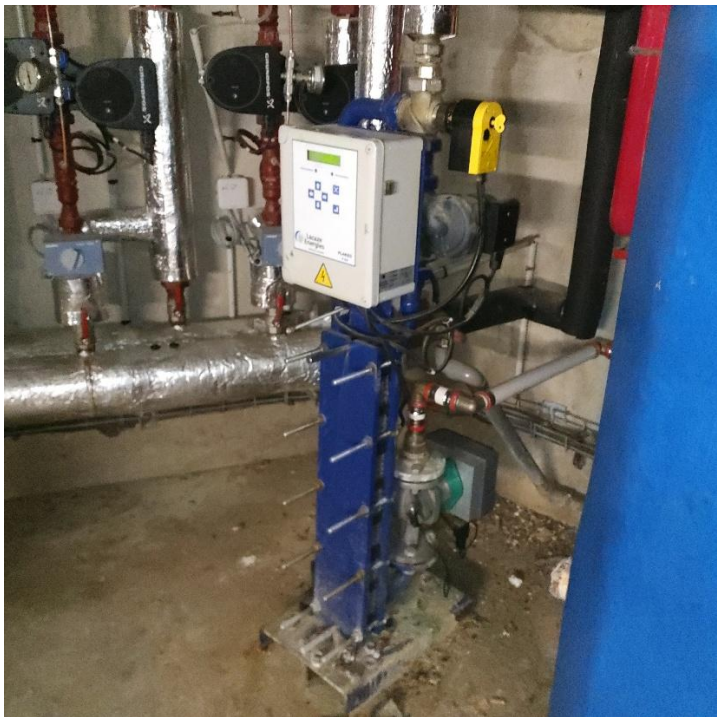
*Echangeur ECS.*

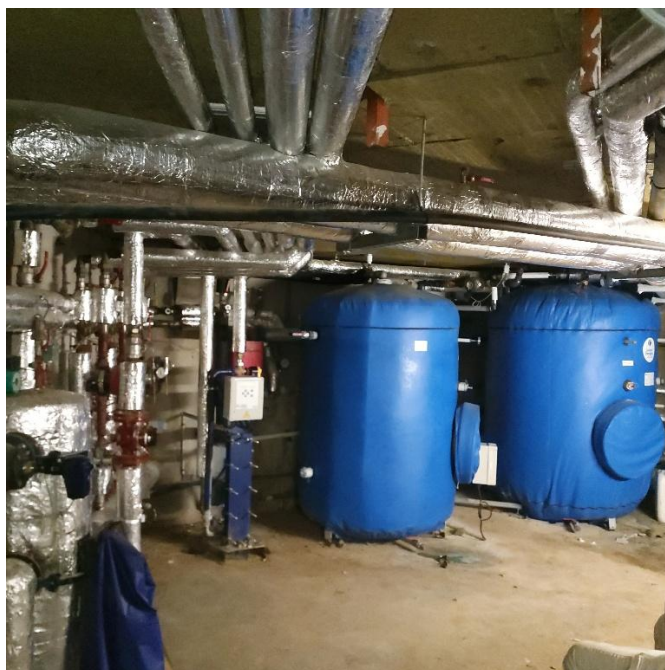
*Echangeur ECS et ballons ECS.*

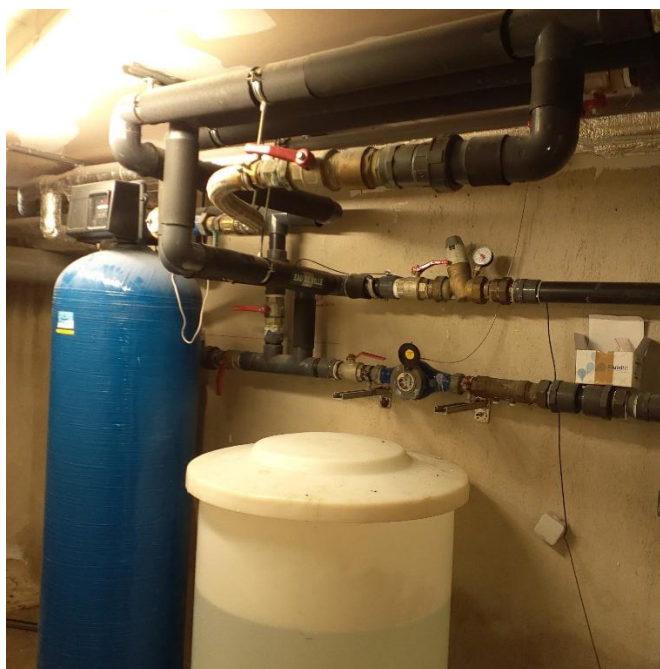
Le réseau général en aval du compteur est en PCV Pression DN 50 et ne dispose pas de disconnecteur. Une fuite est identifiée au niveau de l'adoucisseur qui est hors service. Le calorifuge sur les réseaux est moyen et manquant sur certains tronçons.

*AEP au sous-sol du bâtiment 4*

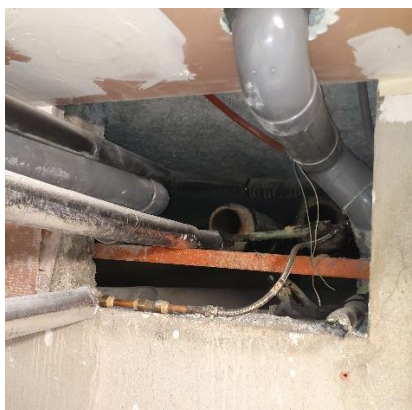
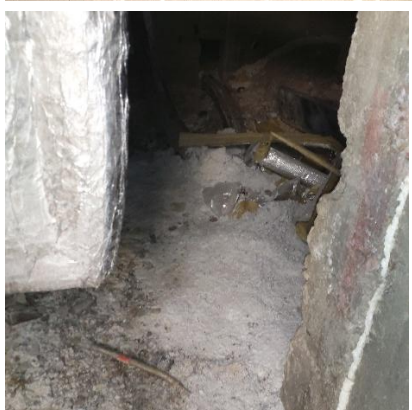
Ces réseaux horizontaux en cuivre et PVC pression sont vétustes le calorifuge est ancien ou absent.

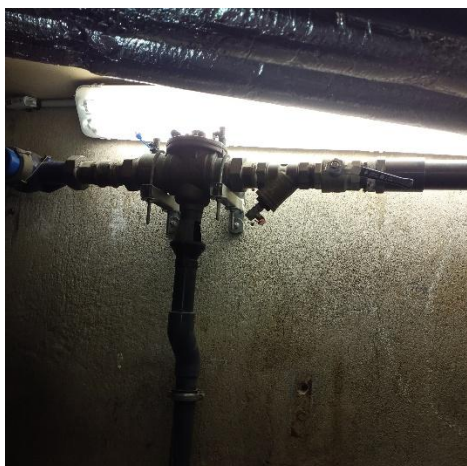
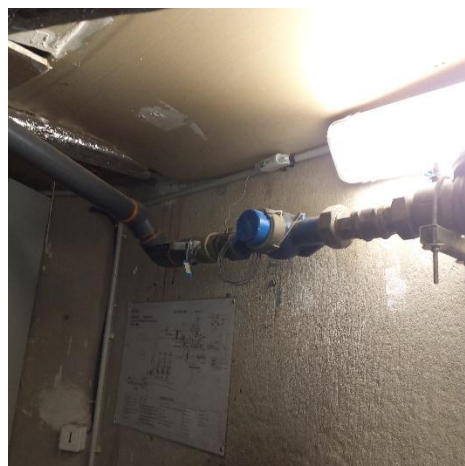
*Panoplie AEP au sous-sol du bâtiment 5*

Le réseau général en aval du compteur ancien est en PVC Pression et dispose d'un disconnecteur. Une fuite est identifiée au niveau de l'adoucisseur qui est hors service. Le calorifuge sur les réseaux est moyen et manquant sur certains tronçons.

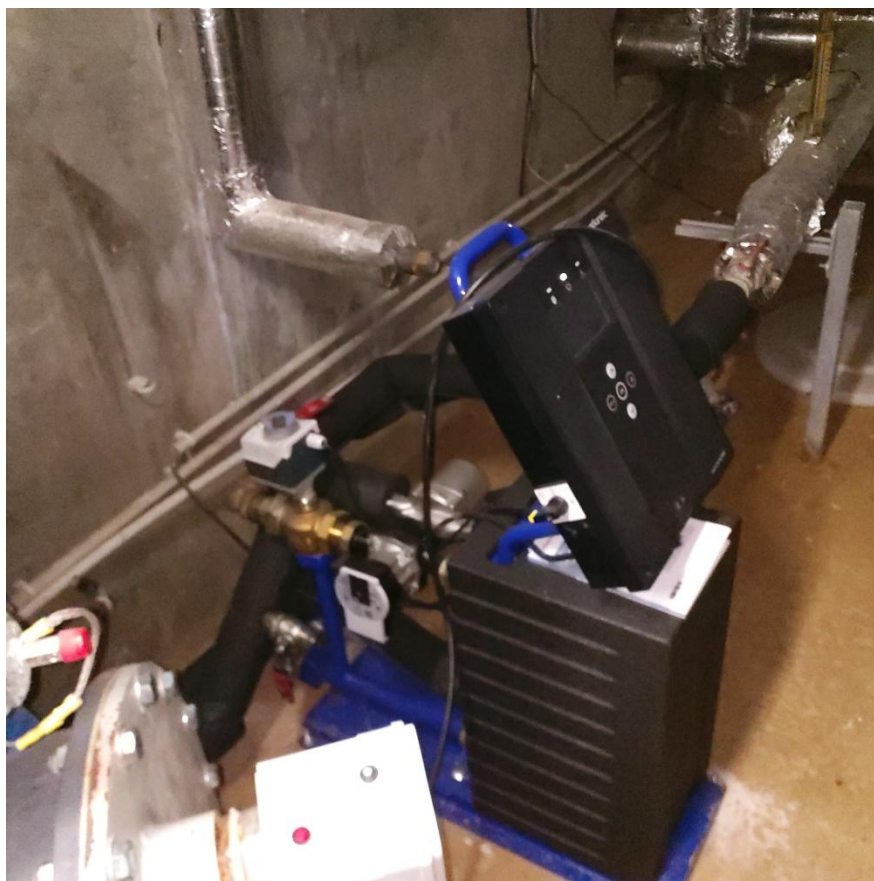
La production ECS du bâtiment 7 est assurée par un échangeur à plaque ECS en bon état. Les réseaux horizontaux en cuivre dont calorifuge est absent.

*Echangeur à plaque récent.*
