## Rapport Vert Bois 25-06-2026

Créé: 25/06/2026

Créateur: TLS MANERGY (@TMA)

CROUS DE MONTPELLIER  
 CITE UNIVERSITAIRE VERT-BOIS  
 RESTRUCTURATION DU BATIMENT A

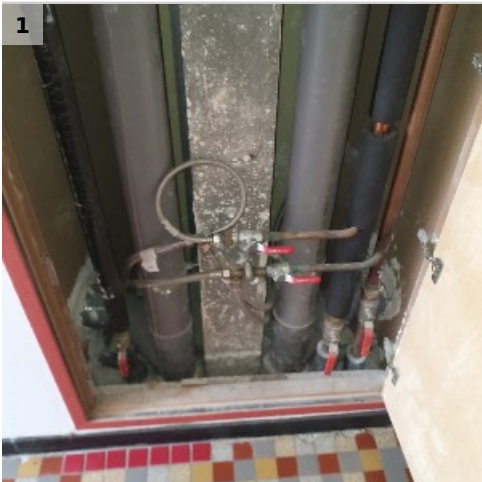
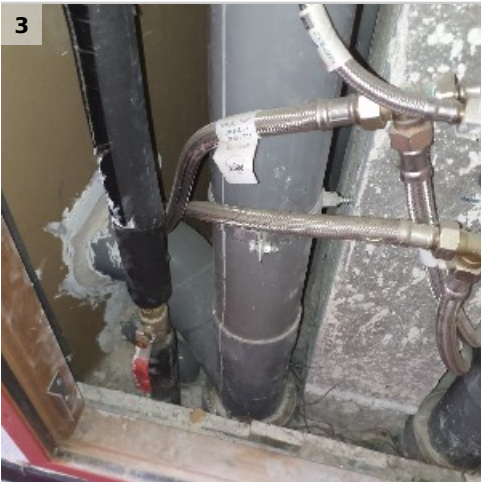
**#102 - Th bcl 25c**  
Priorité 2 | TLS MANERGY | -  
Plan: 0-Bât F - RDC  
Créé 04/06/2026

| TLS MANERGY | Th bcl 25c | 04 juin 12h25 |

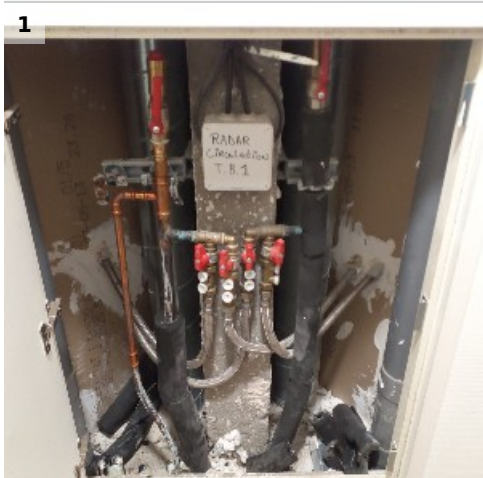
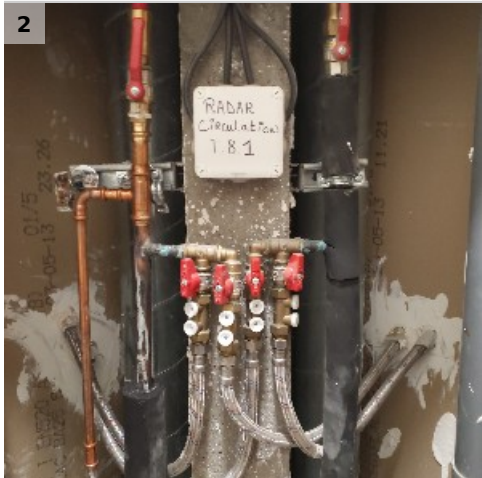
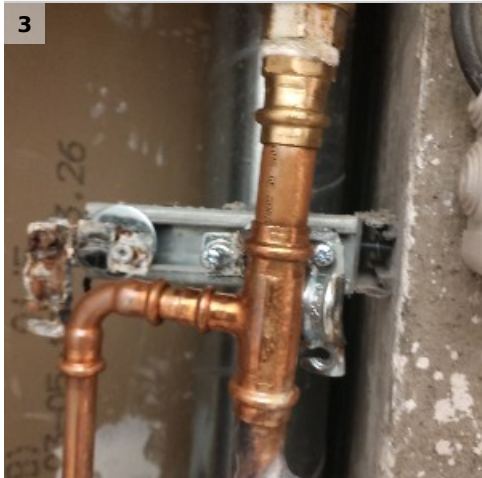
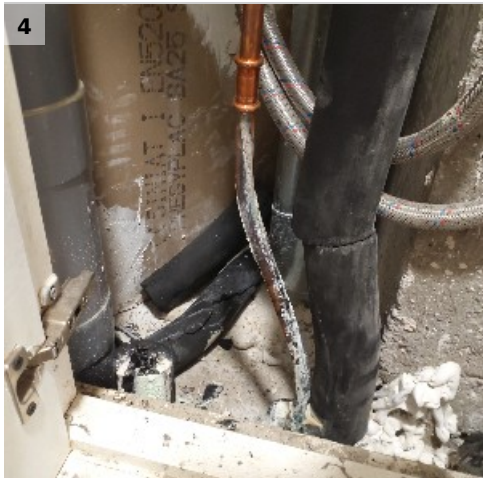
● **#92 - Th bcl 59c**  
 Priorité 2 | TLS MANERGY | -  
 Plan: 3-Bât E - R+3  
 Créé 04/06/2026

| TLS MANERGY | Th bcl 59c | 04 juin 11h35 |
| TLS MANERGY | Supports défectueux | 04 juin 11h36 |

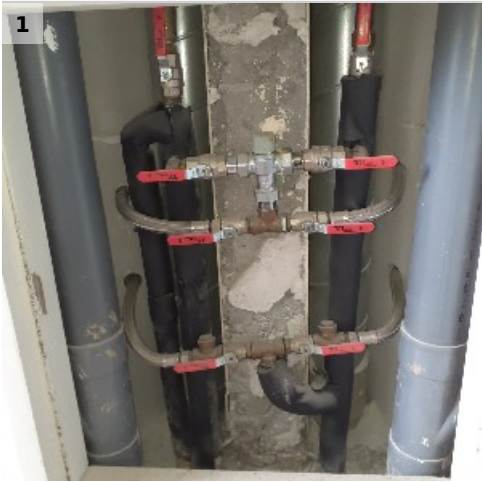
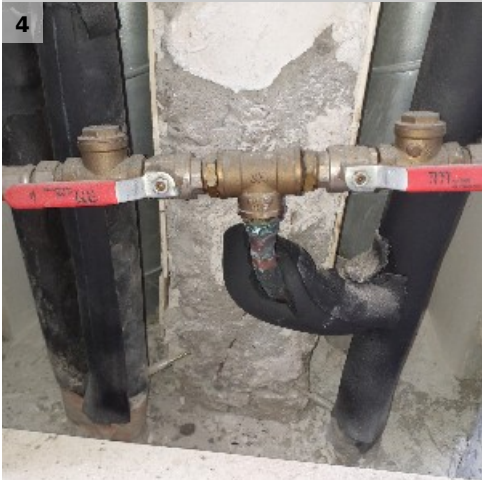
## ● #83 - Absence clapet EA sur mitigeur th. Oxydation Cuivre

| TLS MANERGY | Absence clapet EA sur mitigeur th. Oxydation Cuivre | 04 juin 10h45 |
| TLS MANERGY | Th bcl 59c | 04 juin 10h46 |

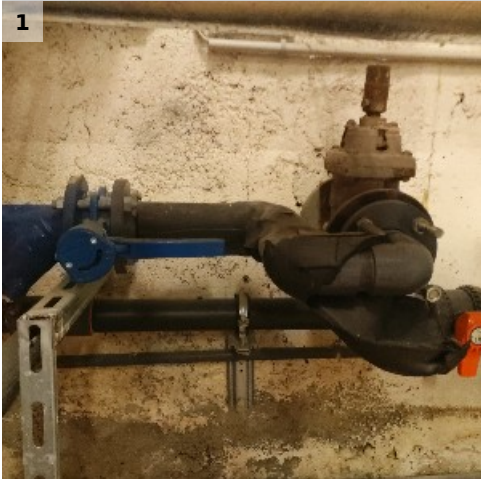
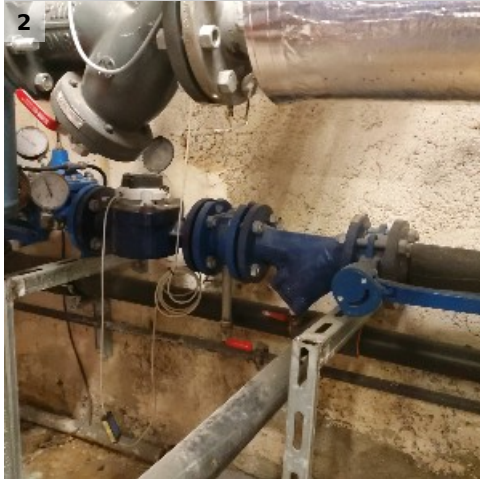
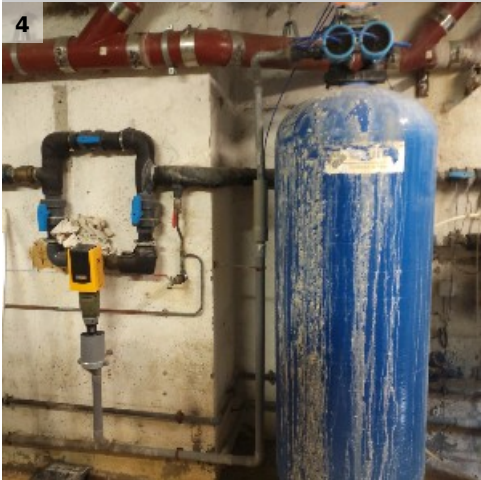
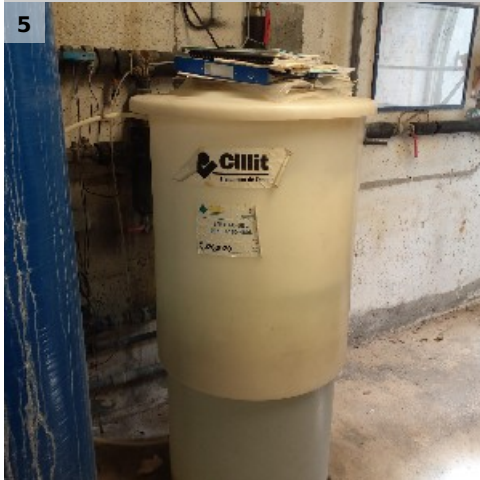
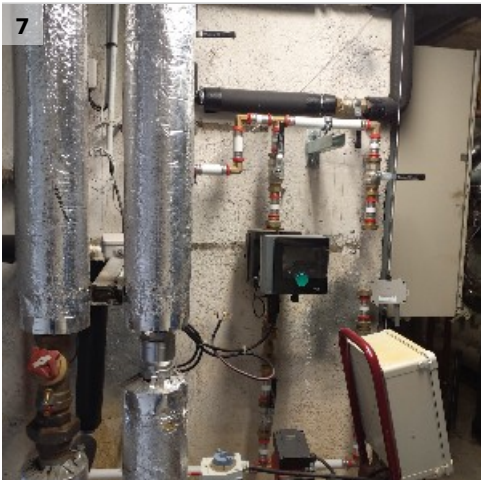
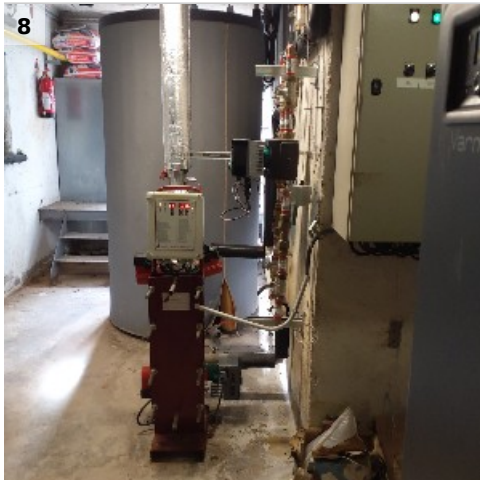
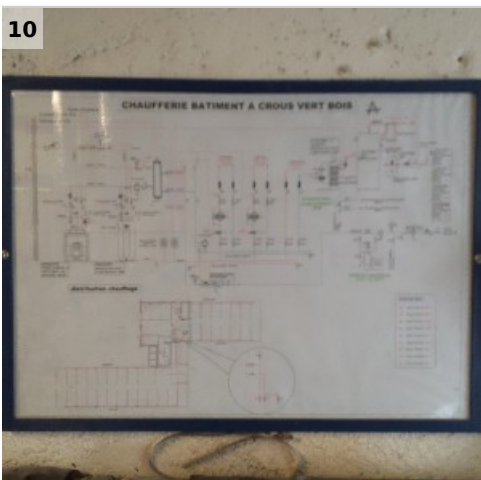
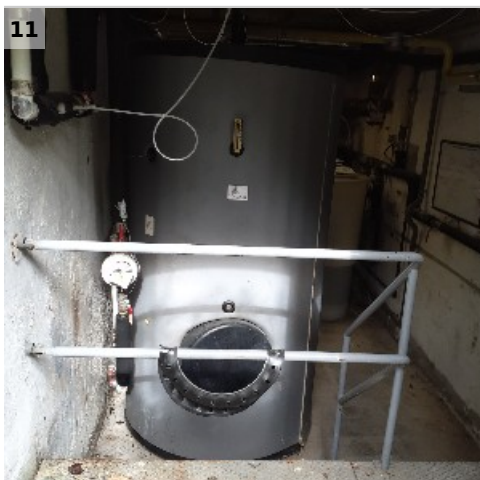
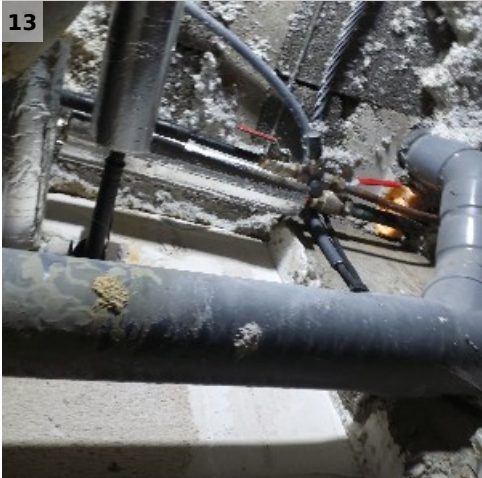
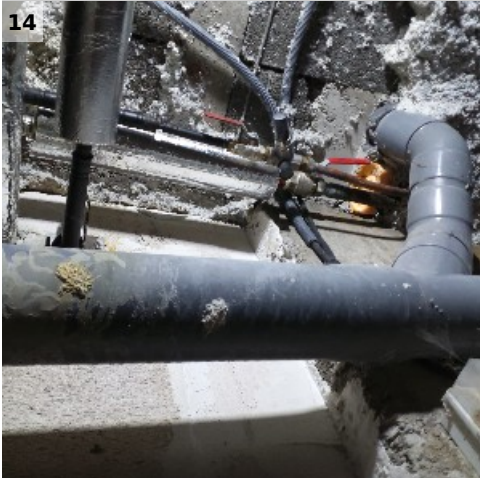
## #68 - Adoucisseur HS

| TLS MANERGY | Adoucisseur HS | 04 juin 09h30 |

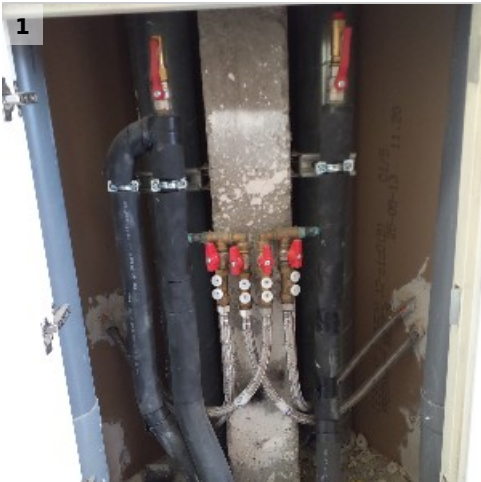
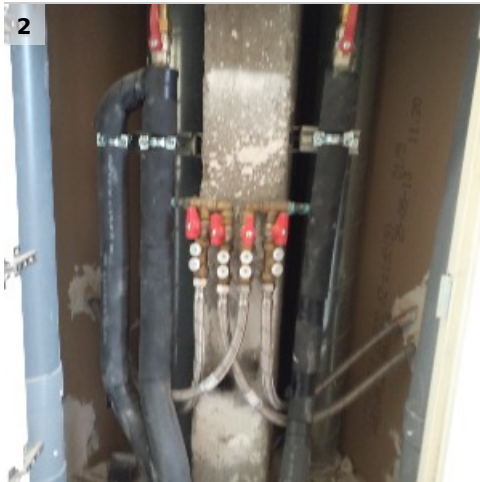
● **#89 - Oxydation Cuivre**

| TLS MANERGY | Oxydation Cuivre | 04 juin 11h30 |

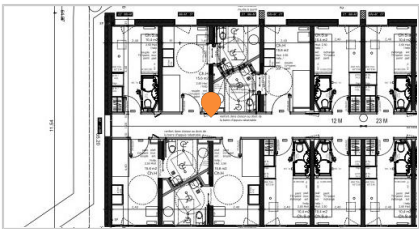
## ● #71 - Pas de piquages gaines en chambres inaccessible

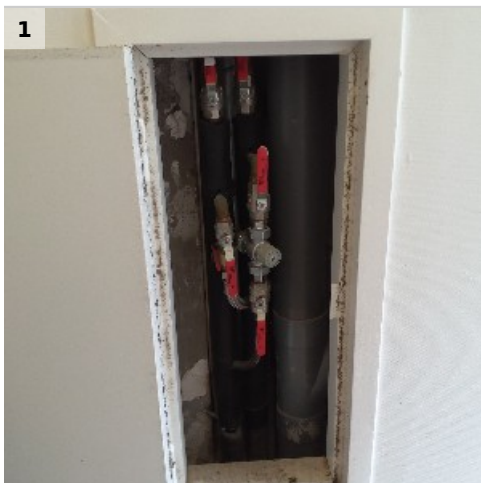
#78 - Absence clapet EA sur mitigeur th. Oxydation Cuivre purge sur ecs antibelir sur efs

| TLS MANERGY | Absence clapet EA sur mitigeur th. Oxydation Cuivre purge sur ecs antibelir sur efs | 04 juin 10h21 |
| TLS MANERGY | Th bcl 62,3c | 04 juin 10h24 |

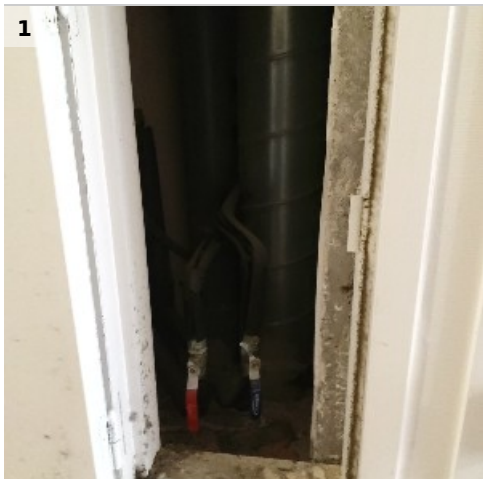
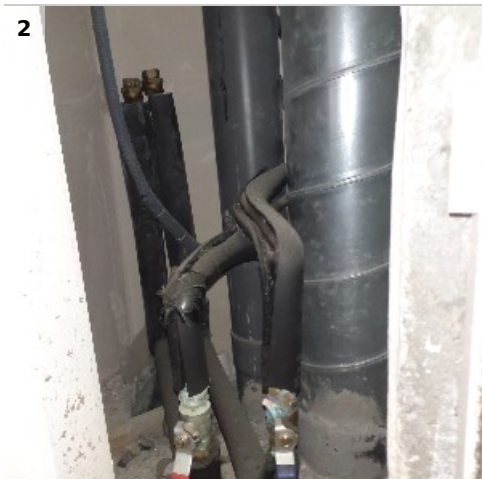
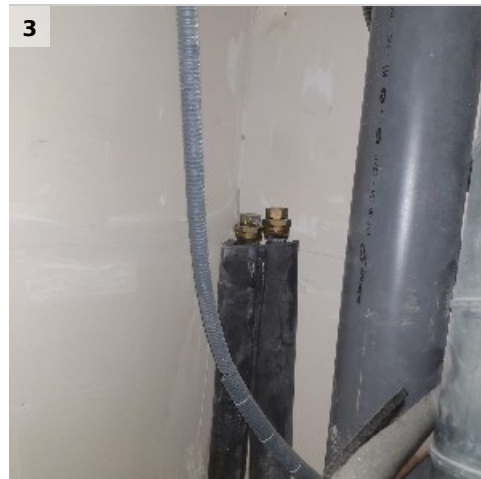
## ● #81 - Absence clapet EA sur ecs. Oxydation Cuivre

| TLS MANERGY | Absence clapet EA sur ecs. Oxydation Cuivre |

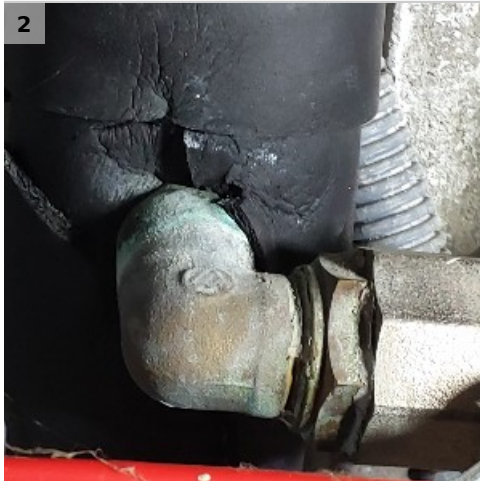
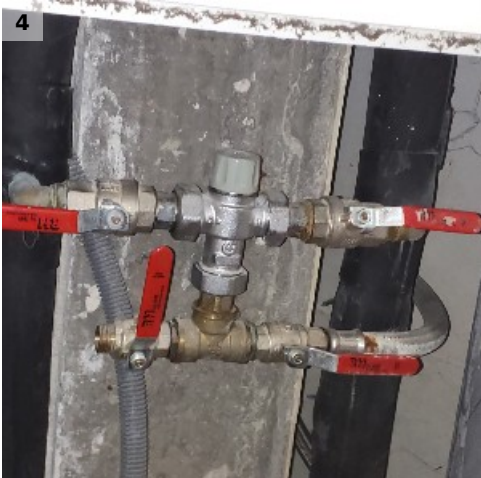
**#69 - Absence clapet EA sur mitigeur th. Oxydation Cuivre**

| TLS MANERGY | Absence clapet EA sur mitigeur th. Oxydation Cuivre | 04 juin 09h49 |

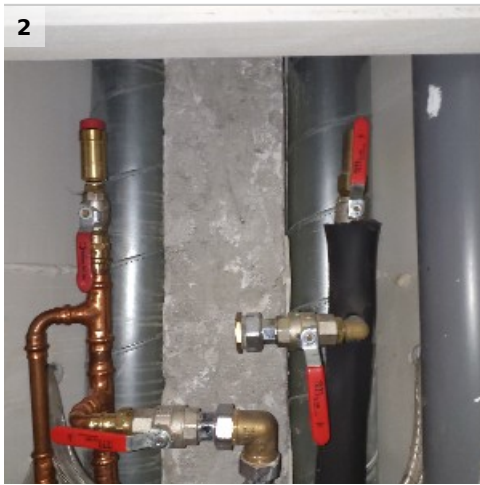
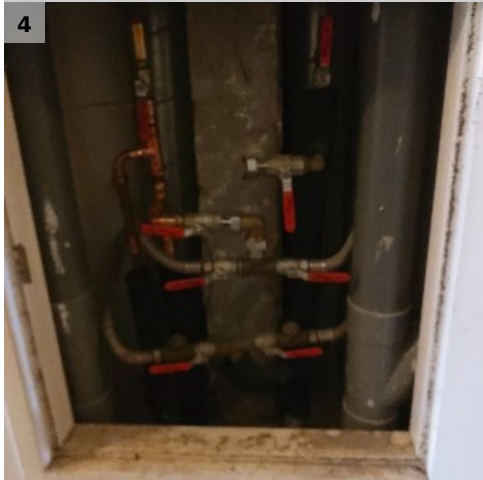
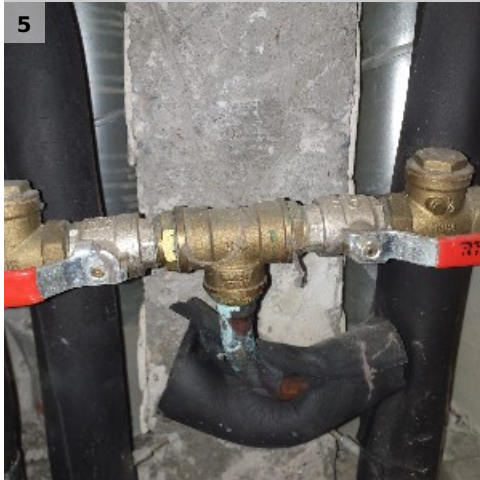
## ● #84 - Absence clapet EA et mitigeur th. Oxydation Cuivre

| TLS MANERGY | Absence clapet EA et mitigeur th. Oxydation Cuivre | 04 juin 10h49 |
| TLS MANERGY | Th bcl 59c | 04 juin 10h49 |

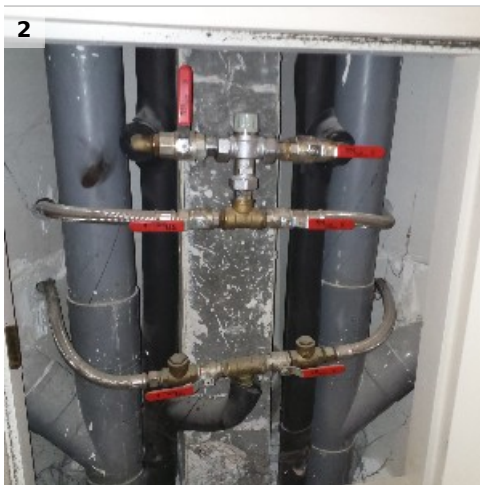
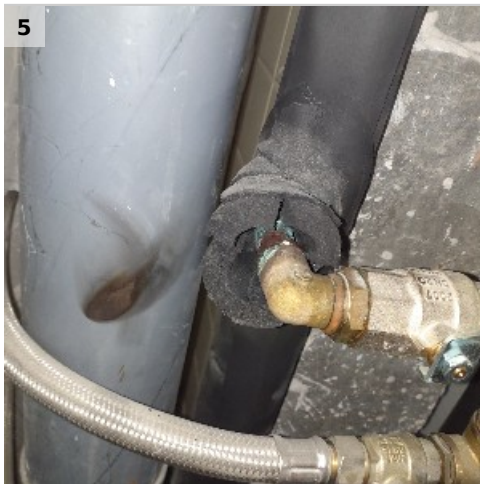
## ● #73 - Absence clapet EA sur mitigeur th. Oxydation Cuivre

| TLS MANERGY | Absence clapet EA sur mitigeur th. Oxydation Cuivre | 04 juin 10h02 |

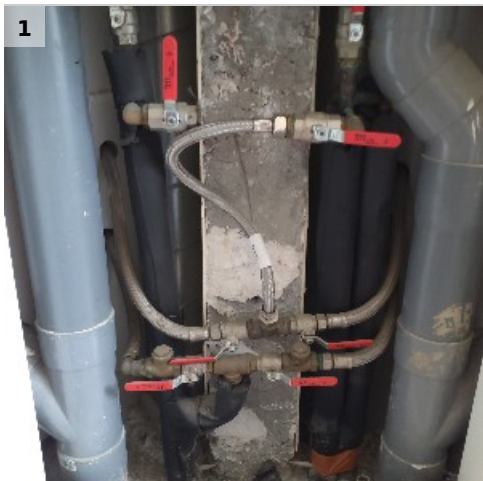
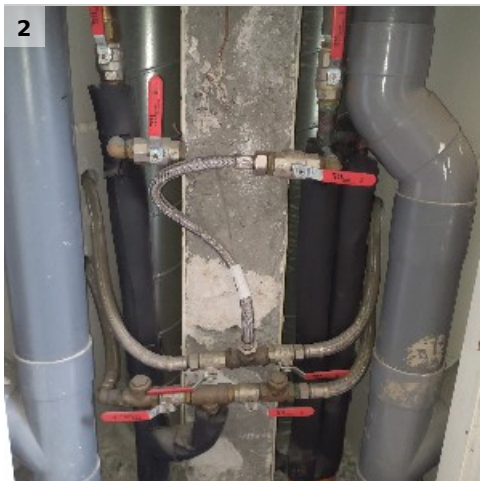
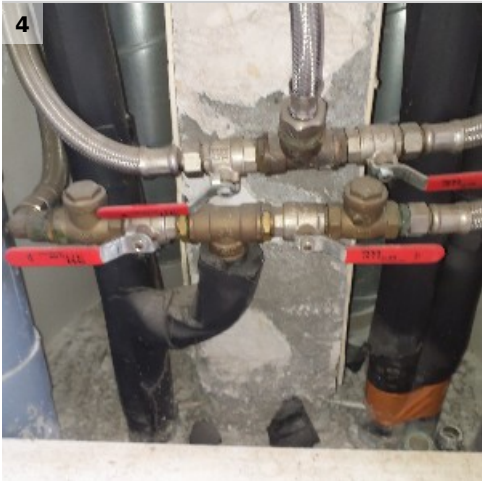
## ● #82 - Absence clapet EA et mitigeur th. Oxydation Cuivre

| TLS MANERGY | Absence clapet EA et mitigeur th. Oxydation Cuivre | 04 juin 10h42 |
| TLS MANERGY | Th bcl 59c | 04 juin 10h43 |

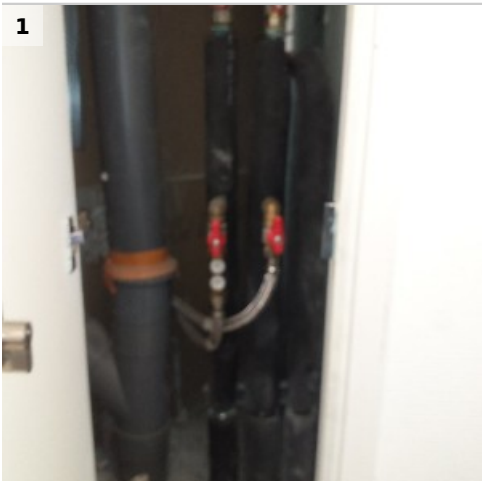
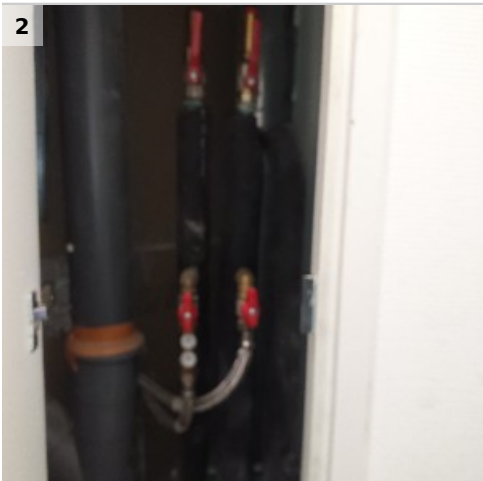
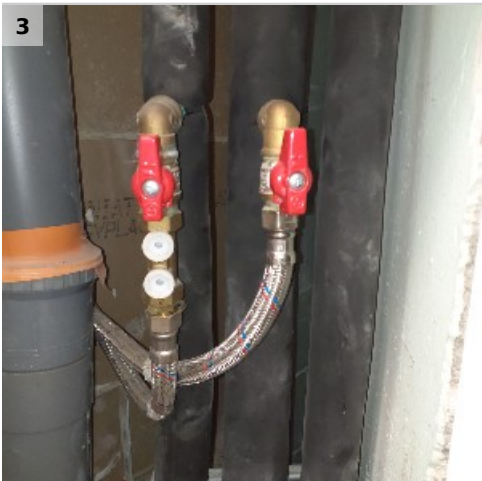
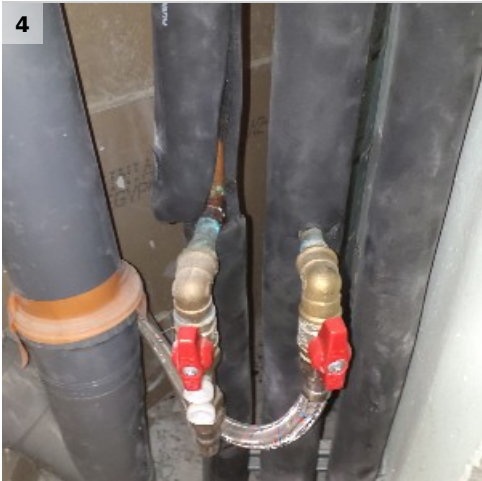
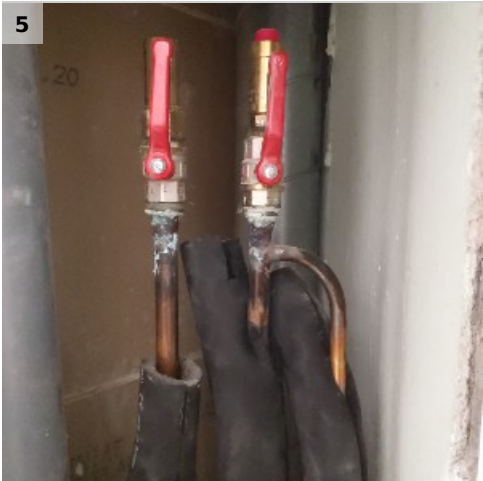
● **#93 - Th bcl 25c**  
Priorité 2 | TLS MANERGY | -  
Plan: 3-Bât E - R+3  
Créé 04/06/2026

| TLS MANERGY | Th bcl 25c | 04 juin 11h39 |

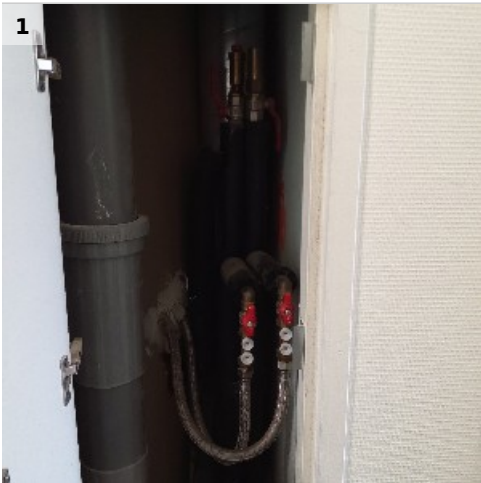
● **#97 - Th bcl 25c**  
Priorité 2 | TLS MANERGY | -  
Plan: 3-Bât E - R+3  
Créé 04/06/2026

| TLS MANERGY | Th bcl 25c |

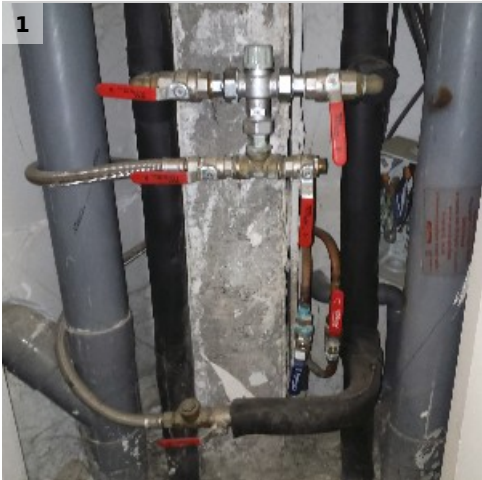
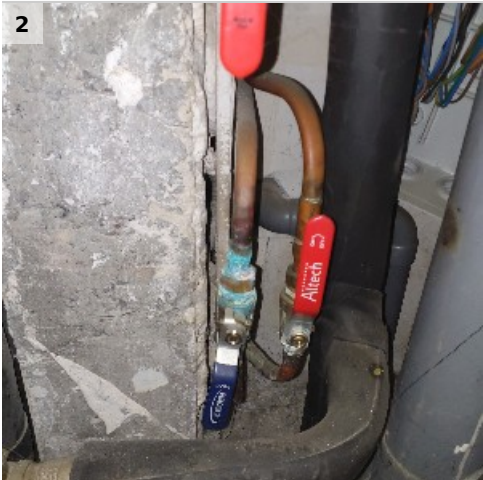
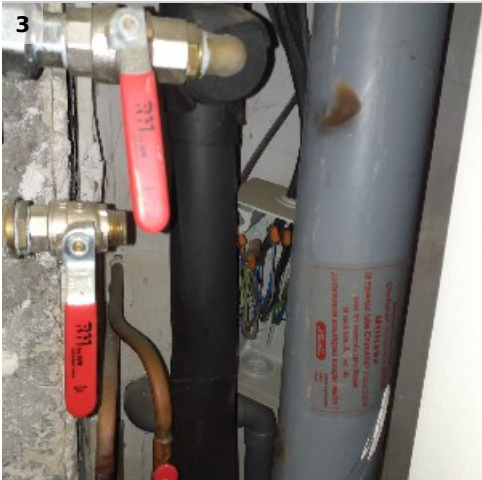
| TLS MANERGY | Absence clapet EA sur mitigeur th. Oxydation Cuivre . Coffret électrique ouvert Danger | 04 juin 10h06 |

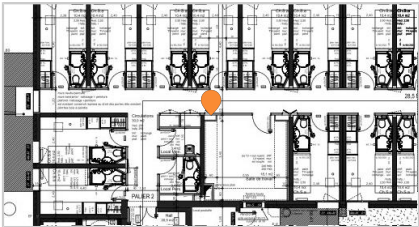
● **#99 - Th bcl 25c**

| TLS MANERGY | Th bcl 25c | 04 juin 11h56 |
