## DOSSIER DE DIAGNOSTIC TECHNIQUE

| RÉFÉRENCE | DÉSIGNATION DU BIEN | PROPRIÉTAIRE |
|---|---|---|
| <p><b>Référence : 002EW764119</b></p> <p>A communiquer pour toute correspondance</p> <p>Réalisé le : 03/07/2025</p> <p>Reference mandataire : Pavillon 2</p> | <p>Pavillon 2 - Type T6</p> <p>63 Avenue de Lattre de Tassigny</p> <p>18000 BOURGES</p> | <p>PREFECTURE DE REGION</p> <p>CENTRE-VAL DE LOIRE</p> <p>181, RUE DE BOURGOGNE</p> <p>45000 ORLEANS</p> |

### AMIANTE : Dossier amiante avant réalisation de travaux dans un immeuble bâti

### Diagnostic Plomb avant Travaux

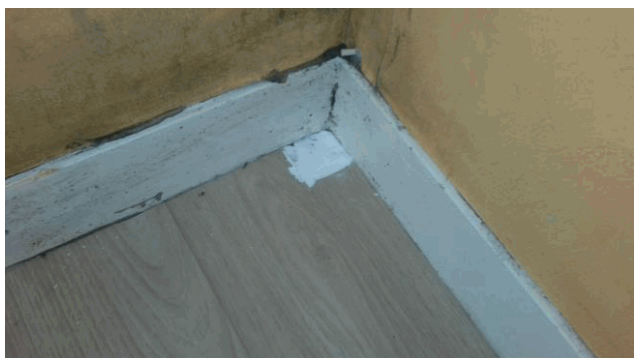
002EW764119 n°25 - 1 (P25) - Pavillon 2 - Vol 12  
(Chambre 4)

| 002EW764119 n°25 - 1 (P25) | Pavillon 2 - Vol 12<br>(Chambre 4) | Prélevement négatif |

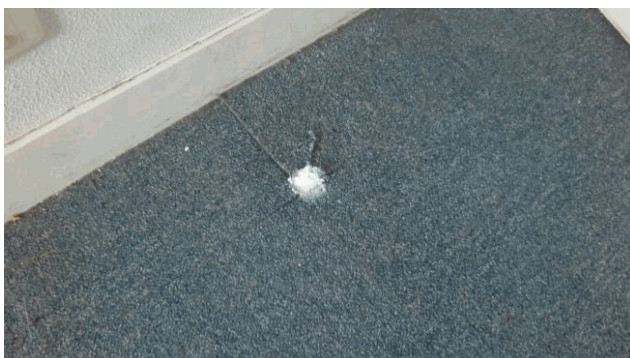
002EW764119 n°26 - 1 (P26) - Pavillon 2 - Vol 13  
(Chambre 5)

| 002EW764119 n°26 - 1 (P26) | Pavillon 2 - Vol 13<br>(Chambre 5) | Prélevement négatif |
