# Pré-rapport de repérage amiante avant réalisation de travaux dans un immeuble bâti

**Rapport N° :** 29368120/S1/1/AM-RTV\_V1

### COUR D'APPEL DE NANCY

### SOUS SOL GEOLES

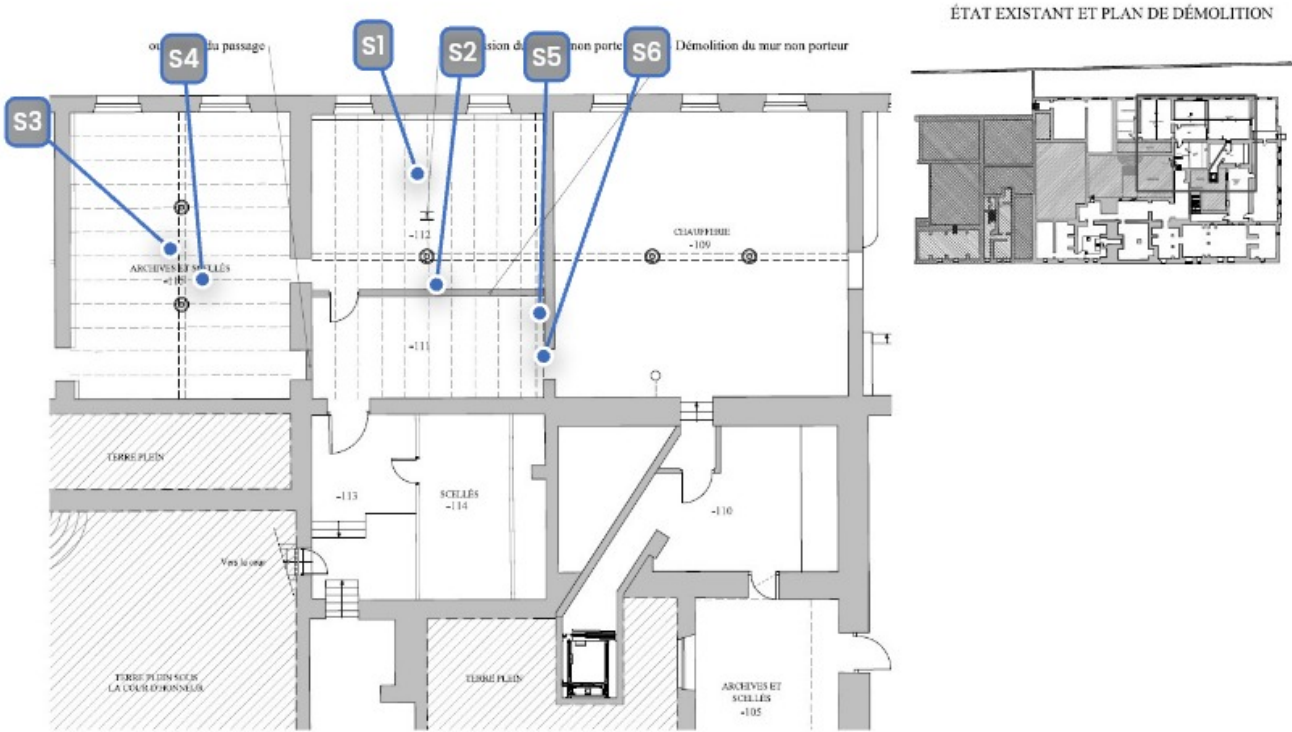
| PLANCHE DE REPERAGE TECHNIQUE | | |
|---|---|---|
| <b><u>Vue utilisée :</u></b><br><br>Sondage | | |

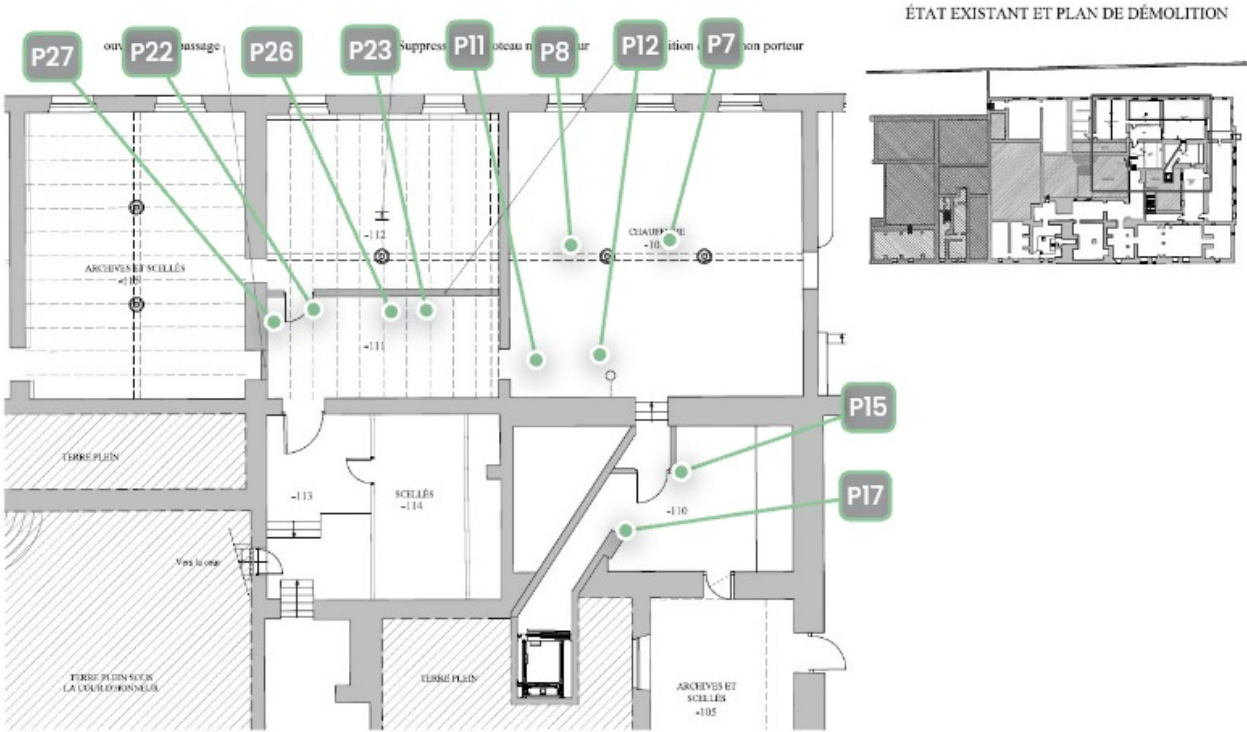
| PLANCHE DE REPERAGE TECHNIQUE | | |
|---|---|---|
| <b><u>Vue utilisée :</u></b><br>Prélèvement négatif : Sol,Plafond | | |
