# PROJET « NOUVEAUX ESPACES DE TRAVAIL » (NET) SUR LE SITE DE MONCEY

## Livret 1 État technique du bâtiment

**MAI 2026**

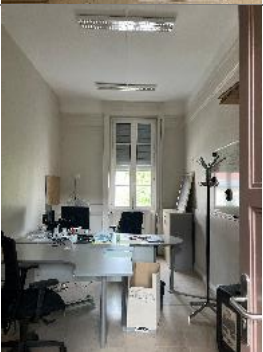
| Description | | Sols | | Murs | | Plafonds | |
|---|---|---|---|---|---|---|---|
| Bureau<br>R+4 | | Pierre dépoli | <b>Bon</b> | Peinture beige<br>Peinture blanche | <b>Très Bon</b> | Peinture blanche | <b>Très Bon</b> |

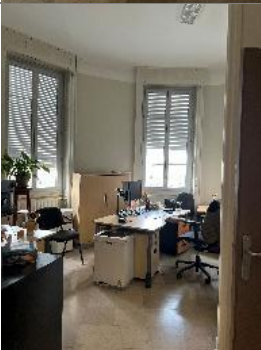
| Description | | Sols | | Murs | | Plafonds | |
|---|---|---|---|---|---|---|---|
| Bureau angle<br>R+4 | | Pierre dépoli | <b>Bon</b> | Peinture beige<br>Peinture blanche | <b>Très Bon</b> | Peinture blanche | <b>Très Bon</b> |

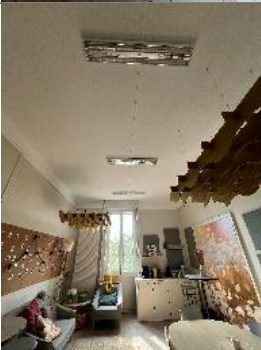
| Description | | Sols | | Murs | | Plafonds | |
|---|---|---|---|---|---|---|---|
| Tisanerie<br>R+4 | | Pierre dépoli beige | <b>Bon</b> | Peinture beige et blanche | <b>Très bon</b> | Peinture blanche | <b>Très bon</b> |

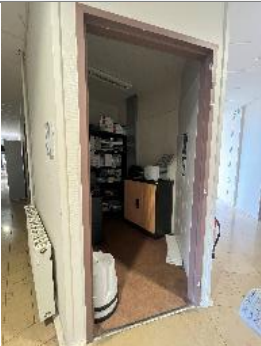
| Description | | Sols | | Murs | | Plafonds | |
|---|---|---|---|---|---|---|---|
| Reprographie<br>R+4 | | PVC Marron | <b>Bon</b> | Faïence<br>Peinture blanche | <b>Correct</b> | Peinture blanche | <b>Correct</b> |

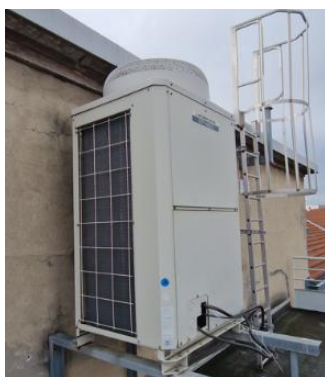
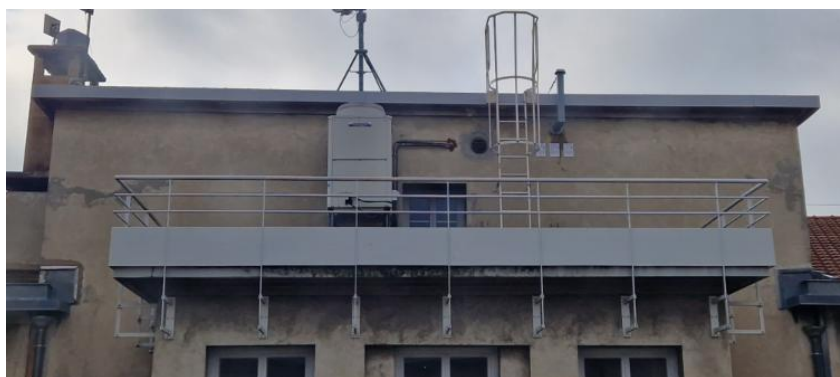
- > Niveau 2 / 244 – Salle de réunion
  - > Niveau 3 / 344 – bureau de direction SGAR
  - > Niveau 4 / 444 – Salle de réunion Jean MONNET
  - > Niveau 4/ 422-423 – Salle de réunions Henri et René CAPITANT
- 
- > **Énergie** : Alimentation électrique et thermodynamique
  - > **Production** : L'unité extérieure de type VRV, de marque Mitsubishi Electric City Multi, est installée sur une chaise murale en terrasse technique, côté cour, au niveau des combles, au-dessus de la cage d'escalier principale. L'état visuel de l'équipement est correct.

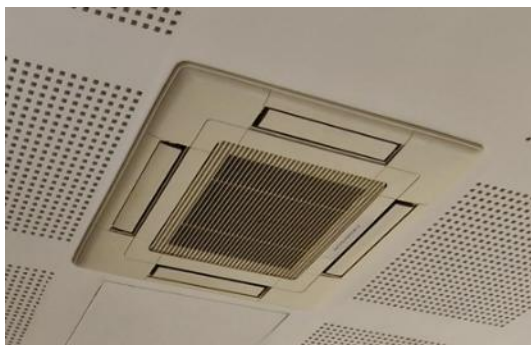
- > **Distribution** : La distribution est assurée par des liaisons frigorifiques. Le fluide utilisé est de type R410A.
- > **Émission** : Les unités intérieures sont des cassettes plafonniers de marque Mitsubishi Electric. L'état visuel est correct.

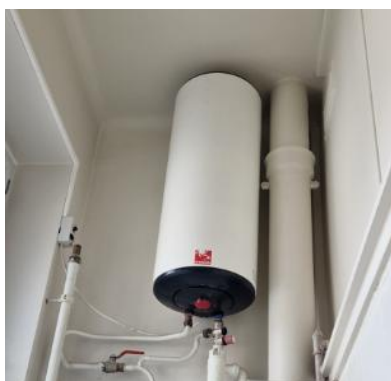
Des ballons d'eau chaude sanitaire (ECS) électriques sont présents dans les blocs sanitaires. Leur état général semble correct.
