## Rapport de mission de repérage des matériaux et produits contenant de l'amiante avant réalisation de travaux dans un immeuble bâti

Numéro d'offre : **3317546.3\_IRD**  
**MONTABO\_Bâtiment A\_132526**  
Numéro de contrat : **C26129225M0001**  
Numéro de rapport (n° de tâche) : **A53004701**  
Date : **07/05/2026**

Lieu d'intervention :  
**Bâtiment A**  
**Institut de Recherche et**  
**Développement**  
**275 route de Montabo**  
**97300 CAYENNE**

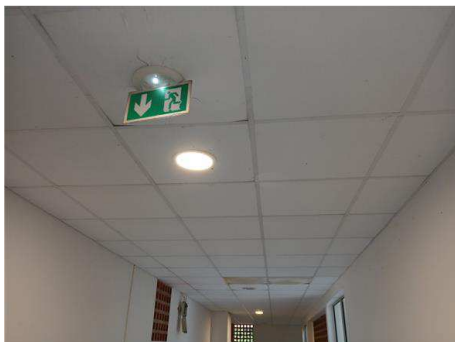
## ELEMENT : Faux-plafond

| Nom du client | Numéro de dossier | Partie d'ouvrage |
|---|---|---|
| Institut de Recherche et Développement IRD | A53004701 | RDC - Circulation |

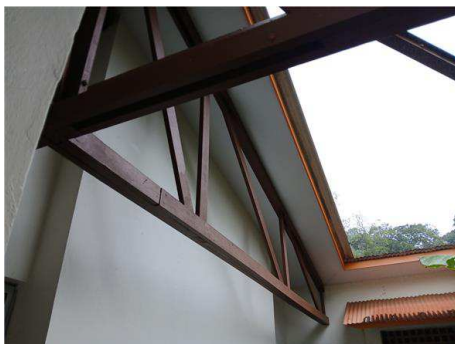
## ELEMENT : Faux-plafond

| Nom du client | Numéro de dossier | Partie d'ouvrage |
|---|---|---|
| Institut de Recherche et Développement IRD | A53004701 | RDC - Patio |

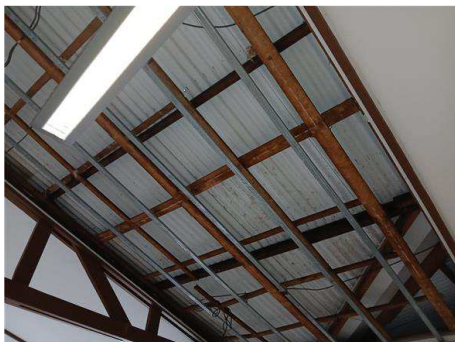
## ELEMENT : Faux-plafond

| Nom du client | Numéro de dossier | Partie d'ouvrage |
|---|---|---|
| Institut de Recherche et Développement IRD | A53004701 | RDC - Entrée |

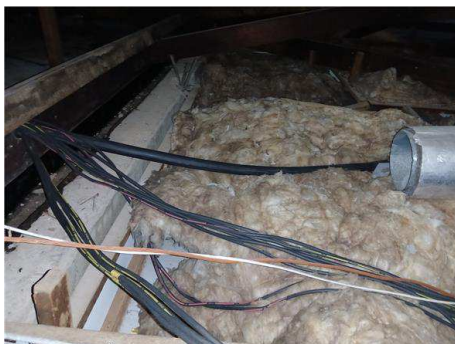
## ELEMENT : Faux-plafond

| Nom du client | Numéro de dossier | Partie d'ouvrage |
|---|---|---|
| Institut de Recherche et Développement IRD | A53004701 | RDC - Entrée |

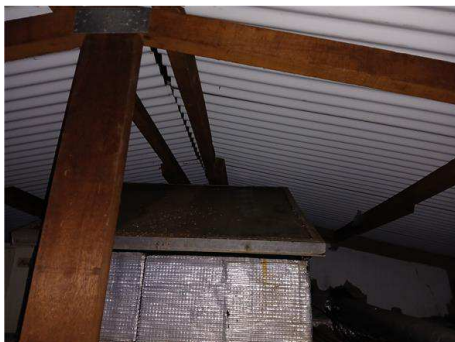
## ELEMENT : Charpente

| Nom du client | Numéro de dossier | Partie d'ouvrage |
|---|---|---|
| Institut de Recherche et Développement IRD | A53004701 | RDC - Entrée |

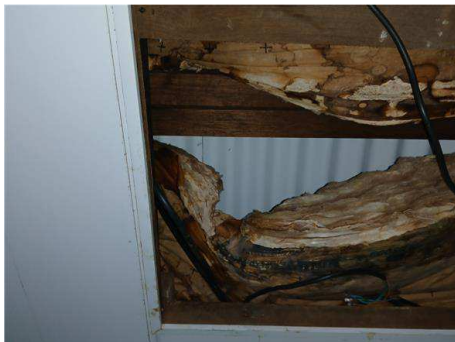
## ELEMENT : Faux-plafond

| Nom du client | Numéro de dossier | Partie d'ouvrage |
|---|---|---|
| Institut de Recherche et Développement IRD | A53004701 | R+1 - Vide sur entrée |

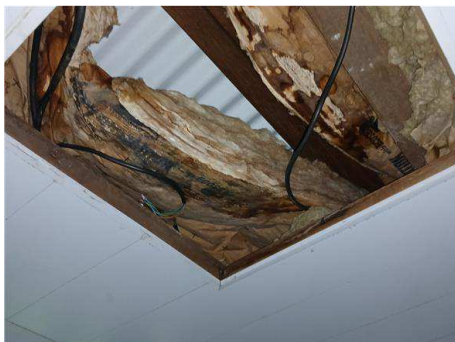
## ELEMENT : Faux-plafond

| Nom du client | Numéro de dossier | Partie d'ouvrage |
|---|---|---|
| Institut de Recherche et Développement IRD | A53004701 | R+1 - Vide sur entrée |

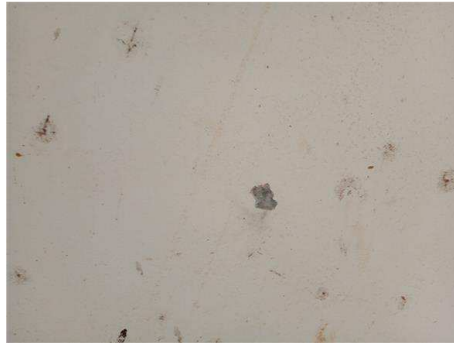
**PRELEVEMENT : P003**
**Emplacement**

| Nom du client | Numéro de dossier | Partie d'ouvrage |
|---|---|---|
| Institut de Recherche et Développement IRD | A53004701 | Extérieur - Façades |

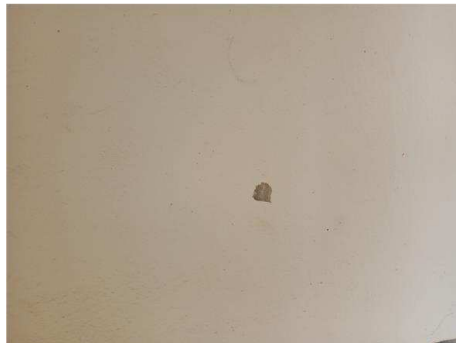
## PRELEVEMENT : P004

| Nom du client | Numéro de dossier | Partie d'ouvrage |
|---|---|---|
| Institut de Recherche et Développement IRD | A53004701 | Extérieur - Façades |

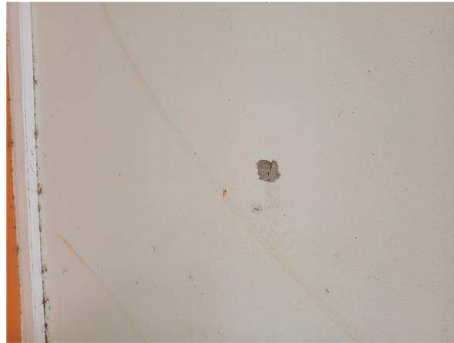
## PRELEVEMENT : P006

| Nom du client | Numéro de dossier | Partie d'ouvrage |
|---|---|---|
| Institut de Recherche et Développement IRD | A53004701 | Extérieur - Façades |
