INFORMATIONS SUR LE PROJET

Nom  
INSTITUT DE RECHERCHE MONTABO IRD

OBSERVATIONS

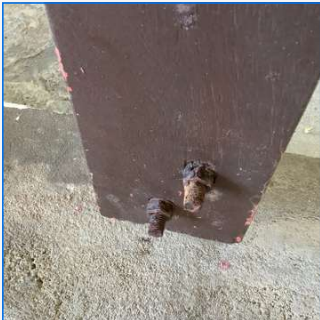
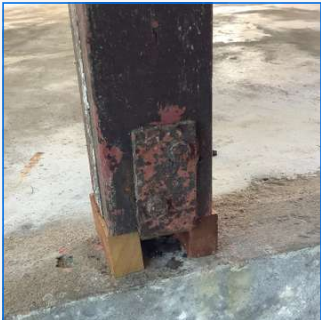
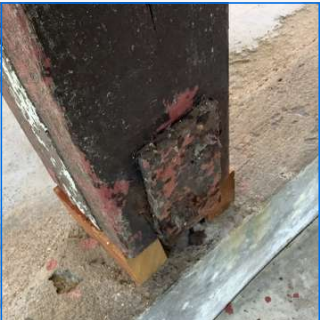
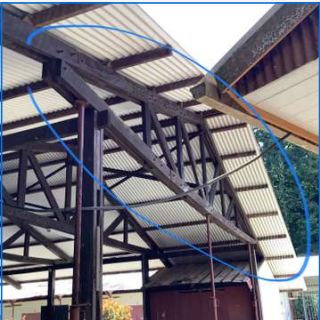
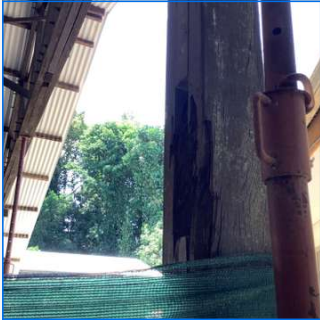
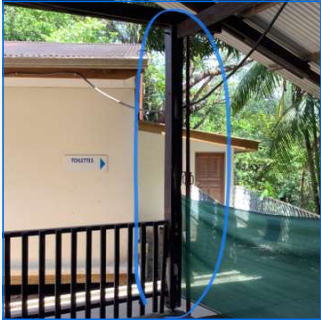
| # | Localisation | Description | Pour le | Levée le | Plan |
|---|---|---|---|---|---|
| 1 | | <p>Carbet : flambement des entrails, entrail exposé à remplacer, mauvaise jonction entrail / arba mal triangulé.</p> <p>Proposition d ajout de 5 poteaux et semelles , plus économique</p> <p>2 Pied de poteau bouffés à remplacer, ou scellement à reprendre</p> <p>1 poteau entier à remplacer</p> <p>1 ferme à remplacer, proposition de vantelle bois en option pour protéger le bois.</p> <p>Traitement anti termites périphérique et Injection à prévoir.</p> <p>15 Ferrures de pied de poteau à traiter anti corrosion, + peinture protection, remplacer tous les filetages et boulons.</p> | | | Généralités |

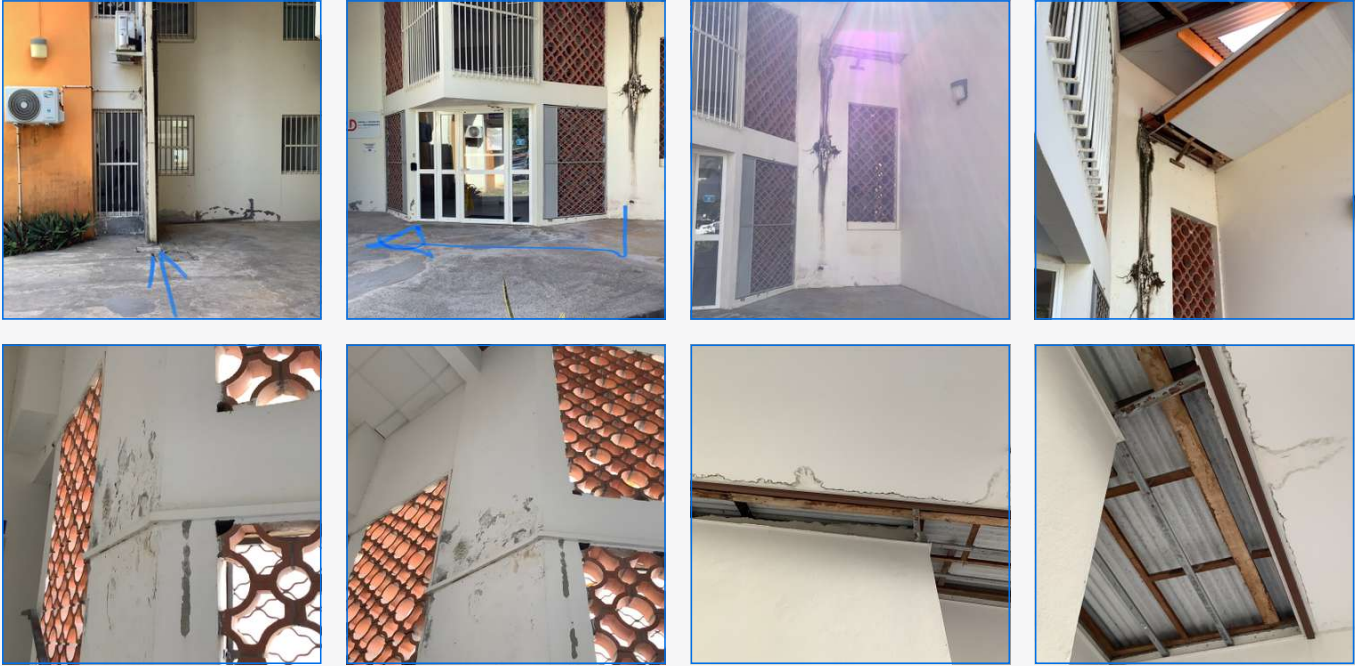
| # | Localisation | Description | Pour le | Levée le | Plan |
|---|---|---|---|---|---|
| 10 | | Manque chéneau et DEP<br>Ossature bois à remplacer. | | | 3951-PLAN-<br>INTERIEUR-COUPÉ-<br>BAT-A-R+1 |

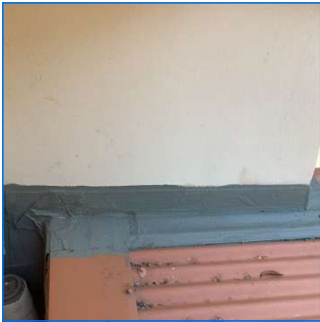
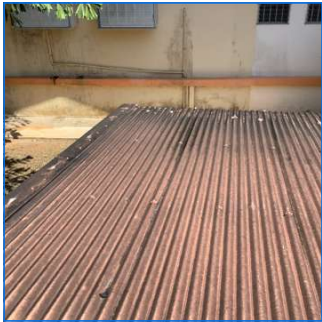
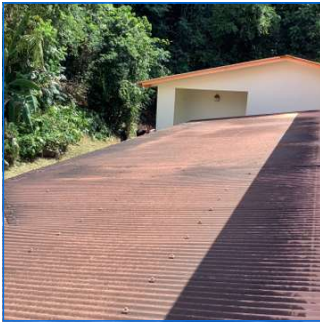
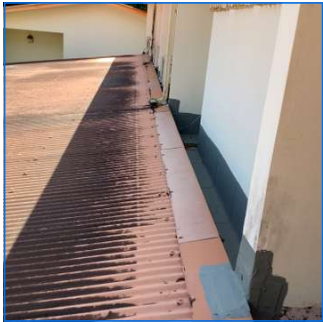
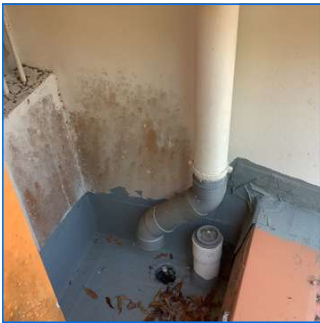
| # | Localisation | Description | Pour le | Levée le | Plan |
|---|---|---|---|---|---|
| 21 | | DEP rejetée dans le chéneau béton, seul exutoire du chéneau béton à cet endroit | | | 3951-PLAN-INTERIEUR-COUPÉ-BAT-A-R+1 |

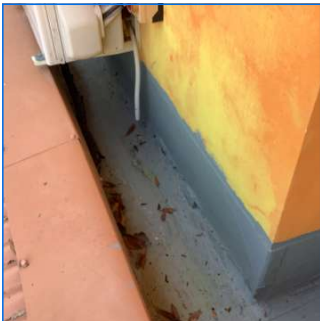
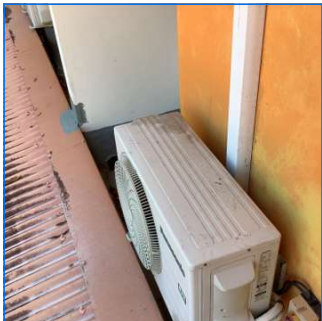
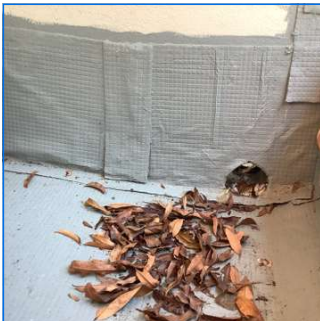
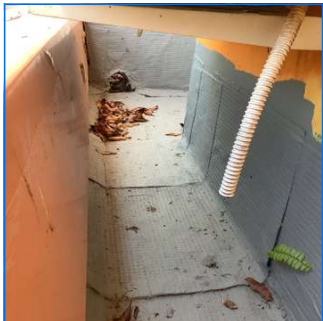
| 23 | | Condensat de Clim rejetée dans chéneau | | | 3951-PLAN-INTERIEUR-COUPÉ-BAT-A-R+1 |

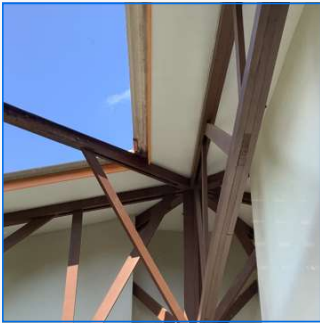
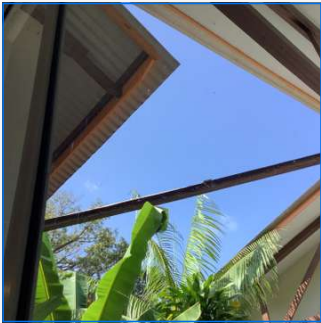
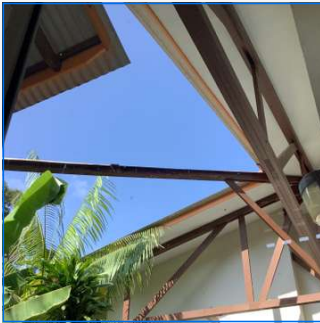
| # | Localisation | Description | Pour le | Levée le | Plan |
|---|---|---|---|---|---|
| 3 | | Arêtier coiffé d une tôle | | | 3951-PLAN-RDC-INTERIEUR-COUPÉ-BAT-A |

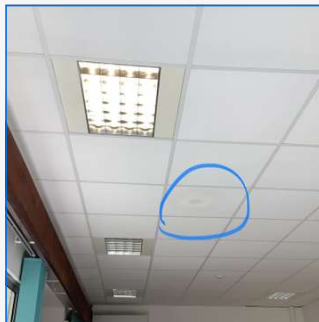
| # | Localisation | Description | Pour le | Levée le | Plan |
|---|---|---|---|---|---|
| 5 | Infiltration en faux plafond | | | | 3951-PLAN-INTERIEUR-COUPÉ-BAT-A-R+1 |

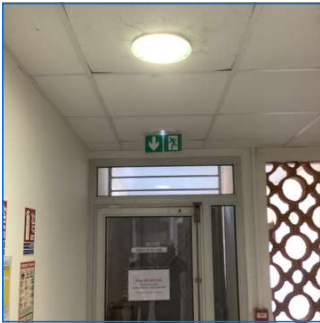
| # | Localisation | Description | Pour le | Levée le | Plan |
|---|---|---|---|---|---|
| 14 | | | | | 3951-PLAN-RDC-INTERIEUR-COUPÉ-BAT-A |

| # | Localisation | Description | Pour le | Levée le | Plan |
|---|---|---|---|---|---|
| <div> <div></div> <div>14</div> </div> | | Infiltration en faux plafond, reprises béton et acier | | | 3951-PLAN-RDC-INTERIEUR-COUPÉ-BAT-A |

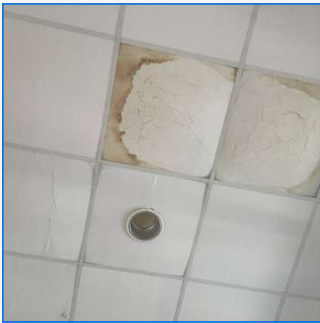
| # | Localisation | Description | Pour le | Levée le | Plan |
|---|---|---|---|---|---|
| 15 | | | | | 3951-PLAN-RDC-INTERIEUR-COUPÉ-BAT-A |

| # | Localisation | Description | Pour le | Levée le | Plan |
|---|---|---|---|---|---|
| <div> <div></div> <div>15</div> </div> | | Infiltration en pied et tête de mur, depuis la canalisation de plomberie | | | 3951-PLAN-RDC-INTERIEUR-COUPÉ-BAT-A |

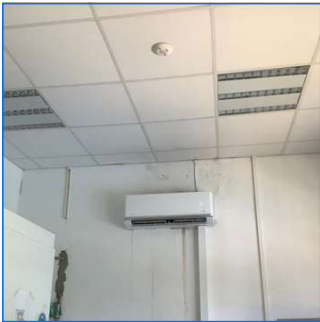
| # | Localisation | Description | Pour le | Levée le | Plan |
|---|---|---|---|---|---|
| <div> <div></div> <div>7</div> </div> | | | | | 3951-PLAN-D-INTERIEUR-COUPÉ-BAT-C-4 |

| # | Localisation | Description | Pour le | Levée le | Plan |
|---|---|---|---|---|---|
| <div> <div></div> <div>7</div> </div> | | Fissure | | | 3951-PLAN-D-INTERIEUR-COUPÉ-BAT-C-4 |

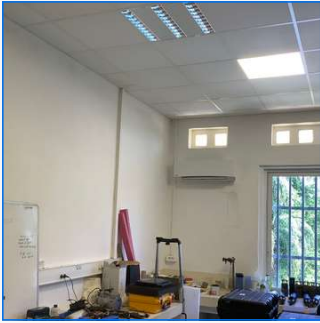
| # | Localisation | Description | Pour le | Levée le | Plan |
|---|---|---|---|---|---|
| 9 | | Fissure traversante non structurelle, jonction entre cloison aggro et mur porteur | | | 3951-PLAN-D-INTERIEUR-COUPÉ-BAT-C-4 |

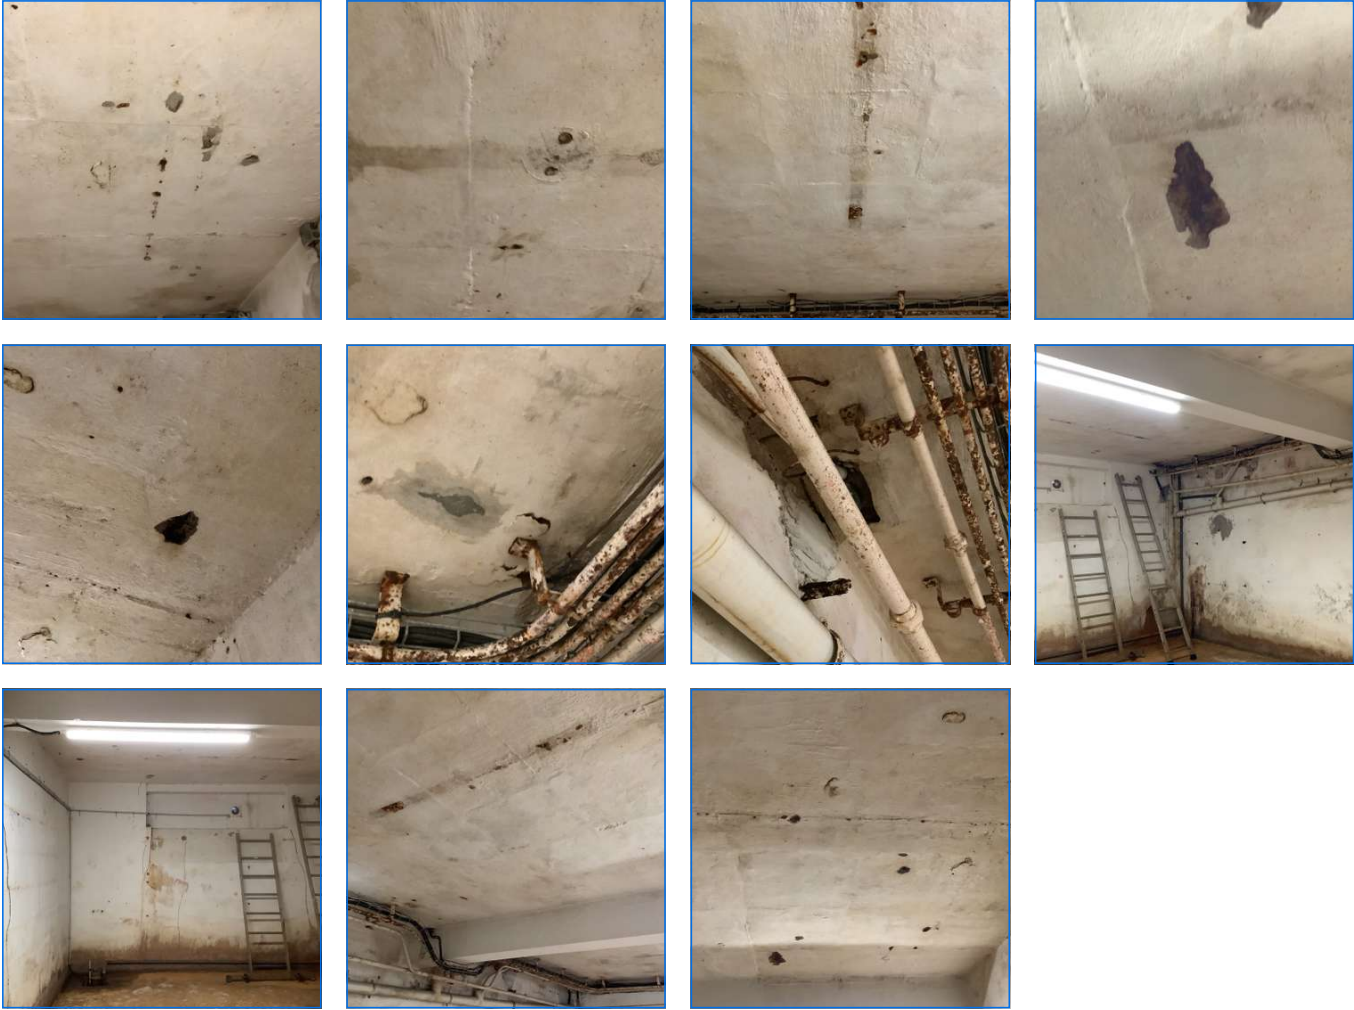
| # | Localisation | Description | Pour le | Levée le | Plan |
|---|---|---|---|---|---|
| | | Éclatement en sous face béton, reprises à réaliser.<br>Remplacer le chemin de câble rouillé. | | | 3951-PLAN-D-INTERIEUR-COUPÉ-BAT-C-SOUS-SOL |

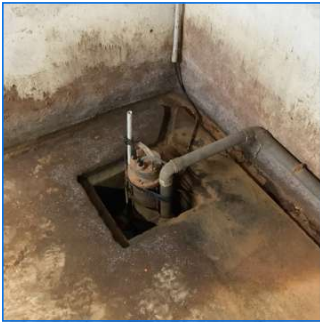
| # | Localisation | Description | Pour le | Levée le | Plan |
|---|---|---|---|---|---|
| | 2 | Pompe de relevage | | | 3951-PLAN-D-INTERIEUR-COUPÉ-BAT-C-SOUS-SOL |

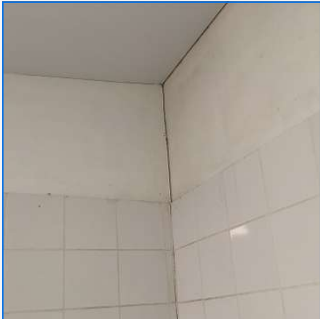
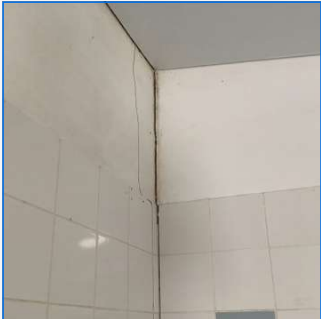
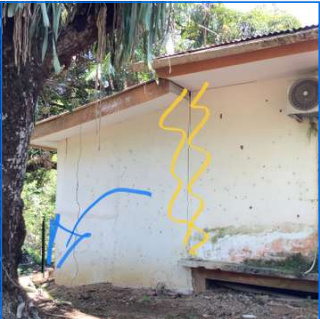
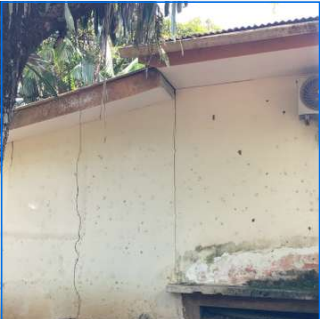
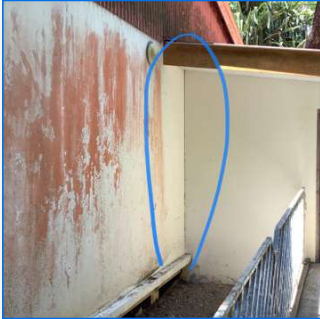
| # | Localisation | Description | Pour le | Levée le | Plan |
|---|---|---|---|---|---|
| 1 | | Fissuration type délation, à traiter.<br>Mais il semble y avoir un problème de tassement de l'extension qui semble à voir été réalisée dans un 2 temps (voir dates de réalisation), fondations et structure séparée voir absence de fondation côté sanitaire | | | 3951-PLAN-D-INTERIEUR-COUPÉ-SECHOIR-2 |

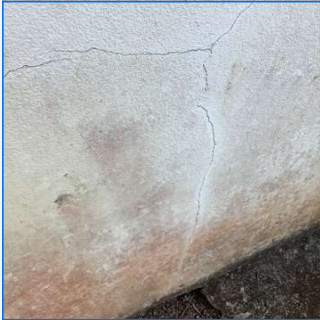
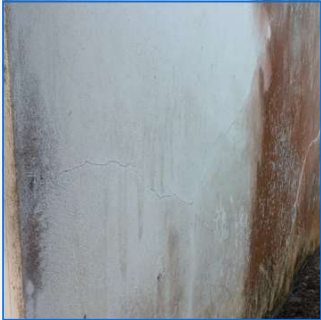
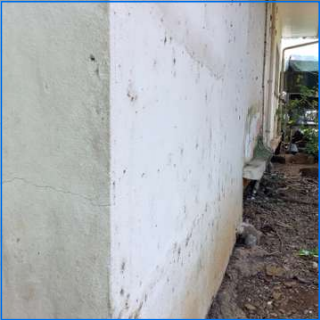
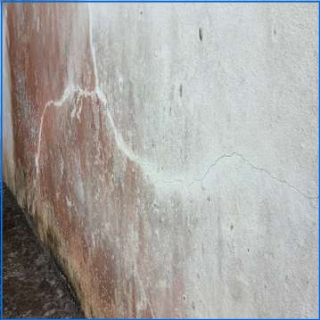
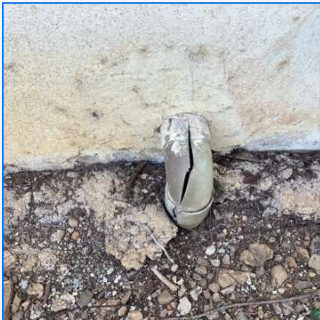
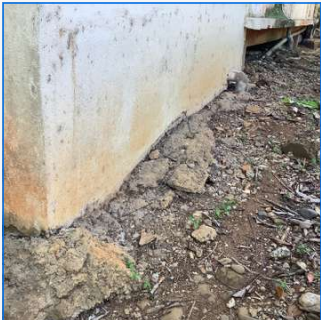
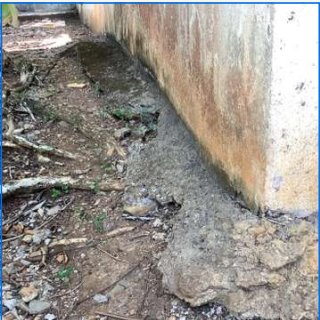
| # | Localisation | Description | Pour le | Levée le | Plan |
|---|---|---|---|---|---|
| 2 | | Reconnaissance de semelle à faire par un geotechnicien.<br>Multiples fissures<br>Canalisation à remplacer. | | | 3951-PLAN-D-INTERIEUR-COUPÉ-SECHOIR-2 |

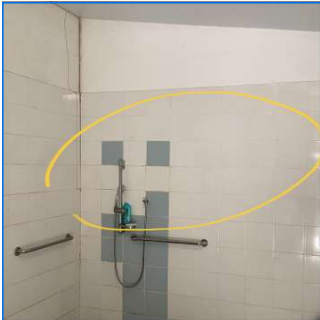
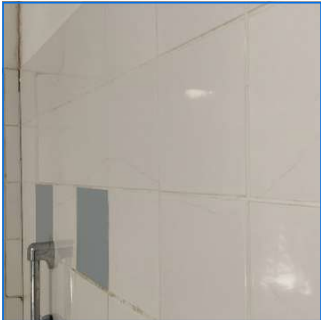
| 3 | | Fissures dans l'a faïences | | | 3951-PLAN-D-INTERIEUR-COUPÉ-SECHOIR-2 |

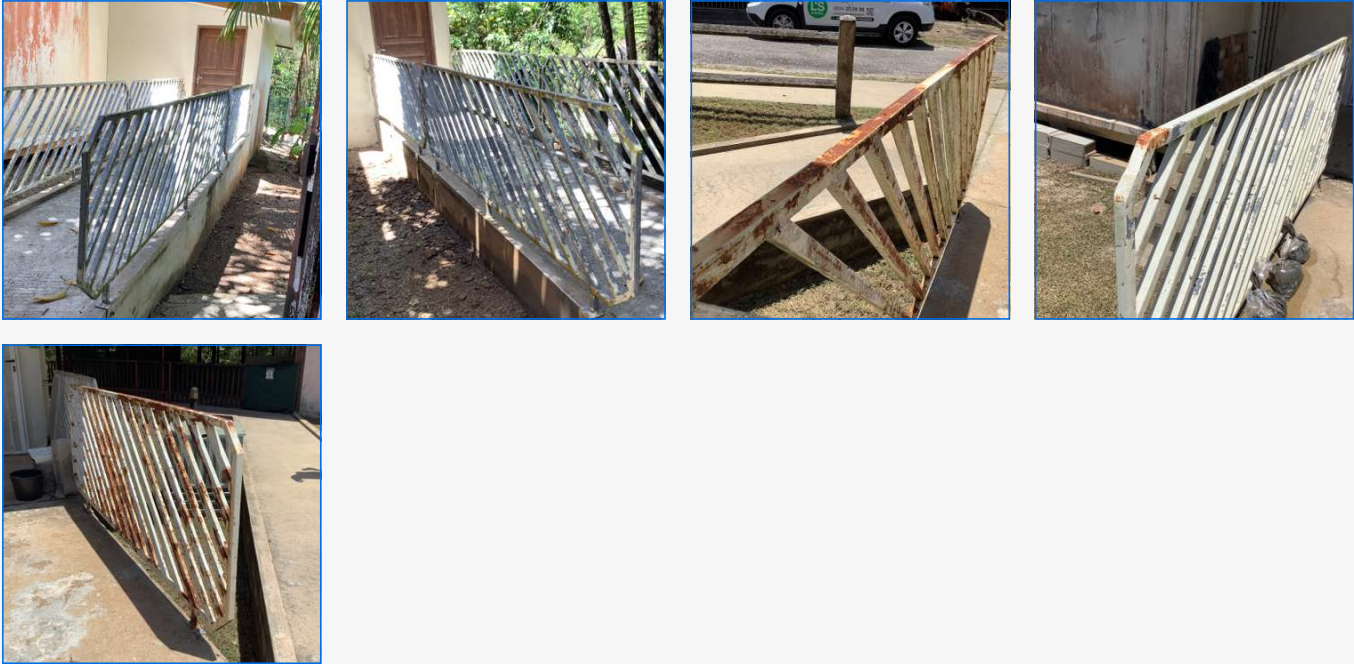
| # | Localisation | Description | Pour le | Levée le | Plan |
|---|---|---|---|---|---|
| 4 | | Trace d oxydation superficielle sur les gardes corps métallique. À traiter. | | | 3951-PLAN-D-INTERIEUR-COUPÉ-SECHOIR-2 |

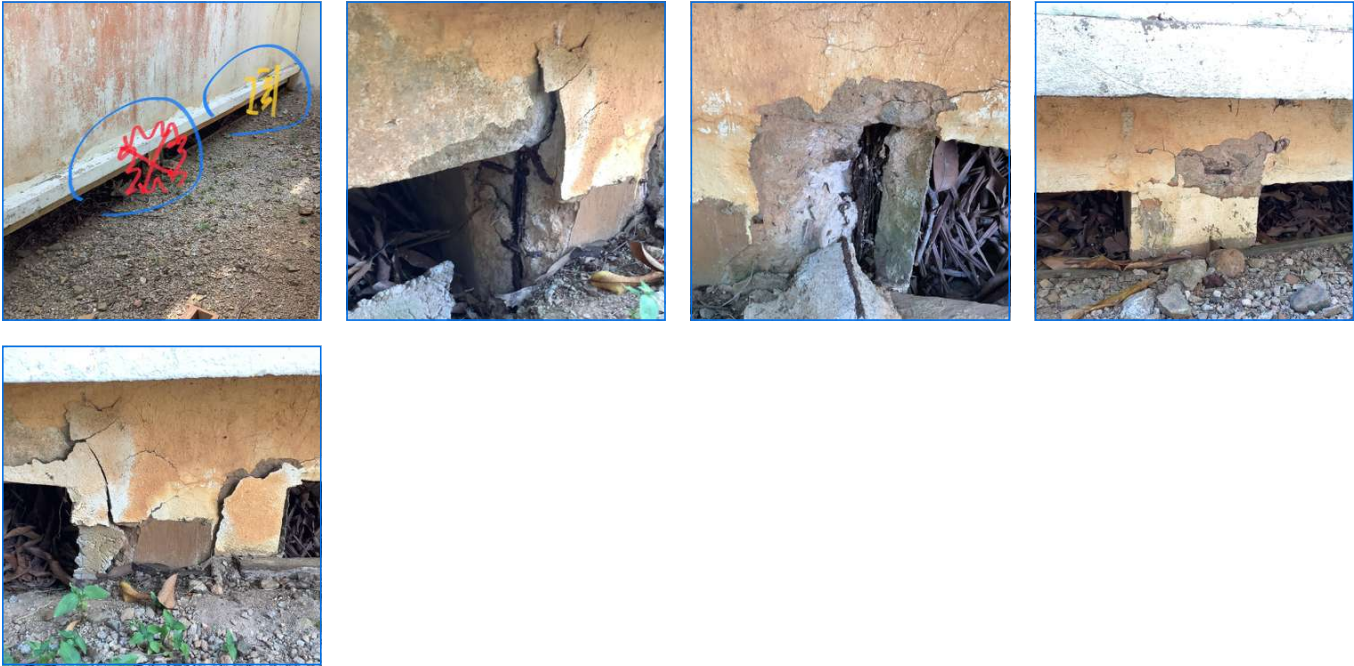
| 5 | | 2 éclatement de poteaux de fondation et longrines<br>Un appuie à refaire complètement en sous œuvre. L autre à traiter de manière superficielle<br>Reconnaissance des fondations à prévoir. | | | 3951-PLAN-D-INTERIEUR-COUPÉ-SECHOIR-2 |

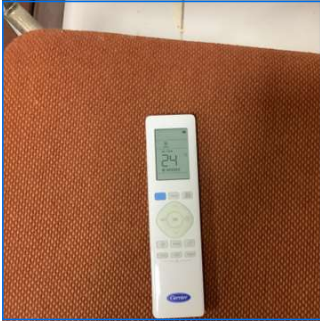
| # | Localisation | Description | Pour le | Levée le | Plan |
|---|---|---|---|---|---|
| 13 | | Local serveur, climatisé en permanence, Emplacement ancien lavabo, condamnation alim à vérifier. Traces d infiltration en pied de mur | | | 3951-PLAN-INTERIEUR-COUPÉ-BAT-A-R+1 |

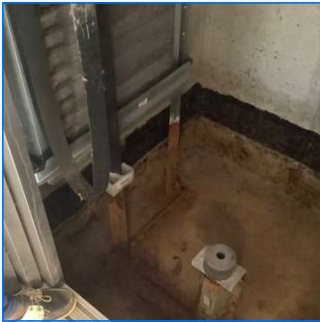
| # | Localisation | Description | Pour le | Levée le | Plan |
|---|---|---|---|---|---|
| 22 | | Fosse ascenseur | | | 3951-PLAN-INTERIEUR-COUPÉ-BAT-A-R+1 |

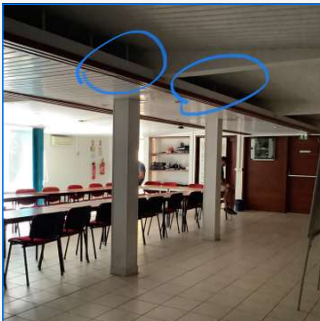
| # | Localisation | Description | Pour le | Levée le | Plan |
|---|---|---|---|---|---|
| 10 | | <b>Reprise béton en tête des 2 poteaux béton, vérifier DIAG amiante</b> | | | 3951-PLAN-RDC-INTERIEUR-COUPÉ-BAT-A |

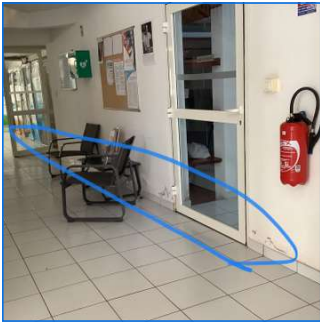
| # | Localisation | Description | Pour le | Levée le | Plan |
|---|---|---|---|---|---|
| <div> <div></div> <div>13</div> </div> | | Infiltration en pied de mur | | | 3951-PLAN-RDC-INTERIEUR-COUPÉ-BAT-A |

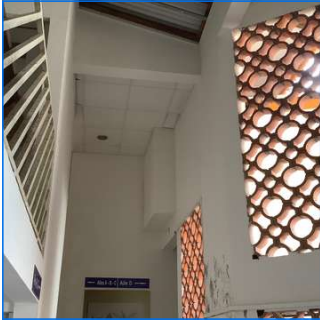
| # | Localisation | Description | Pour le | Levée le | Plan |
|---|---|---|---|---|---|
| <div> <div></div> <div>16</div> </div> | | Infiltration en pied de mur, niveau TN extérieur similaire au niveau intérieur, point bas du TN à l'extérieur, prévoir drain ou caniveau extérieur | | | 3951-PLAN-RDC-INTERIEUR-COUPÉ-BAT-A |
