Nom  
INSTITUT DE RECHERCHE MONTABO - IRD

Adresse  
Route de Montabo - 97300 CAYENNE

PLAN IRD PLANS TOPO + DETECTION

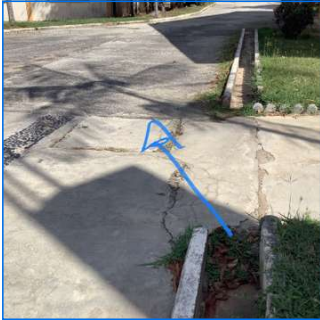
| # | Localisation | Lot | Description | Pour le | Levée le |
|---|---|---|---|---|---|
| 29 | | TCE | Caniveau bouché | | |

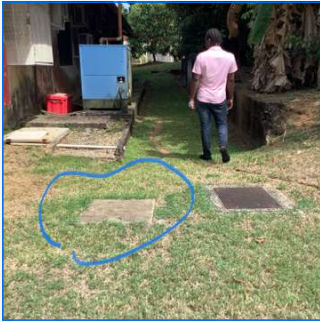
| # | Localisation | Lot | Description | Pour le | Levée le |
|---|---|---|---|---|---|
| 46 | | TCE | Absence de regard sur le plan mais regard visible sur place | | |

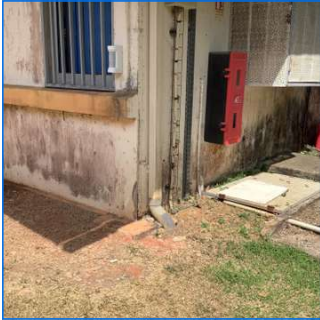
| # | Localisation | Lot | Description | Pour le | Levée le |
|---|---|---|---|---|---|
| 47 | | TCE | DEP | | |

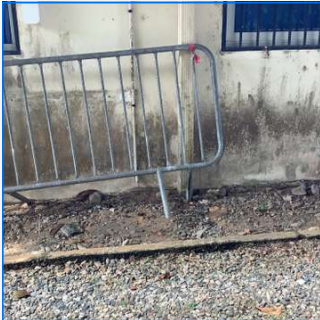
| # | Localisation | Lot | Description | Pour le | Levée le |
|---|---|---|---|---|---|
| 48 | | TCE | DEP | | |

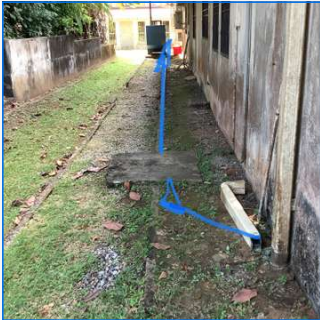
| # | Localisation | Lot | Description | Pour le | Levée le |
|---|---|---|---|---|---|
| 50 | | TCE | Regard existant | | |

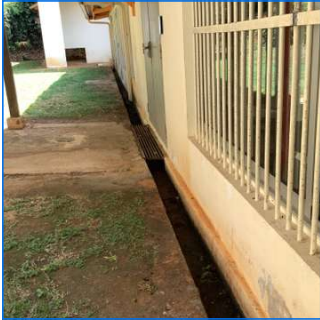
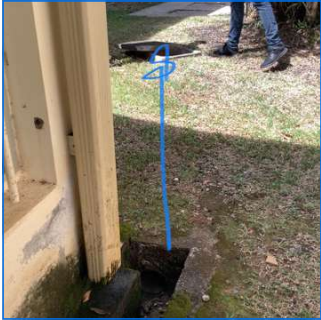
| # | Localisation | Lot | Description | Pour le | Levée le |
|---|---|---|---|---|---|
| 51 | | TCE | Exutoire caniveau | | |

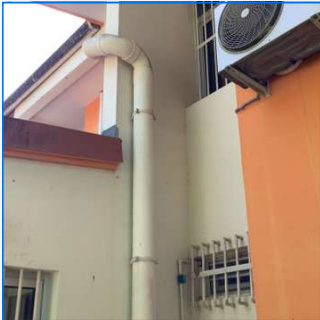
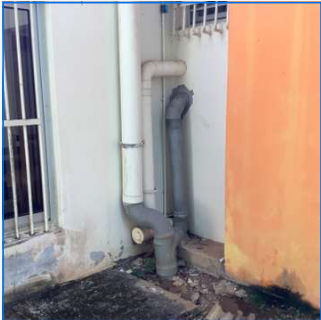
| # | Localisation | Lot | Description | Pour le | Levée le |
|---|---|---|---|---|---|
| 52 | | TCE | DEP chéneau sans regard | | |

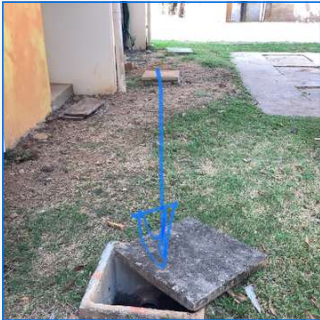
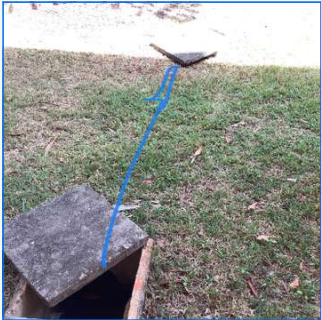
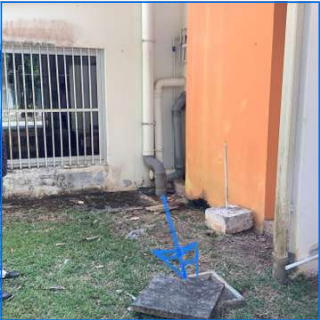
| # | Localisation | Lot | Description | Pour le | Levée le |
|---|---|---|---|---|---|
| 54 | | TCE | DEP existante avec regard, raccordement DEP du chéneau | | |

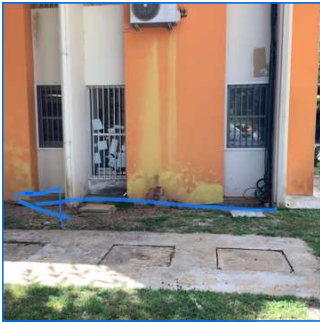
| # | Localisation | Lot | Description | Pour le | Levée le |
|---|---|---|---|---|---|
| 55 | | TCE | 2 DEP avec regards | | |

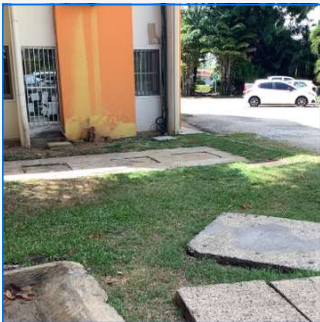
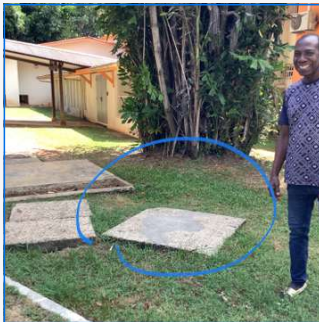
| 56 | TCE | Regard à inspecter, prévoir l'ouverture. |

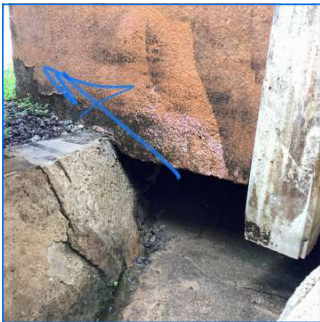
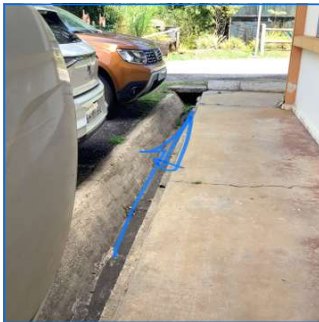
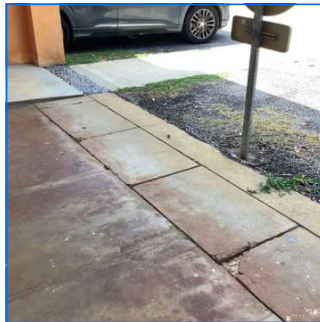
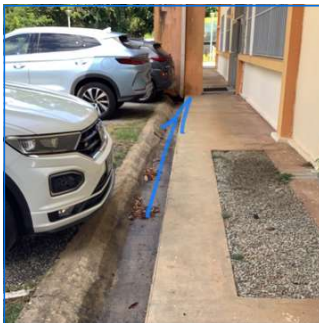
| 57 | TCE | Caniveau, dalle à soulever. 2 canalisation DN 100 ou 160 non identifiées |

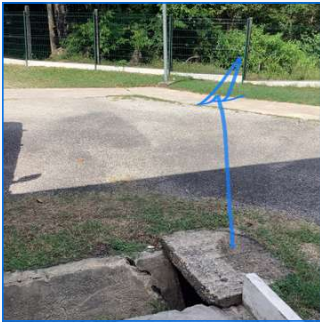
| # | Localisation | Lot | Description | Pour le | Levée le |
|---|---|---|---|---|---|
| 58 | | TCE | Point bas caniveau, exutoire bouché, absence de grille anti branchages | | |

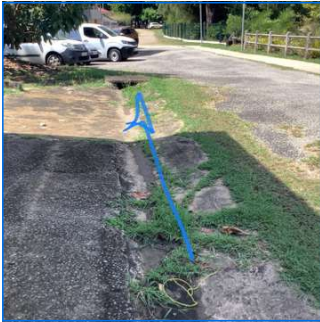
| # | Localisation | Lot | Description | Pour le | Levée le |
|---|---|---|---|---|---|
| 59 | | TCE | Noue d'écoulement | | |

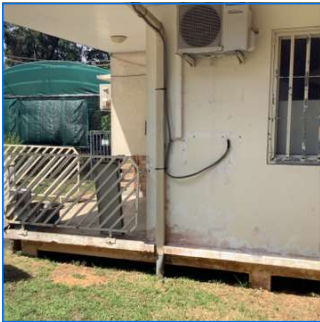
| # | Localisation | Lot | Description | Pour le | Levée le |
|---|---|---|---|---|---|
| 61 | | TCE | DEP sans regard, pas de problème d'écoulement. | | |

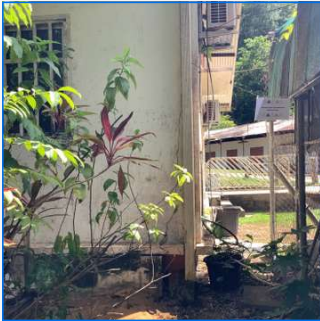
| # | Localisation | Lot | Description | Pour le | Levée le |
|---|---|---|---|---|---|
| 62 | | TCE | DEP non raccordée | | |

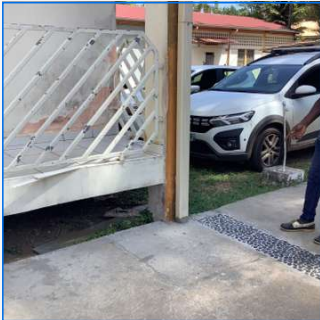
| # | Localisation | Lot | Description | Pour le | Levée le |
|---|---|---|---|---|---|
| 64 | | TCE | DEP sans regard, écoulement non identifié. | | |

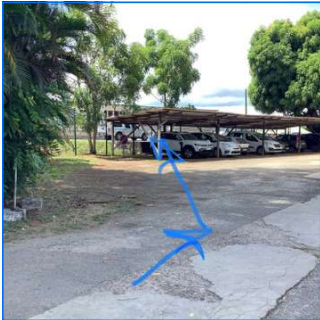
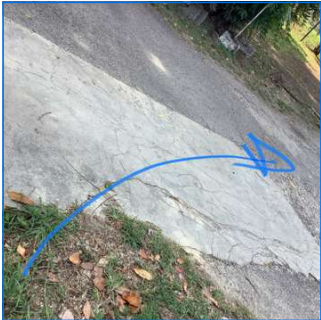
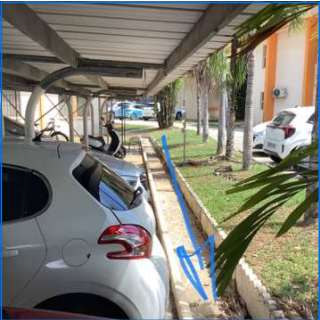
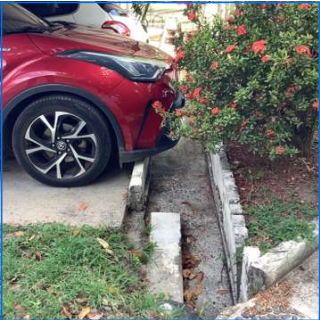
| # | Localisation | Lot | Description | Pour le | Levée le |
|---|---|---|---|---|---|
| 65 | | TCE | Exutoire caniveau | | |

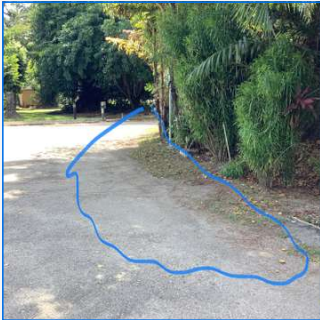
| # | Localisation | Lot | Description | Pour le | Levée le |
|---|---|---|---|---|---|
| 66 | | TCE | Zone de stagnation | | |

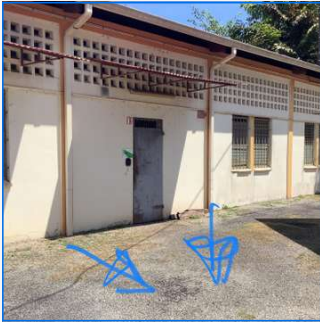
| # | Localisation | Lot | Description | Pour le | Levée le |
|---|---|---|---|---|---|
| 68 | | TCE | Raccordement DEP non identifié | | |

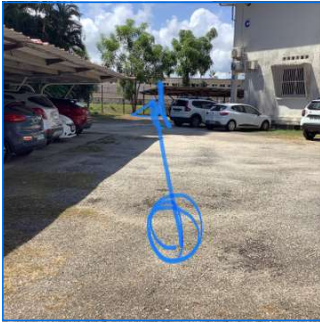
| # | Localisation | Lot | Description | Pour le | Levée le |
|---|---|---|---|---|---|
| 69 | | TCE | Regard et réseau à recréer | | |

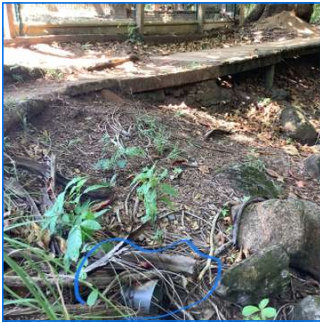
| # | Localisation | Lot | Description | Pour le | Levée le |
|---|---|---|---|---|---|
| 71 | | TCE | Exutoire existant | | |

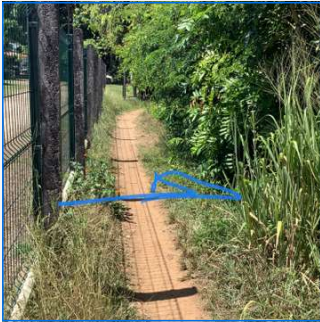
| # | Localisation | Lot | Description | Pour le | Levée le |
|---|---|---|---|---|---|
| 72 | | TCE | Exutoire EP garage | | |
