## **Diagnostic structure**

### **Ferme de Bellevue**

**Quartier de Gaulle, 49590 Fontevraud-l'Abbaye**

**29 octobre 2021**

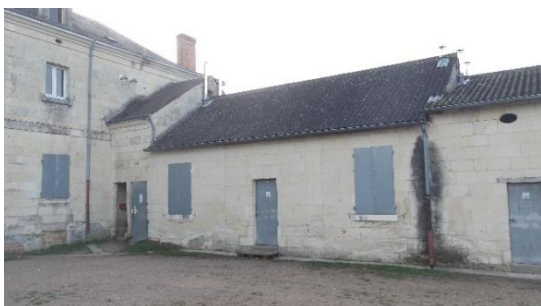
- Pied de façade refait à neuf ainsi que l'évacuation des eaux avec mise en place de drains recouverts de gravillons ;
- Façade Nord :
  - Pied de façade altéré : Revêtement de protection localement désagrégé, pierres pulvérulentes détériorées par les remontées d'eau sur une profondeur maximale de 5 cm (caniveau béton en pied de mur) ;

*Vue générale façade Nord 1/3*

- **Concernant les façades ouest et nord**, il est nécessaire de traiter les pieds de façades et les zones d'humidité afin d'empêcher la pénétration des eaux pluviales et d'arrêter les remontées capillaires dans le mur. Les travaux à réaliser sont du même type que ceux déjà réalisés sur la façade Sud :

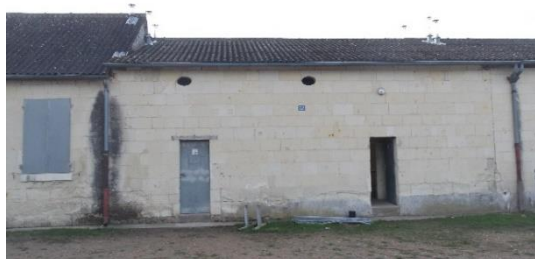
*Vue générale façade Nord 2/3*

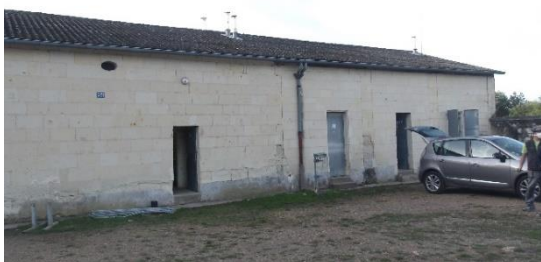
*Vue générale façade Nord 3/3*

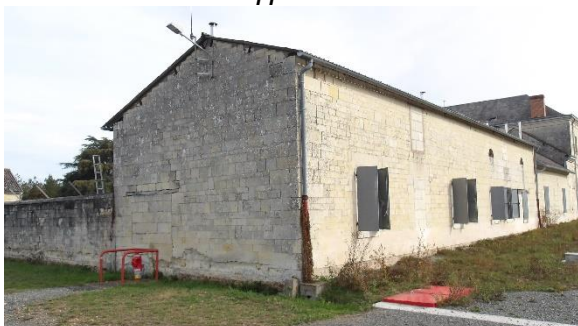
*Vue générale du pignon ouest*

Le déversement du pignon ouest s'explique par le fait qu'une partie du mur en tuffeau soit enterrée (mauvaise mise en œuvre) laissant l'humidité altérer la pierre de tuffeau. Au fil des années, la pierre est devenue pulvérulente et a perdu une grande partie de sa capacité à reprendre les charges de compression. Pour mémoire, cette pierre est très sensible à l'eau qui est absorbée par le calcaire poreux se détériorant par une cristallisation saline et par l'effet du gel.

- **Le déversement du pignon ouest s'explique par le fait qu'une partie du mur en tuffeau soit enterrée** (mauvaise mise en œuvre) laissant l'humidité altérer la pierre de tuffeau. Au fil des années, la pierre est devenue pulvérulente et a perdu une grande partie de sa capacité à reprendre les charges de compression. Pour mémoire, cette pierre est très sensible à l'eau qui est absorbée par le calcaire poreux se détériorant par une cristallisation saline et par l'effet du gel. **Un renforcement du pignon est à prévoir afin de pouvoir exploiter de nouveau le bâtiment.**

- Concernant le pignon ouest, il sera nécessaire de reprendre en sous-œuvre la fondation du mur :
  - Mise en place d'étaie de type buton (voir ci-dessous) afin de soutenir le pignon et sécuriser un éventuel déversement du mur ;

- Réalisation d'une étude géotechnique de type G5 afin de définir le principe de fondation en sous-œuvre à mettre en place et définir le sol d'assise ;
- Reprise en sous-œuvre du soubassement et des pierres altérées en touche de piano, c'est-à-dire par phases alternées qui permettent de ne pas dégager de façon continu les parties présentant des désordres. Le décaissement devra être réalisé sur toute la partie de pierre pulvérulente y compris fondation ;
- Concernant les pierres enterrées pulvérulentes : Remplacement des pierres par un matériau peu sensible à l'humidité et compatible avec la pierre de tuffeau (à définir lors de l'étude géotechnique) ;
- Concernant les pierres hors sol pulvérulentes : Remplacement des pierres pulvérulentes par des pierres moins sensibles à l'humidité (pierre de Richement par exemple)

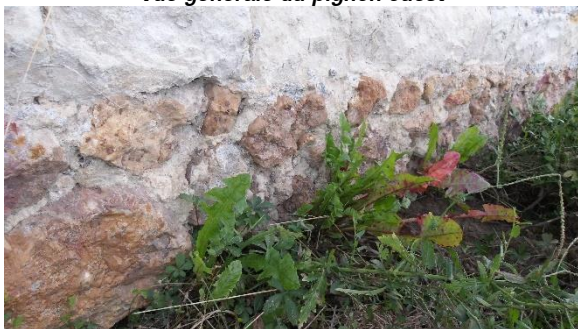
*Pignon ouest – Vue du soubassement*

- Un dallage en béton armé de 8 cm d'épaisseur coulé sur 20 cm de concassés peu compactés, eux-mêmes reposant sur ce qui semble être le terrain naturel (terre rouge compacte) ;
- Le soubassement du pignon ouest est réalisé avec un mélange de pierre de couleur rougeâtre et de liant à la chaux (noté E ci-dessous) ;
- Les premières pierres de tuffeau situées au-dessus du soubassement sont humides et pulvérulentes. Une vidéo, disponible en annexe 3, présente le caractère pulvérulent de la pierre.

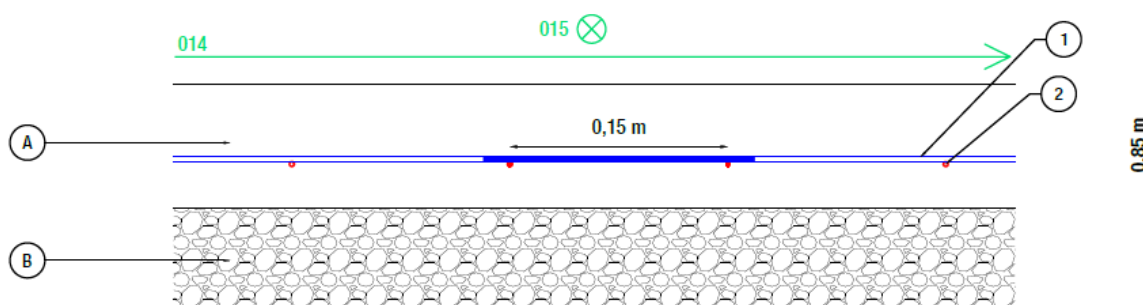
Le sondage et les relevés radar ont mis en avant un dallage béton de 8,5 cm d'épaisseur. Ce dallage a été coulé directement sur un mélange de concassés. A noter qu'aucun film de polyane n'est présent entre le dallage et les concassés pouvant ainsi laisser passer les remontées d'humidité.

Le sondage SD02, réalisé sur une zone saine (pas de fléchissement du dallage), a donc permis d'identifier avec certitude la cause des désordres sur les zones dégradées :

- Les dallages sont « sains » lorsqu'ils ont été coulés sur une couche de concassé ;
- Les dallages présentent un fléchissement anormal, et sont impropres à leur exploitation, lorsqu'ils ont été coulés sur un ancien plancher bois aujourd'hui inexistant (pièces 006 et 007 et potentiellement pièce 001)

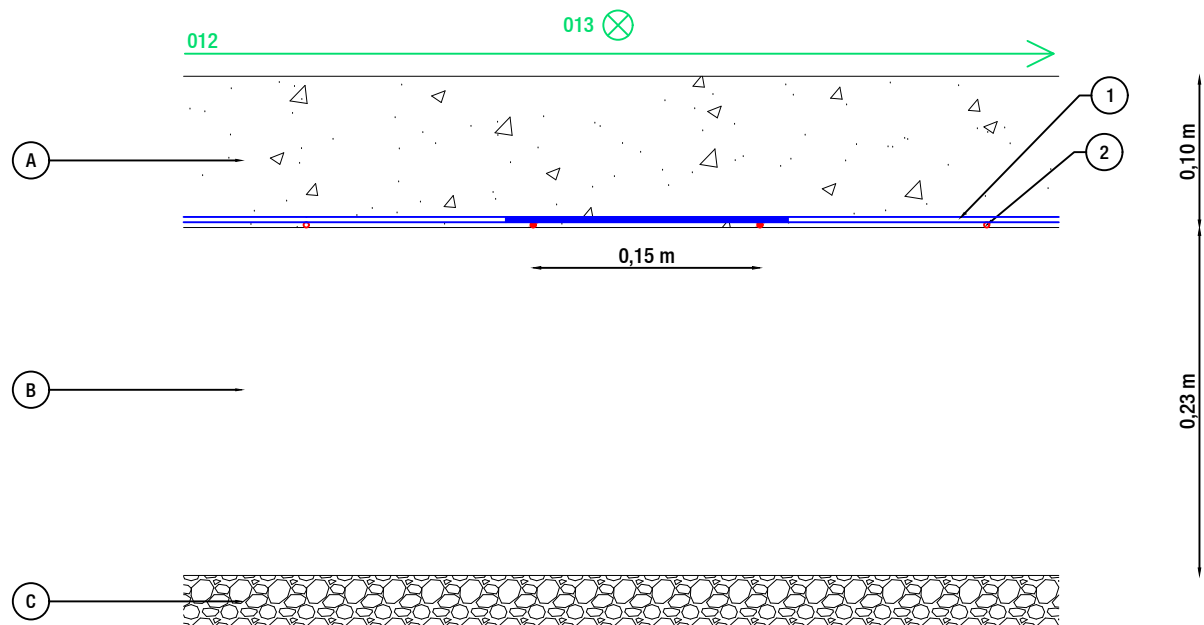
# Fiche de sondage - Sondage SD1

- Un dallage béton de 10 cm d'épaisseur coulé sur un ancien plancher bois, totalement détruit par l'humidité. Le dallage ne repose donc actuellement sur rien. Le vide présent entre la sous-face du dallage et le niveau du sol est d'environ 23 cm.
- La présence d'un treillis soudé de type R903 (catalogue ADETS de 1985, diamètres 3,5 mm x 3,5 mm, espacement 150 mm x 150 mm). Ce type de treillis (anti-fissuration) confirme l'hypothèse d'un dallage et non d'une dalle portée.
- Le treillis soudé est positionné en partie basse avec un enrobage nul par rapport à la sous-face. Ce faible enrobage, a engendré une corrosion avancée des armatures avec perte de section.

Le sondage et les relevés radar ont mis en avant un vide important en-dessous du dallage. De plus les armatures du dallage sont également corrodées avec perte. Ce type de ferrailage ne permet pas la reprise des efforts (ferrailage de dallage et non de dalle portée).

| Référence armature | Type | Ø | Nombre /<br>espacement | Enrobage | Etat |
|---|---|---|---|---|---|
| 1 | RL | 3,5 | 150 mm | 3,5 mm | Corrodé |
| 2 | RL | 3,5 | 150 mm | 0 mm | Corrodé avec perte de section |

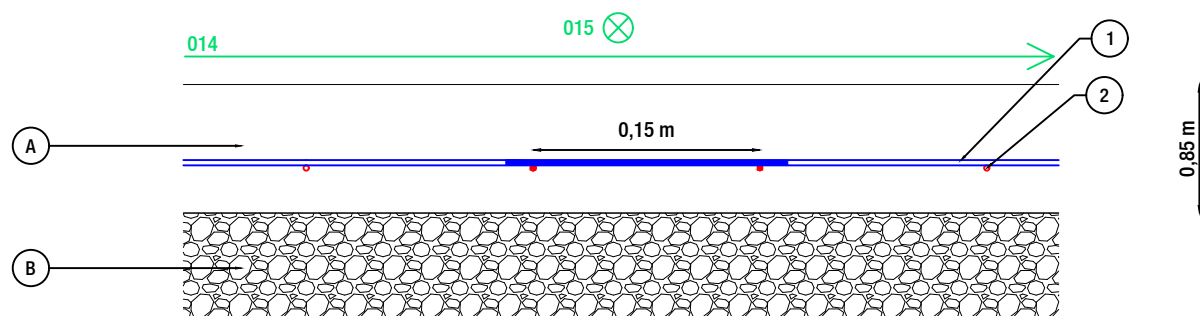
# Fiche de sondage - Sondage SD2

| Référence armature | Type | Ø | Nombre /<br>espacement | Enrobage | Etat |
|---|---|---|---|---|---|
| 1 | RL | 3,5 | 150 mm | c <sub>sup</sub> = 50 mm | Sain |
| 2 | RL | 3,5 | 150 mm | c <sub>sup</sub> = 54 mm | Sain |

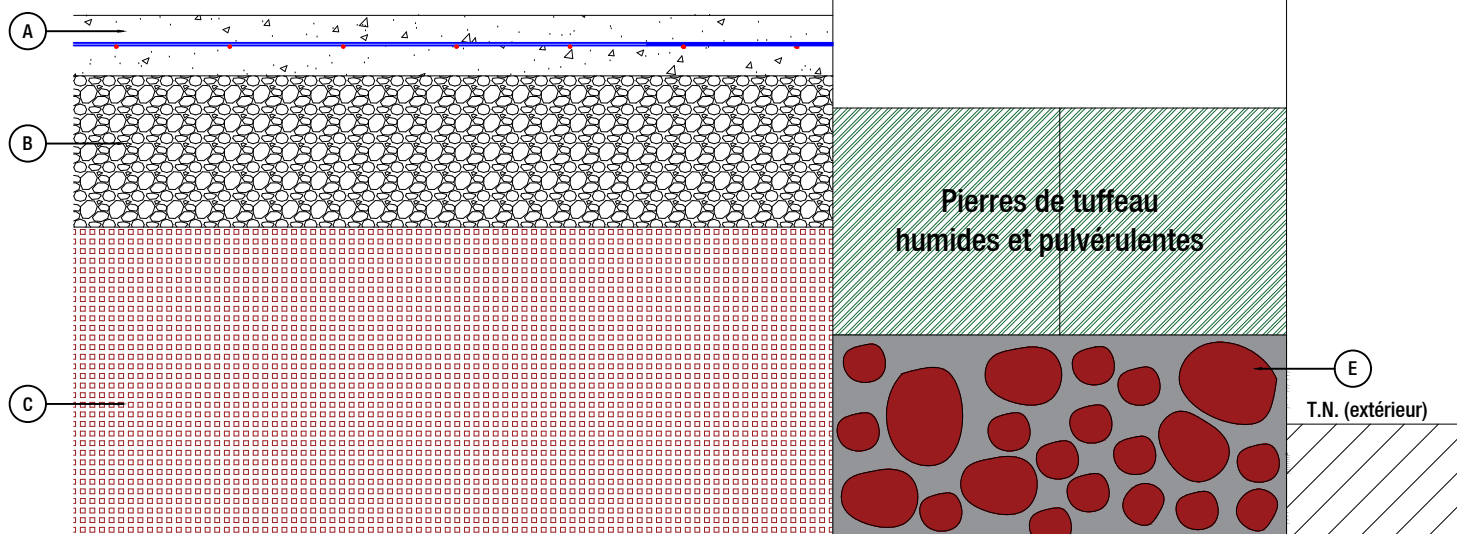
# Fiche de sondage - Sondage SD3

| Référence | Type | Epaisseur |
|---|---|---|
| D | PIERRES DE TUFFEAU - Dernières pierres humide et pulvérulentes | 60 cm |
| E | SOUBASSEMENT DU MUR (pierres rouges et liant à la chaux) | 60 cm |

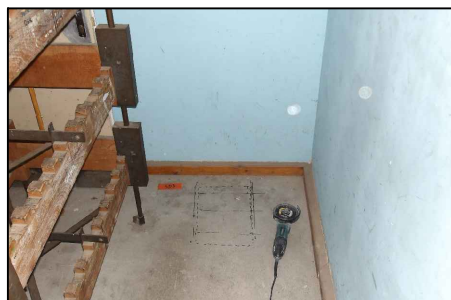
Vue générale

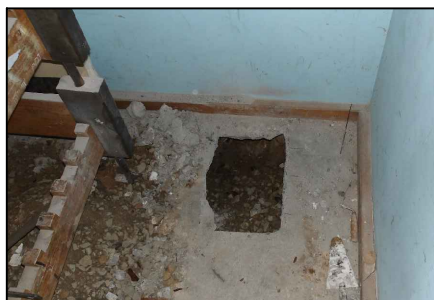
Vue générale

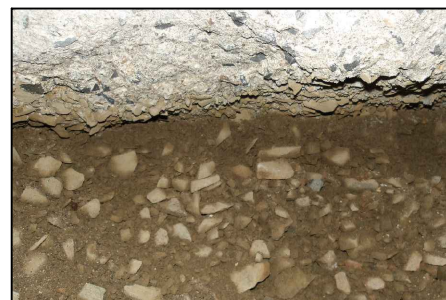
Sous-face de dalle et concassé

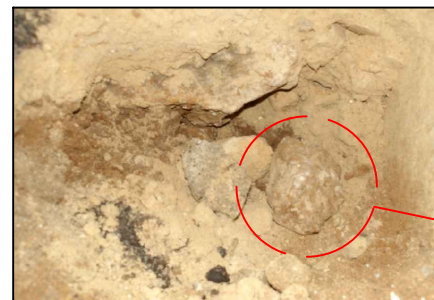
Soubassement en pierre rouge et liant à la chaux

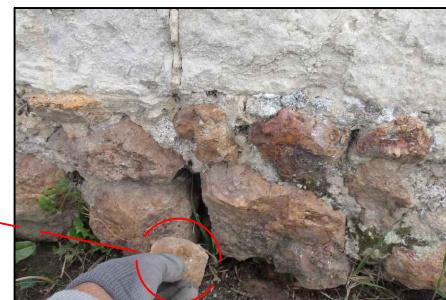
Soubassement vu depuis l'extérieur
