## RAPPORT D'EXPERTISE SUR SITE EN RESISTANCE AU FEU EFR-23-004724 - Révision 1

**Chantier concerné :** **Université de la Sorbonne**  
**Tour Zamansky**  
**75005 PARIS**

Vérifier les caractéristiques relatives à la protection thermique (incendie) rapportée sur les poteaux en exostructure de la tour Zamansky.

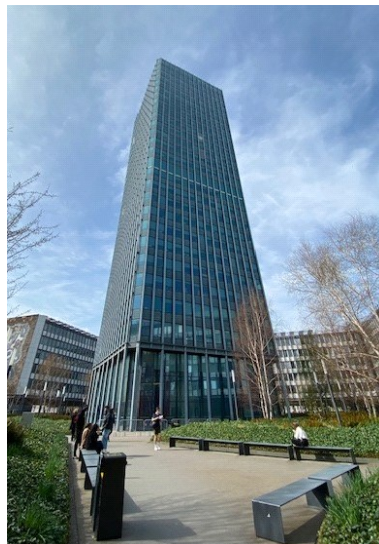
**Figure 1 : Vue globale de la tour Zamansky, le jour de l'expertise**

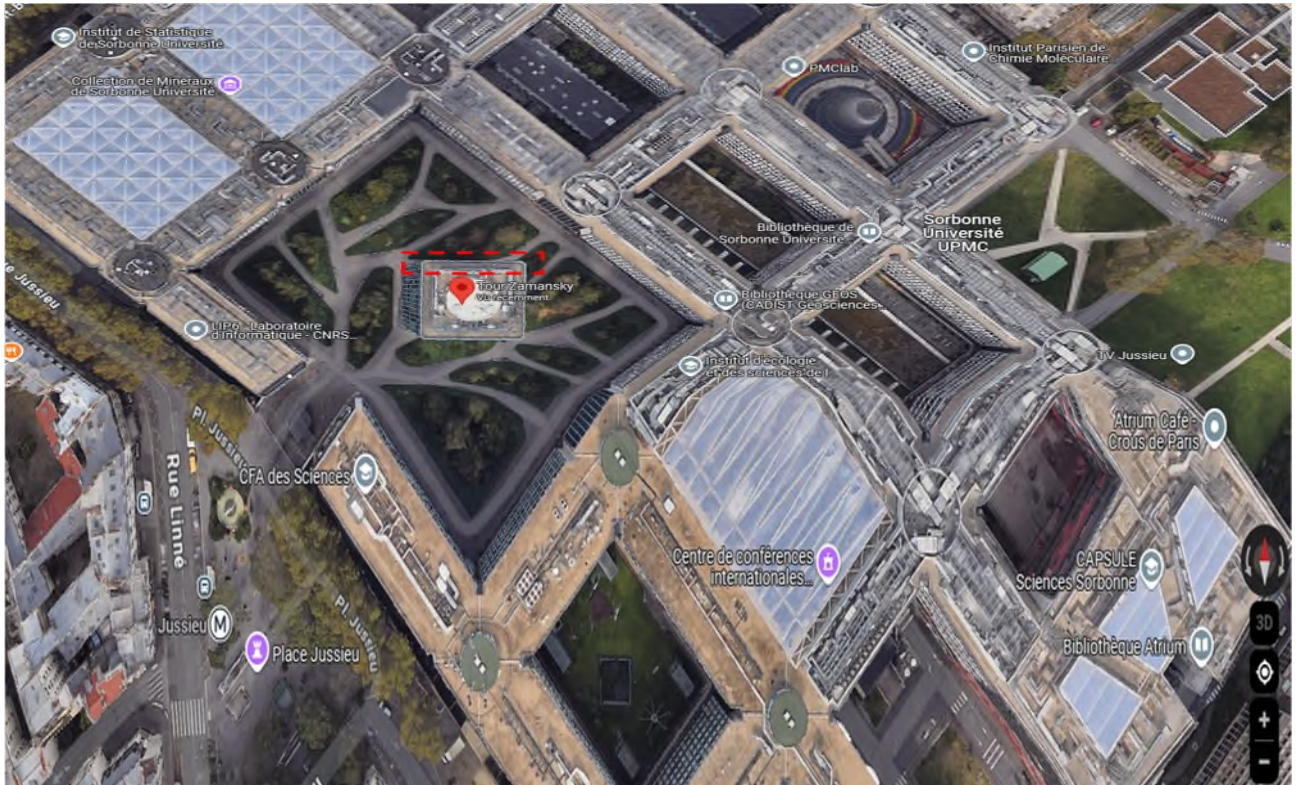
La façade Nord a fait l'objet d'une visite par l'extérieur (depuis un panier nacelle). Cette façade a été retenue, après concertation avec l'exploitant, comme étant l'une des faces les plus impactées. La nacelle a permis d'expertiser cette façade, sur les niveaux compris entre R+8 et R+24 le jour de l'expertise, avec un panier de nacelle situé entre les files de poteaux 4 et 5, sur la partie gauche de la face Nord.

**Figure 2 : Extrait de Google Maps : vue aérienne de la Tour Zamansky (façade Nord expertisée par l'extérieur entourée en rouge)**

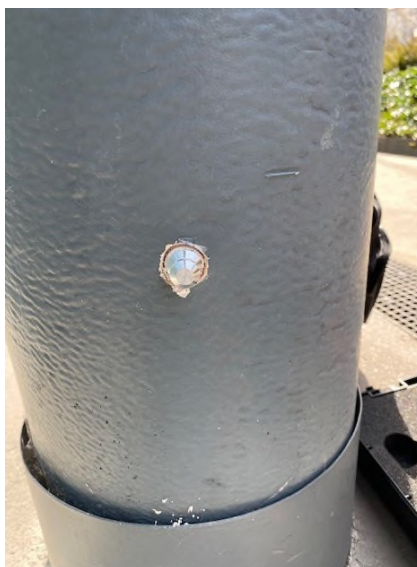
- au niveau R+24 : l'échantillon prélevé est de type standard. Il est prélevé en étant décalé latéralement et verticalement d'une zone impactée, par une distance d'au moins 50 mm. Il représente une zone d'apparence saine (car décalé dans les deux axes des défauts). Voir Photo 51 et Photo 52 ;
- RdC : le prélèvement est réalisé en pied de poteau, dans une zone saine. Voir Photo 53 ;
- R+17 : le prélèvement est réalisé en partie courante de poteau directement au sein d'une cloque formée. Il représente un échantillon très dégradé. Voir Photo 54 et Photo 55 ;
- R+17 H (H pour zone haute, car se trouvant à la jonction R+17 et R+18). L'échantillon est prélevé en dessous de cloques existantes, à une centaine de millimètres en dessous des cloques. Voir Photo 56 et Photo 57.

Photo 53 : Zone saine avant sondage en pied de poteau du RdC (note la présence d'un plot aluminium pour essai de traction est visible sur la photographie, sans lien avec le prélèvement effectué)
