# Rapport de repérage amiante avant réalisation de travaux dans un immeuble bâti

Rapport N° : 24040825/S1/1/AM-RTV\_V1

**CINEMA**

**BATIMENT 008**

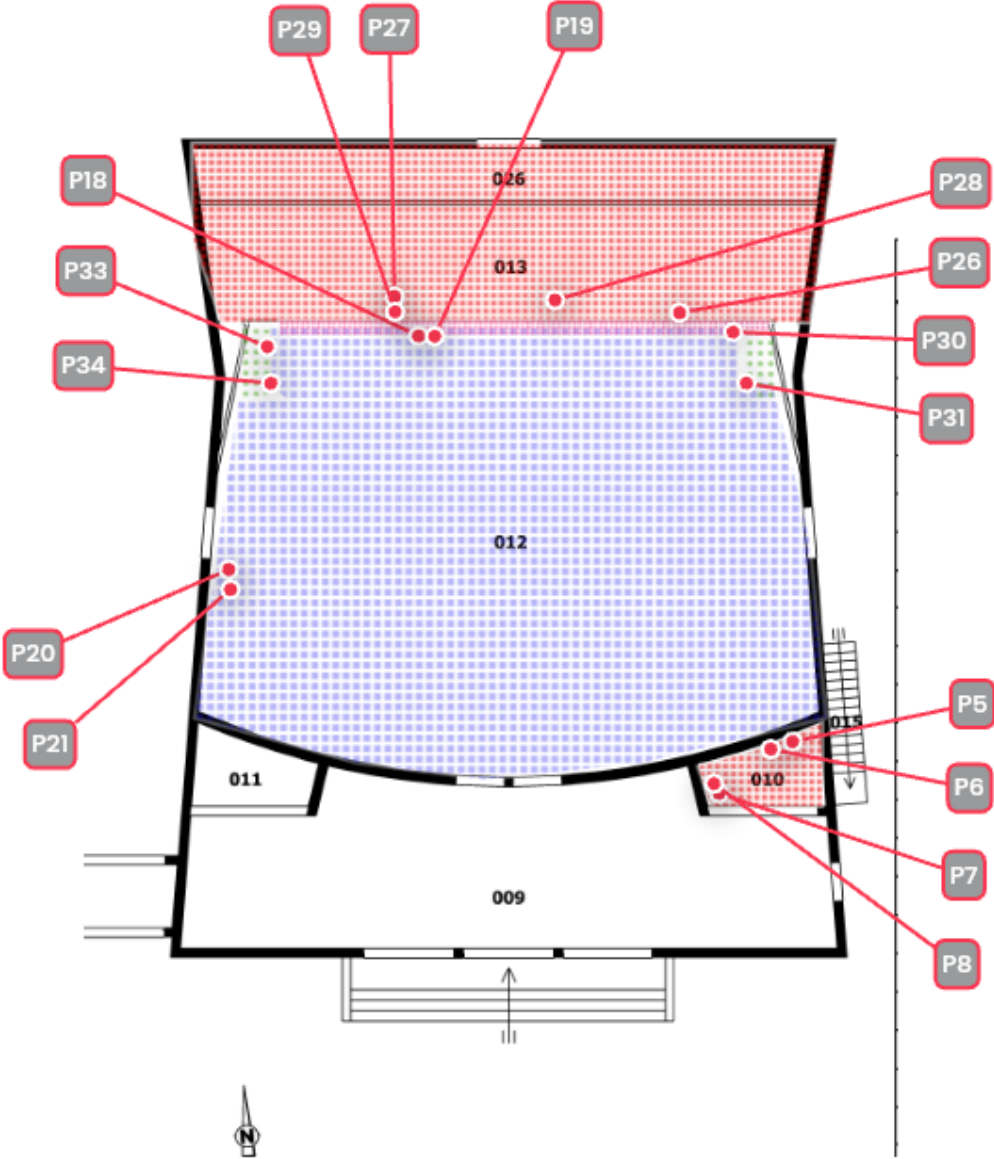
| PLANCHE DE REPERAGE TECHNIQUE | | |
|---|---|---|
| <b>Matériaux et produits contenant de l'amiante :</b><br><div><div></div> Dalles de sol (Liste B),Colles bitumineuses</div> <div><div></div> Dalles de sol (Liste B),Colles bitumineuses,Ragréages</div> <div><div></div> Colles non bitumineuses</div> <div><div></div> Sous-couches des revêtements souples,Ragréages,Colles bitumineuses</div> | | |

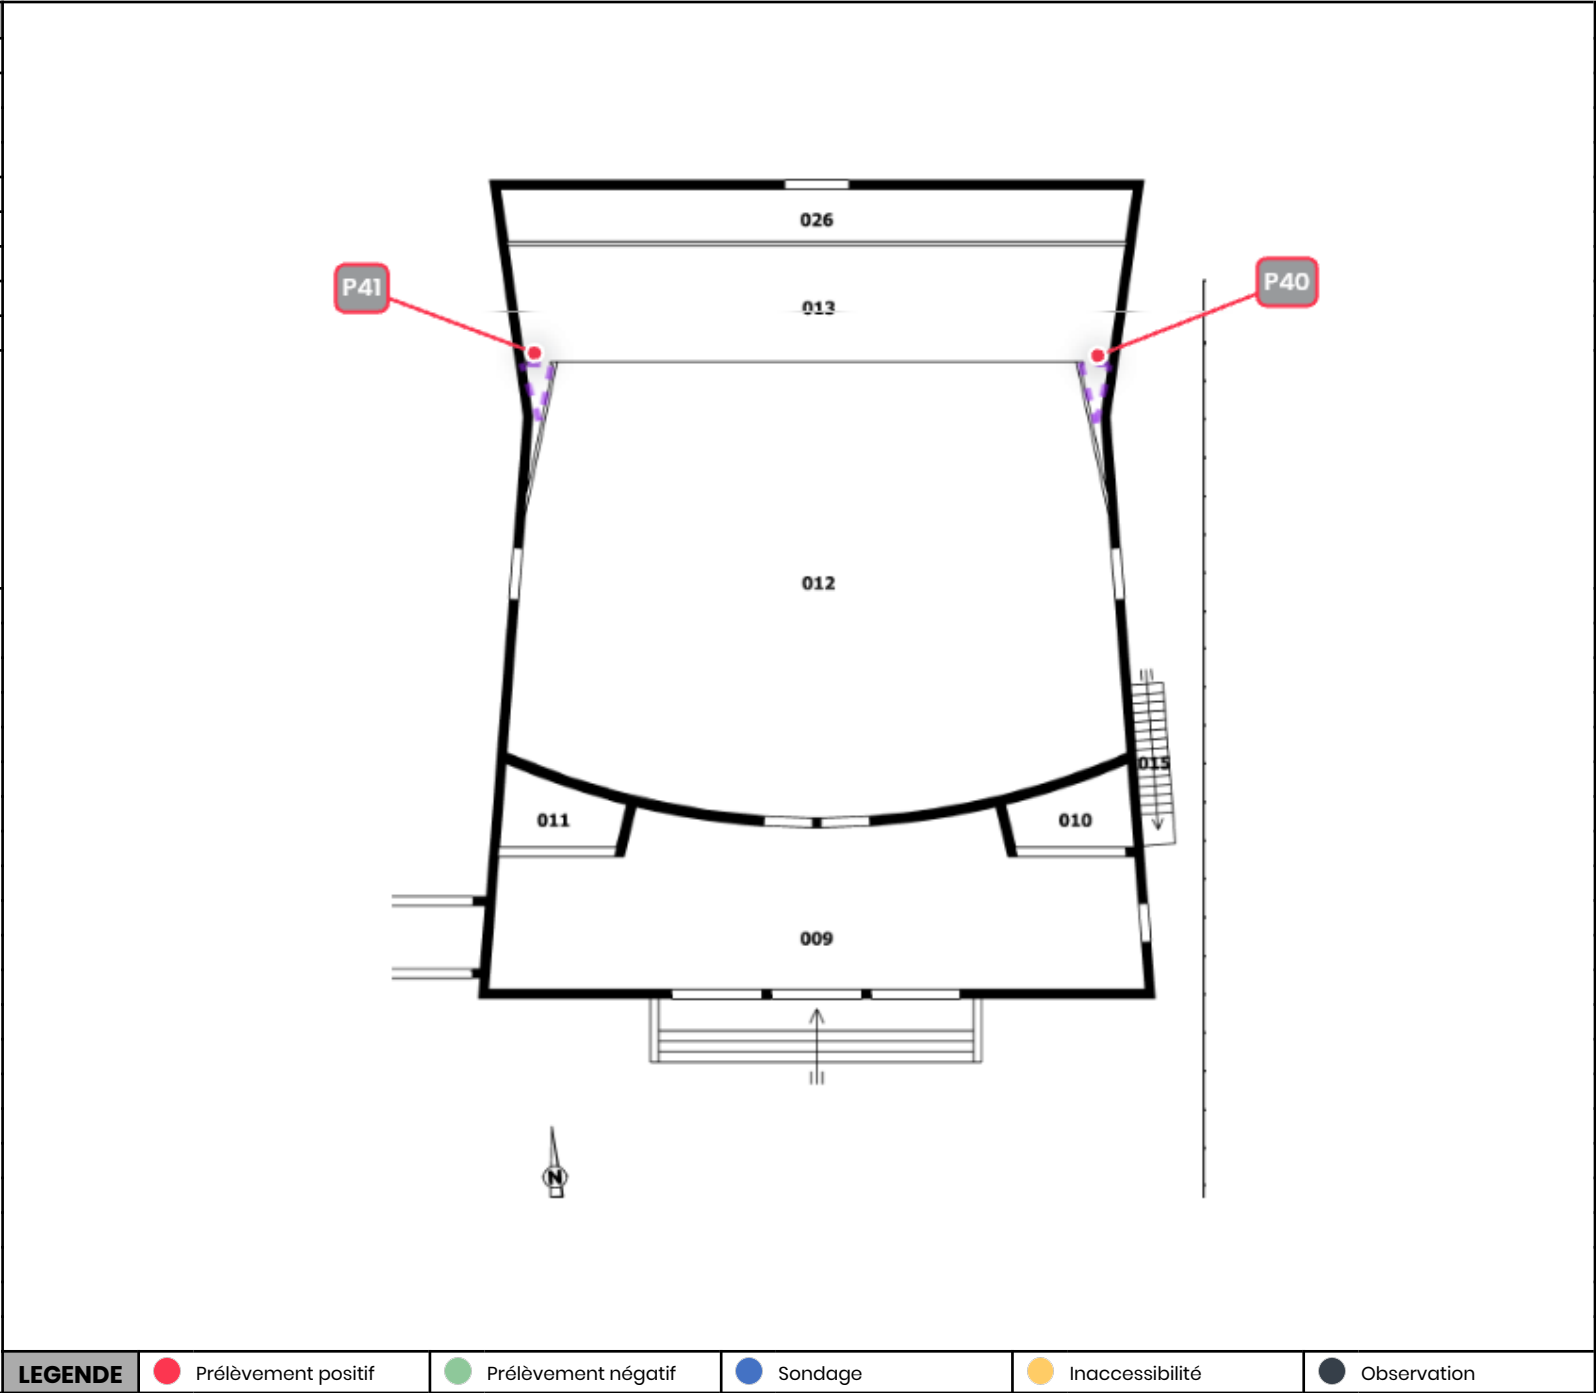
**Matériaux et produits contenant de l'amiante :**

--- Enduits projetés (Liste B)

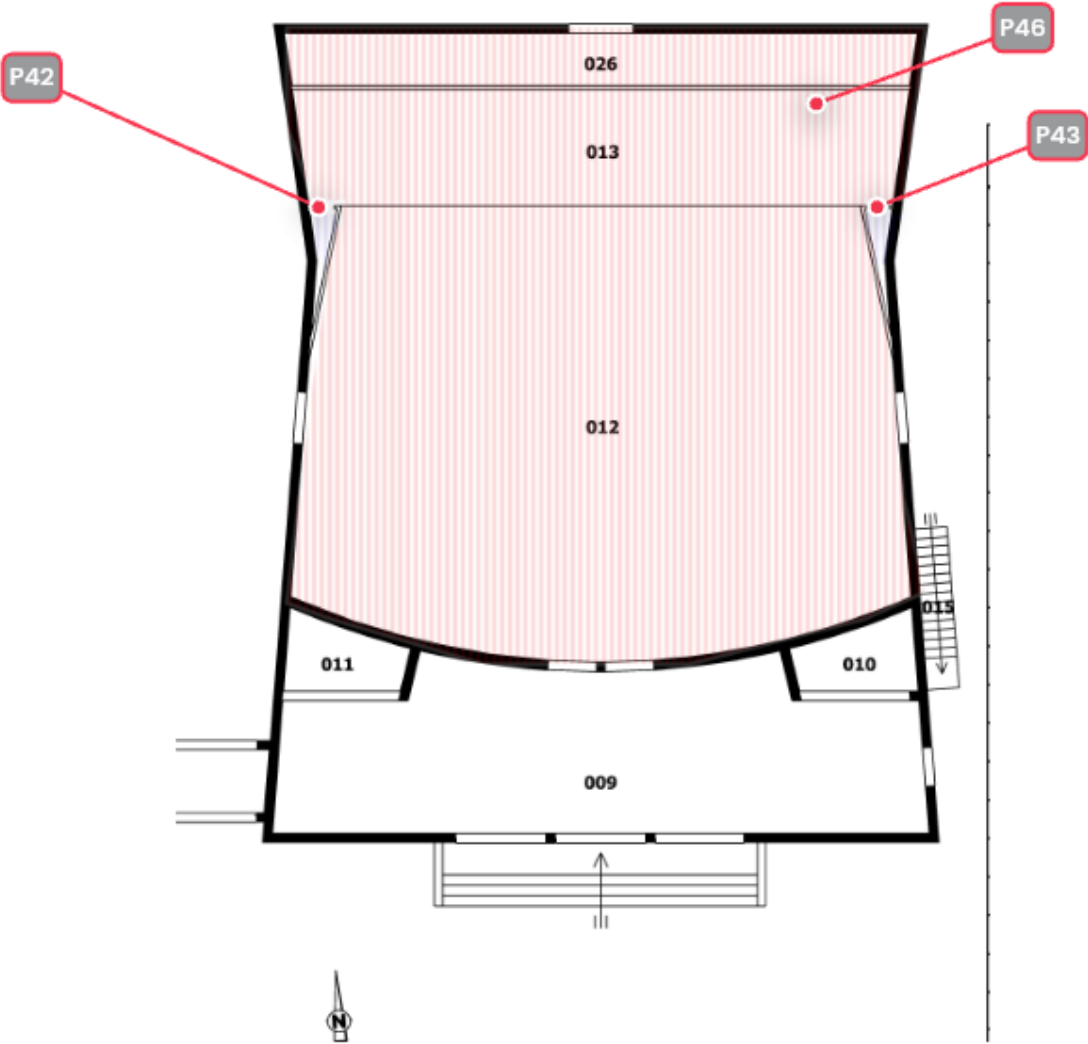
| PLANCHE DE REPERAGE TECHNIQUE | | |
|---|---|---|
| <b><u>Vue utilisée :</u></b><br>Prélèvement positif : Plafond | | |

| PLANCHE DE REPERAGE TECHNIQUE | | |
|---|---|---|
| <b><u>Matériaux et produits contenant de l'amiante :</u></b><br><div> Enduits lissés, projetés ou talochés</div> <div> Enduits projetés (Liste B)</div> | | |

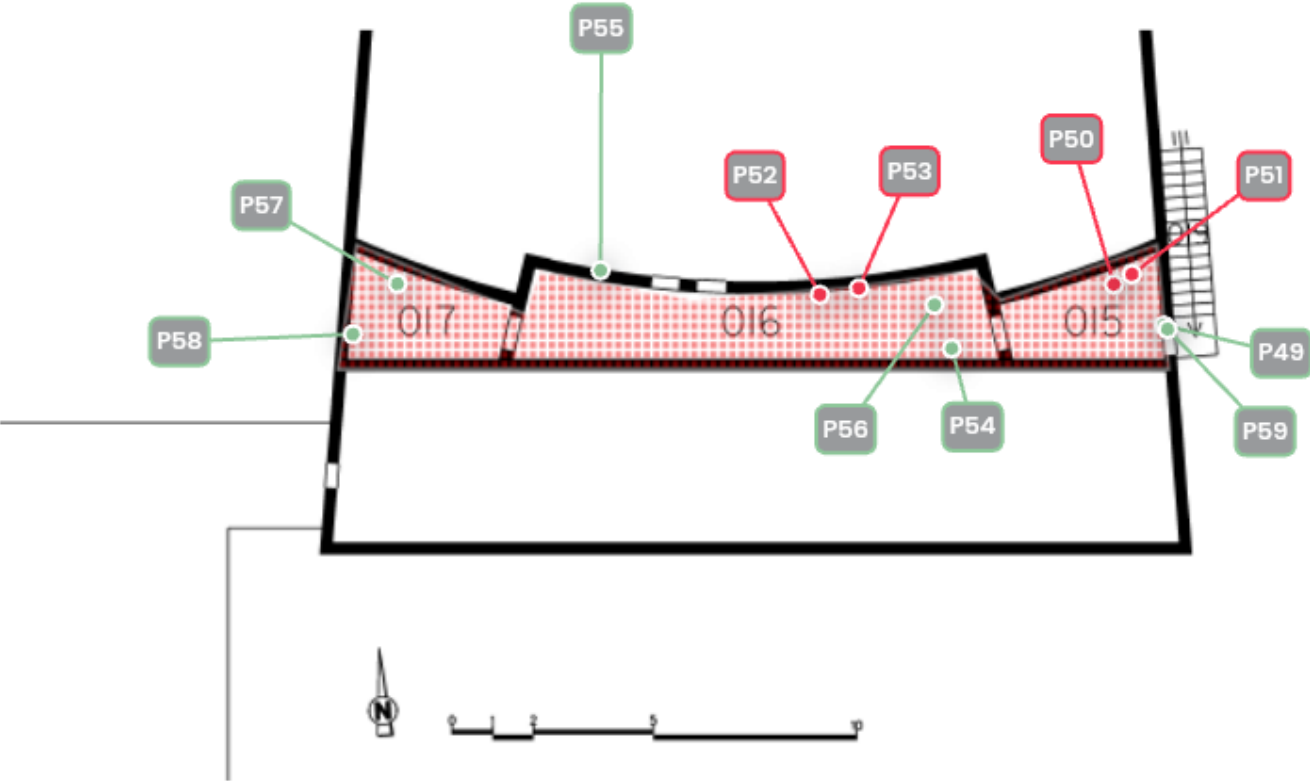
Matériaux et produits contenant de l'amiante :

Dalles de sol (Liste B),Colles bitumineuses,Ragréages
