## Quartier Soult Tarbes

### Diagnostic du bâtiment 8

Ce rapport comporte 10 pages et 1 annexe  
Ind A du 13 février 2025

Pour NOVATEC  
Etienne AUCERNE

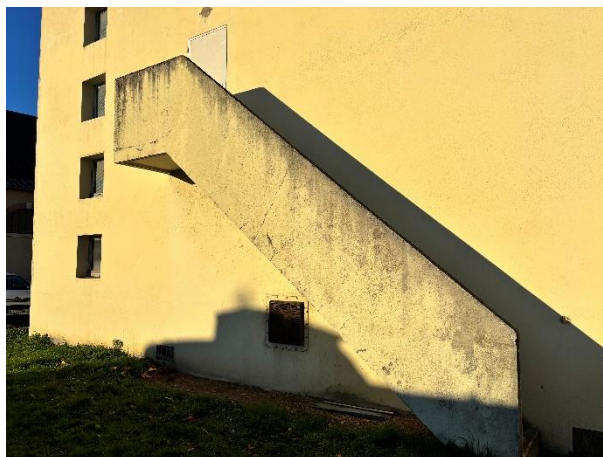
*Figure 11 – Escalier extérieur*

Au niveau de cet escalier on relève des fissures verticales dans le garde-corps et horizontales à la jonction palier garde-corps.

En sous-face, des zones de béton ont éclaté laissant apparaître le ferrailage. Celui-ci est corrodé et présente un enrobage de l'ordre de 2 cm. On note l'absence d'étanchéité sur l'escalier.

Les désordres relevés ont des origines différentes.

Pour les fissures relevées sur le garde-corps elles ont été provoquées par les chocs thermique. En effet cet élément est exposé aux variations de température sur ces 2 faces et en l'absence de ferrailage suffisant des fissures apparaissent sous les contraintes de traction créées.

Les fissures horizontales au niveau du palier sont dues à des infiltrations d'eau entre le palier et le garde-corps.

Les désordres relevés ne présentent pas de risque structurel. Ils devront l'objet de reprise détaillées dans le paragraphe suivant.
