## SMA Canari (2B) Sécurisation générale du site Mission G5-G2AVP

Demandeur : ADEME  
 Projet : Sécurisation générale du site  
 Localisation / Commune : Canari (2B)  
 Intervenants :  
     ✓ Maître d'ouvrage : ADEME  
     ✓ Bureau d'étude : Alpes Inge

| N° d'affaire | | AF25-127 | N° commande client | | BC<br>n°2025005393<br>& 2025005766 |

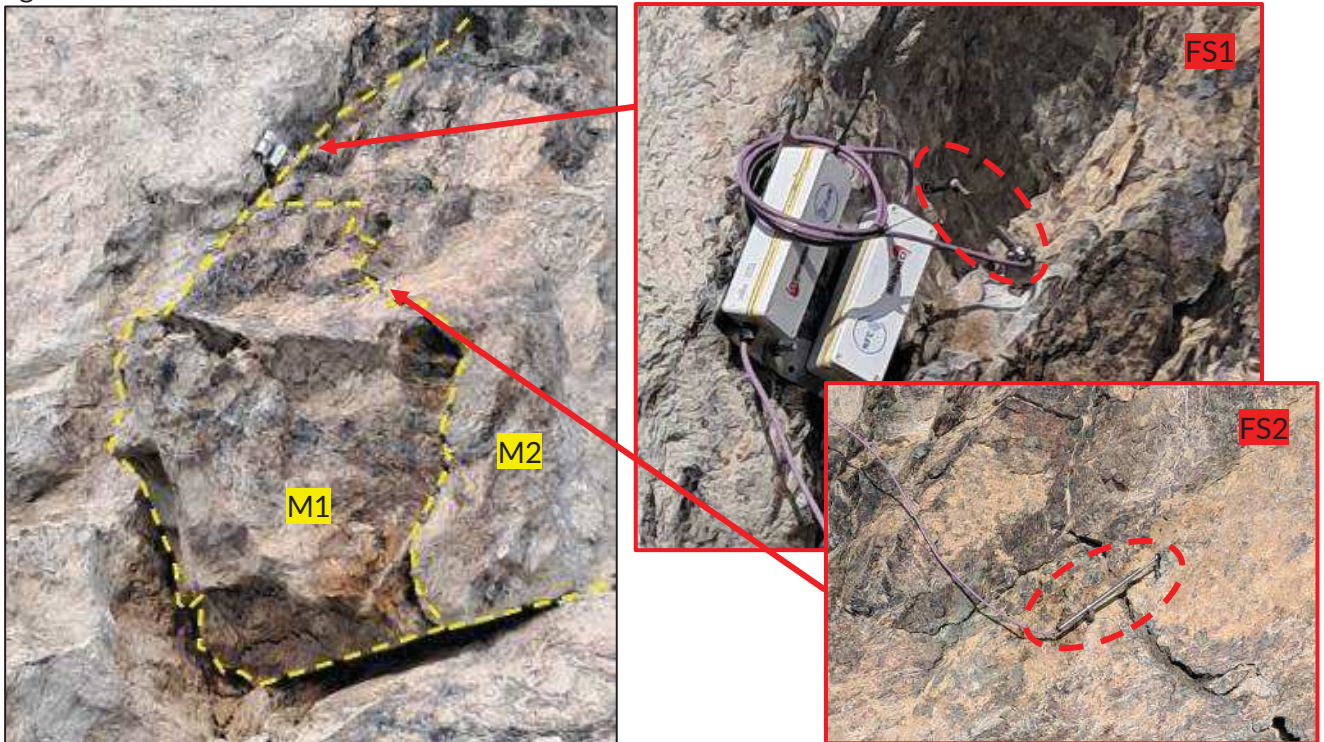
On observe une fermeture de la fissure suivie de 0,80 mm principalement entre novembre 2025 et janvier 2026. Cette fermeture est inversement proportionnelle à la hausse de l'humidité entre novembre et janvier de 45 à 60%. Le déplacement tout comme l'humidité se sont stabilisé depuis janvier 2026.

On observe une fermeture de la fissure suivie de 0,25 mm principalement entre novembre 2025 et janvier 2026. Cette fermeture est inversement proportionnelle à la hausse de l'humidité entre novembre et janvier de 45 à 60%. Le déplacement tout comme l'humidité se sont stabilisé depuis janvier 2026.

Les déplacements mesurés semblent principalement corrélés avec l'humidité. La poursuite de ce suivi sur une année entière à minima permettra d'évaluer la stabilité de ces deux compartiments.

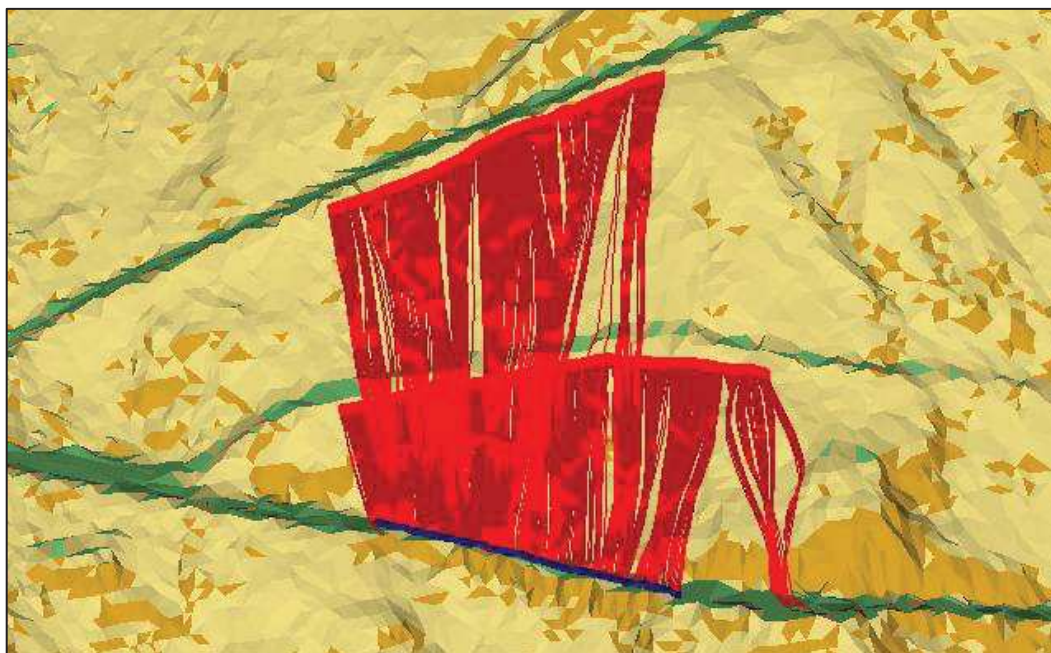
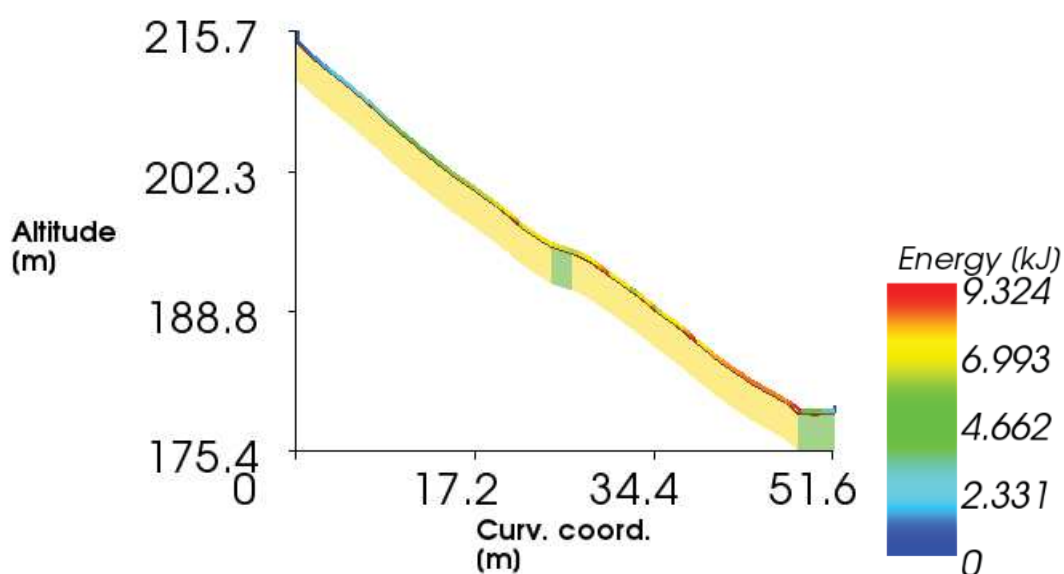
La pente directement en amont de la piste étant très régulière la totalité des trajectoires sont ainsi roulantes. Elles impactent donc la piste dans le premier mètre depuis le pied de talus. Une grande partie des trajectoires sont stoppées à cet instant mais quelques-unes continuent de rouler avec une énergie très faibles (< 5 kJ). Aucun rebond n'est constaté dans le versant.

La largeur de piste existante est ainsi suffisante pour que la piste conserve son rôle de sécurisation.

La largeur de la piste devra être de 2 m minimum pour qu'elle conserve son rôle. Le maintien de la levée de terre actuelle est nécessaire pour assurer la fonction de piège à blocs et éviter que les blocs ne se relance dans le talus aval de la piste.

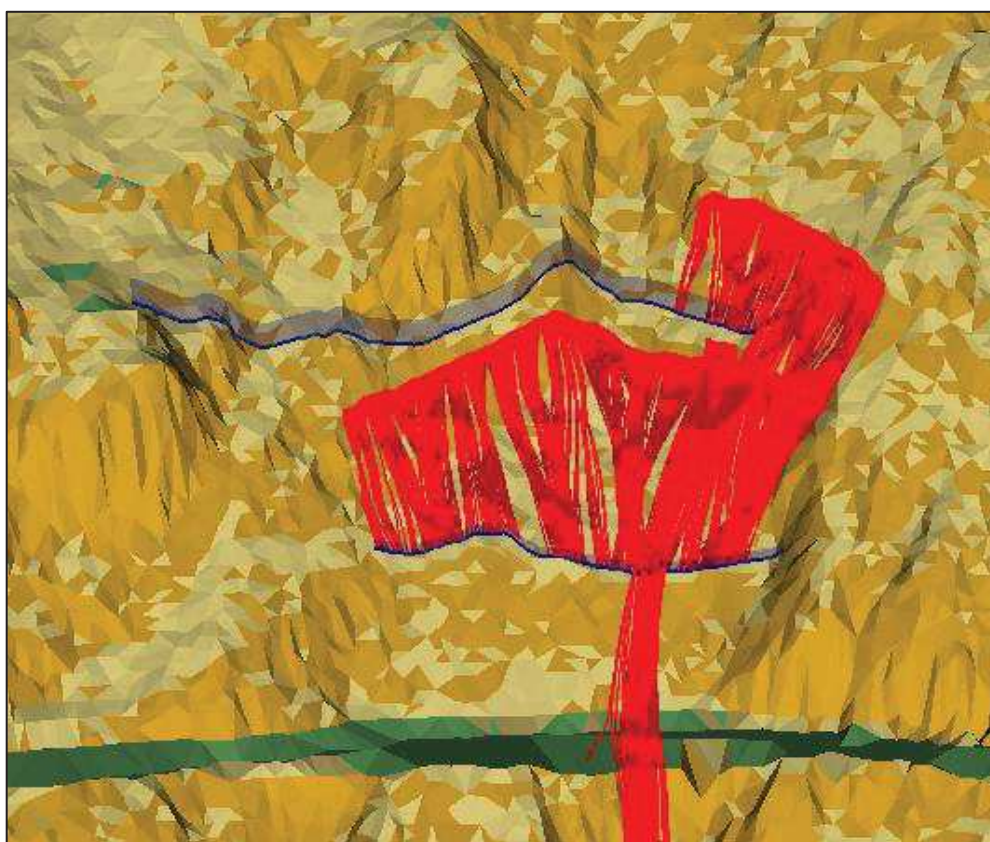
On se rend compte que la capacité et la position de la barrière grillagée existante sont suffisantes pour sécuriser la route vis-à-vis des chutes de pierre provenant de l'amont. Sous réserve que les travaux d'entretien décrit ultérieurement soient réalisés, l'exposition aux trajectoires de l'enjeux est donc faible.

En revanche les chutes de blocs provenant de la source M3 présentent des énergies trop fortes pour la barrière et atteignent ainsi la route en endommageant cette dernière. L'exposition aux trajectoires de l'enjeux est donc importante.

Notre analyse met en évidence que la barrière grillagée existante est suffisante pour supporter les chutes de pierres courantes dans la zone, à condition d'être remise en état. En revanche elle ne peut résister à la chute du blocs M3 qui doit donc être traité par un confortement actif. De plus, le linéaire de barrière ne permet pas de couvrir le thalweg en rive droite.

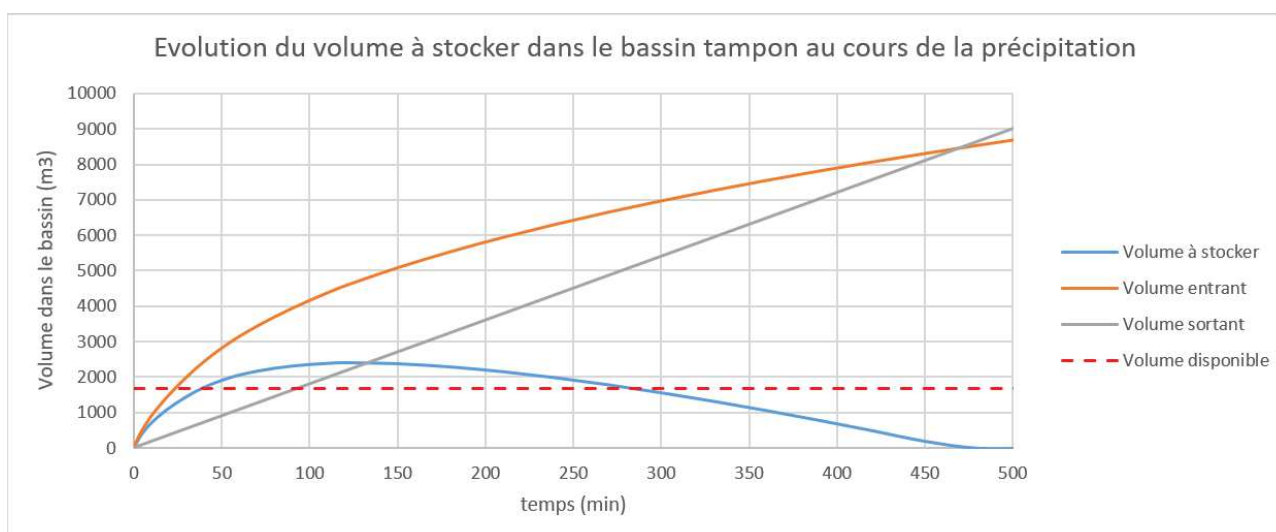
Un tel débit présente un fort potentiel érosif compte tenu de la topographie du site et de la taille des buses.

La création d'un bassin tampon additionnel de 735 m<sup>3</sup> (2400 – 1665 m<sup>3</sup> existant = 735) permettrait donc de réduire le débit de 120 L/s dans l'exutoire 3 pour une période de retour de 10 ans.

Au niveau de la plateforme basse de l'ancien concasseur une surface de 150 m<sup>2</sup> est disponible et pourrait être utilisée pour réaliser un tel bassin.

Attention ce bassin ne pourrait être utilisé pour stocker de l'eau car il est impératif qu'il soit vidangé entièrement avant toute précipitation pour remplir son rôle correctement.

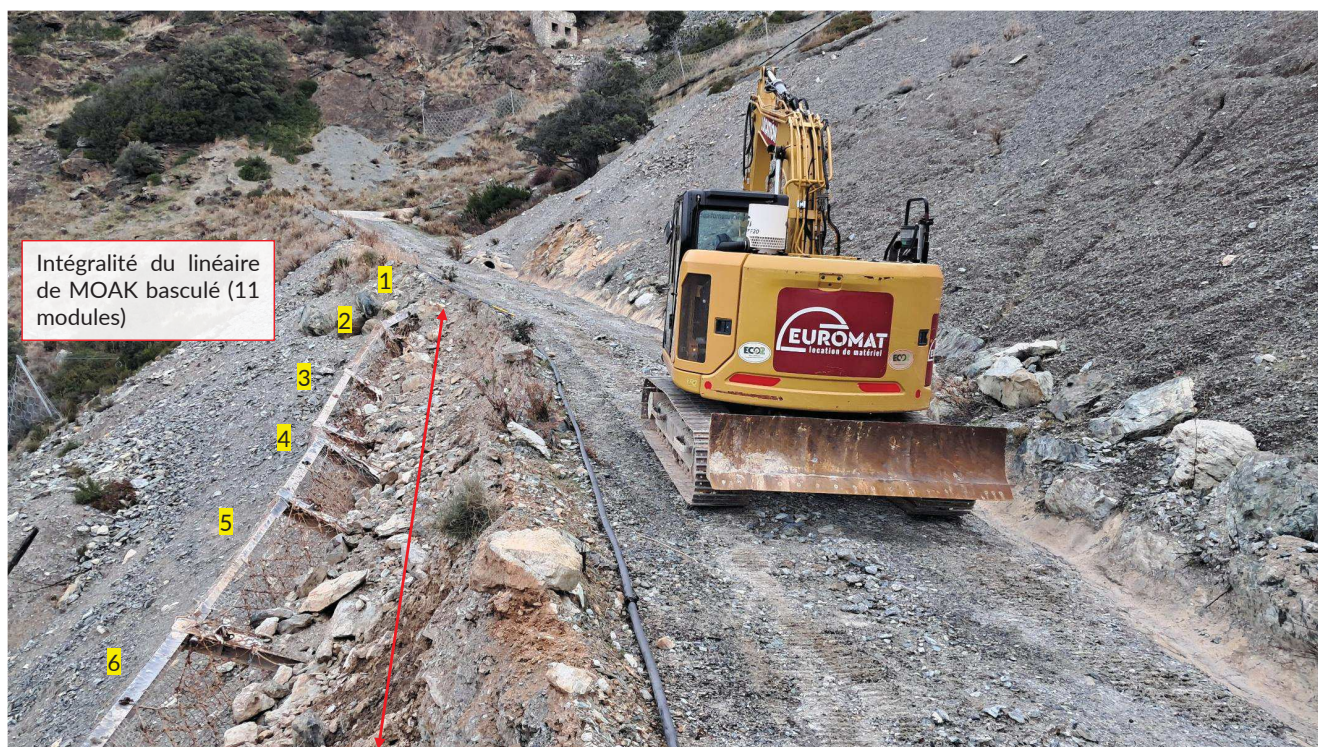
SMA Canari - ADEME – Sécurisation générale du site  
MOAK n°1

Le MOAK n°1 s'est effondré presque entièrement en début d'année 2026 à la suite d'intempéries exceptionnelles, il a fait l'objet d'un diagnostic et d'investigations spécifiques pour identifier la cause de ce sinistre :

Les éléments identifiés comme défaillant sont les haubans de tête, deux types de rupture de ces derniers ont été constaté sur site :

- ✓ rupture du sertissage du hauban coté parement ;
- ✓ rupture du hauban lui-même au niveau du terrain encore en place.

A l'époque où les MOAK ont été mis en œuvre, la poussière sur la piste B était abattue par aspersion régulière d'eau de mer, l'infiltration de ces eaux agressives a causé la corrosion rapide des éléments métalliques non protégés et enterrés et notamment des haubans. Les précipitations exceptionnelles des jours précédents le sinistre ont humifiés les terrains supportés par le MOAK, augmentant ainsi la poussée appliquée sur l'ouvrage. L'un des haubans de tête dont la résistance était largement affaiblie par la corrosion a lâché en premier, reportant ainsi l'effort sur les haubans voisins également altérés par la corrosion. Les MOAK étant connectés entre eux au moyen des traverses, la rupture s'est propagée de hauban en hauban jusqu'à concerner tout le linéaire.

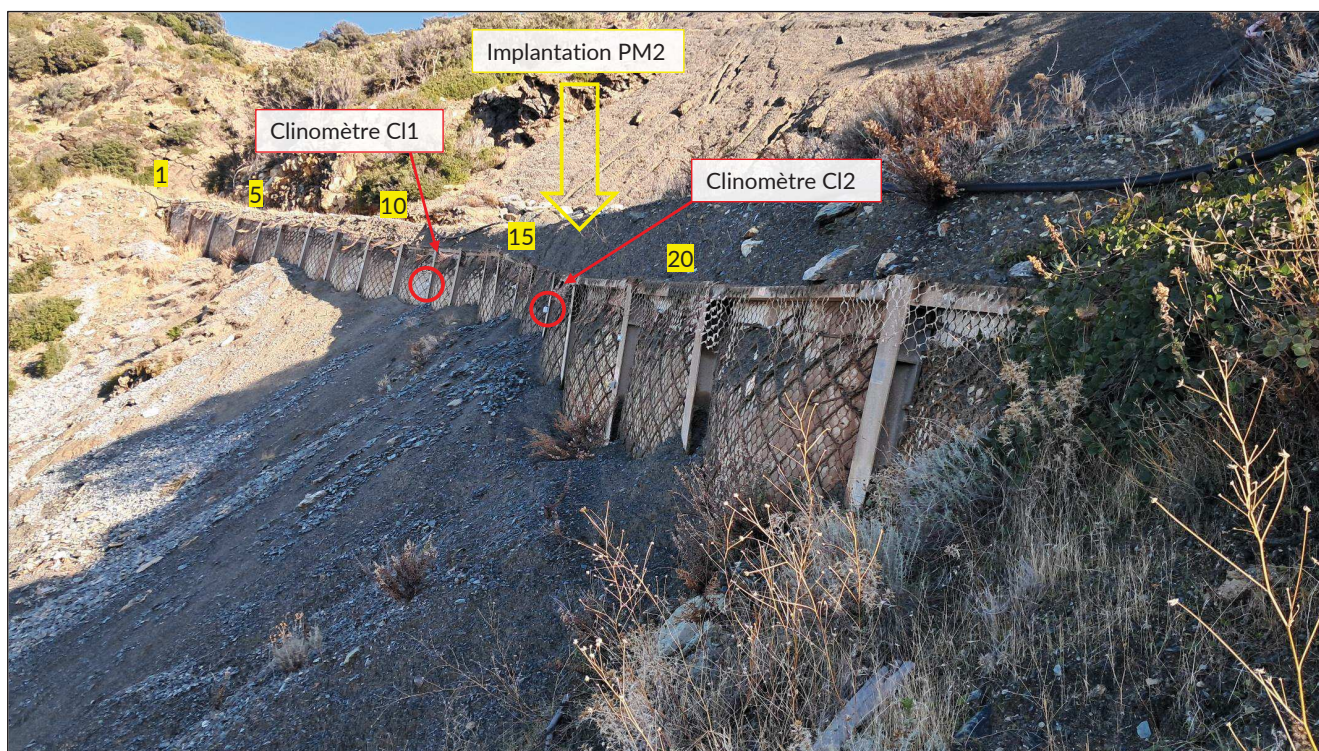
SMA Canari - ADEME – Sécurisation générale du site  
MOAK n°2

Cet ouvrage ne montre pas de signe d'instabilité (visuel ou suivi inclinométrique) à ce jour mais présente le même niveau de corrosion que le MOAK 1 causée également par l'aspersion d'eau de mer sur la piste.

**Sa rupture à la faveur de précipitations importantes est probable dans les années à venir.**

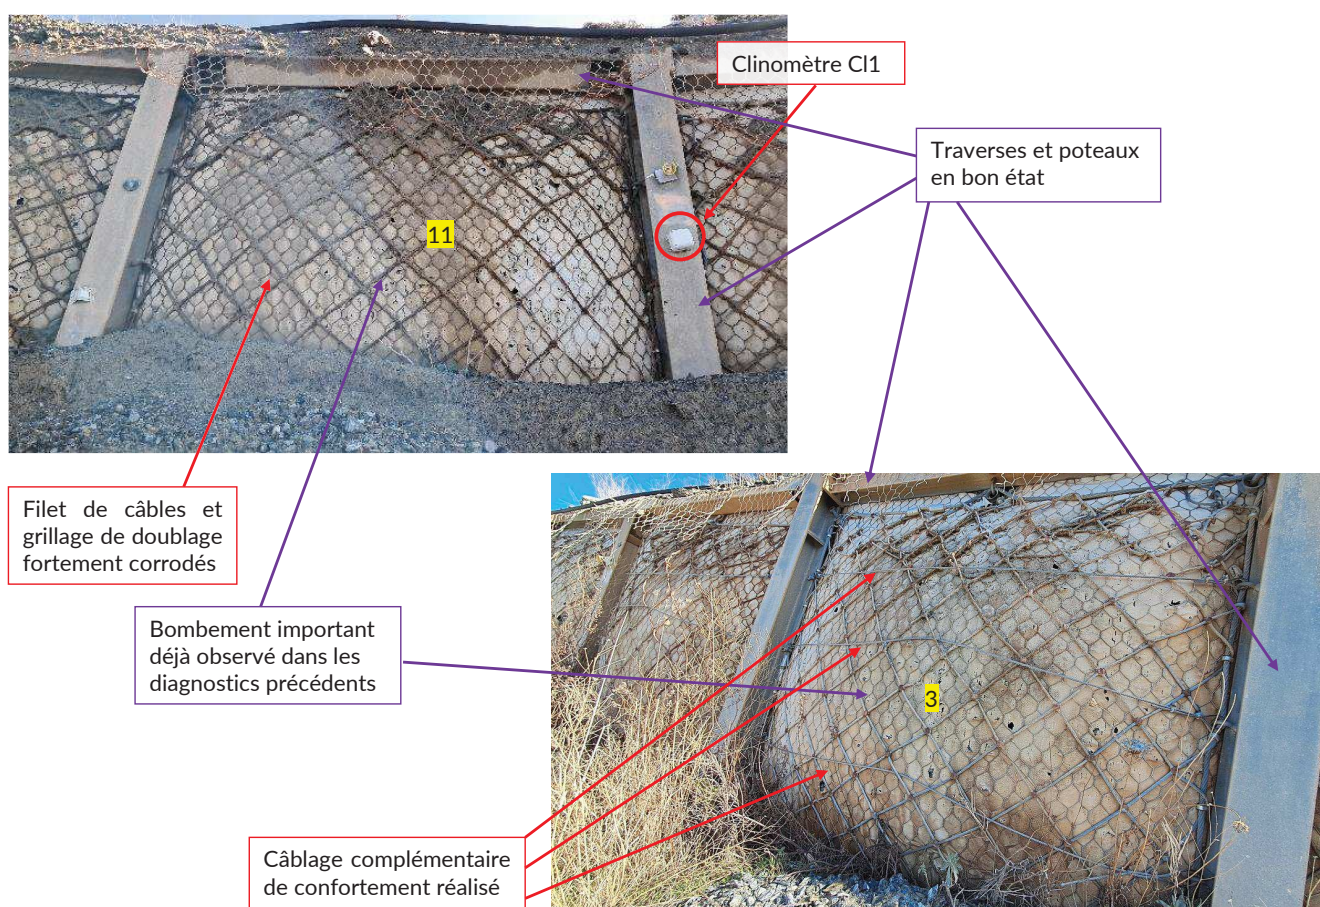
## SMA Canari - ADEME – Sécurisation générale du site MOAK n°2

L'arrosage du site à l'eau de mer à rendu les eaux et les sols du site corrosifs pour les éléments métalliques. Cette corrosion a entraîné la perte progressive de la résistance des haubans notamment. Le même mécanisme de rupture par basculement est attendu pour cet ouvrage.

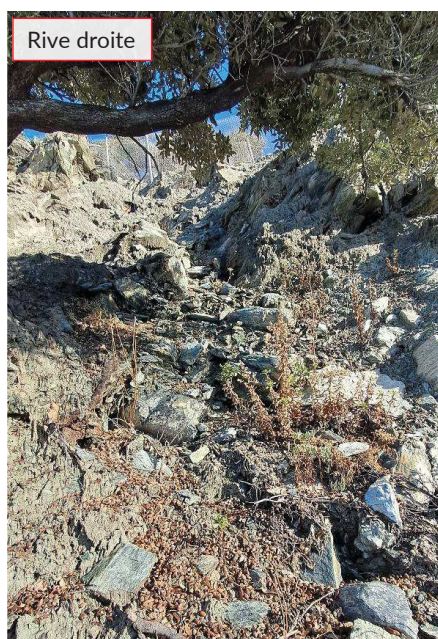
Verse surmontant directement l'extrémité rive droite de la barrière. Nombreux blocs instables posés dans la pente, facilement remobilisable à la faveur de l'érosion.

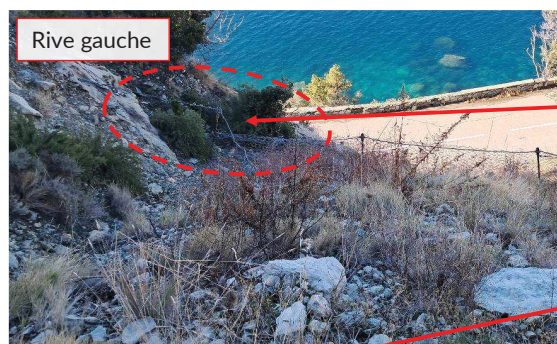
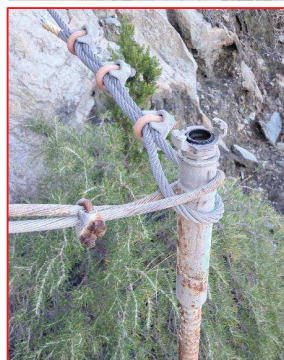
Câbles d'haubanage de tête et latéral non maintenus

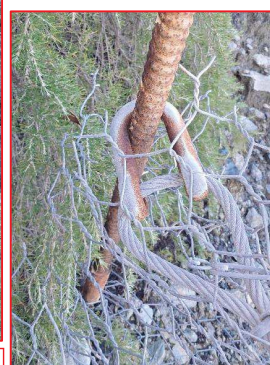
Manille du câble de tête non boulonnée

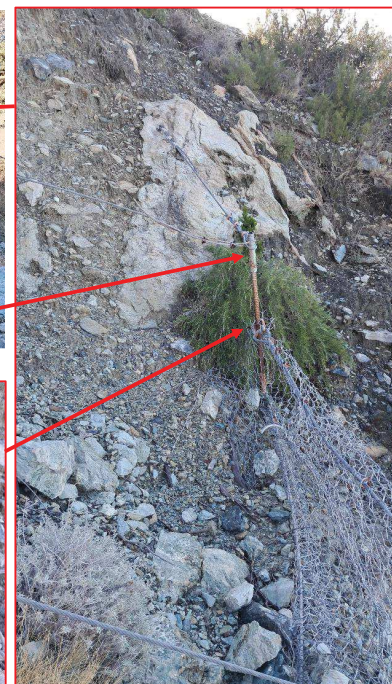
Poteau d'extrémité rive gauche de la barrière partiellement achevée ? démonté localement pour réaliser une purge ?

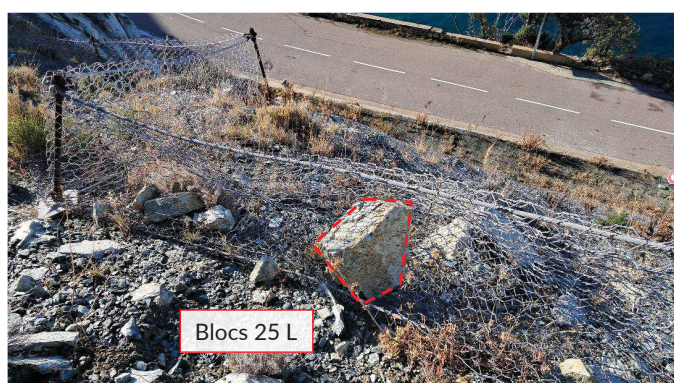
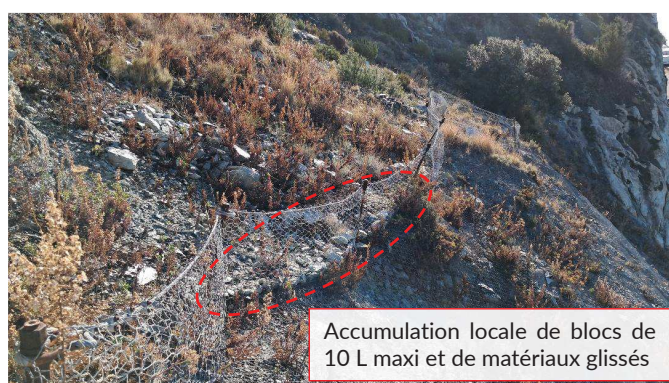
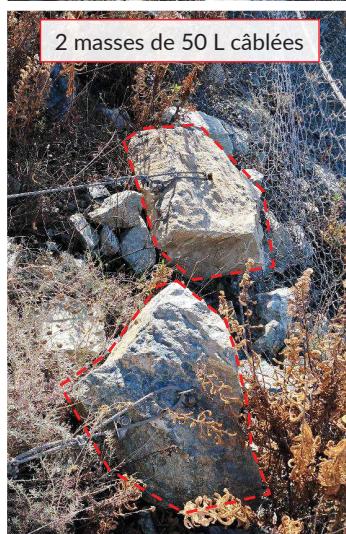
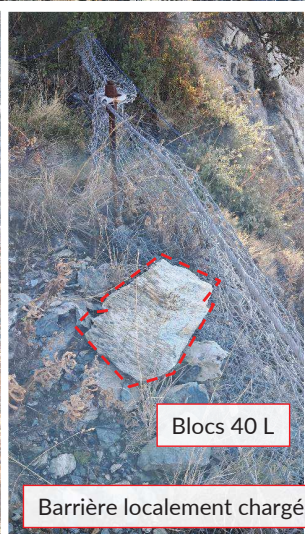
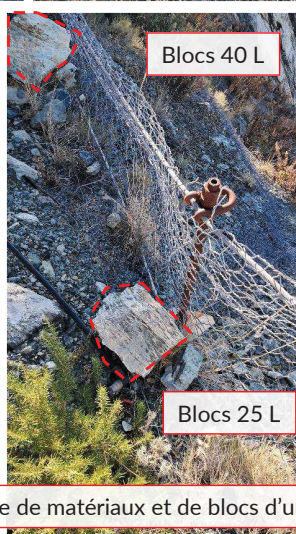
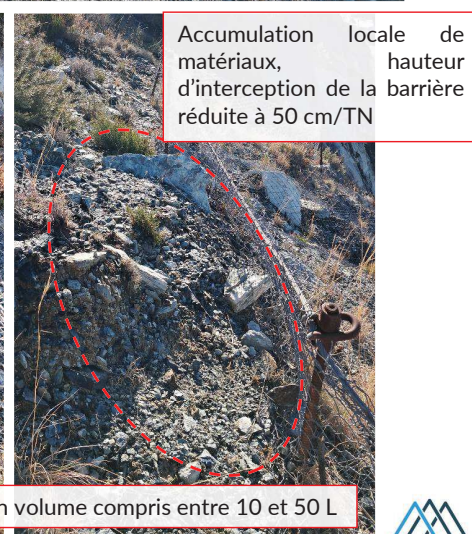
Barrière localement chargée de matériaux et de blocs d'un volume compris entre 10 et 50 L

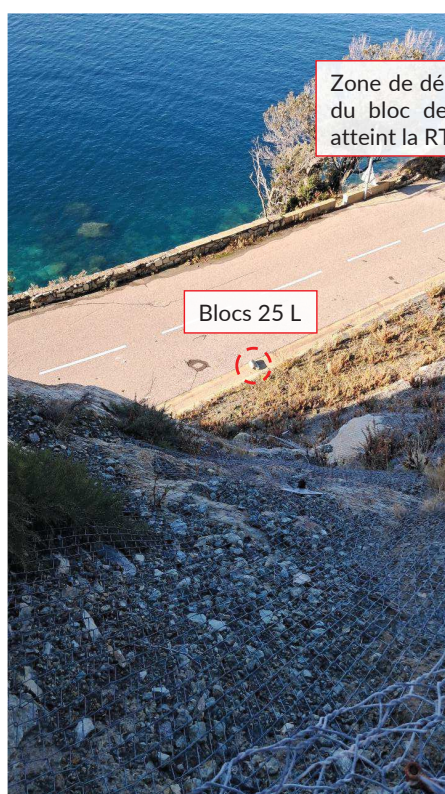
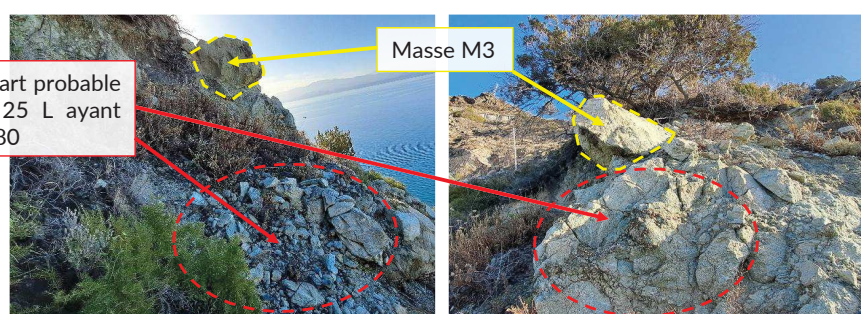
| Dénomination | M3 | Nature | Surplomb | Classe d'instabilité | Chute de blocs |
| Dimensions | 0,8 x 1,8 x 1,0 m | Volume total | 1,5 m3 | Volume résiduel | 1 m3 |
| Mode de rupture | Rupture de surplomb | Inclinaison du plan de glissement | Vertical | Aléa de départ | Moyen |
| Observations | Surplomb dans une zone fracturée | | | | |

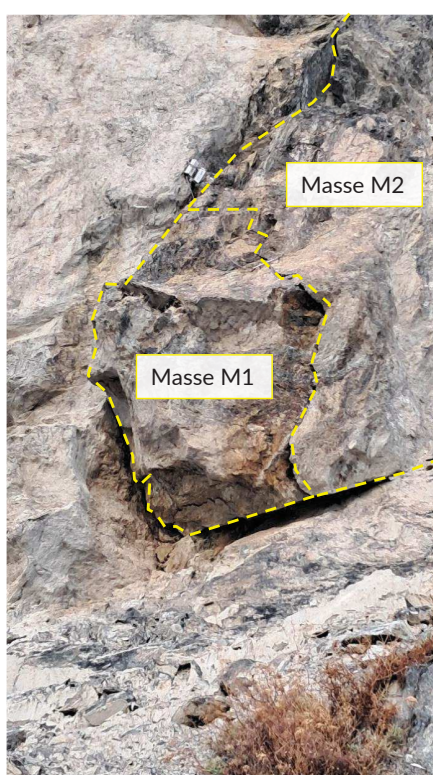
| Dénomination | M1 | Nature | Dièdre | Classe d'instabilité | Chute de blocs |
| Dimensions | 2,0 x 1,0 x 1,0 m | Volume total | 2,0 m <sup>3</sup> | Volume résiduel | 2,0 m <sup>3</sup> |
| Mode de rupture | Glissement dièdre | Inclinaison du plan de glissement | Vertical | Aléa de départ | Moyen <sup>(1)</sup> |
| Observations | Dièdre découpé et légèrement en surplomb<br><sup>(1)</sup> Aléa de départ à surveiller à l'aide du suivi fissuro | | | | |
