## Rapport de mission de repérage des matériaux et produits contenant de l'amiante avant démolition

| Numéro de rapport | 135332 CONSERVATOIRE DU LITTORAL A |
| Adresse de l'immeuble | Lieu-dit Percée de Buzay / ancien bras des Grands Ceps<br>route de la Chauffetière<br>44640 LE PELLERIN |
| Bâtiment ou installation | Ancien logement MOSNIER |

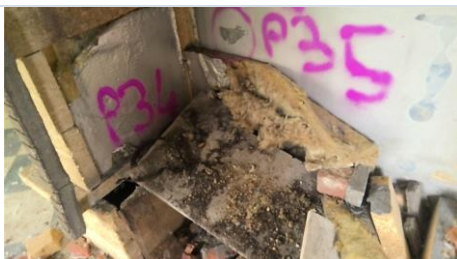
**PRELEVEMENT : JS135332034**

| Pièce ou local | RDC - Séjour | Référence du sondage | |
| Matériau | Isolant | Localisation | Cheminée n°2 - A |
| <b>Résultat amiante</b> | <b>ABSENCE D'AMIANTE</b> | | |

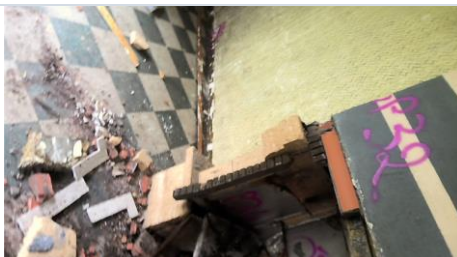
PRELEVEMENT : JS135332035

| Pièce ou local | RDC - Séjour | Référence du sondage | |
| Matériau | Plot de colle | Localisation | Cheminée n°2 - A |
| <b>Résultat amiante</b> | <b>ABSENCE D'AMIANTE</b> | | |

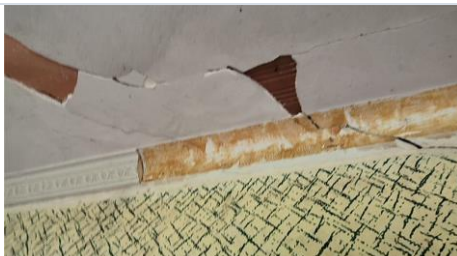
PRELEVEMENT : JS135332036

| Pièce ou local | RDC - Séjour | Référence du sondage | |
| Matériau | Colle de revêtement | Localisation | Moulure - Plafond |
| <b>Résultat amiante</b> | <b>ABSENCE D'AMIANTE</b> | | |

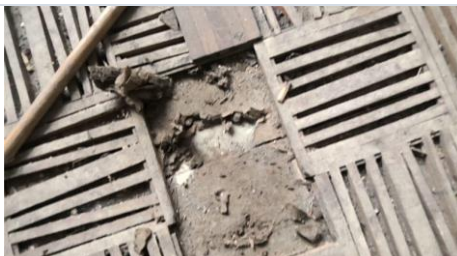
PRELEVEMENT : JS135332037

| Pièce ou local | RDC - Chambre n°1 | Référence du sondage | |
| Matériau | Faltex | Localisation | Plancher - Sol |

**ABSENCE D'AMIANTE**

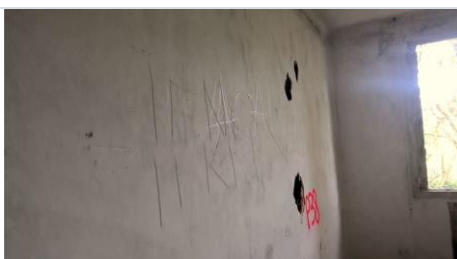
PRELEVEMENT : JS135332038

| Pièce ou local | RDC - Chambre n°1 | Référence du sondage | |
