# Rapport de repérage amiante avant réalisation de travaux dans un immeuble bâti

**Rapport N° :** 31397916/S2/1/AM-RTV\_V1**Rédigé le :** 24/04/2026**Référence au programme de travaux :**

DEPOT LAPIDAIRE de la CRMH \_ Site de l'ancienne  
caserne Chanzy \_ CHÂLONS-EN-CHAMPAGNE  
\_Rénovation du bâtiment 67 Mail de Mme WILAIN  
Aline réalisé le 01/04/2026 par Direction régionale des  
affaires culturelles du Grand Est

**BATIMENT 67**

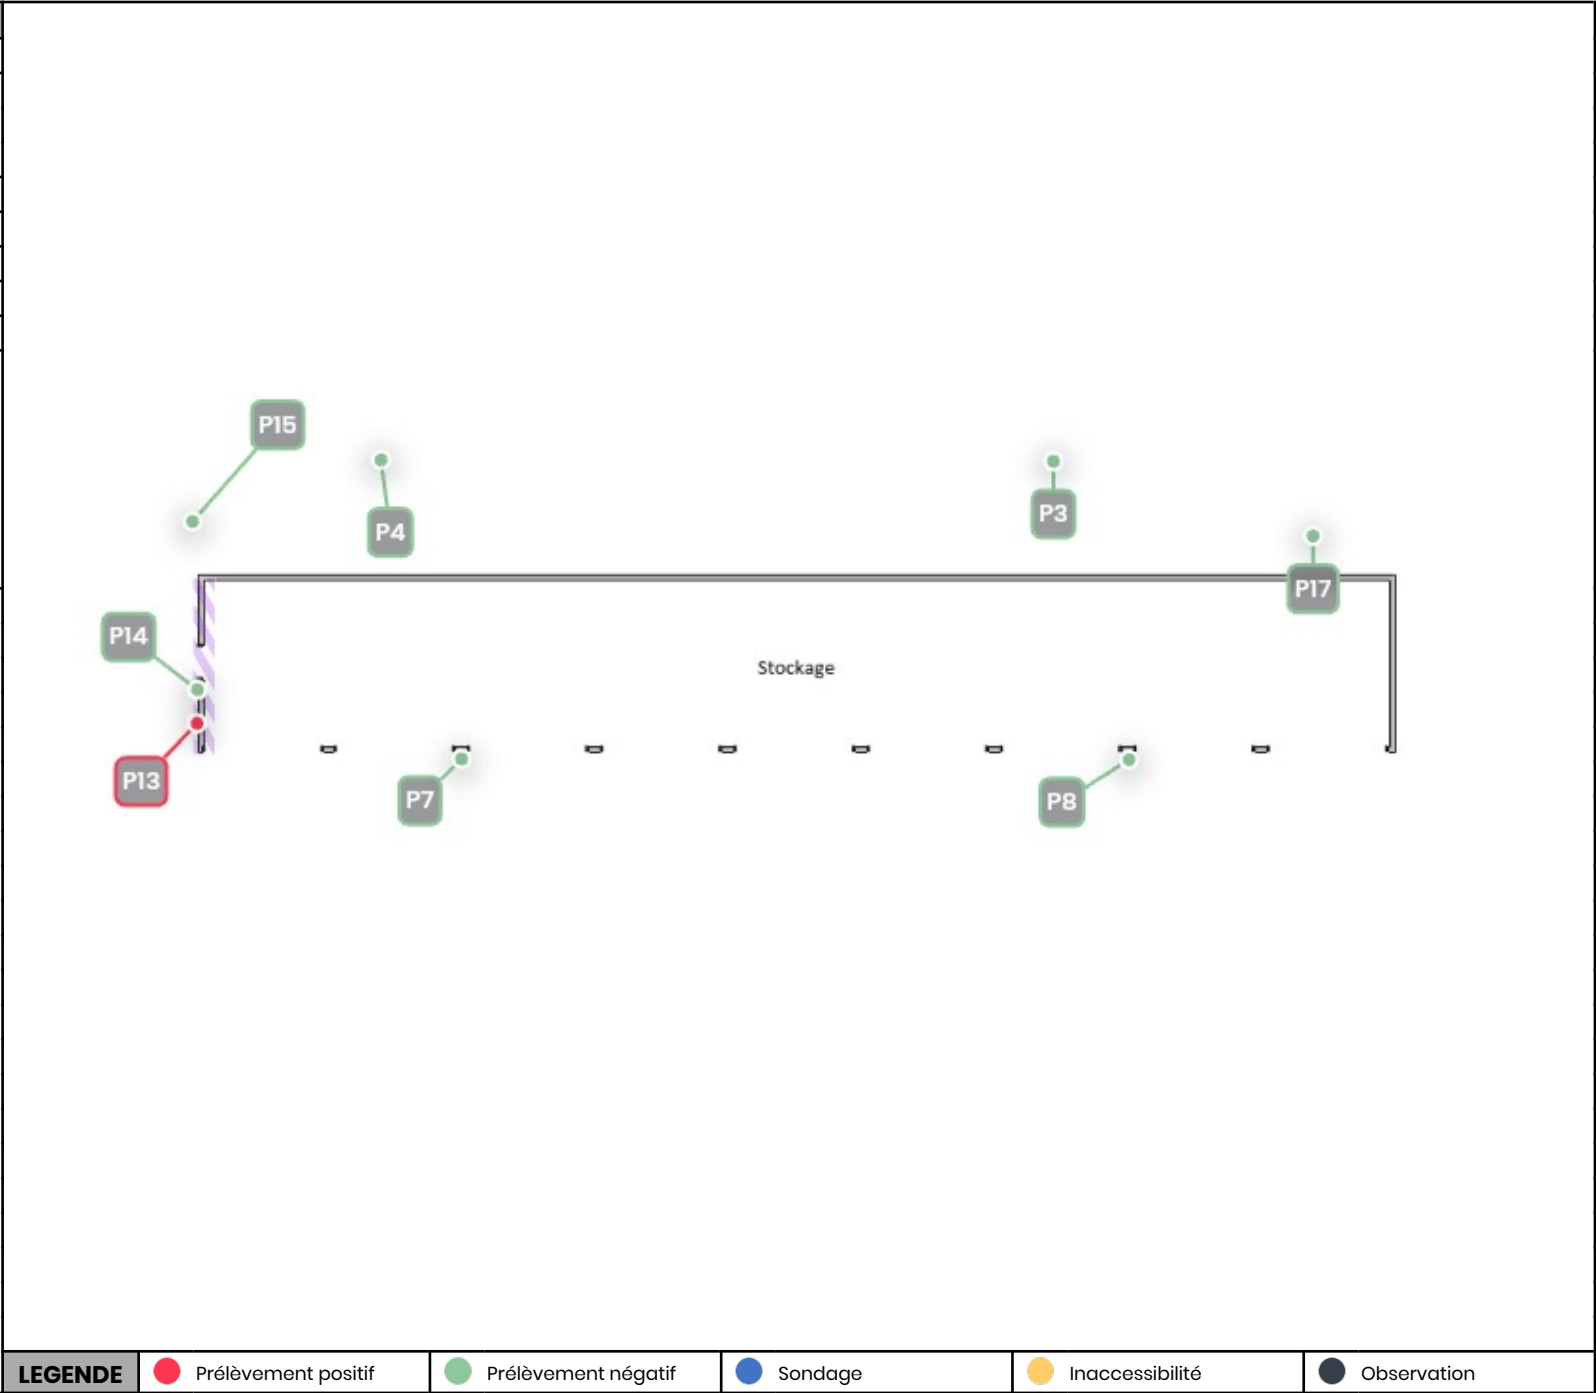
**Matériaux et produits contenant de l'amiante :**

Plaques (Liste B)

| PLANCHE DE REPERAGE TECHNIQUE | | |
|---|---|---|
| <b><u>Matériaux et produits contenant de l'amiante :</u></b><br><div><div></div> Plaques en fibres-ciment</div> | | |
