**DIAGNOSTIC**  
**CHEMINEE DE CHAUFFERIE**  
**HOPITAL D'INSTRUCTION DES ARMEES BEGIN**  
**SAINT-MANDE**

**Département Diagnostic Pathologie Structure**

Suite à l'apparition de désordres sur une cheminée de chaufferie située à l'Hôpital d'Instruction des Armées Bégin, l'ESID de l'Île-de-France représentée par Mr URVOIT Timothée, a demandé à l'agence d'Elancourt de réaliser une mission de diagnostic d'une cheminée de chaufferie.

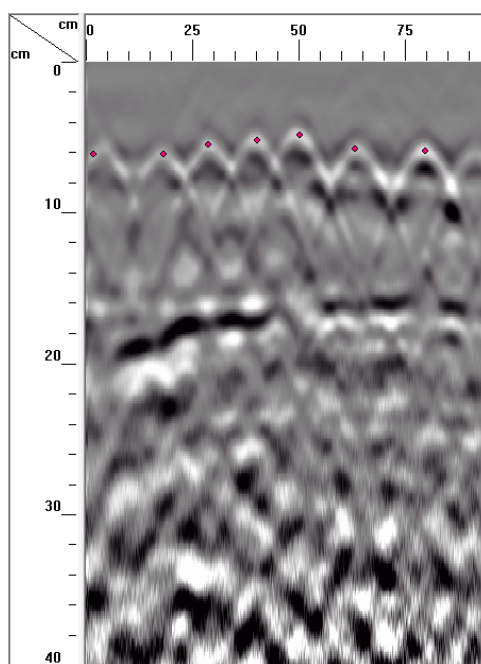
**Figure 3 : radargramme récolté sur la cheminée (les armatures du premier lit correspondent aux points rouges)**

On constate que les aciers ne sont pas situés en zone carbonatée pour la zone saine (anneau 24) et pour la zone dégradée (anneau 8). L'enrobage précisé ci-dessus est l'enrobage réel au droit du prélèvement. Cet enrobage a été comparé aux enrobages visualisés au radar au droit des prélèvements.

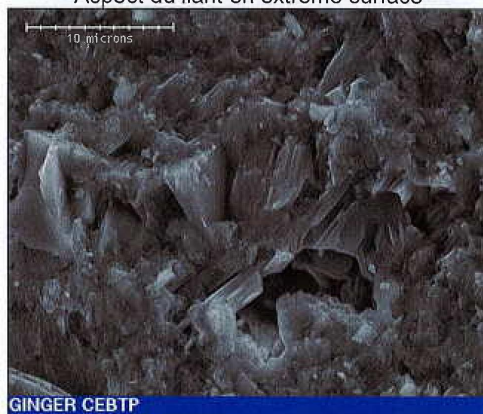
Photo n°6 Réf. : MEB  
Zone riche en formations de gypse

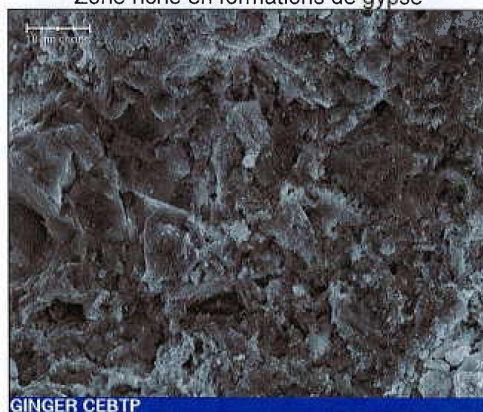
Photo n°7 Réf. : MEB  
Liant riche en élément S

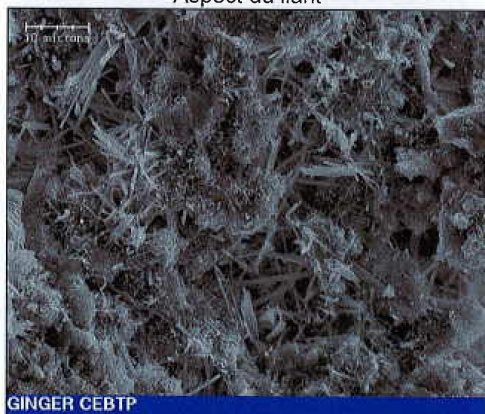
Photo n°12 Réf. : MEB  
Zone de plus faible compacité

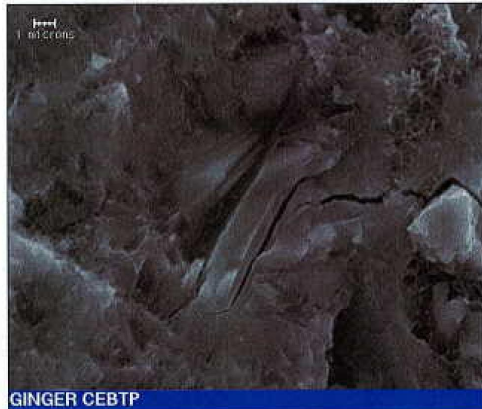
Photo n°14 Réf. : MEB  
Chloroaluminates de calcium hydratés

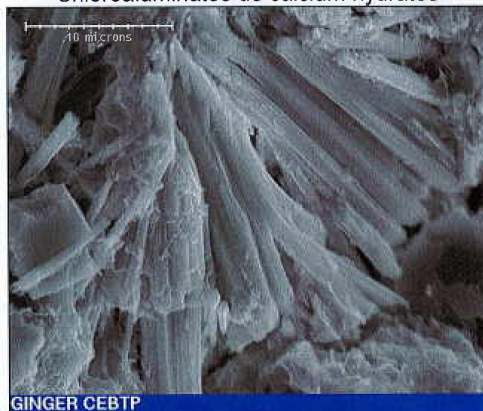
Photo n°15 Réf. : MEB  
Ettringite en aiguilles

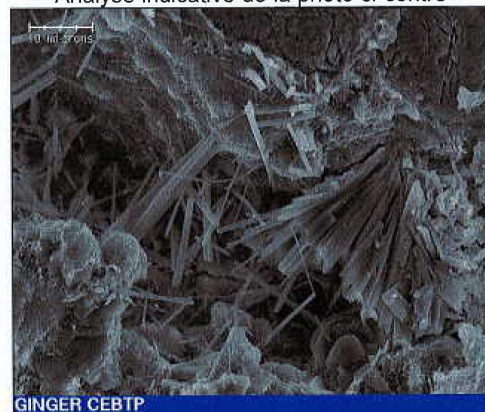
Photo n°16 Réf. : MEB  
Autre vue d'ettringite en aiguilles

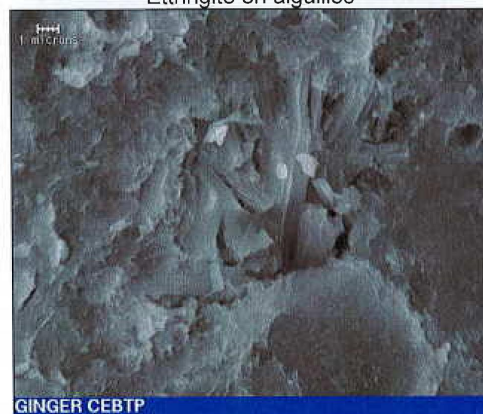
Photo n°17 Réf. : MEB  
Ettringite en ilot d'aiguilles comprimées

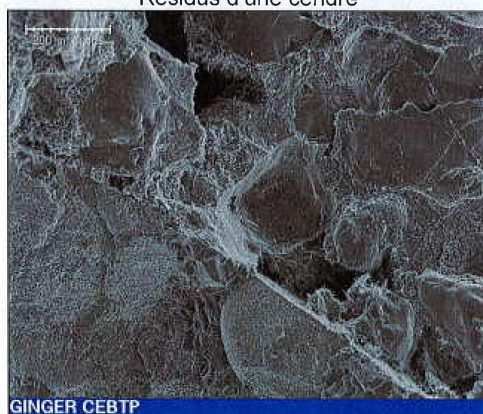
Photo n°20 Réf. : MEB  
Aspect des porosités

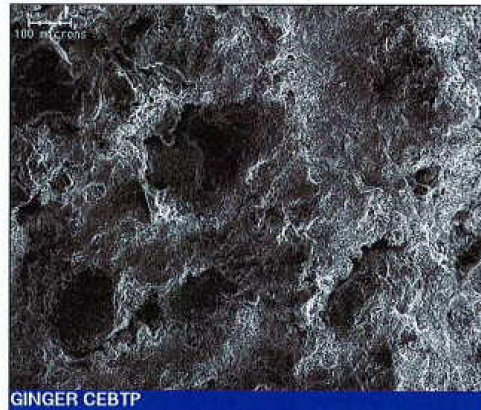
**Surface :** La surface montre un aspect déstructuré et des grains de sable apparents (voir photo n°23). Ces derniers sont fréquemment siliceux (voir photo n°24 et spectre n°16). Le liant est granuleux et de compacité faible à moyenne (voir photo n°25). Ses analyses sont de type lixivié (voir spectre n°17).

Photo n°23 Réf. : MEB  
Aspect de la surface

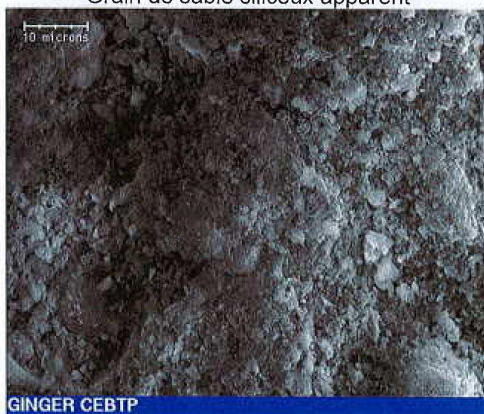
Photo n°25 Réf. : MEB  
Aspect du liant

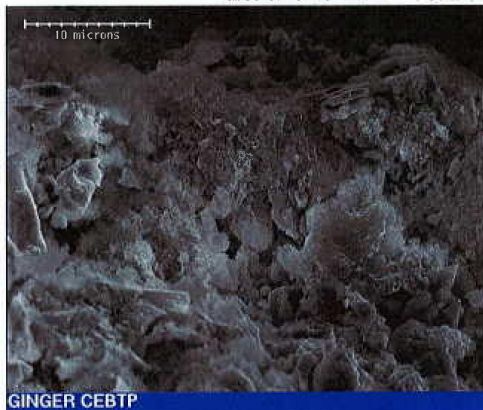
**Fracture de la surface :** En extrême surface, le liant est d'aspect déstructuré et d'analyse de type lixivié (voir photo n°26 et spectre n°18). Au-delà, est observée une zone de liant riche en formations de gypse (voir photo n°27 et spectre n°19) laissant la place à un liant d'analyse plutôt carbonatée et très riche en élément S (voir photo n°28 et spectre n°20). A ce niveau, sont observés des grains de laitier (voir photo n°29 et spectre n°21) ainsi que quelques cendres (voir photo n°30 et spectre n°22). Les grains de clinker résiduel sont assez abondants (voir photo n°31 et spectre n°23).

Photo n°26 Réf. : MEB  
Aspect du liant en extrême surface

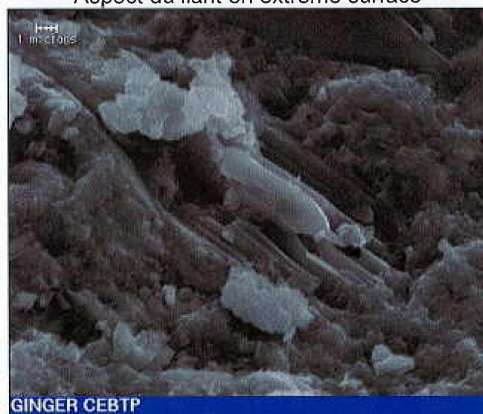
☒ Zone riche en formations de gypse puis zone de liant riche en élément en fracture surface

Photo n°27 Réf. : MEB  
Zone riche en formations de gypse

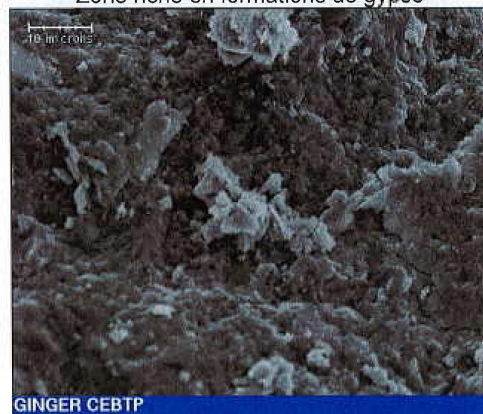
Photo n°28 Réf. : MEB  
Liant riche en élément S

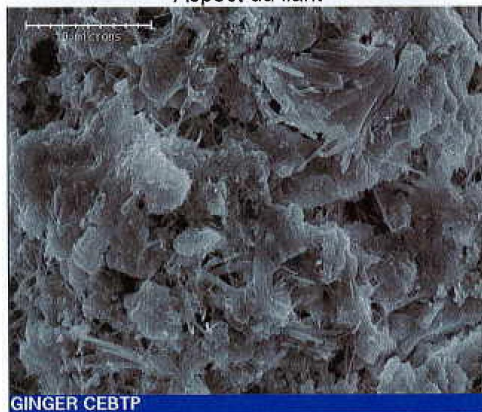
☒ Silicates de calcium hydratés de faciès granuleux à dense (voir photo n°32) voire alvéolaire ou en gros granules (voir photo n°33)

Photo n°33 Réf. : MEB  
Zone de plus faible compacité

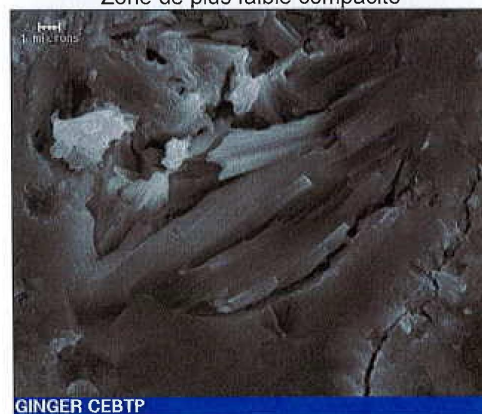
☒ Chloroaluminates de calcium hydratés en assez abondantes petites formations dans le liant (voir photo n°34 et spectre n°26)

☒ Présence de l'élément Cl sous forme de petites traces dans certaines analyses du liant et d'hydrates sur fracture à cœur

Photo n°34 Réf. : MEB  
Chloroaluminates de calcium hydratés

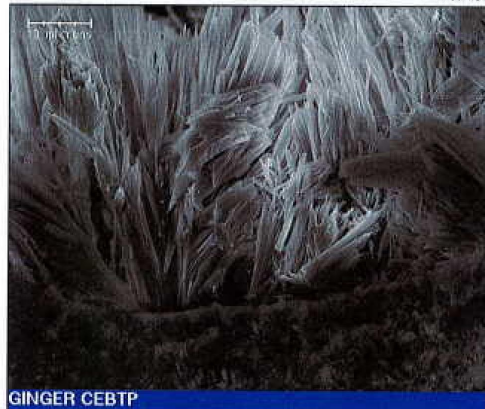
☒ Trisulfoaluminates de calcium hydratés (ettringite) en aiguilles (voir photo n°35 et spectre n°27), parfois comprimées en petits ilots (voir photo n°36) voire en petites zones (voir photo n°37)

Photo n°35 Réf. : MEB  
Ettringite en aiguilles dans une bulle d'air

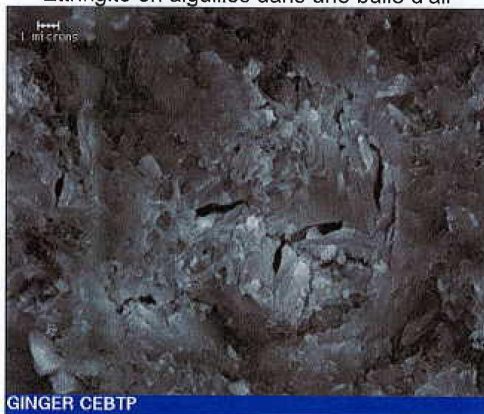
☒ Ettringite en ilots voire en petites zones d'aiguilles comprimées sur fracture à cœur

Photo n°36 Réf. : MEB  
Ettringite en îlot d'aiguilles comprimées

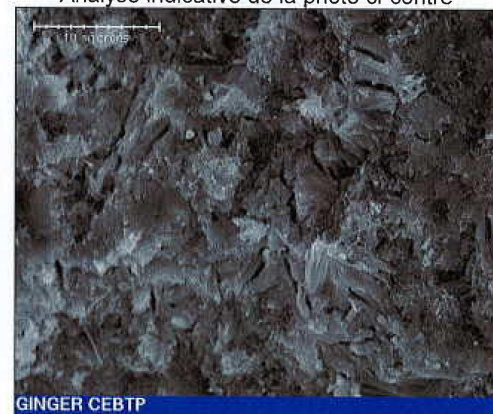
Photo n°37 Réf. : MEB  
Ettringite en zone d'aiguilles comprimées

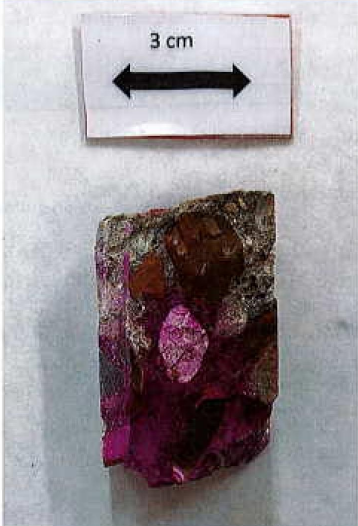
| Echantillon | Profondeur de carbonatation | Photo de l'échantillon |
|---|---|---|
| Béton n°1 | <p>Profondeur moyenne de carbonatation depuis la surface du béton : 19 mm</p> <p>Profondeur maximum de carbonatation depuis la surface du béton : 28 mm</p> | |

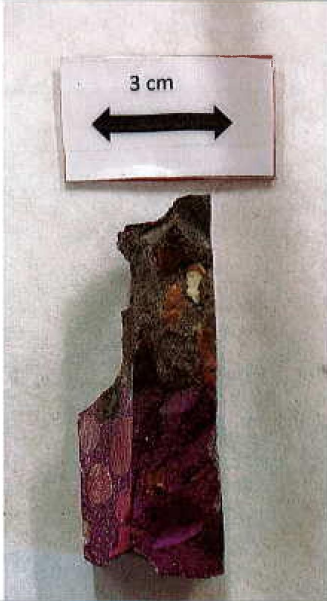
| Echantillon | Profondeur de carbonatation | Photo de l'échantillon |
|---|---|---|
| Béton n°2 | <p>Profondeur moyenne de carbonatation depuis la surface du béton : 33 mm</p> <p>Profondeur maximum de carbonatation depuis la surface du béton : 35 mm</p> | |
