## DOSSIER DE DIAGNOSTIC TECHNIQUE

**Référence : 002EW478485**

Démolition cheminée-évacuation  
cuve à fioul  
69 AV. DE PARIS,  
94160 SAINT-MANDÉ

# Rapport de repérage des matériaux et produits contenant de l'amiante avant réalisation de travaux dans un immeuble bâti

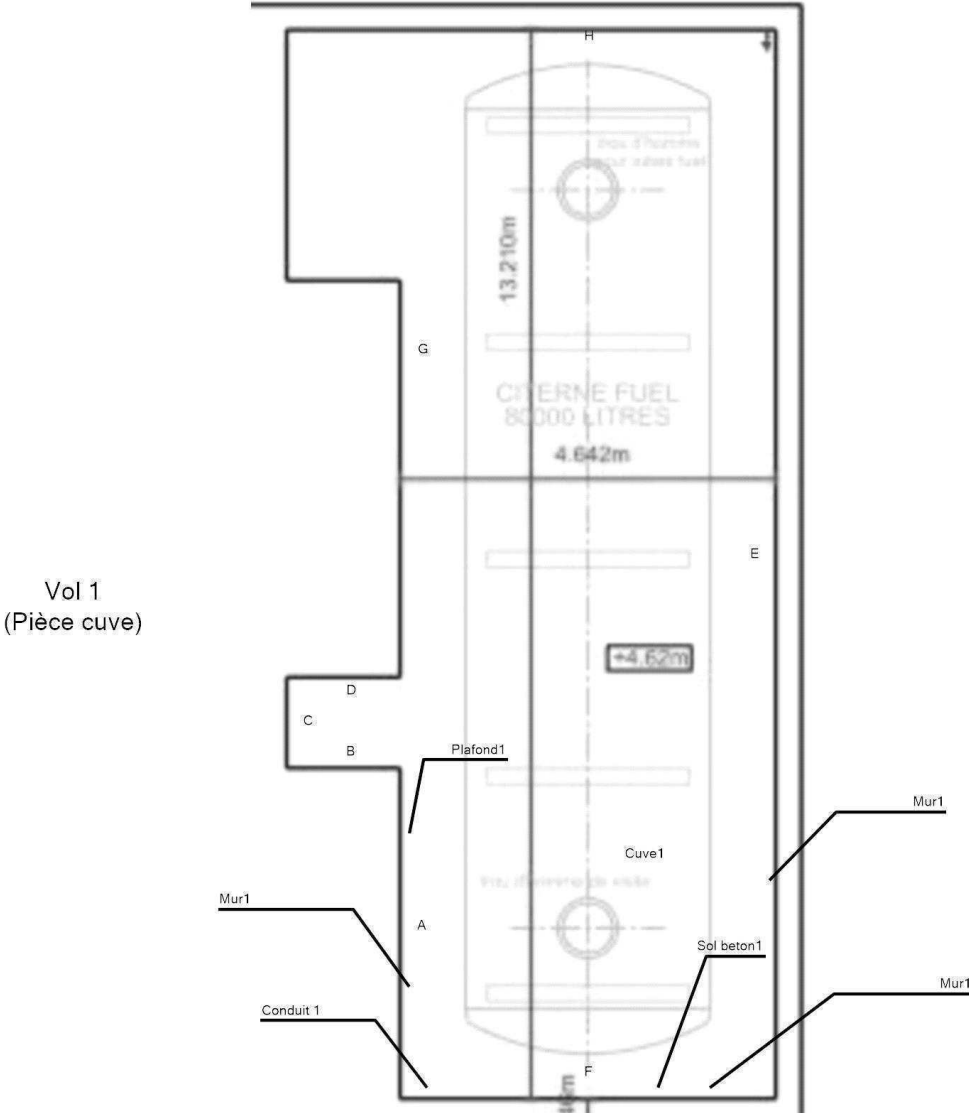
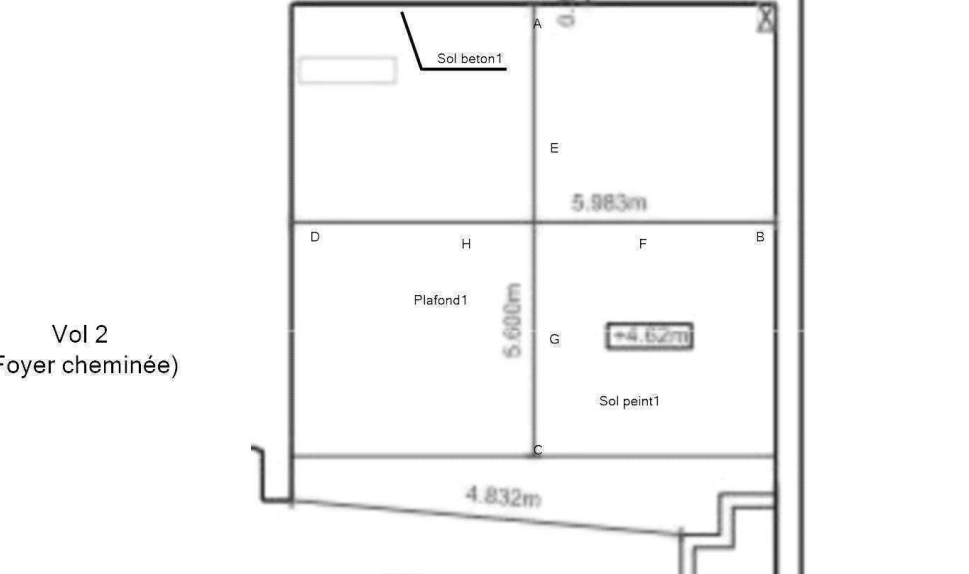
| CHAUFFERIE -69 AV. DE PARIS, 94160 SAINT-MANDÉ - PÉRIMÈTRE D'INTERVENTION 1 - ÉLÉMENTS AVEC ET SANS PLOMB | | | | Référence:<br>002EW478485 | |
|---|---|---|---|---|---|
| <div><div><div>Vol 1<br/>(Pièce cuve)</div></div><div><div>Vol 2<br/>(Foyer cheminée)</div></div></div> | | | | <div></div> | Volume et élément contenant du plomb |

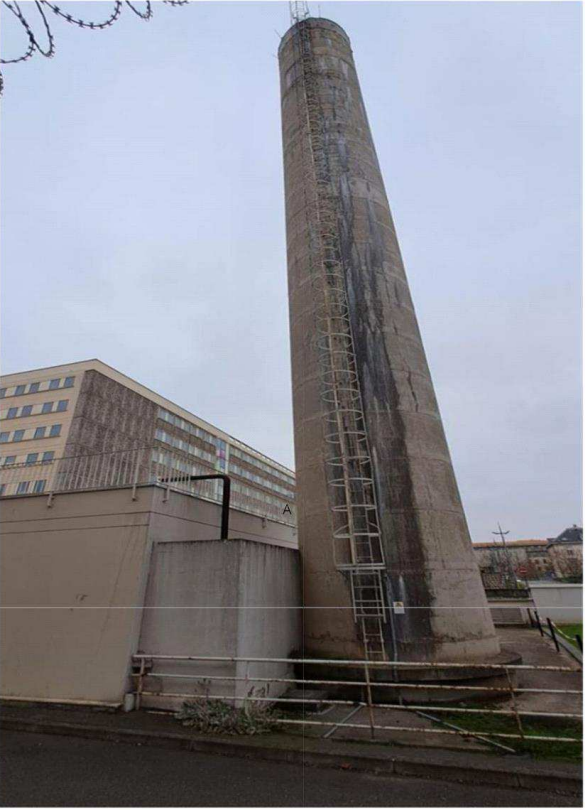
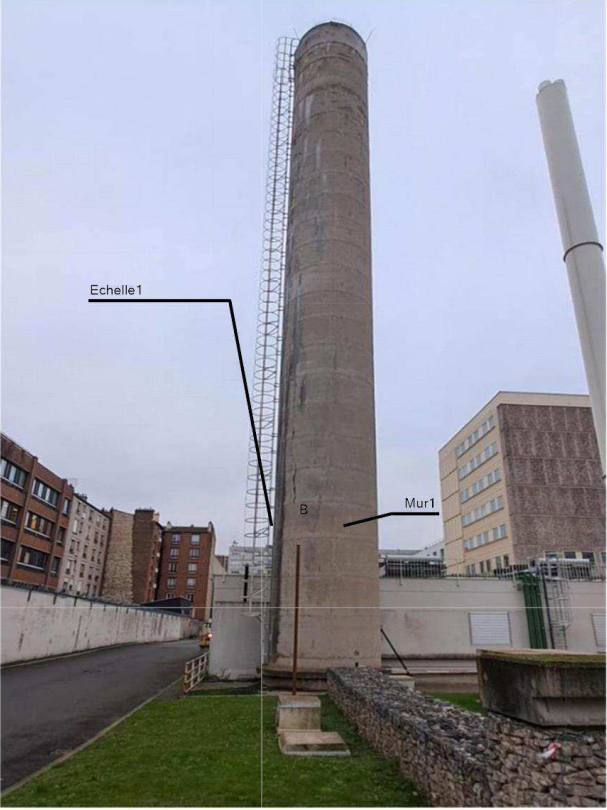
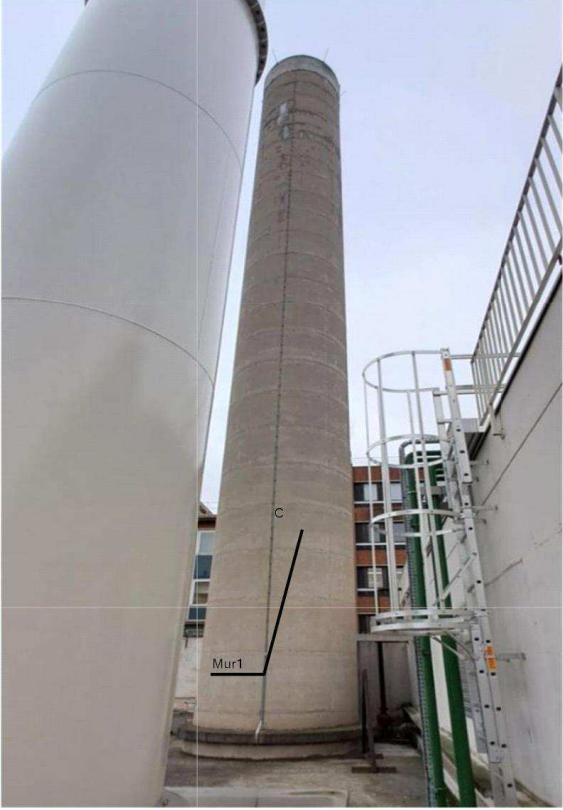
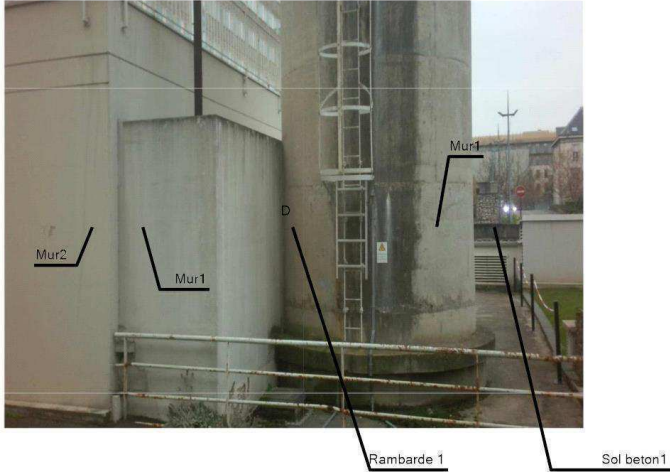
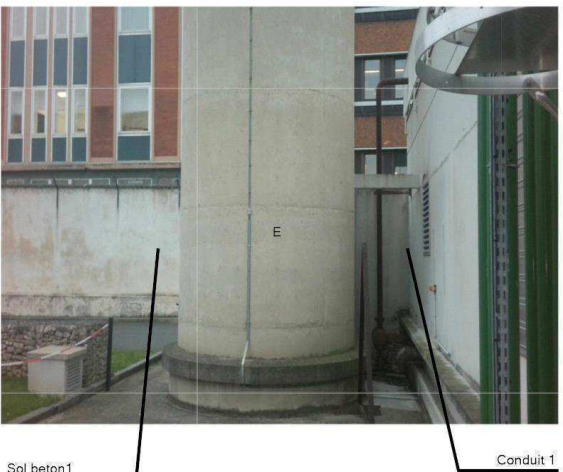
| EXTÉRIEUR CHEMINÉE -69 AV. DE PARIS, 94160 SAINT-MANDÉ - PLAN DE REPÉRAGE - ÉLÉMENTS AVEC ET SANS PLOMB | | | | Référence:<br>002EW478485 |
|---|---|---|---|---|
| <div>Vol 4<br/>(Extérieur cheminée)</div> <div></div> | | | | Légende |
