# Rénovation de la toiture du bâtiment de la DDT

## PRO/DCE

NOTICE DIAGNOSTIC

Diagnostic visuel réalisé à l'occasion de plusieurs visites en avril et mai 2025.

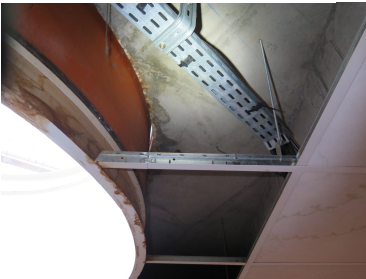
Surtoitures

Les deux surtoitures sont réalisées en bacs acier nervurés de type panneaux sandwich (doublés avec 40 mm de mousse polyuréthane). Leur sous-face n'est pas visitable, et nous n'avons pu constater ni la qualité, ni l'état de leur structure porteuse. Nous pouvons seulement supposer que l'isolation, l'étanchéité initiale et les gravillons ont été conservés en dessous.

En haut de pente, les acrotères ont été surélevés par des «couvertines» en tôle pliée de 23 cm d'épaisseur. Outre leur mise en œuvre complexe, laissant apparaître de possibles points d'infiltration d'eau, elles sont visibles depuis les pieds de façade et dénaturent la silhouette du bâtiment.

Suite aux importantes fuites constatées en 2022, les surtoitures ont fait l'objet de travaux en 2023 (doublage des chéneaux par desgouttières pendantes, reprises des évacuations EP et de l'abergement autour du conduit de cheminée sud).

Combien de temps ces réparations préserveront-elles le bâtiment de nouvelles fuites d'eau ? Notamment l'abergement de la souche de cheminée sud, qui n'est pas traité selon les règles de l'art (feuilles d'étanchéité collées sur la tôle).

Ces surtoitures complexifient considérablement la couverture du bâtiment et, ce faisant, multiplient les risques de faiblesse d'étanchéité. Elles rendent également difficile la détection des inévitables infiltrations d'eau à venir avec le vieillissement des ouvrages.

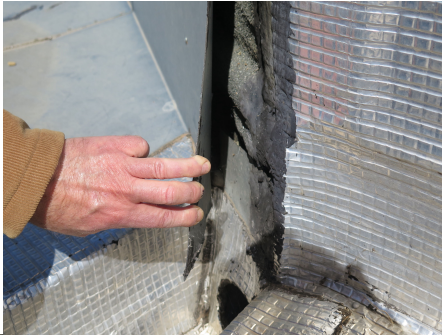
### Évacuation des eaux pluviales

Sur les ailes, les 4 évacuations des eaux pluviales ont été agrandies et des trop-pleins ont été percés récemment, comme le demandait le rapport du bureau VERITAS de juin 2023. En partie centrale, les 2 évacuations des eaux pluviales ont, initialement, été créées en profitant du vide créé entre deux éléments d'acrotère préfabriqués aux angles du bâtiment. Ce vide forme un canal grâce à une tôle, pour conduire l'eau au-delà de la façade vers la descente ou le trop-plein. Cette tôle est aujourd'hui usée. De plus, elle se retrouve en point haut de la toiture à cause du tassement de l'isolant sous l'étanchéité.
