# DIAGNOSTIC BLOC TECHNIQUE TOUR NORD – ROISSY CDG

Indice 1 du 05/06/2026

UEFD 22121 08 2025 95 ADE

**BLOC TECHNIQUE TOUR NORD**  
95700 ROISSY CDG

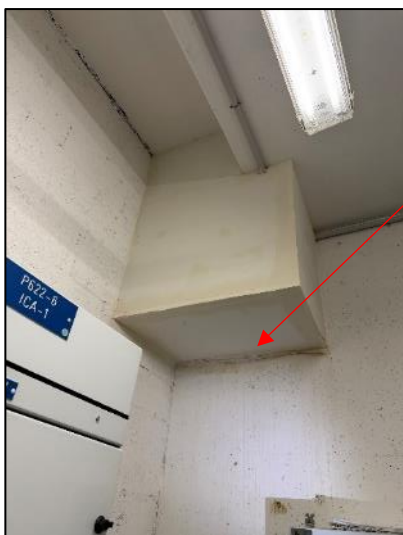
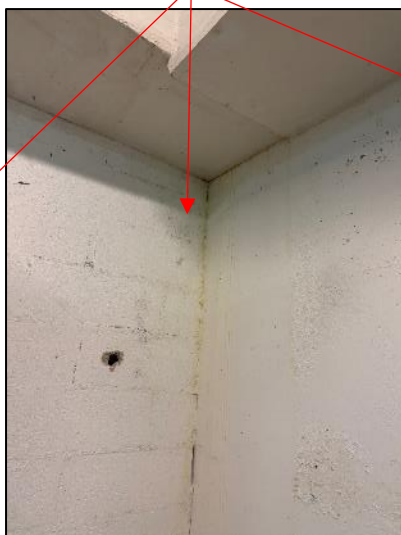
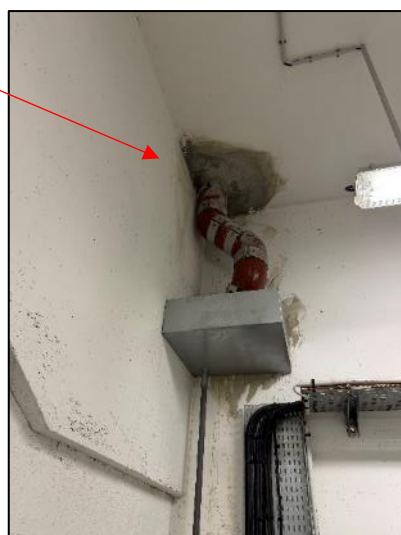
Lors de la visite de certains locaux techniques, des traces d'infiltrations ont été relevées au droit des parois. Ce phénomène est imputable à l'absence de dispositif de cuvelage, tant en intrados qu'en extrados, ne permettant pas d'assurer l'étanchéité des ouvrages enterrés.

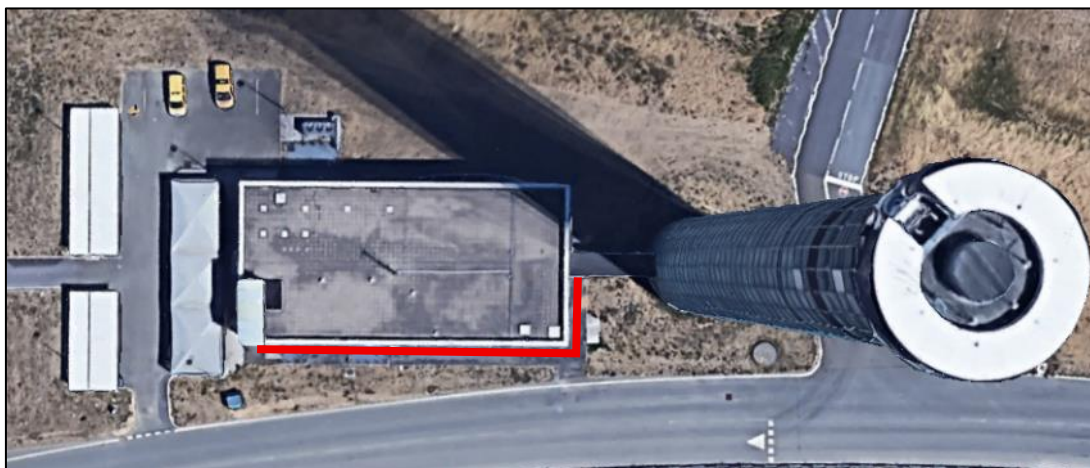
### Implantation des principaux désordres :

Des infiltrations sont constatées au droit du joint de dilatation.

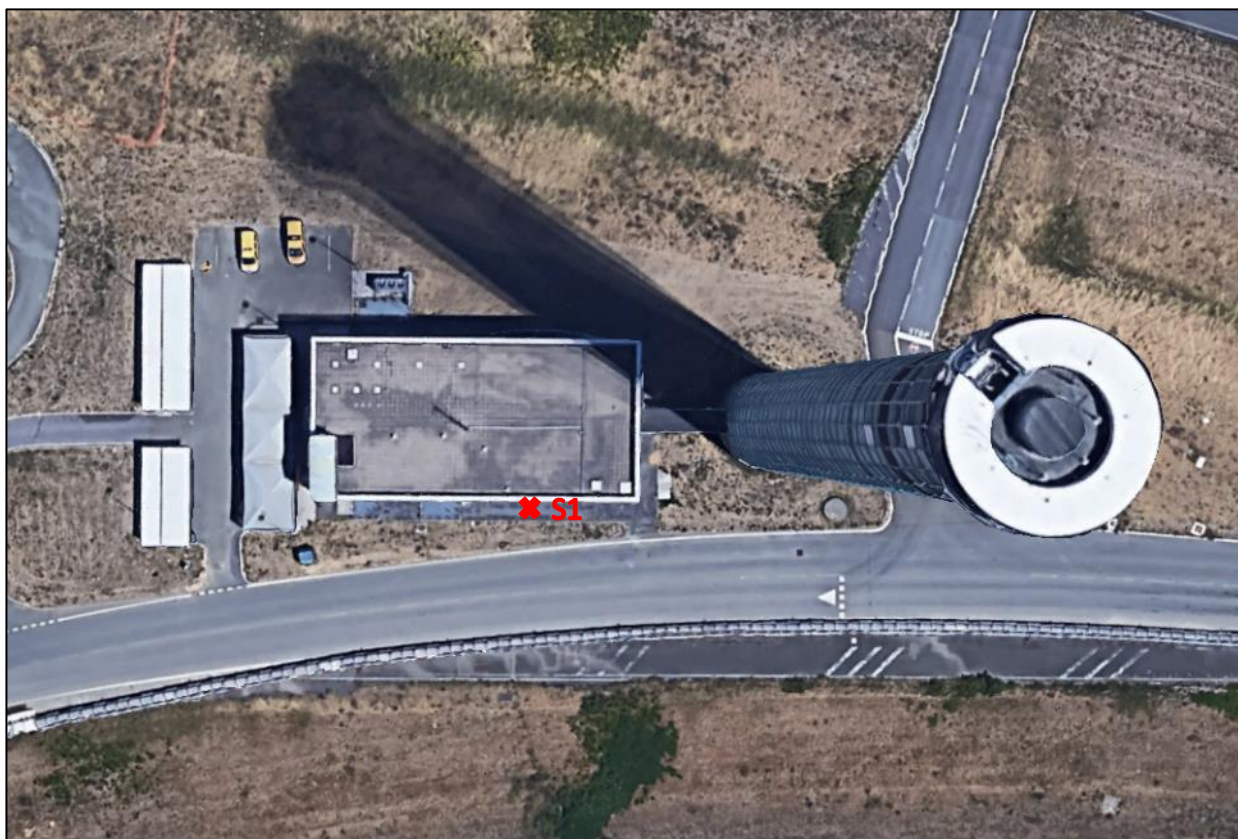
#### Localisation du sondage :

Un sondage destructif a été effectué au droit de la paroi enterrée du bloc technique afin de vérifier la présence et la constitution du complexe d'étanchéité en extrados.

Actuellement l'enrobé en place est fortement dégradé et n'assure plus ce rôle.

En conséquence, les parois enterrées ne bénéficient d'aucune protection vis-à-vis des eaux de ruissellement et des infiltrations issues des précipitations, les exposant directement aux sollicitations hydriques et aux pressions ponctuelles liées aux accumulations d'eau dans les terres adjacentes.

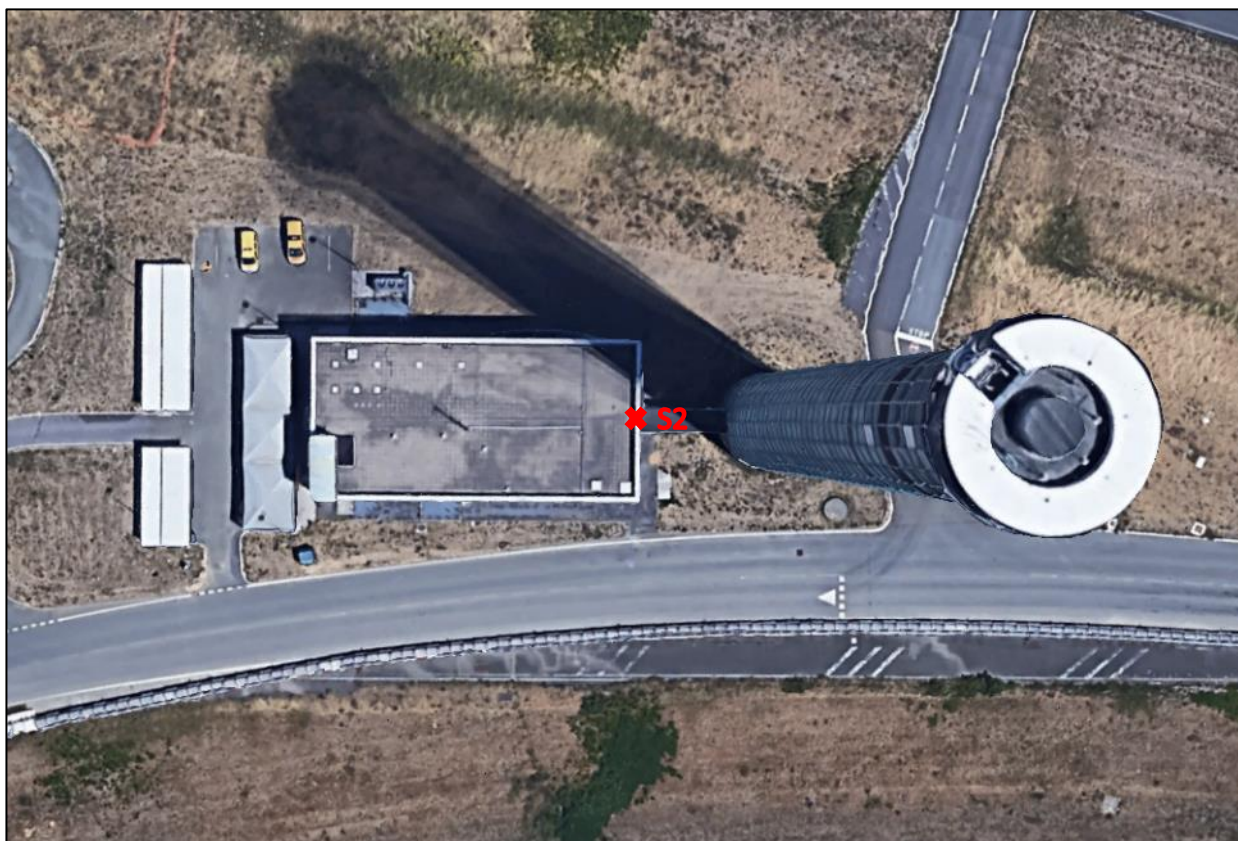
### Localisation du sondage :

Nous avons réalisé un sondage sur la toiture-terrasse afin de déterminer la nature, le mode de pose et notamment l'état du complexe en place.

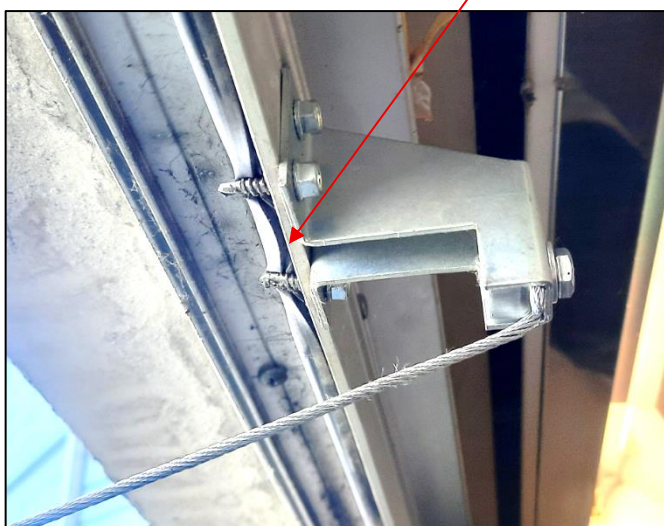
Les vis viennent percer le joint de frappe ou le déforment
