**SMA Canari (2B)**  
**Sécurisation générale du site**  
**Mission G5-G2AVP**

Demandeur : ADEME  
 Projet : Sécurisation générale du site  
 Localisation / Commune : Canari (2B)  
 Intervenants :  
     ✓ Maître d'ouvrage : ADEME  
     ✓ Bureau d'étude : Alpes Inge

| N° d'affaire | | AF25-127 | N° commande client | | BC<br>n°2025005393<br>& 2025005766 |

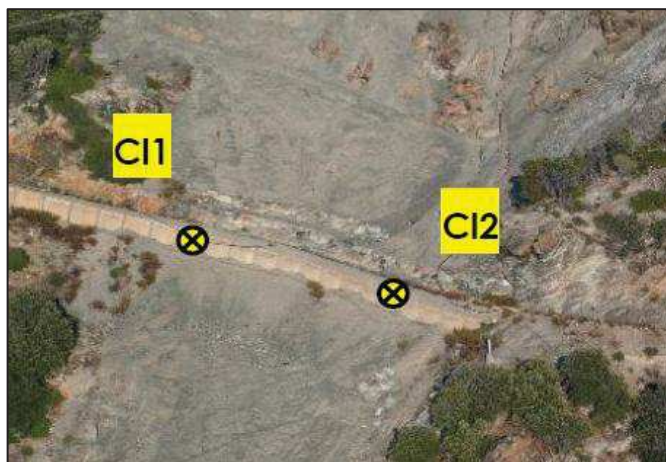
Dans le cadre des travaux de démolition de l'usine, deux clinomètres ont été mis en œuvre sur le MOAK 2 selon la figure ci-dessous :

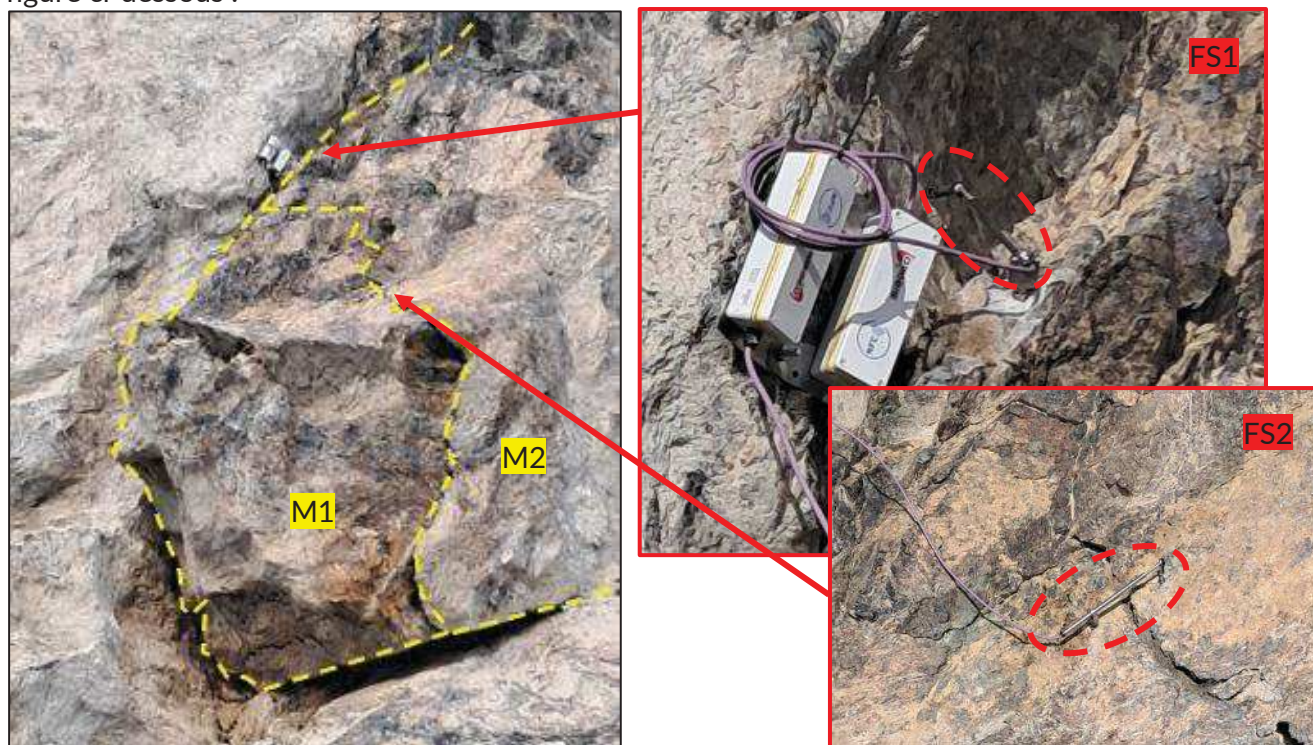
Les masses M1 et M2 ont été instrumentées à l'aide de deux fissuromètres automatiques selon la figure ci-dessous :

On observe une fermeture de la fissure suivie de 0,80 mm principalement entre novembre 2025 et janvier 2026. Cette fermeture est inversement proportionnelle à la hausse de l'humidité entre novembre et janvier de 45 à 60%. Le déplacement tout comme l'humidité se sont stabilisé depuis janvier 2026.

On observe une fermeture de la fissure suivie de 0,25 mm principalement entre novembre 2025 et janvier 2026. Cette fermeture est inversement proportionnelle à la hausse de l'humidité entre novembre et janvier de 45 à 60%. Le déplacement tout comme l'humidité se sont stabilisé depuis janvier 2026.

Les déplacements mesurés semblent principalement corrélés avec l'humidité. La poursuite de ce suivi sur une année entière à minima permettra d'évaluer la stabilité de ces deux compartiments.

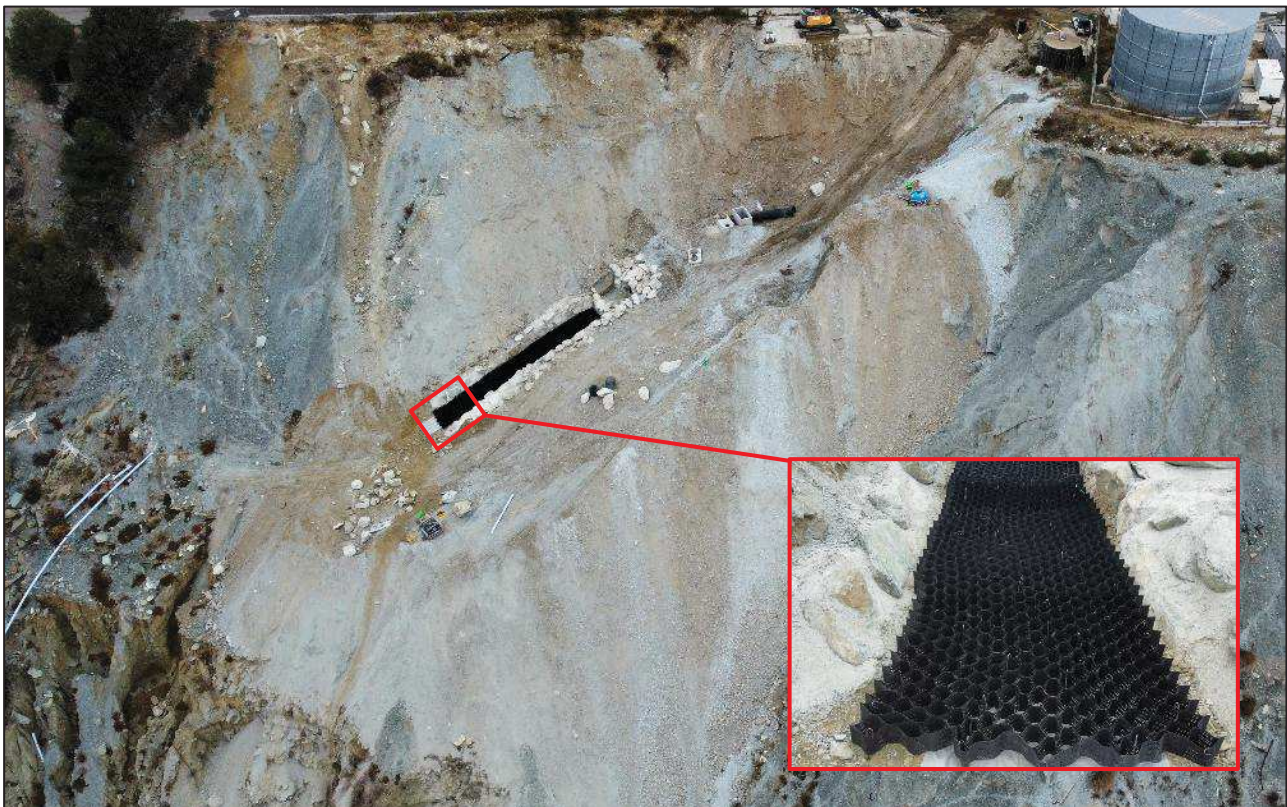
Une photographie des travaux de construction de l'ouvrage est présentée ci-dessous :

La dissipation s'est avérée trop faible au regard des fortes arrivées d'eau dans cet ouvrage, créant des chenaux d'écoulement préférentiels en aval dans les remblais en stériles :

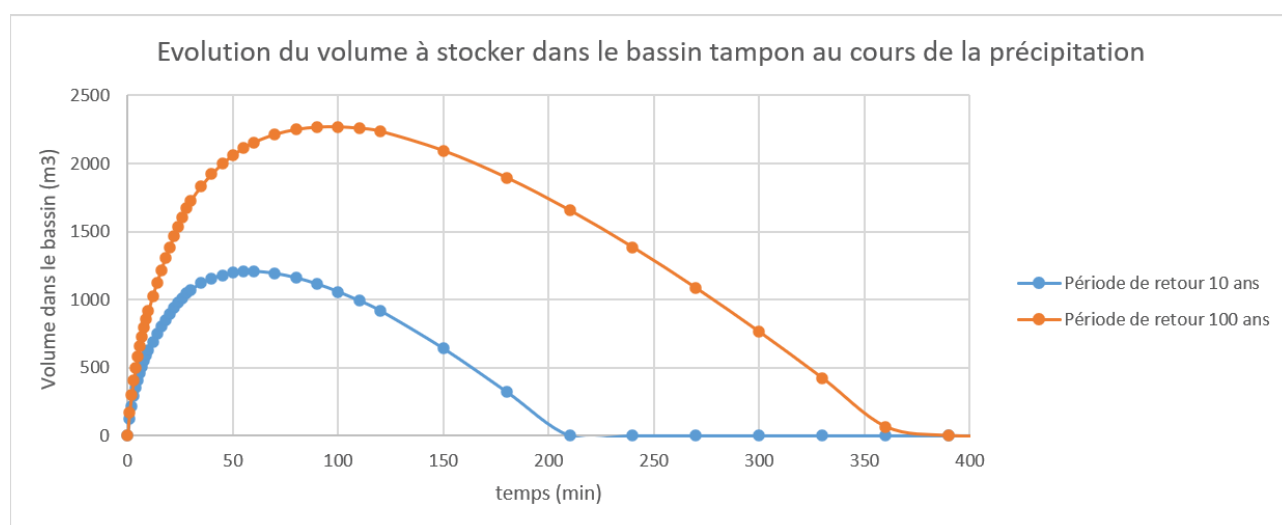
Ce premier modèle permet d'établir que pour un événement présentant une période de retour de 10 ans et un bassin tampon présentant un volume de 1200 m<sup>3</sup> le débit de fuite doit être de 350 L/s (21 m<sup>3</sup>/min).

Un tel débit présente un fort potentiel érosif compte tenu de la topographie du site et de la taille des buses.

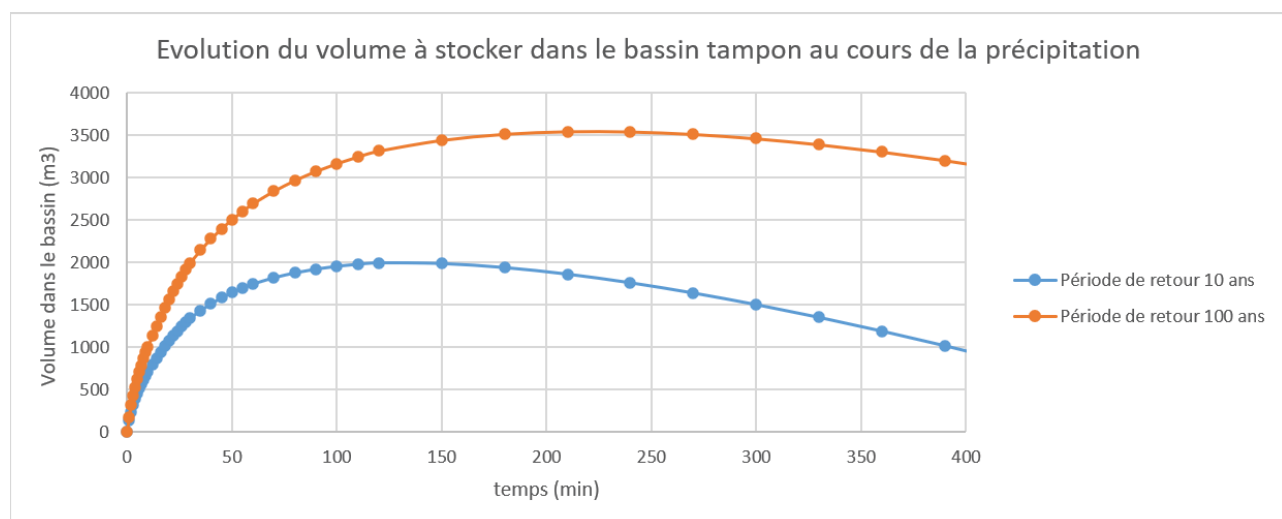
A titre indicatif en limitant le débit de fuite à 200 L/s (12 m<sup>3</sup>/min), le volume maximum à stocker est de 2000 m<sup>3</sup> :

La création d'un bassin tampon additionnel de 800 m<sup>3</sup> (2000 – 1200 m<sup>3</sup> existant = 800) permettrait donc de réduire le débit de 150 L/s dans l'exutoire 3 pour une période de retour de 10 ans.

Au niveau de la plateforme basse de l'ancien concasseur une surface de 150 m<sup>2</sup> est disponible et pourrait être utilisée pour réaliser un tel bassin.

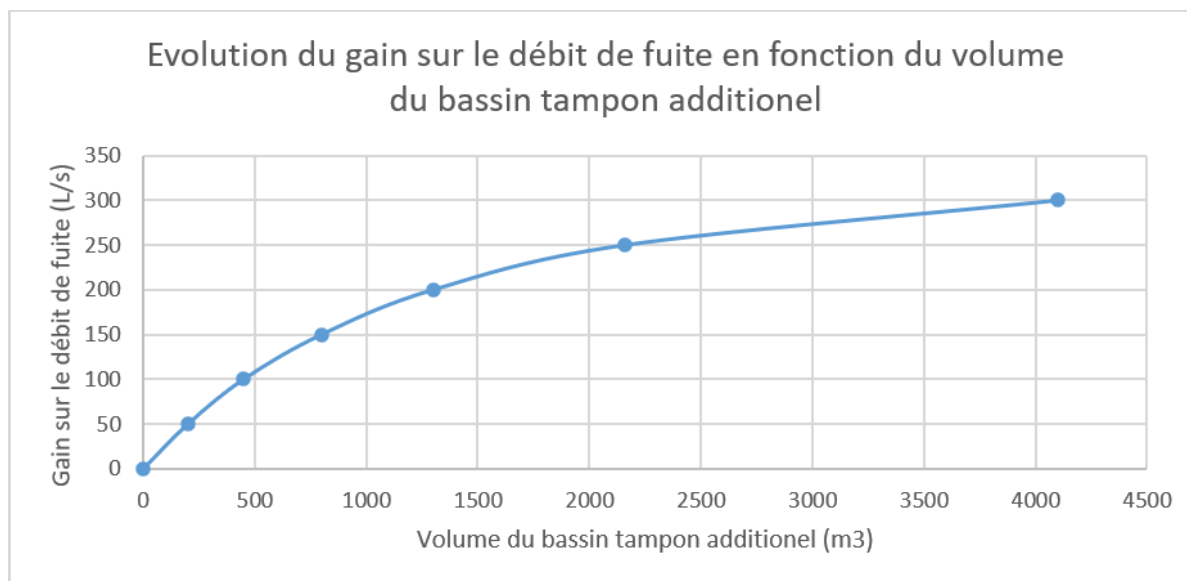
La tendance logarithmique de cette courbe implique que le gain en termes de débit de fuite est plus rapide pour de petites augmentations de volume que pour de grosses augmentations. Il semble intéressant de viser un volume compris entre 500 et 1000 m<sup>3</sup> pour le bassin additionnel afin de baisser de manière conséquente le débit de fuite sans réaliser un bassin immense.

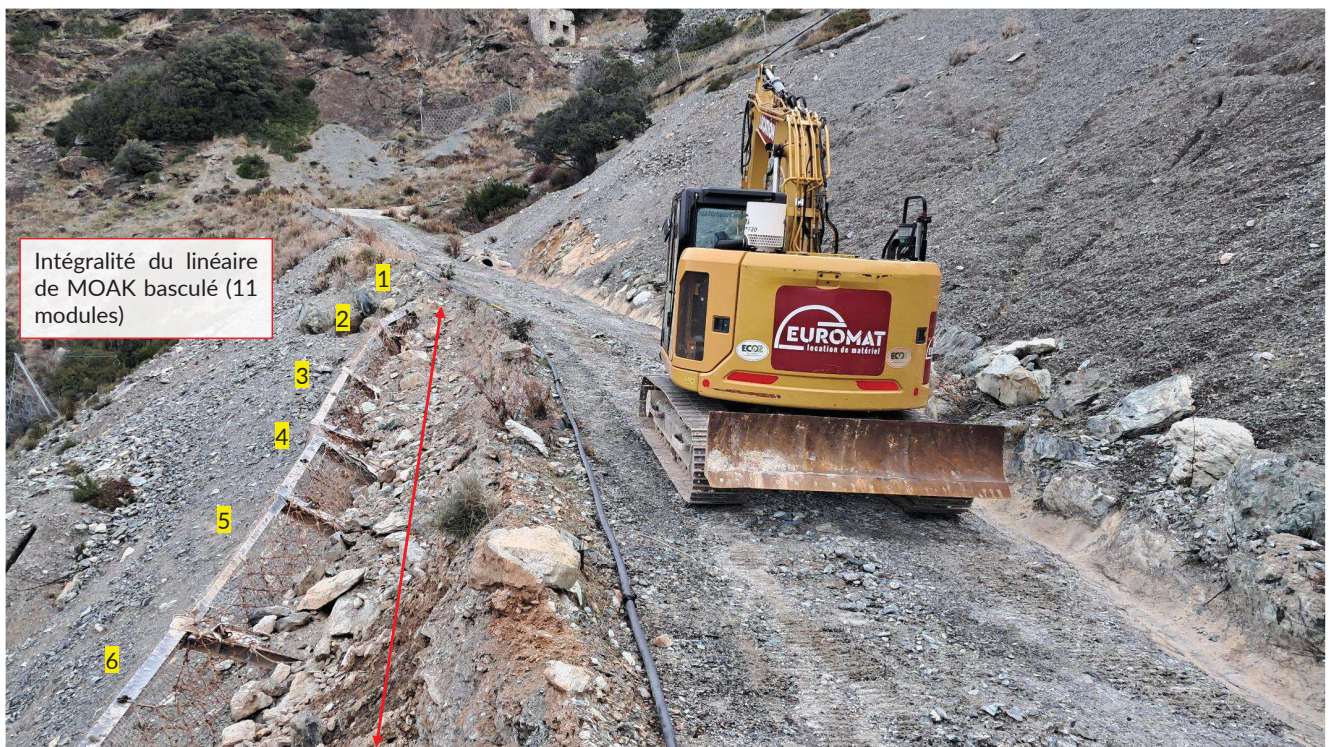
SMA Canari - ADEME – Sécurisation générale du site  
MOAK n°1

Le MOAK n°1 s'est effondré presque entièrement en début d'année 2026 à la suite d'intempéries exceptionnelles, il a fait l'objet d'un diagnostic et d'investigations spécifiques pour identifier la cause de ce sinistre :

- ✓ le grillage est très fortement altéré par la corrosion ;
- ✓ le géosynthétique filtrant est généralement endommagé à l'arrière du grillage ;
- ✓ les traverses et les poteaux sont corrodés en surface ;
- ✓ les haubans sont fortement altérés par la corrosion ;
- ✓ les cosse-cœurs sont fortement altérés par la corrosion ;
- ✓ la chape de fixation est corrodée en surface ;
- ✓ les boucles sont en bon état ;
- ✓ la barre d'ancrage est corrodée en surface.

Les éléments identifiés comme défaillant sont les haubans de tête, deux types de rupture de ces derniers ont été constaté sur site :

- ✓ rupture du sertissage du hauban coté parement ;
- ✓ rupture du hauban lui-même au niveau du terrain encore en place.

A l'époque où les MOAK ont été mis en œuvre, la poussière sur la piste B était abattue par aspersion régulière d'eau de mer, l'infiltration de ces eaux agressives a causé la corrosion rapide des éléments métalliques non protégés et enterrés et notamment des haubans. Les précipitations exceptionnelles des jours précédents le sinistre ont humifiés les terrains supportés par le MOAK, augmentant ainsi la poussée appliquée sur l'ouvrage. L'un des haubans de tête dont la résistance était largement affaiblie par la corrosion a lâché en premier, reportant ainsi l'effort sur les haubans voisins également altérés par la corrosion. Les MOAK étant connectés entre eux au moyen des traverses, la rupture s'est propagée de hauban en hauban jusqu'à concerner tout le linéaire.

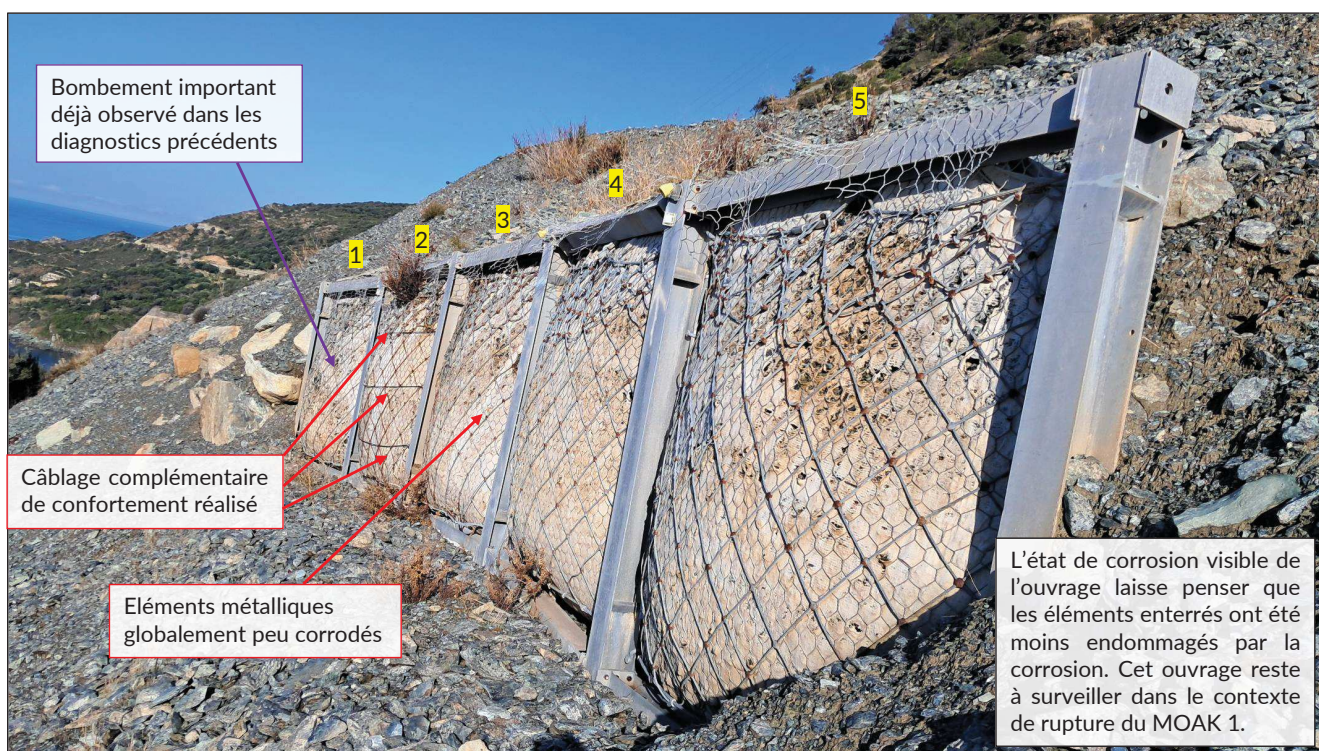
## SMA Canari - ADEME – Sécurisation générale du site MOAK n°3

- ✓ le grillage est altéré par la corrosion ;
- ✓ le géosynthétique filtrant est endommagé principalement en partie haute à l'arrière du grillage ;
- ✓ les traverses et les poteaux sont en bon état.

Les éléments enterrés n'ont pas été diagnostiqués en l'absence de sondage, cependant compte tenu de la faible corrosion observée en surface on peut supposer qu'ils soient encore en bon état. L'ouvrage semble donc en bon état général. Son exposition aux aspersion d'eau de mer a probablement été plus faible voire nulle.

Nous préconisons de prévoir une campagne de reconnaissance dans l'objectif de dégager à minima les haubans de tête au niveau de leur fixation au parement. En effet, d'après nos analyses décrites précédemment c'est cette pièce qui s'est avérée défailante dans la rupture du MOAK n°1. Compte tenu de l'accessibilité, ces travaux devront être réalisés manuellement.

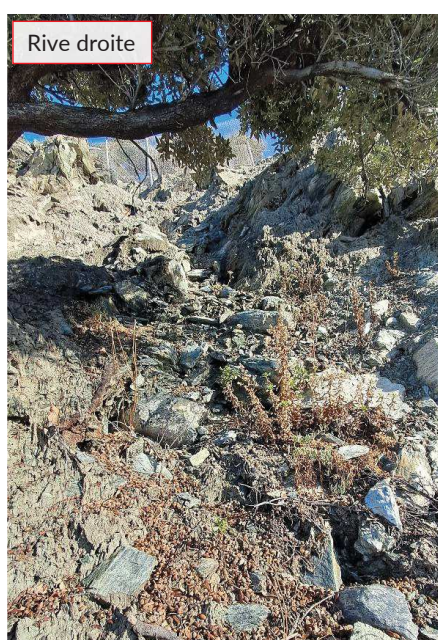
Verse surmontant directement l'extrémité rive droite de la barrière. Nombreux blocs instables posés dans la pente, facilement remobilisable à la faveur de l'érosion.

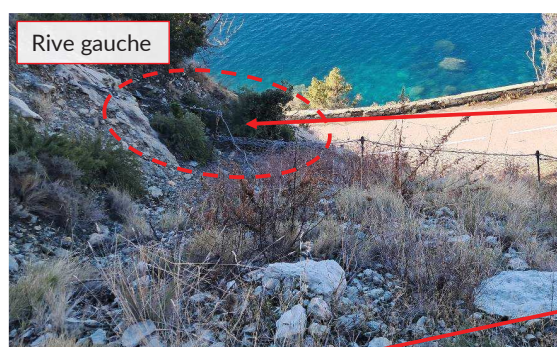
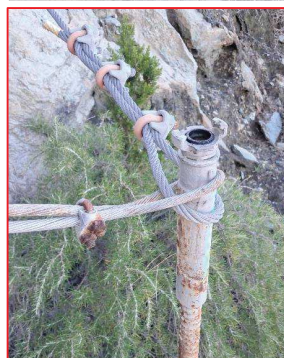
Câbles d'haubanage de tête et latéral non maintenus

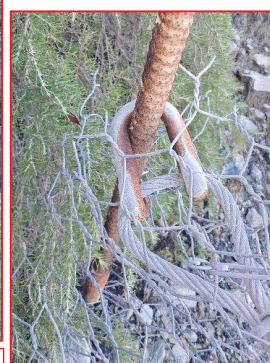
Manille du câble de tête non boulonnée

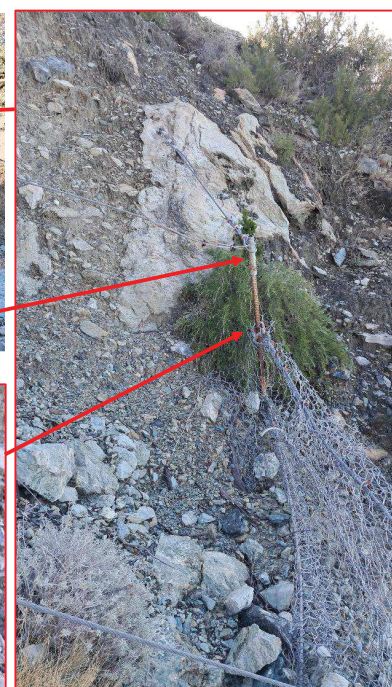
Poteau d'extrémité rive gauche de la barrière partiellement achevée ? démonté localement pour réaliser une purge ?

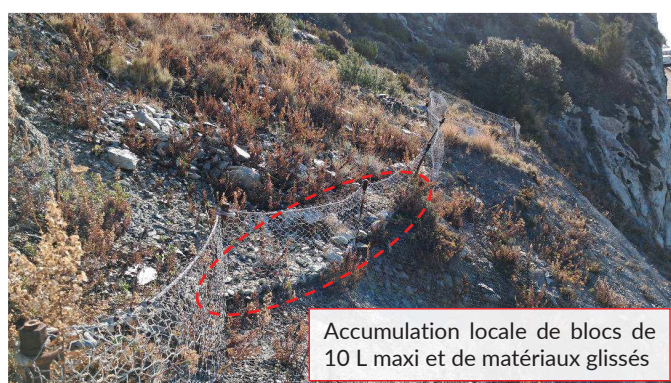
Barrière localement chargée de matériaux et de blocs d'un volume compris entre 10 et 50 L

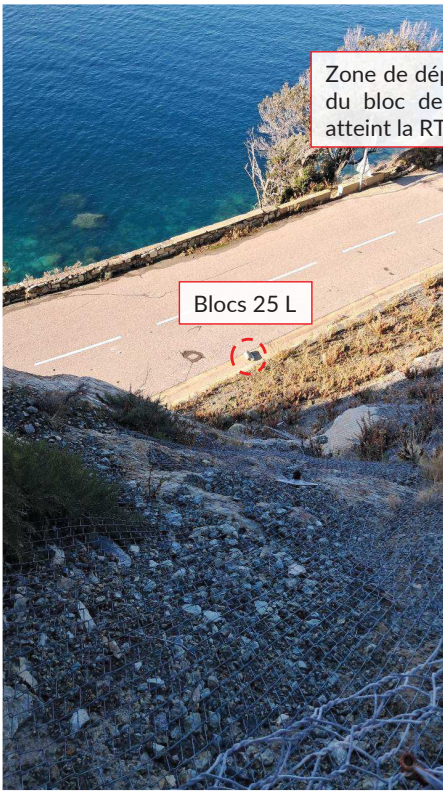
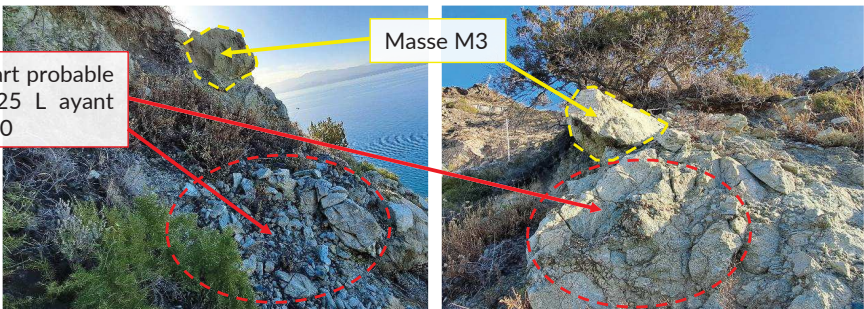
| Dénomination | M3 | Nature | Surplomb | Classe d'instabilité | Chute de blocs |
| Dimensions | 0,8 x 1,8 x 1,0 m | VOLUME total | 1,5 m3 | VOLUME résiduel | 1 m3 |
| Mode de rupture | Rupture de surplomb | Inclinaison du plan de glissement | Vertical | Aléa de départ | Moyen |
| Observations | Surplomb dans une zone fracturée | | | | |
