**MUSEE DES ARTS DECORATIFS**  
**DIAGNOSTIC & SCHEMA DIRECTEUR TECHNIQUE**  
**ETUDE DE MAINTENANCE**  
**CAHIER DES CHARGES BIM**

LIVRE I // Diagnostic & Schéma directeur technique REVE – 09/07/2018

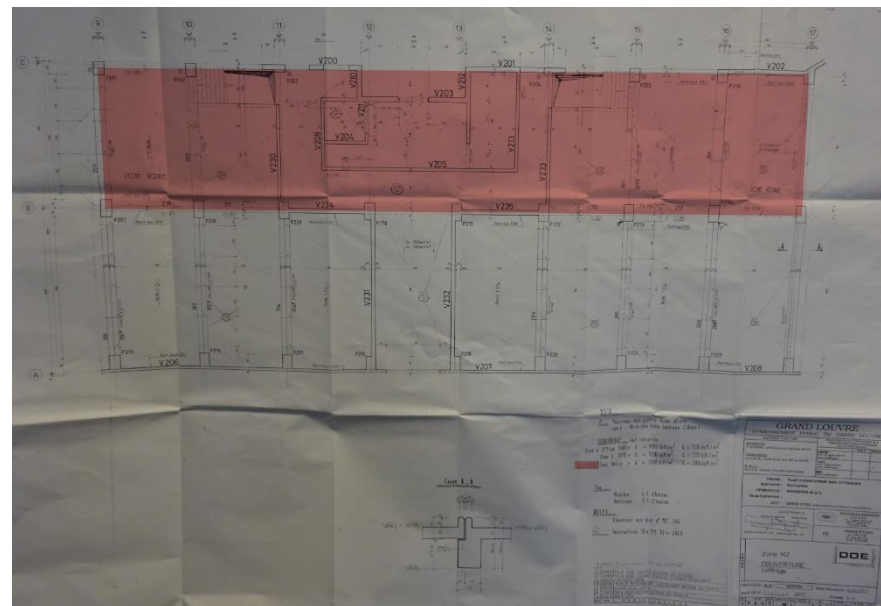
Image du DOE Zone M2 Couverture

Les DOE structure ont pu être analysés, en particulier les hypothèses de calcul de la couverture de la zone M2. Aussi, il est confirmé la présence d'une voie engin entre les files C et B. Elles correspondent à la file au droit du Saut du Loup.

**Néanmoins, la charge d'exploitation admissible est limitée à 2 tonnes/m<sup>2</sup>. Ce qui signifie que cette zone ne peut être une zone de livraison ou subir des sollicitations d'exploitation trop importantes.** Aussi, nous alertons sur l'impossibilité de surcharger cette voie, mettre en place des grues ou autre installation aux charges supérieures à celles admissibles.

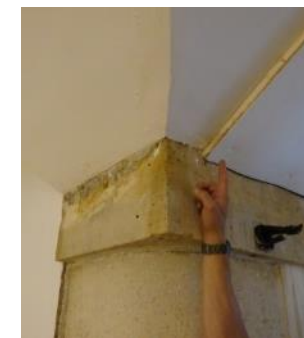
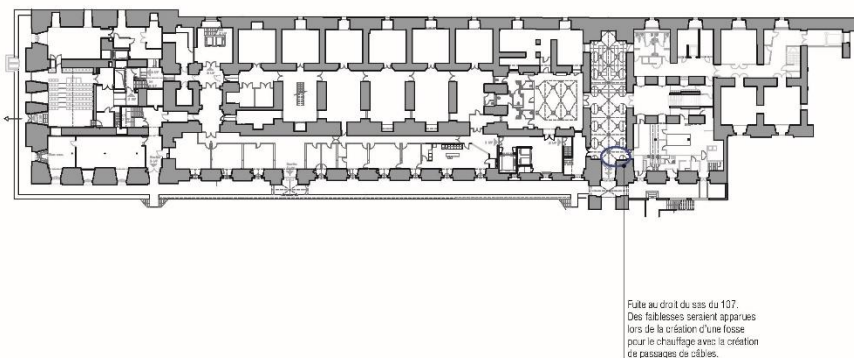
### Localisation d'une trace d'eau au sous-sol 1

- Au sous-sol 1 ; une trace de coulure et d'eau se situe au droit de la passerelle permettant l'accès au jardin depuis le 107 rue de Rivoli. Ce sinistre nous a été indiqué en rapport avec l'installation d'une cuve et la réalisation de percement. Cependant, il se situe au droit de la jonction avec la passerelle, et nous pensons que cela est lié au passage de cette dernière avec le bâtiment.

- 107 Rivoli. Réaliser un caniveau au droit de l'entrée. Lors de la dépose des éléments, les travaux effectués permettront d'identifier la nature exacte des structures présentes afin de confirmer la solution d'étanchéité proposée par la maîtrise d'œuvre.
- Fissures galerie sous voûte niveau 2 : Installer des plots de plâtre et suivre l'évolution pendant une année. Si aucun mouvement, refaire les finitions afin de restituer l'état d'origine.
- Désaffleurement escalier niveau 4 : Echafauder dans l'escalier, reprise de la fissure. Créer un calepinage, réaliser des joints de fractionnement et remise en peinture. Ces travaux ne présentent pas d'urgence mais un problème de mise en œuvre. Ils peuvent être mutualisés avec une campagne de travaux de rafraîchissement des locaux par exemple.

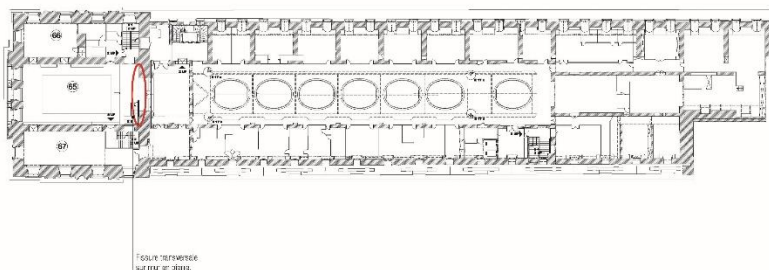
*Localisation de fissures au niveau 5*

- Au niveau 5, une grande fissure a été signalée. Elle se situe au niveau de la cloison entre la salle du Rhinocéros et le Pavillon de Marsan. La cloison a certainement été prévue sans anticiper la charge du local technique qui a été créé au droit. Ce dernier a une structure métallique qui lui est propre. Elle reprend les charges de la CTA, d'un cloisonnement en parpaing de la voûte originelle et de la gaine qui file verticalement vers le haut du pavillon de Marsan.

Le marquage de la limite entre ces deux structures est normal et est rendu visible du fait que la parement solidarise le parpaing avec la pierre alors que le joint est présent.

- Fissure du rhinocéros : La fissure est liée à une différence de supports d'application du parement. Aussi, nous préconisons la pose d'un nouveau parement, en avant de celui existant, qui ne serait fixé que dans la partie structurelle ancienne. Cette disposition permet d'éviter les mouvements différentiels liés à des supports de pose différents.
- Fissures bureau/compactus : Retirer les compactus, de façon plus générale la surcharge des planchers des niveaux supérieurs et réaliser une étude de programmation. Voir partie Aménagements intérieurs et bureaux.

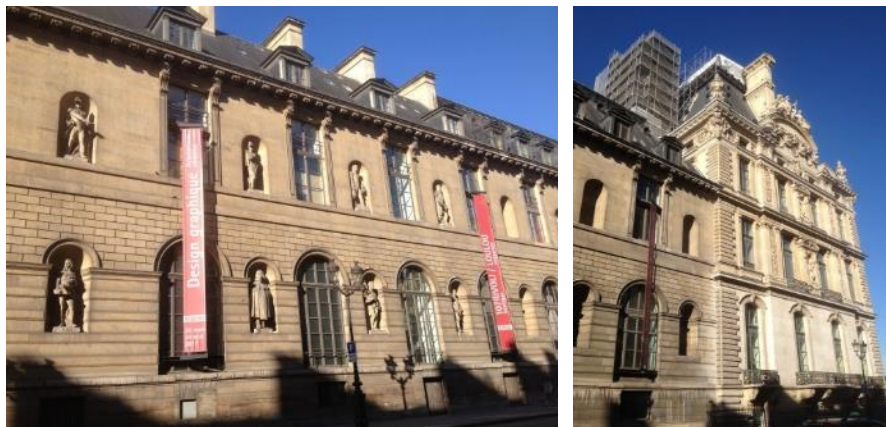
*Images de la façade Rivoli (gauche) et Pavillon de Marsan côté Rivoli (droite)*

On constate à ce jour le contraste entre la façade du Pavillon de Marsan, rénovée et celle de la rue de Rivoli, particulièrement ternie par la pollution

due au trafic intense de la rue qu'elle surplombe.

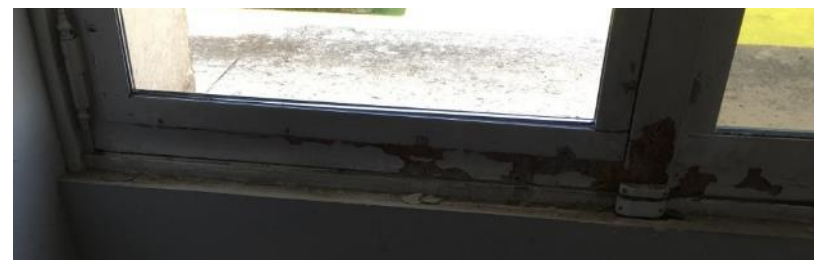
Enfin, les problèmes d'étanchéités et de surépaisseur de peinture sur un matériau comme l'acier provoquent un craquellement accéléré de la peinture sur l'ensemble du châssis, dû à des problèmes de condensation ou variation de température.

*Peinture se décollant sur les menuiseries métalliques*

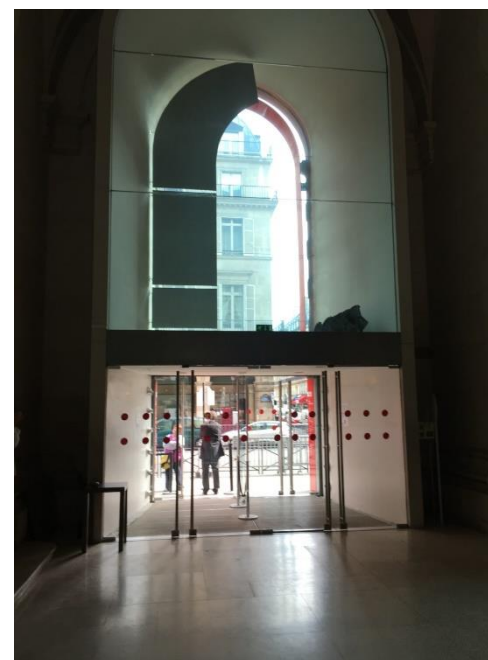
L'état de ces menuiseries est bon, cependant les performances thermiques semblent faibles. En effet, **un espace important entre les deux volets des portes vitrées battantes confère à l'ensemble menuisé une étanchéité à l'air faible.**

*Grande porte d'entrée côté rue de Rivoli*

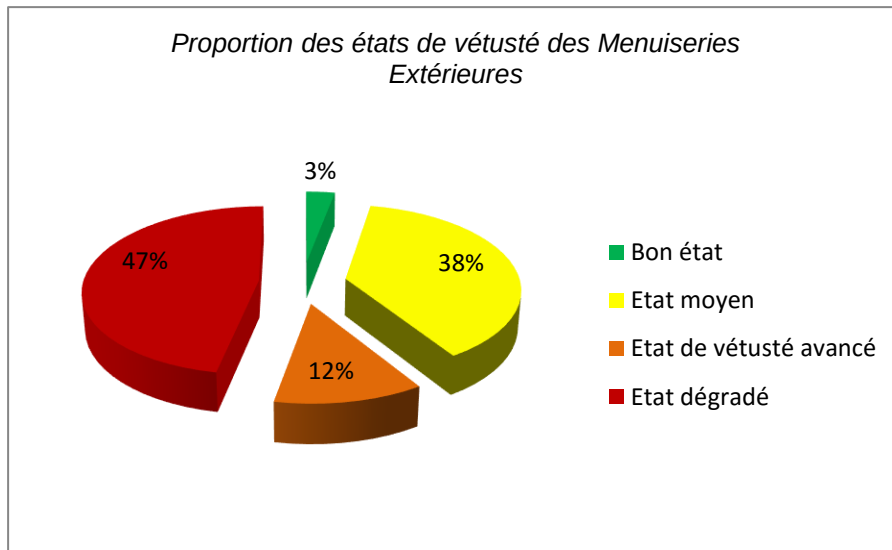
Il est ressort qu'un peu plus de la moitié des menuiseries extérieures sont dans un état de vétusté avancé ou dégradé (**59%**). Ces menuiseries ainsi classées présentent soit un simple vitrage, soit un châssis en état dégradé. Ces menuiseries présentent donc des performances thermiques faibles et il conviendrait de les remplacer en priorité dans les différentes phases de rénovation proposées.

Les menuiseries en état moyen (**38%**) ont probablement subi une première campagne de rénovation. Elles possèdent en général un double vitrage en bon état, mais un châssis bois ou métallique légèrement dégradé, conférant à l'ensemble de ces menuiseries « en état moyen » des performances thermiques moyennement au vu des enjeux de régulation de température et d'hygrométrie.

C'est dans cette logique, que la première phase de remplacement des menuiseries extérieures proposée, vise à remplacer en priorité les menuiseries en état dégradés du sous-sol 1 et du rez-de-jardin des façades du Carrousel et du général Lemonnier.

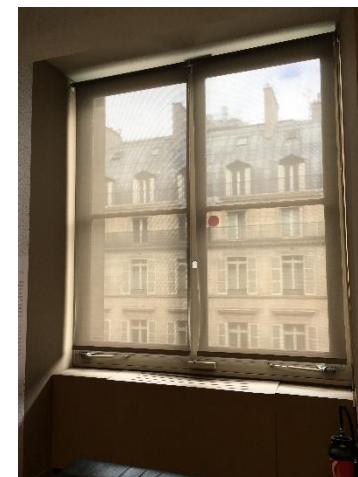
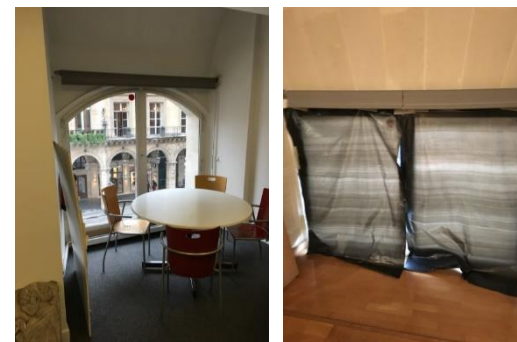
Les menuiseries à accès pompier (18%) sont pour la plupart correctement étiquetées avec une pastille rouge visible depuis l'extérieur. On note cependant que certaines menuiseries possèdent une pastille rouge et n'apparaissent pas sur les plans fournis pour l'audit comme étant en accès pompier. Inversement, certaines menuiseries en accès pompier sur les plans ne possèdent plus ou pas d'étiquetage. Un plan de repérage a été effectué par Egis, il faudrait s'assurer qu'il correspond aux plans en vigueur en cas d'intervention. Par ailleurs, la partie au droit intérieur des ouvrants pompier a été constatée encombrée à plusieurs reprises, il faut les dégager de tout obstacle.

*Photo d'une menuiserie double fonction (accès pompier et ouvrant de désenfumage)*

*Photos illustrant la présence d'objets (tables, chaises) ou d'occultation intérieure fixée avec du scotch à proximité d'une menuiserie à accès pompier*

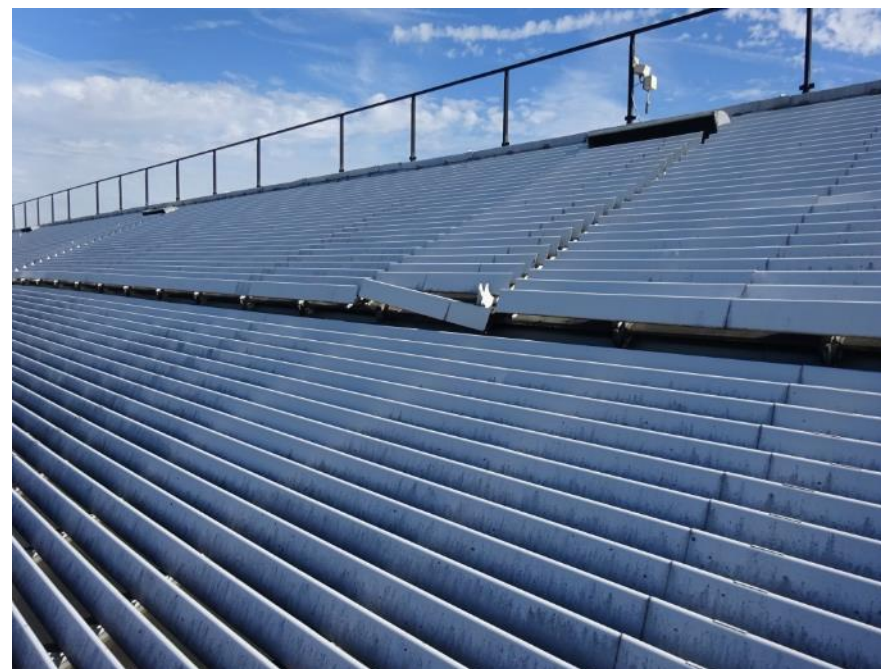
Cette verrière est en verre armé très épais. Aussi, le vitrage est relativement performant au regard des menuiseries. Des brise-soleil sont répartis dont seule la face nord est inclinable. La gestion de la température est difficile malgré ce dispositif. Les pales constituant le brise soleil sont assez imposantes et certaines sont dégradées. Leur configuration rend par ailleurs leur entretien difficile, aussi, leur aspect est vieillissant.

Image de la verrière et des brise-soleil.

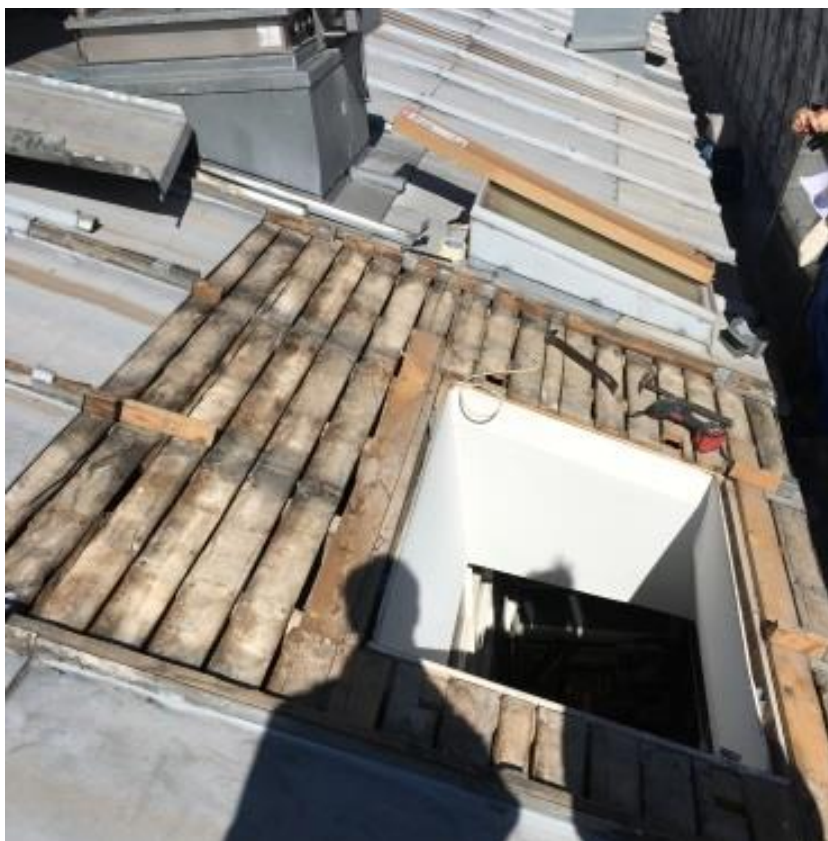
La toiture est composée de menuiseries de type lucarnes ou velux. Une campagne de remplacement menuiserie par menuiserie est en cours depuis plusieurs années, le but étant à terme un remplacement de l'ensemble des menuiseries en toiture. Lors de l'une de nos visites, il a été observé le remplacement d'un velux. On y distingue les liteaux en bois en bon état ainsi que la couverture en zinc démonté.

*Image montrant la structure de la toiture.*

- Egis préconise de poursuivre le plan de remplacement actuel des velux et lucarnes en toiture.
- Certains velux côté Sud présentent des difficultés d'ouverture à cause de moteurs en fin de vie théorique. Le plan de remplacement prévu pourrait prioriser les velux du côté sud (Carrousel)

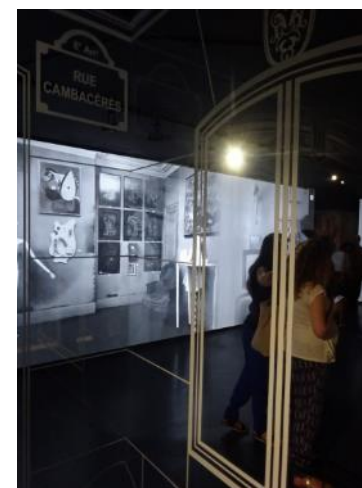
- Des problèmes de renouvellement d'air dans l'aile ROHAN,
- Des issues de secours comblées ou non indiquées,
- Des problèmes de scénographie engendrant des pertes de repère pour personnes en situation de handicap

*Image d'une installation avec création de plusieurs champs de vision dans le noir.*

musée des Arts Décoratifs doit s'assurer de façon systématique de son respect et de la validation par la commission de sécurité. EGIS a pu consulter le document « Cahier des Charges » en date de janvier 2017. Il précise de façon globale la nécessité de respecter les règles, en particulier de sécurité incendie. **Néanmoins, au regard des constats sur place, il apparaît indispensable d'insister sur le maintien des dégagements libres de tout encombrement et en nombre suffisant, ainsi que le respect du système de désenfumage.**

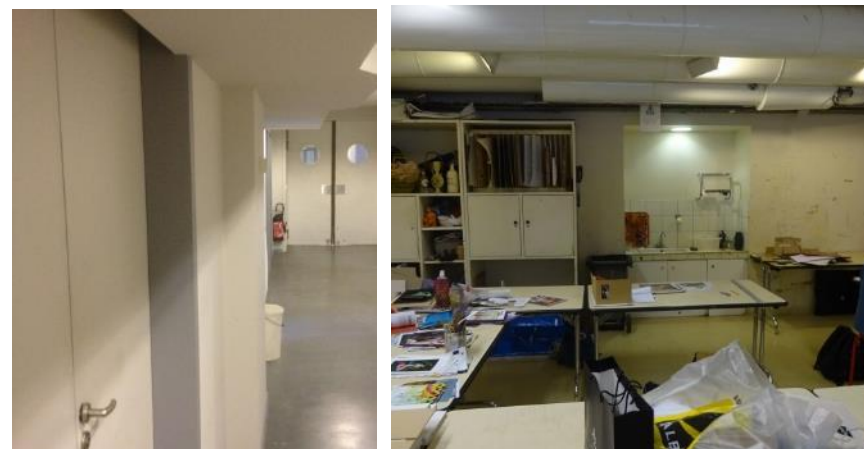
Les zones d'atelier pour le public présentent un très bon état en étage, et sont fonctionnelles en RDC. Ces derniers nécessiteraient un rafraichissement du second œuvre.

*Images des ateliers du carrousel, en bon état au niveau 4, vieillissants au RDC*

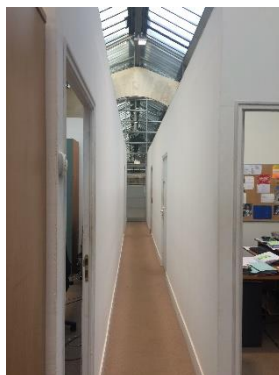
Les plateaux de bureau en partie centrale côté Rohan se développent au niveau 5 et au niveau 6, parfois en mezzanine. Le cheminement intérieur ne correspond pas aux plans dont nous disposons, ce qui permet de lever une zone de cul-de-sac (pas en entier). Néanmoins, des portes disposent de serrures à clé, ce qui peut compromettre l'évacuation. Le musée s'assurera de la présence de boutons moletés à la place. Couloir de largeur trop petite.

*Circulation de la zone centrale de bureaux au*

*niveau 5.*

Les modifications d'aménagement survenues et d'usage ne respectent pas toujours les dispositifs mis en œuvre lors de la conception de ces espaces. Dans ce sens, le Musée des Arts Décoratifs doit s'assurer, dès lors qu'il modifie des aménagements ou l'usage d'un local que cela est possible et ne dégradera pas le niveau de sécurité de l'établissement.

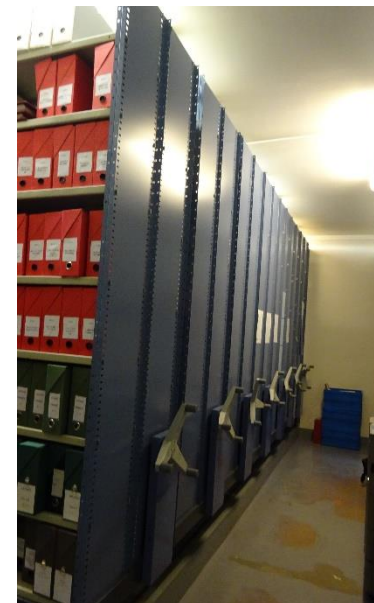
Par ailleurs, les archivages mobiles sont caractérisés par des charges de 1300kg/m<sup>2</sup>. Ce poids est très élevé et dépasse les tolérances standards telles que bibliothèques à 500kg/m<sup>2</sup>. Aussi le chargement contribue également à l'augmentation du risque engendré par la fonction du local.

*Image des compactus de la salle 1*

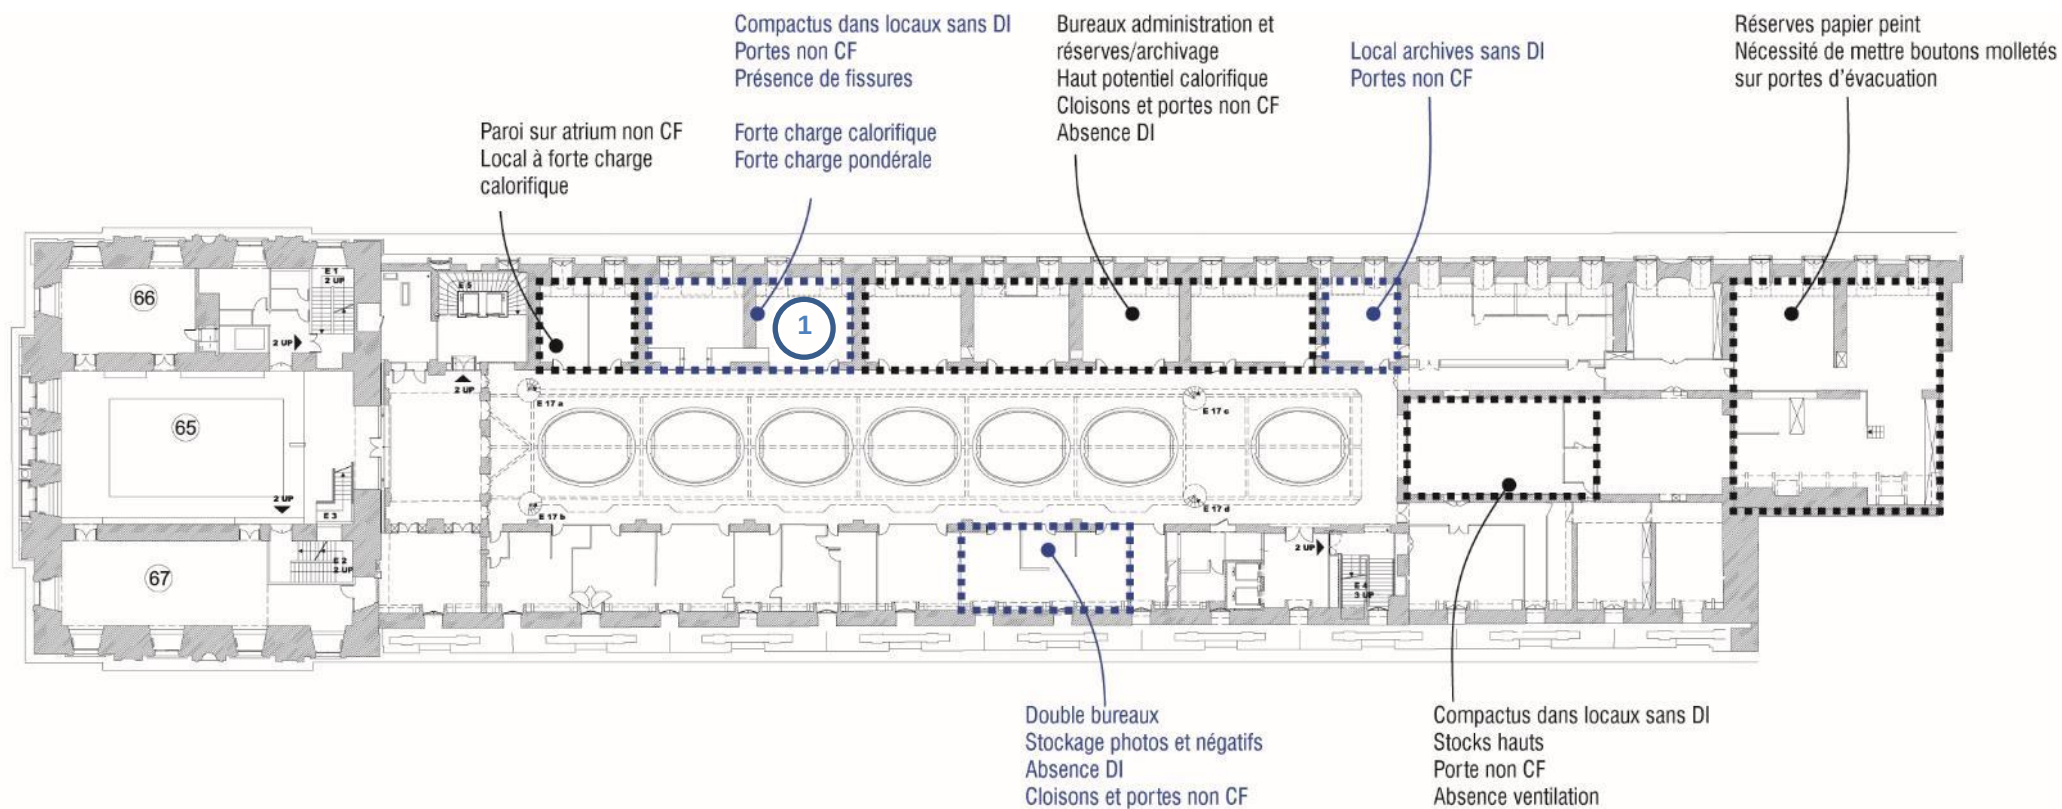
| <p>NORD</p> | <p>LEGENDE</p> | <p>MUSEE DES ARTS DECORATIFS</p> <p>Analyse incendie</p> | <p>PLAN DE REPERAGE</p> <p>Risque lié au stockage/archivage<br/>Zones identifiées à risques</p> | <p>Niveau 5</p> |

Ci-dessous un plan de repérage des locaux identifiés présentant des risques.

- **Bien qualifier les besoins des différents services et leurs tendances d'évolution,**
- **Qualifier les différentes espaces afin de voir ceux dont il est fait un mauvais usage, ceux surexploités et ceux sous-exploités,**
- **Proposer des scénarios ou principes de réaménagement permettant de résoudre l'ensemble des problématiques des bureaux.**

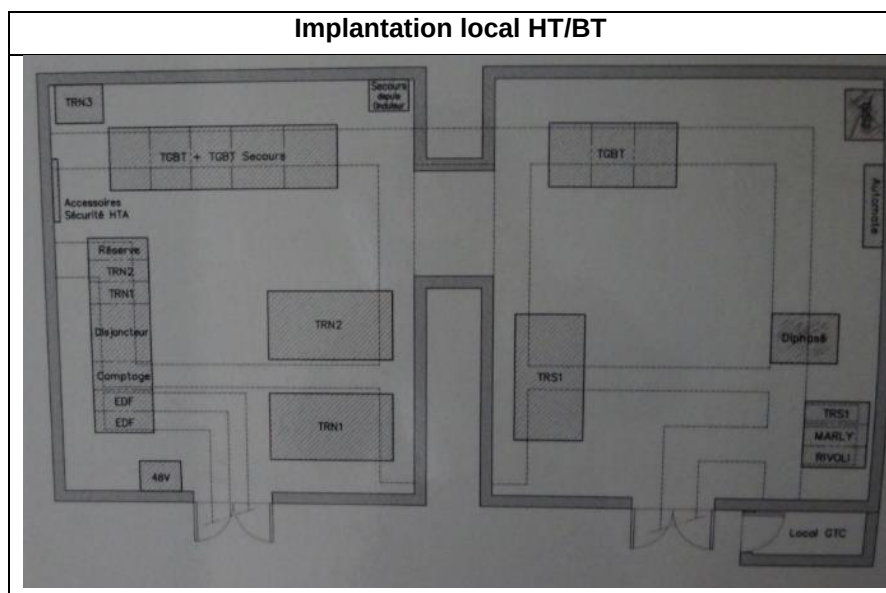
#### VIII.1.1. IMPLANTATION DU LOCAL

Les équipements HT/BT Normal et secours sont implantés dans un double local au SS2. Le local HT/BT Secours n'est pas séparé du Local HT BT Normal par un mur coupe-feu.

De plus comme le montre le plan d'implantation ci-dessus les équipements BT secours et HT Normal sont dans le même espace et inversement.

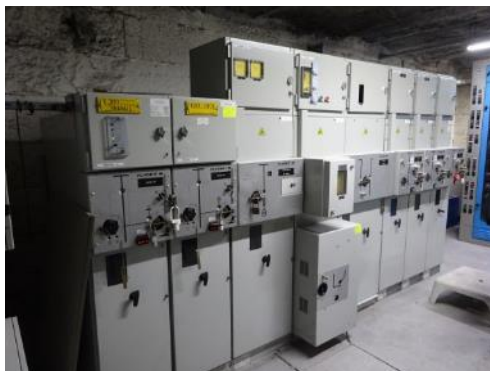
3 cellules protections  
transformateurs (dont 1 en  
réserve)

Etat **VETUSTE**

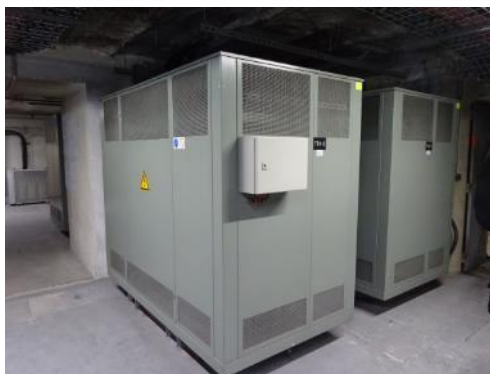
#### Transformateur HT/BT PAUWELS

Année 1993

Etat **VETUSTE**

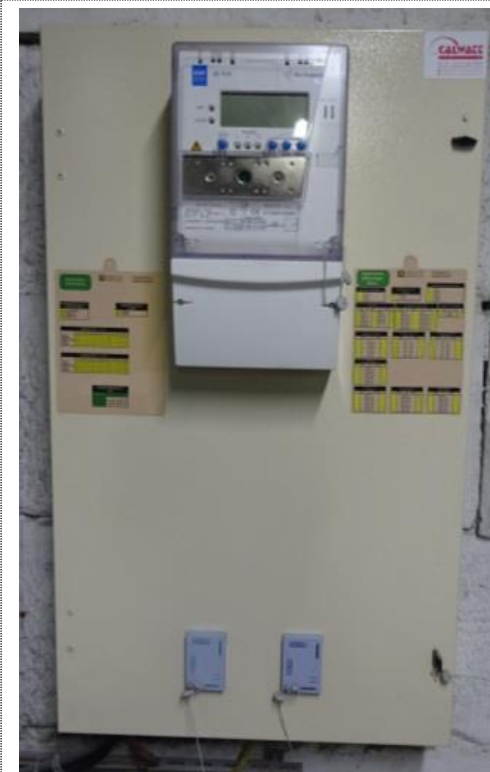
#### Armoire de Comptage HT

Etat **BON**

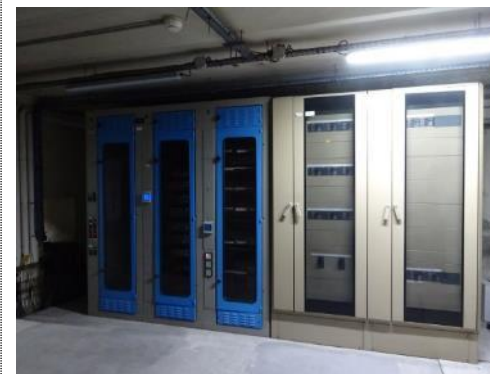
#### TGBT

Année 1993

Etat **VETUSTE**

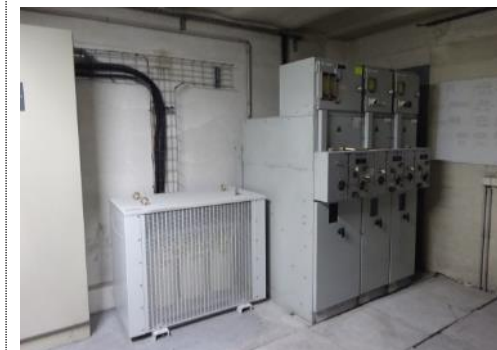
1 cellule protection  
transformateur

Etat **VETUSTE**

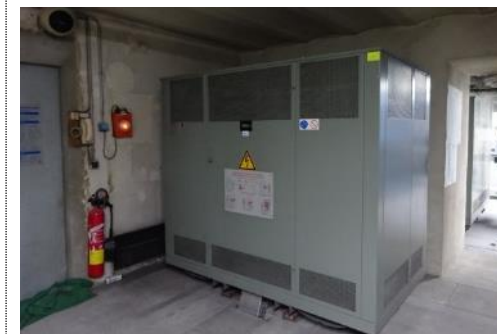
#### Transformateur HT/BT

Année 1993

Etat **VETUSTE**

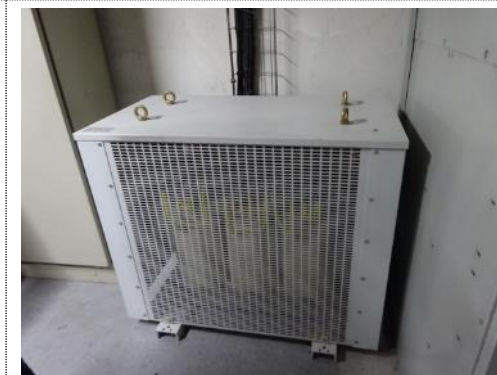
#### Transformateur BT/BT

Transformateur d'isolement  
désenfumage 125 kVA

Etat **VETUSTE**

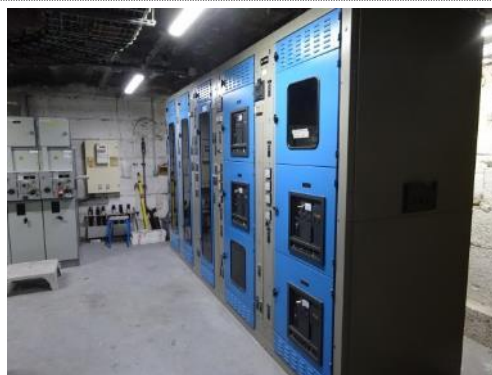
## TGBTS

Année 1993

Etat **VETUSTE**

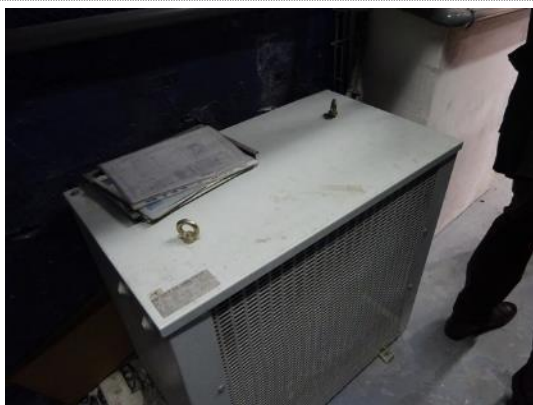
**Transformateur  
d'isolement**

Puissance 65 kVA

Etat **VETUSTE**

- Déplacer le transformateur d'isolement qui se situe sous le module de climatisation pour palier au risque de fuite d'eau.
- Rééquilibrer les phases en sortie onduleur : ph1 et 2 chargé à 15% contre 47% pour la phase 3.
- Implanter le tableau éclairage de sécurité dans le même local.

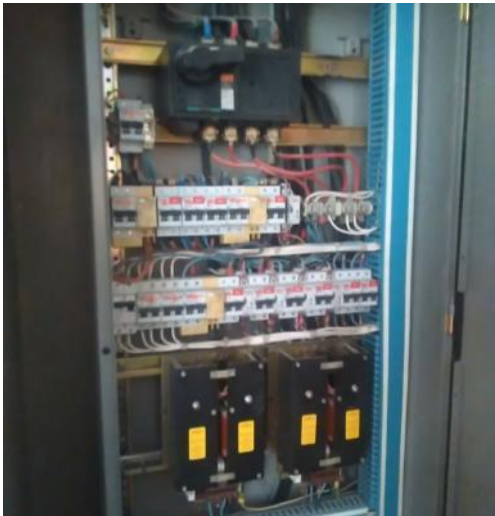
| TABLEAU DIVISIONNAIRE | |
|---|---|
| <b>TE08N5AM</b><br>Merlin Gerin<br>Année 1981<br><br>Etat <b>VETUSTE</b> | |

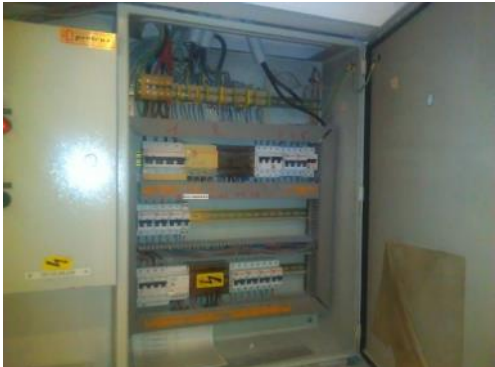
| TABLEAU DIVISIONNAIRE | |
|---|---|
| <b>TE 04N5AM</b><br>VD, Merlin Gerin<br>Année 1992<br><br>Etat <b>VETUSTE</b> | |

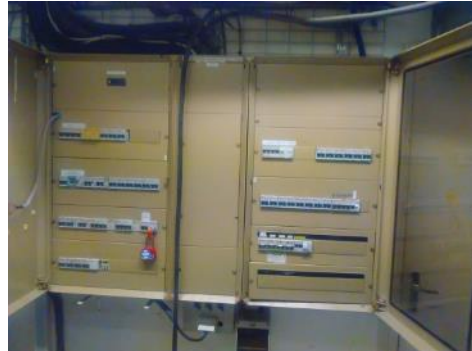
| TABLEAU DIVISIONNAIRE | |
|---|---|
| <b>TD 5 N6 JARD</b><br>VD, Merlin Gerin<br>Année 1996<br><br>Etat <b>Moyen</b> | |

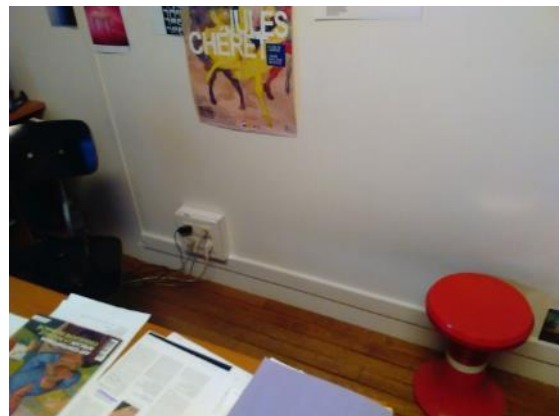
#### Bureaux distribution en goulottes PVC

Année 1996

Etat **VETUSTE**

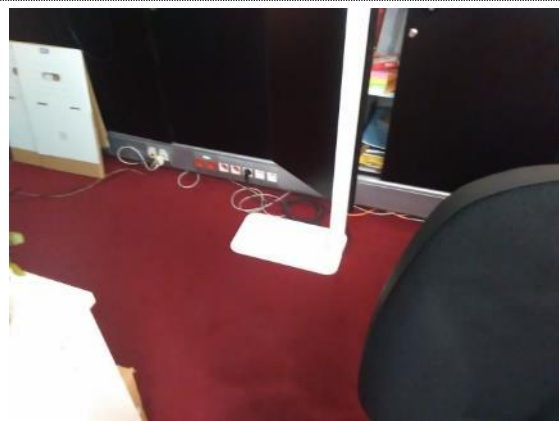
#### Bureaux distribution en goulottes Alu

Année 2005

Etat **Moyen**

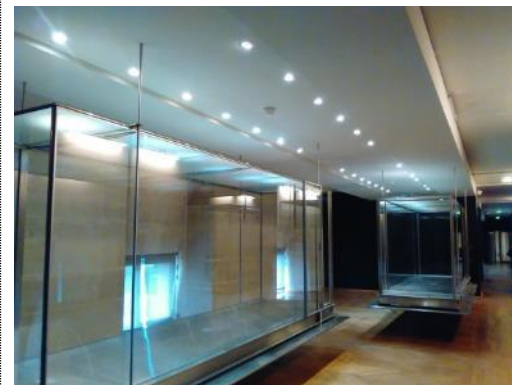
Spot halogènes

Etat **Moyen**

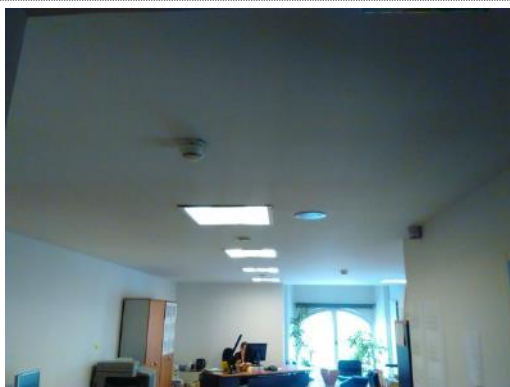
**Pavé fluorescent zone bureau**

Etat **Moyen**

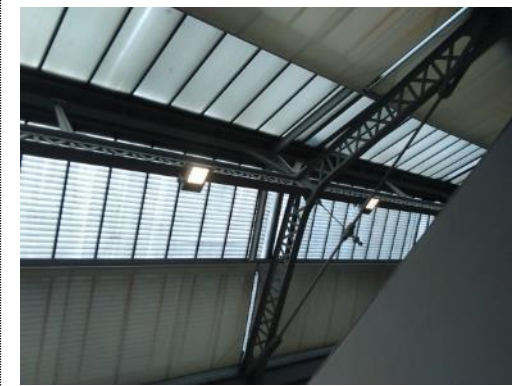
**Projecteur iodure en haut de la Nef**

Etat **Moyen**

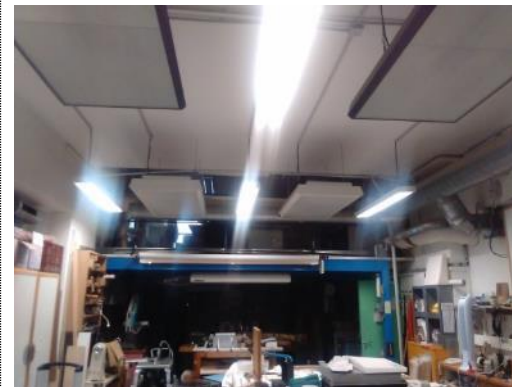
**Eclairage fluorescent en saillie dans les ateliers**

Relamping en cours

Etat **Moyen**

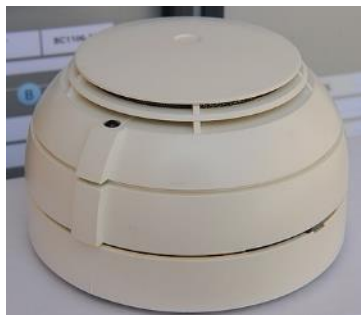
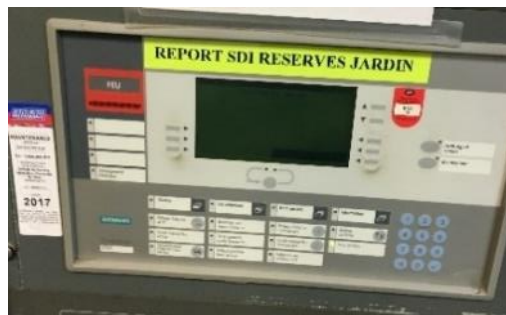
#### SDI Réserves et Jardin :

Le système de type ALGOREX est d'ancienne génération, l'ensemble des produits (centrale et terminaux) ne se fabriqueront plus d'ici 4 à 5 ans.

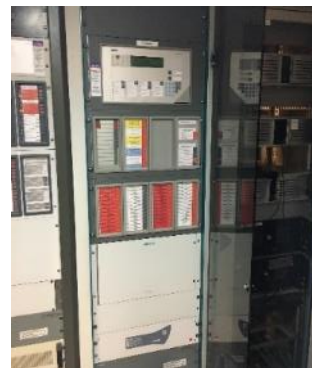
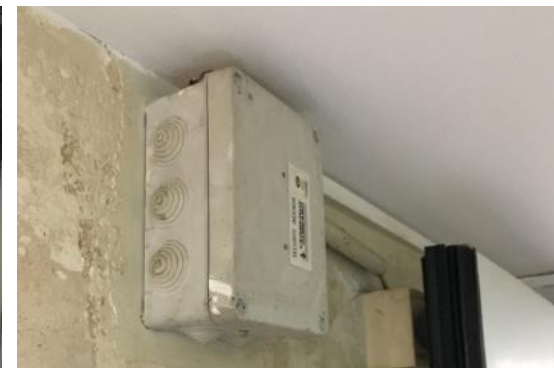
#### CMSI STT11 :

Ce CMSI est d'ancienne génération. Les modules déportés qui permettent la gestion des asservissements (Diffuseurs sonores, Clapets et volets coupe-feu, arrêts techniques...) sont de type MEA11. Ces modules sont obsolètes et ne se fabriquent plus. Ce système n'est plus maintenable.

L'évolution du STT11 vers el STT20 implique l'ajout d'un bus de communication et le remplacement des modules déportés.

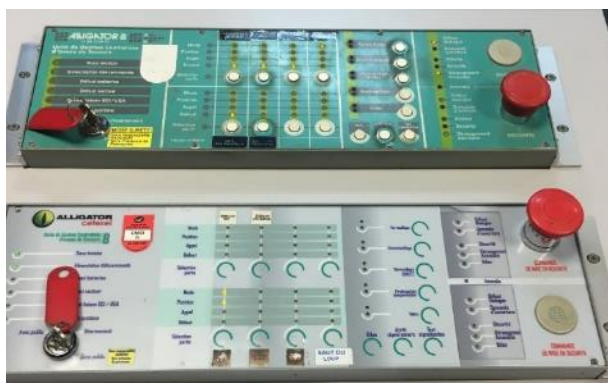
Centrale UGCIS

L'ensemble est fonctionnel et est en bon état.

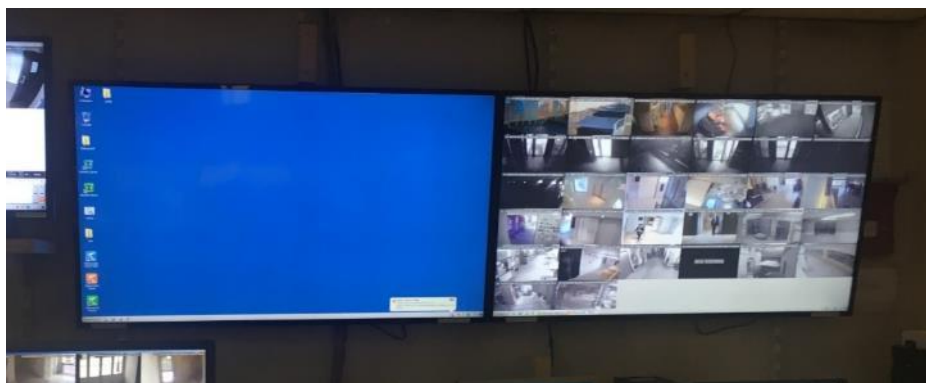
*Ecrans de supervision*

Le matériel est neuf ou en cours de remplacement.

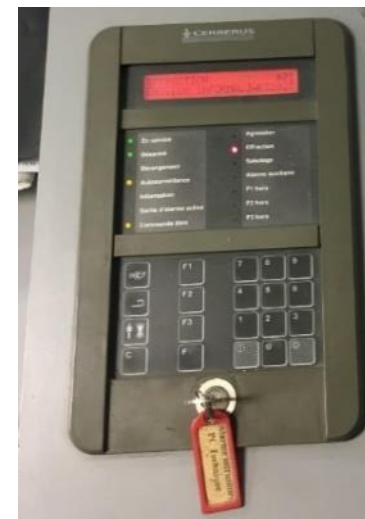
Certains détecteurs ne sont pas adaptés aux huisseries sur lesquels ils sont installés, ce qui provoque des détections intempestives.

- Nous préconisons de remplacer la centrale par une centrale neuve pouvant communiquer avec une supervision.
- Nous préconisons de remplacement des détecteurs d'ouverture de fenêtre par des détecteurs plus tolérants, permettant d'absorber la dilatation des huisseries extérieures.
- Nous préconisons de réaliser un lien entre le système d'intrusion et l'ensemble des autres systèmes de sûreté (vidéosurveillance, détection des œuvres, contrôle d'accès) en installant système de supervision global de la sûreté (y compris nouveaux capteurs et câblages).

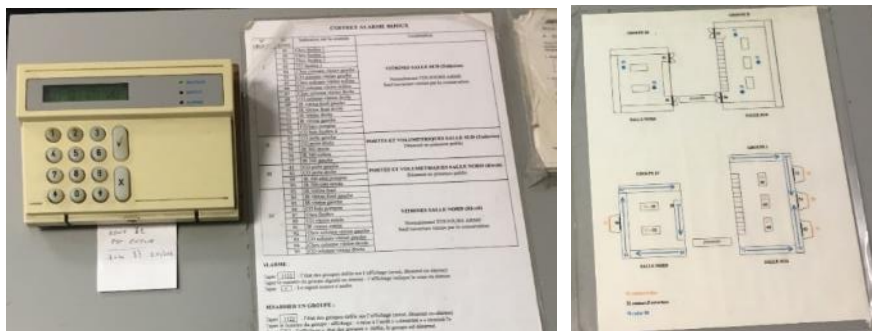
Le matériel est vétuste mais fonctionnel.

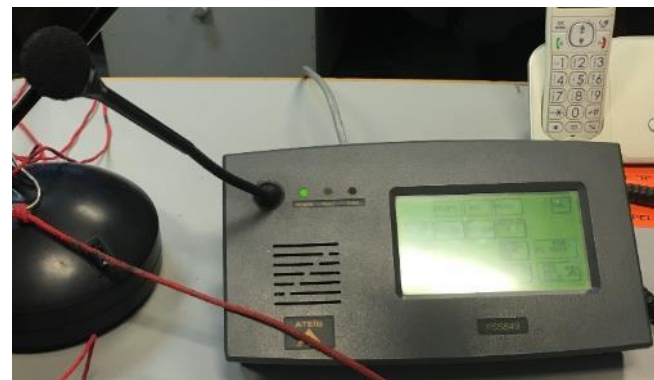
L'installation est neuve

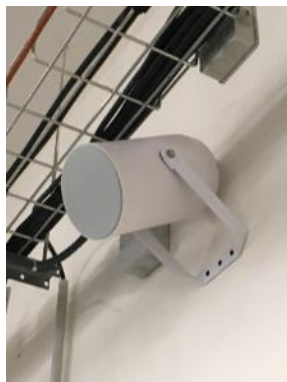
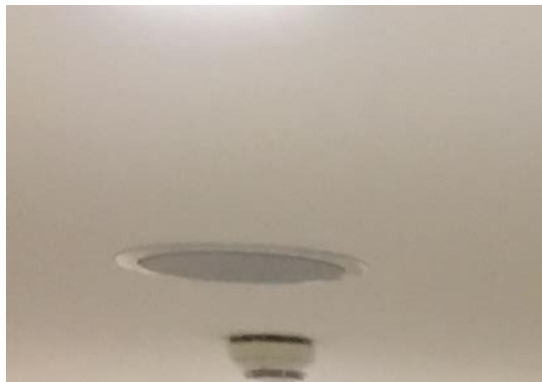
Haut- parleur :

L'installation est neuve

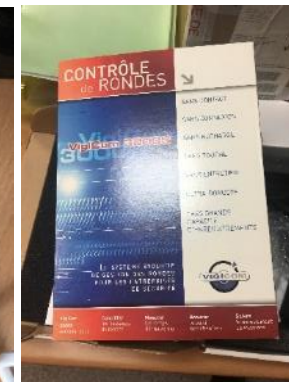
La mise en service est en cours et les points de contrôle (puces) sont en cours d'installation.

Il devra aussi être installé la supervision sur l'ordinateur existant.

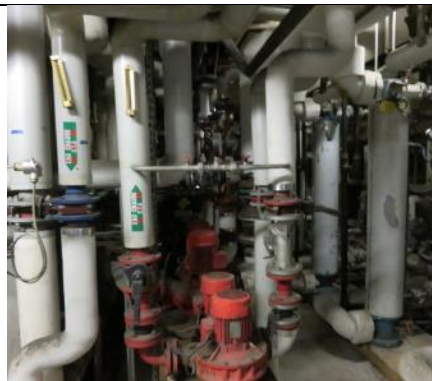
**Echangeurs CPCU et pompes de distribution de chauffage**

Etat **VETUSTE** – durée de vie résiduelle ~0ans.

- Vu l'état général dégradé de la sous-station CPCU, il est préconisé la rénovation complète de cette sous-station
- A défaut de budget suffisant, la rénovation peut être étalée dans le temps comme suit :
  - Remise à niveau de l'extraction
  - Dépose de l'échangeur ECS et du ballon ECS qui ne sont plus en service
  - Remplacement des pompes à débit constant par des pompes à débit variable
  - Remplacement des 2 échangeurs vétustes (après analyse du besoin thermique du musée)
  - Remplacement des autres équipements
  - Electricité, peinture et finitions

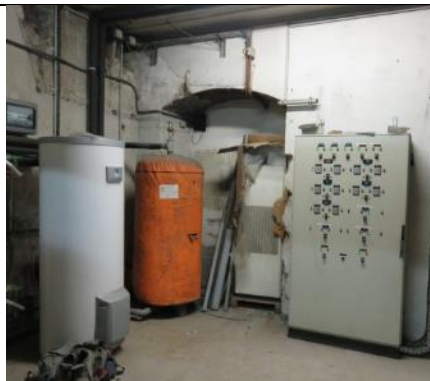
**Ballon ECS du restaurant**

Etat **VETUSTE** – durée de vie résiduelle ~0ans

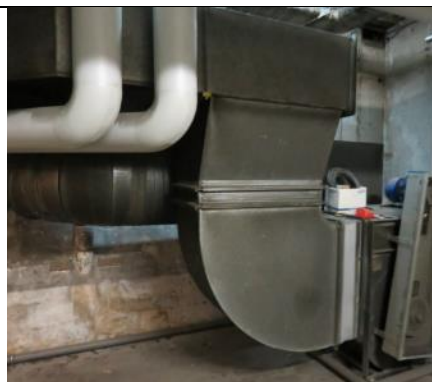
**Extracteur du local CPCU**

Etat **MAUVAIS** – Bruyant.

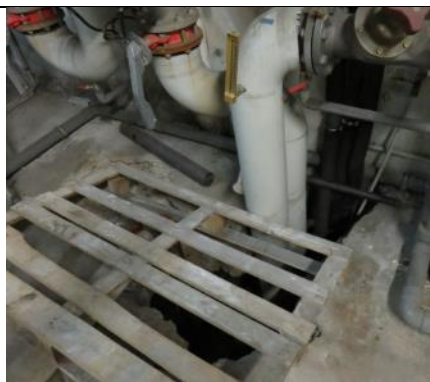
**Clos du local CPCU**

Etat **NON CONFORME**

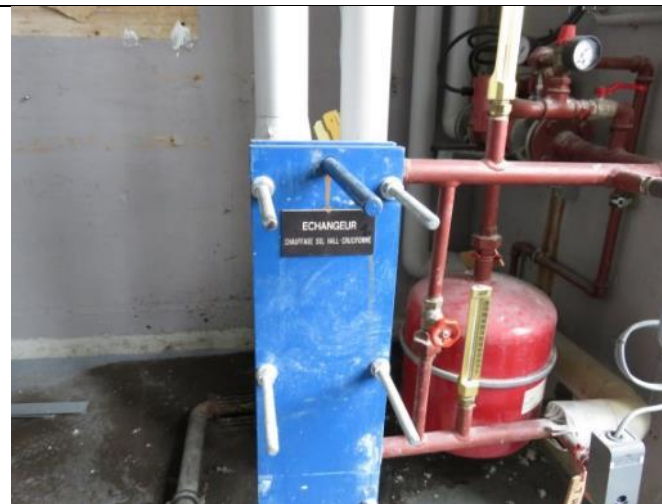
Echangeur chauffage pour alimenter le chauffage au sol de la salle cruciforme – Ce réseau est abandonné

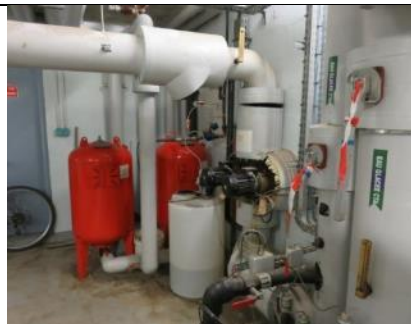
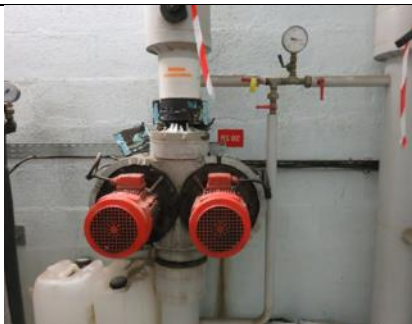
| PRODUCTION DE FROID | |
|---|---|
| Pompes ROHAN<br>Etat <b>MOYEN</b> (à débit constant) – fin de vie. | Pompes Réserves jardin<br>Etat <b>MOYEN</b> (à débit constant) – fin de vie. |

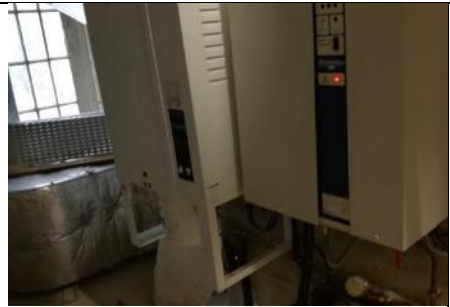
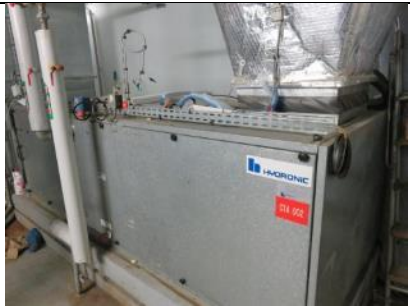
| Humidificateurs des CTA ADC et 05 au R-1 | CTA 002 – près du local CLIMESPACE |

Il existe 8 humidificateurs d'ancienne génération. Il faudra les remplacer et relier tous les humidificateurs à la GTB.

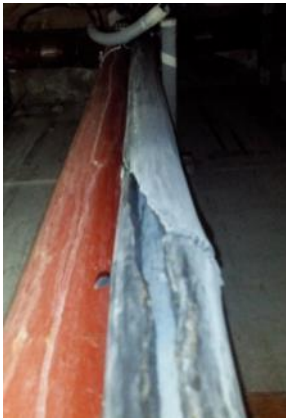
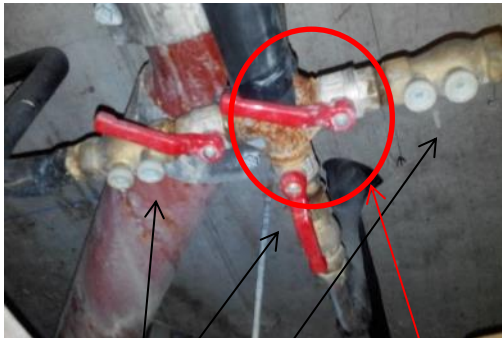
| DISTRIBUTION D'EAU FROIDE SANITAIRE | |
|---|---|
| <b>Calorifuge colonne montante</b><br>Etat <b>VETUSTE</b> – Calorifuge détérioré | <b>Piquage pour bloc sanitaire</b><br>Etat <b>VETUSTE</b> – Raccord (té) oxydé |

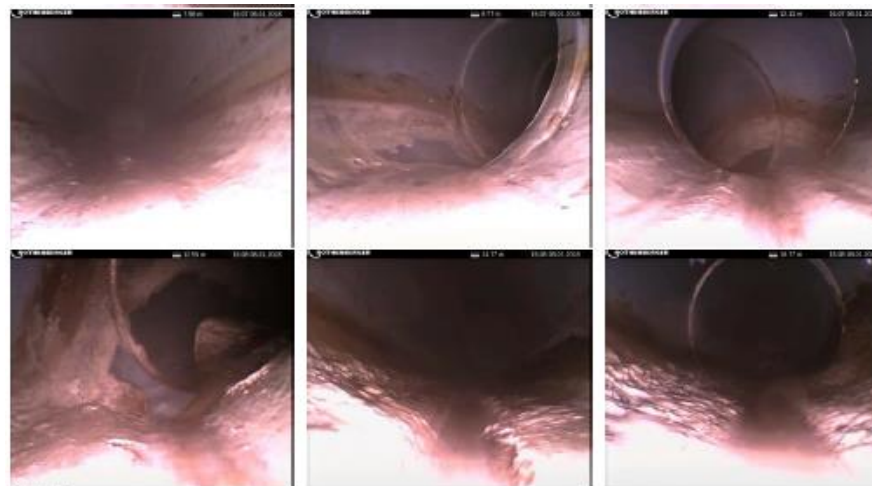
*Images depuis les WC de la bibliothèque*

- Démontré/confirmé la présence de tartre dans les réseaux de la

partie musée, un encrassement et des salissures,

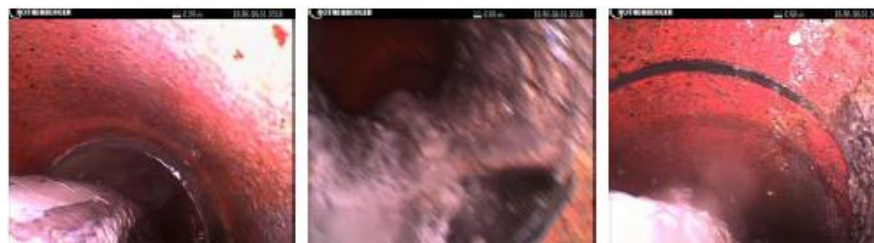
*Images de la canalisation du sous-sol 3*

- Canalisation EU-EV du niveau – local chauffe-eau : entartrage important. Il faudra démonter la fonte pour réaliser un hydrocurage. Si cela est insuffisant, il faudra prévoir le remplacement de la colonne, le risque d'engorgement est fort.

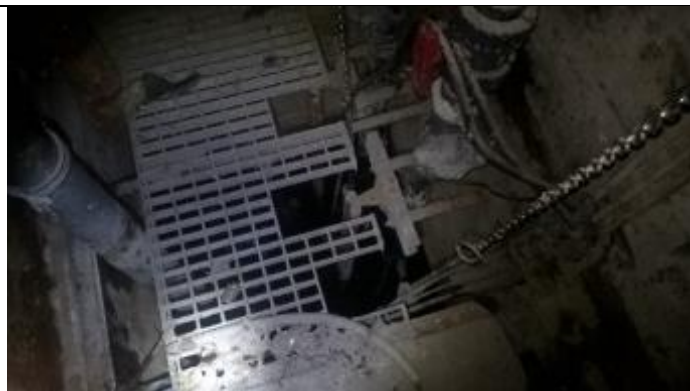
Par contre, la fosse de relevage à proximité de l'ovoïde dispose d'un caillebotis et non d'une trappe d'accès à proprement parlé. Il en résulte une mauvaise odeur à proximité de la fosse. Nous estimons que ces odeurs proviennent de sulfure d'hydrogène ( $H_2S$ ) issues de la dégradation des protéines contenues dans les excréments. Outre la gêne occasionnée pour le personnel de maintenance, ce gaz est réputé toxique. Les services techniques du musée nous ont informés que les personnels de maintenance extérieurs qui interviennent sur cette fosse s'équipent de masques à gaz.

**Fosse de relevage à proximité de l'ovoïde**

Etat **VETUSTE** – Cette remarque ne concerne pas les équipements hydrauliques mais les mauvaises odeurs

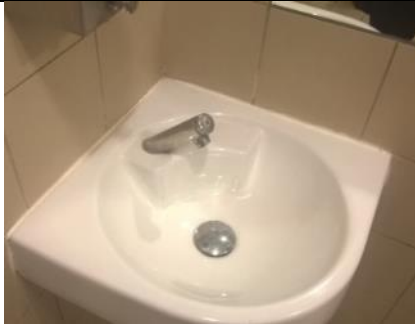
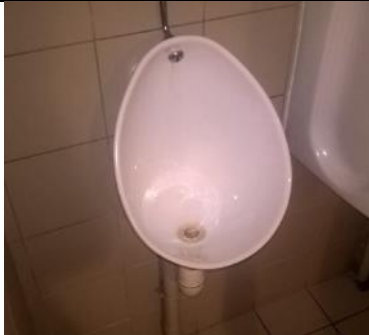
| APPAREILS SANITAIRES | |
|---|---|
| <b>Robinet public</b><br>Etat <b>MOYEN</b> – Pour ce modèle de robinet, l'écoulement s'arrête lorsque l'on relâche le bouton | <b>Urinoir</b><br>Etat <b>MOYEN</b> - Une nouvelle bonde est à mettre en place |

Hormis ce qui concerne la maintenance courante (remplacement d'une bonde, d'un siphon, d'un joint, ...), nous n'avons pas constaté de défauts majeurs nécessitant une intervention urgente.

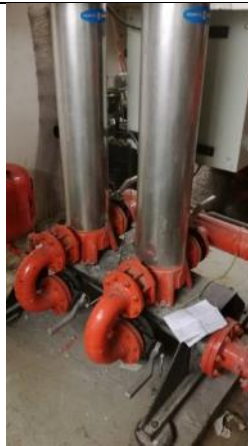
| ROBINETS D'INCENDIE ARMES | |
|---|---|
| <b>Surpresseur RIA</b><br>Etat <b>VETUSTE</b> – Surpresseur en fin de vie, | <b>Canalisation RIA en LT</b><br>Etat <b>MOYEN</b> – Peinture écaillée mais sans impact sur la fonctionnalité de l'installation, |

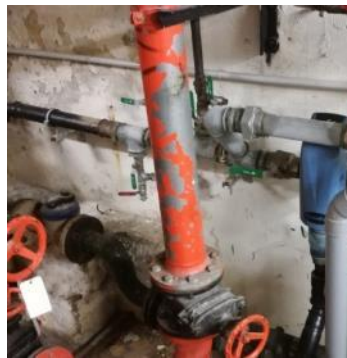
Les réseaux de distribution sont en acier galvanisé et ne présentent pas de trace de corrosion. La seule remarque potentielle concerne la peinture des tubes en local techniques qui est en partie détériorée ce qui nuit en rien au fonctionnement de l'installation.

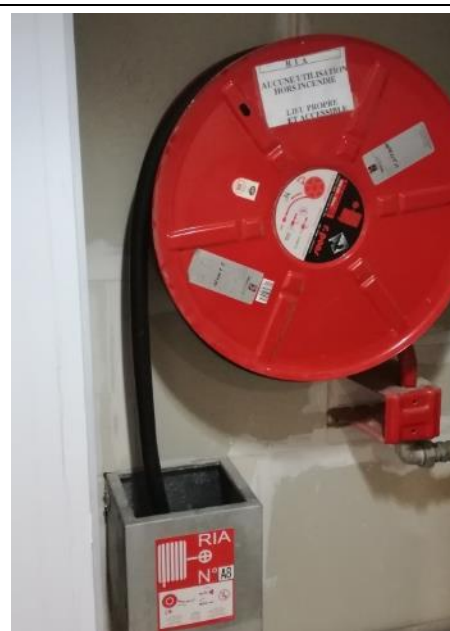
**Poste RIA**Etat **BON**
