N/Réf. 455525 SID Bât 087 – Quartier BRUN à Besançon

**Bâtiment 087 – Quartier Brun  
BESANÇON**

**DIAGNOSTIC STRUCTURE  
SUR L'EXTENSION DU BÂTIMENT 087**

Mai 2025

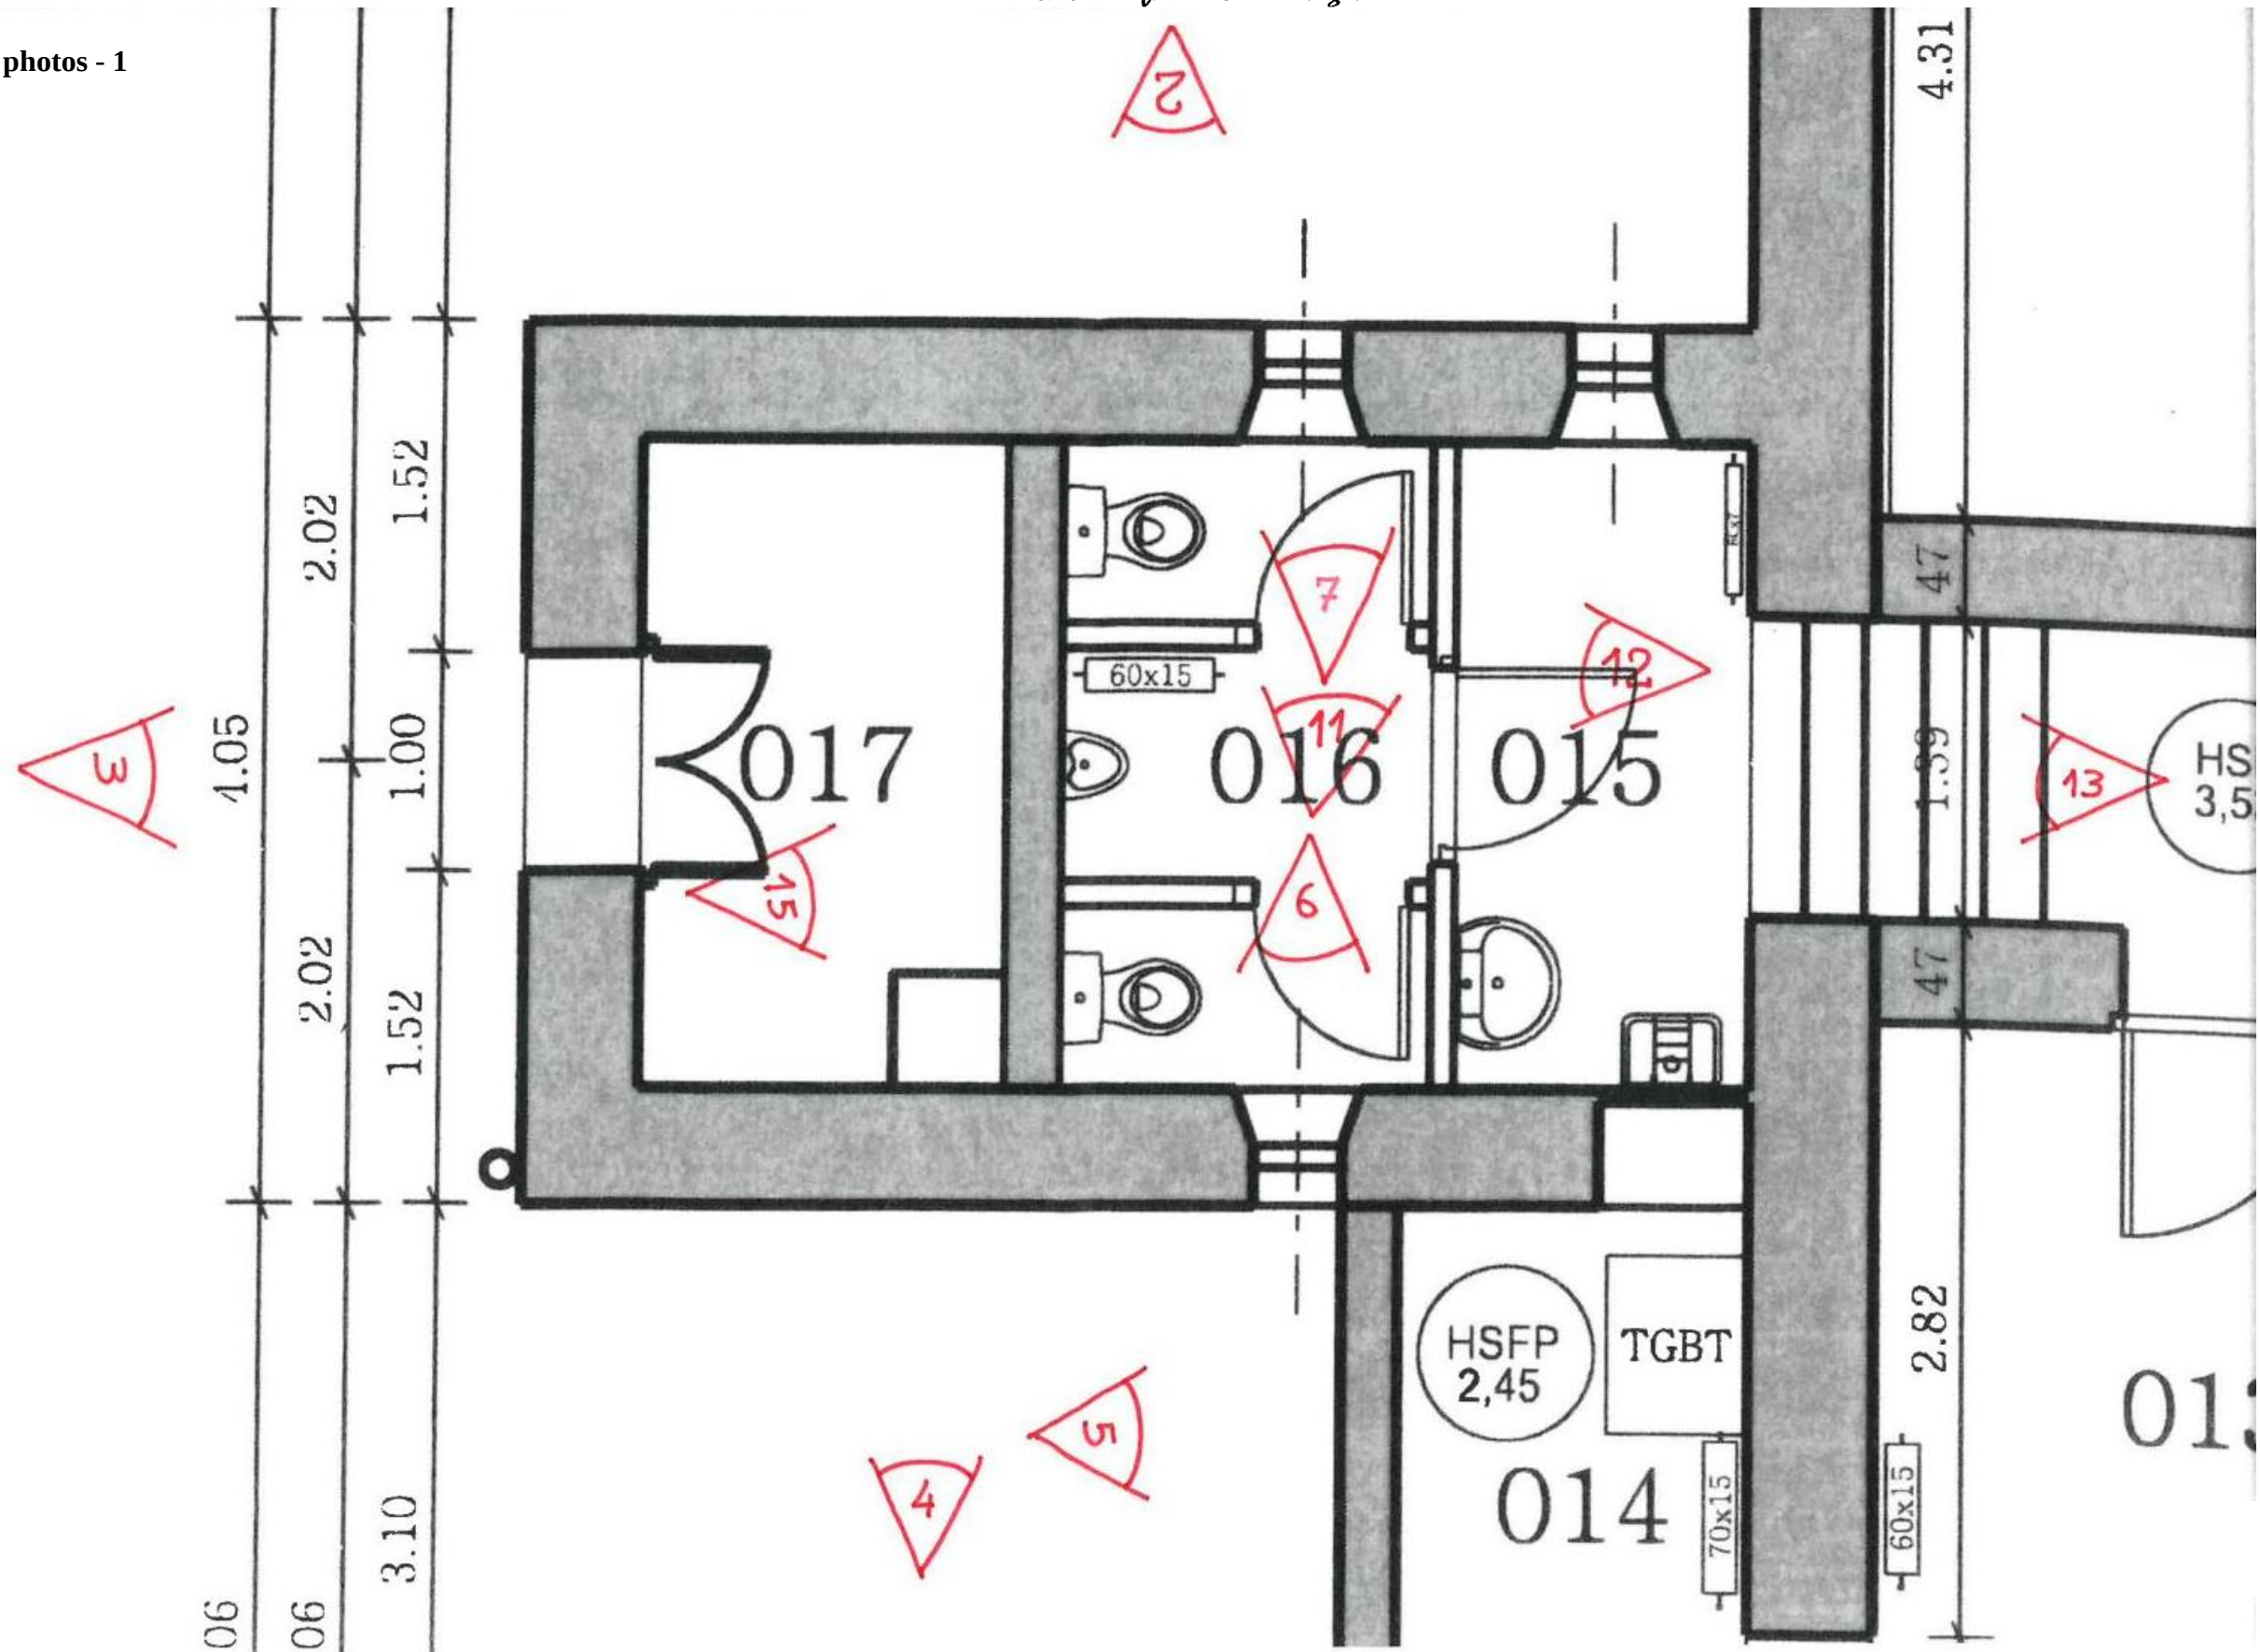
Repérage photos - 1

Le corps principal du bâtiment ne comporte quasiment aucune fissure, alors que l'extension est particulièrement fissurée et notamment avec des fissures traversantes.
