## RAPPORT DIAGNOSTIC STRUCTURE VISUEL

**Diagnostic structurel visuel réalisé sur un mur de soutènement (stationnement véhicules du personnel) situé à la préfecture du GERS – 3 Place du Préfet Erignac – 32 000 AUCH**

Nos réf. : 25-09-004-DIAG-SOUTÈNEMENT PREFECTURE GERS-AUCH

**Le diagnostic sur site a été réalisé le vendredi 10 octobre 2025.**

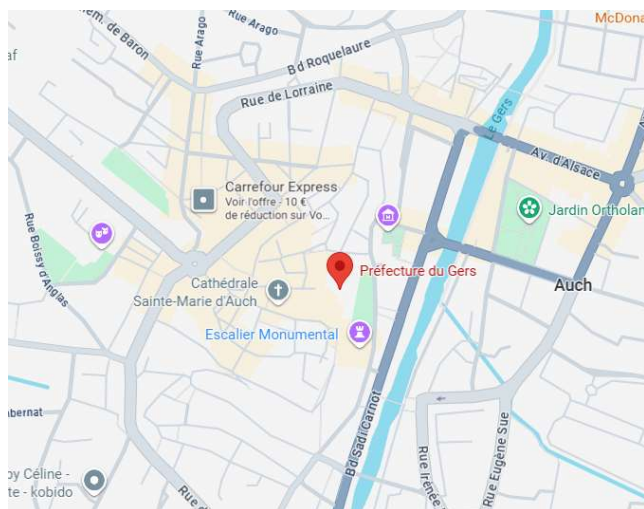
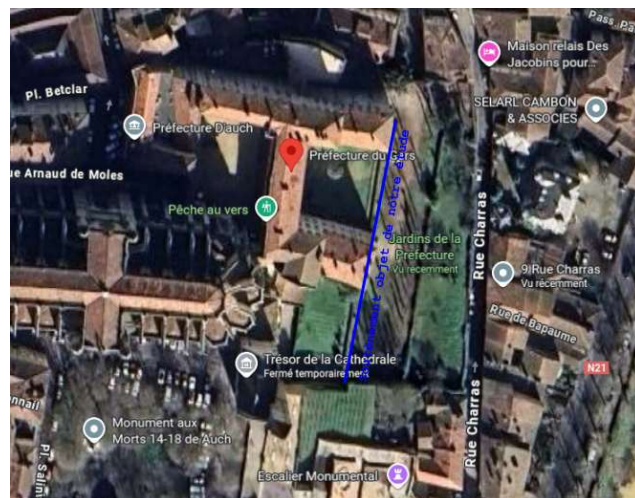
Le mur de soutènement, objet de notre rapport, est situé entre la préfecture du GERS en en contre bas le jardin de la préfecture au 3 Place du Préfet Erignac à AUCH (32) :

Ce mur de soutènement fait environ 80ml de longueur pour une hauteur d'environ 8ml. L'ensemble du mur est orienté Ouest. C'est un mur poids constitué de pierres hourdés à la chaux. Ce mur est interrompu par les 2 ailes du bâtiment de la préfecture qui forment des parties plus noble dont la pierre est apparente.

Les murs de soutènement proprement dits, sont recouverts d'un enduit base ciment et de forte épaisseur. La végétation s'est propagée le long de ces murs provoquant des désordres.
