## PRE RAPPORT DE MISSION DE REPERAGE DES MATERIAUX ET PRODUITS CONTENANT DE L'AMIANTE AVANT DEMOLITION

Adresse : Bâtiment 1 - 136 La Roche Marguerite  
35170 BRUZ

N° de dossier

373889

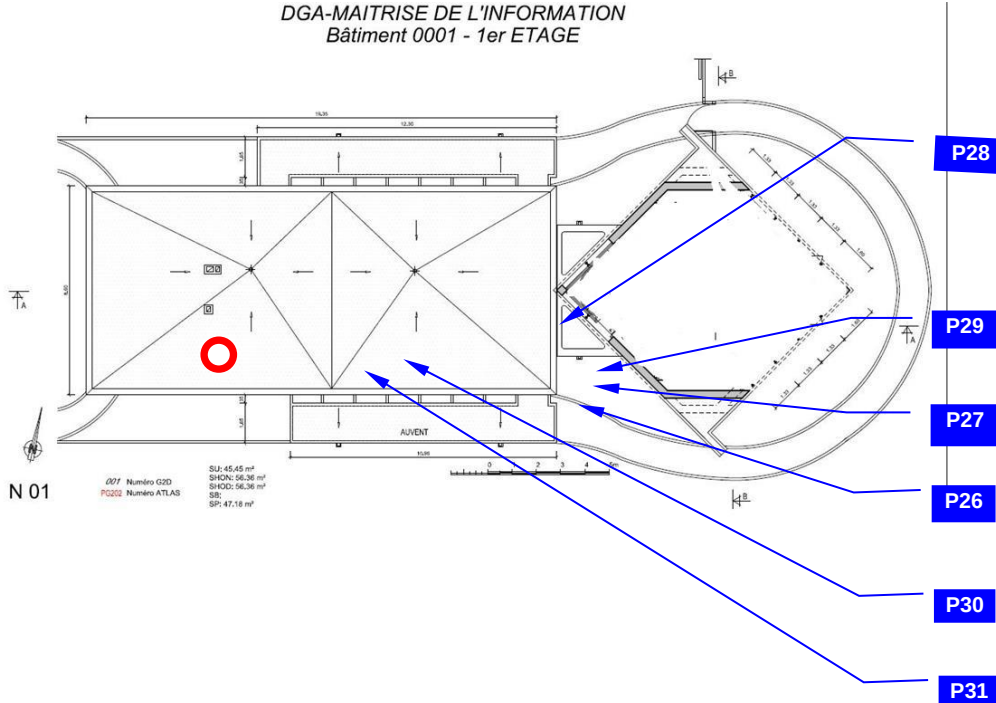
| Local | Etage | Ouvrage ou Composant de la construction | Matériau ou Produit | Critère(s) ayant permis de conclure |
|---|---|---|---|---|
| Toit terrasse | Toiture | Mitron de cheminée | Mitron de cheminée | Document ARIA consulté N° 050656/PG établi le 20/04/2006 |

| Qualiconsult®<br>IMMOBILIER | | | | PLANCHE DE REPERAGE DES MATERIAUX ET PRODUITS CONTENANT DE L'AMIANTE | | | |
|---|---|---|---|---|---|---|--|
| Mitron en amiante ciment | | | | | | | |

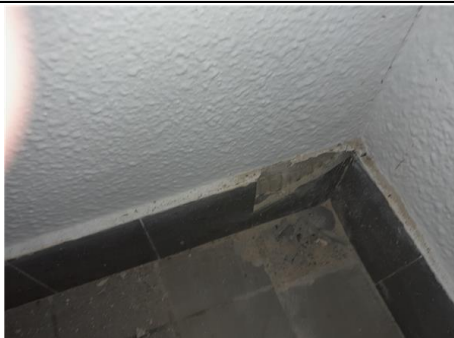
**PRELEVEMENT : P002**

| Local | Etage | Ouvrage ou Composant de la construction | Matériau ou Produit | Critère(s) ayant permis de conclure |
|---|---|---|---|---|
| Cuisine et salle à manger PG115 | RDC | Murs n°1 | Colle - Plinthes grises | Résultat d'analyse (P002) |

| Nom du client | Numéro de dossier | Pièce ou local |
|---|---|---|
| <b>Objet :</b><br>Colle / Carrelage gris<br><br><b>Support :</b><br><br><b>Taille :</b><br>0 cm | | |

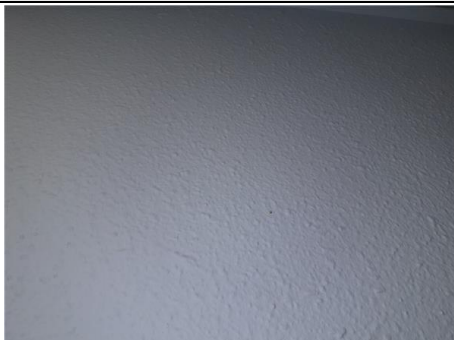
| PRELEVEMENT : P004 | | |

| PRELEVEMENT : P003 | | |
|---|---|---|
| absence d'amiante | | |
| <b>Objet :</b><br>Enduit maigre / Enduit<br><br><b>Support :</b><br><br><br><b>Taille :</b><br>0 cm | | |

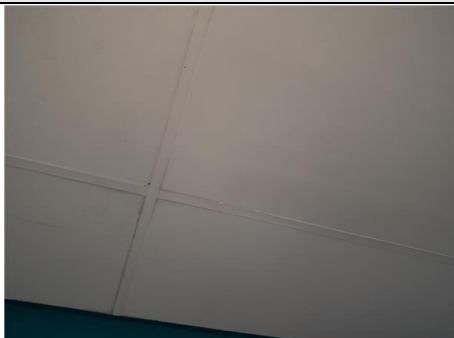
| PRELEVEMENT : P006 | | |

| PRELEVEMENT : P004 | | |
|---|---|---|
| absence d'amiante | | |
| <b>Objet :</b><br>Plaque / Faux-plafond<br><br><b>Support : Plafond</b><br><br><br><b>Taille :</b><br>0 cm | | |

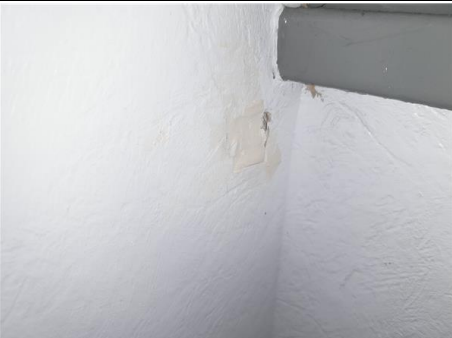
| PRELEVEMENT : P007 | | |

| PRELEVEMENT : P006 | | |
|---|---|---|
| absence d'amiante | | |
| <b>Objet :</b><br>Enduit de jointoiement cloisons / Peinture<br><br><b>Support :</b><br><br><b>Taille :</b><br>0 cm | | |

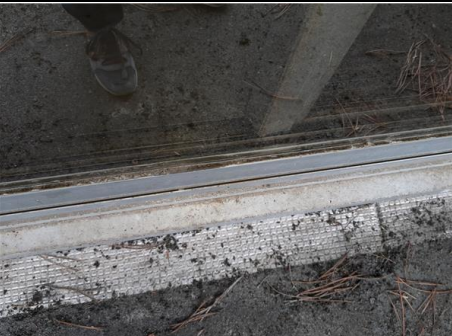
| PRELEVEMENT : P008 | | |

| PRELEVEMENT : P007 | | |
|---|---|---|
| absence d'amiante | | |
| <b>Objet :</b><br>Mastic vitré / Peinture<br><br><b>Support : Menuiseries</b><br><br><b>Taille :</b><br>0 cm | | |

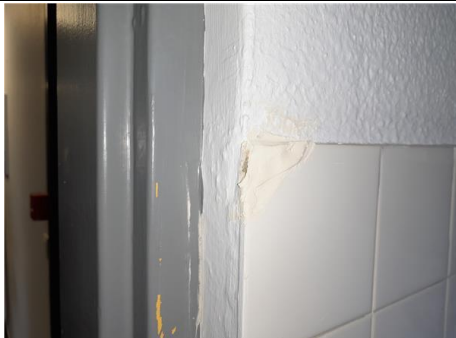
| PRELEVEMENT : P009 | | |

| Local | Etage | Ouvrage ou Composant de la construction | Matériau ou Produit | Critère(s) ayant permis de conclure |
|---|---|---|---|---|
| Sanitaire n°1 PG113 | RDC | Mur | Colle - Faïence jaune | Résultat d'analyse (P009) |

| PRELEVEMENT : P008 | | |
|---|---|---|
| <b>Objet :</b><br>Colle / Faïence<br><br><b>Support :</b><br><br><b>Taille :</b><br>0 cm | | |

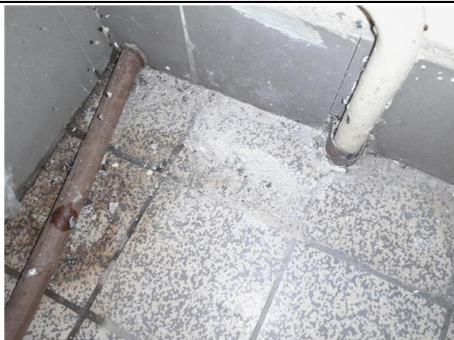
| PRELEVEMENT : P011 | | |

| Local | Etage | Ouvrage ou Composant de la construction | Matériau ou Produit | Critère(s) ayant permis de conclure |
|---|---|---|---|---|
| | | Douche | Colle - Paillasse douche | Résultat d'analyse (P011) |

| PRELEVEMENT : P010 | | |
|---|---|---|
| <b>Objet :</b><br>Colle / Carrelage gris moucheté<br><br><b>Support :</b><br><br><b>Taille :</b><br>0 cm | | |

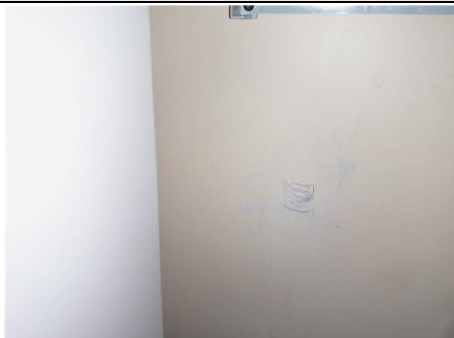
| PRELEVEMENT : P013 | | |

| PRELEVEMENT : P012 | | |
|---|---|---|
| absence d'amiante | | |
| <b>Objet :</b><br>Enduit plâtre / Peinture<br><br><b>Support :</b><br><br><br><b>Taille :</b><br>0 cm | | |

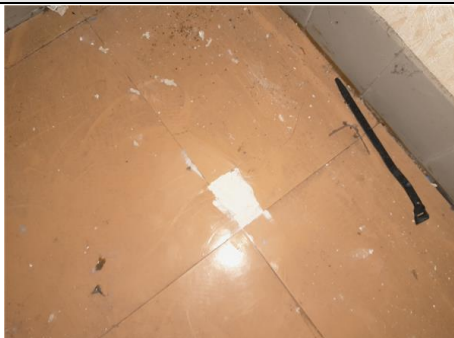
| PRELEVEMENT : P014 | | |

| Local | Etage | Ouvrage ou Composant de la construction | Matériau ou Produit | Critère(s) ayant permis de conclure |
|---|---|---|---|---|
| Façades n°1 | Extérieur | Murs | Plaque(s) plane(s) - Peinture | Résultat d'analyse (P014) |

| PRELEVEMENT : P013 | | |
|---|---|---|
| <b>Objet :</b><br>Dalle de so beigel + colle / Dalles de sol<br><br><b>Support :</b><br><br><br><b>Taille :</b><br>0 cm | | |

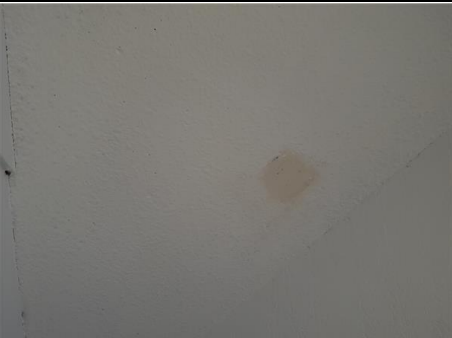
| PRELEVEMENT : P016 | | |

| PRELEVEMENT : P015 | | |
|---|---|---|
| absence d'amiante | | |
| <b>Objet :</b><br>Enduit plâtre / Peinture<br><br><b>Support :</b><br><br><b>Taille :</b><br>0 cm | | |

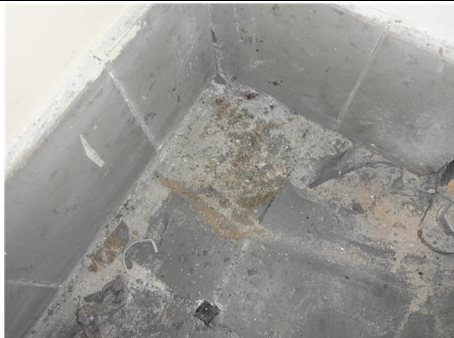
| PRELEVEMENT : P017 | | |

| PRELEVEMENT : P016 | | |
|---|---|---|
| absence d'amiante | | |
| <b>Objet :</b><br>Colle / Carrelage gris foncé<br><br><b>Support :</b><br><br><b>Taille :</b><br>0 cm | | |

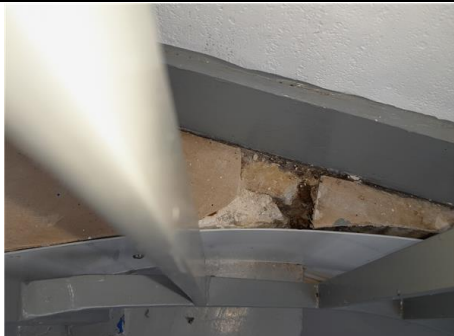
| PRELEVEMENT : P018 | | |

| PRELEVEMENT : P017 | | |
|---|---|---|
| absence d'amiante | | |
| <b>Objet :</b><br>Dalle de sol beige +colle / Dalles de sol<br><br><b>Support :</b><br><br><b>Taille :</b><br>0 cm | | |

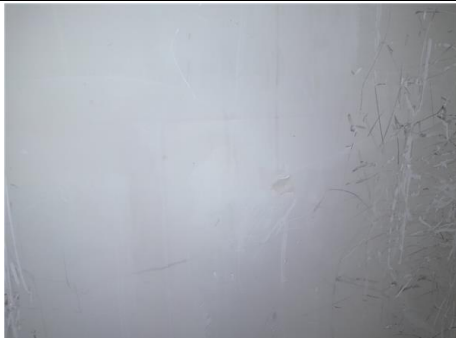
| PRELEVEMENT : P019 | | |

| PRELEVEMENT : P018 | | |
|---|---|---|
| absence d'amiante | | |
| <b>Objet :</b><br>Enduit plâtre / Peinture<br><br><b>Support :</b><br><br><b>Taille :</b><br>0 cm | | |

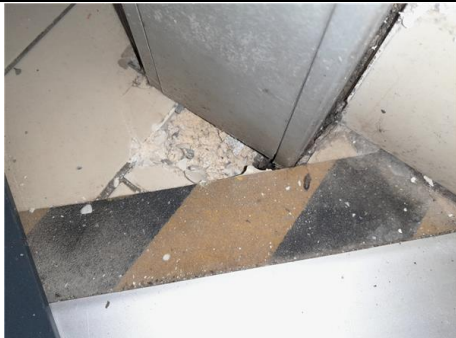
| PRELEVEMENT : P020 | | |

| PRELEVEMENT : P019 | | |
|---|---|---|
| absence d'amiante | | |
| <b>Objet :</b><br>Colle / Carrelage blanc<br><br><b>Support :</b><br><br><b>Taille :</b><br>0 cm | | |

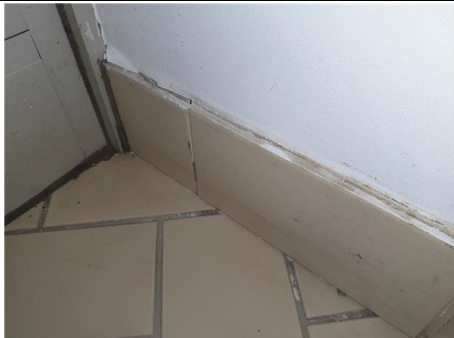
| PRELEVEMENT : P021 | | |

| PRELEVEMENT : P020 | | |
|---|---|---|
| absence d'amiante | | |
| <b>Objet :</b><br>Colle / Plinthes blanche<br><br><b>Support :</b><br><br><b>Taille :</b><br>0 cm | | |

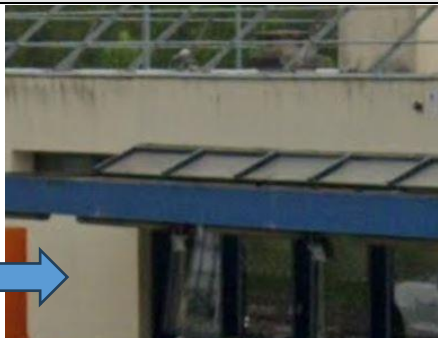
| PRELEVEMENT : P022 | | |

| PRELEVEMENT : P021 | | |
|---|---|---|
| absence d'amiante | | |
| <b>Objet :</b><br>Enduits extérieurs / Enduits projetés<br><br><b>Support :</b><br><br><b>Taille :</b><br>0 cm | | |

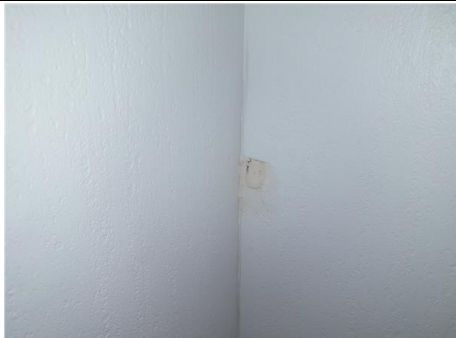
| PRELEVEMENT : P023 | | |

| PRELEVEMENT : P022 | | |
|---|---|---|
| absence d'amiante | | |
| <b>Objet :</b><br>Enduit de jointoiement cloisons / Peinture<br><br><b>Support :</b><br><br><b>Taille :</b><br>0 cm | | |

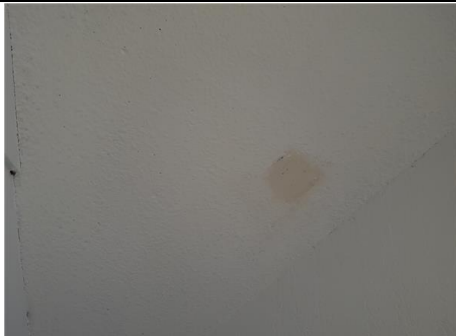
| PRELEVEMENT : P024 | | |

| PRELEVEMENT : P023 | | |
|---|---|---|
| absence d'amiante | | |
| <b>Objet :</b><br>Enduit maigre / Peinture<br><br><b>Support :</b><br><br><b>Taille :</b><br>0 cm | | |

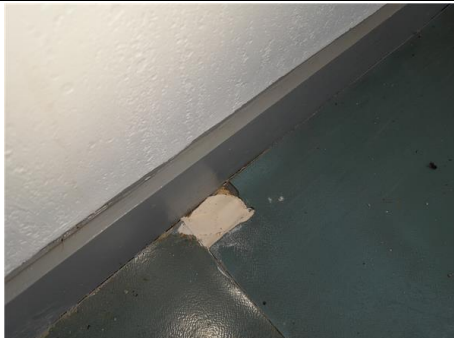
| PRELEVEMENT : P025 | | |

| PRELEVEMENT : P024 | | |
|---|---|---|
| absence d'amiante | | |
| <b>Objet :</b><br>Dalle de sol verte + colle / Dalles de sol<br><br><b>Support :</b><br><br><b>Taille :</b><br>0 cm | | |

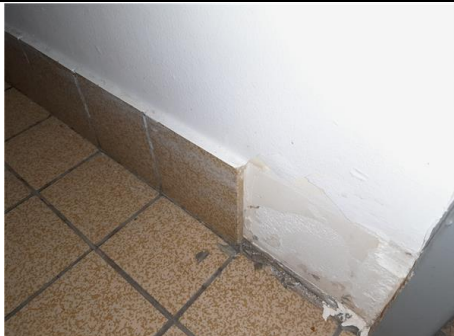
| PRELEVEMENT : P026 | | |

| PRELEVEMENT : P025 | | |
|---|---|---|
| absence d'amiante | | |
| <b>Objet :</b><br>Colle / Plinthes jaune<br><br><b>Support :</b><br><br><b>Taille :</b><br>0 cm | | |

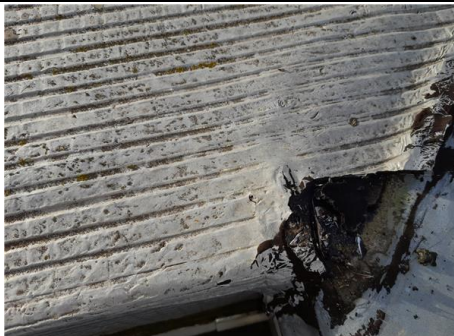
| PRELEVEMENT : P028 | | |

| PRELEVEMENT : P026 | | |
|---|---|---|
| absence d'amiante | | |
| <b>Objet :</b><br>Relevé d'étanchéité / Revêtement bitumineux<br><br><b>Support :</b><br><br><b>Taille :</b><br>0 cm | | |

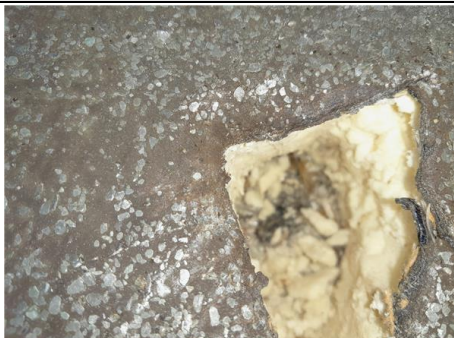
| PRELEVEMENT : P029 | | |

| PRELEVEMENT : P028 | | |
|---|---|---|
| absence d'amiante | | |
| <b>Objet :</b><br>Isolant sous bande lé / Isolant blanc<br><br><b>Support :</b><br><br><b>Taille :</b><br>0 cm | | |

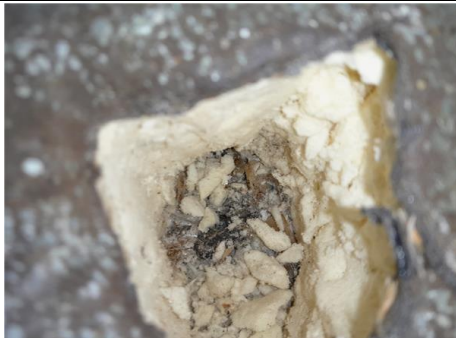
| PRELEVEMENT : P030 | | |

| PRELEVEMENT : P029 | | |
|---|---|---|
| absence d'amiante | | |
| <b>Objet :</b><br>Pare vapeur / Bitumineux<br><br><b>Support :</b><br><br><b>Taille :</b><br>0 cm | | |

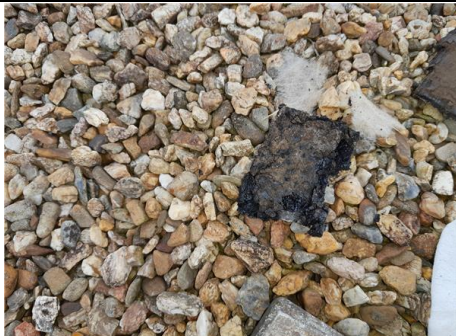
| PRELEVEMENT : P031 | | |

| PRELEVEMENT : P030 | | |
|---|---|---|
| absence d'amiante | | |
| <b>Objet :</b><br>Bande lé / Relevé bitumineux<br><br><b>Support :</b><br><br><b>Taille :</b><br>0 cm | | |

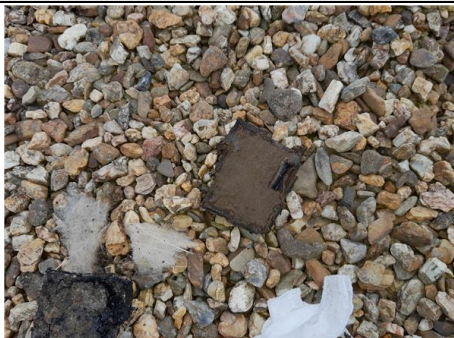
| PRELEVEMENT : Matériau reconnu visuellement | | |

| PRELEVEMENT : P031 | | |
|---|---|---|
| absence d'amiante | | |
| <b>Objet :</b><br>Pare vapeur / Relevé bitumineux<br><br><b>Support :</b><br><br><b>Taille :</b><br>0 cm | | |
