## Rapport de mission de repérage des matériaux et produits contenant de l'amiante dans les immeubles bâtis avant réalisation de travaux

Numéro de dossier : 2020-5503  
Date du repérage : 05/11/2020

| Immeuble bâti visité | |
|---|---|
| Adresse | Rue : ..... <b>CIO</b><br><b>137 Ruelle de France</b><br>Code postal, ville : . <b>62700 BRUAY LA BUISSIÈRE</b> |
| Périmètre de repérage : | ..... <b>Installation de chauffage</b> |

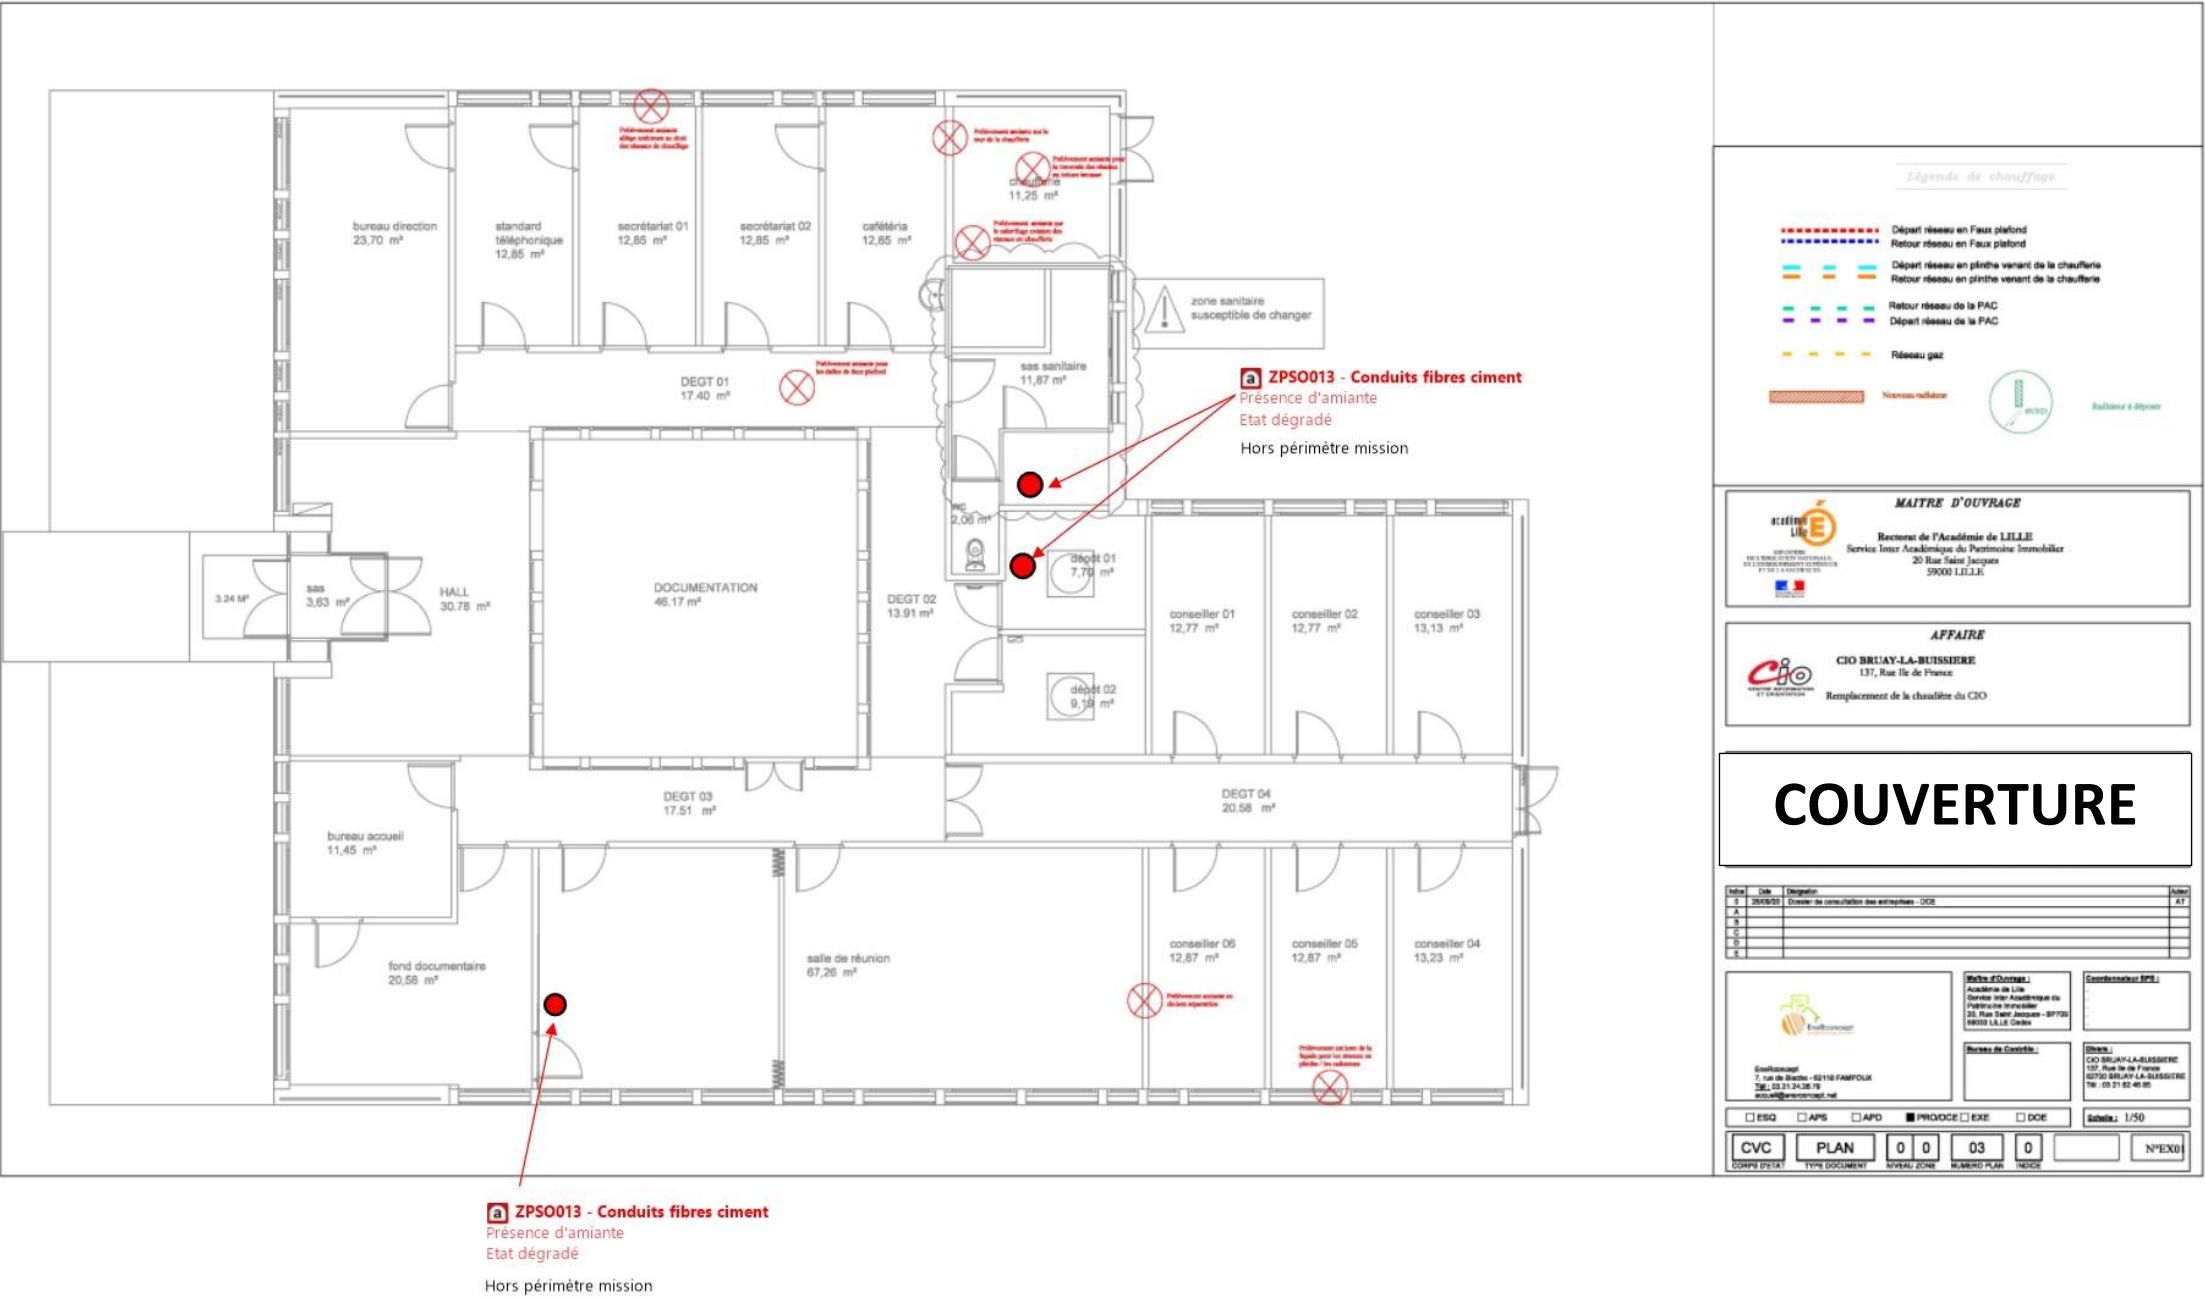
Planche (croquis) de repérage technique effectué par le cabinet : NOREXPERTISES,  
Dossier n° 2020-5503 du 25/11/2020  
Adresse du bien : CIO  
137 Ruelle de France (Non communiqué) 62700 BRUAY LA BUISSIÈRE

Enduit plâtreux + peinture amianté mis en œuvre sur les murs du bureau conseiller 6 et les murs de la salle de documentation. En accord avec le donneur d'ordre, nous considérons l'ensemble des murs du bâtiment comprenant un enduit plâtreux comme amianté.
