# NOTE TECHNIQUE

## EXPERTISE TECHNIQUE

LY23077189

Expertise technique construction, à la demande du requérant, M. BROUTET Jean (DDFIP du Jura), concernant l'affaissement d'un parking de 15 places.

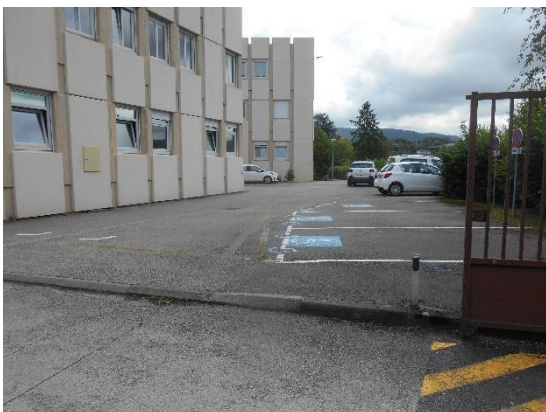
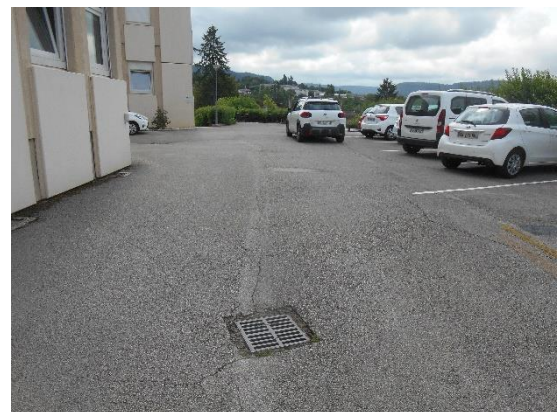
**Constatation n°2.**

À l'angle Sud-Est de cette zone, plusieurs places de parking sont réservées aux personnels, elles sont matérialisées au sol. Un abri à vélo a été édifié. Cette zone est neutralisée par la pose de potelets avec rubalise et l'utilisation partiellement interdite.

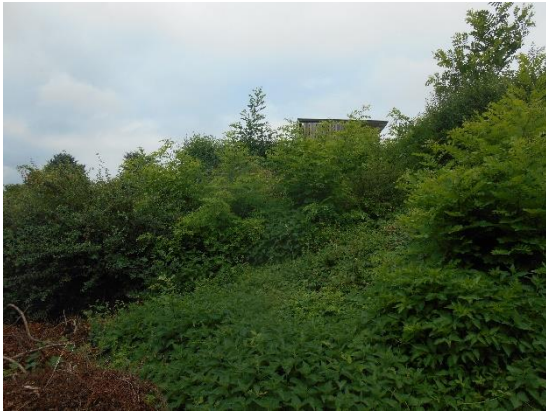
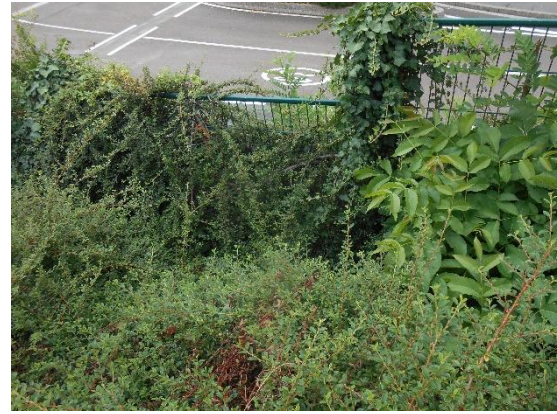
Nous constatons à nouveau que cette zone du parking surplombe la route de Besançon au Sud-Est, et la rue Turgot au Sud et qu'une végétation importante tapisse le flanc du talus, masquant toutes autres constatations.

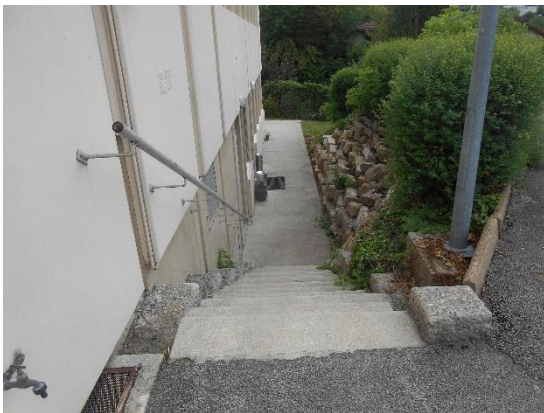
Sur la partie latérale gauche de la plateforme du parking, nous constatons que le soutènement a été réalisé par la pose d'un enrochement, que cet enrochement semble de mauvaise qualité et vétuste. Les rochers sont plutôt petite taille, un fort ravinement (érosion des terres) se produit entre les blocs. Des désolidarisations entre les blocs sont constatées.

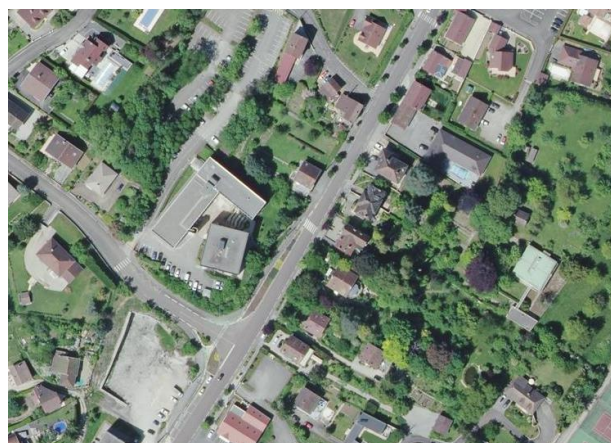
*Aujourd'hui*

Les remblais, issus de terre foisonnée (gonflé par l'air) lors de leur remaniement n'ont pas de stabilité au glissement. La végétation supprimée a probablement été plantée lors de leur réalisation afin de les maintenir en place.
