DONNEUR D'ORDRE  
CENTRE HOSPITALIER UNIVERSITAIRE DE  
REIMS

## Rapport de mission de repérage des matériaux et produits contenant de l'amiante avant démolition d'un immeuble bâti

Numéro d'offre : **2951175 CHU REIMS**  
Numéro de contrat : **C25219666 GARAGE CENTRAL**  
Numéro de rapport (n° de tâche) : **T251481869**  
Date : **07/10/2025**

**GARAGE CENTRAL**  
**45 rue COGNACQ JAY**  
**51100 REIMS**

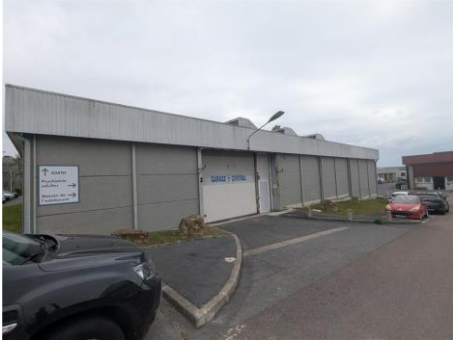
| ELEMENT : Conduit de fluide | | |

| ELEMENT : Conduit de fluide | | |
|---|---|---|
| CENTRE HOSPITALIER UNIVERSITAIRE DE REIMS | T251481869 | Extérieur - Façade Sud-Ouest |

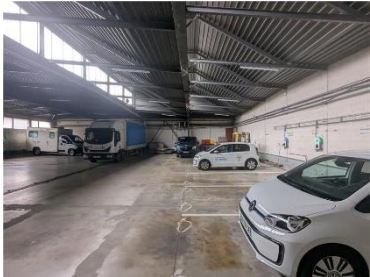
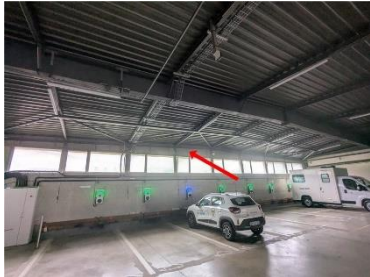
| ELEMENT : Plaques planes | | |

| ELEMENT : Plaques planes | | |
|---|---|---|
| CENTRE HOSPITALIER UNIVERSITAIRE DE REIMS | T251481869 | RDC bas - Parking Utilitaires G00002 |

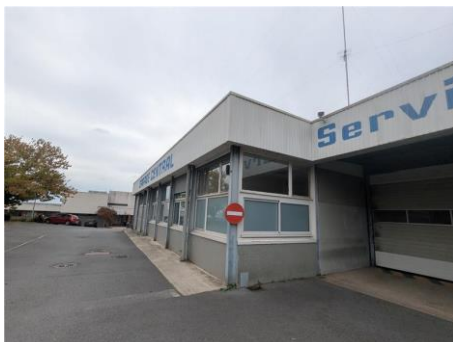
**ELEMENT : Ensemble des fenêtres**

| Nom du client | Numéro de dossier | Partie d'ouvrage |
|---|---|---|
| CENTRE HOSPITALIER UNIVERSITAIRE DE REIMS | T251481869 | Extérieur - Façade Nord-Est |

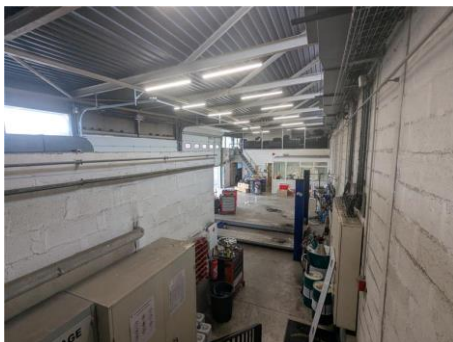
**ELEMENT : Plancher**
**Emplacement**

| Nom du client | Numéro de dossier | Partie d'ouvrage |
|---|---|---|
| CENTRE HOSPITALIER UNIVERSITAIRE DE REIMS | T251481869 | R-1 - Atelier G00011 |

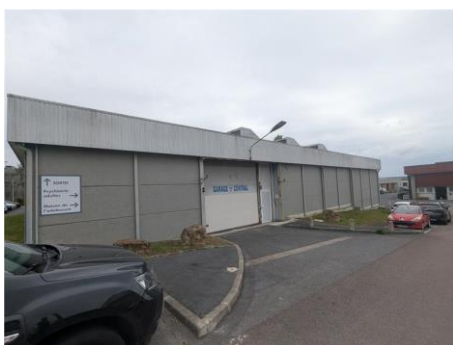
**ELEMENT : Facades lourdes y compris poteaux**
**Emplacement**

| Nom du client | Numéro de dossier | Partie d'ouvrage |
|---|---|---|
| CENTRE HOSPITALIER UNIVERSITAIRE DE REIMS | T251481869 | Extérieur - Façade Sud-Ouest |

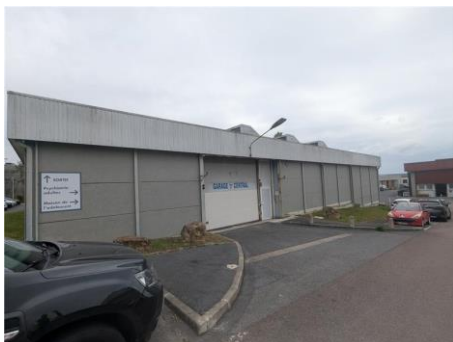
**ELEMENT : Facades lourdes y compris poteaux**
**Emplacement**

| Nom du client | Numéro de dossier | Partie d'ouvrage |
|---|---|---|
| CENTRE HOSPITALIER UNIVERSITAIRE DE REIMS | T251481869 | Extérieur - Façade Sud-Ouest |

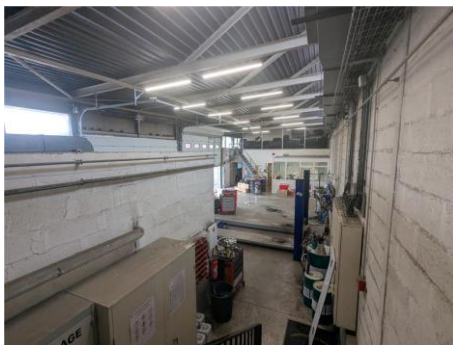
**ELEMENT : Plafond**
**Emplacement**

| Nom du client | Numéro de dossier | Partie d'ouvrage |
|---|---|---|
| CENTRE HOSPITALIER UNIVERSITAIRE DE REIMS | T251481869 | R-1 - Atelier G00011 |

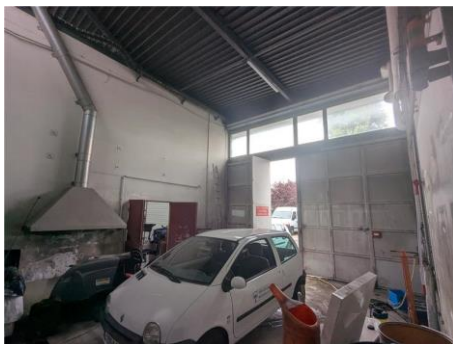
**ELEMENT : Plafond**
**Emplacement**

| Nom du client | Numéro de dossier | Partie d'ouvrage |
|---|---|---|
| CENTRE HOSPITALIER UNIVERSITAIRE DE REIMS | T251481869 | R-1 - Atelier G00013 |

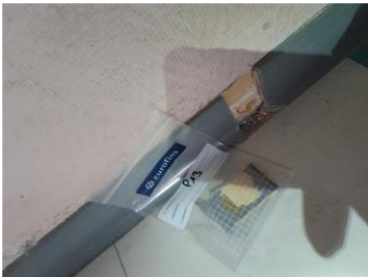
**PRELEVEMENT : P013**

| Vue d'ensemble | | Emplacement | |
|---|---|---|--|
| CENTRE HOSPITALIER UNIVERSITAIRE DE REIMS | T251481869 | RDC - Bureau régulation sanitaire G00020 | |

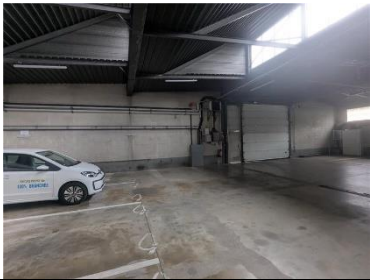
**PRELEVEMENT : P023**

| Vue d'ensemble | | Emplacement | |
|---|---|---|--|
| CENTRE HOSPITALIER UNIVERSITAIRE DE REIMS | T251481869 | RDC - Parking ambulances G00001 | |

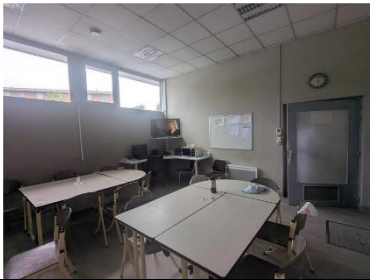
**PRELEVEMENT : P037**

| Vue d'ensemble | | Emplacement | |
|---|---|---|--|
| CENTRE HOSPITALIER UNIVERSITAIRE DE REIMS | T251481869 | RDC - Détente G00007 | |

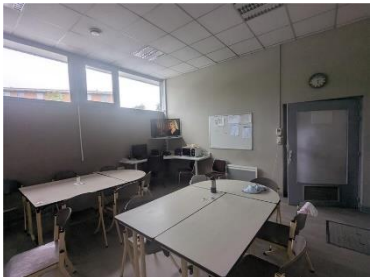
**PRELEVEMENT : P039**

| Vue d'ensemble | | Emplacement | |
|---|---|---|--|
| CENTRE HOSPITALIER UNIVERSITAIRE DE REIMS | T251481869 | RDC - Détente G00007 | |
| Revêtement de sol + Colle | 22/09/2025 | PITEL Pascal | |
| <b>Absence d'amiante</b> | | | |
| J01-COUCHE | Matériau souple de type revêtement de sol (gris) | | |

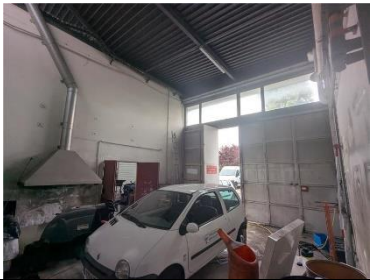
**PRELEVEMENT : P057**

| Vue d'ensemble | | Emplacement | |
|---|---|---|--|
| CENTRE HOSPITALIER UNIVERSITAIRE DE REIMS | T251481869 | R-1 - Atelier G00013 | |

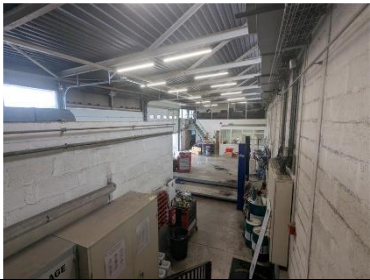
**PRELEVEMENT : P062**

| Vue d'ensemble | | Emplacement | |
|---|---|---|--|
| CENTRE HOSPITALIER UNIVERSITAIRE DE REIMS | T251481869 | R-1 - Atelier G00011 | |

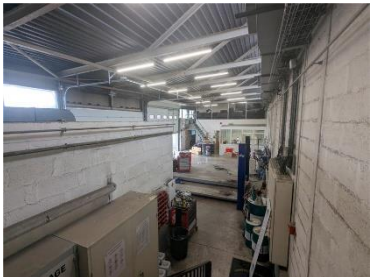
**PRELEVEMENT : P063**

| Vue d'ensemble | | Emplacement | |
|---|---|---|--|
| CENTRE HOSPITALIER UNIVERSITAIRE DE REIMS | T251481869 | R-1 - Atelier G00011 | |

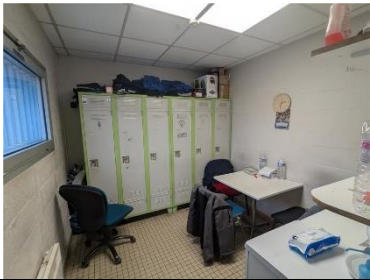
**PRELEVEMENT : P067**

| Vue d'ensemble | | Emplacement | |
|---|---|---|--|
| CENTRE HOSPITALIER UNIVERSITAIRE DE REIMS | T251481869 | R-1 - Vestiaires G00008 | |

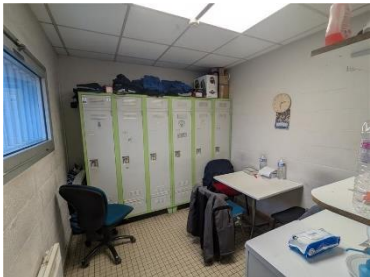
**PRELEVEMENT : P068**

| Vue d'ensemble | | Emplacement | |
|---|---|---|--|
| CENTRE HOSPITALIER UNIVERSITAIRE DE REIMS | T251481869 | R-1 - Vestiaires G00008 | |

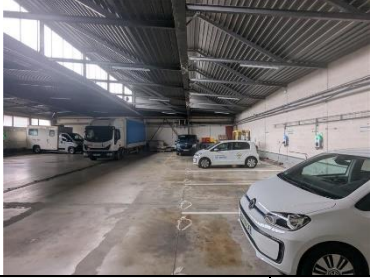
**PRELEVEMENT : P075**

| Vue d'ensemble | | Emplacement | |
|---|---|---|--|
| CENTRE HOSPITALIER UNIVERSITAIRE DE REIMS | T251481869 | RDC bas - Parking Utilitaires G00002 | |

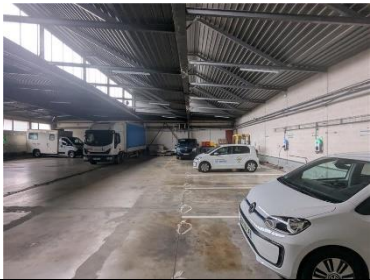
**PRELEVEMENT : P076**

| Vue d'ensemble | | Emplacement | |
|---|---|---|--|
| CENTRE HOSPITALIER UNIVERSITAIRE DE REIMS | T251481869 | RDC bas - Parking Utilitaires G00002 | |

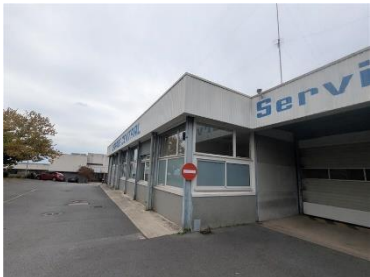
**PRELEVEMENT : P081**

| Vue d'ensemble | | Emplacement | |
|---|---|---|--|
| CENTRE HOSPITALIER UNIVERSITAIRE DE REIMS | T251481869 | Extérieur - Façade Nord-Est | |

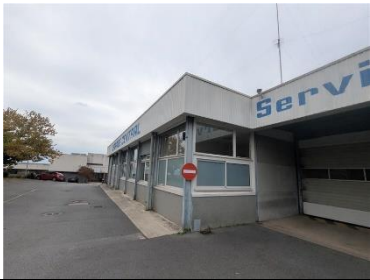
**PRELEVEMENT : P082**

| Vue d'ensemble | | Emplacement | |
|---|---|---|--|
| CENTRE HOSPITALIER UNIVERSITAIRE DE REIMS | T251481869 | Extérieur - Façade Nord-Est | |

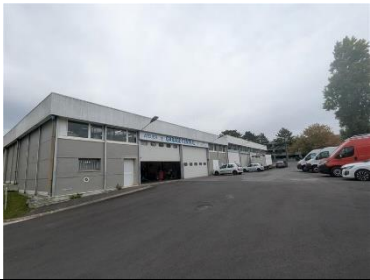
**PRELEVEMENT : P086**

| Vue d'ensemble | | Emplacement | |
|---|---|---|--|
| CENTRE HOSPITALIER UNIVERSITAIRE DE REIMS | T251481869 | Extérieur - Façade Sud-Est | |

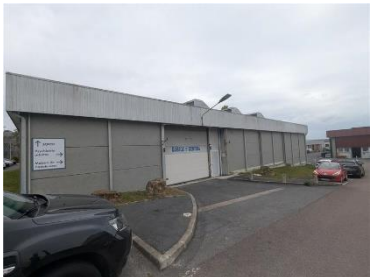
**PRELEVEMENT : P095**

| Vue d'ensemble | | Emplacement | |
|---|---|---|--|
| CENTRE HOSPITALIER UNIVERSITAIRE DE REIMS | T251481869 | Extérieur - Façade Sud-Ouest | |

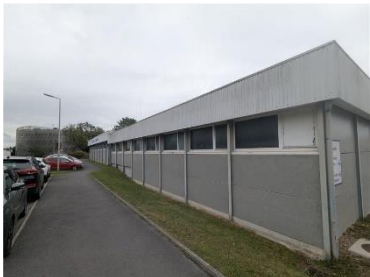
**PRELEVEMENT : P096**

| Vue d'ensemble | | Emplacement | |
|---|---|---|--|
| CENTRE HOSPITALIER UNIVERSITAIRE DE REIMS | T251481869 | Extérieur - Façade Nord-Ouest | |
