## Rapport de mission de repérage des matériaux et produits contenant de l'amiante avant démolition

| Nature du bâtiment : <b>Bâtiment 3A / 3B</b><br>Cat. du bâtiment : <b>Etablissements sanitaires : Hôpitaux et cliniques</b><br>Nombre de Locaux :<br>Etage :<br>Numéro de Lot :<br>Référence Cadastre : <b>NC</b><br>Date du Permis de Construire : <b>Antérieur au 1 juillet 1997</b> | | |
| <b>Rapport N° : 108188 EPSM Morbihan 22.06.26 A</b><br><b>Le repérage a été réalisé le : 12/03/2025</b><br>Par : <b>DENIAUD Michel</b><br>N° certificat de qualification : <b>CPDI3609</b><br>Date d'obtention : <b>09/06/2021</b><br>Le présent rapport est établi par une personne dont les compétences sont certifiées par :<br><b>ICERT</b><br><b>Batiment G</b><br><b>Parc Edonia - rue de la terre victoria</b><br><b>35760 SAINT-GRÉGOIRE</b><br>Date de commande : 05/03/2025 | | |

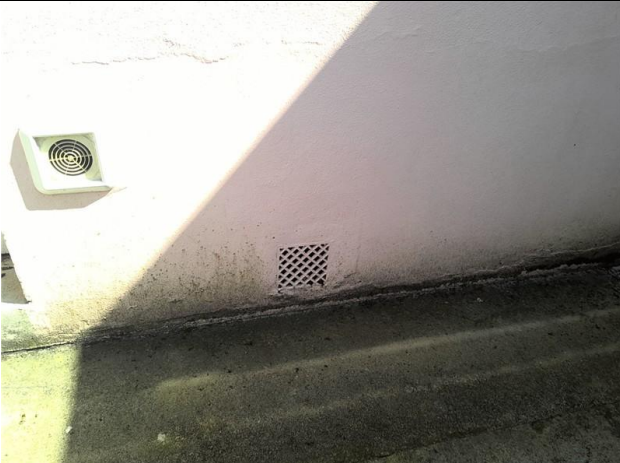
| ELEMENT : Conduit | | |
|---|---|---|
| Emplacement | | |

| ELEMENT : Conduit | | |
|---|---|---|
| Conduit - Cour intérieur | | Présence d'amiante |

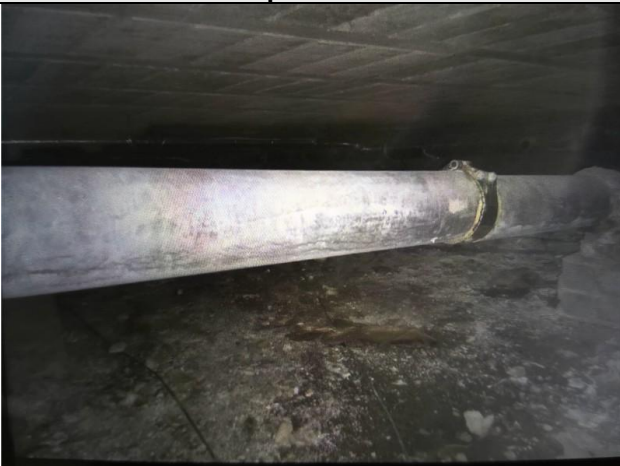
| ELEMENT : Conduit | | |
|---|---|---|
| Emplacement | | |

| ELEMENT : Conduit | | |
|---|---|---|
| Conduit - Toutes zones | | Présence d'amiante |

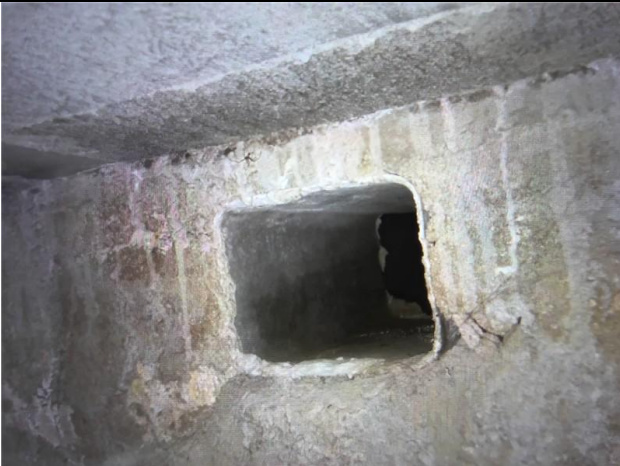
| ELEMENT : Conduit | | |
|---|---|---|
| Emplacement | | |

| ELEMENT : Conduit | | |
|---|---|---|
| Conduit - Toutes zones | | Présence d'amiante |

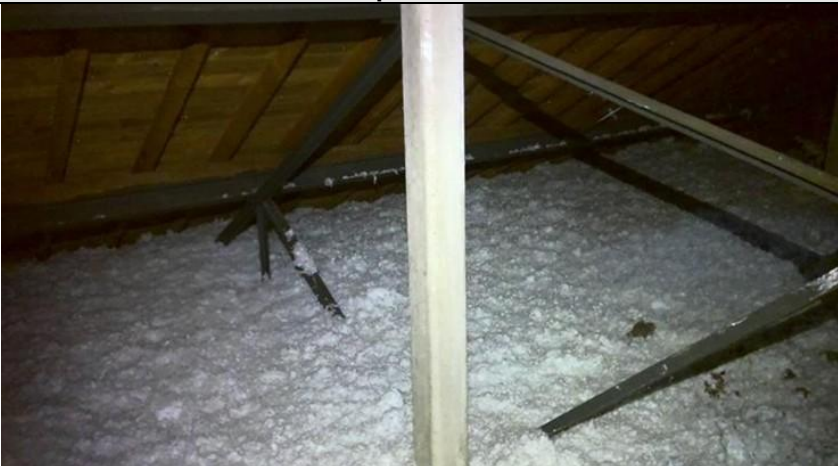
| ELEMENT : Conduit | | |
|---|---|---|
| Emplacement | | |

| ELEMENT : Conduit | | |
|---|---|---|
| Conduit - Toutes zones | | Présence d'amiante |

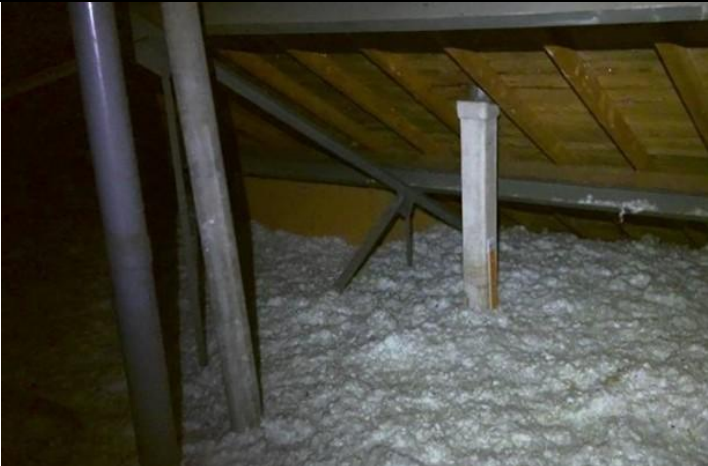
| ELEMENT : Conduit | | |
|---|---|---|
| Emplacement | | |

| ELEMENT : Conduit | | |
|---|---|---|
| Conduit - Toutes zones | | Présence d'amiante |

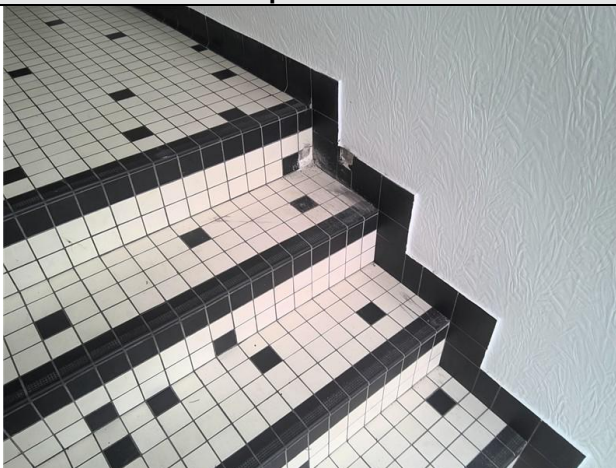
#### Emplacement

| Nom du client | Numéro de dossier | Pièce ou local |
|---|---|---|
| Plinthes - Toutes zones | Présence d'amiante | |

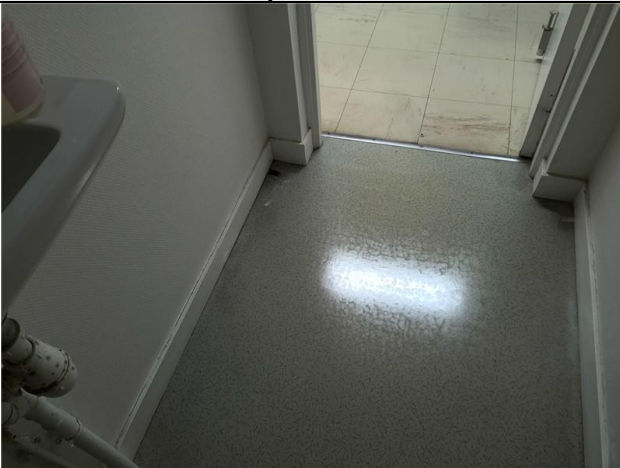
| PRELEVEMENT : P028 | | |
|---|---|---|
| Emplacement | | |

| PRELEVEMENT : P028 | | |
|---|---|---|
| Sol - Sol | | Présence d'amiante |

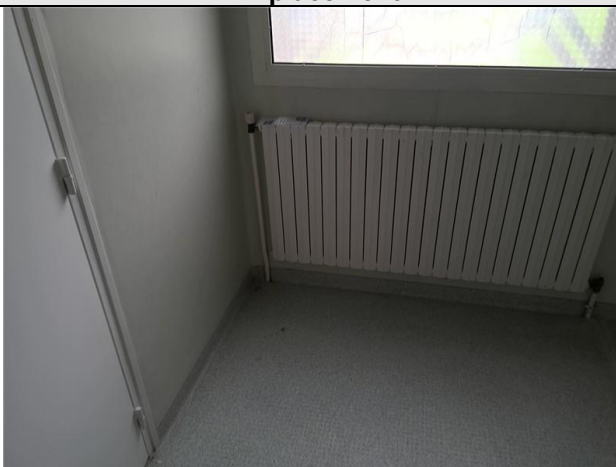
#### Emplacement

| Nom du client | Numéro de dossier | Pièce ou local |
|---|---|---|
| Sol - Sol | Présence d'amiante | |

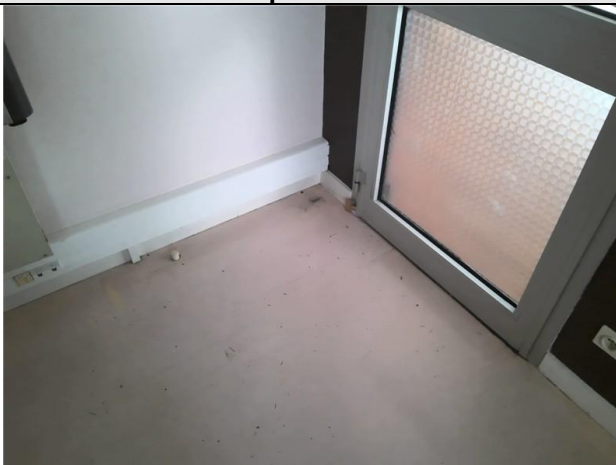
### Emplacement

| Nom du client | Numéro de dossier | Pièce ou local |
|---|---|---|
| Sol - Sol | absence d'amiante | |

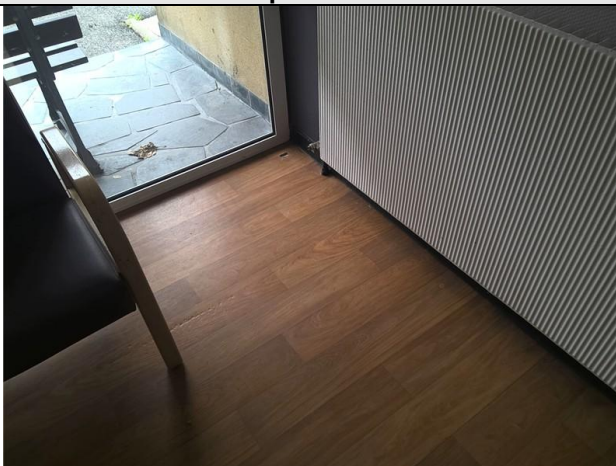
### Emplacement

| Nom du client | Numéro de dossier | Pièce ou local |
|---|---|---|
| Sol - Sol | absence d'amiante | |

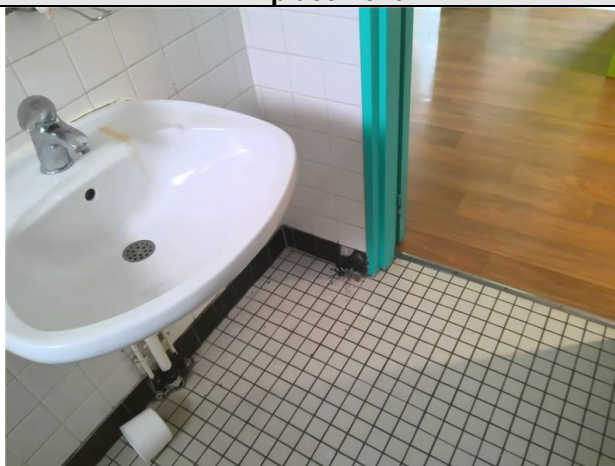
### Emplacement

| Localisation | Résultat |
|---|---|
| Plinthes - Toutes zones | absence d'amiante |

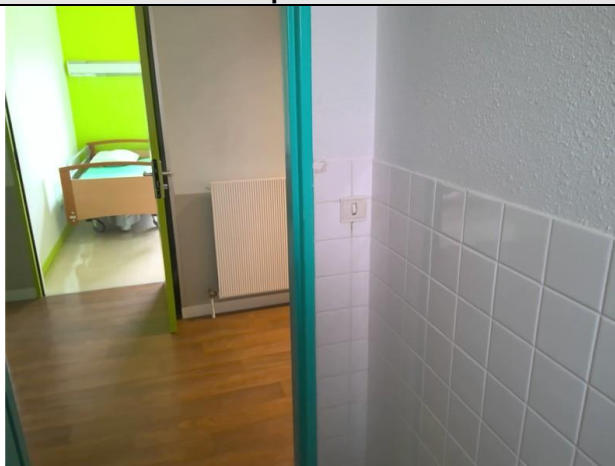
### Emplacement

| Localisation | Résultat |
|---|---|
| Faïence - Toutes zones | Présence d'amiante |

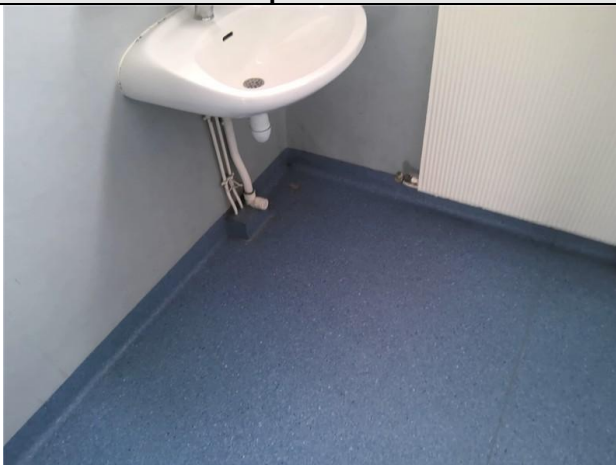
#### Emplacement

| Localisation | Résultat |
|---|---|
| Sol - Sol | absence d'amiante |

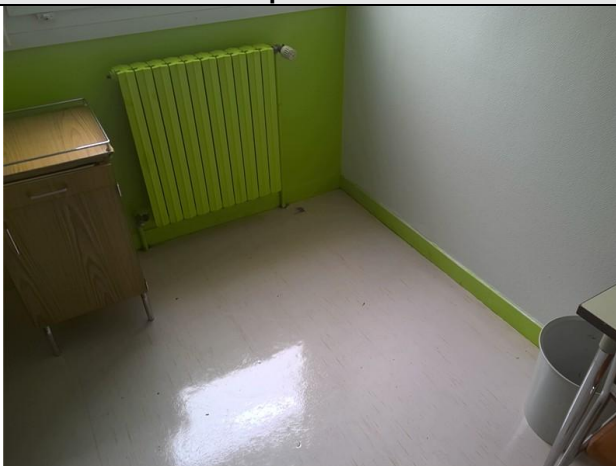
#### Emplacement

| Localisation | Résultat |
|---|---|
| Sol - Sol | absence d'amiante |

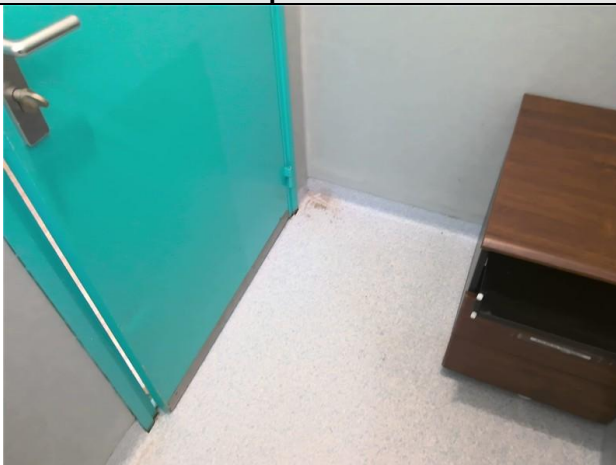
### Emplacement

| Nom du client | Numéro de dossier | Pièce ou local |
|---|---|---|
| Sol - Sol | Présence d'amiante | |

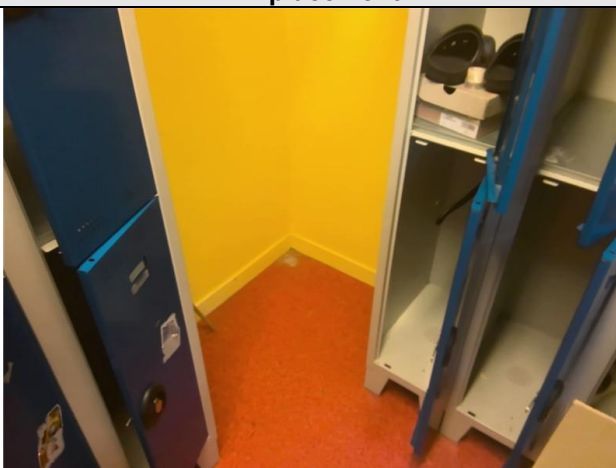
### Emplacement

| Nom du client | Numéro de dossier | Pièce ou local |
|---|---|---|
| Sol - Sol vestiaire | absence d'amiante | |

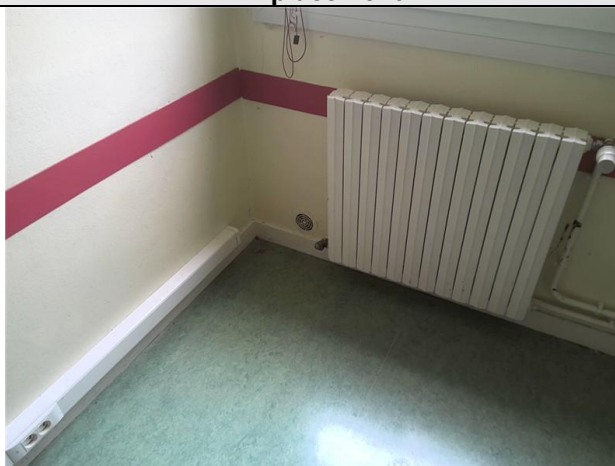
#### Emplacement

| Nom du client | Numéro de dossier | Pièce ou local |
|---|---|---|
| Sol - Sol | absence d'amiante | |

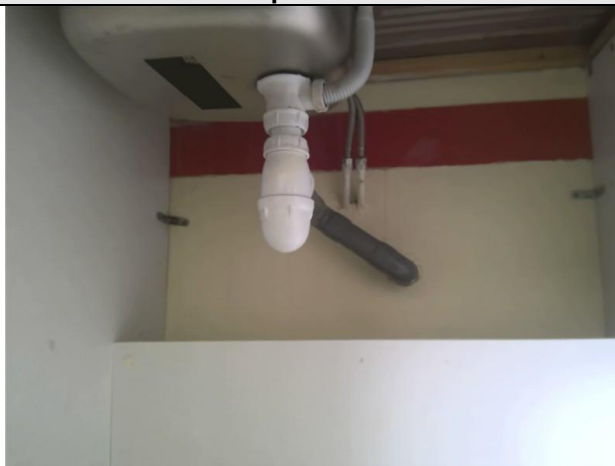
#### Emplacement

| Nom du client | Numéro de dossier | Pièce ou local |
|---|---|---|
| Evier - Toutes zones | absence d'amiante | |

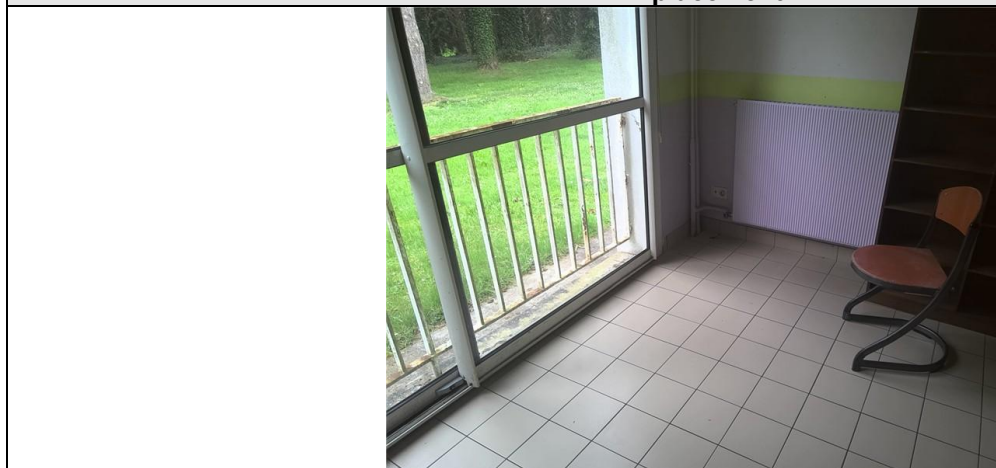
#### Emplacement

| Nom du client | Numéro de dossier | Pièce ou local |
|---|---|---|
| Sol - Sol | absence d'amiante | |

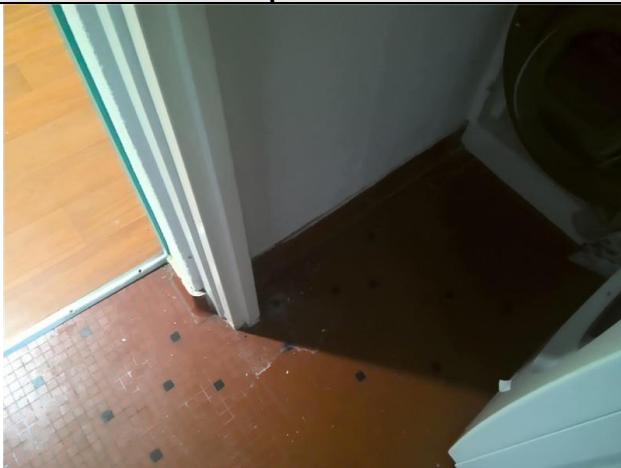
| PRELEVEMENT : P050 | | |
|---|---|---|
| Emplacement | | |

| PRELEVEMENT : P050 | | |
|---|---|---|
| Sol - Sol | | absence d'amiante |

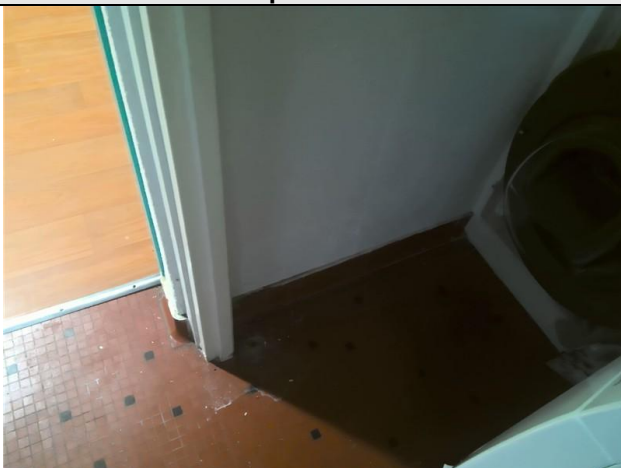
| PRELEVEMENT : P050 | | |
|---|---|---|
| Emplacement | | |

| PRELEVEMENT : P050 | | |
|---|---|---|
| Plinthes - Toutes zones | | absence d'amiante |

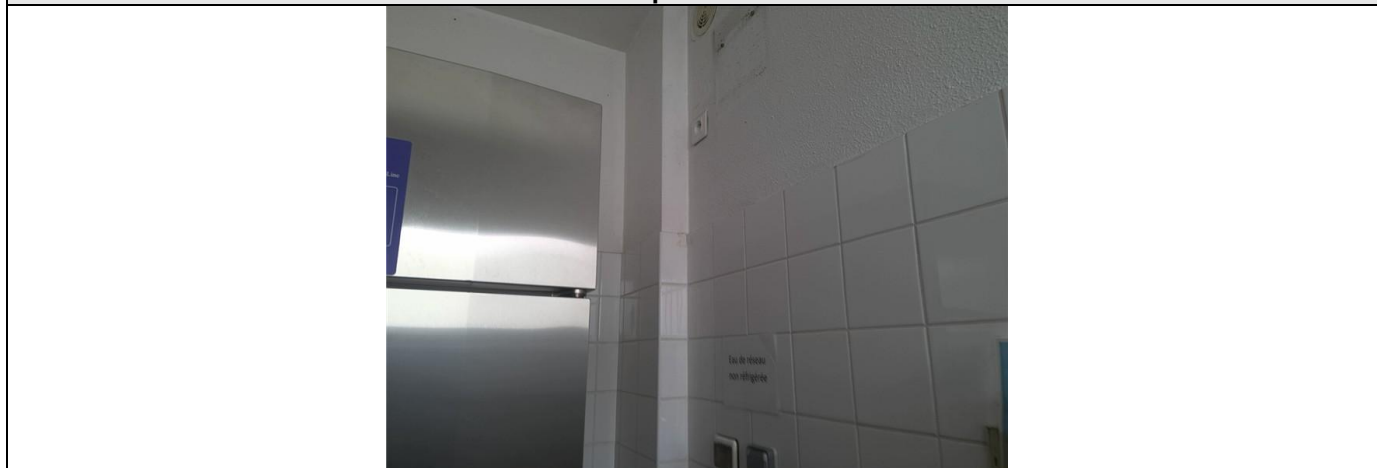
#### Emplacement

| Nom du client | Numéro de dossier | Pièce ou local |
|---|---|---|
| Faïence - Toutes zones | absence d'amiante | |

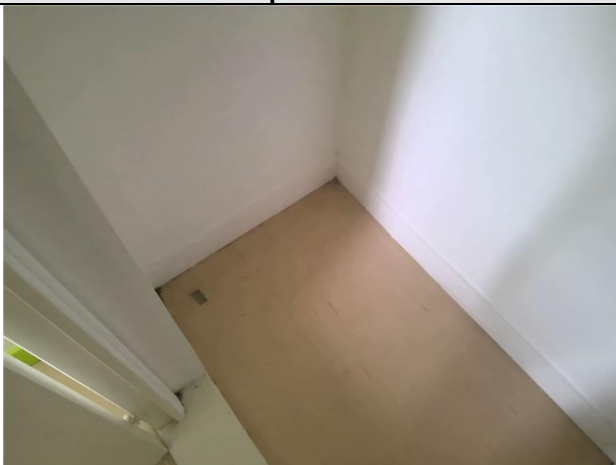
### Emplacement

| Nom du client | Numéro de dossier | Pièce ou local |
|---|---|---|
| Sol - Sol | absence d'amiante | |

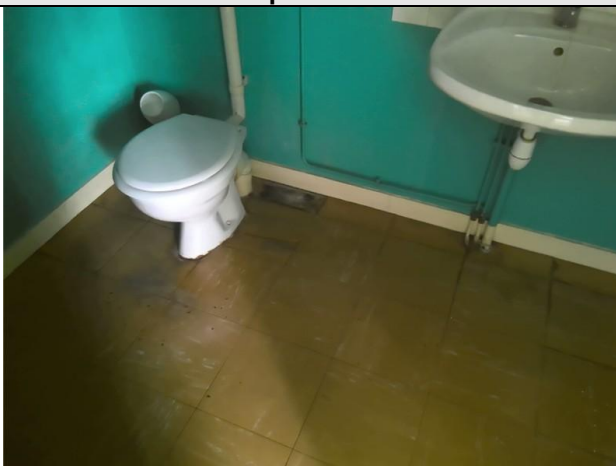
### Emplacement

| Nom du client | Numéro de dossier | Pièce ou local |
|---|---|---|
| Sol - Sol wc | Présence d'amiante | |

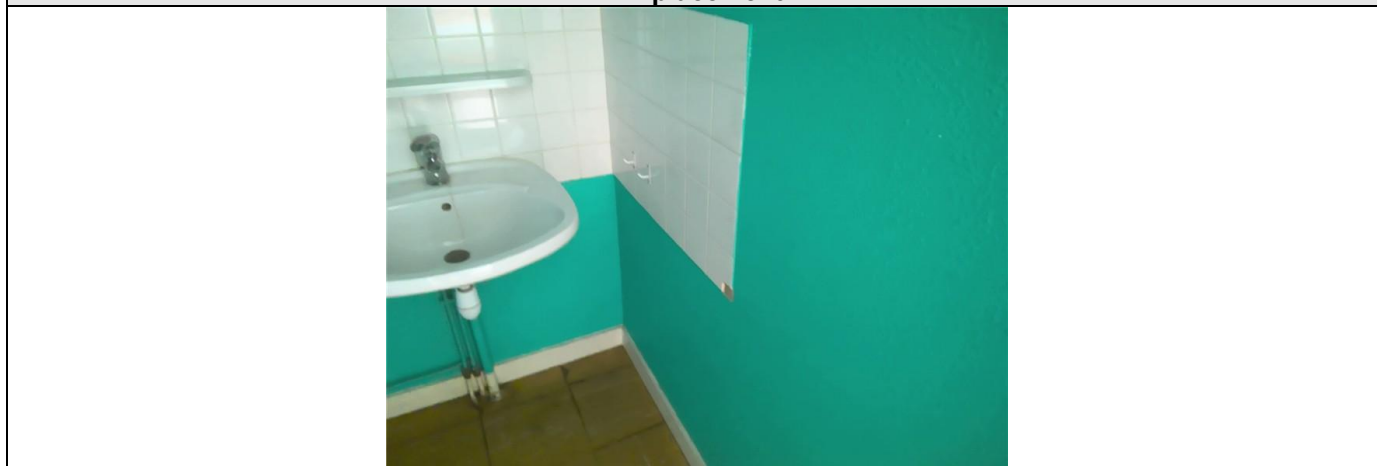
**Emplacement**

absence d'amiante

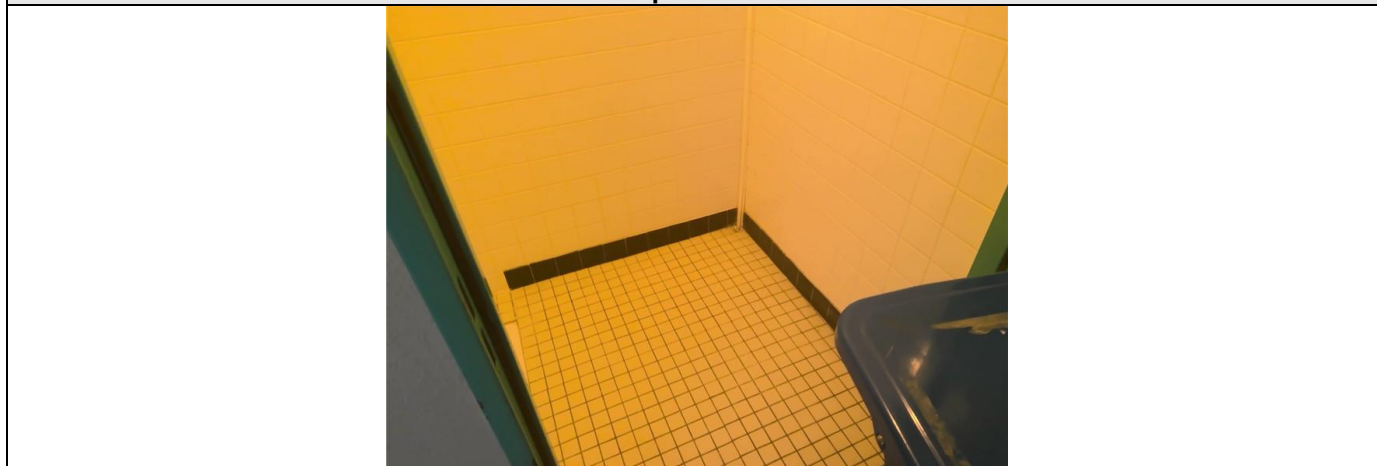
**Emplacement**

absence d'amiante

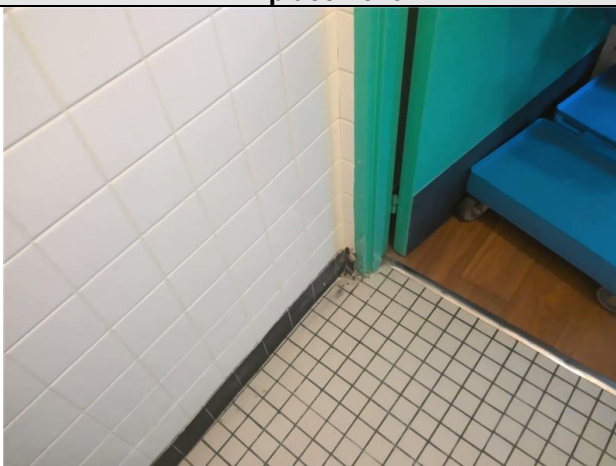
#### Emplacement

| Nom du client | Numéro de dossier | Pièce ou local |
|---|---|---|
| Plinthes - Toutes zones | absence d'amiante | |

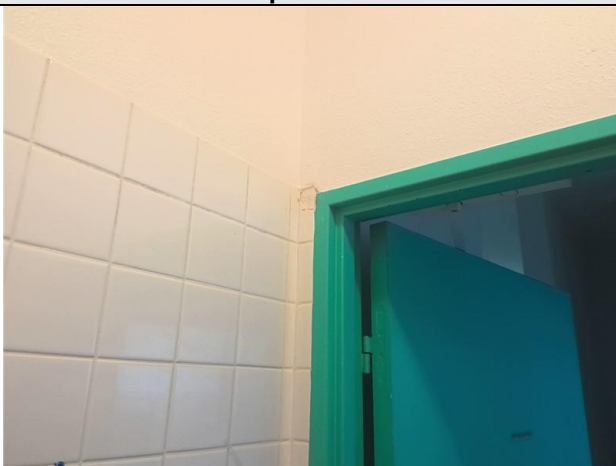
#### Emplacement

| Nom du client | Numéro de dossier | Pièce ou local |
|---|---|---|
| Faïence - Toutes zones | absence d'amiante | |

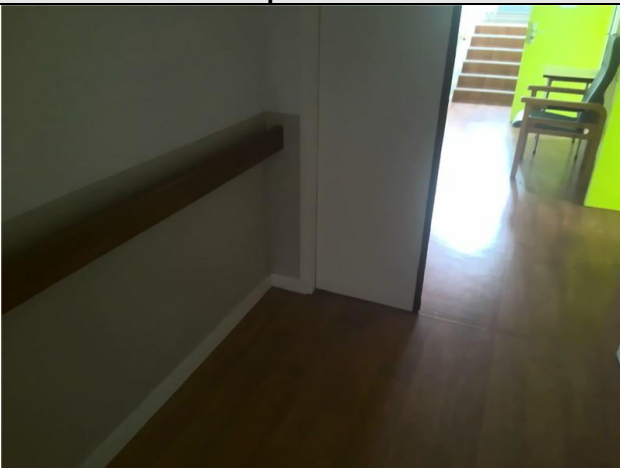
| PRELEVEMENT : P060 | | |
|---|---|---|
| Emplacement | | |

| PRELEVEMENT : P060 | | |
|---|---|---|
| Sol - Sol | | Présence d'amiante |

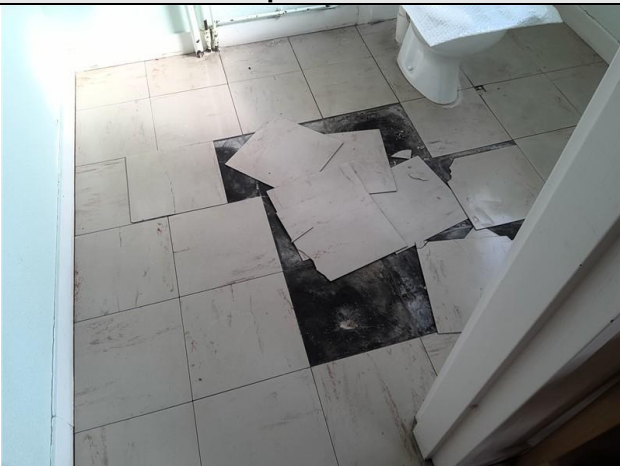
| PRELEVEMENT : P060 | | |
|---|---|---|
| Emplacement | | |

| PRELEVEMENT : P060 | | |
|---|---|---|
| Sol - Sol wc | | Présence d'amiante |

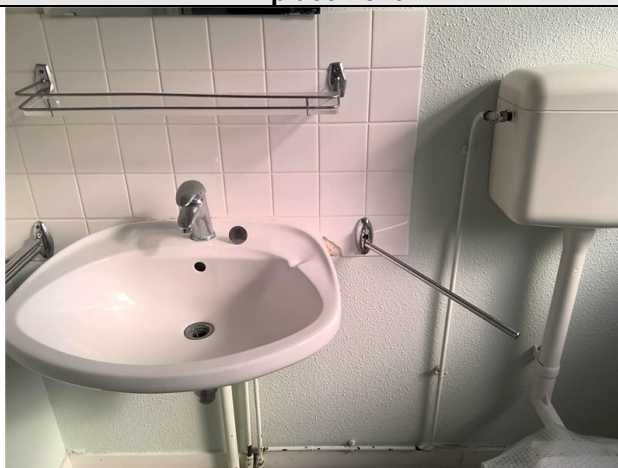
#### Emplacement

| Nom du client | Numéro de dossier | Pièce ou local |
|---|---|---|
| Faïence - WC | absence d'amiante | |

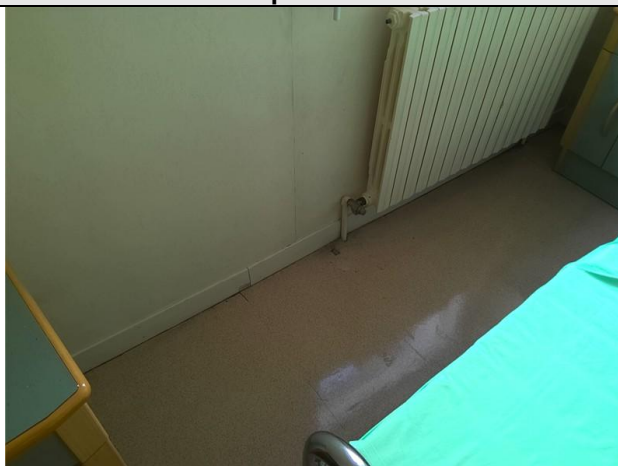
#### Emplacement

| Nom du client | Numéro de dossier | Pièce ou local |
|---|---|---|
| Sol - Sol | absence d'amiante | |

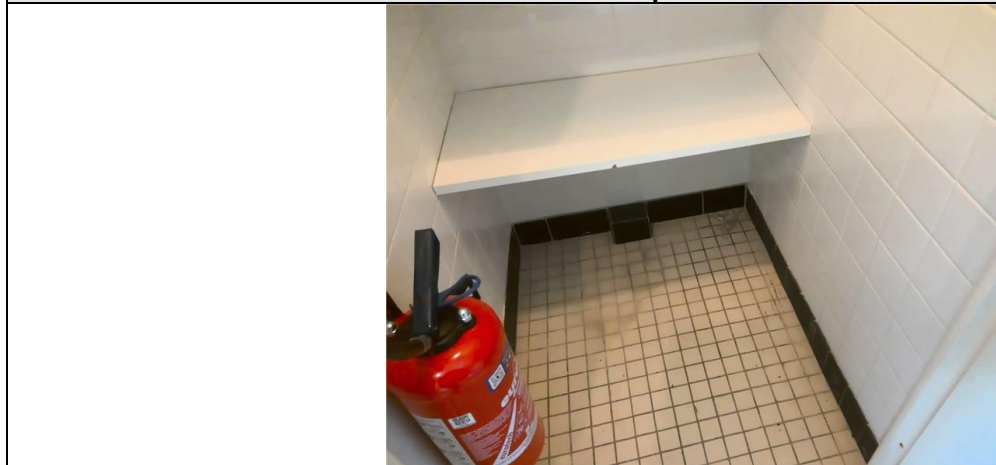
### Emplacement

| Nom du client | Numéro de dossier | Pièce ou local |
|---|---|---|
| Sol - Sol | absence d'amiante | |

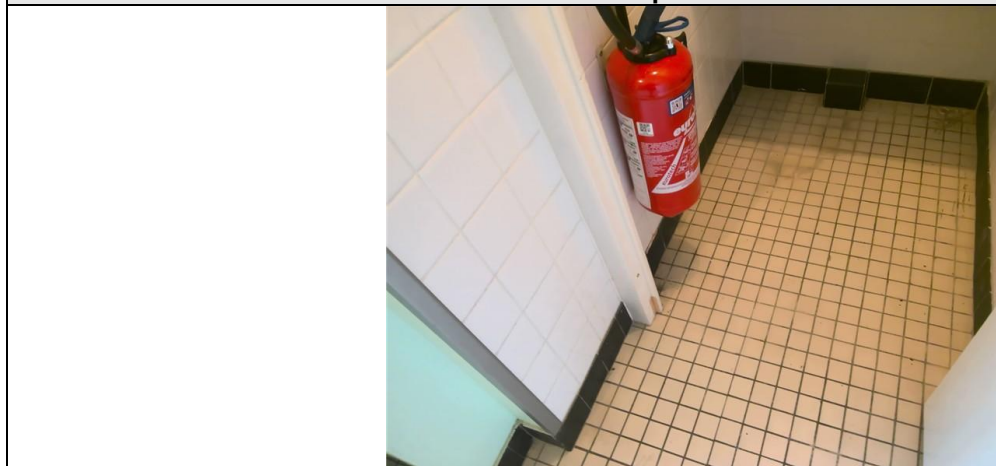
### Emplacement

| Nom du client | Numéro de dossier | Pièce ou local |
|---|---|---|
| Plinthes - Toutes zones | absence d'amiante | |

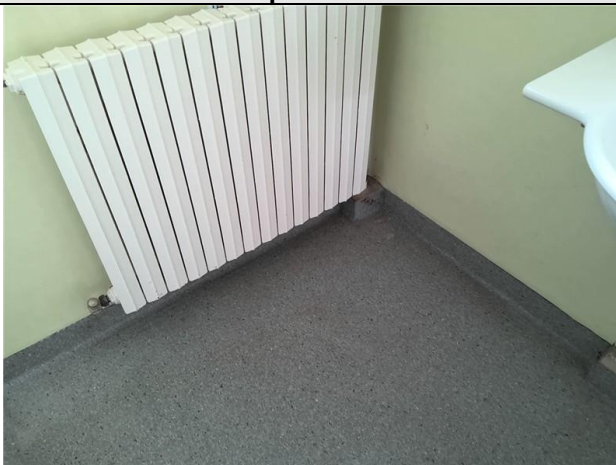
### Emplacement

| Nom du client | Numéro de dossier | Pièce ou local |
|---|---|---|
| Sol - Sol | absence d'amiante | |

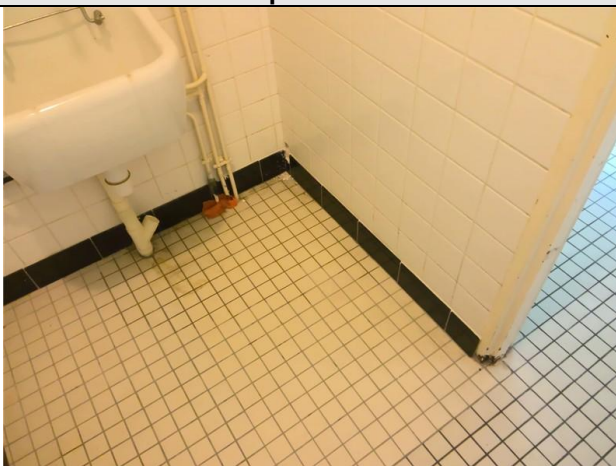
### Emplacement

| Nom du client | Numéro de dossier | Pièce ou local |
|---|---|---|
| Plinthes - Toutes zones | absence d'amiante | |

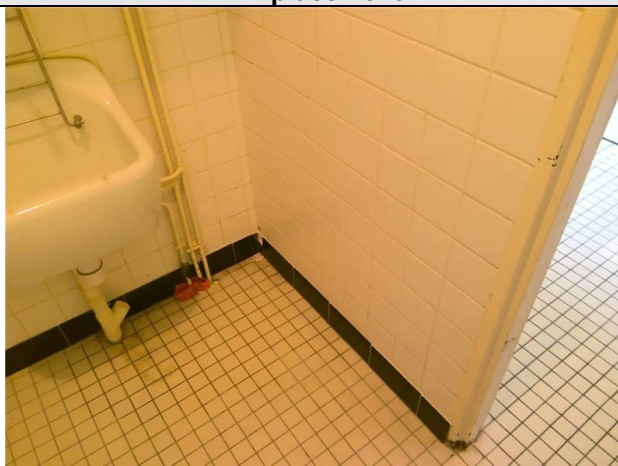
#### Emplacement

| Nom du client | Numéro de dossier | Pièce ou local |
|---|---|---|
| Faïence - Toutes zones | absence d'amiante | |

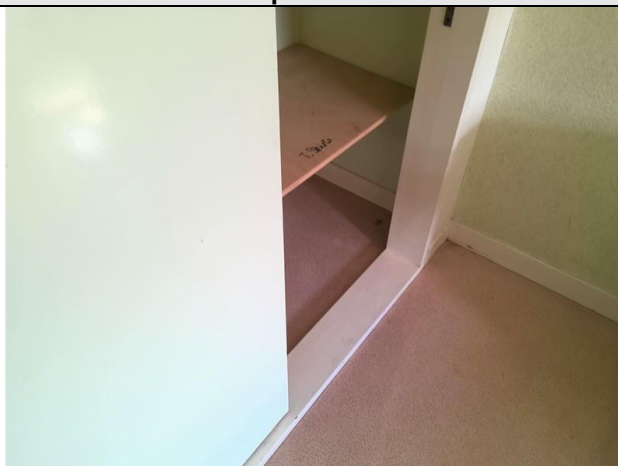
#### Emplacement

| Nom du client | Numéro de dossier | Pièce ou local |
|---|---|---|
| Sol - Sol | absence d'amiante | |

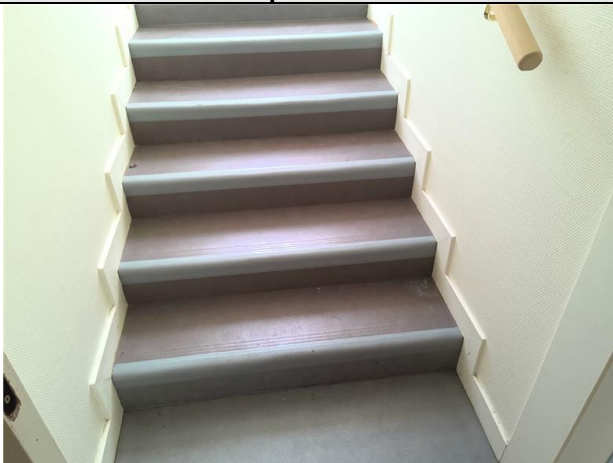
#### Emplacement

| Nom du client | Numéro de dossier | Pièce ou local |
|---|---|---|
| Sol - Escalier | absence d'amiante | |

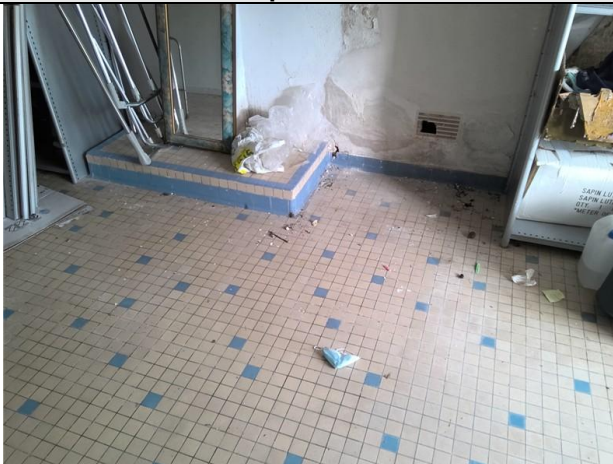
#### Emplacement

| Nom du client | Numéro de dossier | Pièce ou local |
|---|---|---|
| Sol - Sol | absence d'amiante | |

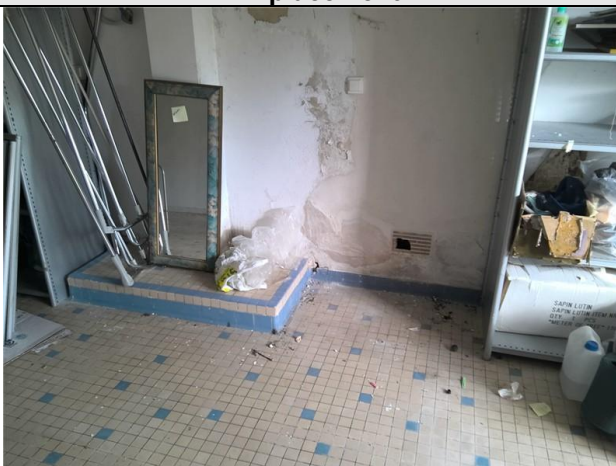
#### Emplacement

| Nom du client | Numéro de dossier | Pièce ou local |
|---|---|---|
| Plinthes - Toutes zones | Présence d'amiante | |

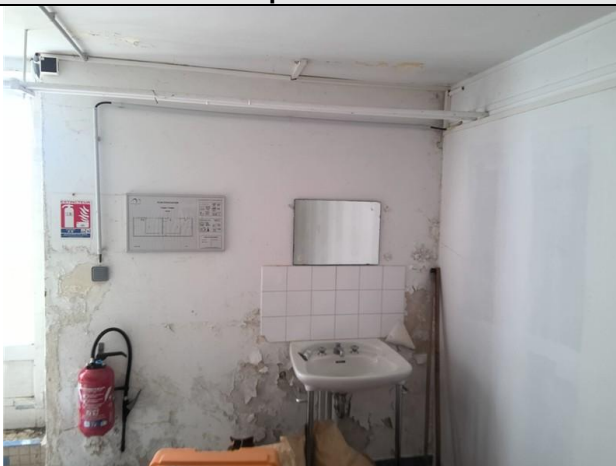
#### Emplacement

| Nom du client | Numéro de dossier | Pièce ou local |
|---|---|---|
| Faïence - Toutes zones | Présence d'amiante | |

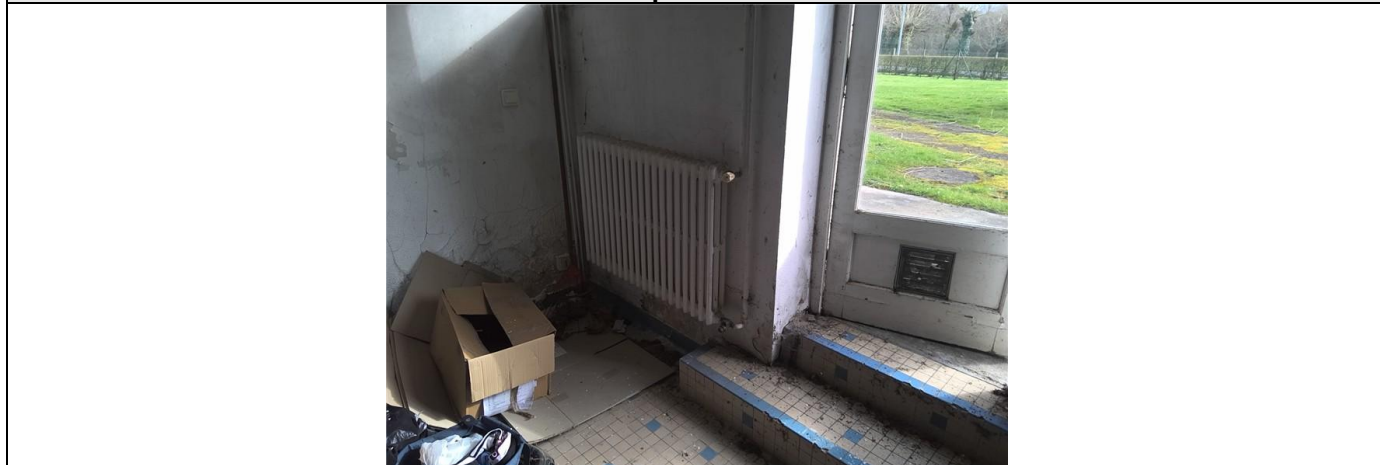
#### Emplacement

| Nom du client | Numéro de dossier | Pièce ou local |
|---|---|---|
| Mur périphérique bas - Toutes zones | absence d'amiante | |

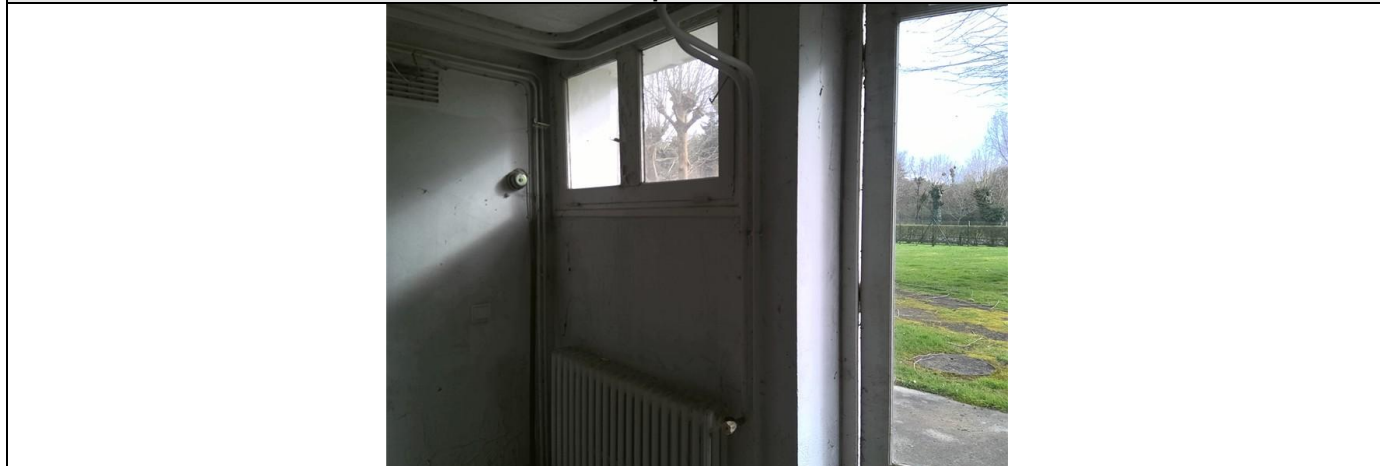
#### Emplacement

| Nom du client | Numéro de dossier | Pièce ou local |
|---|---|---|
| Mur périphérique haut - Toutes zones | absence d'amiante | |

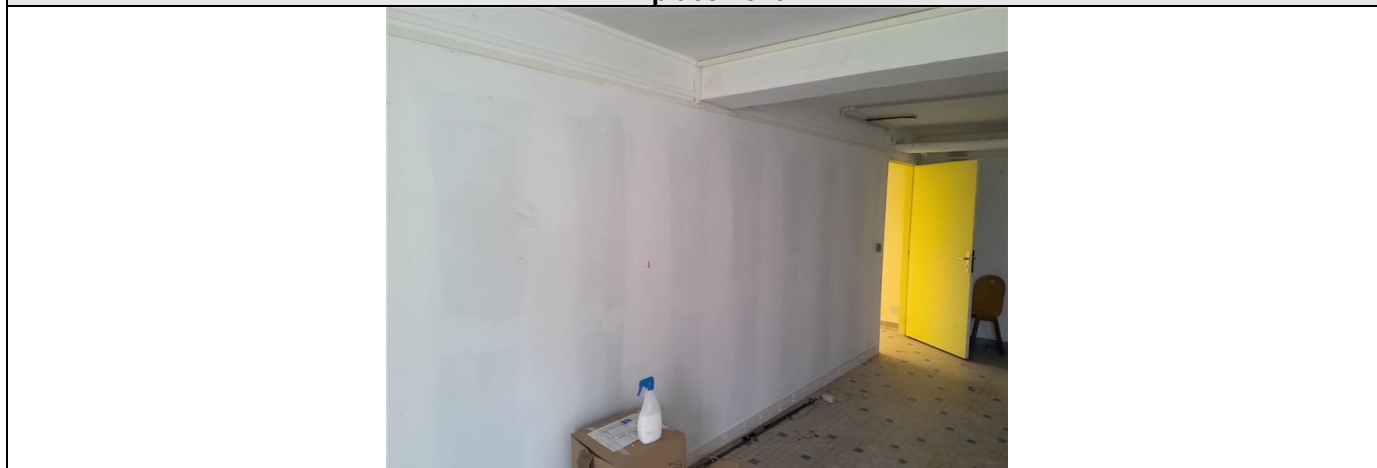
#### Emplacement

| Nom du client | Numéro de dossier | Pièce ou local |
|---|---|---|
| Murs et cloisons - Toutes zones | absence d'amiante | |

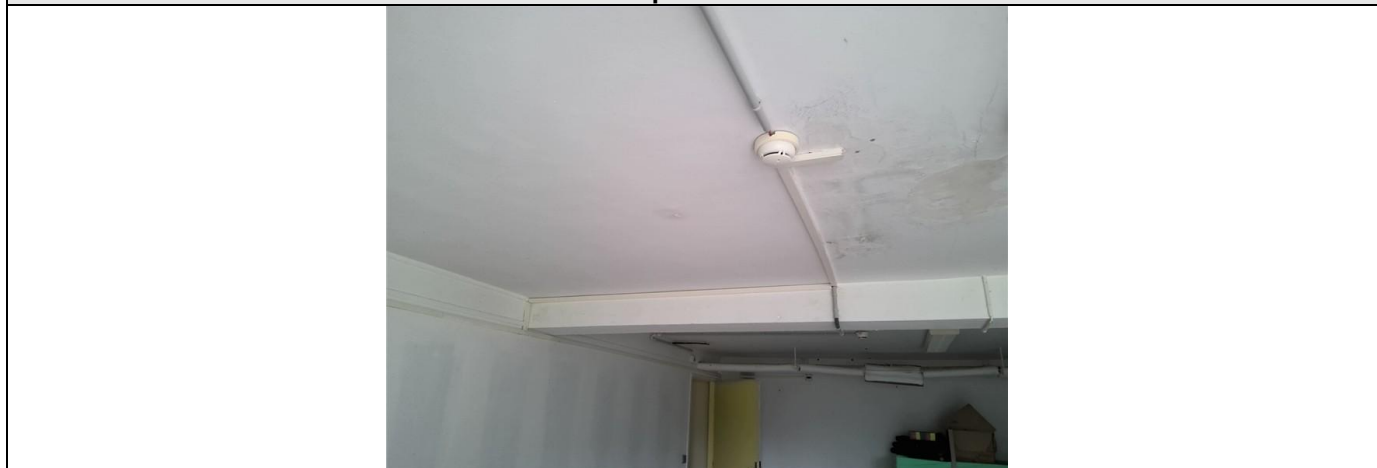
#### Emplacement

| Nom du client | Numéro de dossier | Pièce ou local |
|---|---|---|
| Plafond - Plafond | absence d'amiante | |

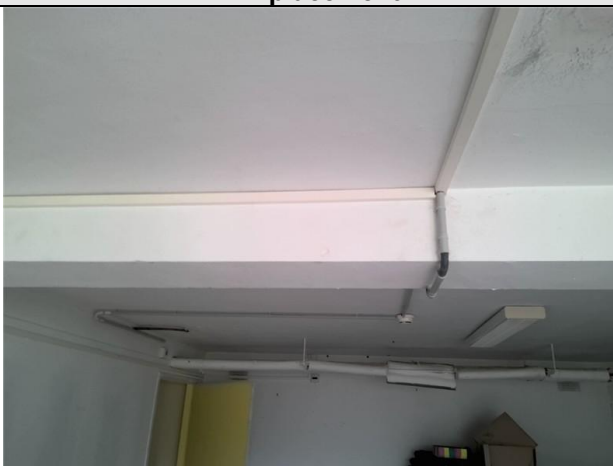
### Emplacement

| Nom du client | Numéro de dossier | Pièce ou local |
|---|---|---|
| Plafond - Poutre | absence d'amiante | |

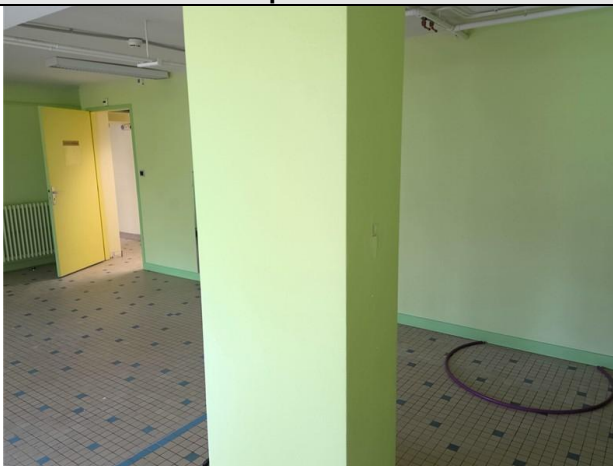
### Emplacement

| Nom du client | Numéro de dossier | Pièce ou local |
|---|---|---|
| Poteau - Poteau | absence d'amiante | |

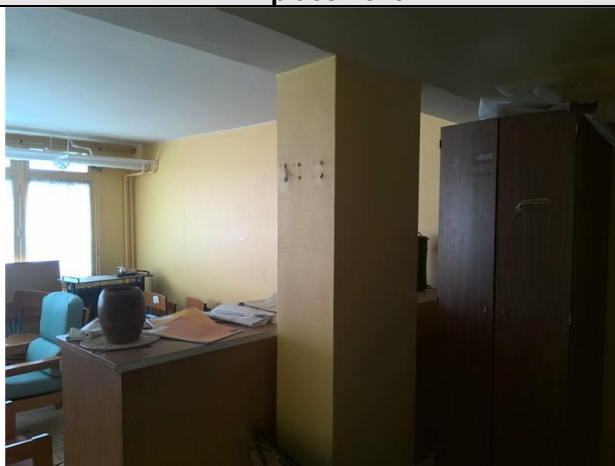
| Nom du client | Numéro de dossier | Pièce ou local |
|---|---|---|
| Poteau - Poteau | absence d'amiante | |

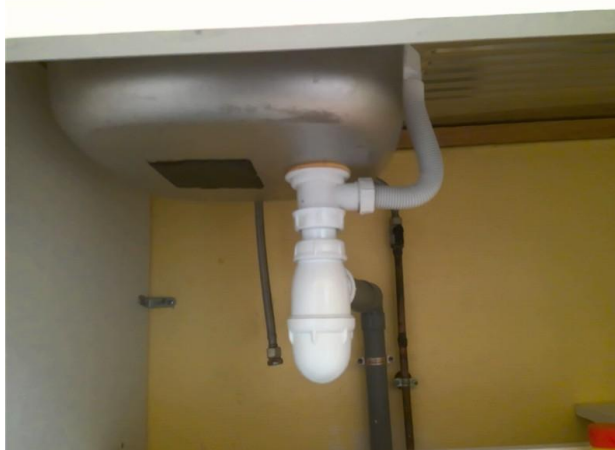
### PRELEVEMENT : P081

| Nom du client | Numéro de dossier | Pièce ou local |
|---|---|---|
| Evier - Toutes zones | absence d'amiante | |

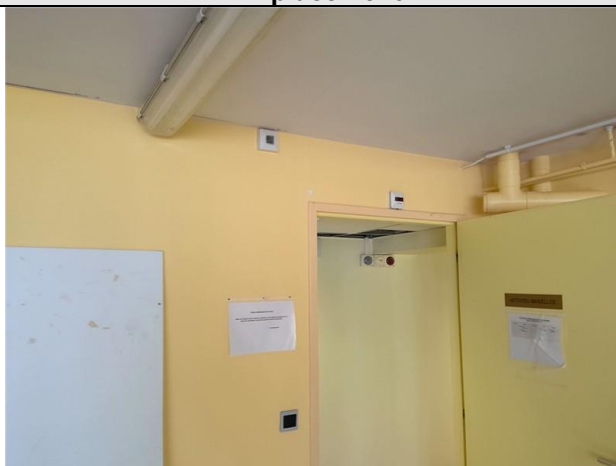
### PRELEVEMENT : P082

| Nom du client | Numéro de dossier | Pièce ou local |
|---|---|---|
| Murs et cloisons - Toutes zones | absence d'amiante | |

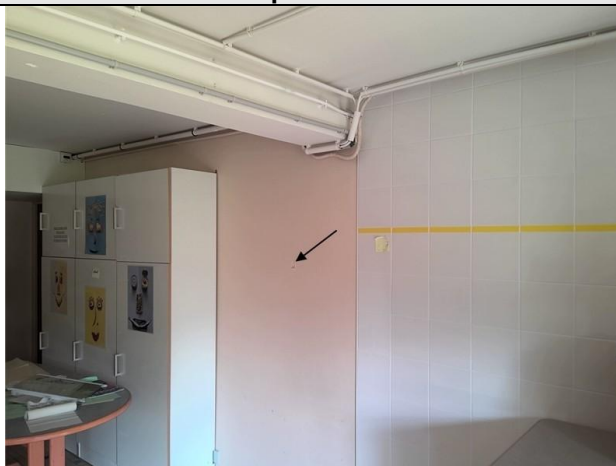
### PRELEVEMENT : P083

| Nom du client | Numéro de dossier | Pièce ou local |
|---|---|---|
| Mur périphérique haut - Toutes zones | absence d'amiante | |

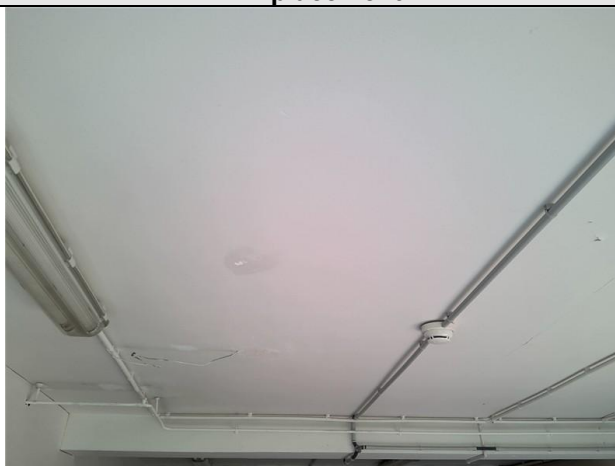
### PRELEVEMENT : P084

| Nom du client | Numéro de dossier | Pièce ou local |
|---|---|---|
| Plafond - Plafond | absence d'amiante | |

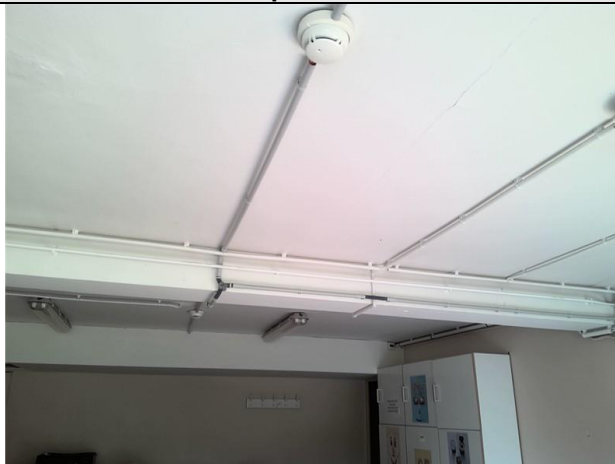
### PRELEVEMENT : P085

| Nom du client | Numéro de dossier | Pièce ou local |
|---|---|---|
| Plafond - Poutre | absence d'amiante | |

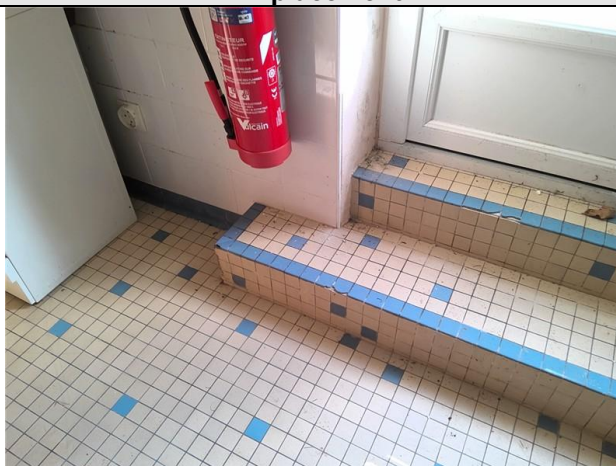
### PRELEVEMENT : P086

| Nom du client | Numéro de dossier | Pièce ou local |
|---|---|---|
| Marches - Marches | Présence d'amiante | |

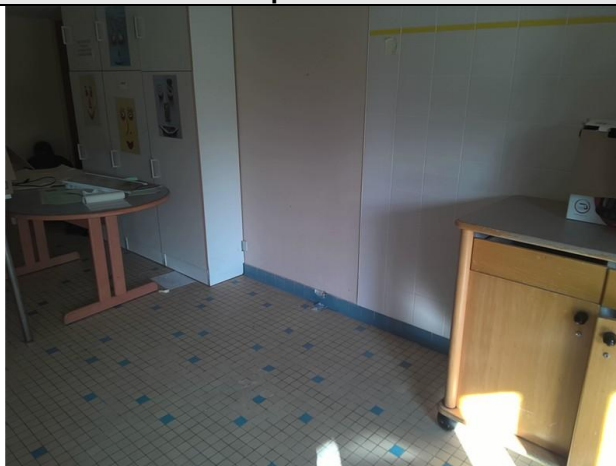
### PRELEVEMENT : P087

| Nom du client | Numéro de dossier | Pièce ou local |
|---|---|---|
| Plinthes - Toutes zones | Présence d'amiante | |

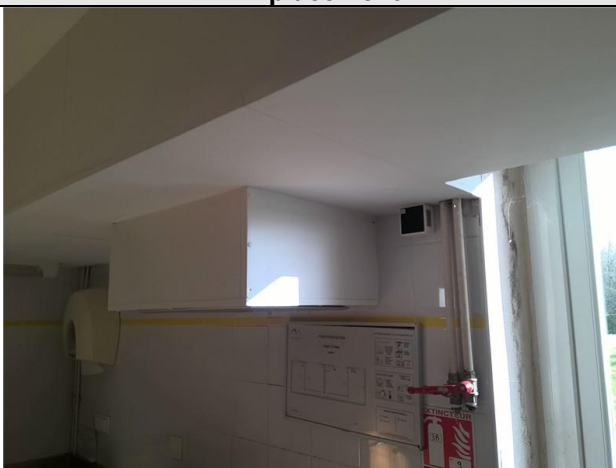
### PRELEVEMENT : P088

| Nom du client | Numéro de dossier | Pièce ou local |
|---|---|---|
| Faïence - Toutes zones | absence d'amiante | |

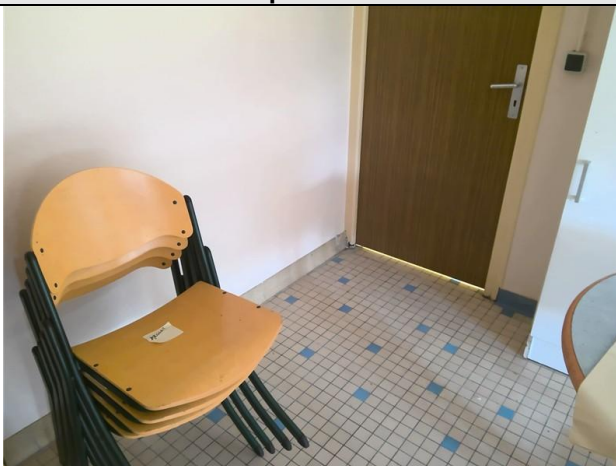
### PRELEVEMENT : P089

| Nom du client | Numéro de dossier | Pièce ou local |
|---|---|---|
| Plinthes - Toutes zones | absence d'amiante | |

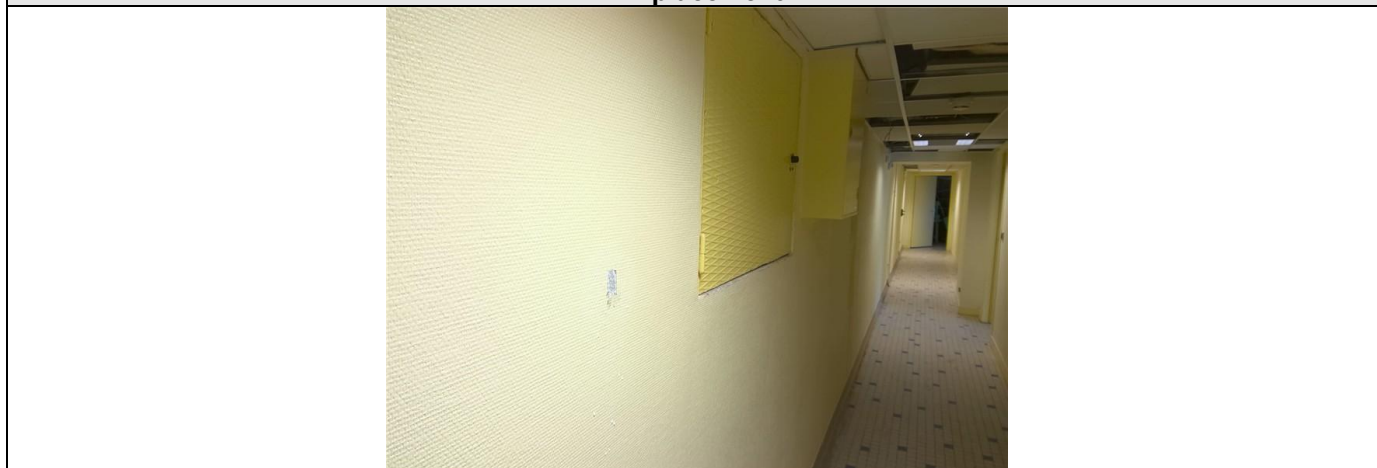
### PRELEVEMENT : P090

| Nom du client | Numéro de dossier | Pièce ou local |
|---|---|---|
| Mur - Toutes zones | absence d'amiante | |
