## Rapport de mission de repérage des matériaux et produits contenant de l'amiante avant démolition

| Nature du bâtiment : <b>Bâtiment 3A / 3B</b><br>Cat. du bâtiment : <b>Etablissements sanitaires : Hôpitaux et cliniques</b><br>Nombre de Locaux :<br>Etage :<br>Numéro de Lot :<br>Référence Cadastre : <b>NC</b><br>Date du Permis de Construire : <b>Antérieur au 1 juillet 1997</b> | | |
| <b>Rapport N° : 108188 EPSM Morbihan 22.06.26 A</b><br><b>Le repérage a été réalisé le : 12/03/2025</b><br>Par : <b>DENIAUD Michel</b><br>N° certificat de qualification : <b>CPDI3609</b><br>Date d'obtention : <b>09/06/2021</b><br>Le présent rapport est établi par une personne dont les compétences sont certifiées par :<br><b>ICERT</b><br><b>Batiment G</b><br><b>Parc Edonia - rue de la terre victoria</b><br><b>35760 SAINT-GRÉGOIRE</b><br>Date de commande : 05/03/2025 | | |

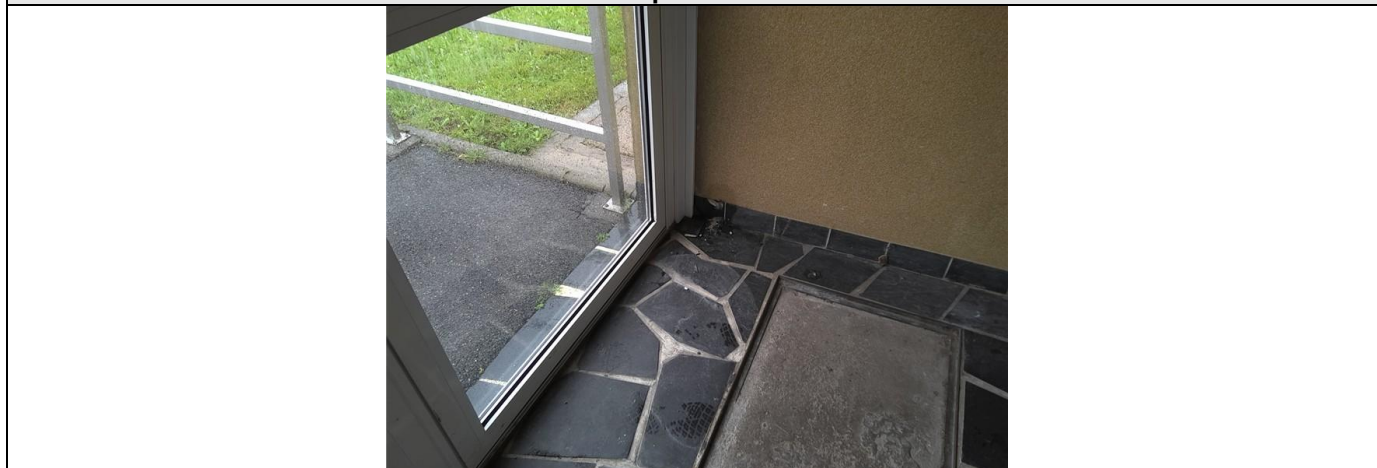
### PRELEVEMENT : P091

| Nom du client | Numéro de dossier | Pièce ou local |
|---|---|---|
| Plinthes - Toutes zones | absence d'amiante | |

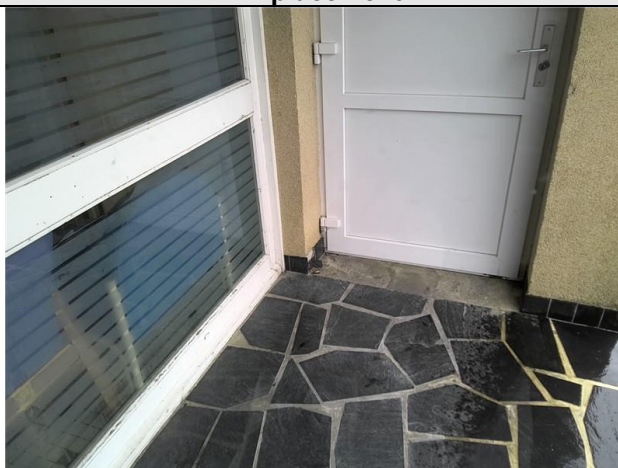
### PRELEVEMENT : P092

| Nom du client | Numéro de dossier | Pièce ou local |
|---|---|---|
| Plinthes - Toutes zones | absence d'amiante | |

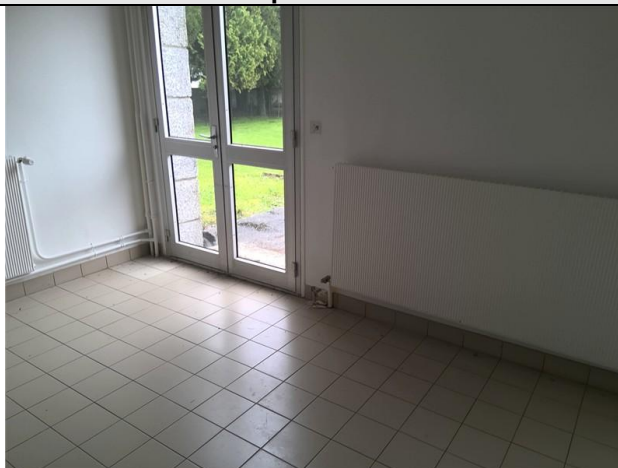
### PRELEVEMENT : P093

| Nom du client | Numéro de dossier | Pièce ou local |
|---|---|---|
| Plinthes - Toutes zones | absence d'amiante | |

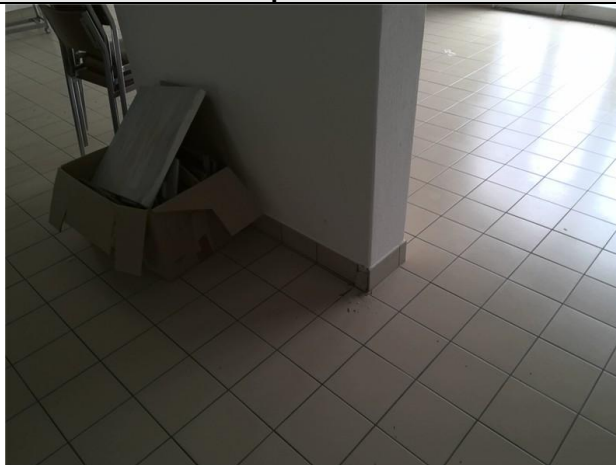
### PRELEVEMENT : P094

| Nom du client | Numéro de dossier | Pièce ou local |
|---|---|---|
| Plinthes - Toutes zones | absence d'amiante | |

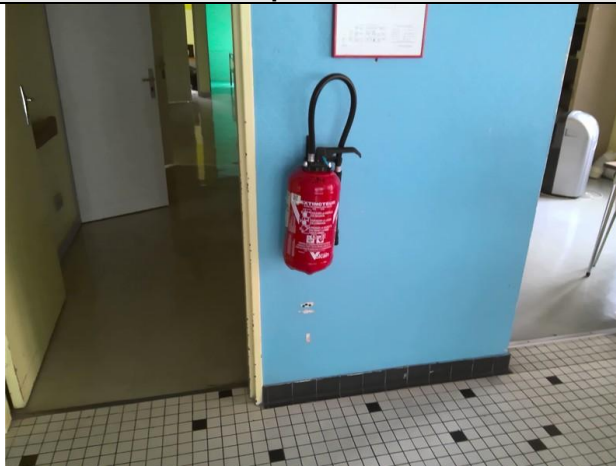
### PRELEVEMENT : P095

| Nom du client | Numéro de dossier | Pièce ou local |
|---|---|---|
| Mur porteur - Toutes zones | absence d'amiante | |

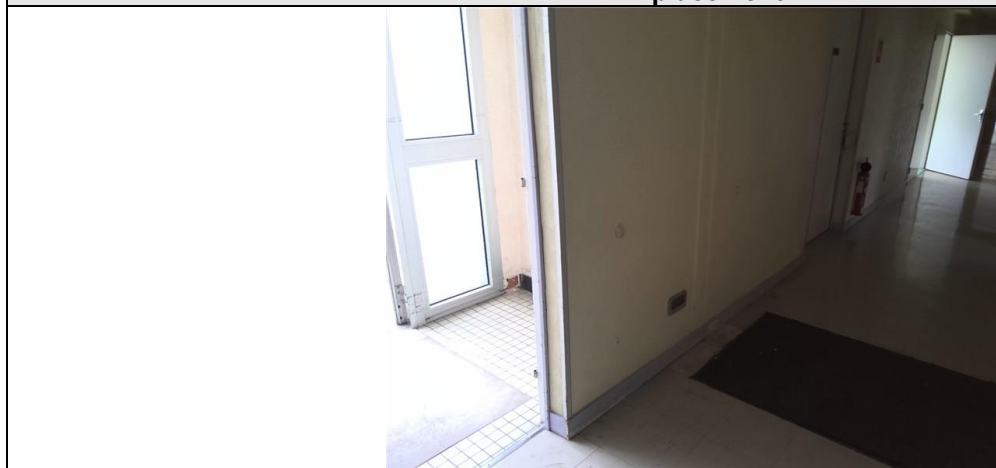
### PRELEVEMENT : P096

| Nom du client | Numéro de dossier | Pièce ou local |
|---|---|---|
| Mur porteur - Toutes zones | absence d'amiante | |

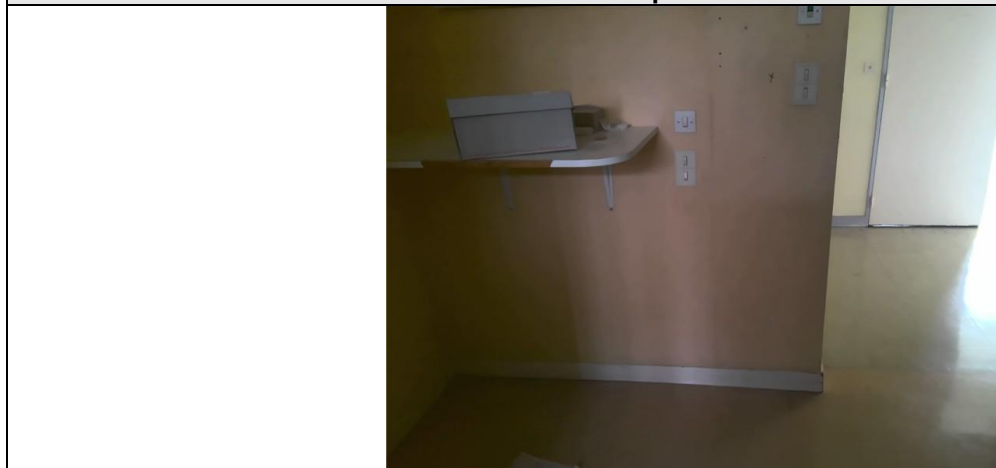
### PRELEVEMENT : P097

| Nom du client | Numéro de dossier | Pièce ou local |
|---|---|---|
| Mur porteur - Toutes zones | absence d'amiante | |

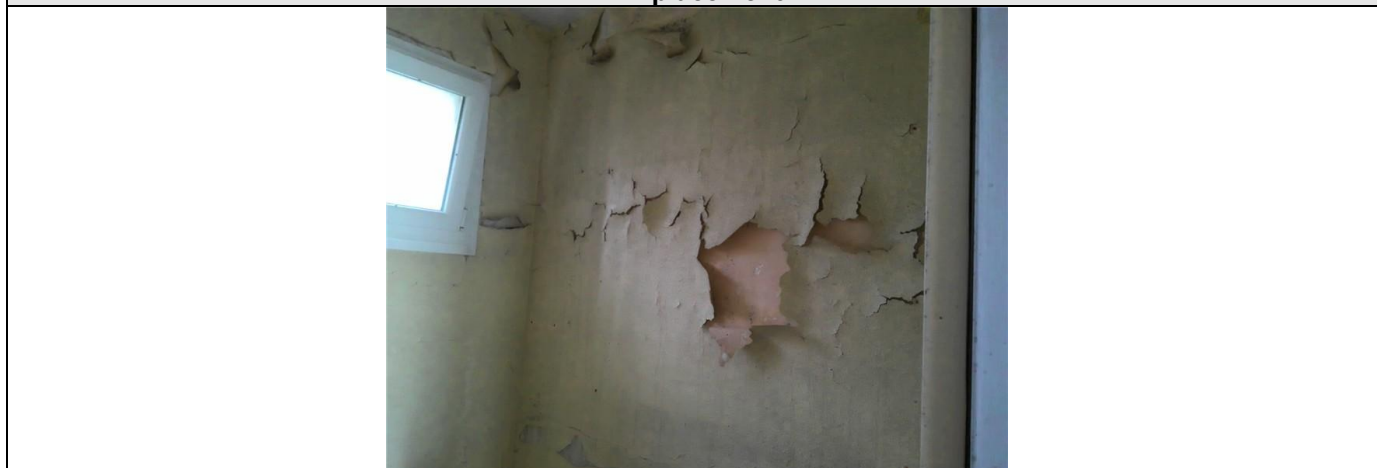
### PRELEVEMENT : P098

| Nom du client | Numéro de dossier | Pièce ou local |
|---|---|---|
| Mur porteur - Toutes zones | absence d'amiante | |

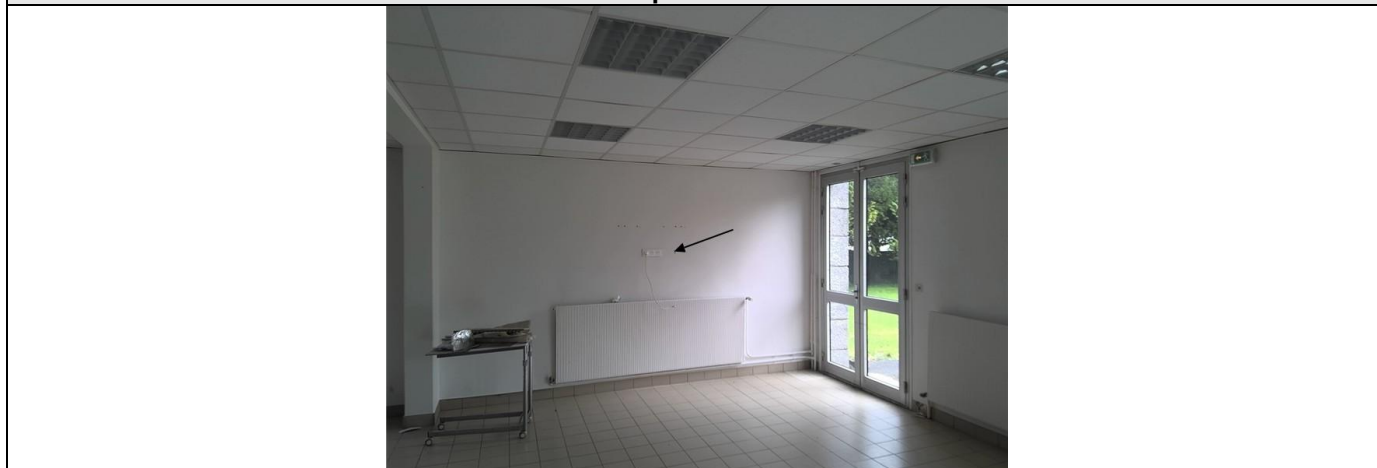
### PRELEVEMENT : P099

| Nom du client | Numéro de dossier | Pièce ou local |
|---|---|---|
| Mur périphérique - Toutes zones | absence d'amiante | |

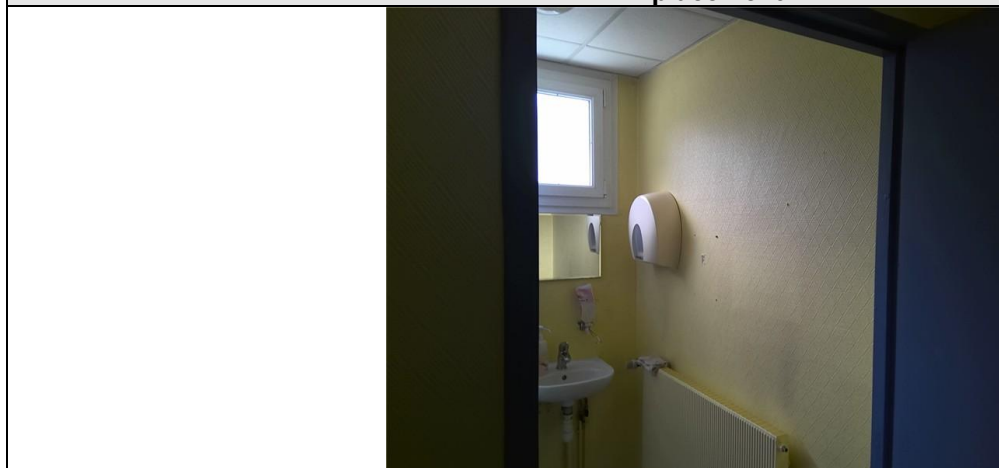
### PRELEVEMENT : P100

| Nom du client | Numéro de dossier | Pièce ou local |
|---|---|---|
| Mur périphérique - Toutes zones | absence d'amiante | |

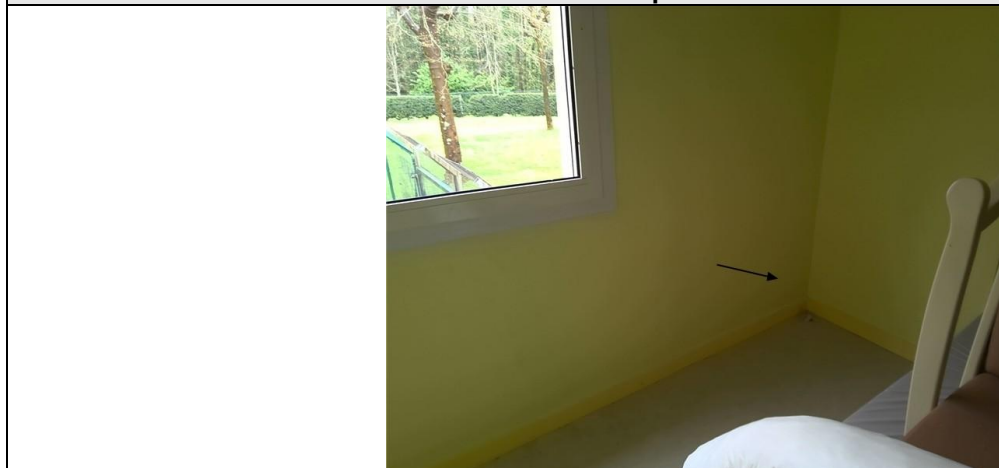
### PRELEVEMENT : P101

| Nom du client | Numéro de dossier | Pièce ou local |
|---|---|---|
| Mur périphérique - Toutes zones | absence d'amiante | |

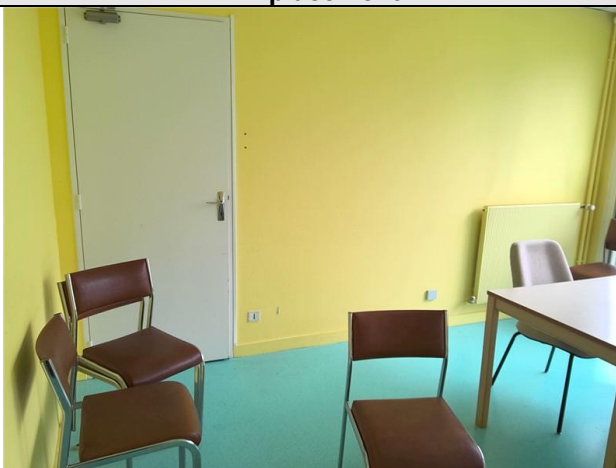
### PRELEVEMENT : P102

| Nom du client | Numéro de dossier | Pièce ou local |
|---|---|---|
| Cloisons - Toutes zones | absence d'amiante | |

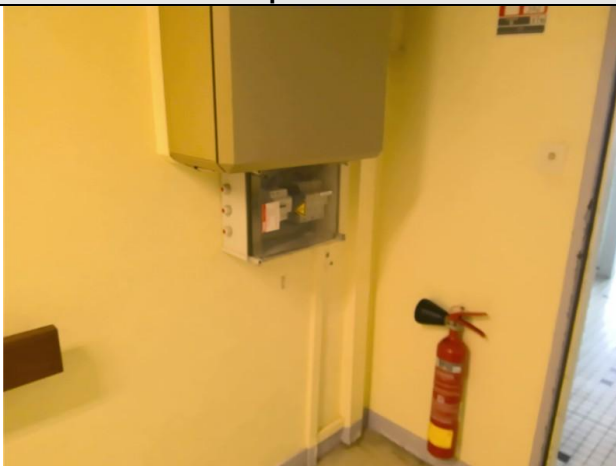
### PRELEVEMENT : P103

| Nom du client | Numéro de dossier | Pièce ou local |
|---|---|---|
| Cloisons - Toutes zones | absence d'amiante | |

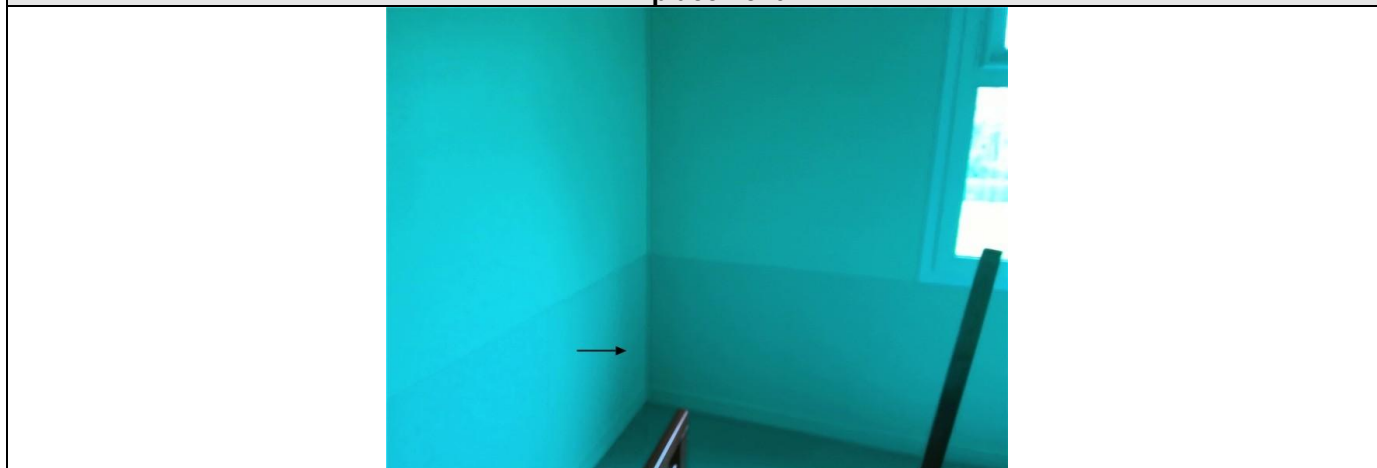
### PRELEVEMENT : P104

| Nom du client | Numéro de dossier | Pièce ou local |
|---|---|---|
| Cloisons - Toutes zones | absence d'amiante | |

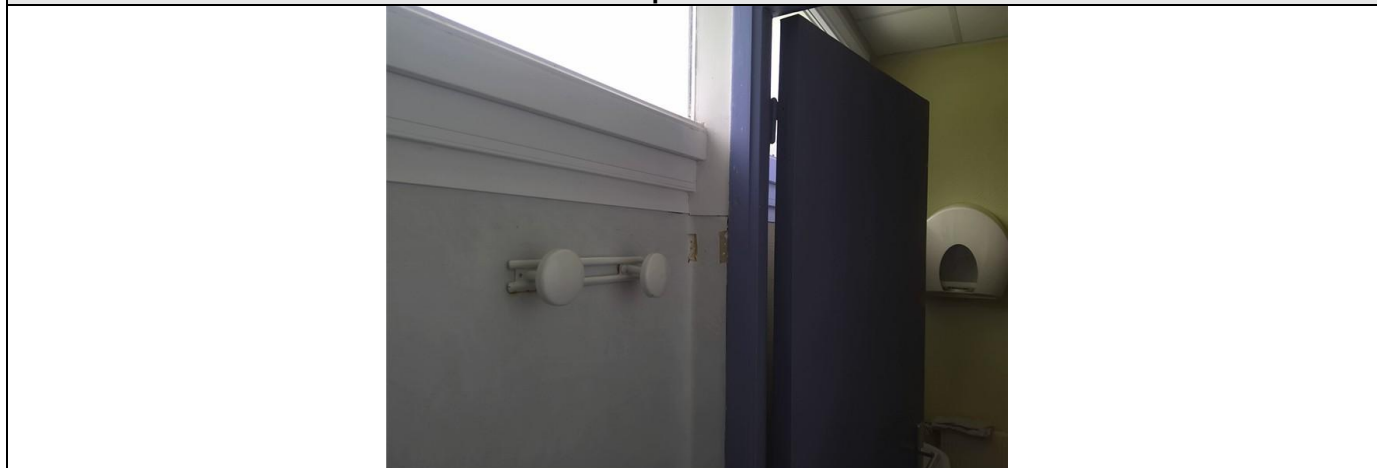
### PRELEVEMENT : P105

| Nom du client | Numéro de dossier | Pièce ou local |
|---|---|---|
| Cloisons - Toutes zones | absence d'amiante | |

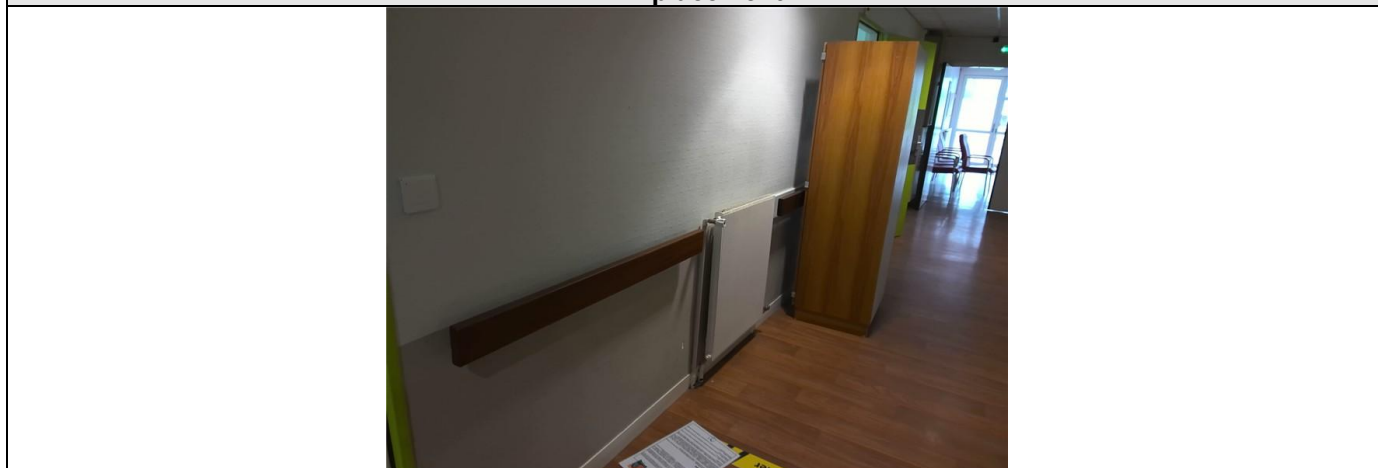
### PRELEVEMENT : P106

| Nom du client | Numéro de dossier | Pièce ou local |
|---|---|---|
| Mur porteur - Toutes zones | absence d'amiante | |

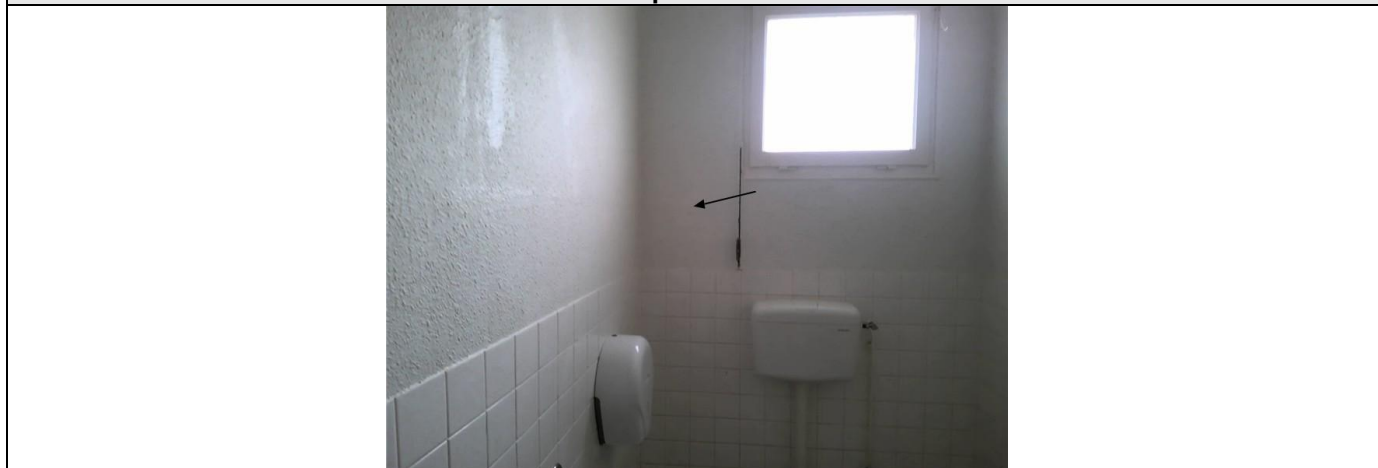
### PRELEVEMENT : P107

| Nom du client | Numéro de dossier | Pièce ou local |
|---|---|---|
| Mur périphérique - Toutes zones | absence d'amiante | |

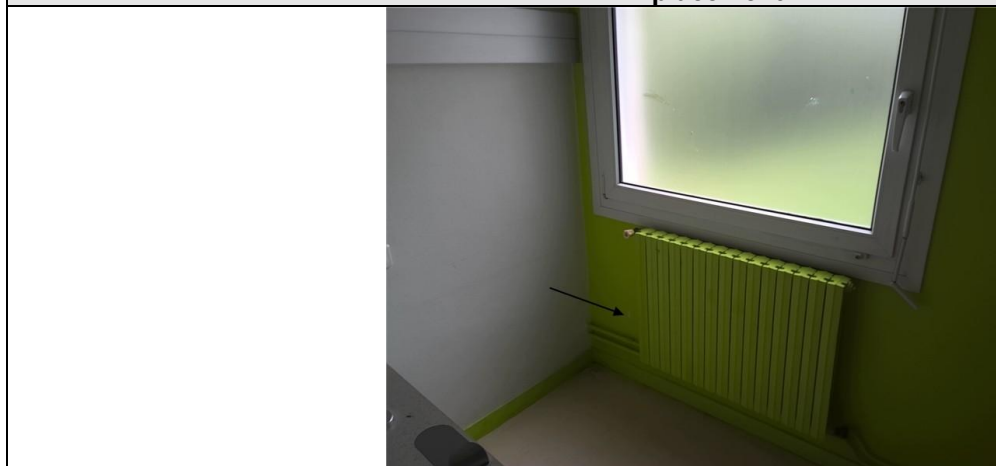
### PRELEVEMENT : P108

| Nom du client | Numéro de dossier | Pièce ou local |
|---|---|---|
| Mur périphérique - Toutes zones | absence d'amiante | |

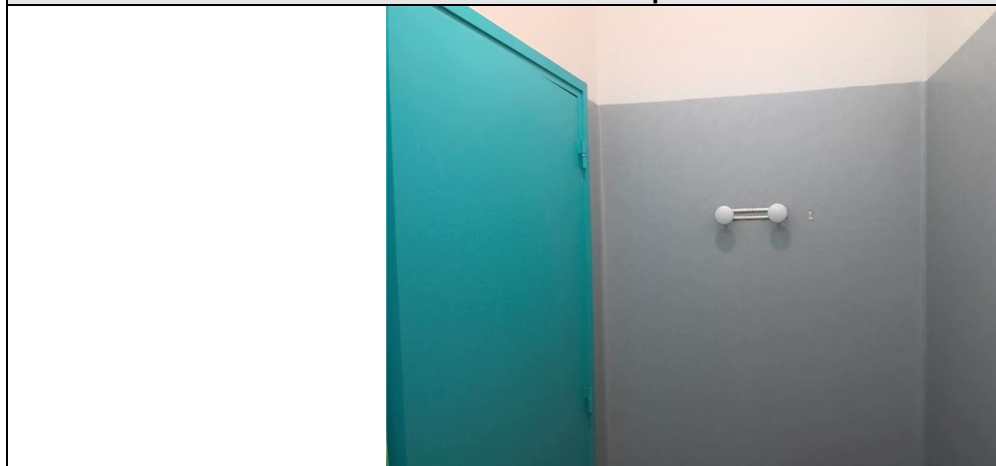
### PRELEVEMENT : P109

| Nom du client | Numéro de dossier | Pièce ou local |
|---|---|---|
| Cloisons - Toutes zones | absence d'amiante | |

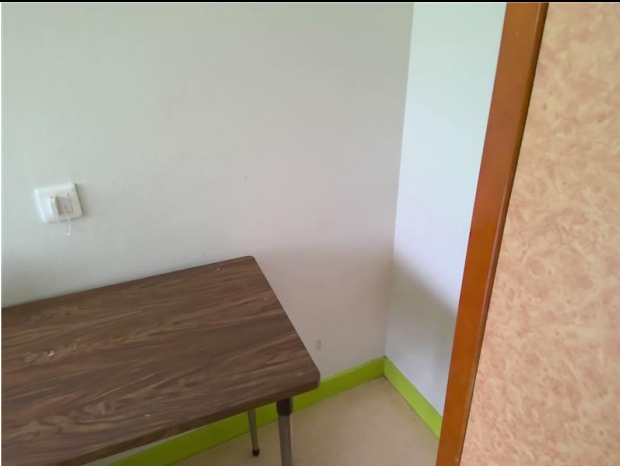
| PRELEVEMENT : P110 | | |

| PRELEVEMENT : P110 | | |
|---|---|---|
| Cloisons - Toutes zones | | absence d'amiante |

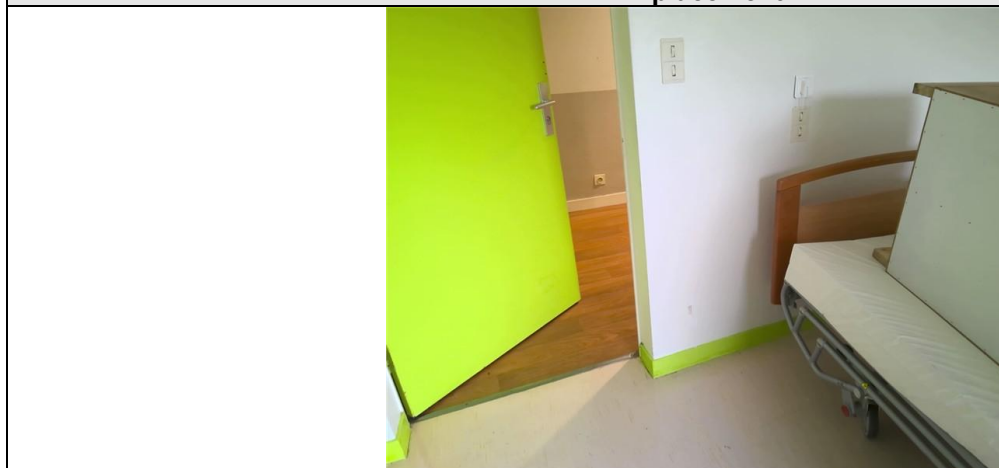
### PRELEVEMENT : P112

| Nom du client | Numéro de dossier | Pièce ou local |
|---|---|---|
| Mur porteur - Toutes zones | absence d'amiante | |

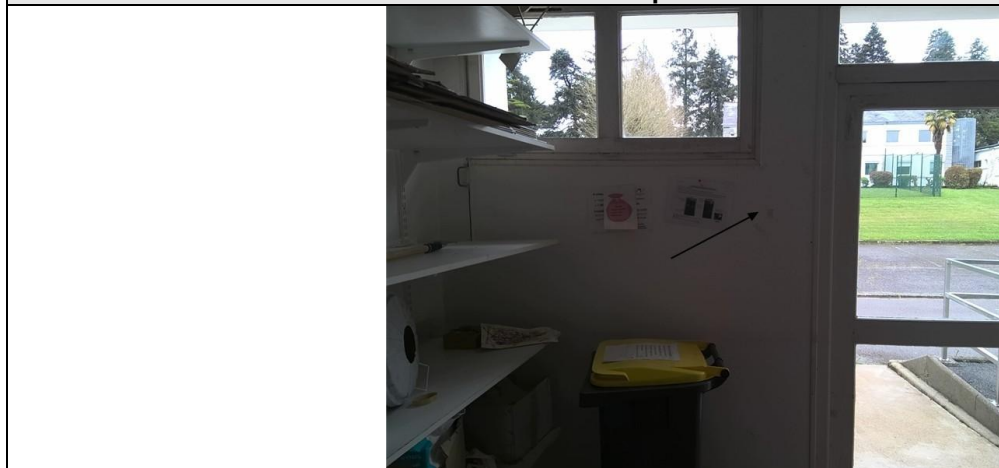
### PRELEVEMENT : P113

| Nom du client | Numéro de dossier | Pièce ou local |
|---|---|---|
| Mur périphérique - Toutes zones | absence d'amiante | |

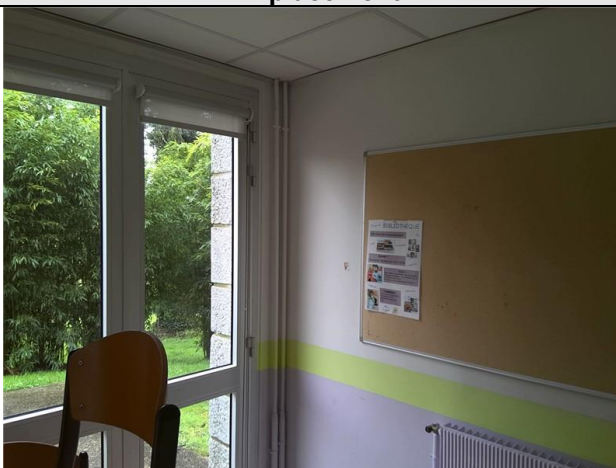
### PRELEVEMENT : P114

| Nom du client | Numéro de dossier | Pièce ou local |
|---|---|---|
| Mur périphérique - Toutes zones | Susceptible de contenir de l'amiante | |

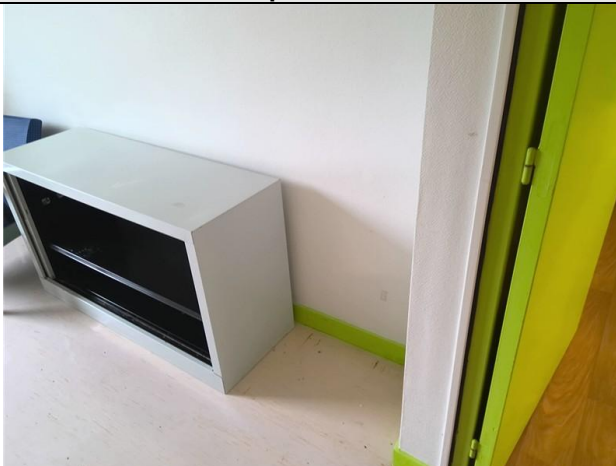
### PRELEVEMENT : P115

| Nom du client | Numéro de dossier | Pièce ou local |
|---|---|---|
| Cloisons - Toutes zones | absence d'amiante | |

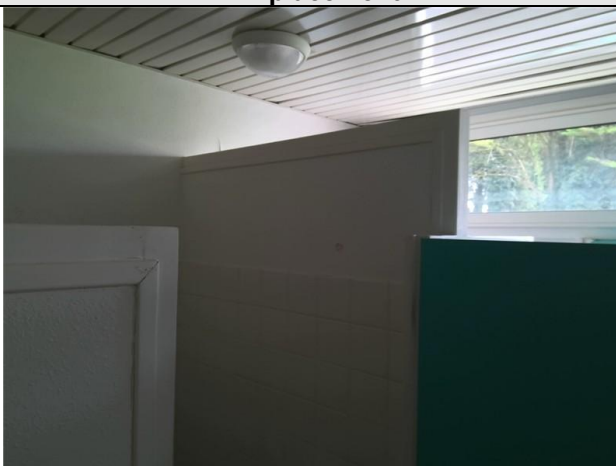
### PRELEVEMENT : P116

| Nom du client | Numéro de dossier | Pièce ou local |
|---|---|---|
| Cloisons - Toutes zones | absence d'amiante | |

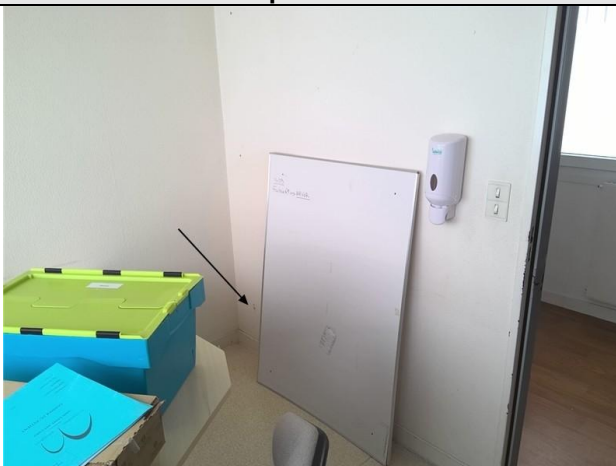
### PRELEVEMENT : P117

| Nom du client | Numéro de dossier | Pièce ou local |
|---|---|---|
| Cloisons - Toutes zones | absence d'amiante | |

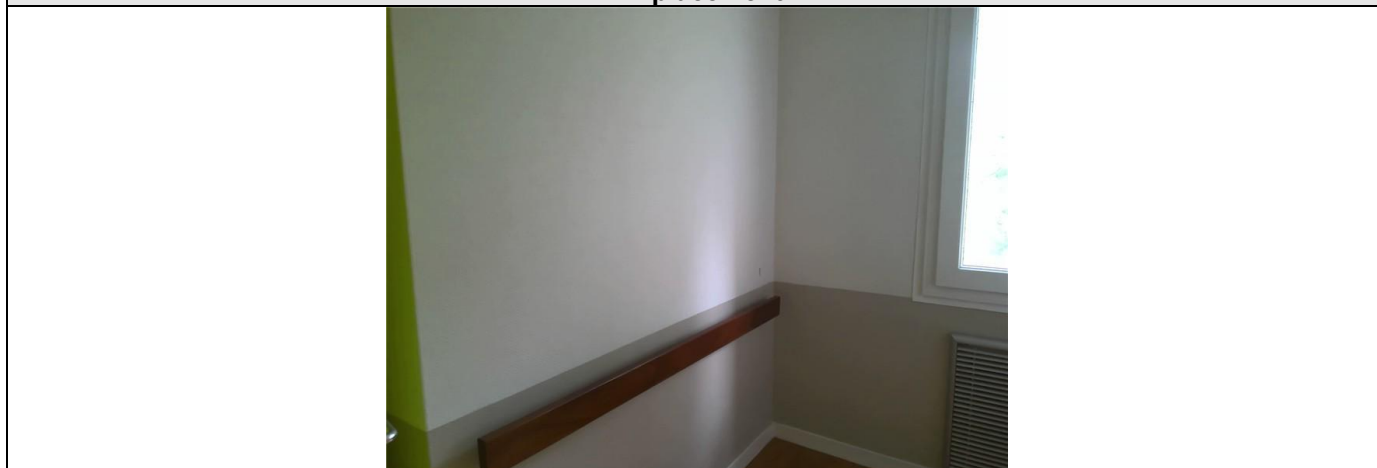
### PRELEVEMENT : P118

| Nom du client | Numéro de dossier | Pièce ou local |
|---|---|---|
| Mur porteur - Toutes zones | absence d'amiante | |

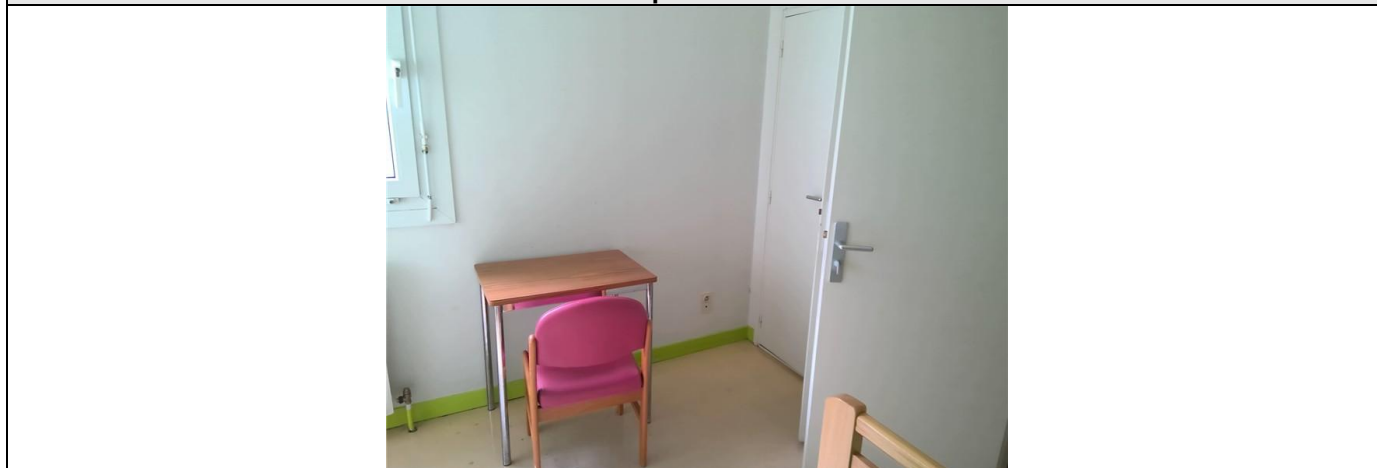
### PRELEVEMENT : P119

| Nom du client | Numéro de dossier | Pièce ou local |
|---|---|---|
| Doublage et cloisons - Doublage et cloisons | absence d'amiante | |

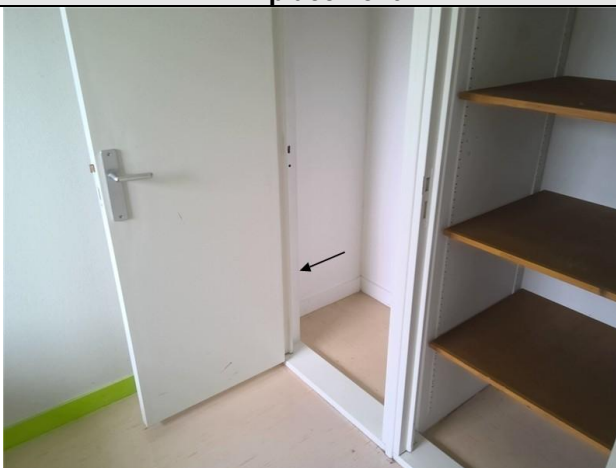
| Nom du client | Numéro de dossier | Pièce ou local |
|---|---|---|
| Doublage et cloisons - Doublage et cloisons | absence d'amiante | |

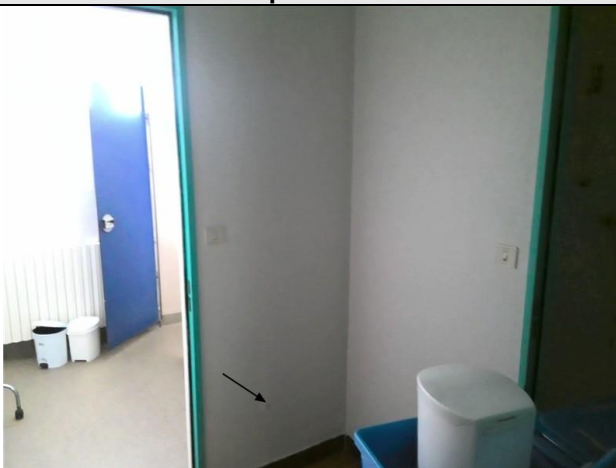
### PRELEVEMENT : P121

| Nom du client | Numéro de dossier | Pièce ou local |
|---|---|---|
| Cloisons - Toutes zones | absence d'amiante | |

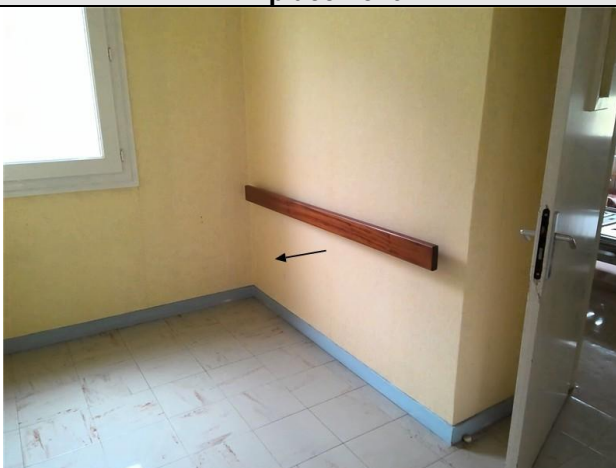
### PRELEVEMENT : P122

| Nom du client | Numéro de dossier | Pièce ou local |
|---|---|---|
| Mur porteur - Toutes zones | absence d'amiante | |

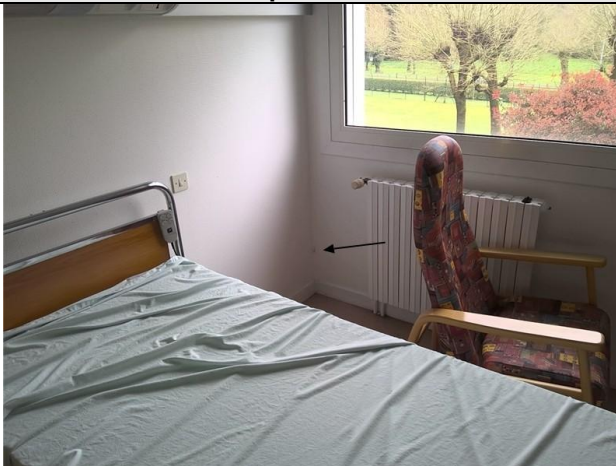
### PRELEVEMENT : P123

| Nom du client | Numéro de dossier | Pièce ou local |
|---|---|---|
| Doublage et cloisons - Doublage et cloisons | absence d'amiante | |

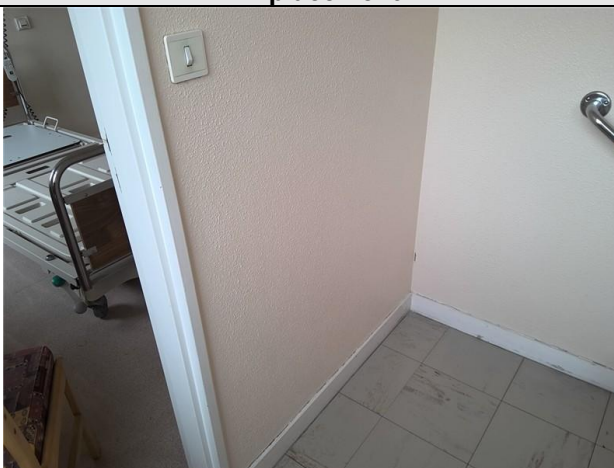
### PRELEVEMENT : P124

| Nom du client | Numéro de dossier | Pièce ou local |
|---|---|---|
| Doublage et cloisons - Doublage et cloisons | absence d'amiante | |

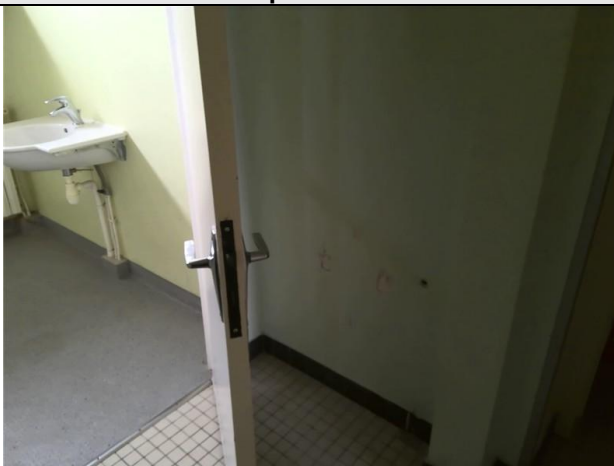
### PRELEVEMENT : P125

| Nom du client | Numéro de dossier | Pièce ou local |
|---|---|---|
| Cloisons - Toutes zones | absence d'amiante | |

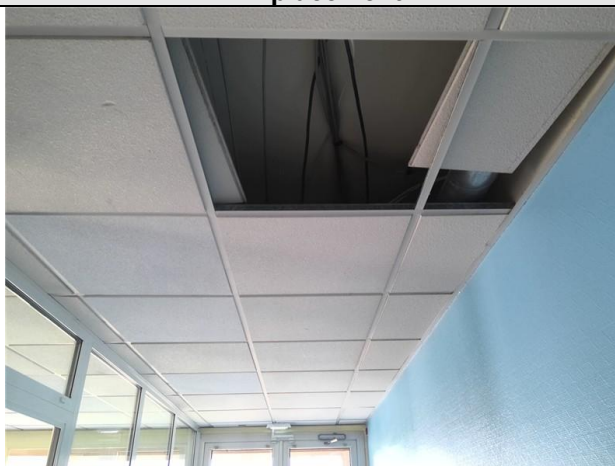
### PRELEVEMENT : P126

| Nom du client | Numéro de dossier | Pièce ou local |
|---|---|---|
| Plafond - Plafond | absence d'amiante | |

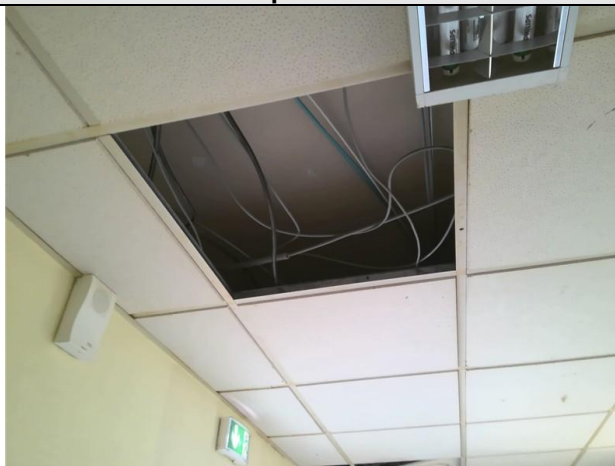
### PRELEVEMENT : P127

| Nom du client | Numéro de dossier | Pièce ou local |
|---|---|---|
| Plafond - Plafond | absence d'amiante | |

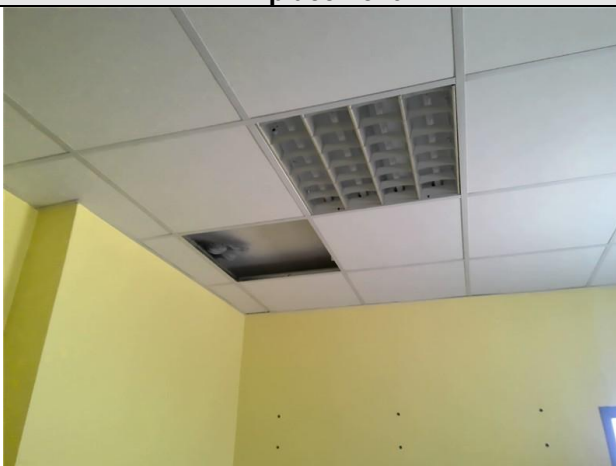
### PRELEVEMENT : P128

| Nom du client | Numéro de dossier | Pièce ou local |
|---|---|---|
| Plafond - Plafond | absence d'amiante | |

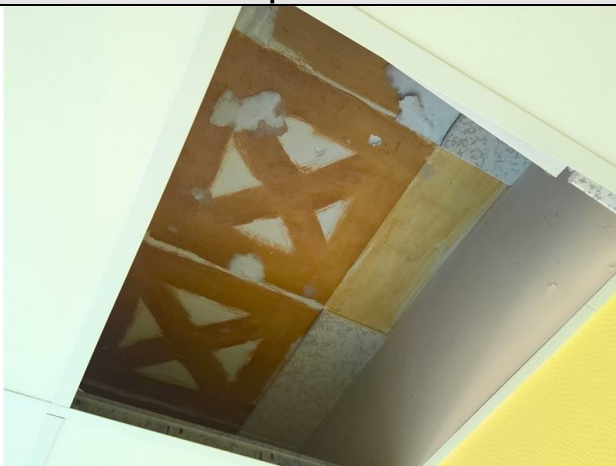
### PRELEVEMENT : P129

| Nom du client | Numéro de dossier | Pièce ou local |
|---|---|---|
| Plafond - Plafond | absence d'amiante | |

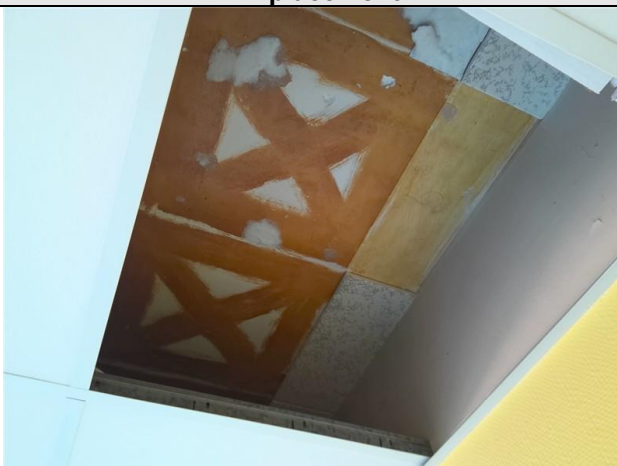
### PRELEVEMENT : P130

| Nom du client | Numéro de dossier | Pièce ou local |
|---|---|---|
| Plafond - Plafond | Présence d'amiante (Fibres d'amiante de type Trémolite) | |

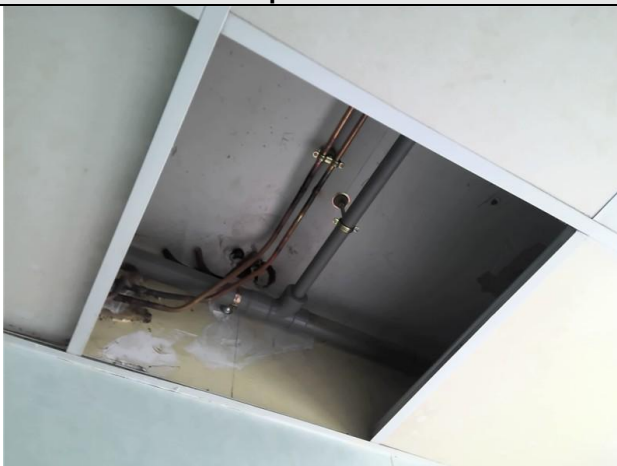
### PRELEVEMENT : P131

| Nom du client | Numéro de dossier | Pièce ou local |
|---|---|---|
| Plafond - Plafond | absence d'amiante | |

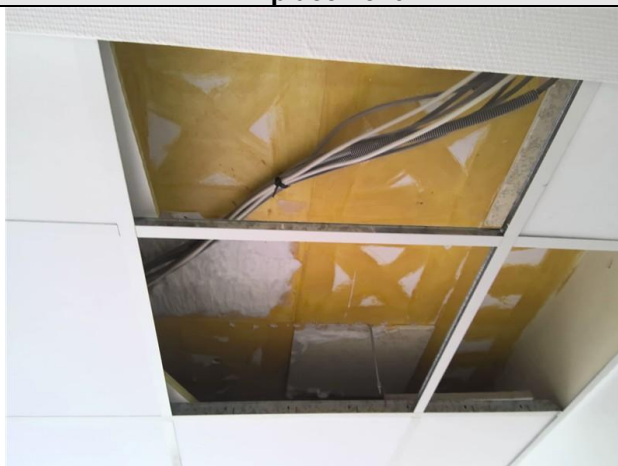
### PRELEVEMENT : P132

| Nom du client | Numéro de dossier | Pièce ou local |
|---|---|---|
| Plafond - Plafond | absence d'amiante | |

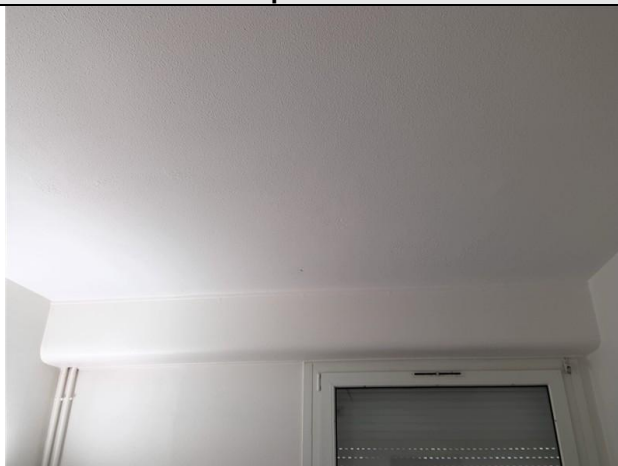
### PRELEVEMENT : P133

| Nom du client | Numéro de dossier | Pièce ou local |
|---|---|---|
| Plafond - Plafond | absence d'amiante | |

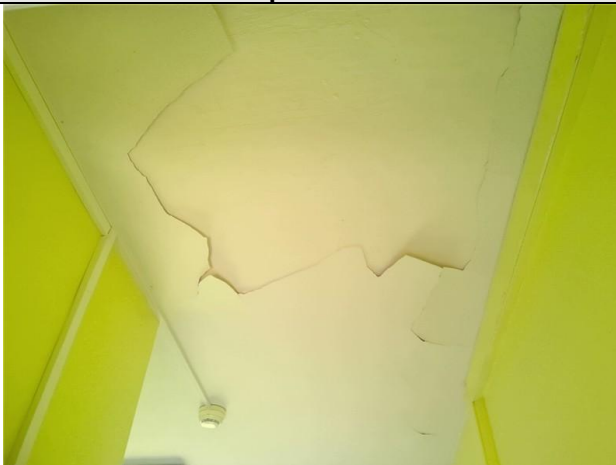
### PRELEVEMENT : P134

| Nom du client | Numéro de dossier | Pièce ou local |
|---|---|---|
| Plafond - Plafond | absence d'amiante | |

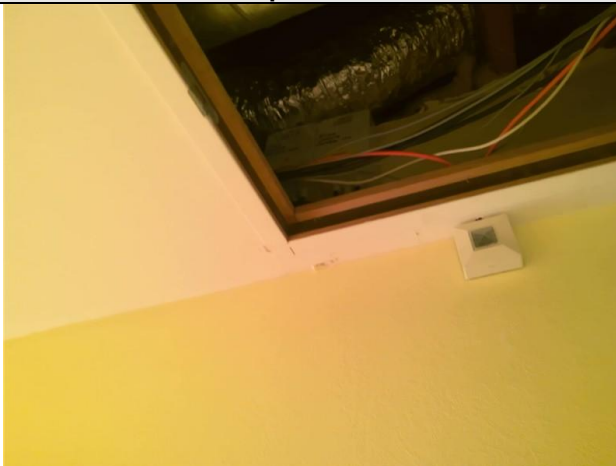
### PRELEVEMENT : P135

| Nom du client | Numéro de dossier | Pièce ou local |
|---|---|---|
| Plafond - Plafond | absence d'amiante | |

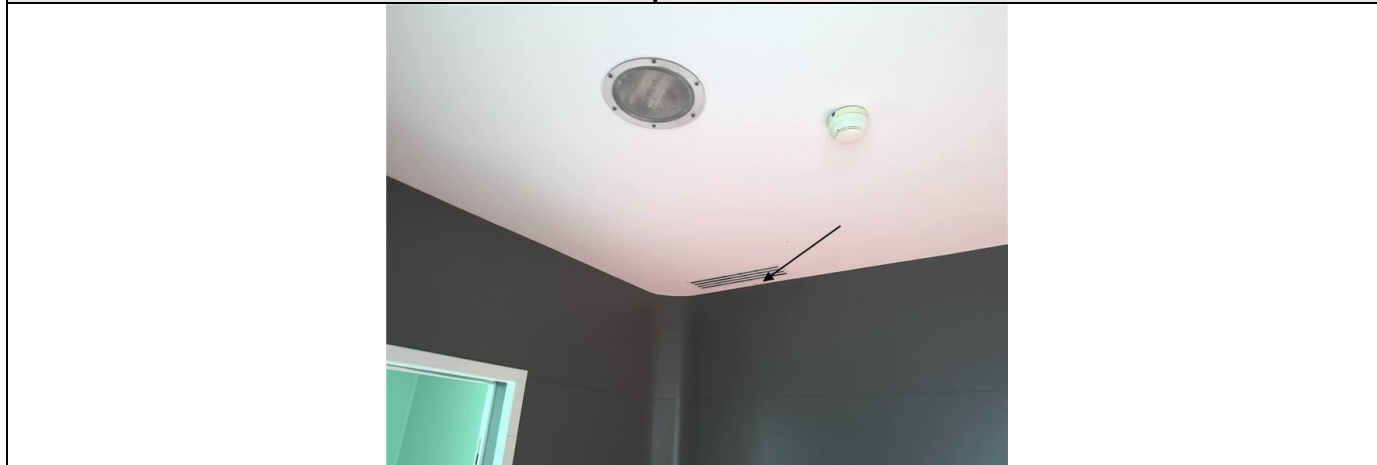
### PRELEVEMENT : P136

| Nom du client | Numéro de dossier | Pièce ou local |
|---|---|---|
| Plafond - Plafond | absence d'amiante | |

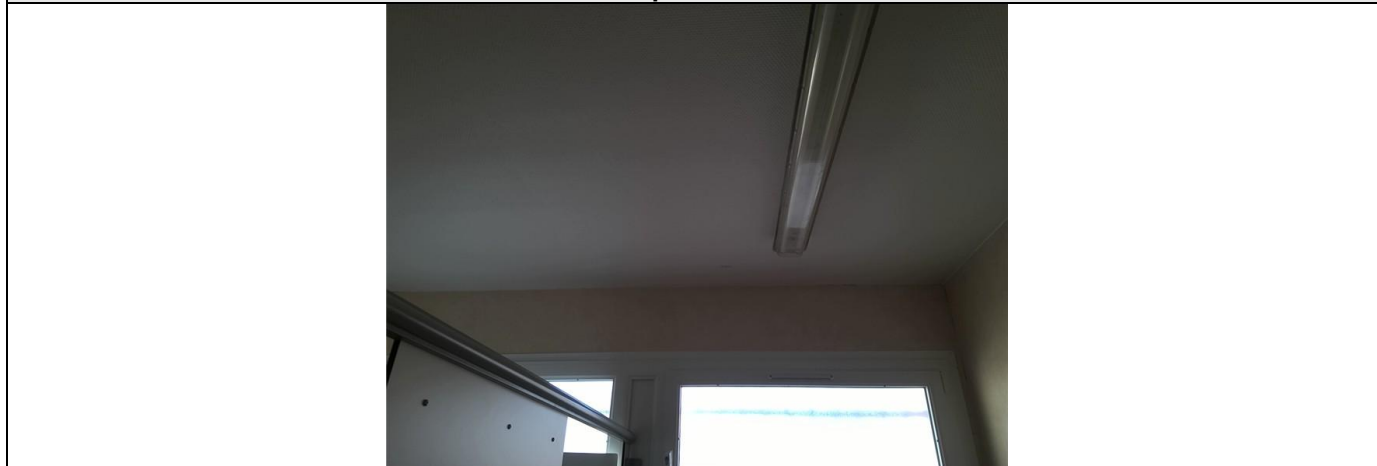
### PRELEVEMENT : P137

| Nom du client | Numéro de dossier | Pièce ou local |
|---|---|---|
| Plafond - Plafond | absence d'amiante | |

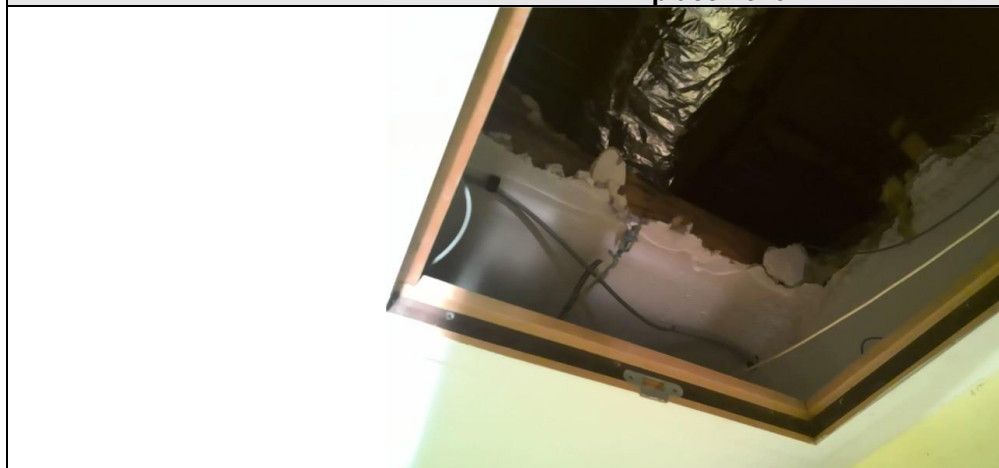
### PRELEVEMENT : P138

| Nom du client | Numéro de dossier | Pièce ou local |
|---|---|---|
| Plafond - Plafond | absence d'amiante | |

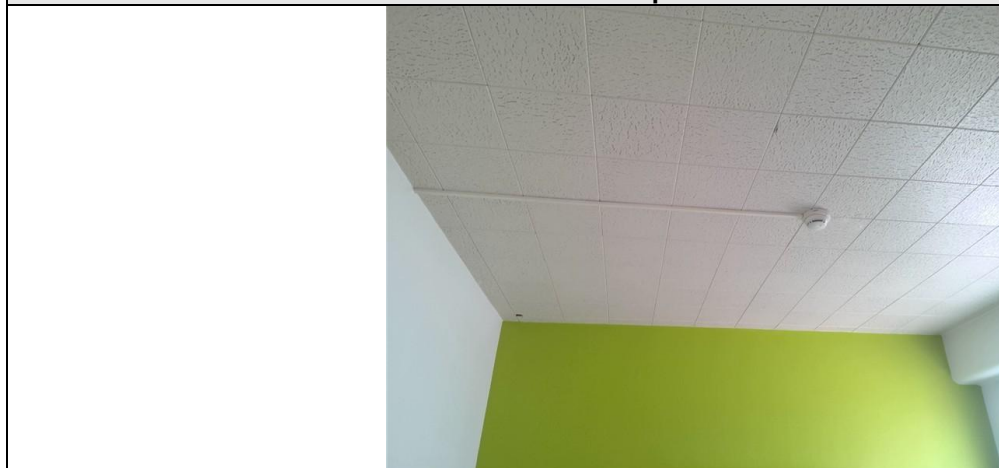
### PRELEVEMENT : P139

| Nom du client | Numéro de dossier | Pièce ou local |
|---|---|---|
| Plafond - Plafond chambre | absence d'amiante | |

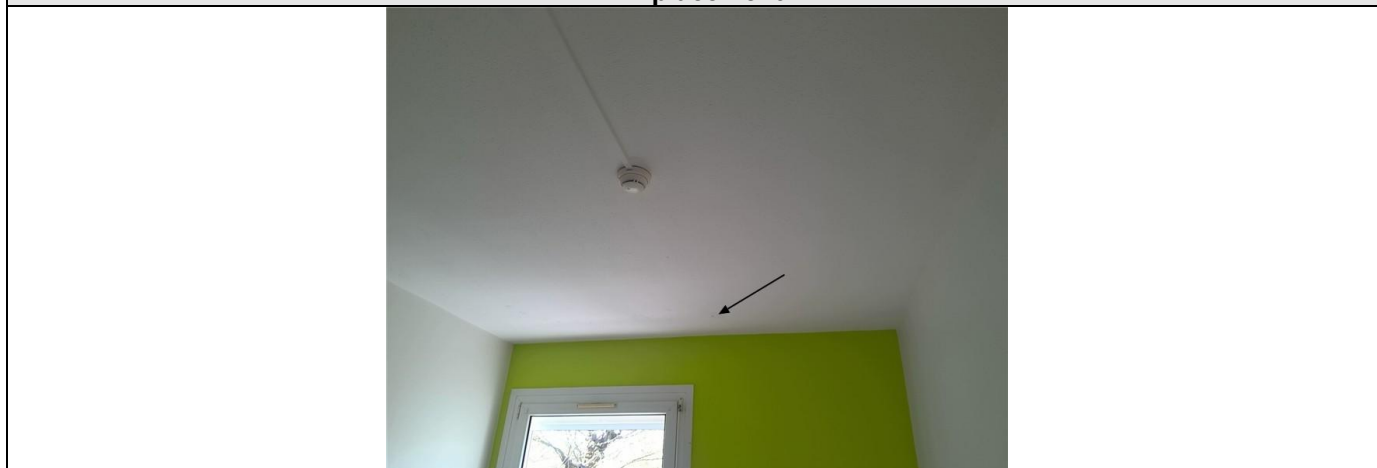
### PRELEVEMENT : P140

| Nom du client | Numéro de dossier | Pièce ou local |
|---|---|---|
| Plafond - Plafond | absence d'amiante | |

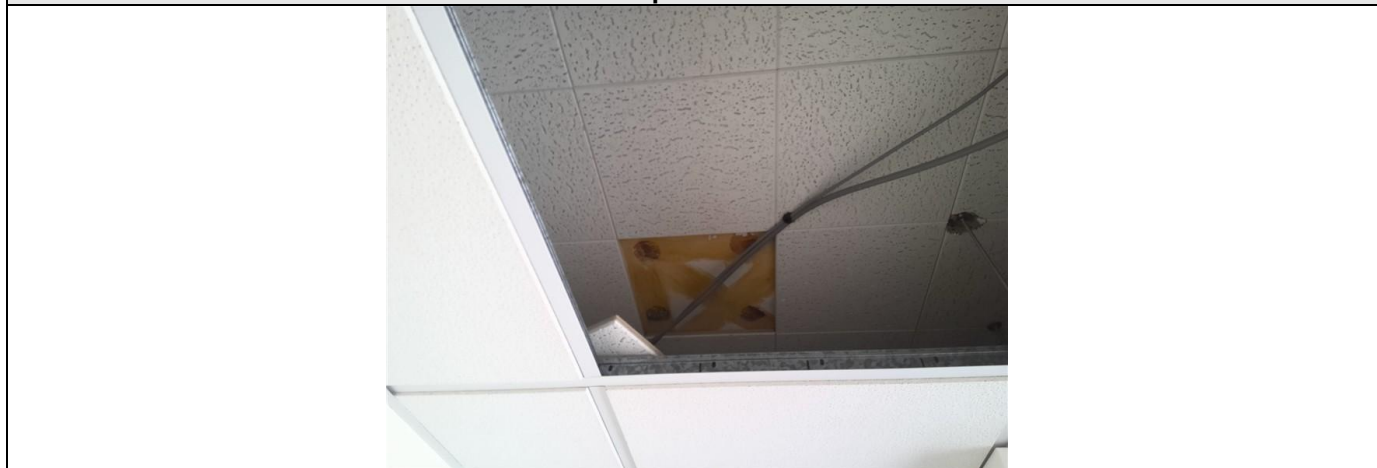
### PRELEVEMENT : P141

| Nom du client | Numéro de dossier | Pièce ou local |
|---|---|---|
| Plafond - Plafond chambre | absence d'amiante | |
