## Rapport de mission de repérage des matériaux et produits contenant de l'amiante avant démolition

| Nature du bâtiment : <b>Bâtiment 3A / 3B</b><br>Cat. du bâtiment : <b>Etablissements sanitaires : Hôpitaux et cliniques</b><br>Nombre de Locaux :<br>Etage :<br>Numéro de Lot :<br>Référence Cadastre : <b>NC</b><br>Date du Permis de Construire : <b>Antérieur au 1 juillet 1997</b> | | |
| <b>Rapport N° : 108188 EPSM Morbihan 22.06.26 A</b><br><b>Le repérage a été réalisé le : 12/03/2025</b><br>Par : <b>DENIAUD Michel</b><br>N° certificat de qualification : <b>CPDI3609</b><br>Date d'obtention : <b>09/06/2021</b><br>Le présent rapport est établi par une personne dont les compétences sont certifiées par :<br><b>ICERT</b><br><b>Batiment G</b><br><b>Parc Edonia - rue de la terre victoria</b><br><b>35760 SAINT-GRÉGOIRE</b><br>Date de commande : 05/03/2025 | | |

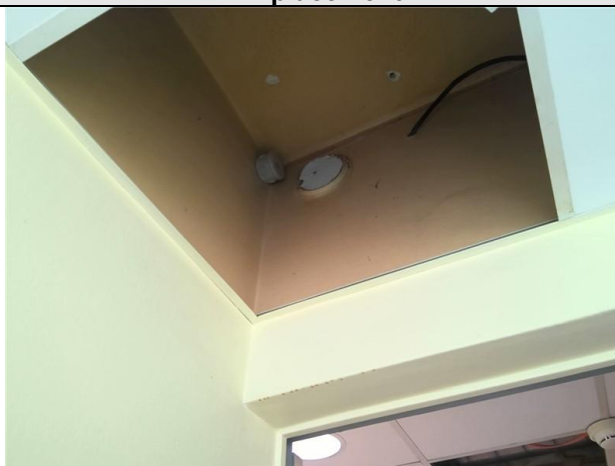
### PRELEVEMENT : P142

| Nom du client | Numéro de dossier | Pièce ou local |
|---|---|---|
| Plafond - Plafond | absence d'amiante | |

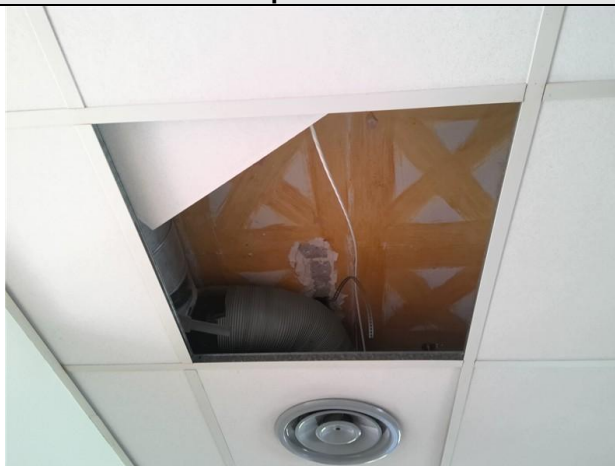
### PRELEVEMENT : P143

| Nom du client | Numéro de dossier | Pièce ou local |
|---|---|---|
| Plafond - Plafond | absence d'amiante | |

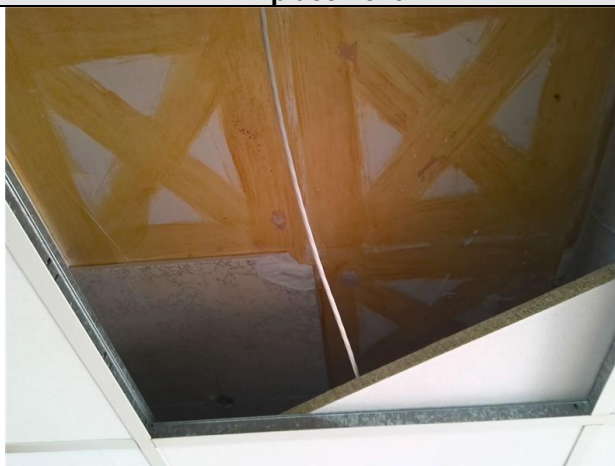
### PRELEVEMENT : P144

| Nom du client | Numéro de dossier | Pièce ou local |
|---|---|---|
| Plafond - Plafond | Présence d'amiante (Fibres d'amiante de type Trémolite) | |

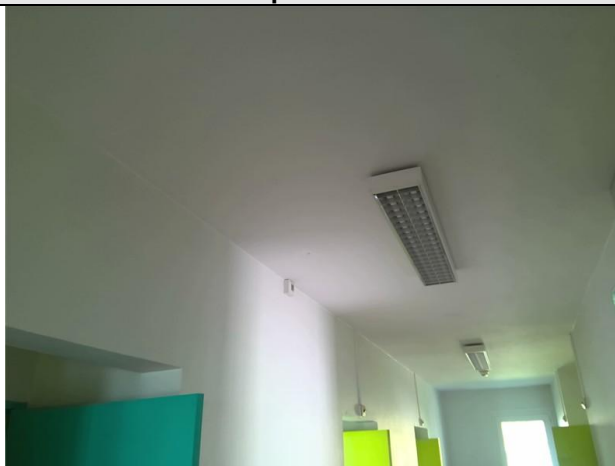
### PRELEVEMENT : P145

| Nom du client | Numéro de dossier | Pièce ou local |
|---|---|---|
| Plafond - Plafond | absence d'amiante | |

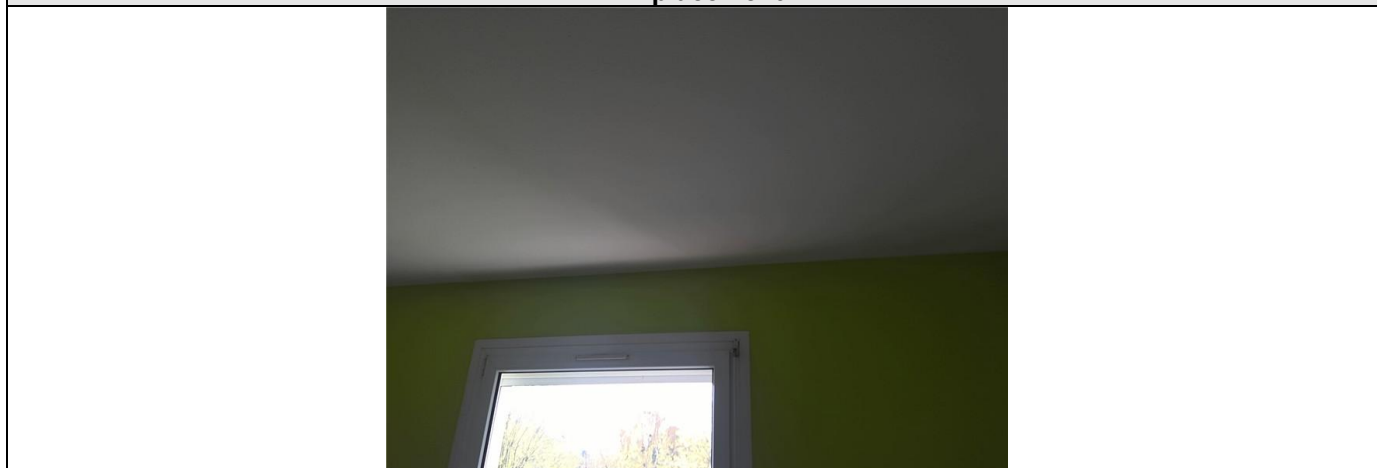
### PRELEVEMENT : P146

| Nom du client | Numéro de dossier | Pièce ou local |
|---|---|---|
| Plafond - Plafond | absence d'amiante | |

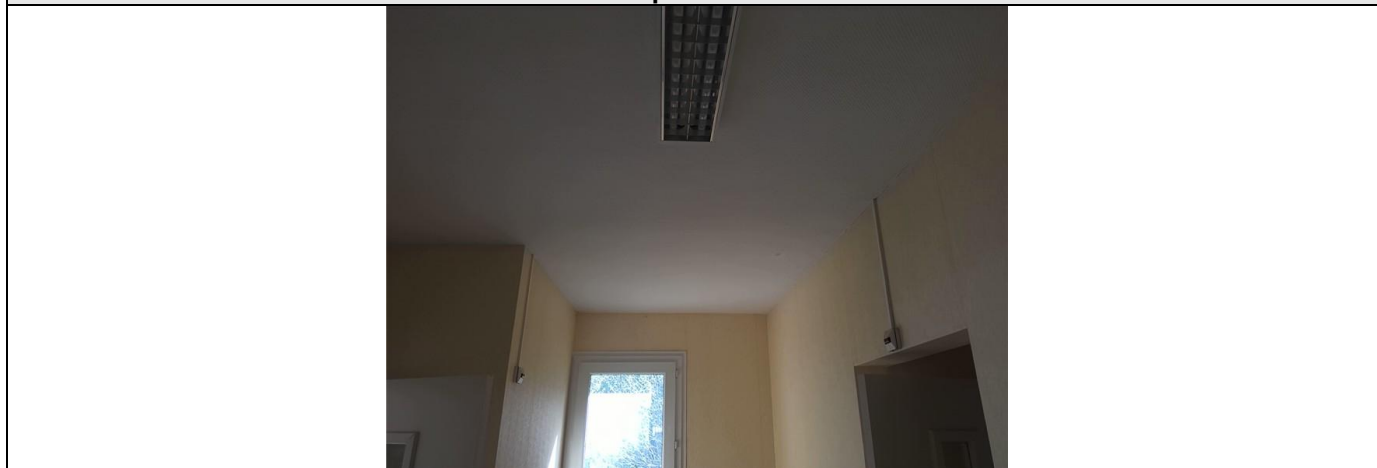
### PRELEVEMENT : P147

| Nom du client | Numéro de dossier | Pièce ou local |
|---|---|---|
| Plafond - Plafond | absence d'amiante | |

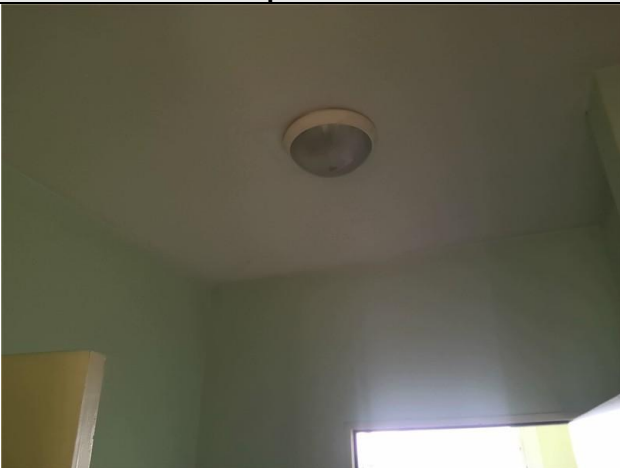
| PRELEVEMENT : P148 | | |

| PRELEVEMENT : P148 | | |
|---|---|---|
| Plafond - Plafond | | Susceptible de contenir de l'amiante |

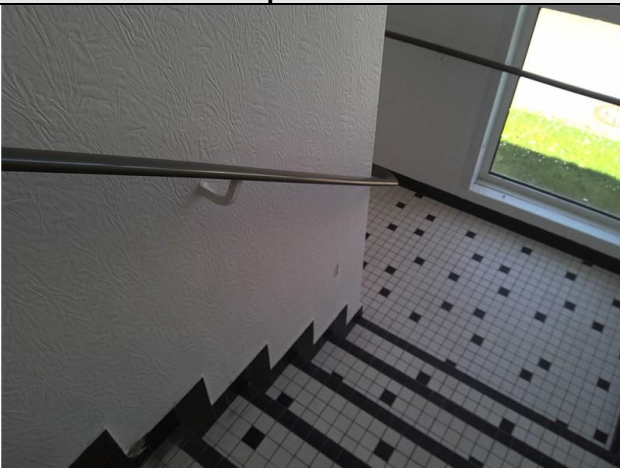
| PRELEVEMENT : P148 | | |
|---|---|---|
| PRELEVEMENT : P149 | | |

| PRELEVEMENT : P148 | | |
|---|---|---|
| Mur central - Toutes zones | | Présence d'amiante (Fibres d'amiante de type chrysotile) |

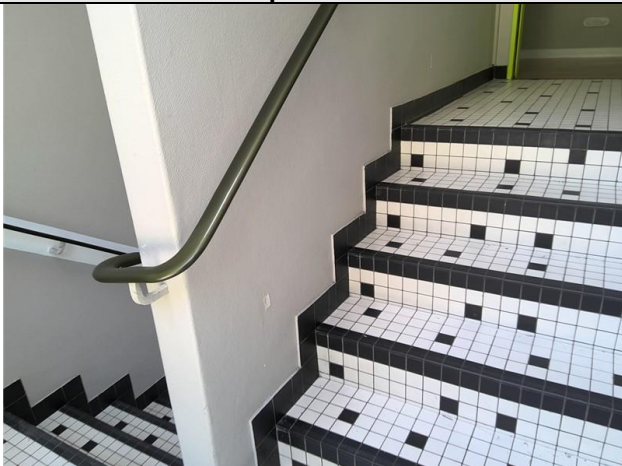
| PRELEVEMENT : P150 | | |

| PRELEVEMENT : P150 | | |
|---|---|---|
| Mur central - Toutes zones | | Présence d'amiante (Fibres d'amiante de type chrysotile) |

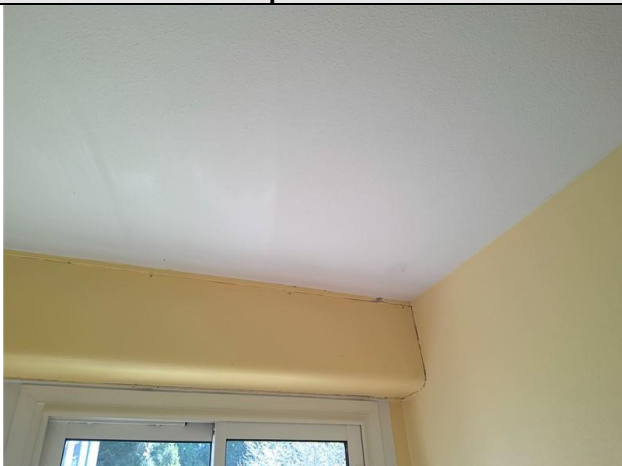
| PRELEVEMENT : P150 | | |
|---|---|---|
| PRELEVEMENT : P151 | | |

| PRELEVEMENT : P150 | | |
|---|---|---|
| Plafond - Plafond | | absence d'amiante |

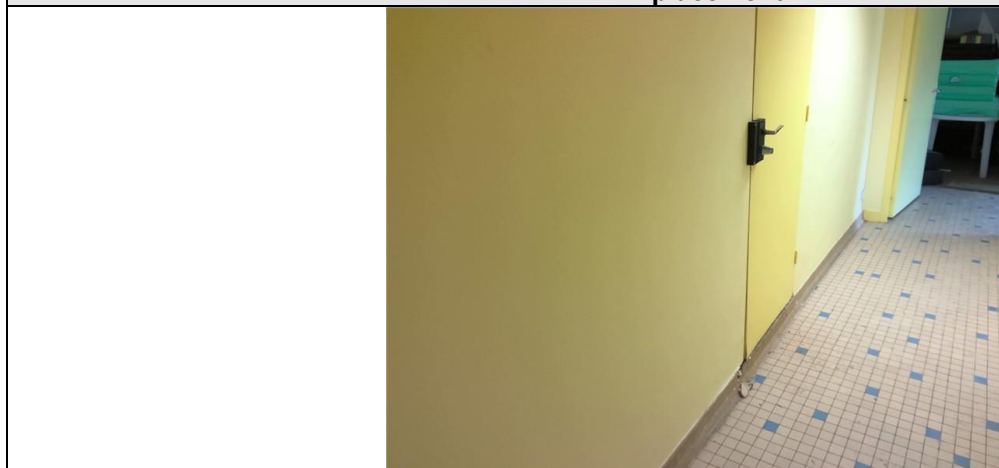
### PRELEVEMENT : P152

| Nom du client | Numéro de dossier | Pièce ou local |
|---|---|---|
| Plinthes - Toutes zones | absence d'amiante | |

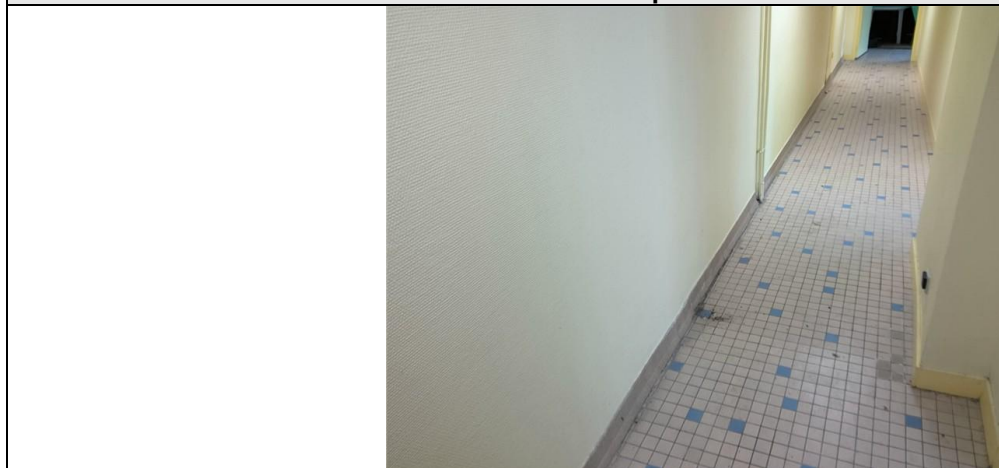
### PRELEVEMENT : P153

| Nom du client | Numéro de dossier | Pièce ou local |
|---|---|---|
| Sol - Sol | absence d'amiante | |

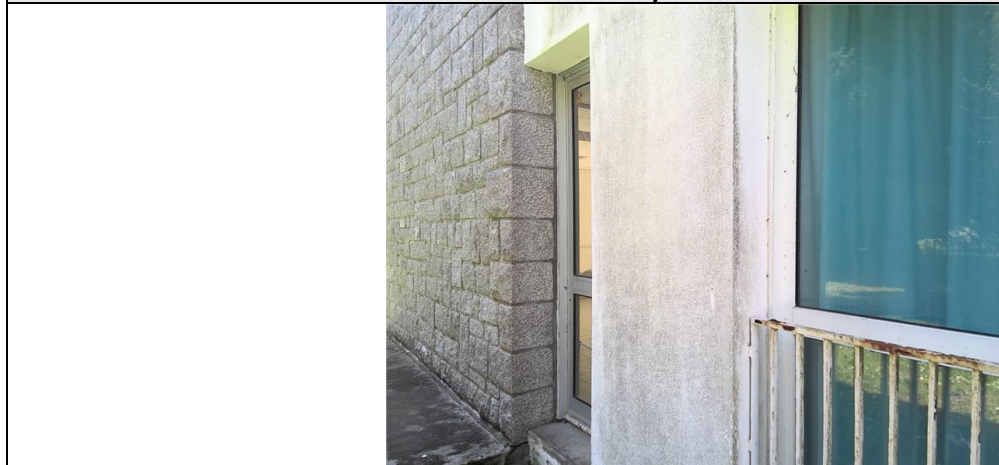
### PRELEVEMENT : P154

| Localisation | Résultat |
|---|---|
| Murs - Toutes zones | absence d'amiante |

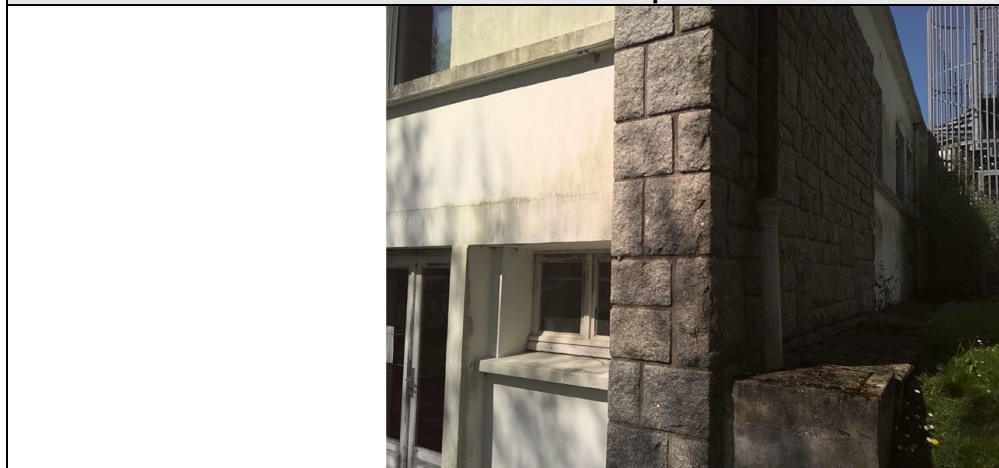
### PRELEVEMENT : P155

| Localisation | Résultat |
|---|---|
| Murs - Toutes zones | absence d'amiante |

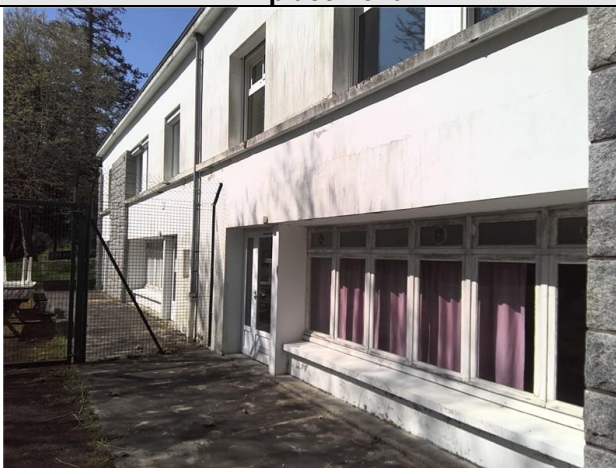
### PRELEVEMENT : P156

| Nom du client | Numéro de dossier | Pièce ou local |
|---|---|---|
| Murs - Toutes zones | absence d'amiante | |

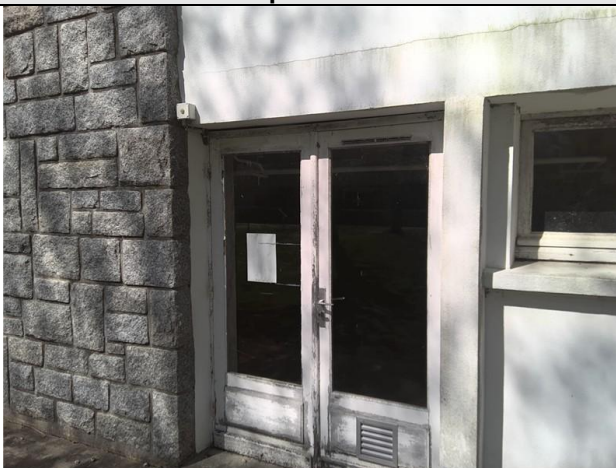
### PRELEVEMENT : P157

| Nom du client | Numéro de dossier | Pièce ou local |
|---|---|---|
| Fenêtre et porte fenetre n°1 - Toutes zones | absence d'amiante | |

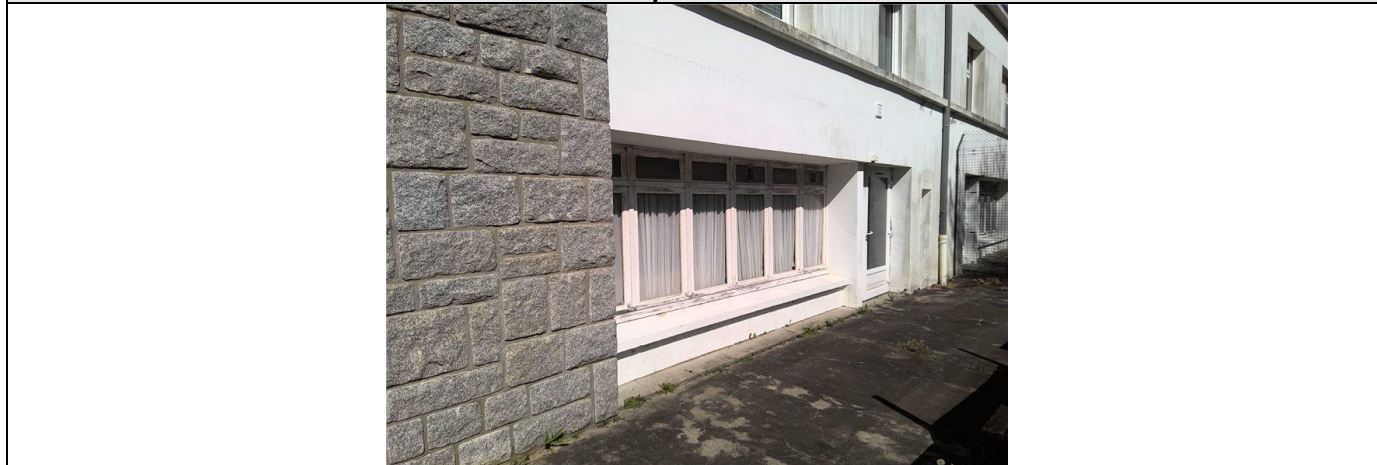
### PRELEVEMENT : P158

| Localisation | Résultat |
|---|---|
| Fenêtre et porte fenetre n°1 - Toutes zones | absence d'amiante |

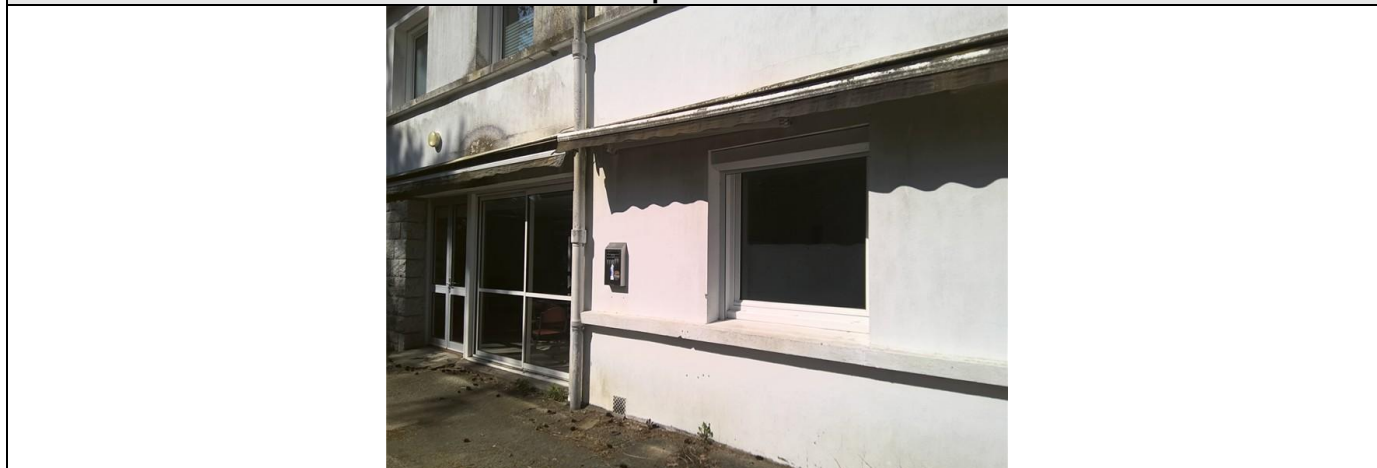
### PRELEVEMENT : P159

| Localisation | Résultat |
|---|---|
| Murs - Toutes zones | absence d'amiante |

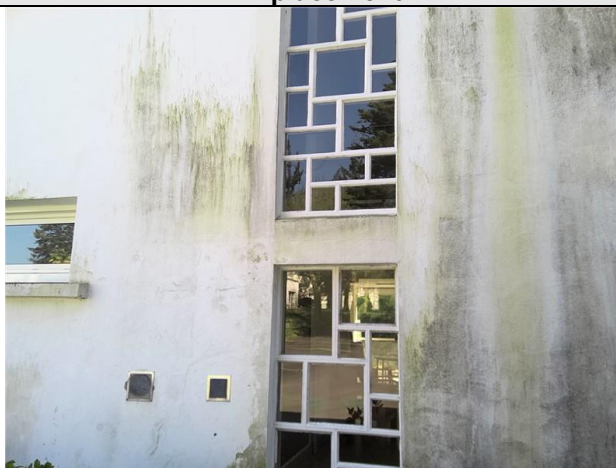
| Nom du client | Numéro de dossier | Pièce ou local |
|---|---|---|
| Fenêtre fixe - Toutes zones | absence d'amiante | |

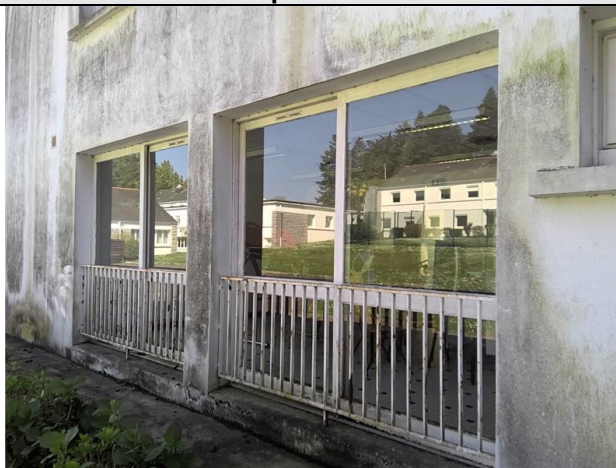
### PRELEVEMENT : P161

| Nom du client | Numéro de dossier | Pièce ou local |
|---|---|---|
| Fenêtre et porte fenetre n°1 - Toutes zones | absence d'amiante | |

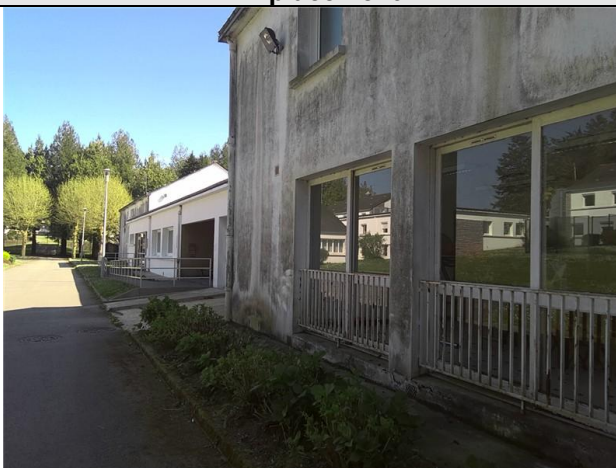
### PRELEVEMENT : P162

| Nom du client | Numéro de dossier | Pièce ou local |
|---|---|---|
| Murs - Toutes zones | absence d'amiante | |

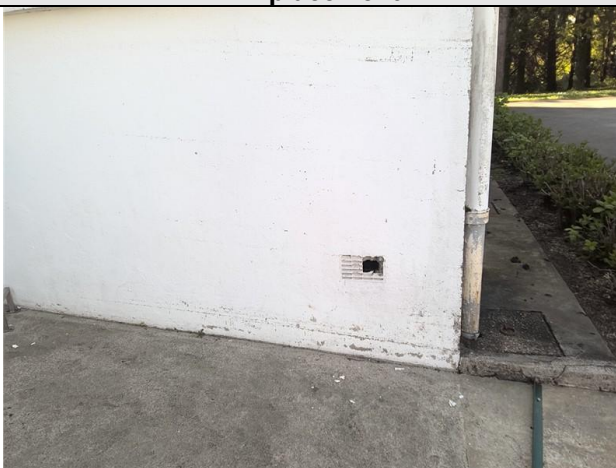
### PRELEVEMENT : P163

| Nom du client | Numéro de dossier | Pièce ou local |
|---|---|---|
| Conduit - Façade | Présence d'amiante (Fibres d'amiante de type chrysotile) | |

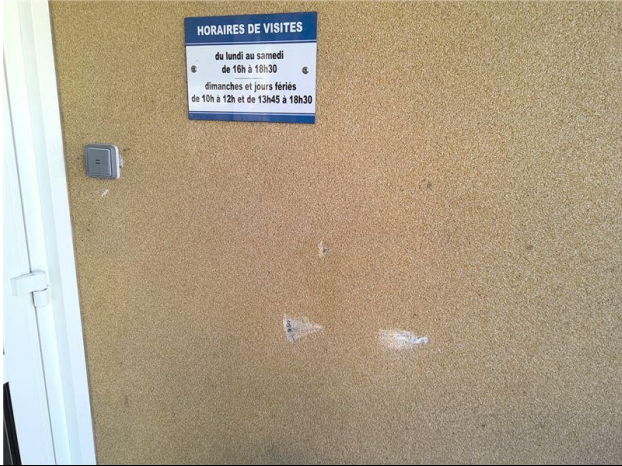
| PRELEVEMENT : P164 | | |

| PRELEVEMENT : P164 | | |
|---|---|---|
| Murs - Porches | | absence d'amiante |

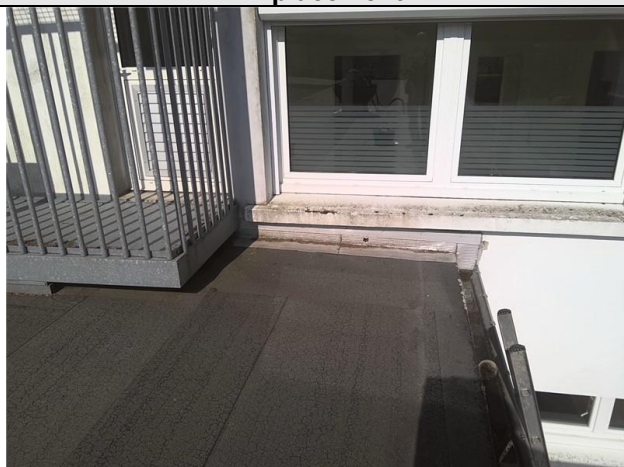
| PRELEVEMENT : P165 | | |
|---|---|---|
| Toiture n°1 - Toiture | | absence d'amiante |

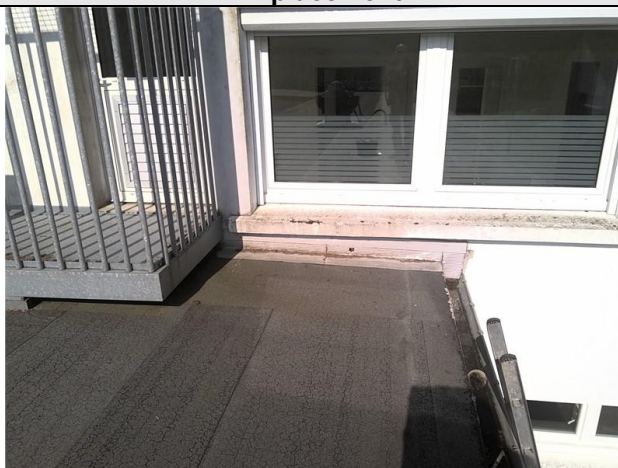
**PRELEVEMENT : P169**

| Nom du client | Numéro de dossier | Pièce ou local |
|---|---|---|
| Acrotère n°1 - Toiture | absence d'amiante | |

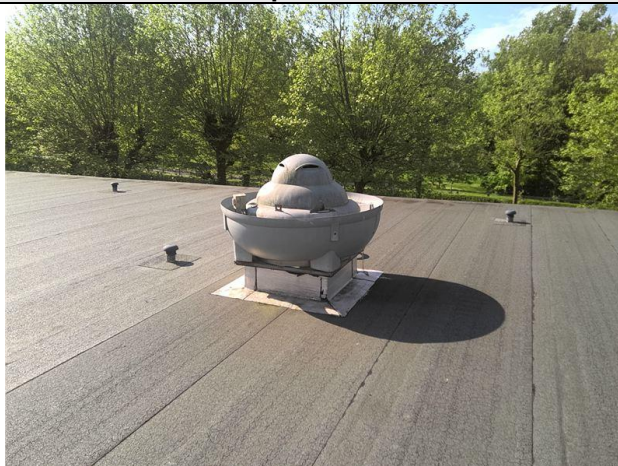
**PRELEVEMENT : P170**

| Nom du client | Numéro de dossier | Pièce ou local |
|---|---|---|
| Acrotère n°2 - Toiture | absence d'amiante | |

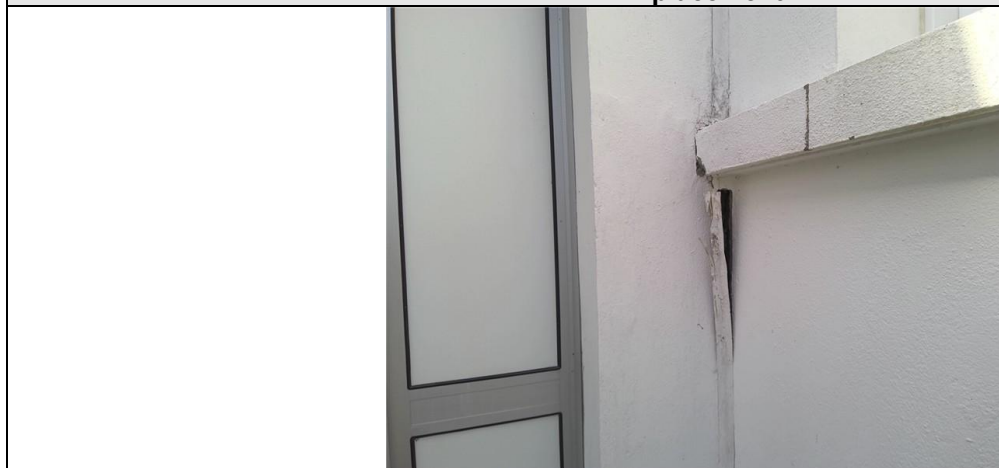
### PRELEVEMENT : P171

| Nom du client | Numéro de dossier | Pièce ou local |
|---|---|---|
| Murs - Toutes zones | absence d'amiante | |

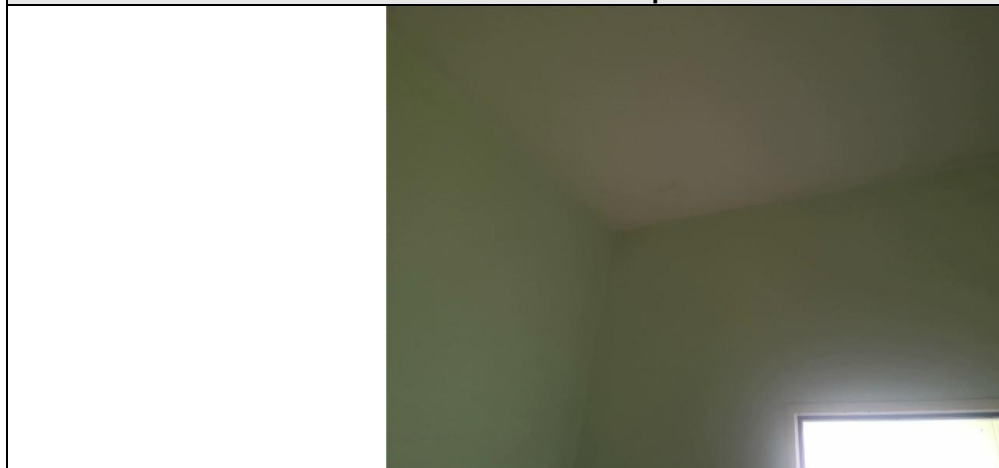
### PRELEVEMENT : P172

| Nom du client | Numéro de dossier | Pièce ou local |
|---|---|---|
| Plafond - Plafond | absence d'amiante | |

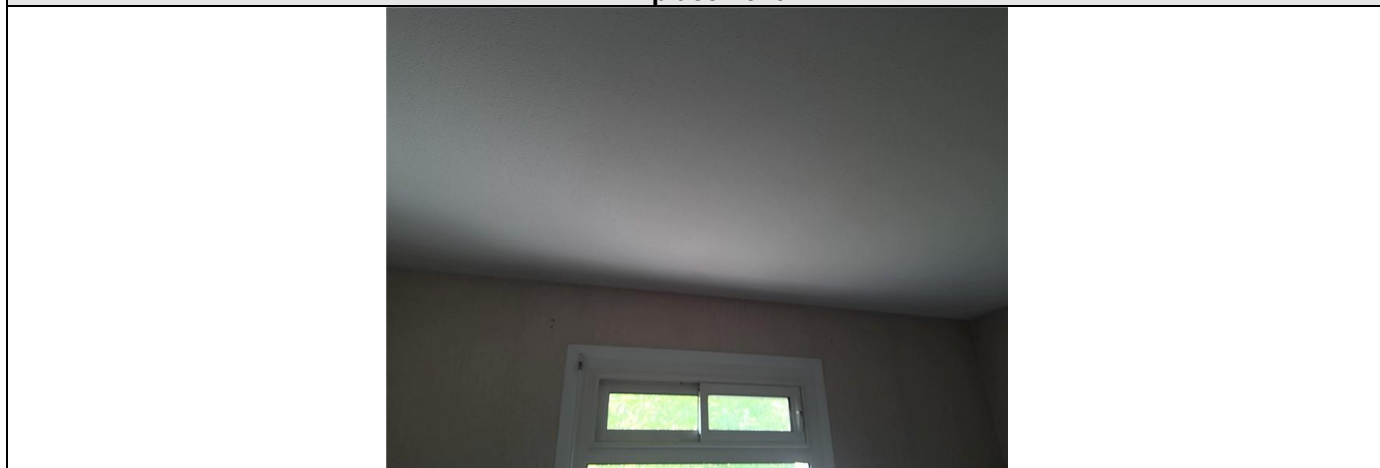
### PRELEVEMENT : P173

| Nom du client | Numéro de dossier | Pièce ou local |
|---|---|---|
| Plafond - Plafond | absence d'amiante | |

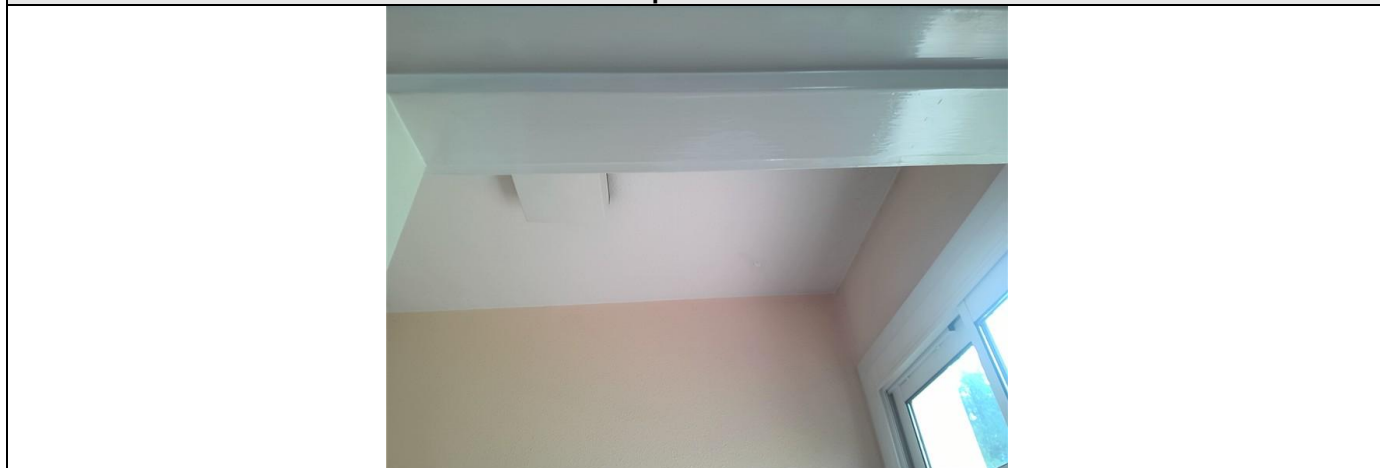
### PRELEVEMENT : P174

| Nom du client | Numéro de dossier | Pièce ou local |
|---|---|---|
| Plafond - Plafond | absence d'amiante | |

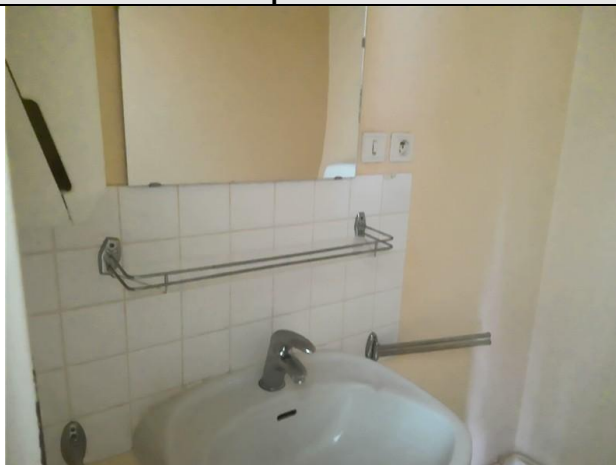
### PRELEVEMENT : P175

| Nom du client | Numéro de dossier | Pièce ou local |
|---|---|---|
| Faïence - WC | Présence d'amiante (Fibres d'amiante de type chrysotile) | |

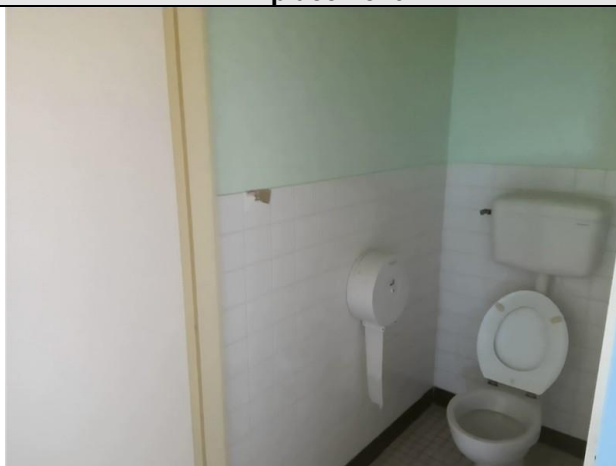
### PRELEVEMENT : P176

| Nom du client | Numéro de dossier | Pièce ou local |
|---|---|---|
| Faïence - Toutes zones | absence d'amiante | |

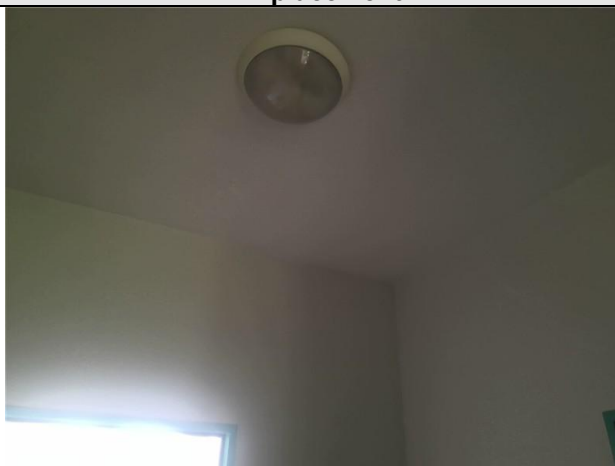
### PRELEVEMENT : P177

| Nom du client | Numéro de dossier | Pièce ou local |
|---|---|---|
| Plafond - Plafond | absence d'amiante | |

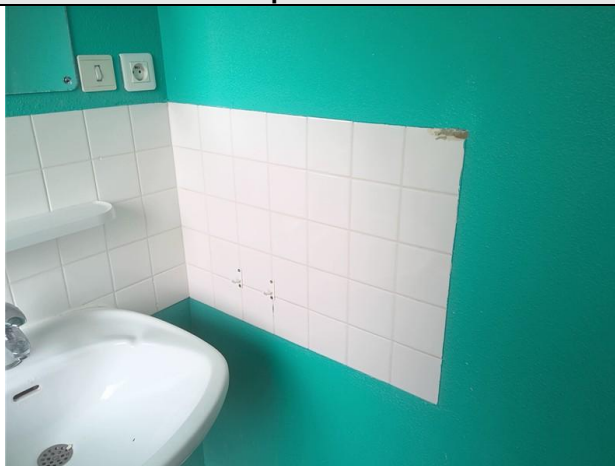
### PRELEVEMENT : P178

| Nom du client | Numéro de dossier | Pièce ou local |
|---|---|---|
| Faïence - WC | absence d'amiante | |

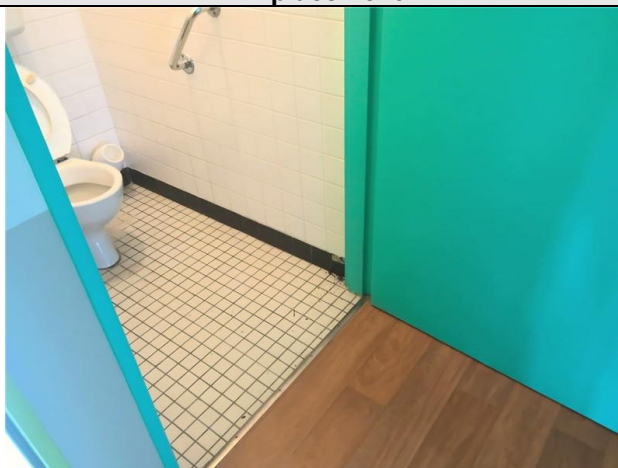
### PRELEVEMENT : P179

| Nom du client | Numéro de dossier | Pièce ou local |
|---|---|---|
| Plinthes - Toutes zones | absence d'amiante | |

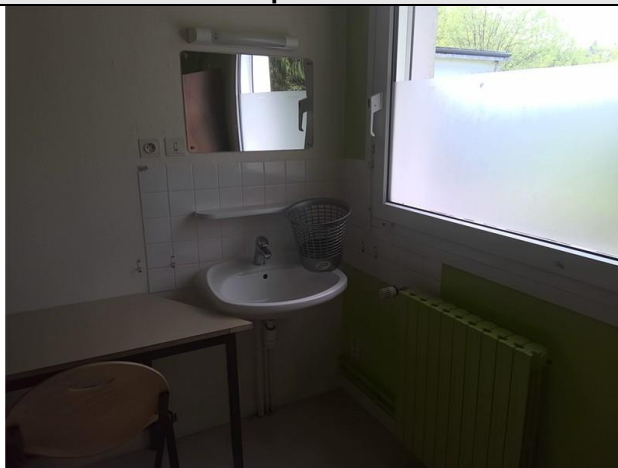
### PRELEVEMENT : P180

| Nom du client | Numéro de dossier | Pièce ou local |
|---|---|---|
| Faïence - Toutes zones | absence d'amiante | |

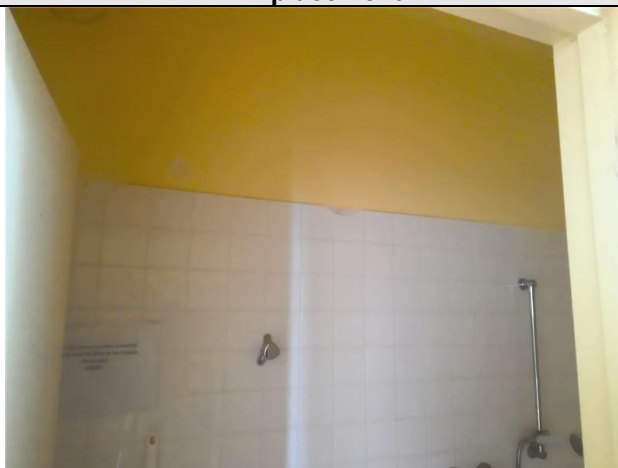
### PRELEVEMENT : P181

| Nom du client | Numéro de dossier | Pièce ou local |
|---|---|---|
| Faïence - Toutes zones | absence d'amiante | |

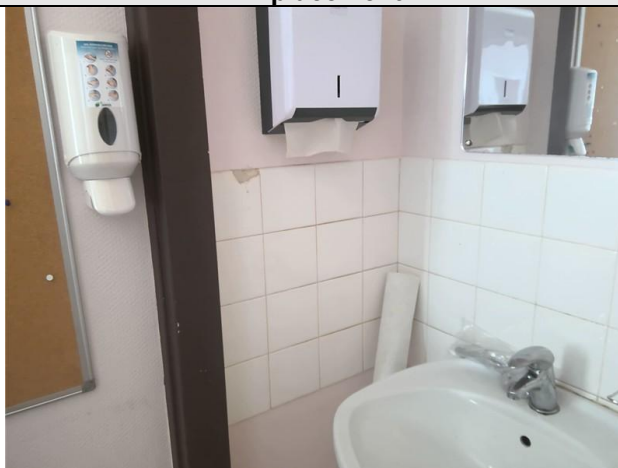
### PRELEVEMENT : P182

| Nom du client | Numéro de dossier | Pièce ou local |
|---|---|---|
| Faïence - Toutes zones | Présence d'amiante (Fibres d'amiante de type chrysotile) | |

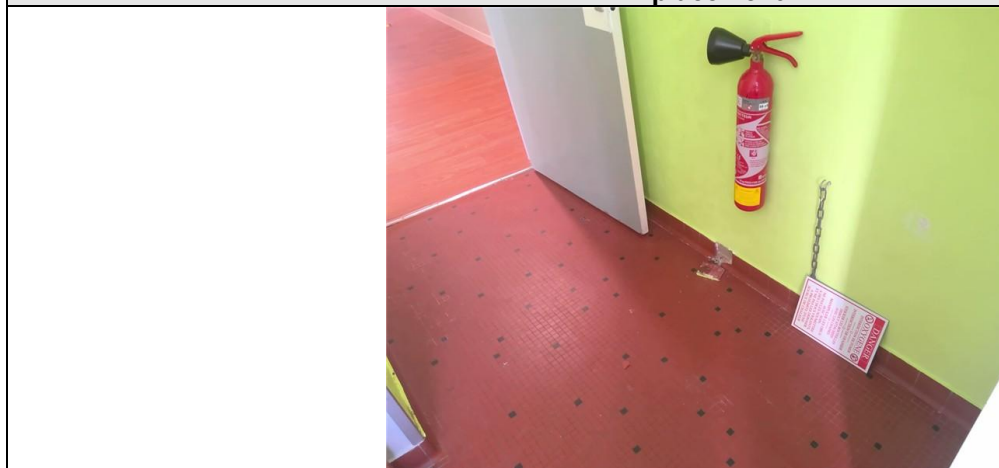
### PRELEVEMENT : P183

| Nom du client | Numéro de dossier | Pièce ou local |
|---|---|---|
| Plinthes - Toutes zones | absence d'amiante | |

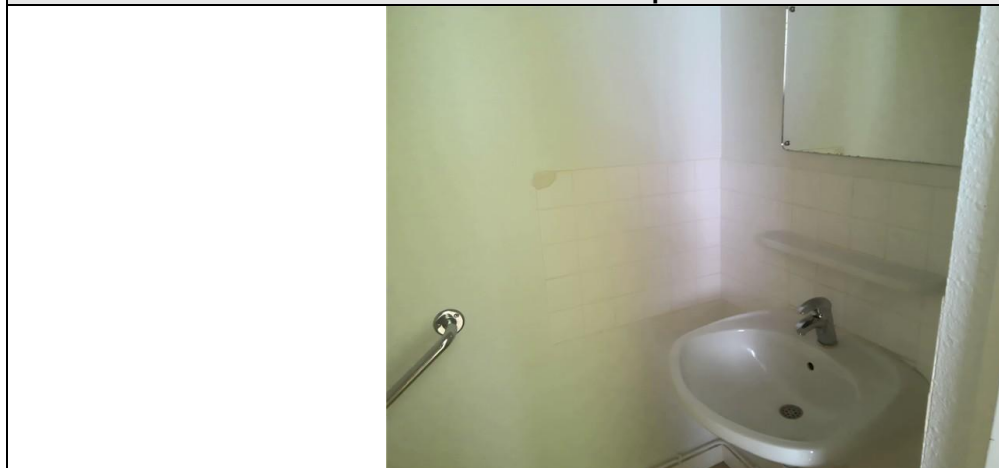
### PRELEVEMENT : P184

| Nom du client | Numéro de dossier | Pièce ou local |
|---|---|---|
| Faïence - WC | absence d'amiante | |

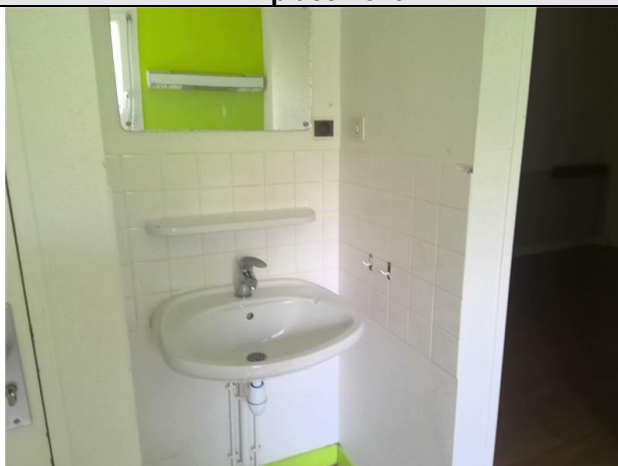
### PRELEVEMENT : P185

| Nom du client | Numéro de dossier | Pièce ou local |
|---|---|---|
| Faïence - Toutes zones | absence d'amiante | |

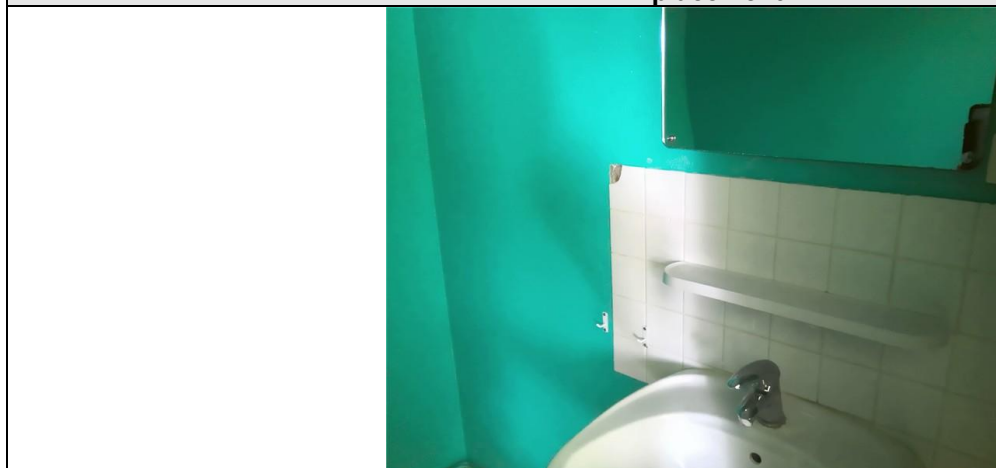
**PRELEVEMENT : P187**

| Nom du client | Numéro de dossier | Pièce ou local |
|---|---|---|
| Faïence - WC | absence d'amiante | |

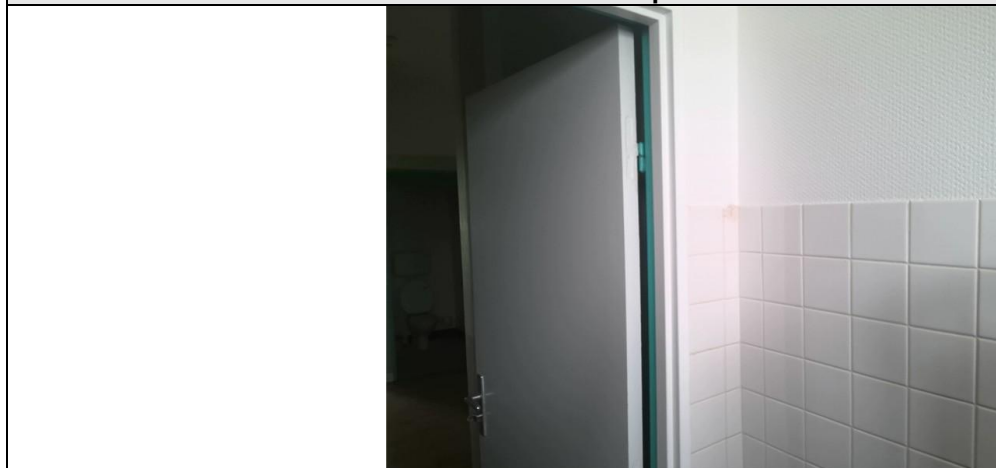
**PRELEVEMENT : P188**

| Nom du client | Numéro de dossier | Pièce ou local |
|---|---|---|
| Faïence - Toutes zones | absence d'amiante | |

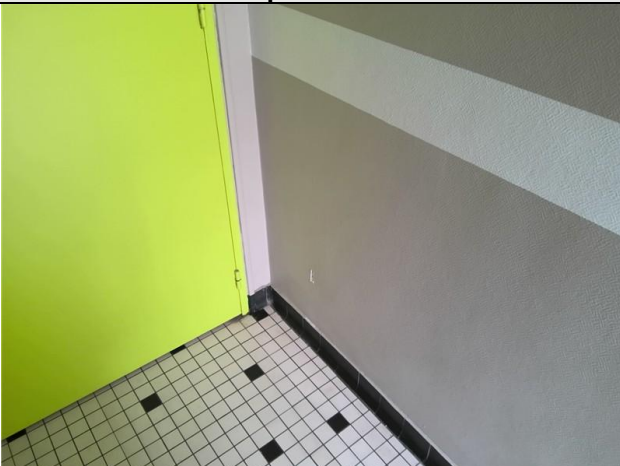
| PRELEVEMENT : P189 | | |

| PRELEVEMENT : P189 | | |
|---|---|---|
| Mur porteur - Toutes zones | | Présence d'amiante (Fibres d'amiante de type chrysotile) |

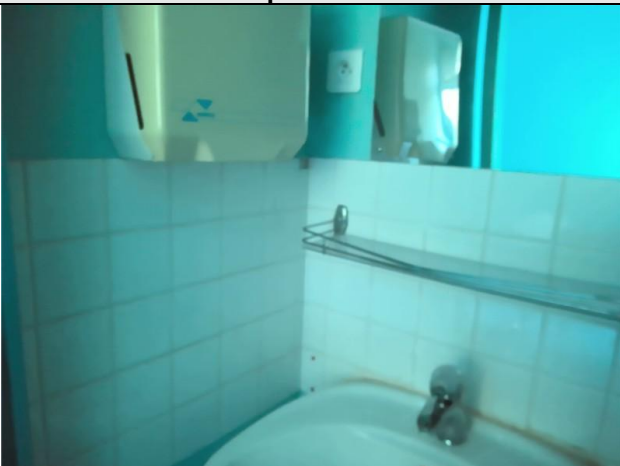
| PRELEVEMENT : P189 | | |
|---|---|---|
| PRELEVEMENT : P190 | | |

| PRELEVEMENT : P189 | | |
|---|---|---|
| Faïence - Toutes zones | | absence d'amiante |

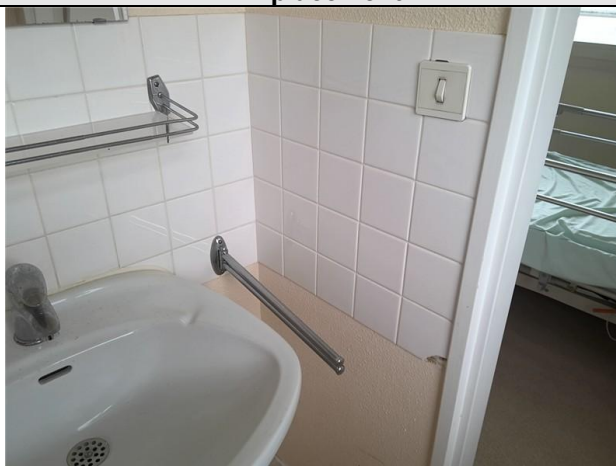
### PRELEVEMENT : P191

| Nom du client | Numéro de dossier | Pièce ou local |
|---|---|---|
| Faïence - WC | absence d'amiante | |

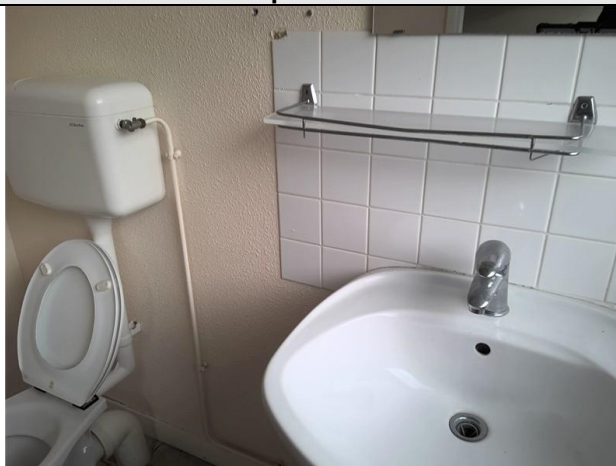
### PRELEVEMENT : P192

| Nom du client | Numéro de dossier | Pièce ou local |
|---|---|---|
| Faïence - WC | absence d'amiante | |

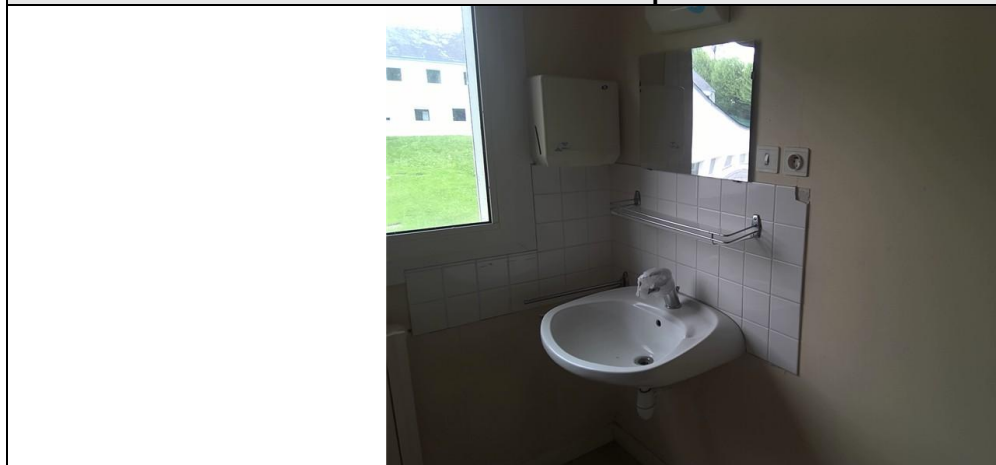
### PRELEVEMENT : P193

| Nom du client | Numéro de dossier | Pièce ou local |
|---|---|---|
| Faïence - WC | Présence d'amiante (Fibres d'amiante de type chrysotile) | |

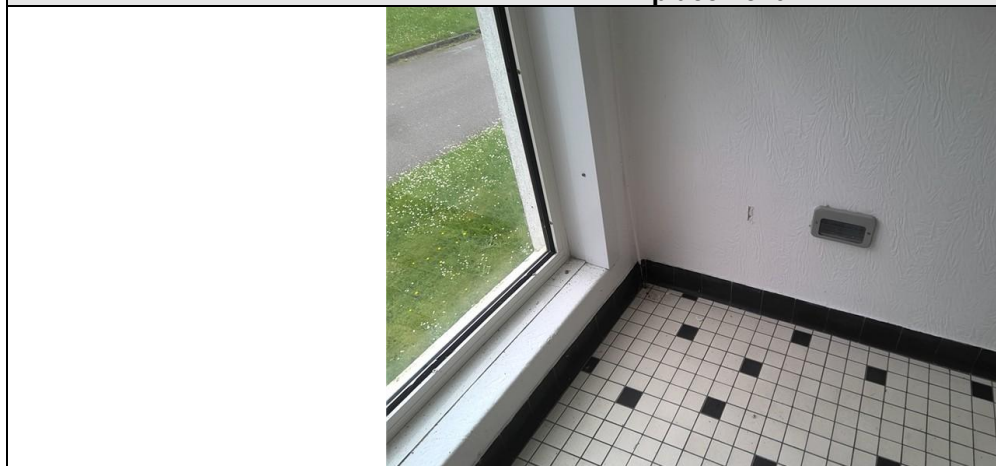
### PRELEVEMENT : P194

| Nom du client | Numéro de dossier | Pièce ou local |
|---|---|---|
| Mur porteur - Toutes zones | Présence d'amiante (Fibres d'amiante de type chrysotile) | |

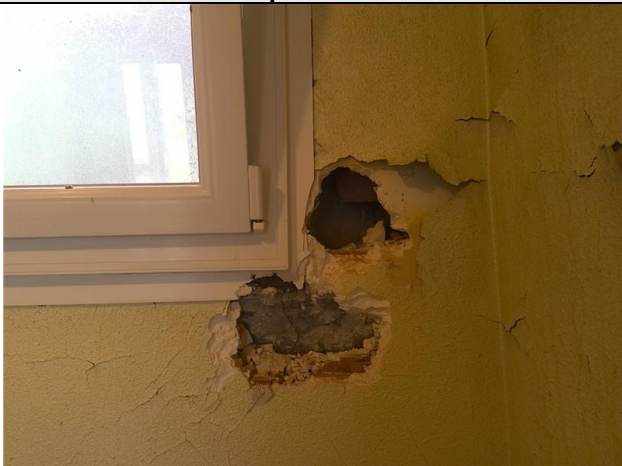
| PRELEVEMENT : P195 | | |

| PRELEVEMENT : P195 | | |
|---|---|---|
| Fenêtre lingerie 116 - Toutes zones | | Présence d'amiante (Fibres d'amiante de type chrysotile) |

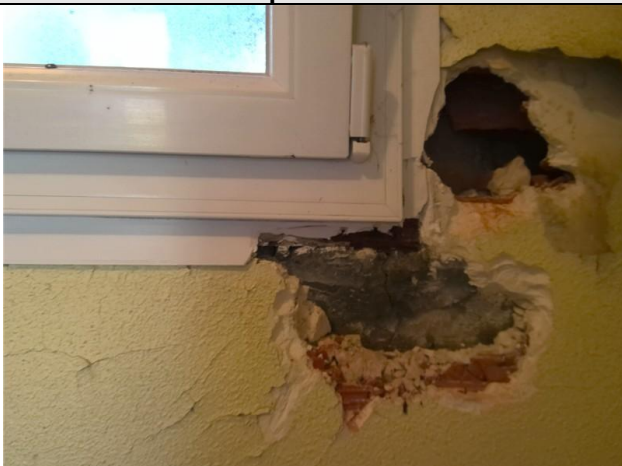
| PRELEVEMENT : P195 | | |
|---|---|---|
| PRELEVEMENT : P196 | | |

| PRELEVEMENT : P195 | | |
|---|---|---|
| Fenêtre lingerie 116 - Toutes zones | | absence d'amiante |

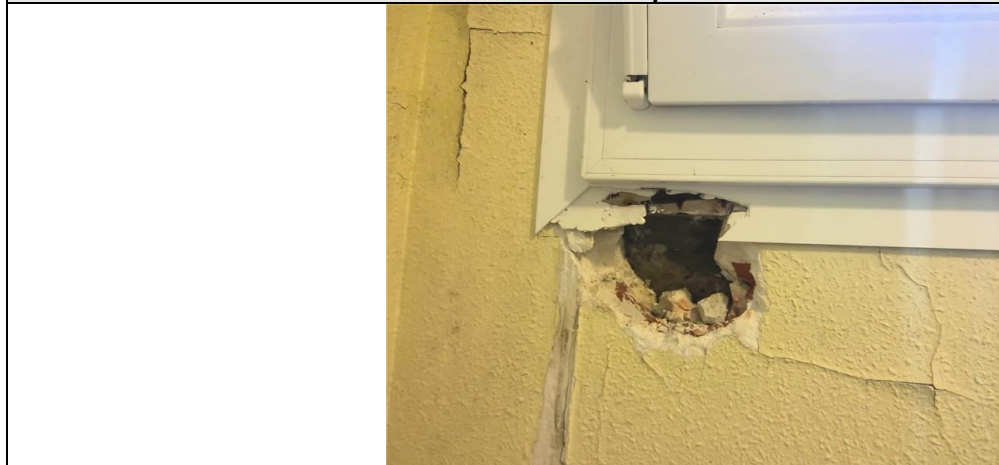
### PRELEVEMENT : P197

| Nom du client | Numéro de dossier | Pièce ou local |
|---|---|---|
| Fenêtre lingerie 116 - Toutes zones | absence d'amiante | |

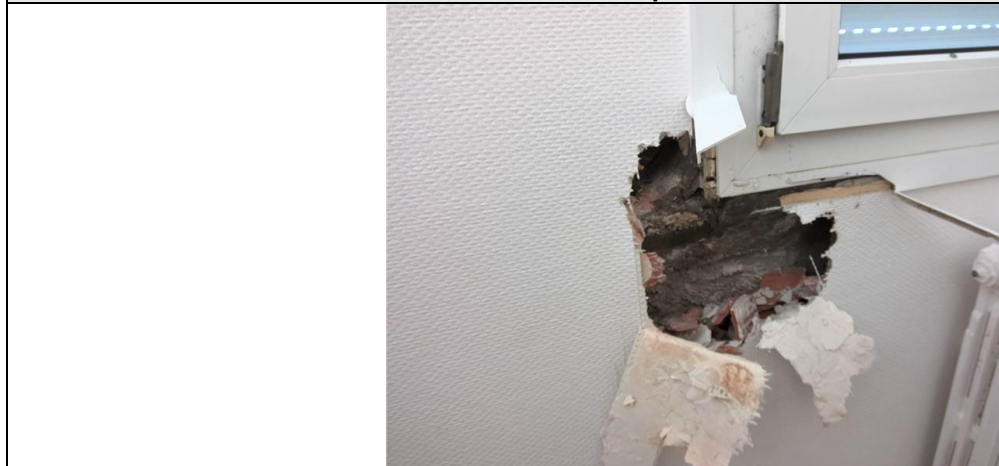
### PRELEVEMENT : P198

| Nom du client | Numéro de dossier | Pièce ou local |
|---|---|---|
| Fenêtre 7A - Toutes zones | absence d'amiante | |

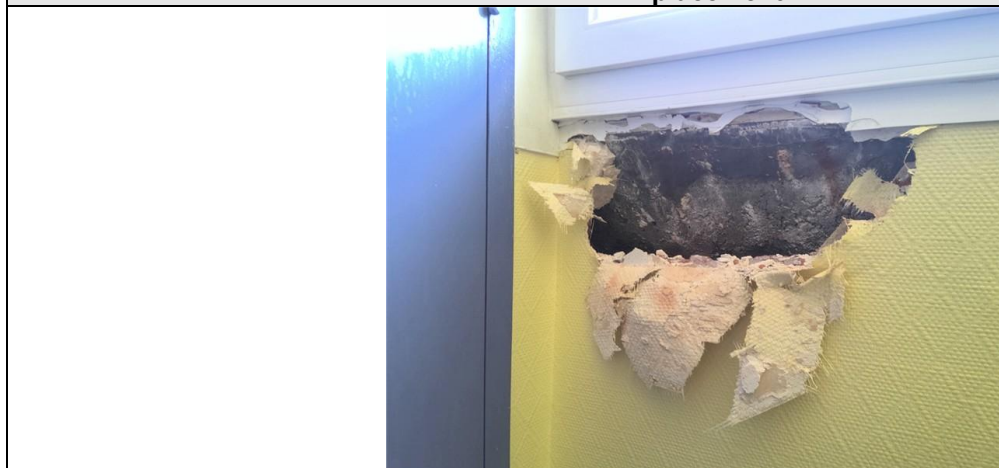
### PRELEVEMENT : P199

| Nom du client | Numéro de dossier | Pièce ou local |
|---|---|---|
| Fenêtre vestiaire 127 - Toutes zones | absence d'amiante | |
