## Rapport de mission de repérage des matériaux et produits contenant de l'amiante avant démolition

| Nature du bâtiment : <b>Bâtiment 3A / 3B</b><br>Cat. du bâtiment : <b>Etablissements sanitaires : Hôpitaux et cliniques</b><br>Nombre de Locaux :<br>Etage :<br>Numéro de Lot :<br>Référence Cadastre : <b>NC</b><br>Date du Permis de Construire : <b>Antérieur au 1 juillet 1997</b> | | |
| <b>Rapport N° : 108188 EPSM Morbihan 22.06.26 A</b><br><b>Le repérage a été réalisé le : 12/03/2025</b><br>Par : <b>DENIAUD Michel</b><br>N° certificat de qualification : <b>CPDI3609</b><br>Date d'obtention : <b>09/06/2021</b><br>Le présent rapport est établi par une personne dont les compétences sont certifiées par :<br><b>ICERT</b><br><b>Batiment G</b><br><b>Parc Edonia - rue de la terre victoria</b><br><b>35760 SAINT-GRÉGOIRE</b><br>Date de commande : 05/03/2025 | | |

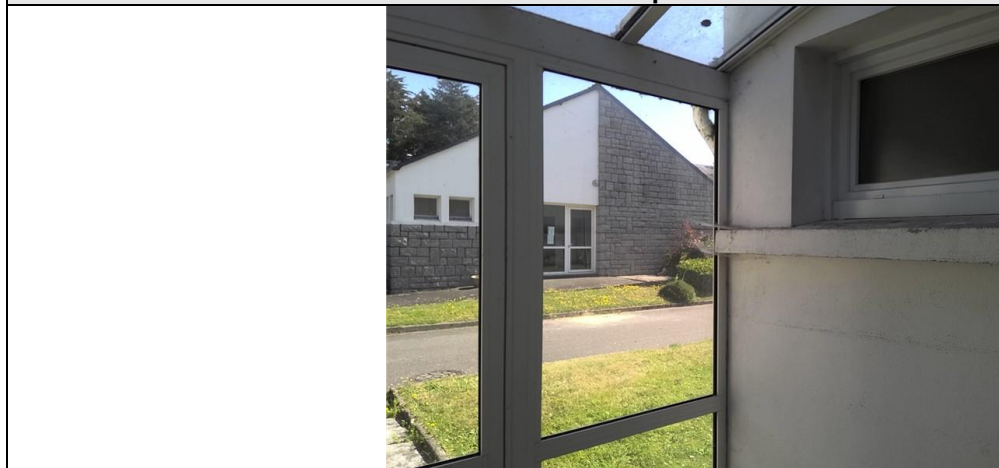
### PRELEVEMENT : P200

| Nom du client | Numéro de dossier | Pièce ou local |
|---|---|---|
| Fenêtre SAS - Toutes zones | absence d'amiante | |

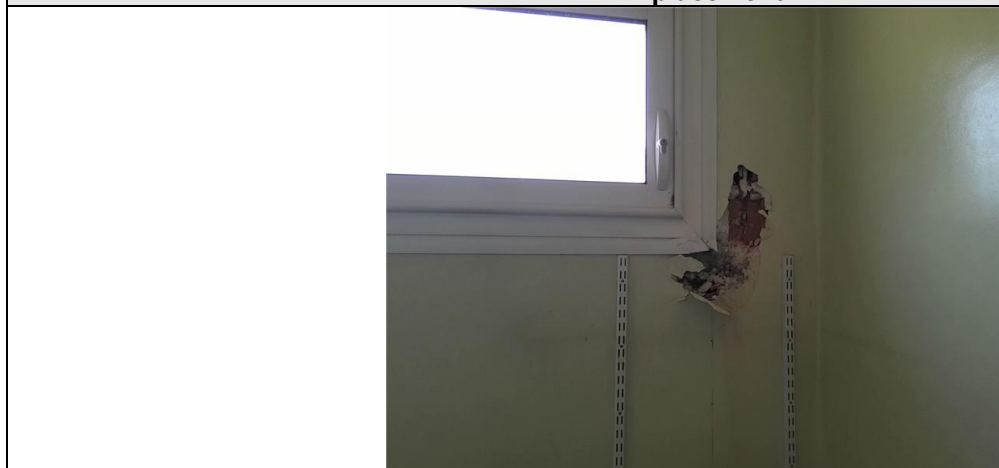
### PRELEVEMENT : P201

| Nom du client | Numéro de dossier | Pièce ou local |
|---|---|---|
| Fenêtre douche R+1 A - Toutes zones | absence d'amiante | |

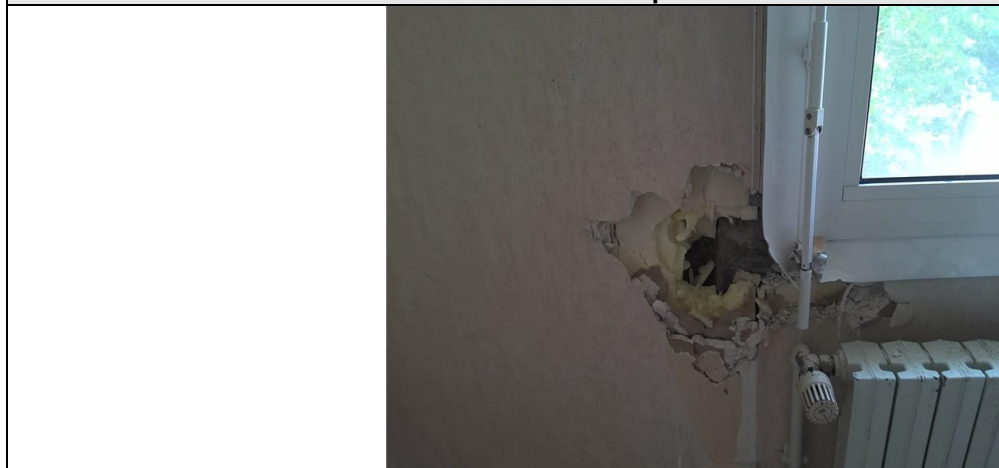
### PRELEVEMENT : P202

| Nom du client | Numéro de dossier | Pièce ou local |
|---|---|---|
| Fenêtre chambre 208 - Toutes zones | absence d'amiante | |

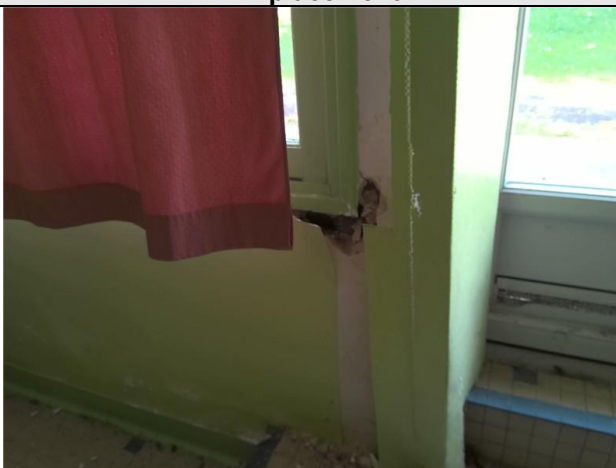
| Nom du client | Numéro de dossier | Pièce ou local |
|---|---|---|
| Fenêtre sous sol n°1 - Toutes zones | absence d'amiante | |

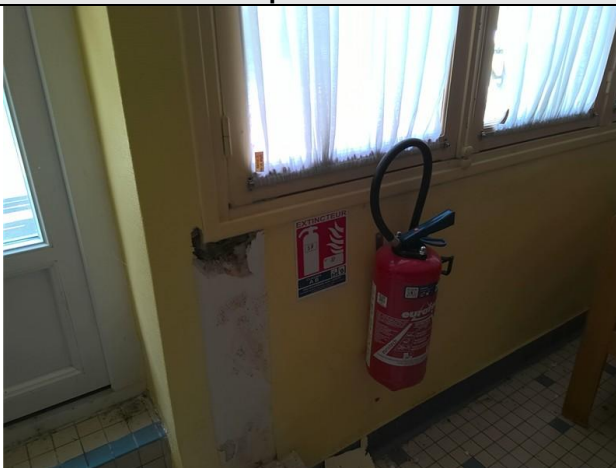
### PRELEVEMENT : P204

| Nom du client | Numéro de dossier | Pièce ou local |
|---|---|---|
| Fenêtre sous sol n°2 - Toutes zones | absence d'amiante | |

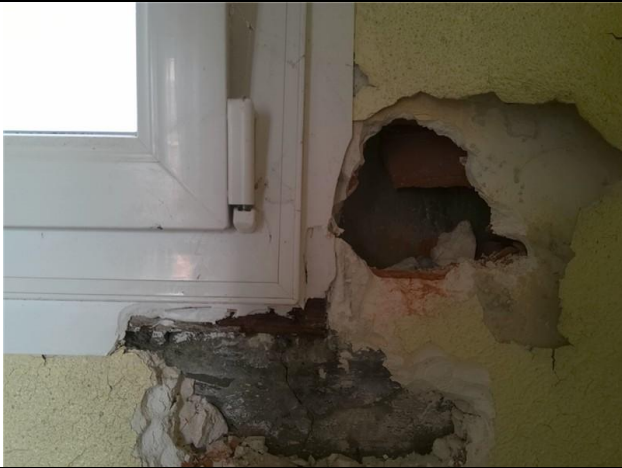
| PRELEVEMENT : P205 | | |

| PRELEVEMENT : P205 | | |
|---|---|---|
| Fenêtre lingerie 116 - Toutes zones | | absence d'amiante |

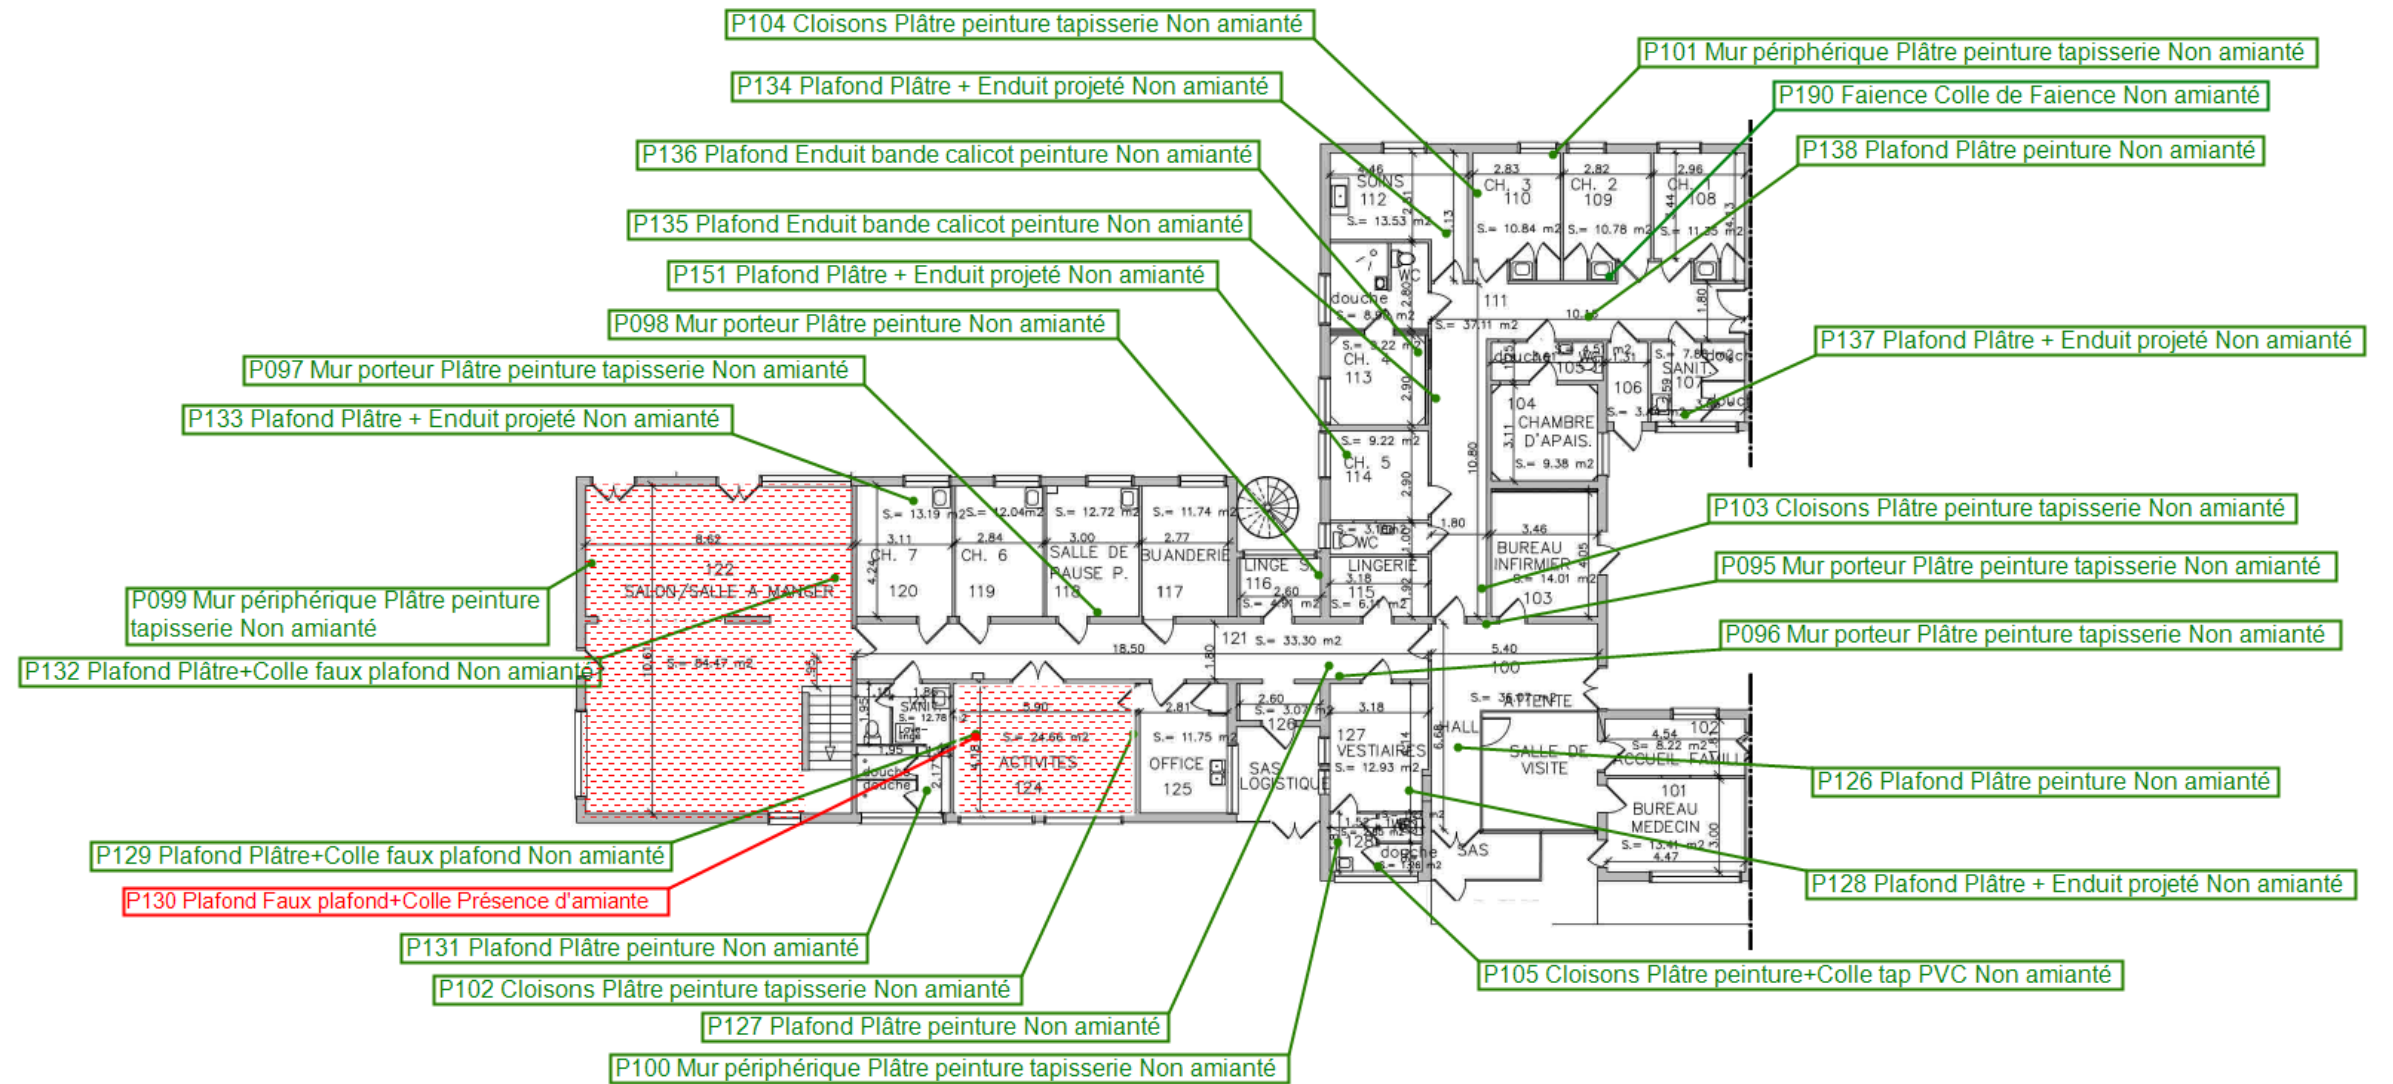
*Faux-plafond + Colle*

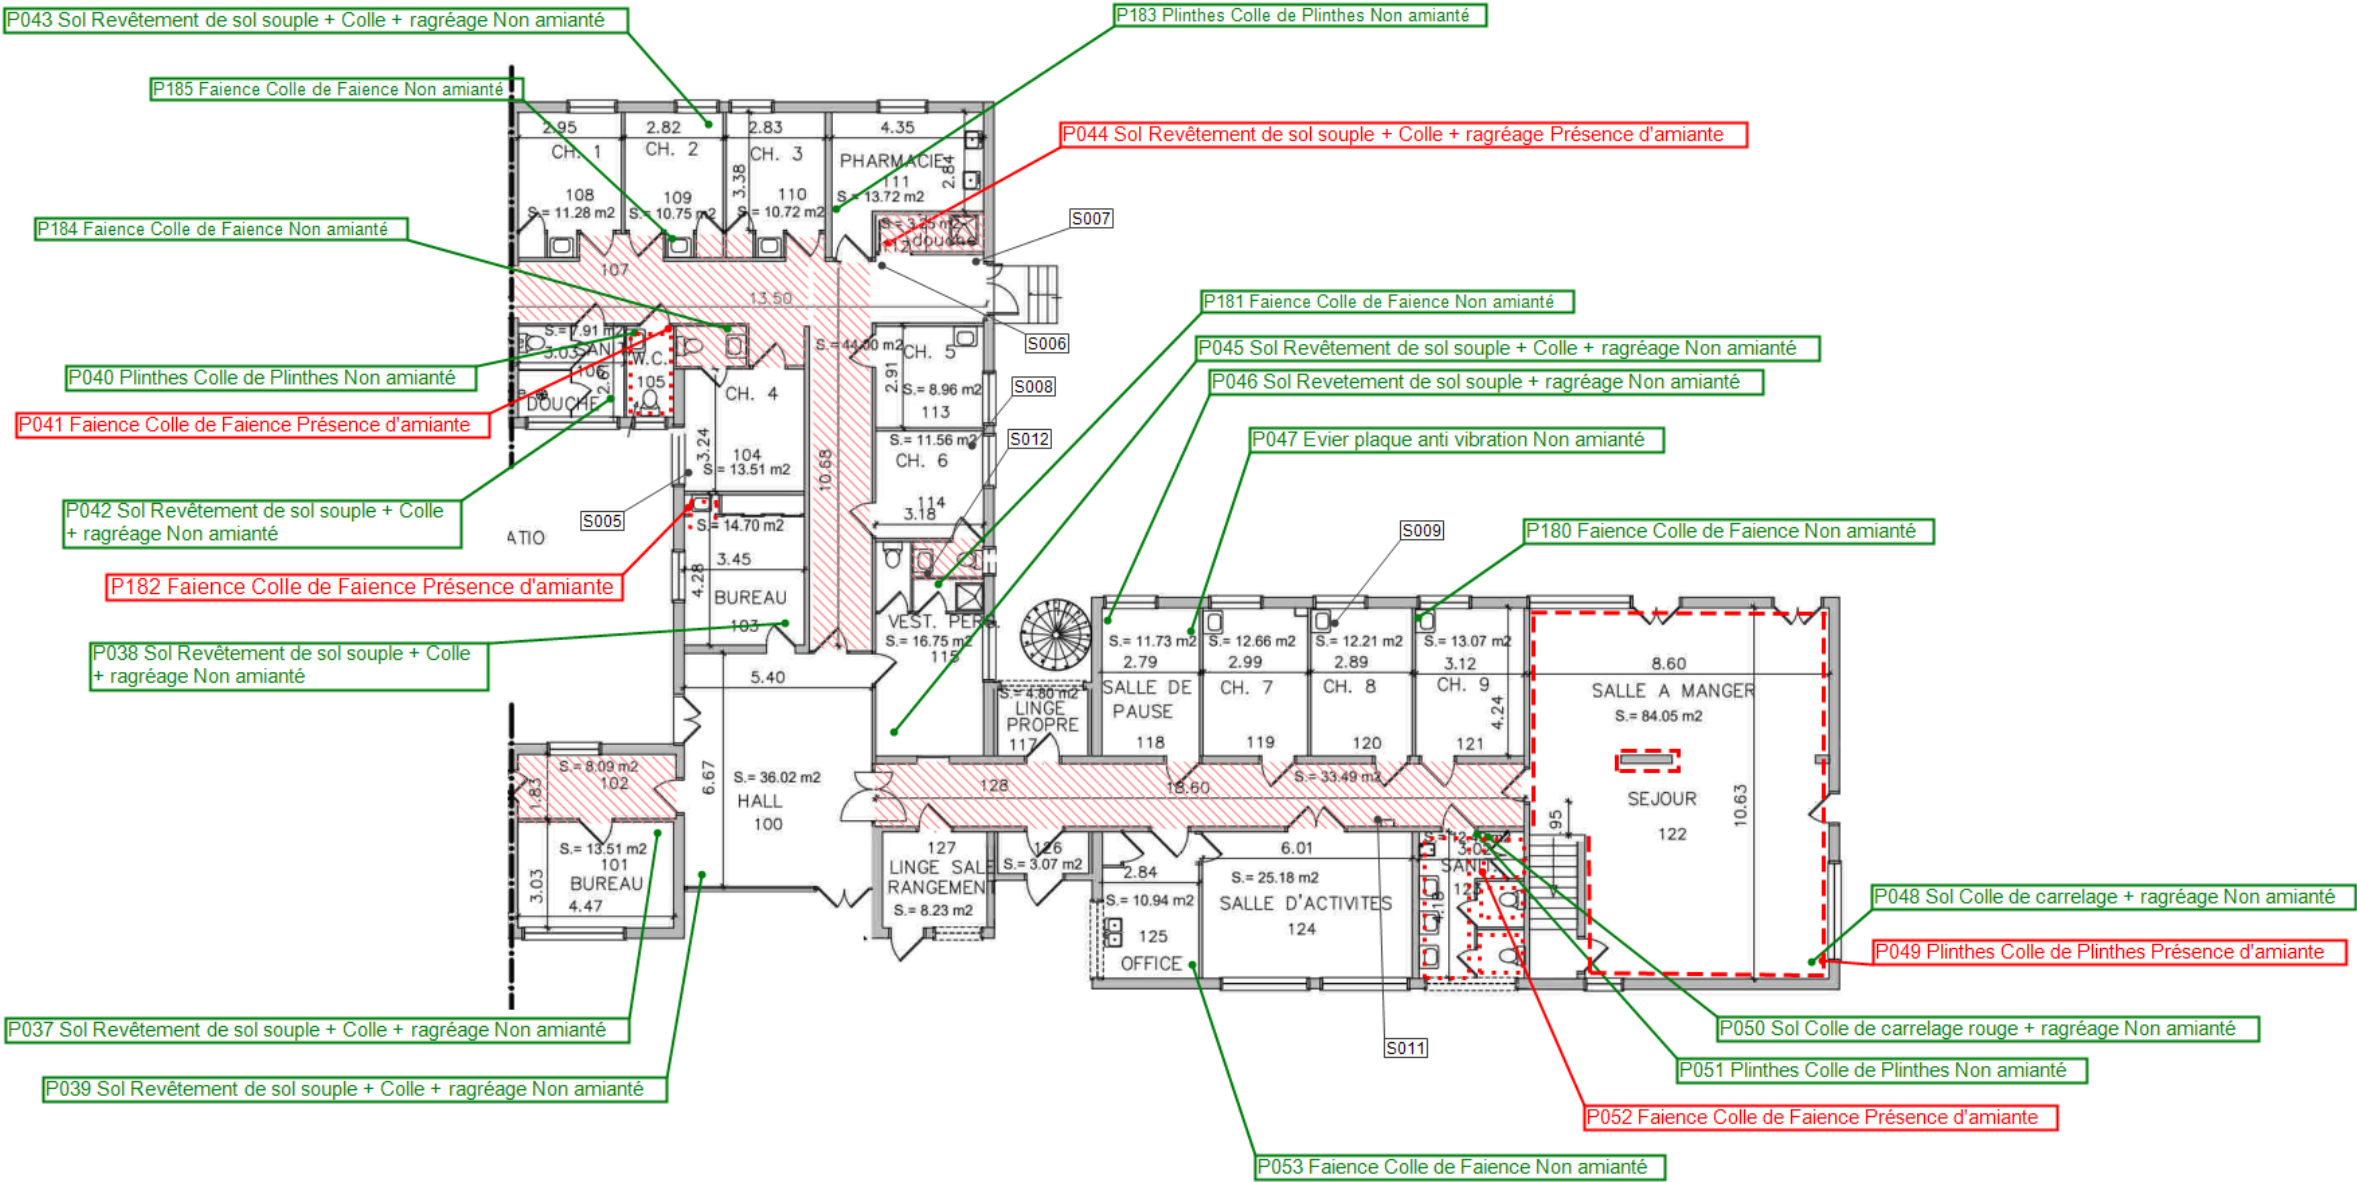
| <div><div></div>Dalle de sol + colle + ragréage</div> <div><div></div>Colle de plinthes</div> <div><div></div>Colle de faïence</div> <div><b>Légende :</b></div> | |
