## Rapport de mission de repérage des matériaux et produits contenant de l'amiante avant démolition

| Nature du bâtiment : <b>Bâtiment 3E</b><br>Cat. du bâtiment : <b>Etablissements sanitaires : Hôpitaux et cliniques</b><br>Nombre de Locaux :<br>Etage :<br>Numéro de Lot :<br>Référence Cadastre : <b>NC</b><br>Date du Permis de Construire : <b>Antérieur au 1 juillet 1997</b> | | |
| <b>Rapport N° : 108079 EPSM Morbihan 22.06.26 A</b><br><b>Le repérage a été réalisé le : 04/03/2025</b><br>Par : <b>DENIAUD Michel</b><br>N° certificat de qualification : <b>CPDI3609</b><br>Date d'obtention : <b>09/06/2021</b><br>Le présent rapport est établi par une personne dont les compétences sont certifiées par :<br><b>ICERT</b><br><b>Batiment G</b><br><b>Parc Edonia - rue de la terre victoria</b><br><b>35760 SAINT-GRÉGOIRE</b><br>Date de commande : 04/03/2025 | | |

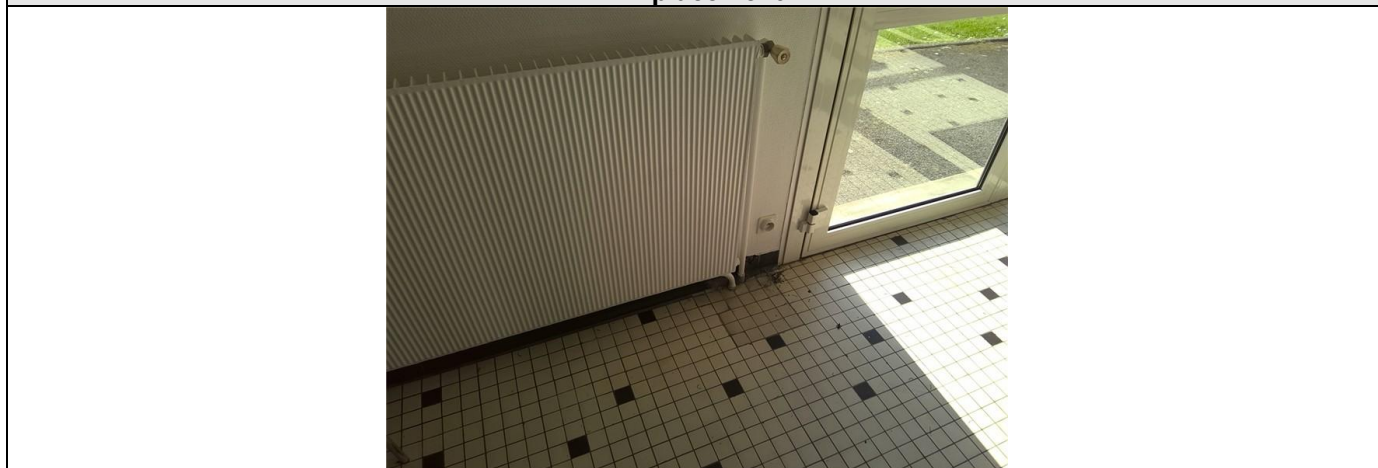
### PRELEVEMENT : P001

| Nom du client | Numéro de dossier | Pièce ou local |
|---|---|---|
| Colle de carrelage + ragréage | 04/03/2025 | DENIAUD Michel |
| Sol - Sol | absence d'amiante | |

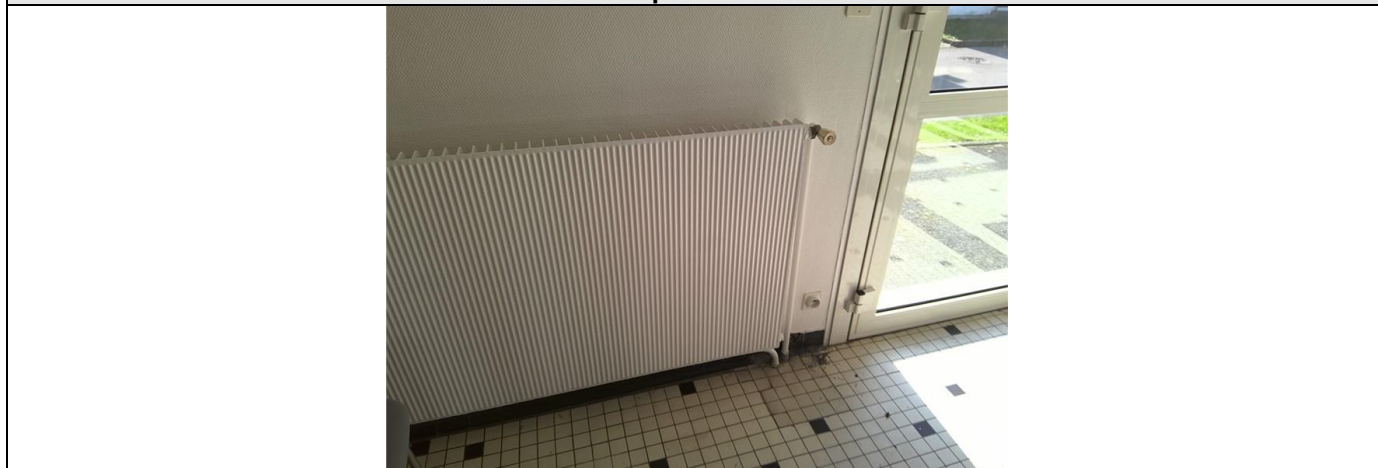
### PRELEVEMENT : P002

| Nom du client | Numéro de dossier | Pièce ou local |
|---|---|---|
| Colle de Plinthes | 04/03/2025 | DENIAUD Michel |
| Plinthes - Toutes zones | absence d'amiante | |

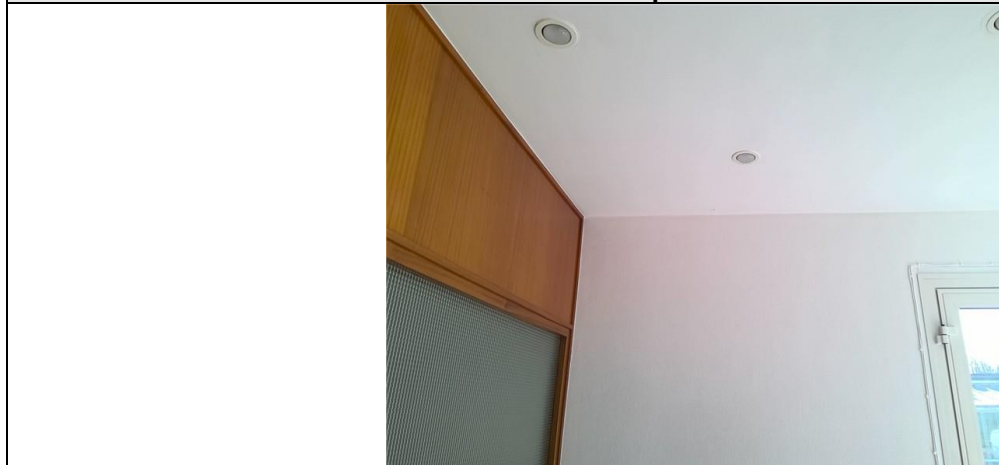
### PRELEVEMENT : P003

| Nom du client | Numéro de dossier | Pièce ou local |
|---|---|---|
| Plâtre peinture | 04/03/2025 | DENIAUD Michel |
| Plafond - Plafond | absence d'amiante | |

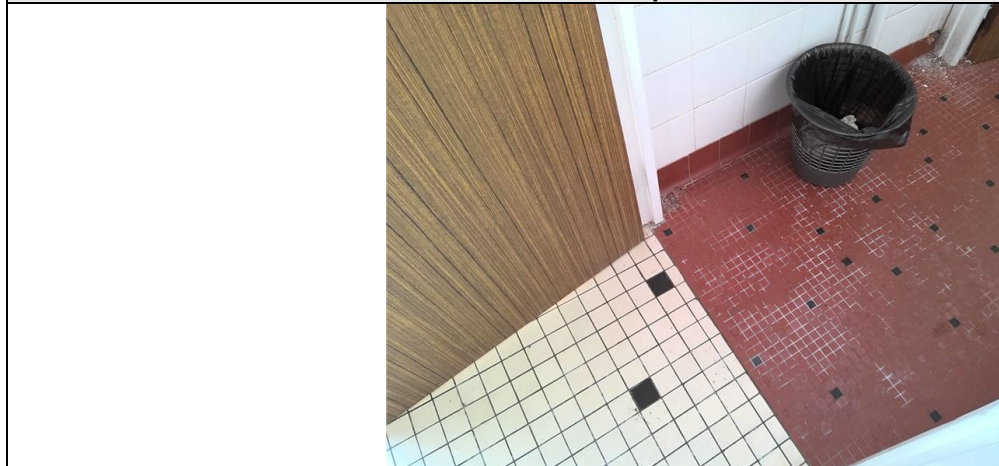
### PRELEVEMENT : P004

| Nom du client | Numéro de dossier | Pièce ou local |
|---|---|---|
| Colle de carrelage + ragréage | 04/03/2025 | DENIAUD Michel |
| Sol - Sol | absence d'amiante | |

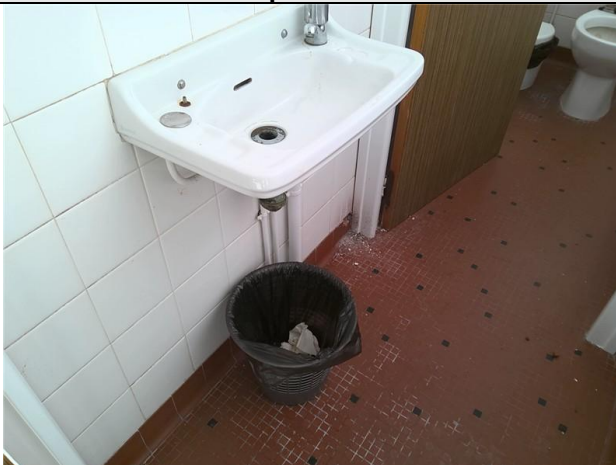
### PRELEVEMENT : P005

| Nom du client | Numéro de dossier | Pièce ou local |
|---|---|---|
| Colle de Plinthes | 04/03/2025 | DENIAUD Michel |
| Plinthes - Toutes zones | absence d'amiante | |

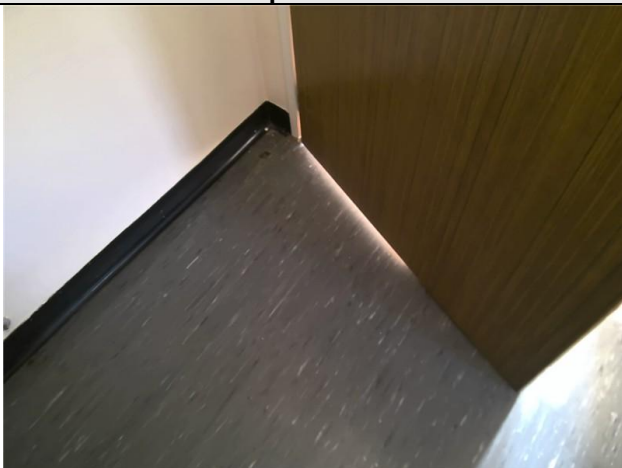
| PRELEVEMENT : P007 | | |

| PRELEVEMENT : P007 | | |
|---|---|---|
| Revêtement de sol souple + Colle + ragréage | 04/03/2025 | DENIAUD Michel |
| Sol - Sol | | absence d'amiante |

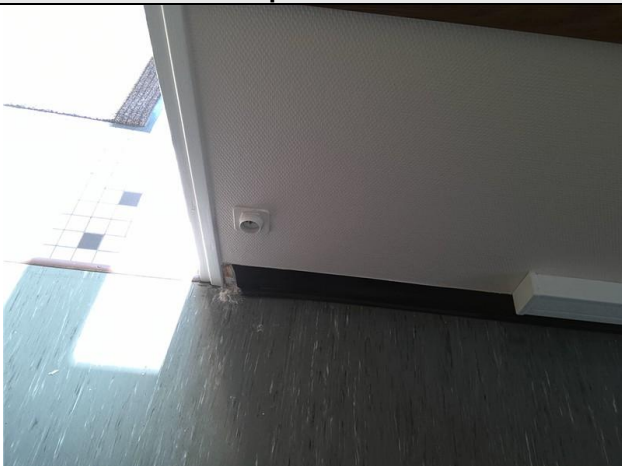
| PRELEVEMENT : P007 | | |
|---|---|---|
| PRELEVEMENT : P008 | | |

| PRELEVEMENT : P007 | | |
|---|---|---|
| Plinthes - Toutes zones | | absence d'amiante |

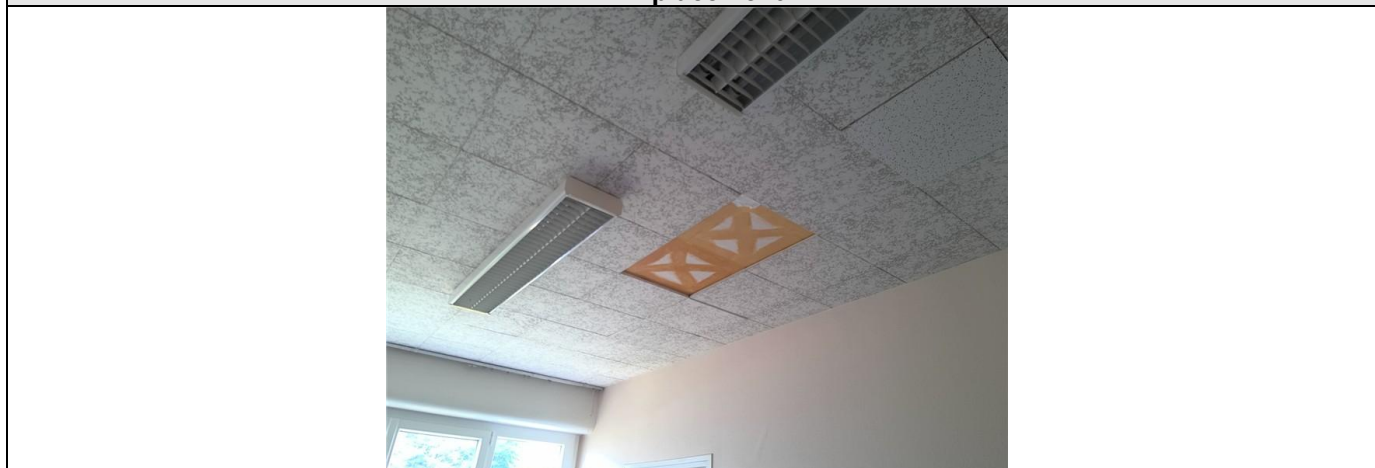
### PRELEVEMENT : P009

| Nom du client | Numéro de dossier | Pièce ou local |
|---|---|---|
| Plafond - Plafond | absence d'amiante | |

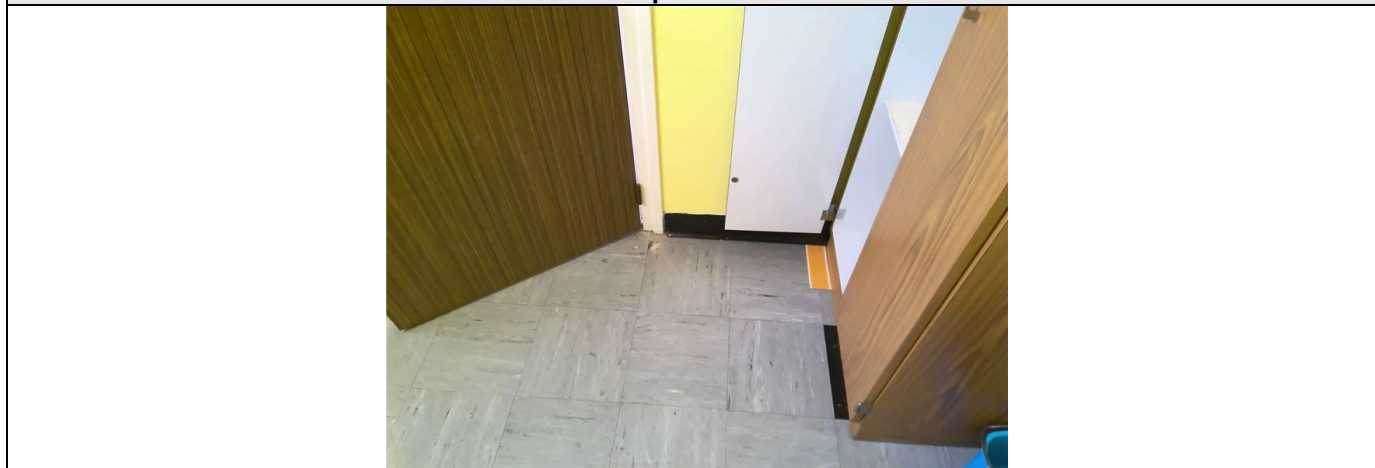
### PRELEVEMENT : P010

| Nom du client | Numéro de dossier | Pièce ou local |
|---|---|---|
| Dalles - Sol | absence d'amiante | |

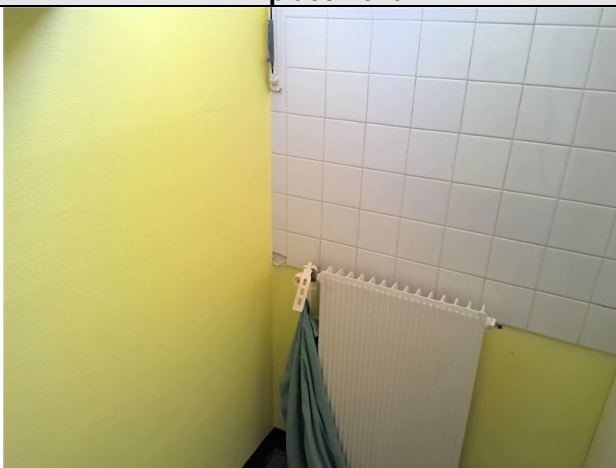
### PRELEVEMENT : P011

| Nom du client | Numéro de dossier | Pièce ou local |
|---|---|---|
| Faïence - Toutes zones | absence d'amiante | |

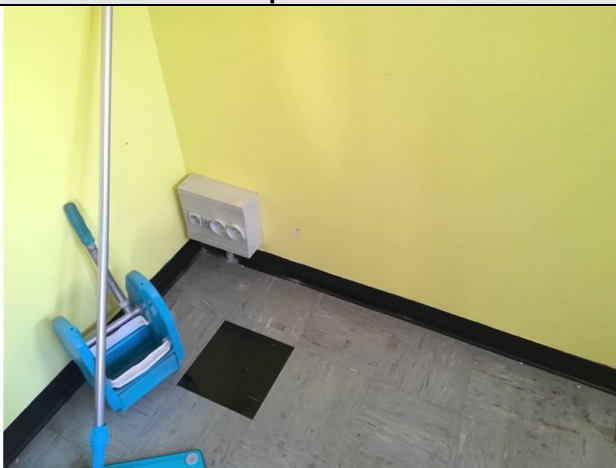
### PRELEVEMENT : P012

| Nom du client | Numéro de dossier | Pièce ou local |
|---|---|---|
| Cloisons - Toutes zones | absence d'amiante | |

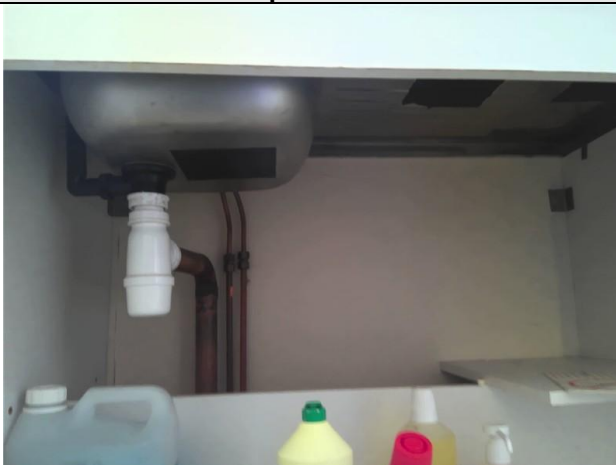
### PRELEVEMENT : P013

| Nom du client | Numéro de dossier | Pièce ou local |
|---|---|---|
| Evier - Toutes zones | absence d'amiante | |

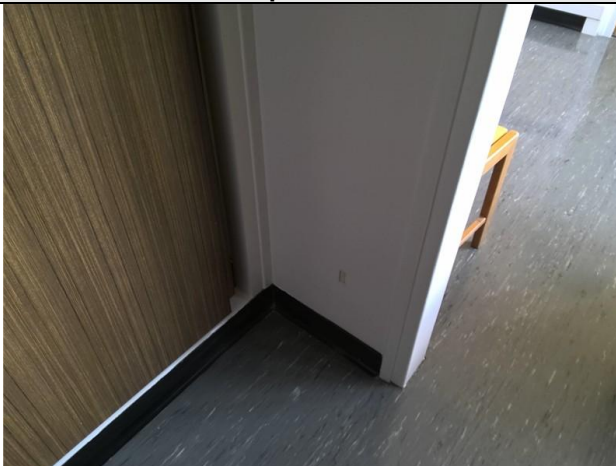
### PRELEVEMENT : P014

| Nom du client | Numéro de dossier | Pièce ou local |
|---|---|---|
| Mur porteur - Toutes zones | absence d'amiante | |

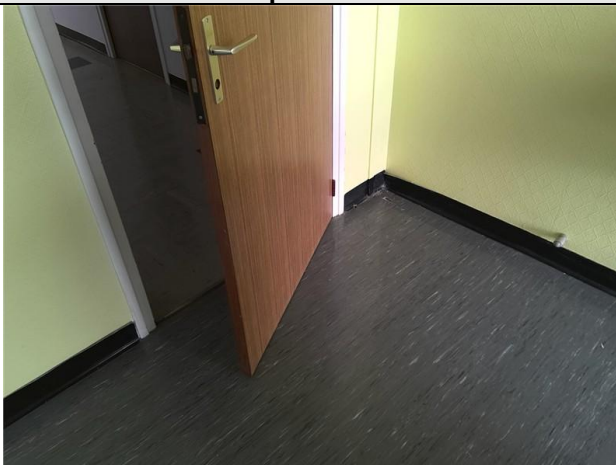
### PRELEVEMENT : P015

| Nom du client | Numéro de dossier | Pièce ou local |
|---|---|---|
| Sol - Sol | absence d'amiante | |

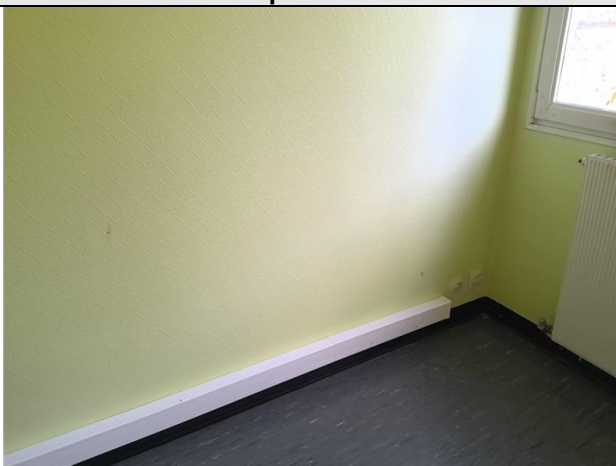
### PRELEVEMENT : P016

| Nom du client | Numéro de dossier | Pièce ou local |
|---|---|---|
| Doublage mur - Toutes zones | absence d'amiante | |

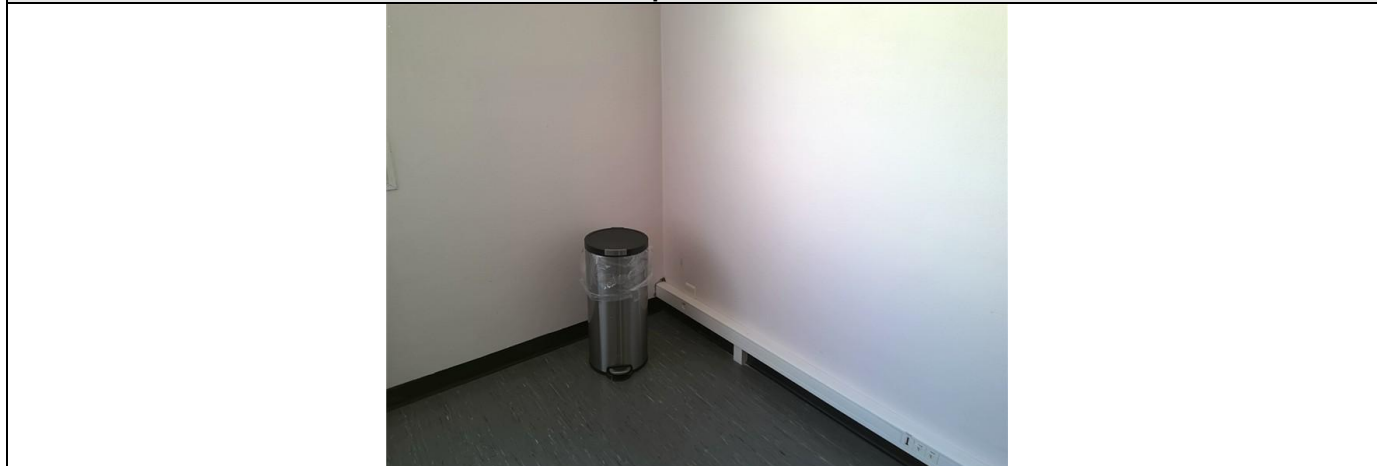
| Nom du client | Numéro de dossier | Pièce ou local |
|---|---|---|
| Cloisons - Toutes zones | absence d'amiante | |

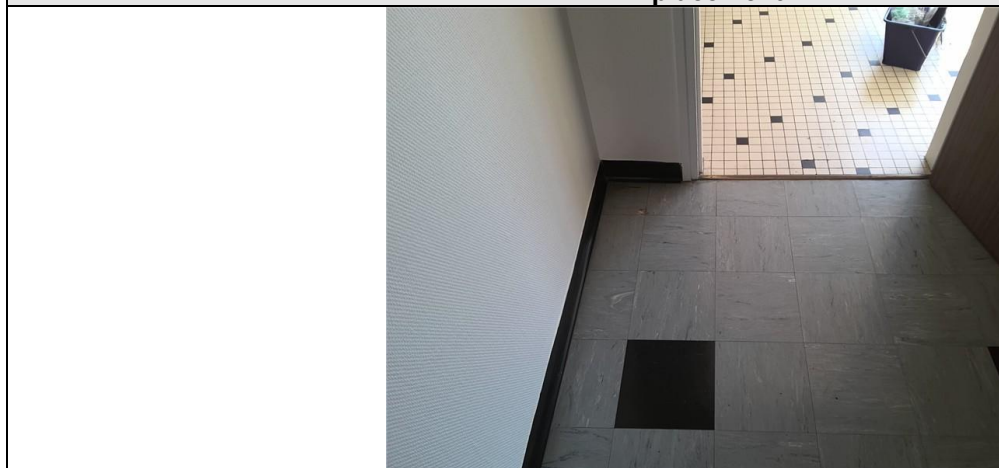
### PRELEVEMENT : P019

| Nom du client | Numéro de dossier | Pièce ou local |
|---|---|---|
| Dalles de sol - Sol | absence d'amiante | |

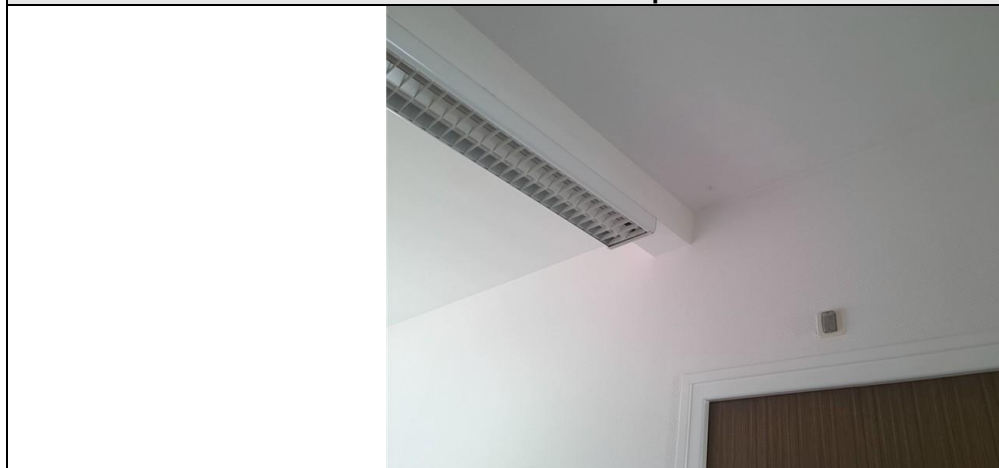
### PRELEVEMENT : P020

| Nom du client | Numéro de dossier | Pièce ou local |
|---|---|---|
| Plafond - Plafond | absence d'amiante | |

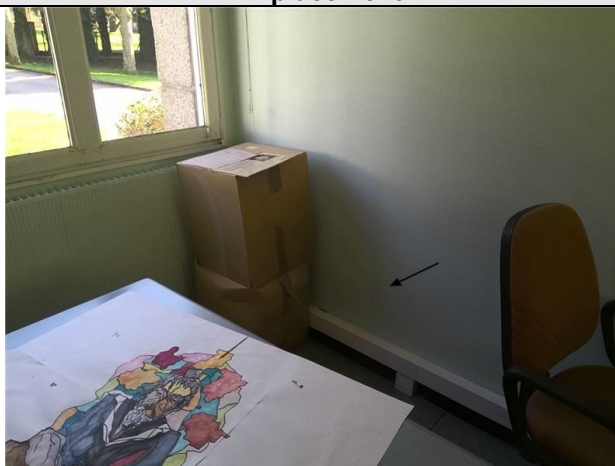
### PRELEVEMENT : P021

| Nom du client | Numéro de dossier | Pièce ou local |
|---|---|---|
| Doublage mur - Toutes zones | absence d'amiante | |

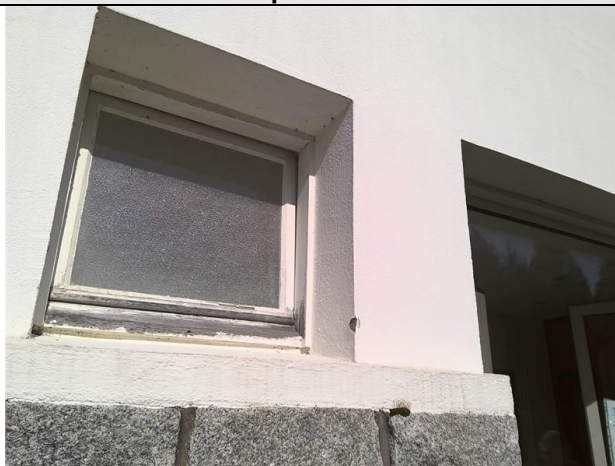
### PRELEVEMENT : P022

| Nom du client | Numéro de dossier | Pièce ou local |
|---|---|---|
| Mur de façade - Toutes zones | absence d'amiante | |

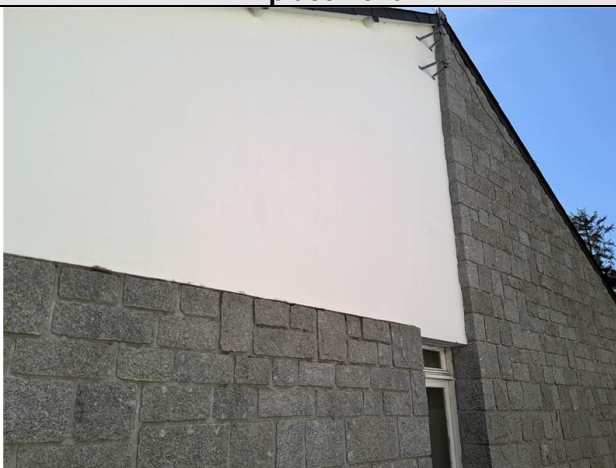
### PRELEVEMENT : P023

| Nom du client | Numéro de dossier | Pièce ou local |
|---|---|---|
| Mur de façade - Toutes zones | absence d'amiante | |

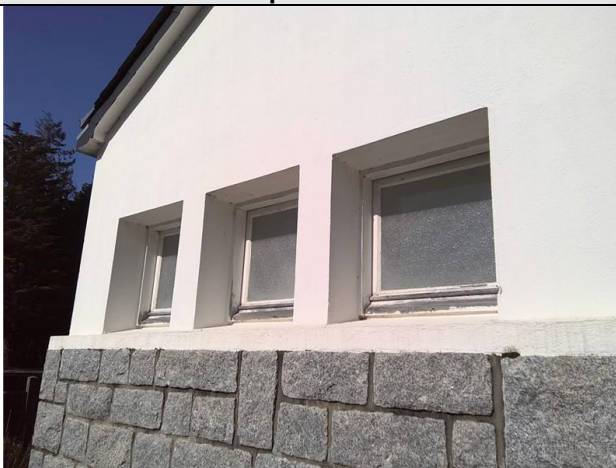
### PRELEVEMENT : P024

| Nom du client | Numéro de dossier | Pièce ou local |
|---|---|---|
| Fenêtre n°1 - Toutes zones | absence d'amiante | |

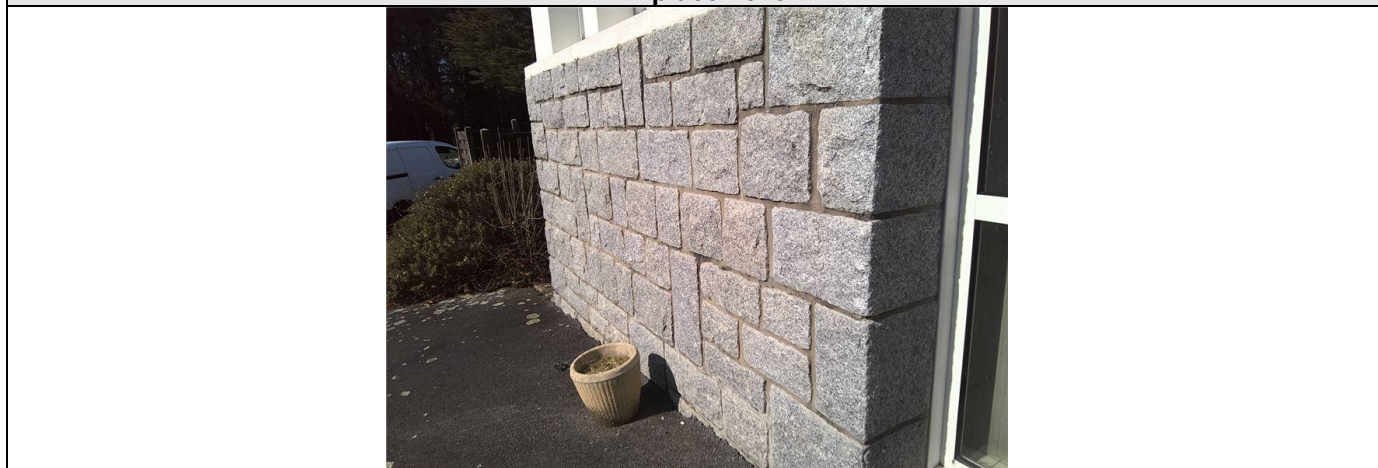
### PRELEVEMENT : P025

| Nom du client | Numéro de dossier | Pièce ou local |
|---|---|---|
| Mur de façade - Toutes zones | absence d'amiante | |

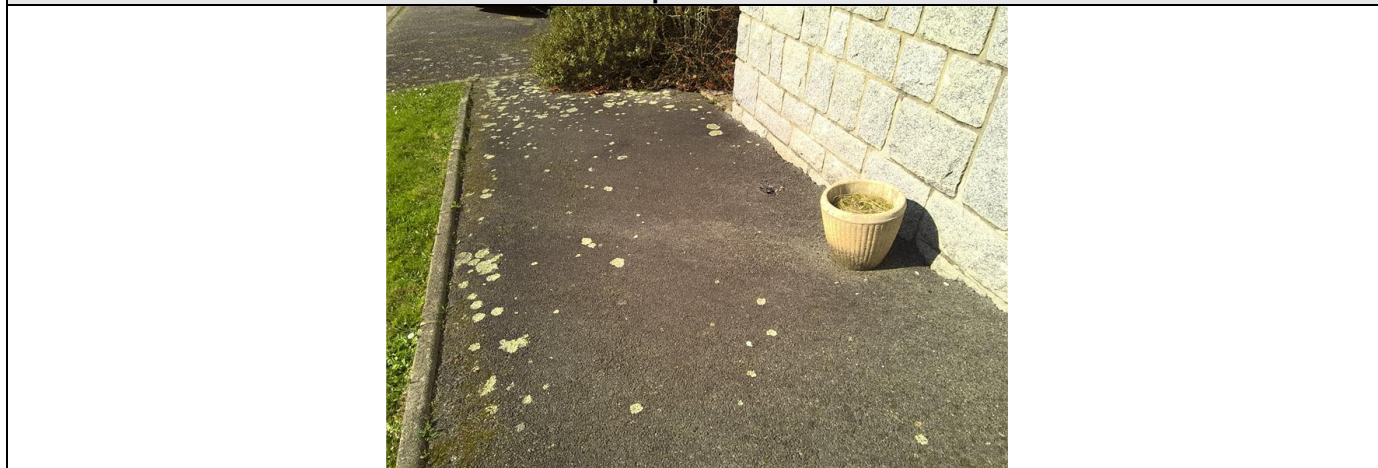
### PRELEVEMENT : P026

| Nom du client | Numéro de dossier | Pièce ou local |
|---|---|---|
| Exterieur - Sol | absence d'amiante | |

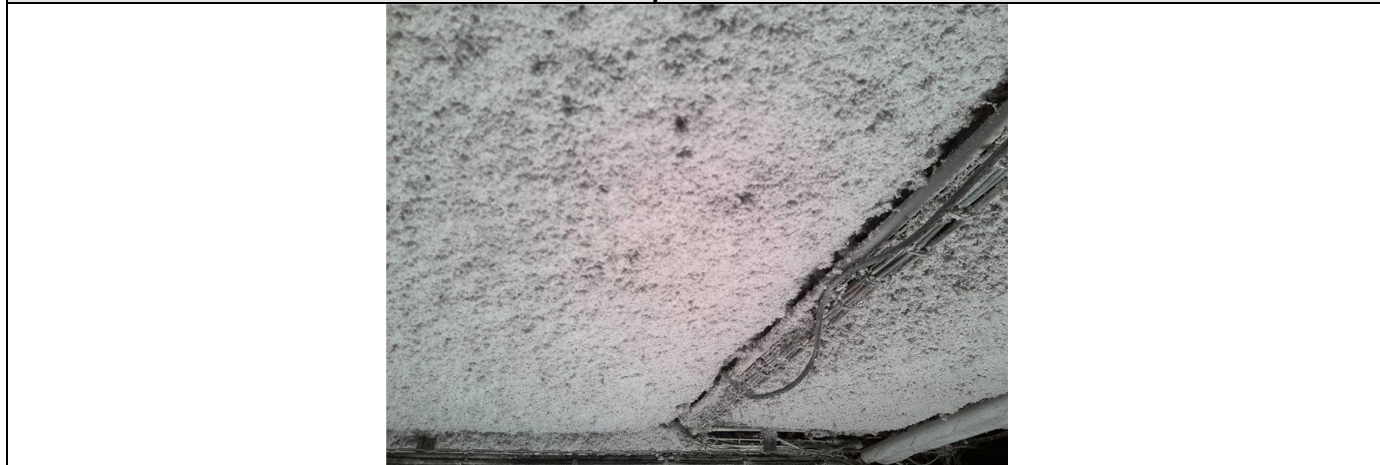
### PRELEVEMENT : P027

| Nom du client | Numéro de dossier | Pièce ou local |
|---|---|---|
| Plafond - Plafond | absence d'amiante | |

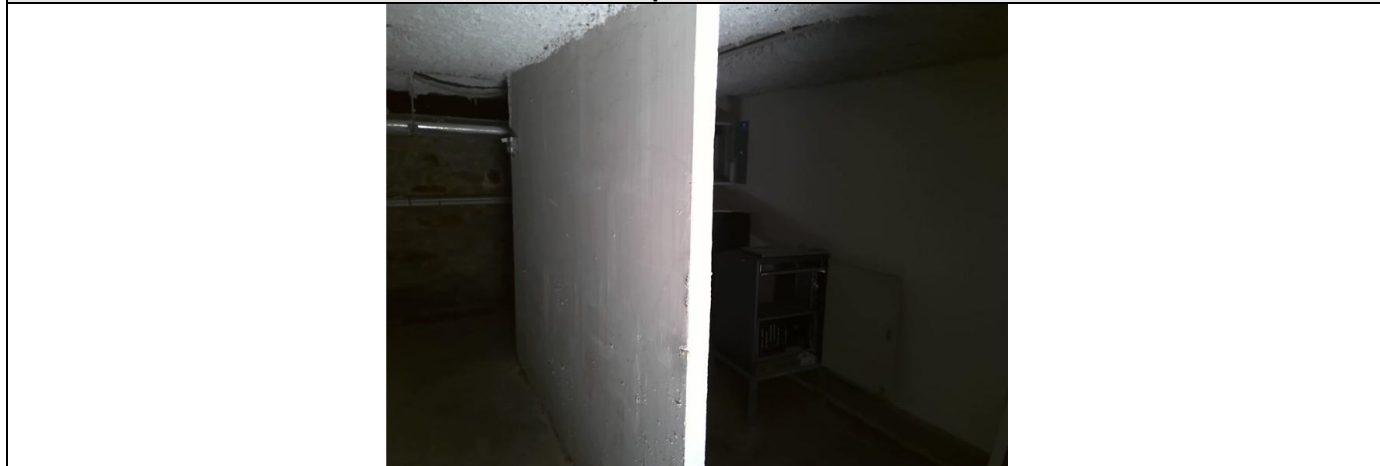
### PRELEVEMENT : P028

| Nom du client | Numéro de dossier | Pièce ou local |
|---|---|---|
| Cloisons - Toutes zones | absence d'amiante | |

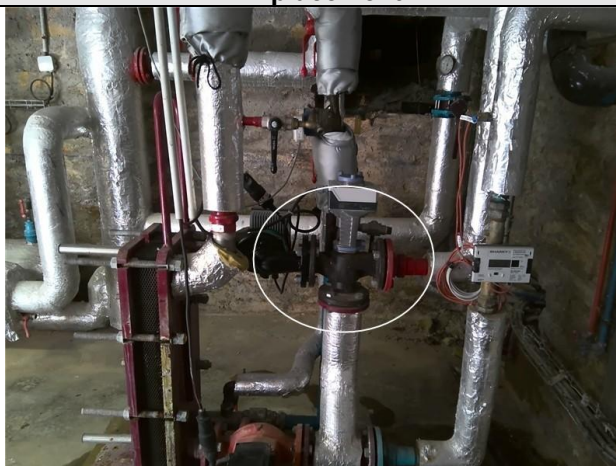
### PRELEVEMENT : P029

| Nom du client | Numéro de dossier | Pièce ou local |
|---|---|---|
| Conduit de fluide - Toutes zones | absence d'amiante | |

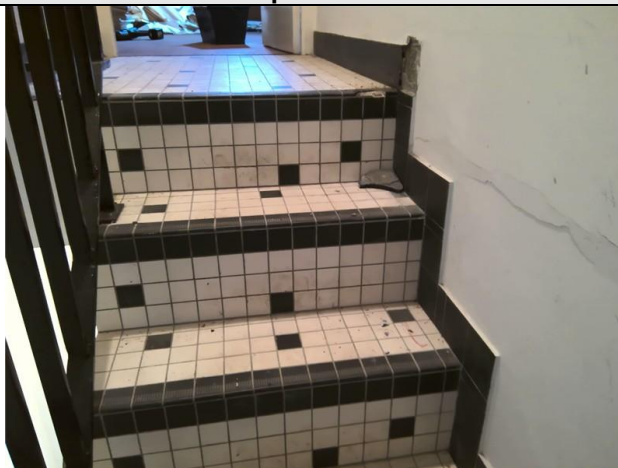
| Nom du client | Numéro de dossier | Pièce ou local |
|---|---|---|
| Marches - Escalier | absence d'amiante | |

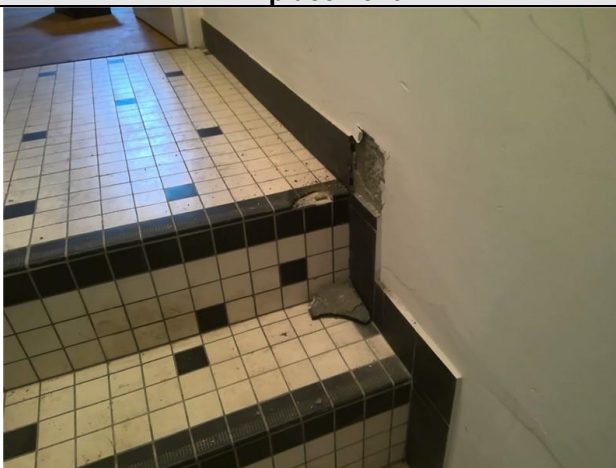
### PRELEVEMENT : P033

| Nom du client | Numéro de dossier | Pièce ou local |
|---|---|---|
| Plinthes - Toutes zones | absence d'amiante | |

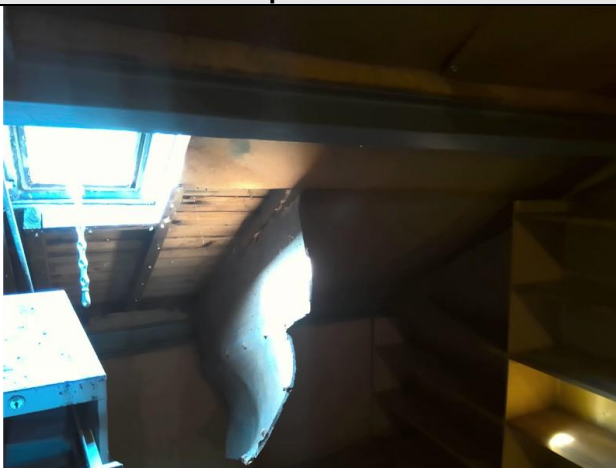
### PRELEVEMENT : P034

| Nom du client | Numéro de dossier | Pièce ou local |
|---|---|---|
| Plafond - Plafond | absence d'amiante | |

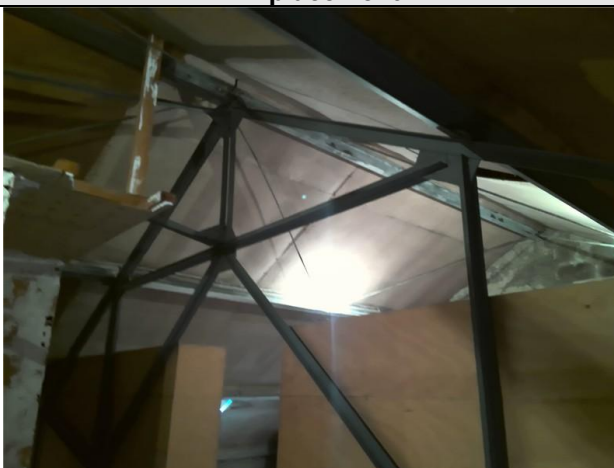
### PRELEVEMENT : P035

| Nom du client | Numéro de dossier | Pièce ou local |
|---|---|---|
| Plafond - Plafond | absence d'amiante | |

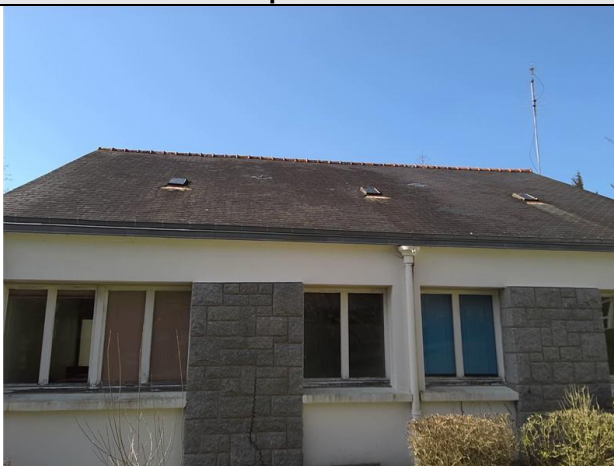
### PRELEVEMENT : P036

| Nom du client | Numéro de dossier | Pièce ou local |
|---|---|---|
| Fenêtre - Toutes zones | absence d'amiante | |

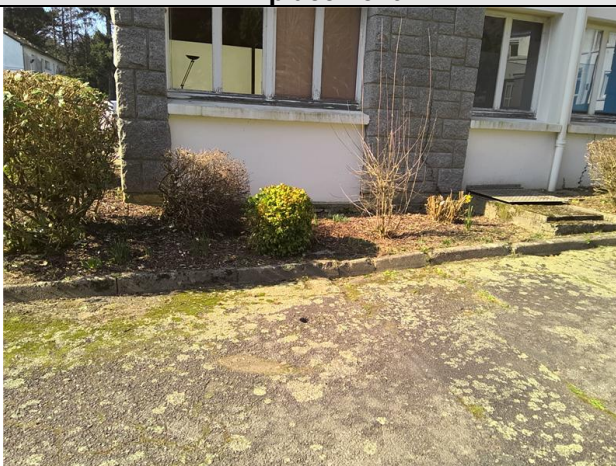
### PRELEVEMENT : P037

| Nom du client | Numéro de dossier | Pièce ou local |
|---|---|---|
| Exterieur - Sol | absence d'amiante | |

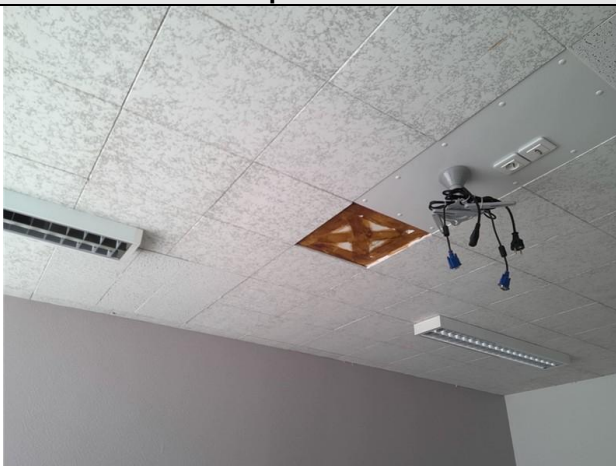
### PRELEVEMENT : P038

| Nom du client | Numéro de dossier | Pièce ou local |
|---|---|---|
| Plafond - Plafond | absence d'amiante | |

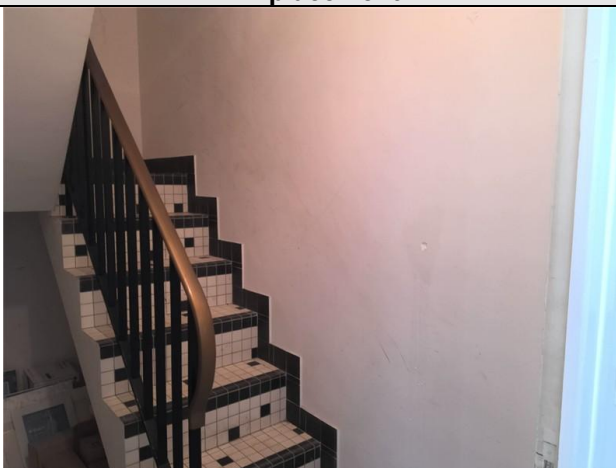
### PRELEVEMENT : P039

| Nom du client | Numéro de dossier | Pièce ou local |
|---|---|---|
| Mur porteur - Toutes zones | absence d'amiante | |

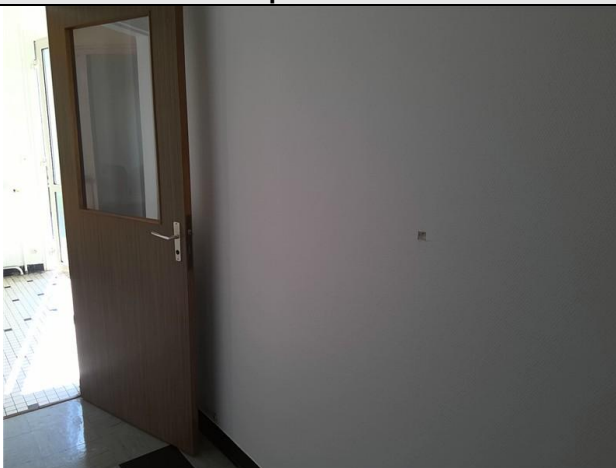
### PRELEVEMENT : P040

| Nom du client | Numéro de dossier | Pièce ou local |
|---|---|---|
| Cloisons - Toutes zones | absence d'amiante | |

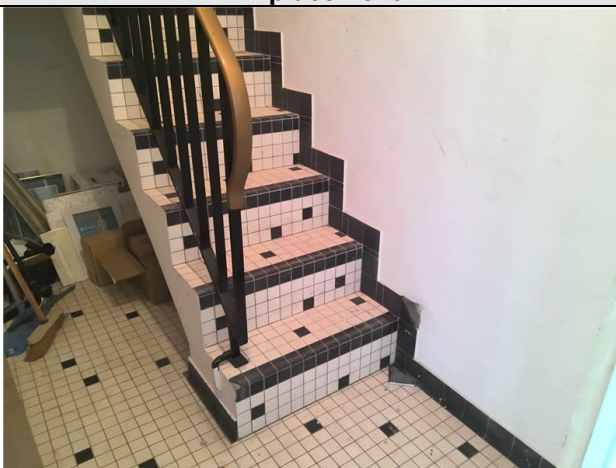
### PRELEVEMENT : P041

| Nom du client | Numéro de dossier | Pièce ou local |
|---|---|---|
| Plinthes - Toutes zones | absence d'amiante | |

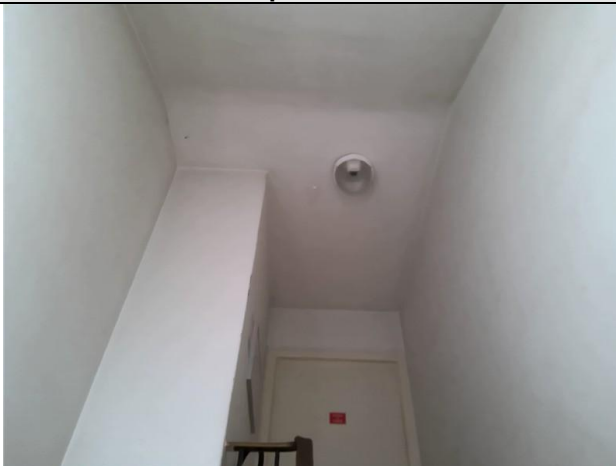
### PRELEVEMENT : P042

| Nom du client | Numéro de dossier | Pièce ou local |
|---|---|---|
| Plafond - Plafond | absence d'amiante | |

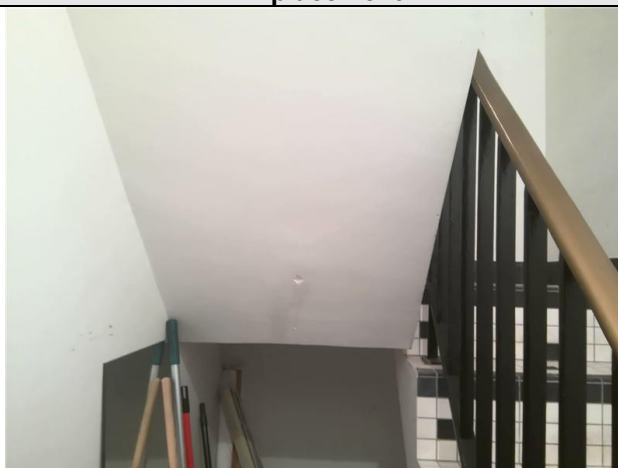
### PRELEVEMENT : P043

| Nom du client | Numéro de dossier | Pièce ou local |
|---|---|---|
| Plafond - Dessous escalier | absence d'amiante | |

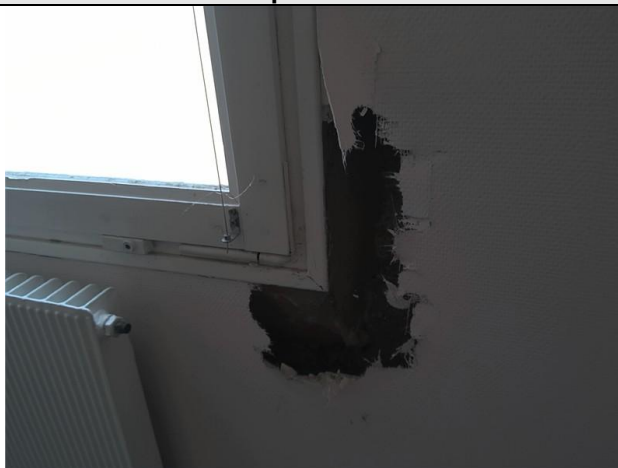
### Emplacement

| Nom du client | Numéro de dossier | Pièce ou local |
|---|---|---|
| Fenêtre n°2 - Toutes zones | absence d'amiante | |

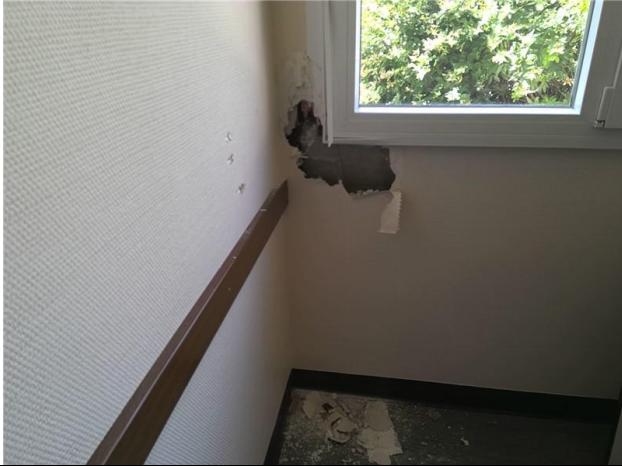
| PRELEVEMENT : P045 | | |

| PRELEVEMENT : P045 | | |
|---|---|---|
| Fenêtre n°4 - Toutes zones | | absence d'amiante |
