## Rapport de mission de repérage des matériaux et produits contenant de l'amiante avant démolition

| Nature du bâtiment : <b>Bâtiment 3F</b><br>Cat. du bâtiment : <b>Autres</b><br>Nombre de Locaux :<br>Etage :<br>Numéro de Lot :<br>Référence Cadastre : <b>NC</b><br>Date du Permis de Construire : <b>Antérieur au 1 juillet 1997</b> | |
| Adresse : <b>22 rue de l'hôpital 56890 SAINT-AVÉ</b><br>Escalier :<br>Bâtiment :<br>Porte :<br>Propriété de : <b>EPSM Morbihan</b><br><b>22 rue de l'hôpital</b><br><b>56890 SAINT-AVÉ</b> | |
| <b>Rapport N° : 108081 EPSM Morbihan 22.06.26 A</b><br><b>Le repérage a été réalisé le : 04/03/2025</b><br>Par : <b>DENIAUD Michel</b><br>N° certificat de qualification : <b>CPDI3609</b><br>Date d'obtention : <b>09/06/2021</b><br>Le présent rapport est établi par une personne dont les compétences sont certifiées par :<br><b>ICERT</b><br><b>Batiment G</b><br><b>Parc Edonia - rue de la terre victoria</b><br><b>35760 SAINT-GRÉGOIRE</b><br>Date de commande : 04/03/2025 | |

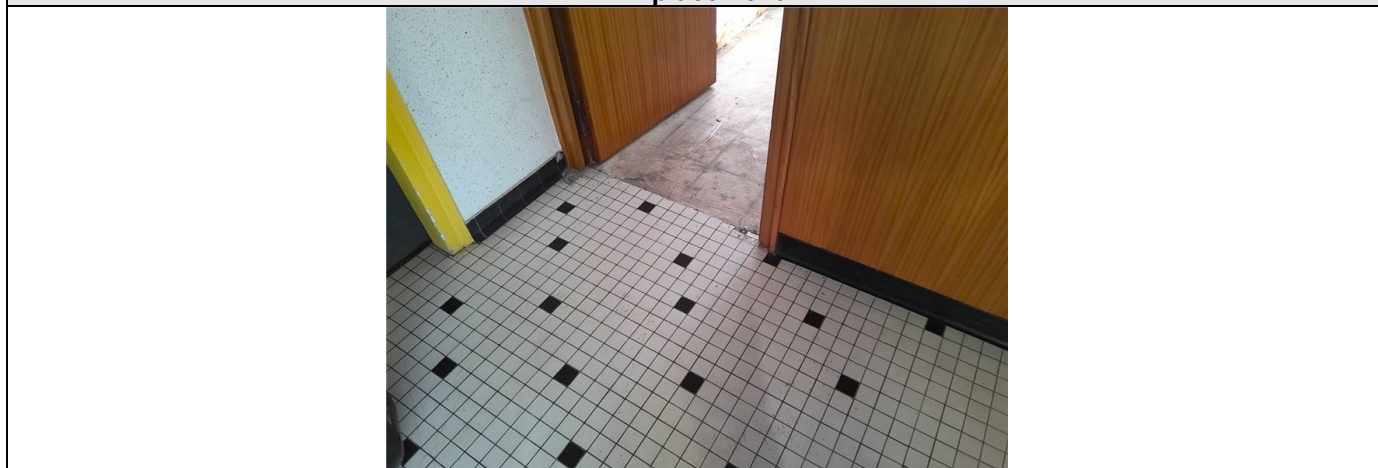
| Nom du client | Numéro de dossier | Pièce ou local |
|---|---|---|
| Sol - Sol | absence d'amiante | |

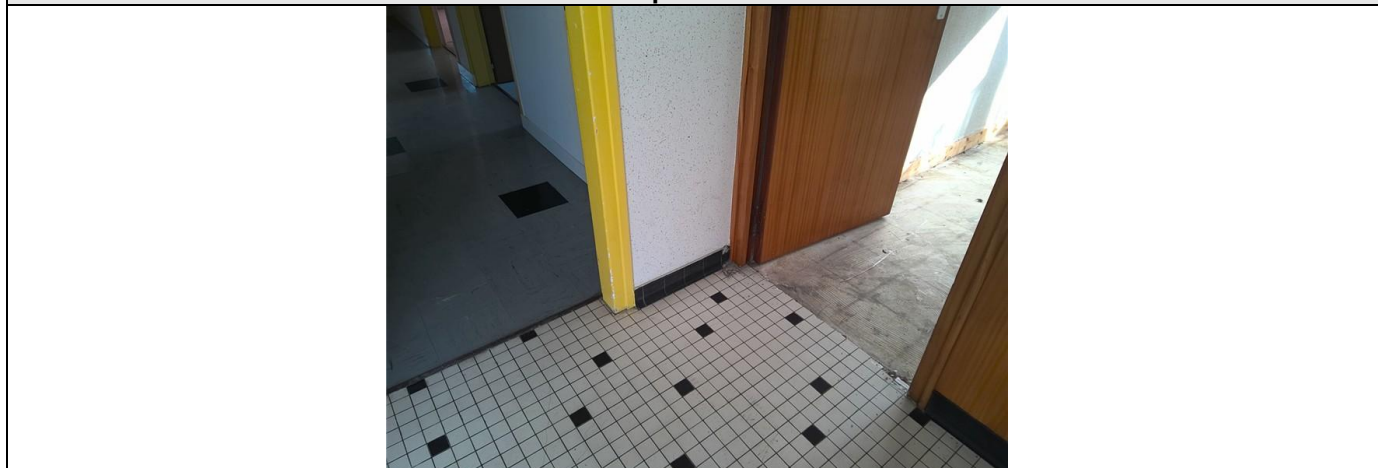
### PRELEVEMENT : P002

| Nom du client | Numéro de dossier | Pièce ou local |
|---|---|---|
| Colle de Plinthes | 04/03/2025 | DENIAUD Michel |
| Plinthes - Toutes zones | absence d'amiante | |

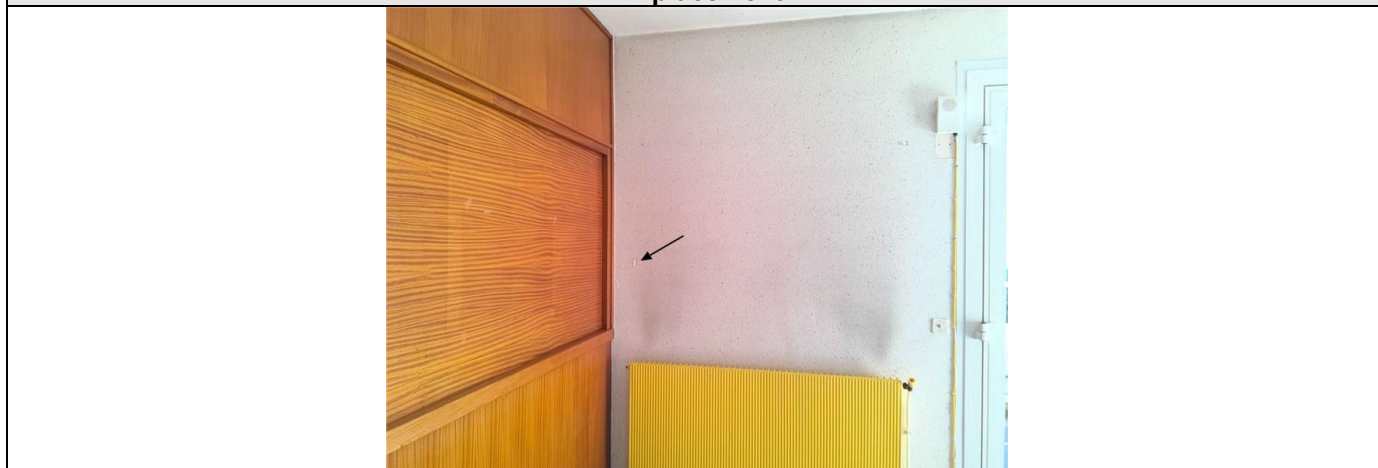
### PRELEVEMENT : P003

| Nom du client | Numéro de dossier | Pièce ou local |
|---|---|---|
| Plâtre peinture | 04/03/2025 | DENIAUD Michel |
| Doublage mur périphérique - Toutes zones | absence d'amiante | |

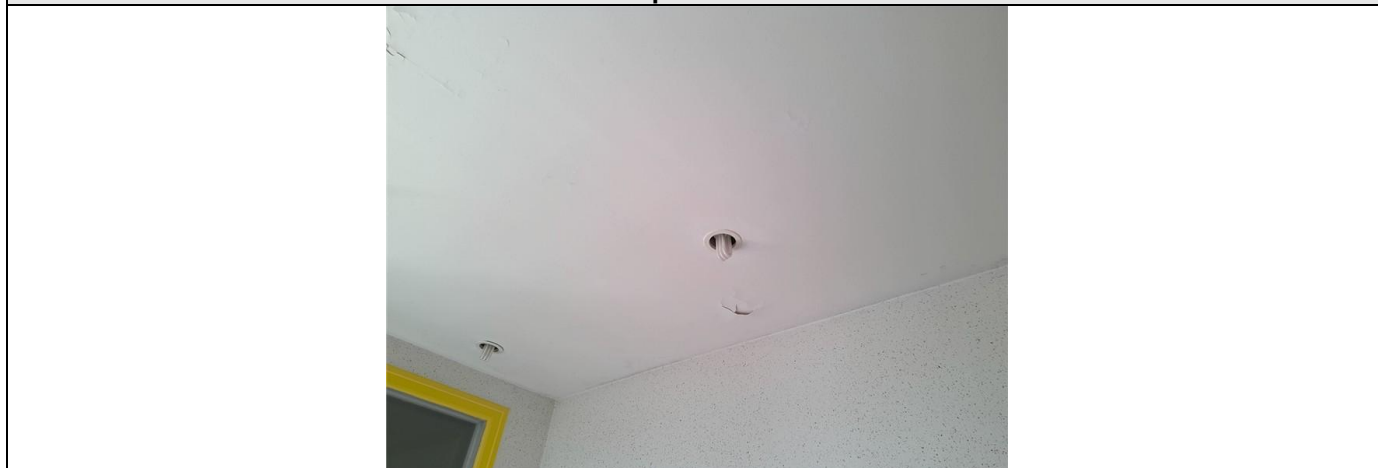
### PRELEVEMENT : P004

| Nom du client | Numéro de dossier | Pièce ou local |
|---|---|---|
| Plâtre peinture | 04/03/2025 | DENIAUD Michel |
| Plafond - Plafond | absence d'amiante | |

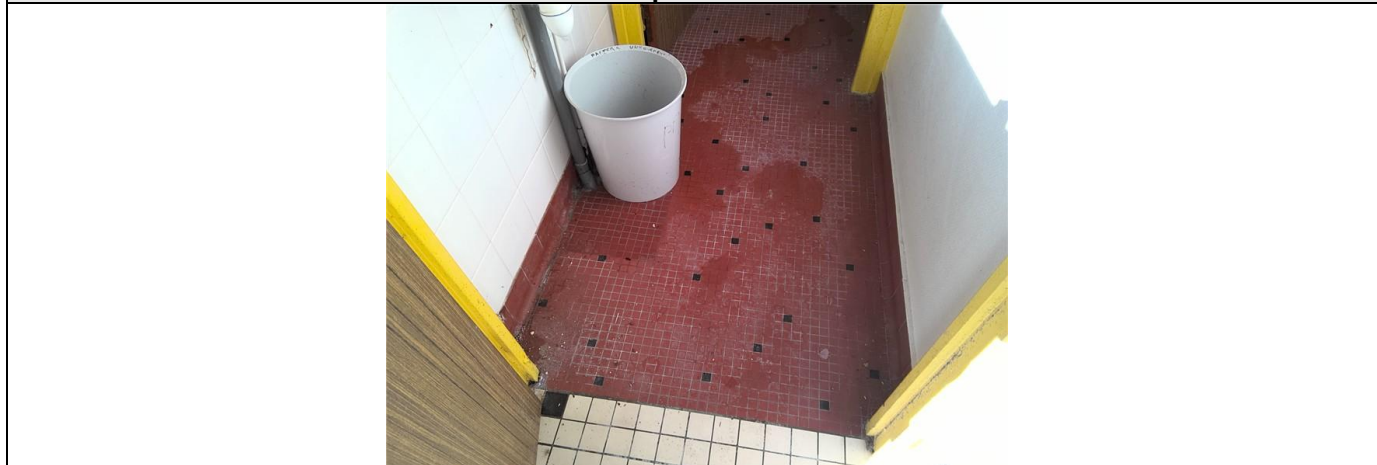
### PRELEVEMENT : P005

| Nom du client | Numéro de dossier | Pièce ou local |
|---|---|---|
| Colle de carrelage + ragréage | 04/03/2025 | DENIAUD Michel |
| Sol - Sol | absence d'amiante | |

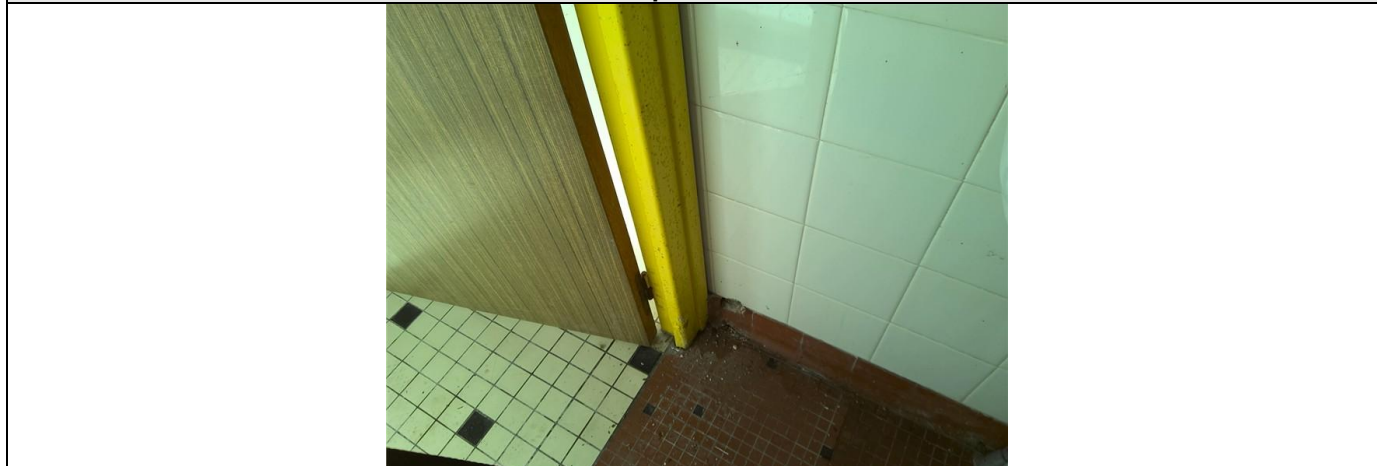
### PRELEVEMENT : P006

| Nom du client | Numéro de dossier | Pièce ou local |
|---|---|---|
| Colle de Plinthes | 04/03/2025 | DENIAUD Michel |
| Plinthes - Toutes zones | absence d'amiante | |

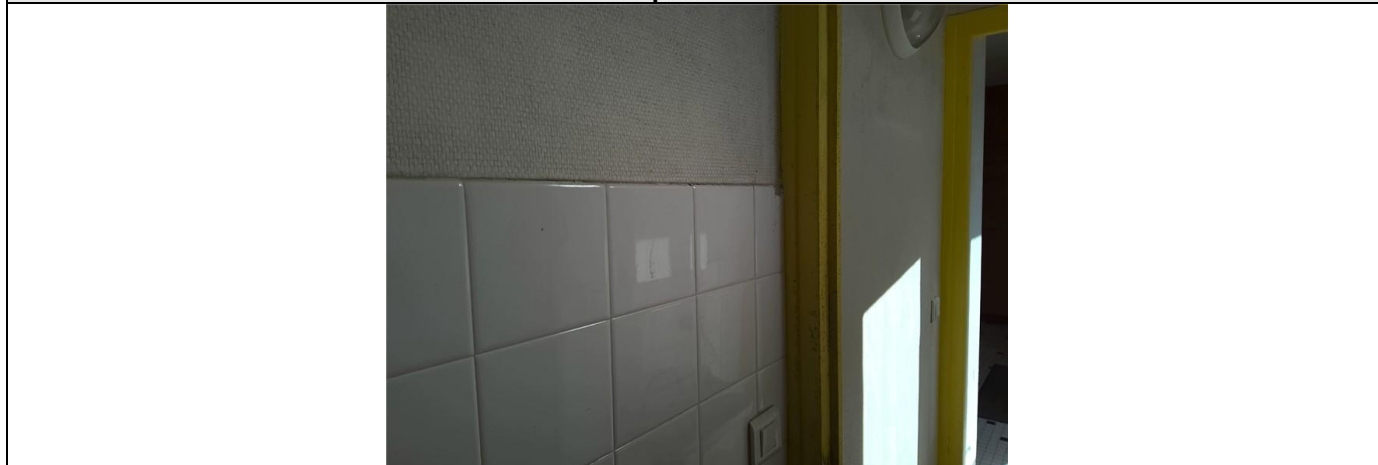
### PRELEVEMENT : P007

| Nom du client | Numéro de dossier | Pièce ou local |
|---|---|---|
| Colle de Faïence | 04/03/2025 | DENIAUD Michel |
| Faïence - Toutes zones | absence d'amiante | |

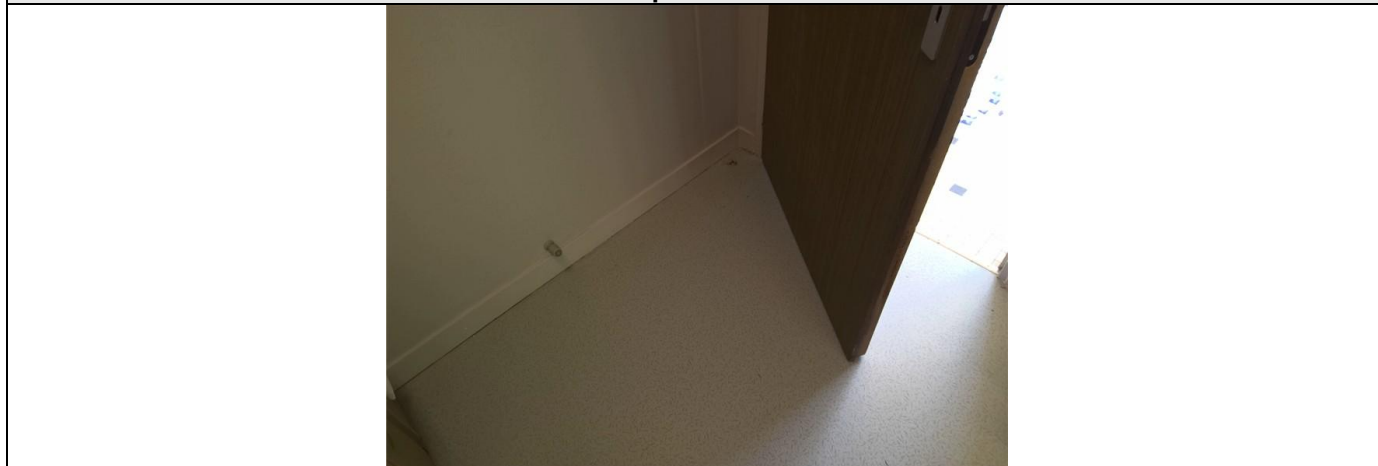
### PRELEVEMENT : P008

| Nom du client | Numéro de dossier | Pièce ou local |
|---|---|---|
| Revêtement de sol souple + Colle + ragréage | 04/03/2025 | DENIAUD Michel |
| Sol - Sol | absence d'amiante | |

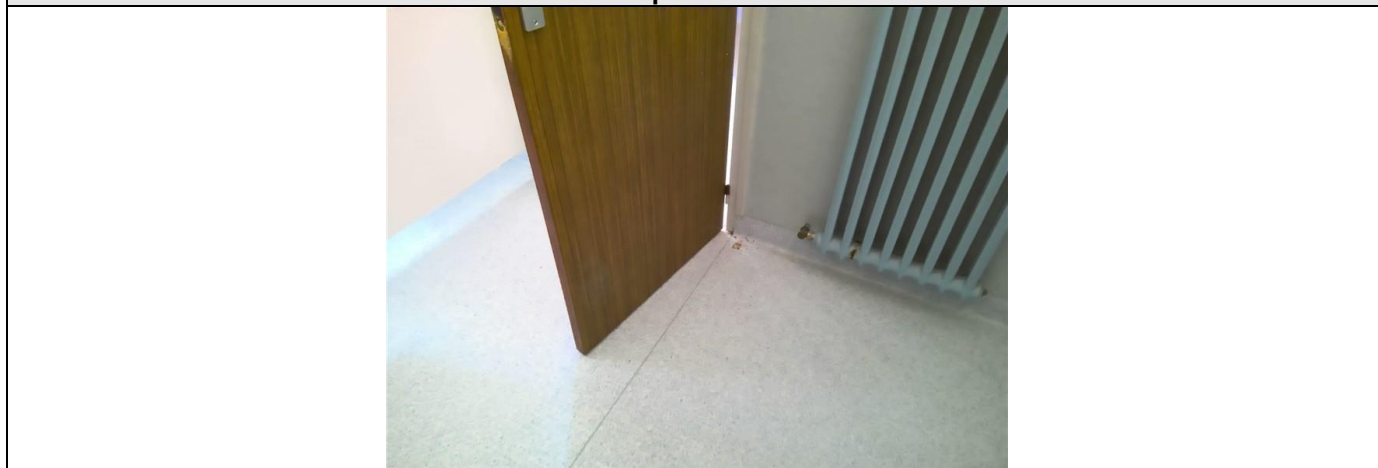
### PRELEVEMENT : P010

| Nom du client | Numéro de dossier | Pièce ou local |
|---|---|---|
| Sol - Sol | absence d'amiante | |

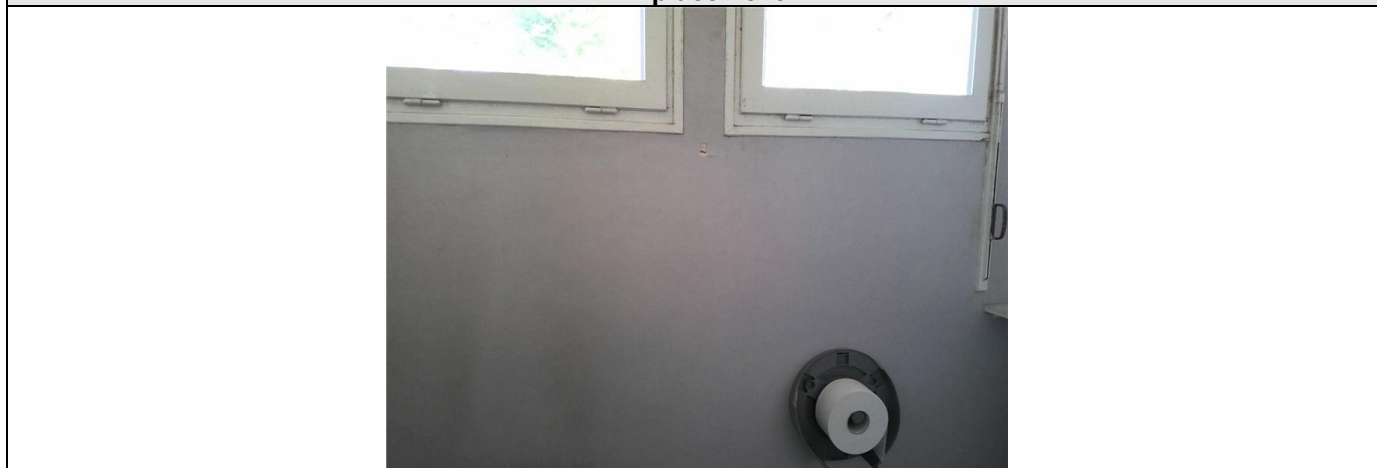
### PRELEVEMENT : P011

| Nom du client | Numéro de dossier | Pièce ou local |
|---|---|---|
| Doublage mur périphérique - Toutes zones | absence d'amiante | |

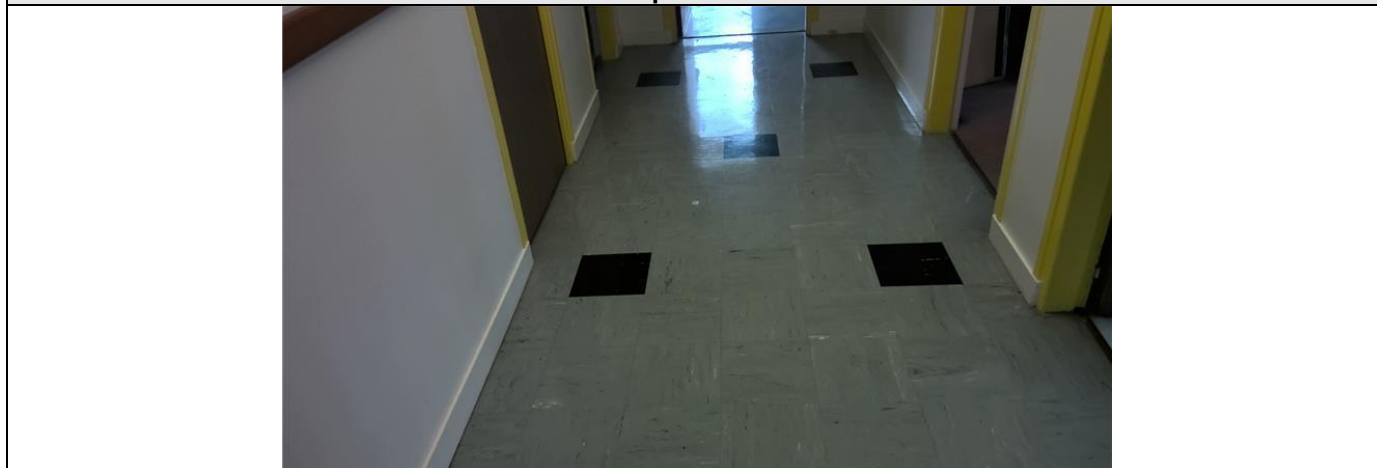
### PRELEVEMENT : P012

| Nom du client | Numéro de dossier | Pièce ou local |
|---|---|---|
| Dalles - Sol | absence d'amiante | |

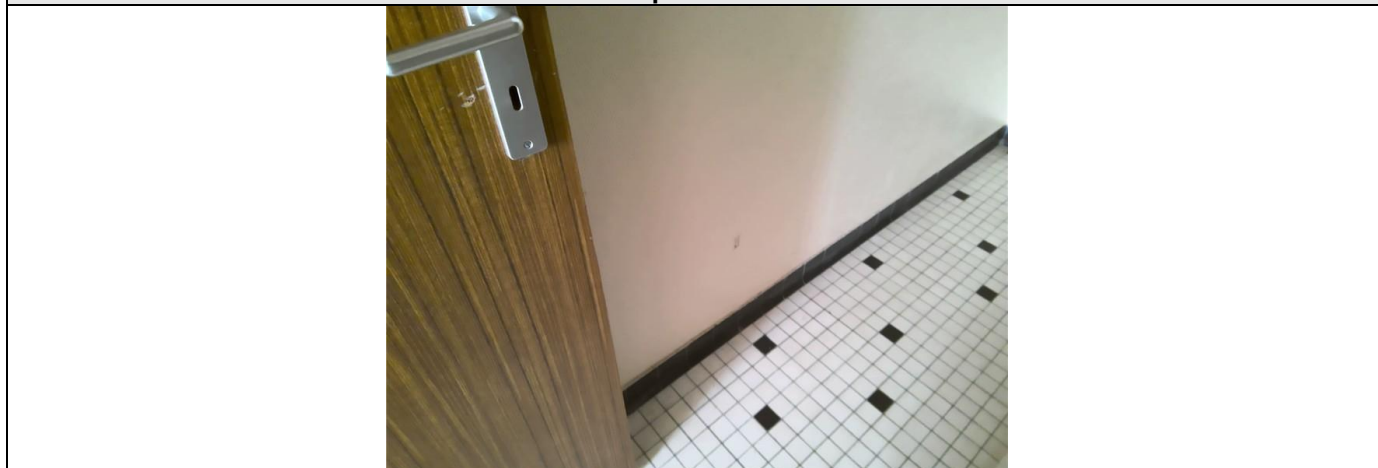
| Nom du client | Numéro de dossier | Pièce ou local |
|---|---|---|
| Mur porteur - Toutes zones | absence d'amiante | |

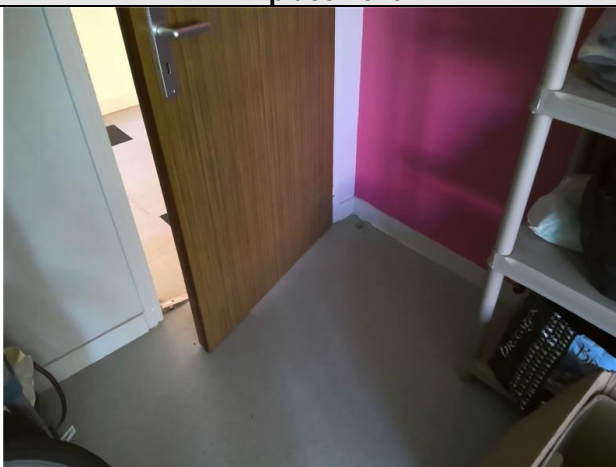
### PRELEVEMENT : P015

| Nom du client | Numéro de dossier | Pièce ou local |
|---|---|---|
| Sol - Sol | absence d'amiante | |

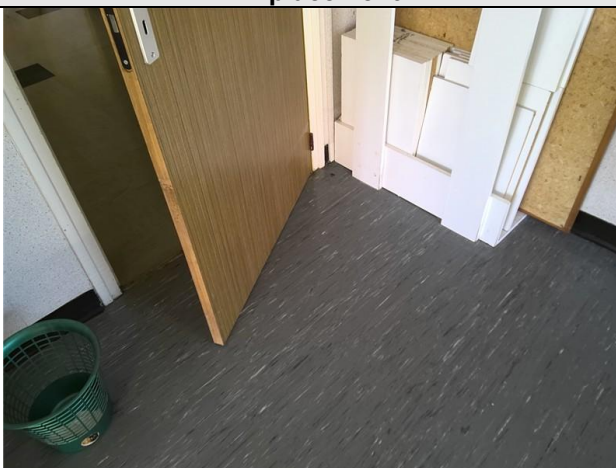
### PRELEVEMENT : P016

| Nom du client | Numéro de dossier | Pièce ou local |
|---|---|---|
| Sol - Sol | absence d'amiante | |

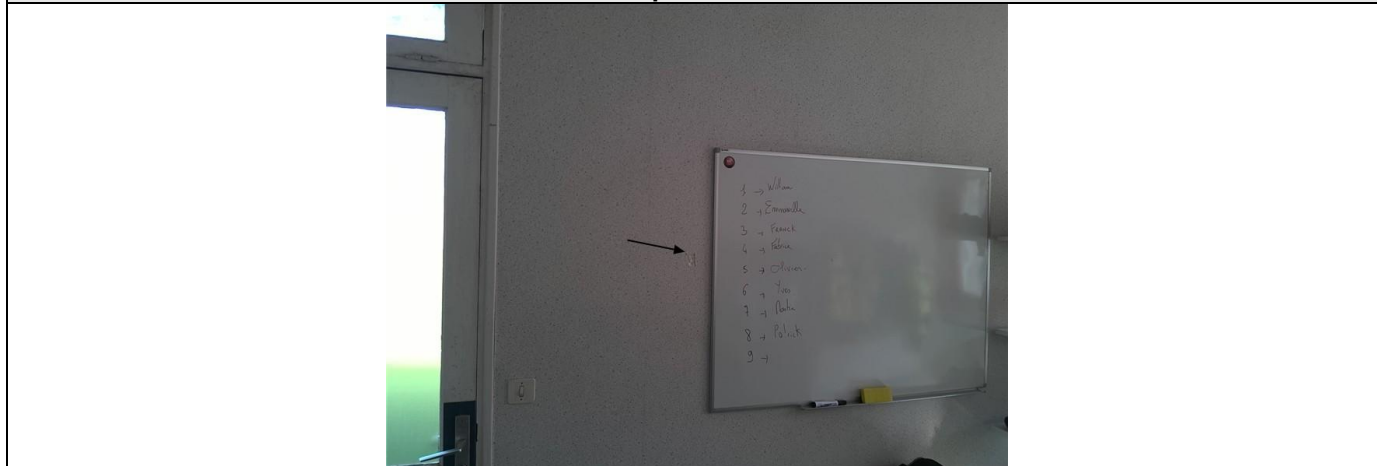
| Nom du client | Numéro de dossier | Pièce ou local |
|---|---|---|
| Doublage mur périphérique - Toutes zones | absence d'amiante | |

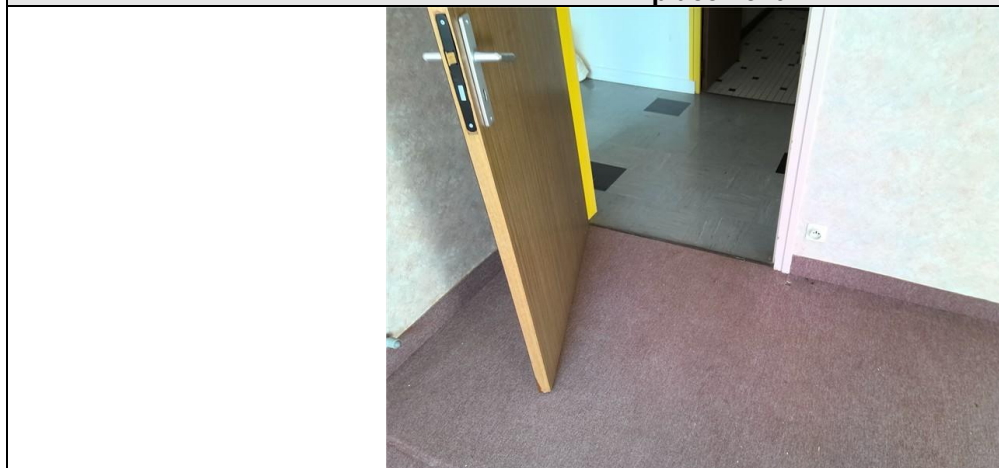
### PRELEVEMENT : P019

| Nom du client | Numéro de dossier | Pièce ou local |
|---|---|---|
| Sol - Sol | absence d'amiante | |

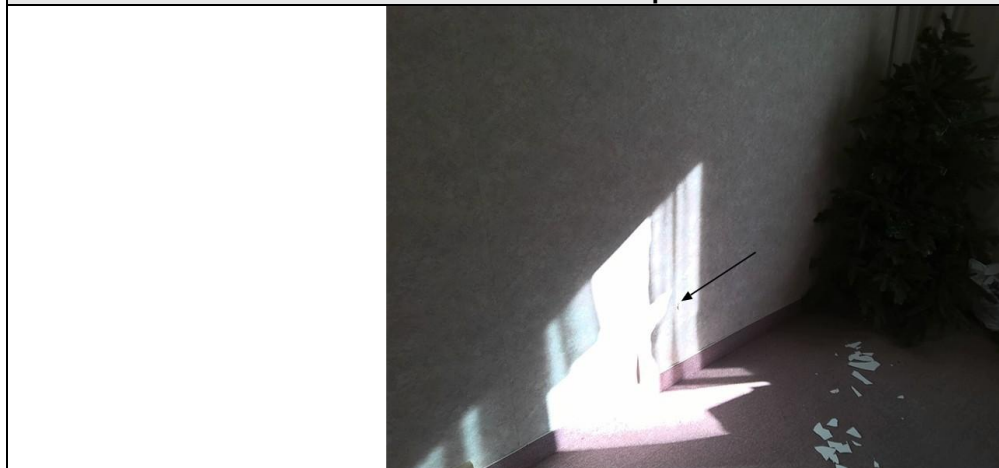
### PRELEVEMENT : P020

| Nom du client | Numéro de dossier | Pièce ou local |
|---|---|---|
| Cloisons - Toutes zones | absence d'amiante | |

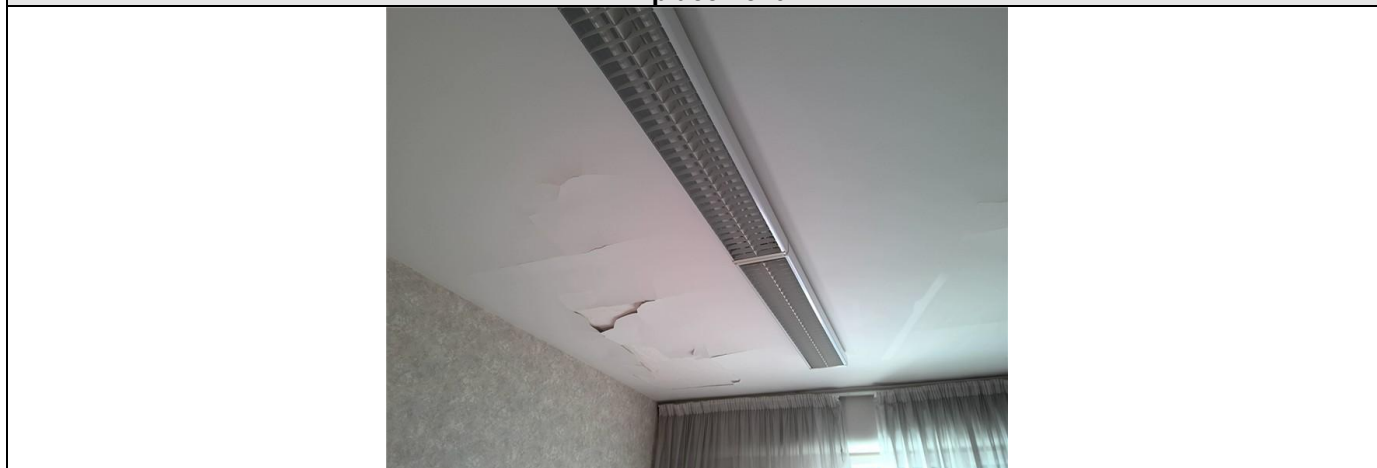
### PRELEVEMENT : P021

| Nom du client | Numéro de dossier | Pièce ou local |
|---|---|---|
| Plafond - Plafond | absence d'amiante | |

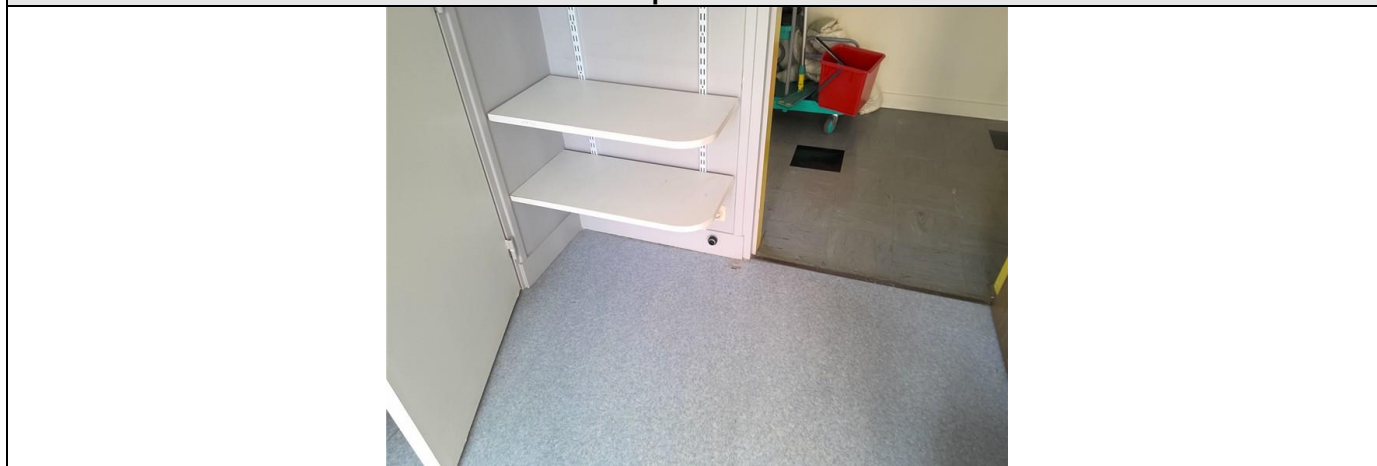
### PRELEVEMENT : P022

| Nom du client | Numéro de dossier | Pièce ou local |
|---|---|---|
| Sol - Sol | absence d'amiante | |

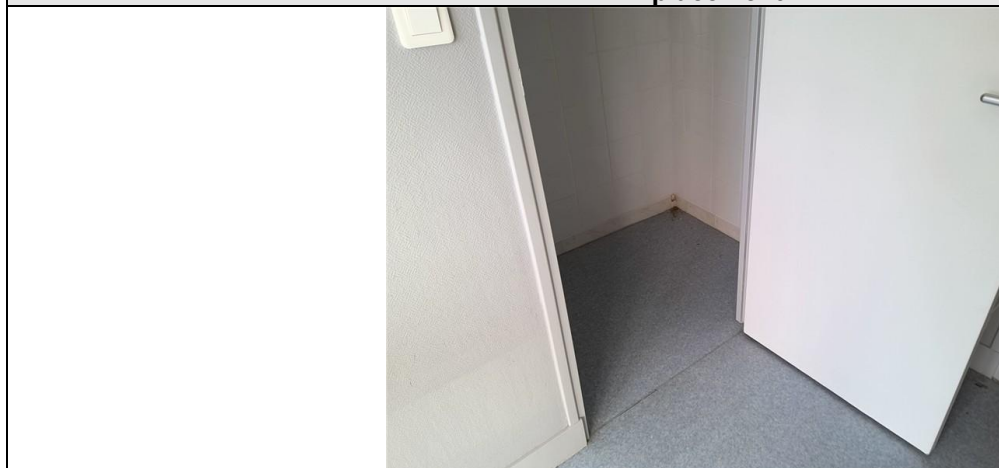
### PRELEVEMENT : P023

| Nom du client | Numéro de dossier | Pièce ou local |
|---|---|---|
| Plinthes - Toutes zones | absence d'amiante | |

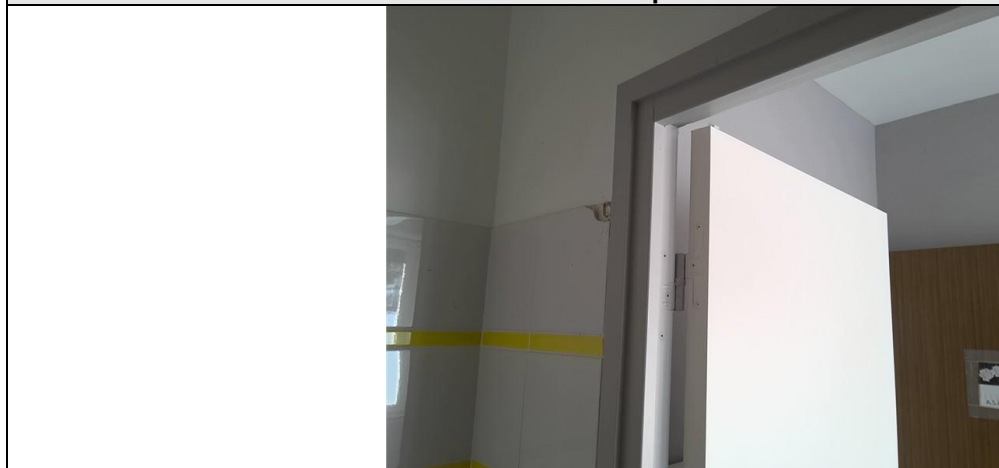
### PRELEVEMENT : P024

| Nom du client | Numéro de dossier | Pièce ou local |
|---|---|---|
| Faïence - Toutes zones | absence d'amiante | |

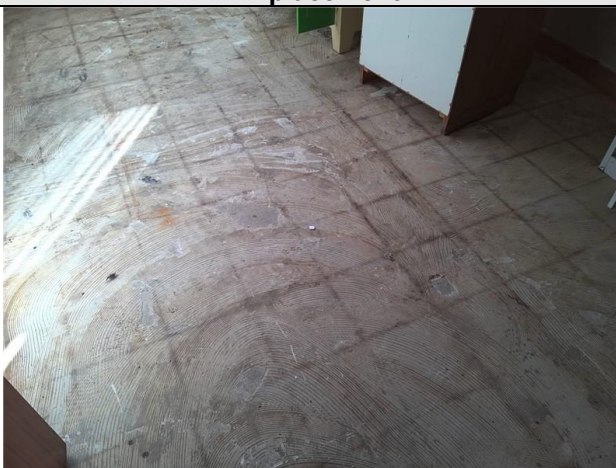
### PRELEVEMENT : P025

| Nom du client | Numéro de dossier | Pièce ou local |
|---|---|---|
| Dalles - Sol | absence d'amiante | |

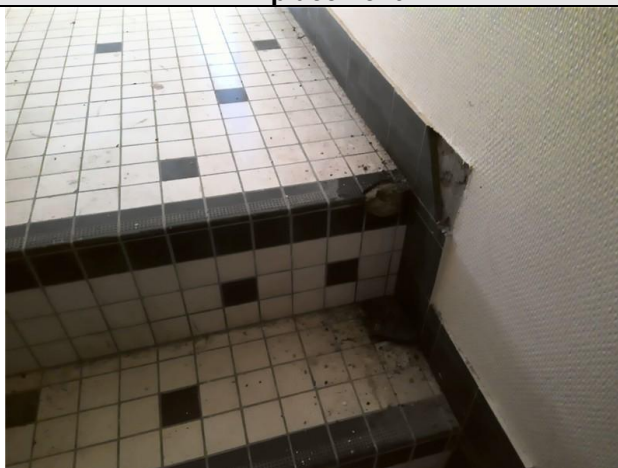
| Nom du client | Numéro de dossier | Pièce ou local |
|---|---|---|
| Marches - Escalier | absence d'amiante | |

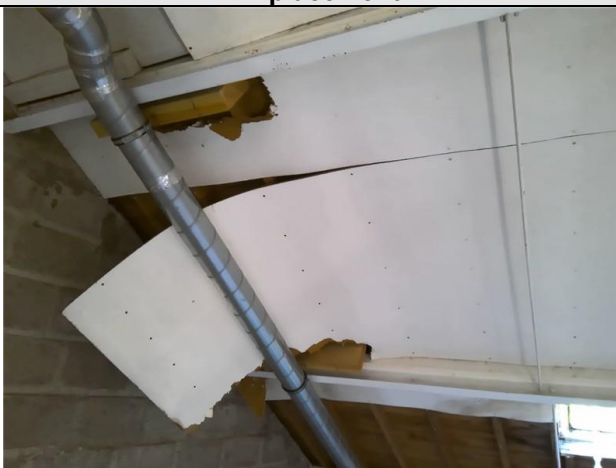
| Nom du client | Numéro de dossier | Pièce ou local |
|---|---|---|
| Plafond - Plafond | absence d'amiante | |

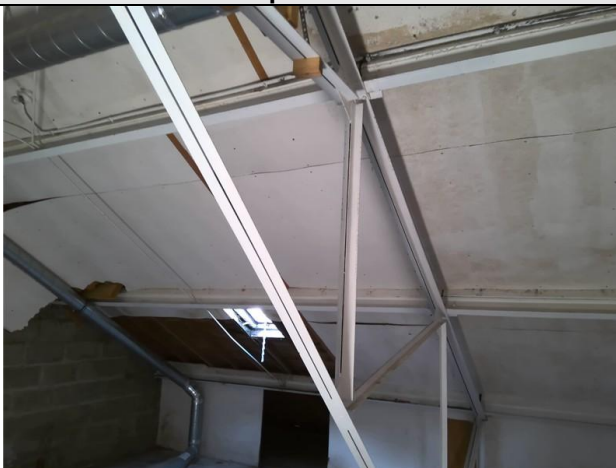
### PRELEVEMENT : P030

| Nom du client | Numéro de dossier | Pièce ou local |
|---|---|---|
| Plafond - Plafond | absence d'amiante | |

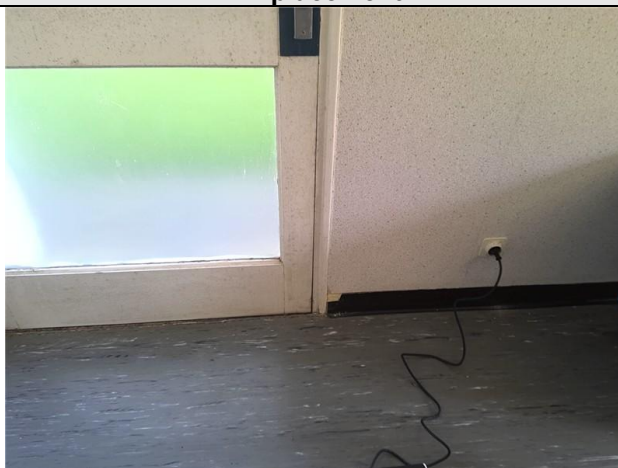
### PRELEVEMENT : P031

| Nom du client | Numéro de dossier | Pièce ou local |
|---|---|---|
| Plinthes - Toutes zones | absence d'amiante | |

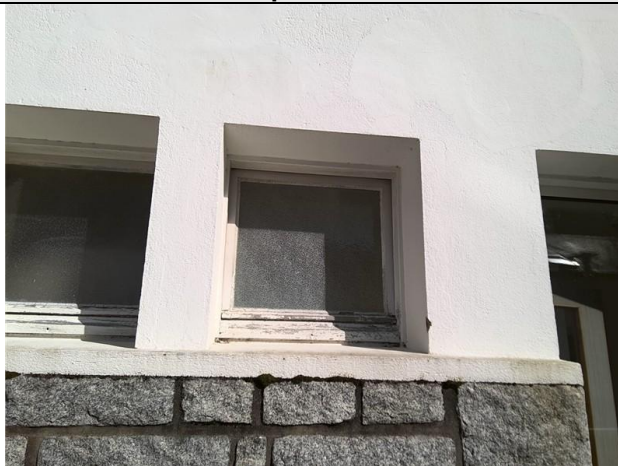
### PRELEVEMENT : P032

| Nom du client | Numéro de dossier | Pièce ou local |
|---|---|---|
| Mur de façade - Toutes zones | absence d'amiante | |

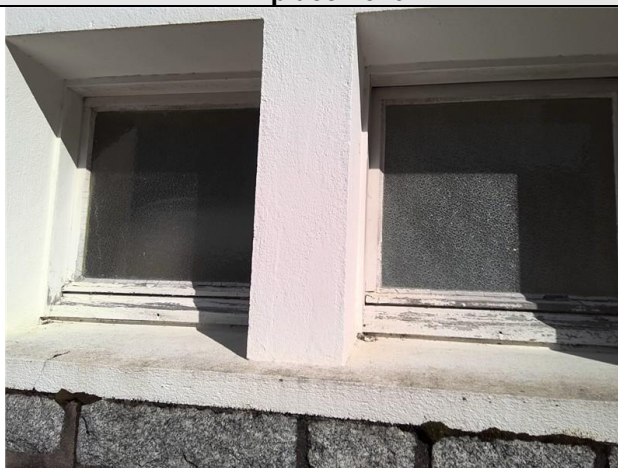
### PRELEVEMENT : P033

| Nom du client | Numéro de dossier | Pièce ou local |
|---|---|---|
| Fenêtre bois n°1 - Toutes zones | absence d'amiante | |

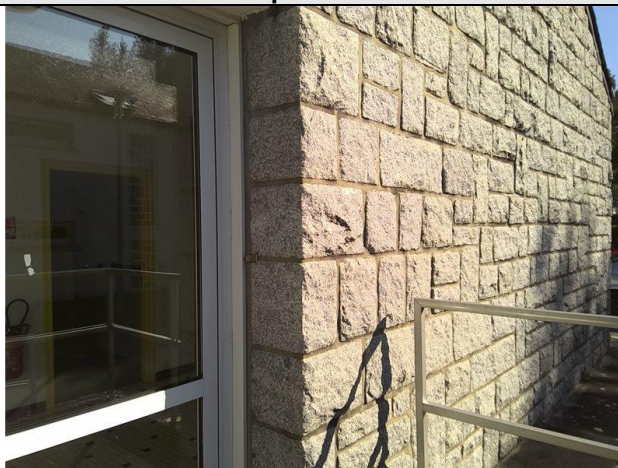
### PRELEVEMENT : P034

| Nom du client | Numéro de dossier | Pièce ou local |
|---|---|---|
| Mur de façade - Toutes zones | absence d'amiante | |

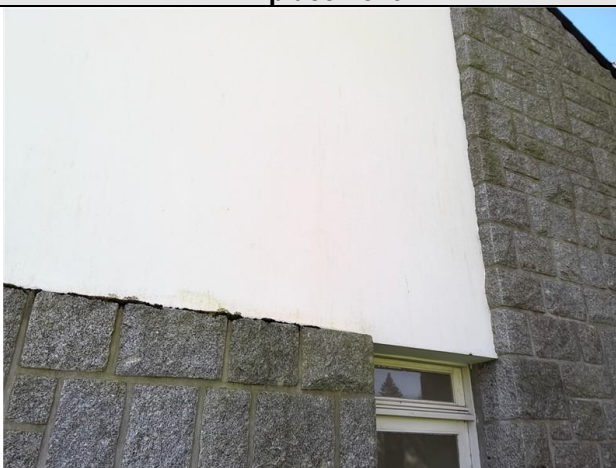
### PRELEVEMENT : P035

| Nom du client | Numéro de dossier | Pièce ou local |
|---|---|---|
| Mur de façade - Toutes zones | absence d'amiante | |

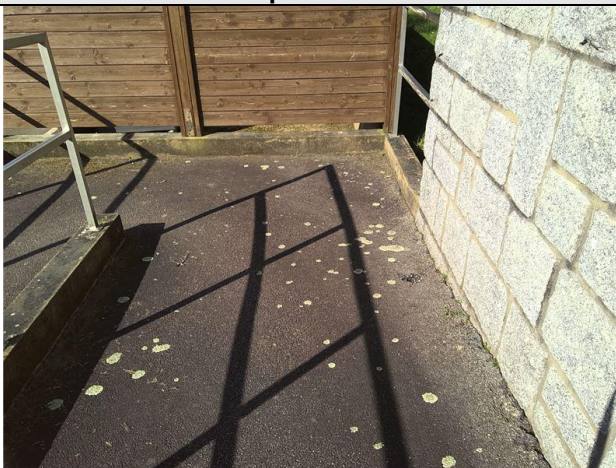
### PRELEVEMENT : P036

| Nom du client | Numéro de dossier | Pièce ou local |
|---|---|---|
| Exterieur - Sol | absence d'amiante | |

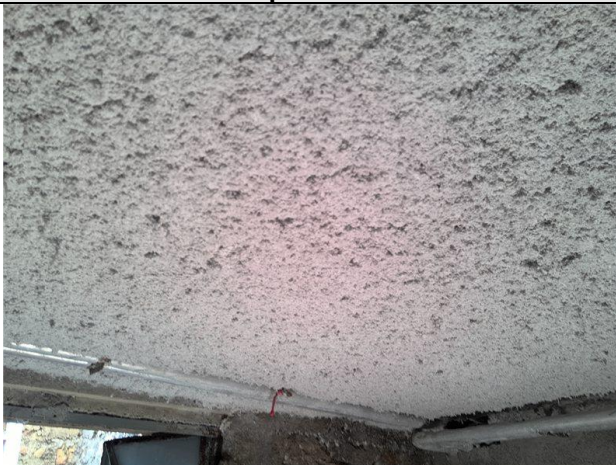
### PRELEVEMENT : P037

| Nom du client | Numéro de dossier | Pièce ou local |
|---|---|---|
| Plafond - Plafond | absence d'amiante | |

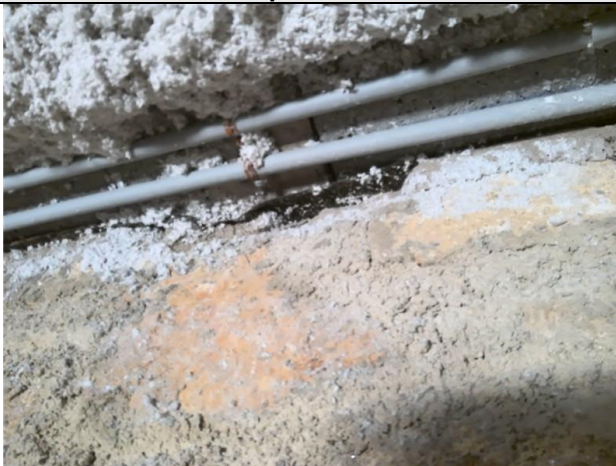
### PRELEVEMENT : P038

| Nom du client | Numéro de dossier | Pièce ou local |
|---|---|---|
| Plafond - Plafond | absence d'amiante | |

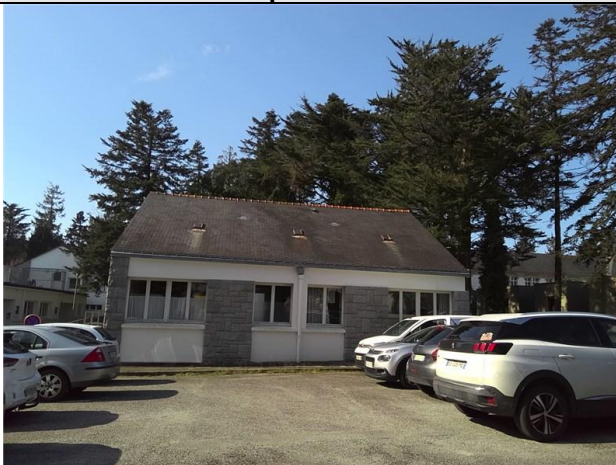
### PRELEVEMENT : P039

| Nom du client | Numéro de dossier | Pièce ou local |
|---|---|---|
| Fenêtre - Toutes zones | absence d'amiante | |

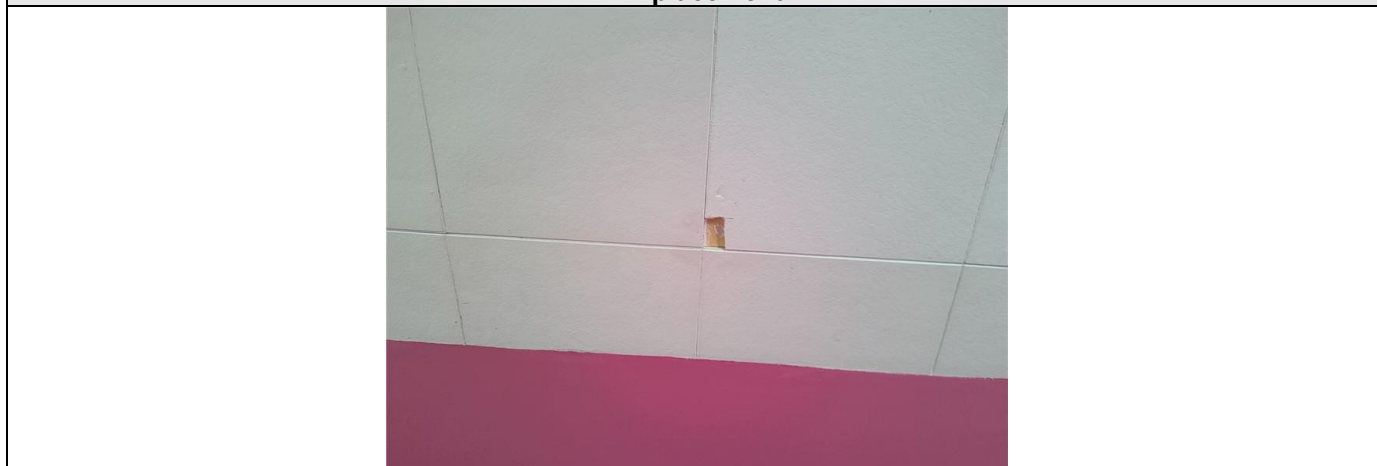
| Nom du client | Numéro de dossier | Pièce ou local |
|---|---|---|
| Plafond - Plafond | absence d'amiante | |

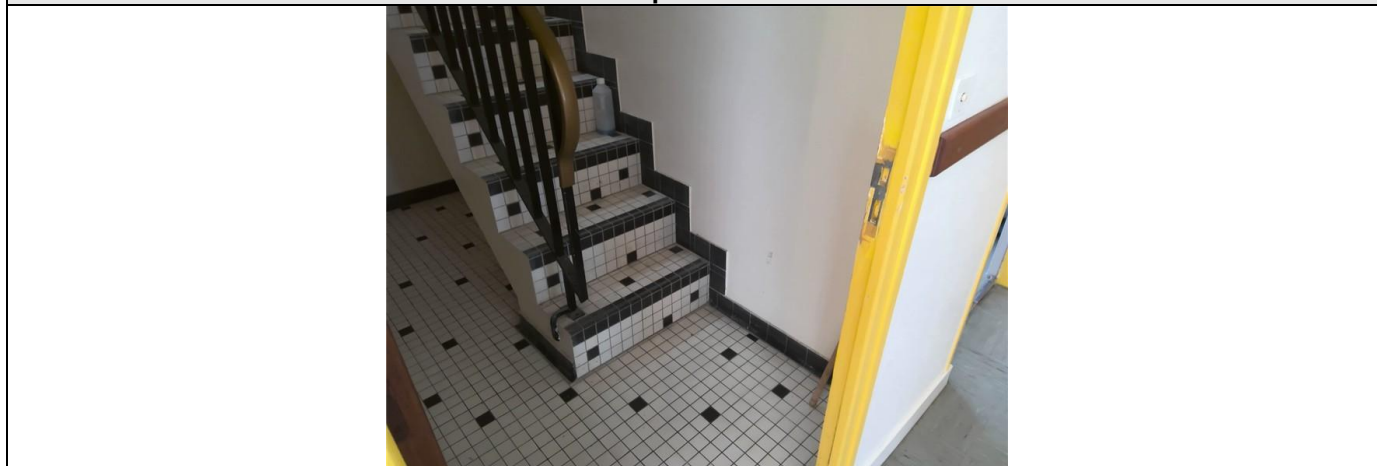
### PRELEVEMENT : P042

| Nom du client | Numéro de dossier | Pièce ou local |
|---|---|---|
| Cloisons - Toutes zones | absence d'amiante | |

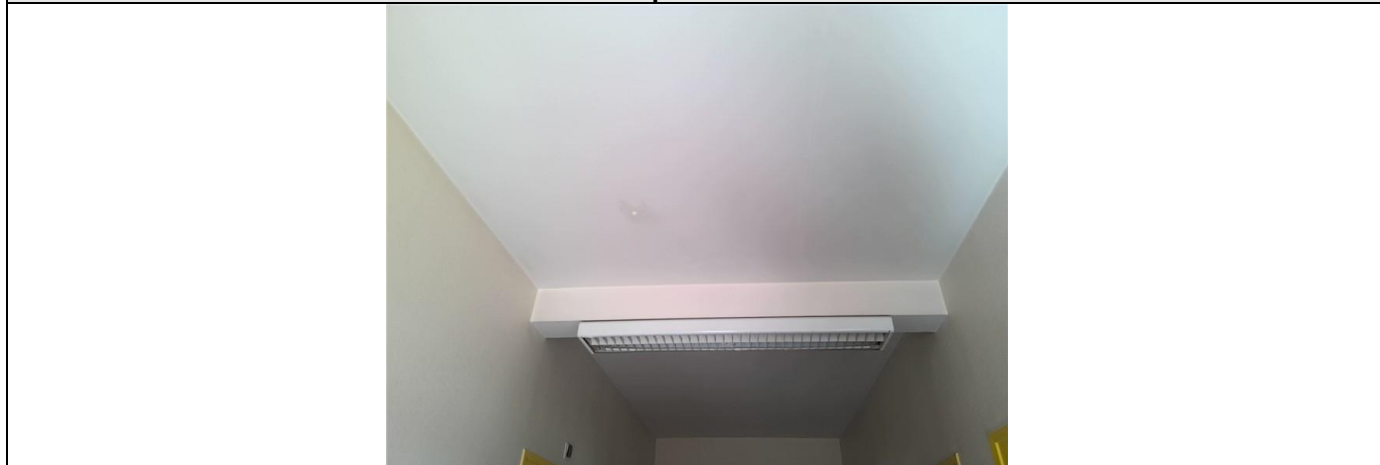
### PRELEVEMENT : P043

| Nom du client | Numéro de dossier | Pièce ou local |
|---|---|---|
| Plafond - Plafond | absence d'amiante | |

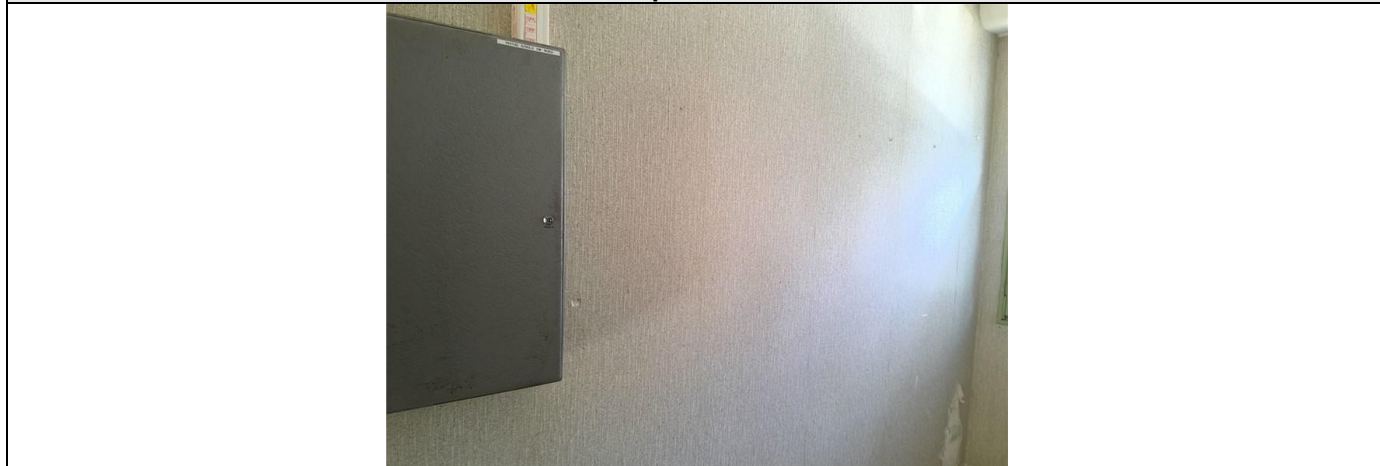
### PRELEVEMENT : P044

| Nom du client | Numéro de dossier | Pièce ou local |
|---|---|---|
| Cloisons - Toutes zones | absence d'amiante | |

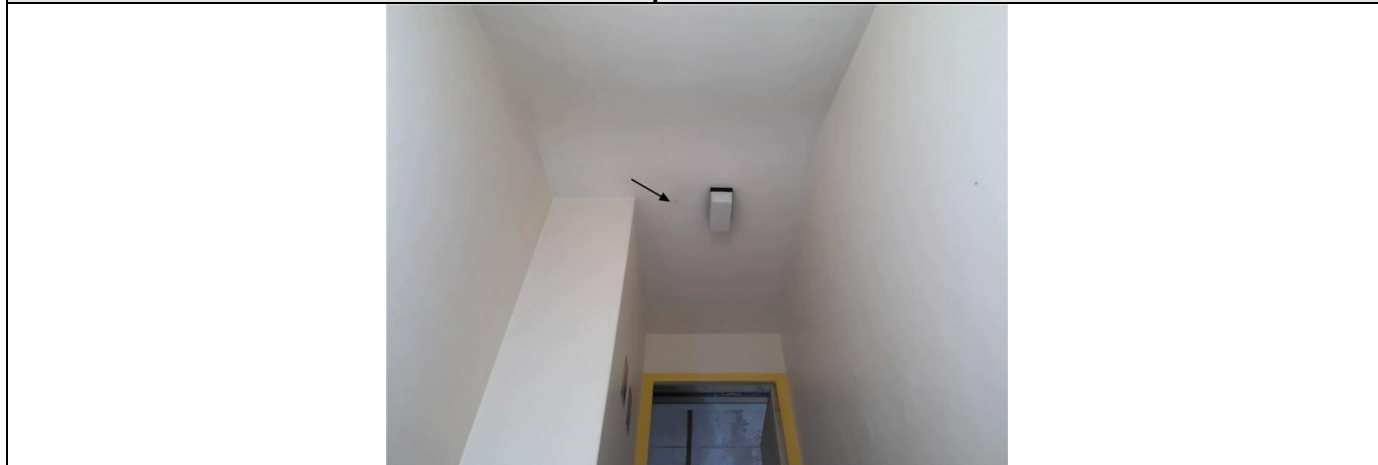
### PRELEVEMENT : P045

| Nom du client | Numéro de dossier | Pièce ou local |
|---|---|---|
| Plafond - Plafond | absence d'amiante | |

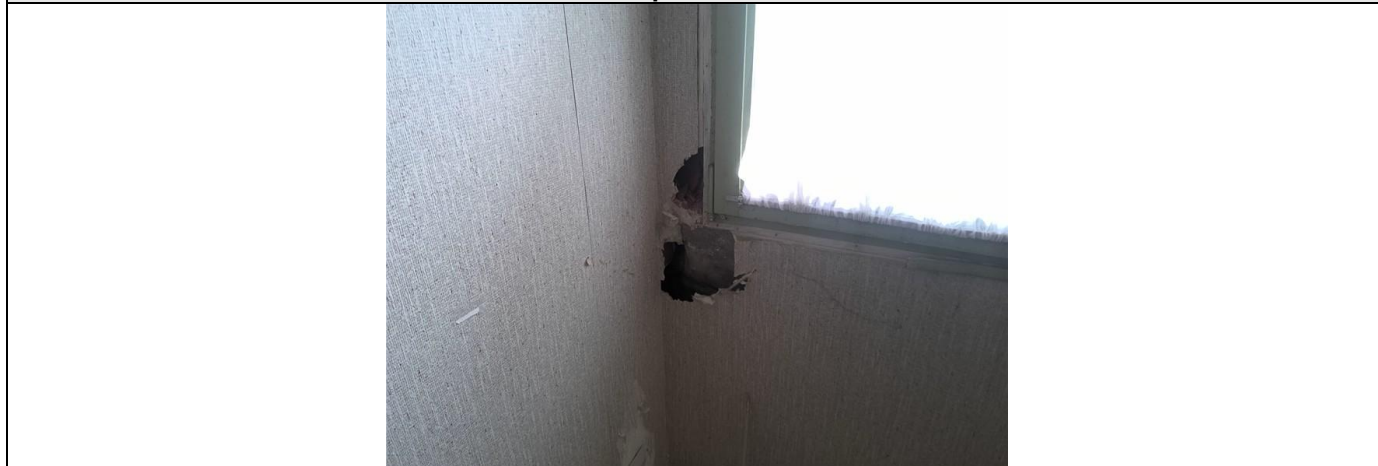
### PRELEVEMENT : P046

| Nom du client | Numéro de dossier | Pièce ou local |
|---|---|---|
| Doublage - Toutes zones | absence d'amiante | |

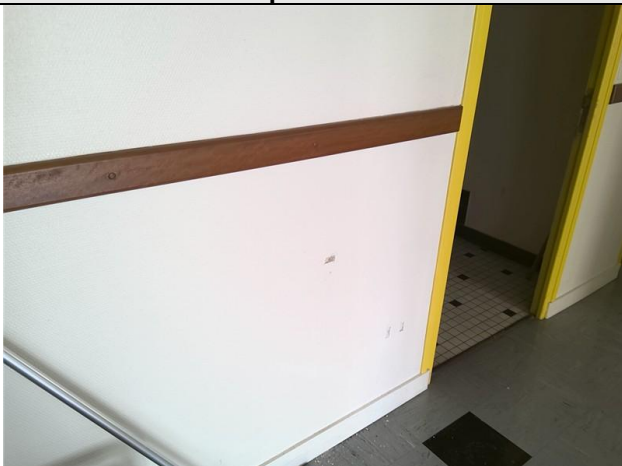
| PRELEVEMENT : P053 | | |

| PRELEVEMENT : P051 | | |
|---|---|---|
| Cloisons et murs - Toutes zones | | absence d'amiante |
