Rapport de mission de repérage des matériaux et produits contenant de l'amiante avant réalisation de travaux

Référence AMITRAV-E9646449-2601 4 août 2026

| Adresse | 7 Boulevard Joffre 54000 NANCY |

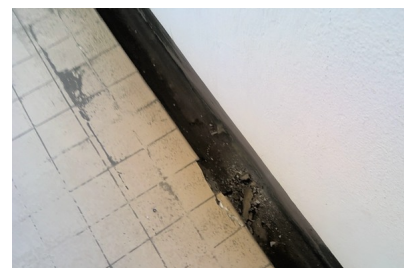
Prélèvement P004  
Localisation ETAGE 7 - Coursive 714  
Élément Sol  
Matériaux Colles et joints de carrelage  
Date 24 juillet 2026  
Résultat Absence d'amiante  
Commentaire

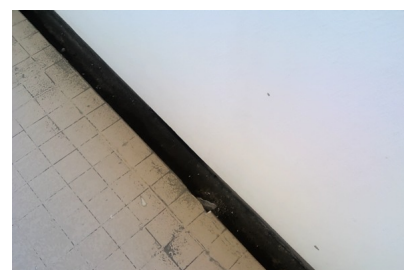
Prélèvement P005  
Localisation ETAGE 7 - Coursive 718  
Élément Sol  
Matériaux Colles et joints de carrelage  
Date 24 juillet 2026  
Résultat Absence d'amiante  
Commentaire

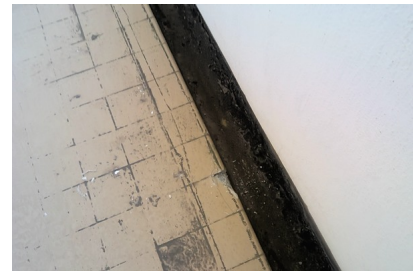
Prélèvement P006  
Localisation ETAGE 7 - Coursive 722  
Élément Sol  
Matériaux Colles et joints de carrelage  
Date 24 juillet 2026  
Résultat Absence d'amiante  
Commentaire

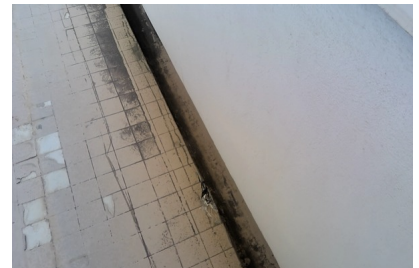
Prélèvement P007  
Localisation ETAGE 7 - Coursive 726  
Élément Sol  
Matériaux Colles et joints de carrelage  
Date 24 juillet 2026  
Résultat Absence d'amiante  
Commentaire

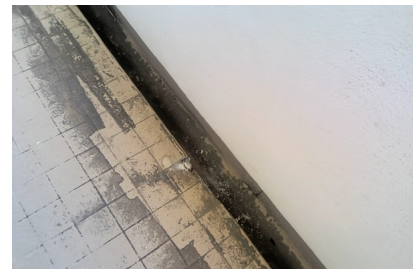
Prélèvement P008  
Localisation ETAGE 7 - Coursive 730  
Élément Sol  
Matériaux Colles et joints de carrelage  
Date 24 juillet 2026  
Résultat Absence d'amiante  
Commentaire

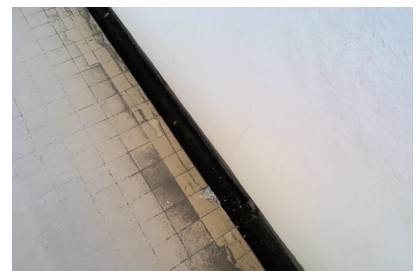
Prélèvement P009  
Localisation ETAGE 7 - Coursive 734  
Élément Sol  
Matériaux Colles et joints de carrelage  
Date 24 juillet 2026  
Résultat Absence d'amiante  
Commentaire

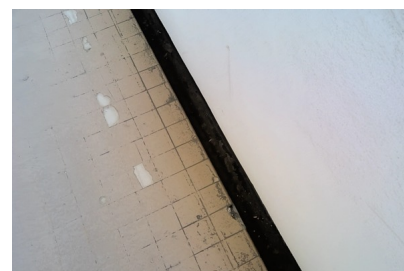
Prélèvement P010  
Localisation ETAGE 7 - Coursive 738  
Élément Sol  
Matériaux Colles et joints de carrelage  
Date 24 juillet 2026  
Résultat Absence d'amiante  
Commentaire

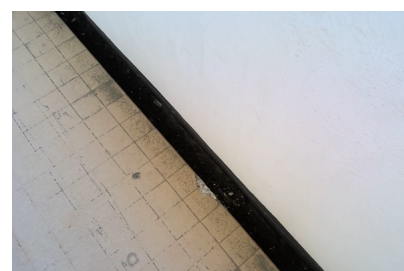
Prélèvement ZPSO 003 - P011  
Localisation ETAGE 7 - Coursive 713/ 715  
Élément Sol  
Matériaux Colles et joints de carrelage  
Date 24 juillet 2026  
Résultat Absence d'amiante  
Commentaire

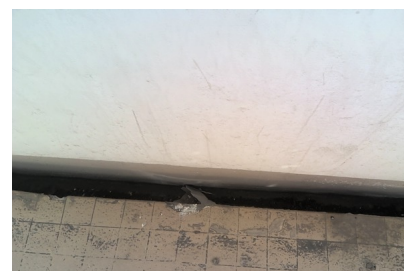
Prélèvement P012  
Localisation ETAGE 7 - Coursive 717/ 719  
Élément Sol  
Matériaux Colles et joints de carrelage  
Date 24 juillet 2026  
Résultat Absence d'amiante  
Commentaire

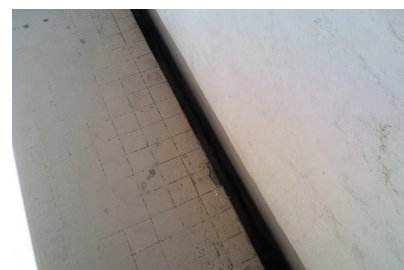
Prélèvement P013  
Localisation ETAGE 7 - Coursive 721/ 723  
Élément Sol  
Matériaux Colles et joints de carrelage  
Date 24 juillet 2026  
Résultat Absence d'amiante  
Commentaire

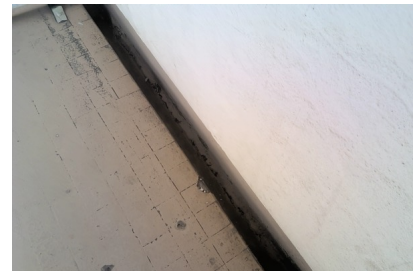
Prélèvement P014  
Localisation ETAGE 7 - Coursive 725/ 727  
Élément Sol  
Matériaux Colles et joints de carrelage  
Date 24 juillet 2026  
Résultat Absence d'amiante  
Commentaire

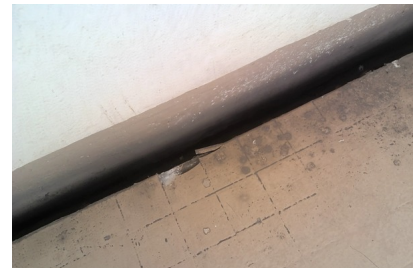
Prélèvement ZPSO 004 - P015  
Localisation ETAGE 7 Sanitaires - Coupure eau  
Élément Mur  
Matériaux Colles et joints de carrelage ou de faïence  
Date 24 juillet 2026  
Résultat Absence d'amiante  
Commentaire

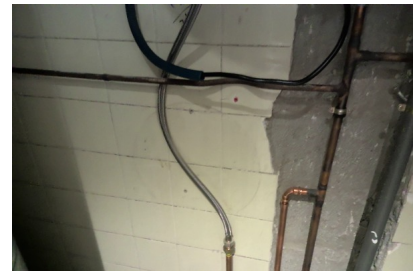
Prélèvement ZPSO 005 - P018  
Localisation ETAGE 6 Sanitaires - Coupure eau  
Élément Mur  
Matériaux Colles et joints de carrelage ou de faïence  
Date 24 juillet 2026  
Résultat Absence d'amiante  
Commentaire

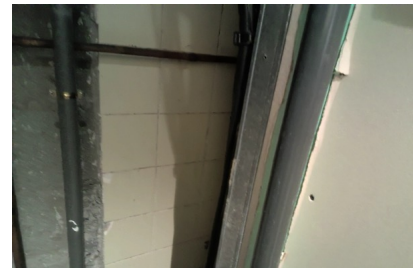
Prélèvement ZPSO 006 - P019  
Localisation ETAGE 5 Sanitaires - Coupure eau  
Élément Mur  
Matériaux Colles et joints de carrelage ou de faïence  
Date 24 juillet 2026  
Résultat Absence d'amiante  
Commentaire

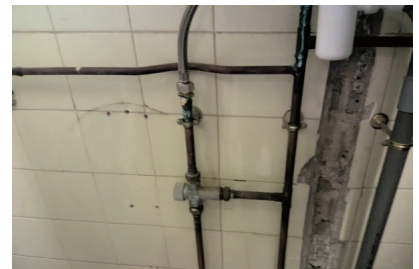
Prélèvement ZPSO 006 - P020  
Localisation ETAGE 5 Sanitaires - Coupure eau  
Élément Mur  
Matériaux Colles et joints de carrelage ou de faïence  
Date 24 juillet 2026  
Résultat Absence d'amiante  
Commentaire

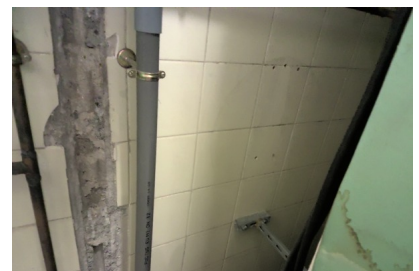
Prélèvement ZPSO 007 - P021  
Localisation ETAGE 4 Sanitaires - Coupure eau  
Élément Mur  
Matériaux Colles et joints de carrelage ou de faïence  
Date 24 juillet 2026  
Résultat Absence d'amiante  
Commentaire

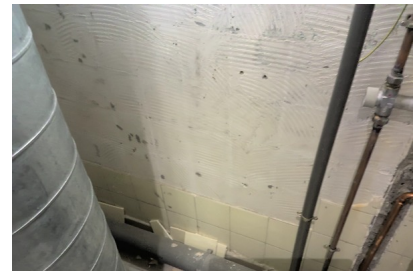
Prélèvement ZPSO 007 - P022  
Localisation ETAGE 4 Sanitaires - Coupure eau  
Élément Mur  
Matériaux Colles et joints de carrelage ou de faïence  
Date 24 juillet 2026  
Résultat Absence d'amiante  
Commentaire

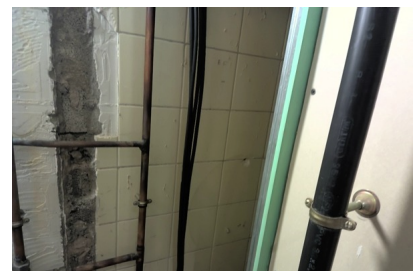
Prélèvement ZPSO 008 - P023  
Localisation ETAGE 3 Sanitaires - Coupure eau  
Élément Mur  
Matériaux Colles et joints de carrelage ou de faïence  
Date 24 juillet 2026  
Résultat Absence d'amiante  
Commentaire

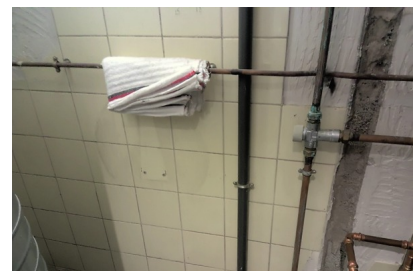
Prélèvement ZPSO 008 - P024  
Localisation ETAGE 3 Sanitaires - Coupure eau  
Élément Mur  
Matériaux Colles et joints de carrelage ou de faïence  
Date 24 juillet 2026  
Résultat Absence d'amiante  
Commentaire

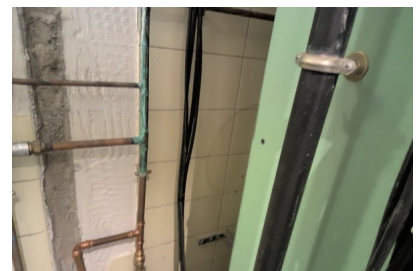
Prélèvement ZPSO 009 - P025  
Localisation ETAGE 2 Sanitaires - Coupure eau  
Élément Mur  
Matériaux Colles et joints de carrelage ou de faïence  
Date 24 juillet 2026  
Résultat Présence d'amiante  
Commentaire

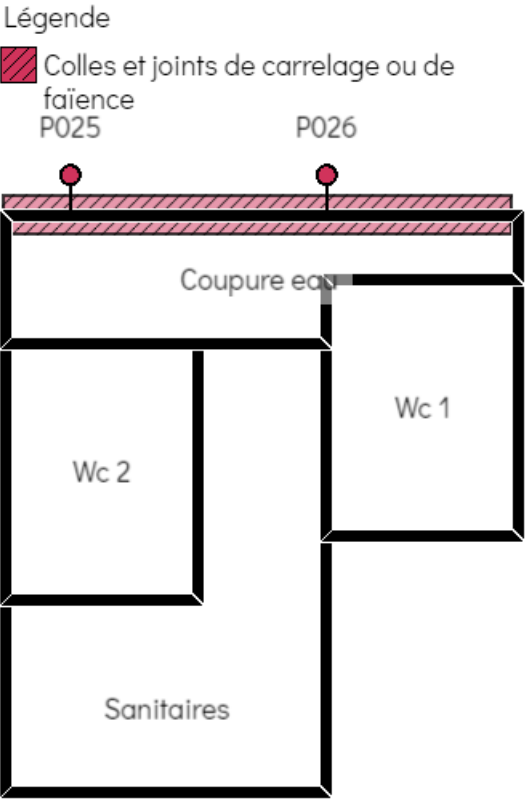
| Prélèvements | |
|---|---|
| P025 | Coupure eau Mur<br>Colles et joints de carrelage ou de faïence<br>ZPSO 009 |
| P026 | Coupure eau Mur<br>Colles et joints de carrelage ou de faïence<br>ZPSO 009 |

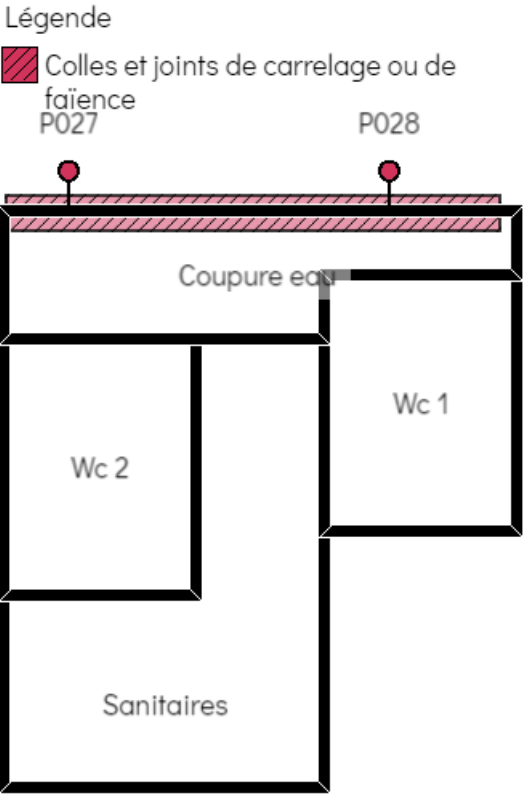
| Prélèvements | |
|---|---|
| P027 | Coupure eau Mur<br>Colles et joints de carrelage ou de faïence<br>ZPSO 010 |
| P028 | Coupure eau Mur<br>Colles et joints de carrelage ou de faïence<br>ZPSO 010 |

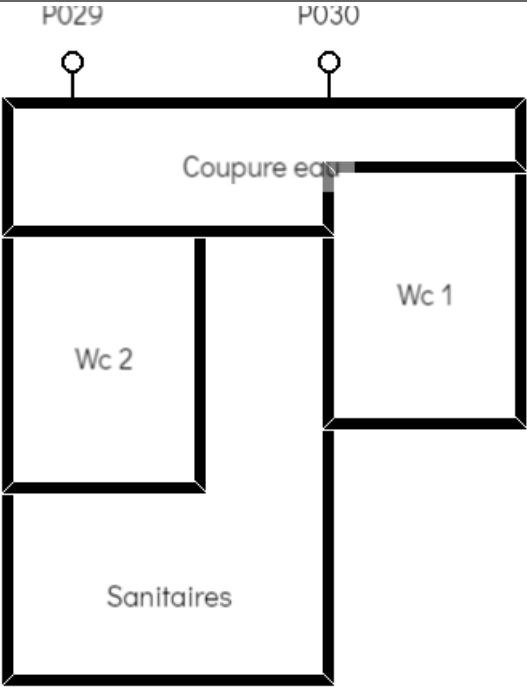
| <b>P029 Coupure eau Mur</b><br>Colles et joints de carrelage ou de faïence<br>ZPSO 011 |
| <b>P030 Coupure eau Mur</b><br>Colles et joints de carrelage ou de faïence<br>ZPSO 011 |
