# Reconnaissance de structure Palais de Justice d'Agen (47) Rapport d'études

## Reconnaissance de structures Palais de Justice d'Agen (47)

A la demande du Bet AXEPLAN à Bergerac (24), et pour le compte du Ministère de la Justice, le laboratoire Socotec Immobilier Durable de Canéjan (33) est intervenu au Palais de Justice d'Agen (47) afin de réaliser des reconnaissances de structures.

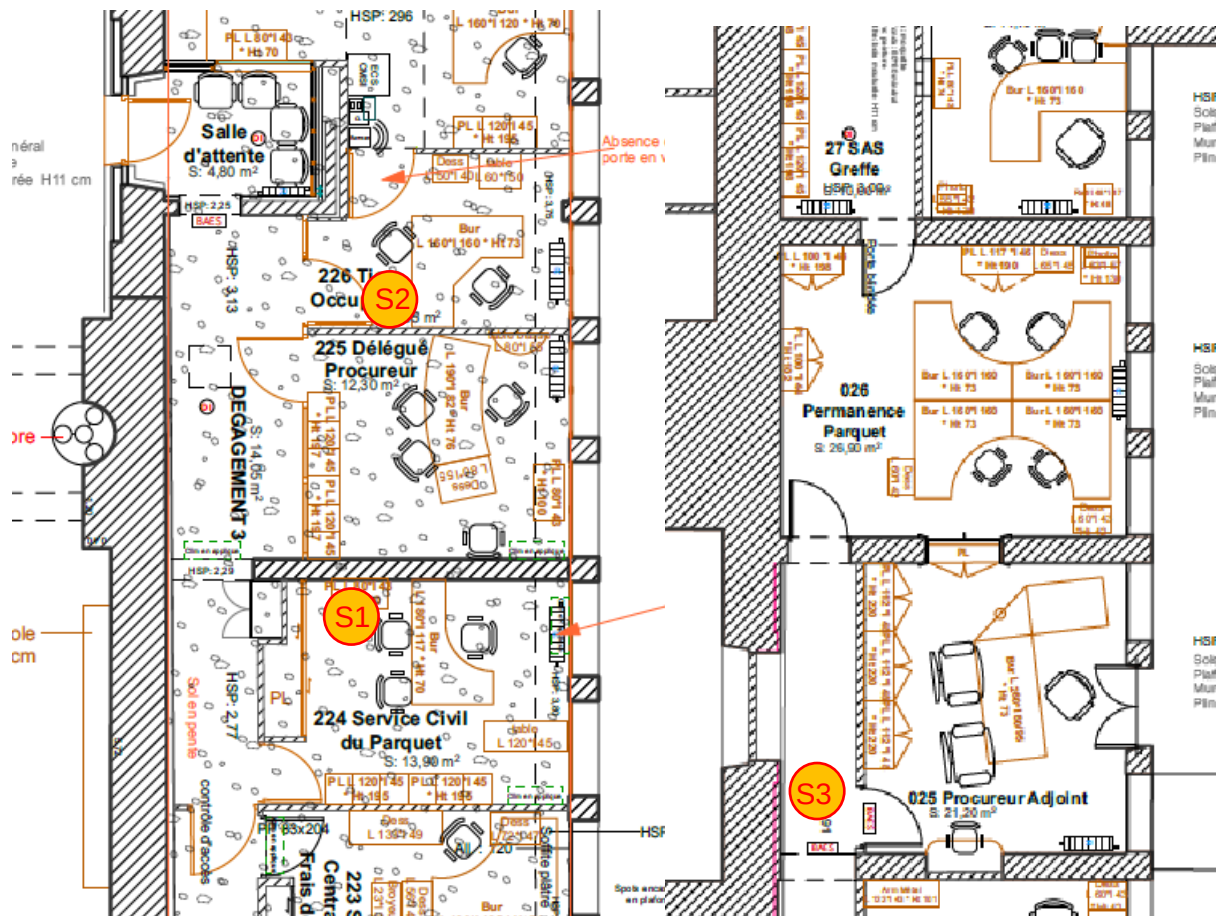
Suivant les indications du plan guide, nous avons réalisé les sondages destructifs au niveau du plancher des bureaux 224 et 226, ainsi que depuis la sous-face du plancher dans le couloir devant le bureau 025.
